METODOLOGIAS DE INTERVENÇÃO EM VITRAIS. A
PRAXIS DA EMPRESA VETRARIA MUÑOZ DE PABLOS –
SEGÓVIA (ESPANHA).

Relatório de estágio apresentado à Universidade Católica Portuguesa
para obtenção do grau de Mestre em Conservação e Restauro de Bens Culturais

Os trabalhos de conservação e restauro incidiram em duas obras localizadas em Madrid, sendo elas o hospital Niño Jesus e a clarabóia do palacete na Calle de san Marcus, ambos com diversos problemas estruturais e sujidades aderentes.

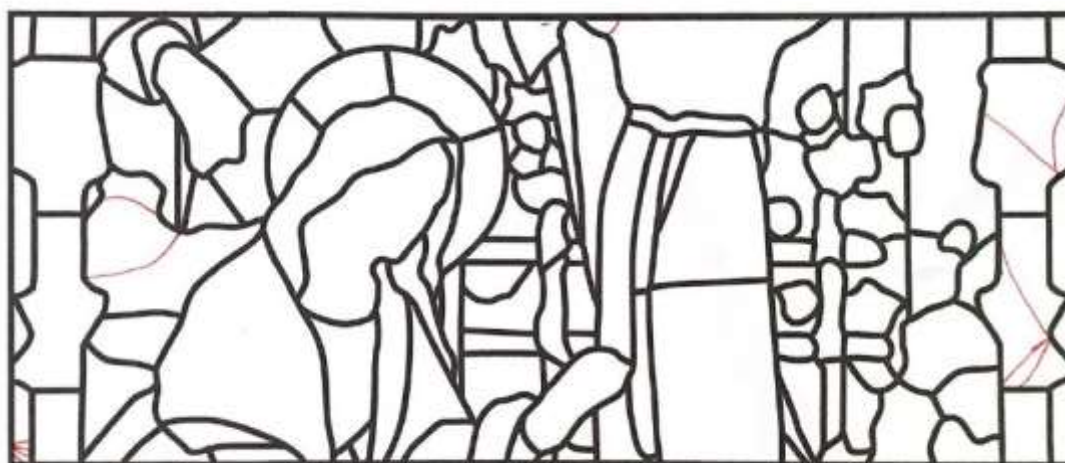
Figura 5- Mapeamento de danos, identificados a linha vermelha. Afonso Muñoz ©

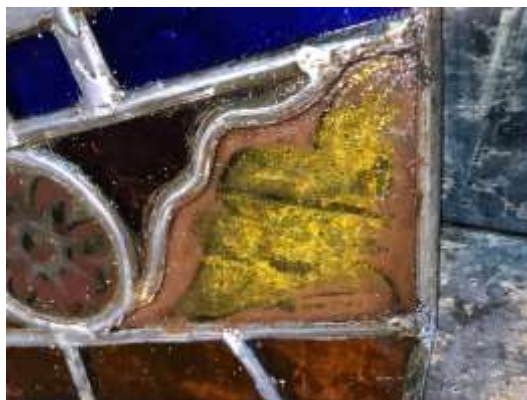
Figura 8- Fotografia representativa de um restauro posterior. Miguel Miranda ©

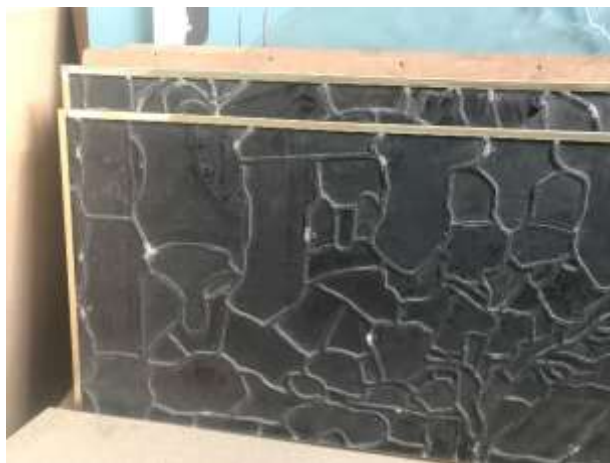
Figura 10 - Painel com caixilharia em latão (reforço). Miguel Miranda ©

- A limpeza e restauro de todos os calibres de vidro [33];
- Revisão e restauro do chumbo com soldagem de todos os pontos de rotura;
- Realização de uma caixilharia para cada painel, executada em latão para conferir a maior estabilidade ao painel e melhorar a sua resposta mecânica ao stress causado verticalmente;

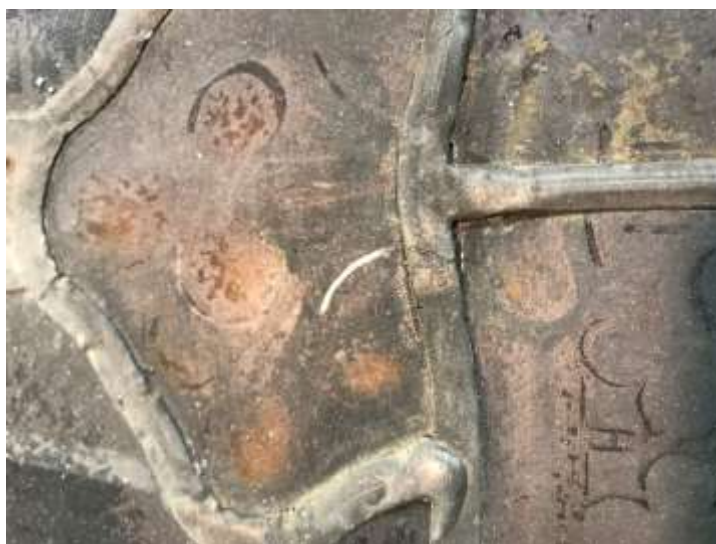
Após a extração dos painéis, verificou-se que a estrutura de chumbo exterior do vitral e que o remata se deteriorara mais por se tratar de uma zona que esteve em contacto com a madeira e com os tijolos da construção, criando nestes pontos condições para a ocorrência da oxidação do chumbo que se designa por carbonatação, o que fragilizou os pontos de solda,

que é onde apresenta mais estanho, tornando-o mais frágil e com tenções de diferentes direções rompe.

Figura 11-Fotografia ilustrativa da carbonatação do chumbo assim como de pontos e rutura. Miguel Miranda©

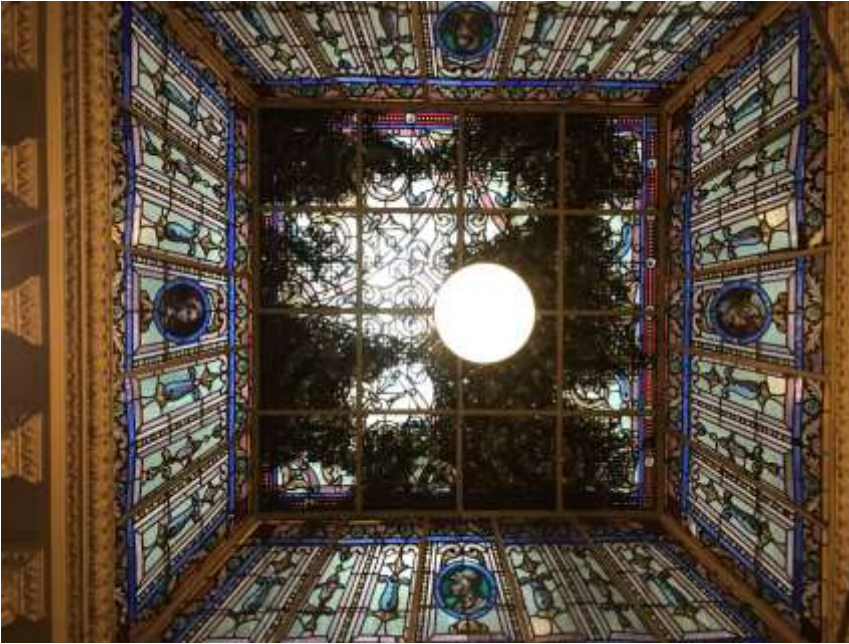
Este vitral encontrava-se num estado de degradação avançado, potenciada pelo estado de quase abandono (AP.1 Fig.1). Para um funcionamento mecânico os vitrais devem ter uma revisão periódica de todos os elementos principais, assim como uma limpeza para que se assegure a função de iluminação.

Fig.1-Estado inicial do vitral

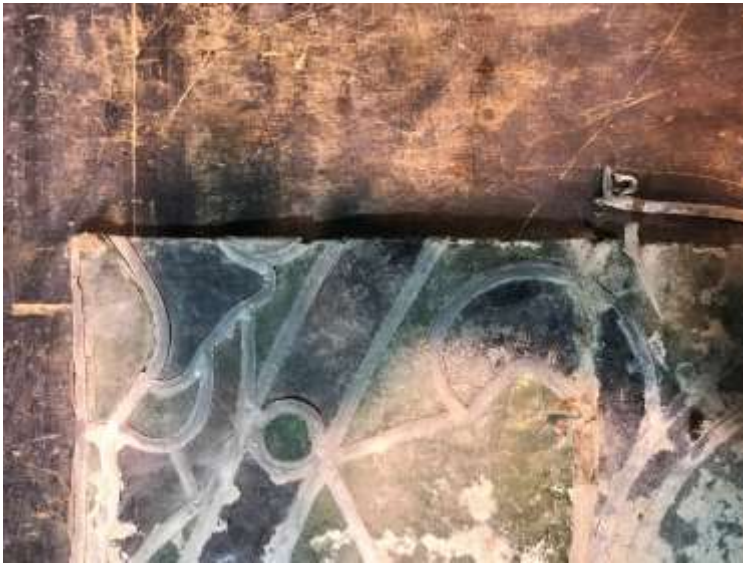
Com todos os painéis limpos, procedeu-se à colagem de todas as fraturas existentes e substituição de partes do chumbo que se encontravam com maior degradação, sendo que em algumas partes o chumbo já não existia (AP.1 Fig.8). Para se fazer a colagem dos fragmentos foram cortados os pontos de união do chumbo para que se pudesse remover o fragmento pretendido (AP.1 Fig.9). Para se efetuar este corte é necessário fazer um estudo, dos pontos que são necessários abrir, sendo preciso abrir ambas as faces utilizando uma faca de corte específica para o efeito (AP.1 Fig.10).

Fig.8- Lacunas de chumbo

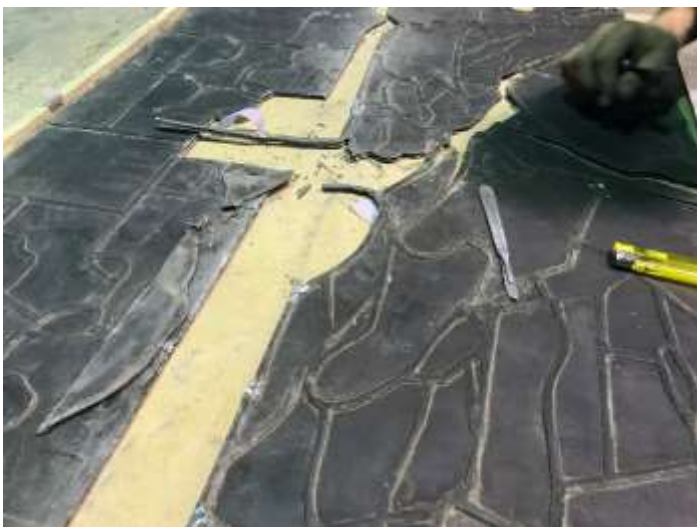
Fig.1- Abertura de um painel para remoção de um vidro fraturado
