# Conservação e Restauro de um Objecto Histórico: a Galeota Real de D. João VI

Daniela Coelho

No âmbito das Comemorações dos 200 anos da chegada de D. João VI e da Família Real ao Rio de Janeiro, em 1808, a *Galeota Real* de D. João VI foi objecto de uma intervenção de conservação e restauro dos elementos de talha dourados. Esta embarcação está desde 1996 em exposição no Espaço Cultural da Marinha, pertencente ao Museu Naval do Rio de Janeiro. O projecto em questão foi desenvolvido pela Associação Espírito Santo Cultura (AESC) com o patrocínio exclusivo da VIVO, ao abrigo da Lei de Incentivo à Cultura do Estado do Rio de Janeiro.

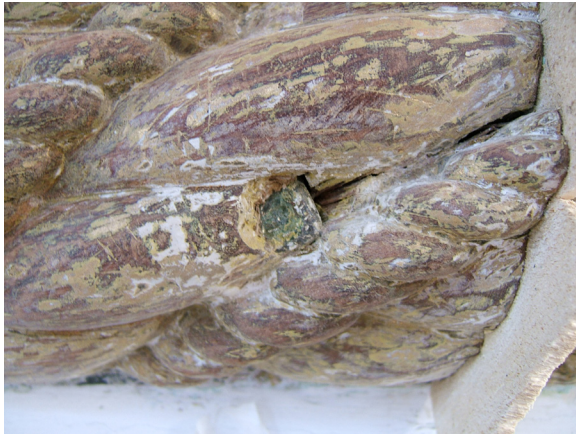
A madeira apresentava deformações pouco acentuadas nas zonas circundantes às fendas e oxidação nos pregos que se tornaram visíveis, mas também nas zonas da madeira onde se constata a sua anterior presença, agora apenas com orifícios. A utilização de elementos metálicos foi realizada com o objectivo de reforçar a ligação das assemblagens. Estas por sua vez apresentavam alguma debilidade pelo facto de serem áreas que reagem com maior susceptibilidade à entrada de humidade e consequentemente às variações de temperatura. Na continuação das assemblagens debilitadas ou em áreas muito próximas aparecem fendas que seguem a direcção do veio. Encontraram-se algumas lacunas nas zonas que apresentam elementos metálicos e que haviam sido preenchidas nas anteriores intervenções com massas à base de resina epóxida.

Estado de conservação:  
presença de elementos metálicos.

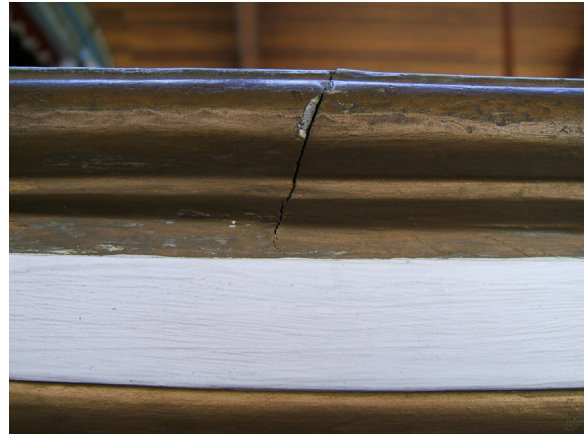
Estado de conservação:  
assemblagens debilitadas.

Com o objectivo de conferir estabilidade ao suporte foi efectuado o preenchimento de lacunas causadas pelas assemblagens originais na execução da talha, bem como à reconstrução volumétrica da talha de elementos decorativos que apresentasse falta volumétricas consideráveis. Para esse efeito foi usada madeira mais baixa densidade (casquinha/balsa) e uso de adesivo vinílico. A madeira é muito macia, elástica, com baixa densidade, funcionando como junta de dilatação do suporte. Após o preenchimento da lacuna é feito o nivelamento no local. Procurou-se seguir a orientação do veio, para evitar a ascensão capilar e para não contrariar os movimentos da madeira, pois ao absorver água, o aumento de volume dá-se nesse sentido. Em lacunas superficiais de suporte foi utilizada a "massa de dourador", uma receita usada desde os primeiros tratados artísticos medievais e renascentistas. Este material é estável a flutuação dimensionais pois tem uma baixa contracção e alta flexibilidade para acompanhar as mudanças volumétricas do suporte.

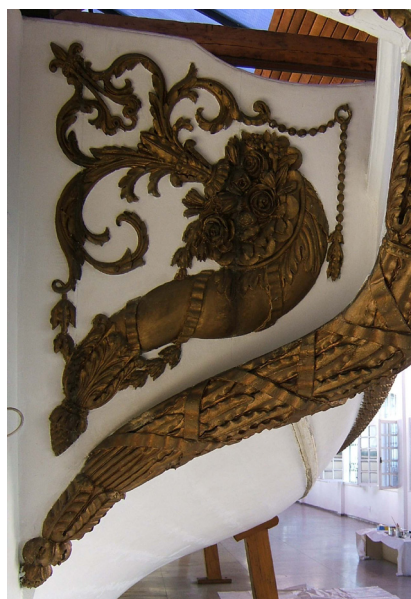
Estado de conservação: oxidação das purpurinas.

No que se refere ao douramento, a sujidade e a oxidação do material usado (purpurinas) são os dois factores principais. A quantidade de sujidade é substancial, de origem variada e encontrava-se em todas as superfícies. É notório o desgaste desta camada, o que se deve à fricção mecânica exercida sobre a obra. Esta resulta de dois factores principais: por um lado a manipulação da obra pelo público no acto da sua fruição, uma vez que o espaço expositivo da obra é visitado diariamente por Escolas do Rio de Janeiro, proporcionando uma contacto por vezes excessivo com a mesma por parte das crianças e adolescentes; Por outro lado, as anteriores limpezas efectuadas revelaram-se impróprias quer nos produtos aplicados, que na técnica de limpeza utilizada pelos funcionários do Museu sem formação específica na área.

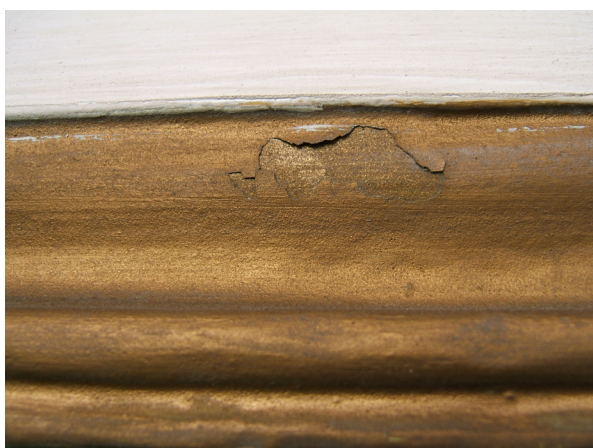
Existem levantamentos em zonas pontuais, o que levou ao destacamento definitivo de material em algumas área. Toda a superfície de talha dourada encontra-se totalmente repintada com purpurinas. Para além das manchas de sujidade presentes na obra, existem manchas de tinta de cor branca e outras com uma tonalidade mais escura. É possível que este escurecimento se relacione com os materiais usados em intervenções anteriores que tenham oxidação posteriormente.

Estado de conservação:  
levantamento e destacamento das camadas  
sucessivas de purpurinas

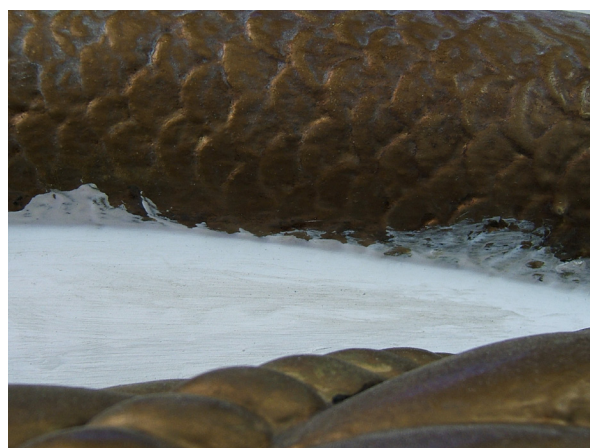
Estado de conservação:  
presença de tinta de cor branca

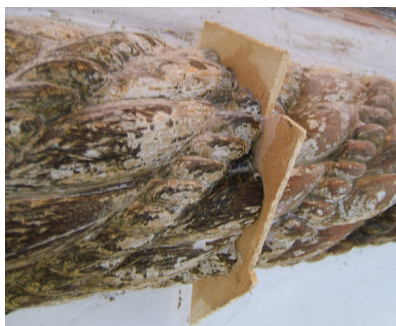
Consolidação mecânica:  
assemblagens debilitadas.

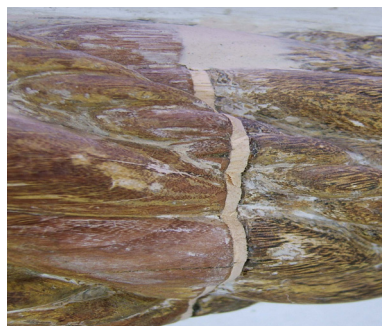
Consolidação mecânica:  
assemblagens debilitadas.

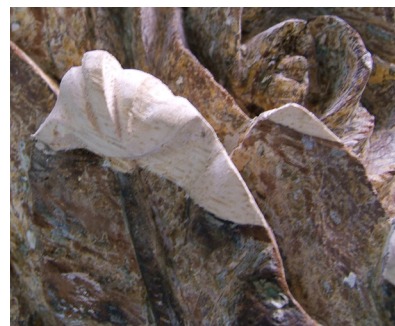
Consolidação mecânica:  
reconstrução volumétrica.

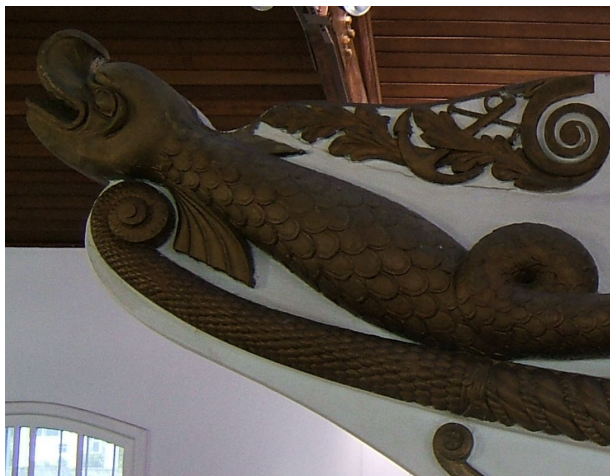
Aspecto anterior à intervenção: proa

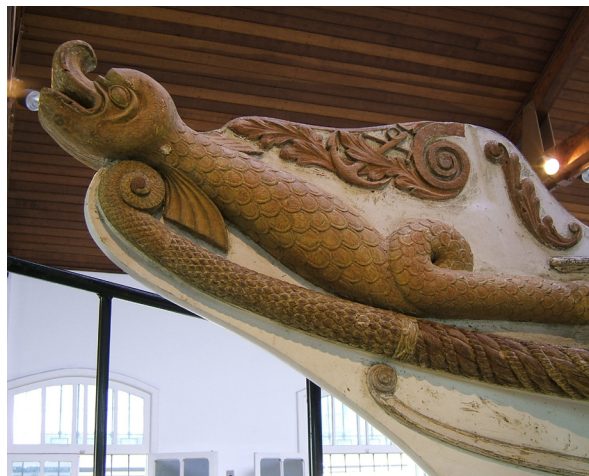
Processo de limpeza das purpurinas: proa

Procedeu-se à remoção gradual das sucessivas camadas de purpurinas (que atingia em alguns pontos a totalidade de sete estratos) mediante a acção química de um removedor sintético sob a forma de gel decapante, que permitisse a remoção gradual das sucessivas camadas até atingir o suporte original, de forma a nenhum material interferir com as posteriores etapas (douramento). Seguiu-se uma fase de remoção mecânica manual mediante o uso de instrumentos apropriados.

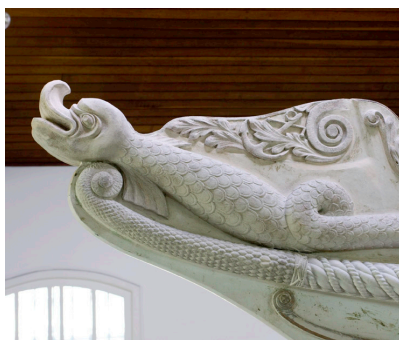
Processo de douramento (cré): proa

Na técnica de douramento a água, os passos necessários à sua realização foram levados com todo o rigor, pois deles dependia o sucesso desta operação. Numa fase inicial a madeira é coberta com um preparado constituído por uma mistura de gesso e cola de coelho aplicados a quente. Esta fase repete-se várias vezes e após a aplicação final deve ser submetida a abrasão de forma a atingir uma superfície lisa. A segunda fase será a aplicação do bólus que, para além de delimitar as áreas a dourar, permite devido às suas características de bom assentamento, obter um melhor brunido (González-Alonso, 1997: 155). A terceira fase diz respeito ao acto de dourar propriamente dito, ou seja, a aplicação de lâminas de ouro (de 24 quilates), que se realiza após a humedificação da camada de bólus. Depois do ouro estar completamente seco é brunido com pedras de ágata para adquirir um aspecto final brilhante.

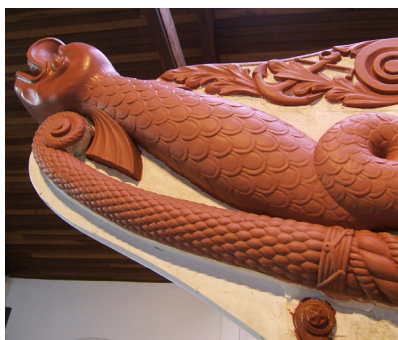
Processo de douramento (bollus): proa

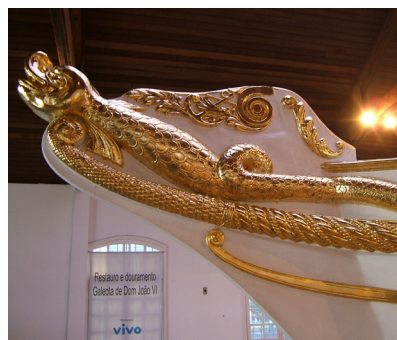
Processo de douramento (folha de ouro): proa

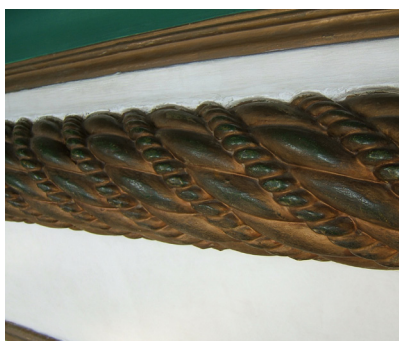
Aspecto anterior à intervenção: estibordo

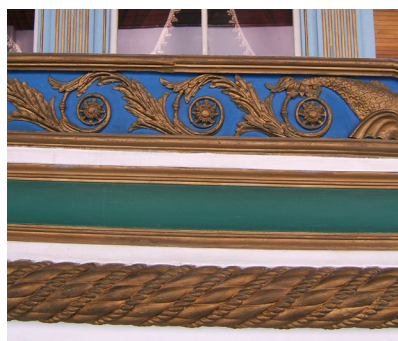
Aspecto anterior à intervenção: estibordo

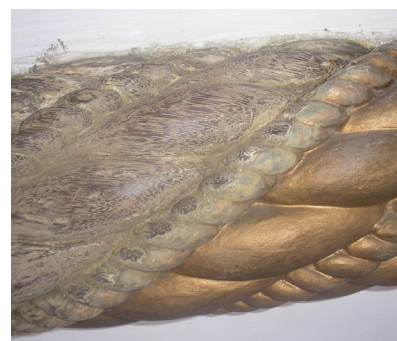
Processo de limpeza das purpurinas: estibordo

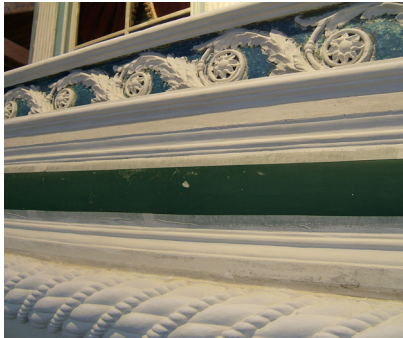
Processo de douramento (cré): estibordo

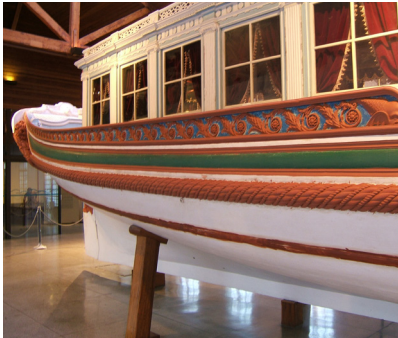
Processo de douramento (bollus): estibordo

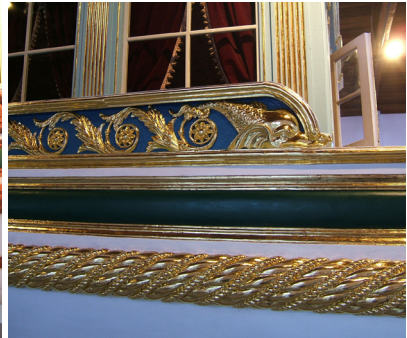
Processo de douramento (folha de ouro): estibordo

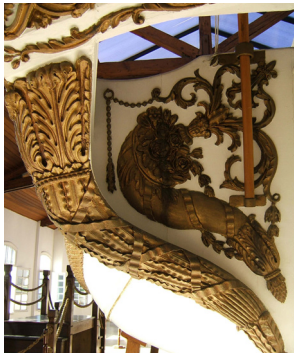
Aspecto anterior à intervenção: popa

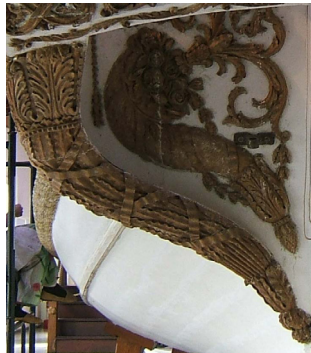
Processo de limpeza das purpurinas: popa

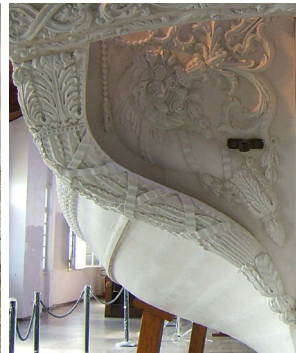
Processo de douramento (cré): popa

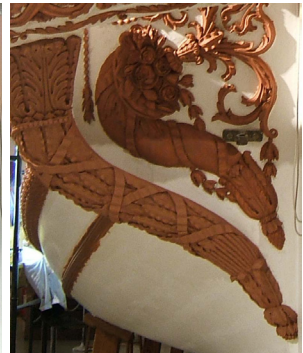
Processo de douramento (bollus): popa

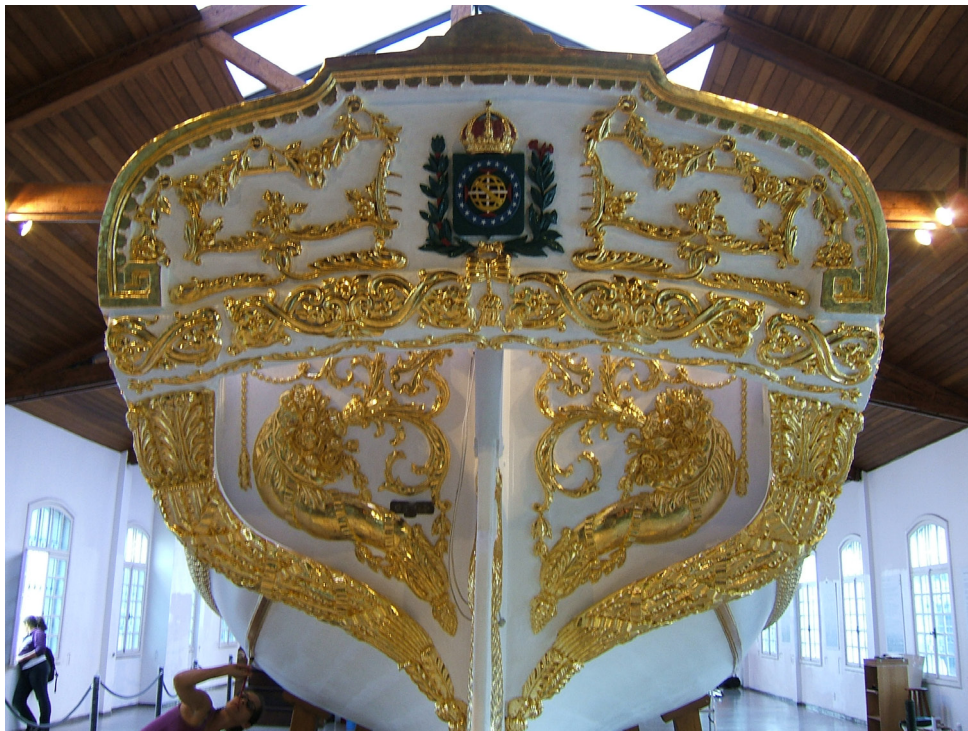
Processo de douramento (folha de ouro): popa

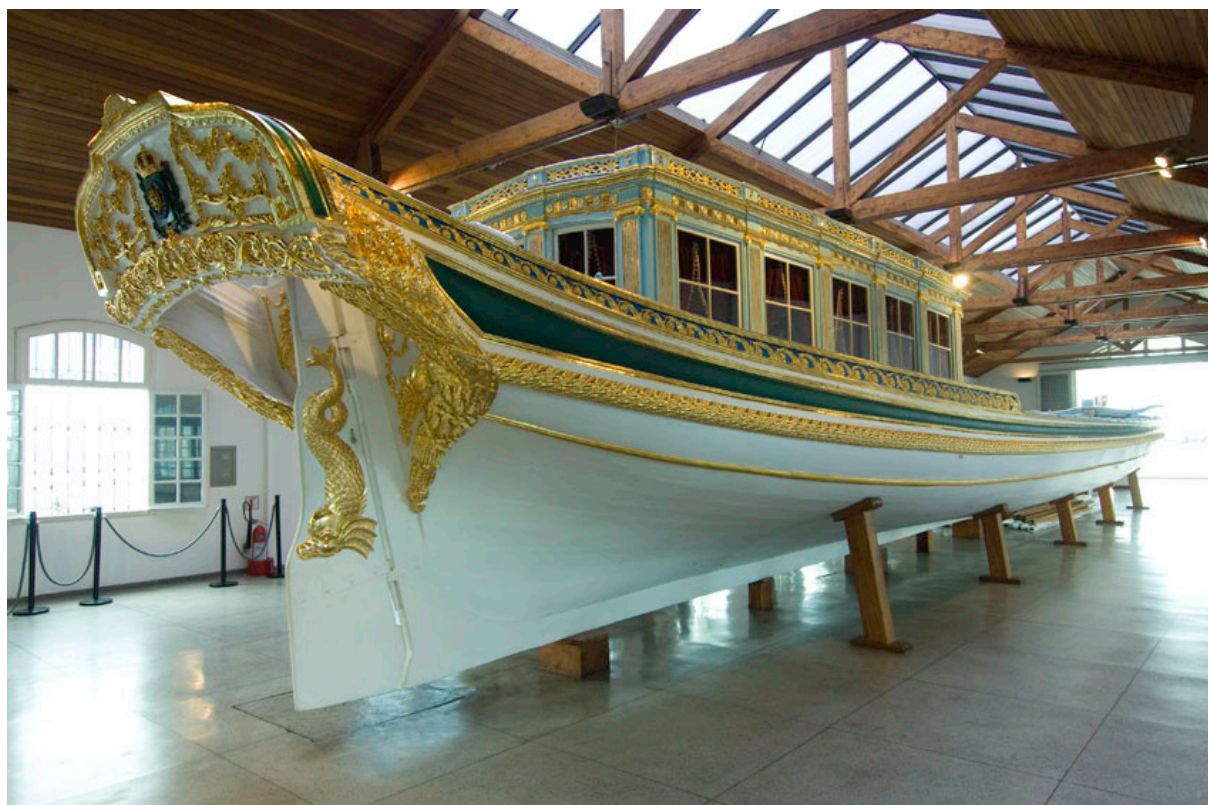
Aspecto final da Galeota após a intervenção
