Reabilitação e Reconversão: Queijaria e Espigueiro

Reabilitação e reconversão: Queijaria e Espigueiro

Prova Final: Relatório de Estágio

Outubro de 2014

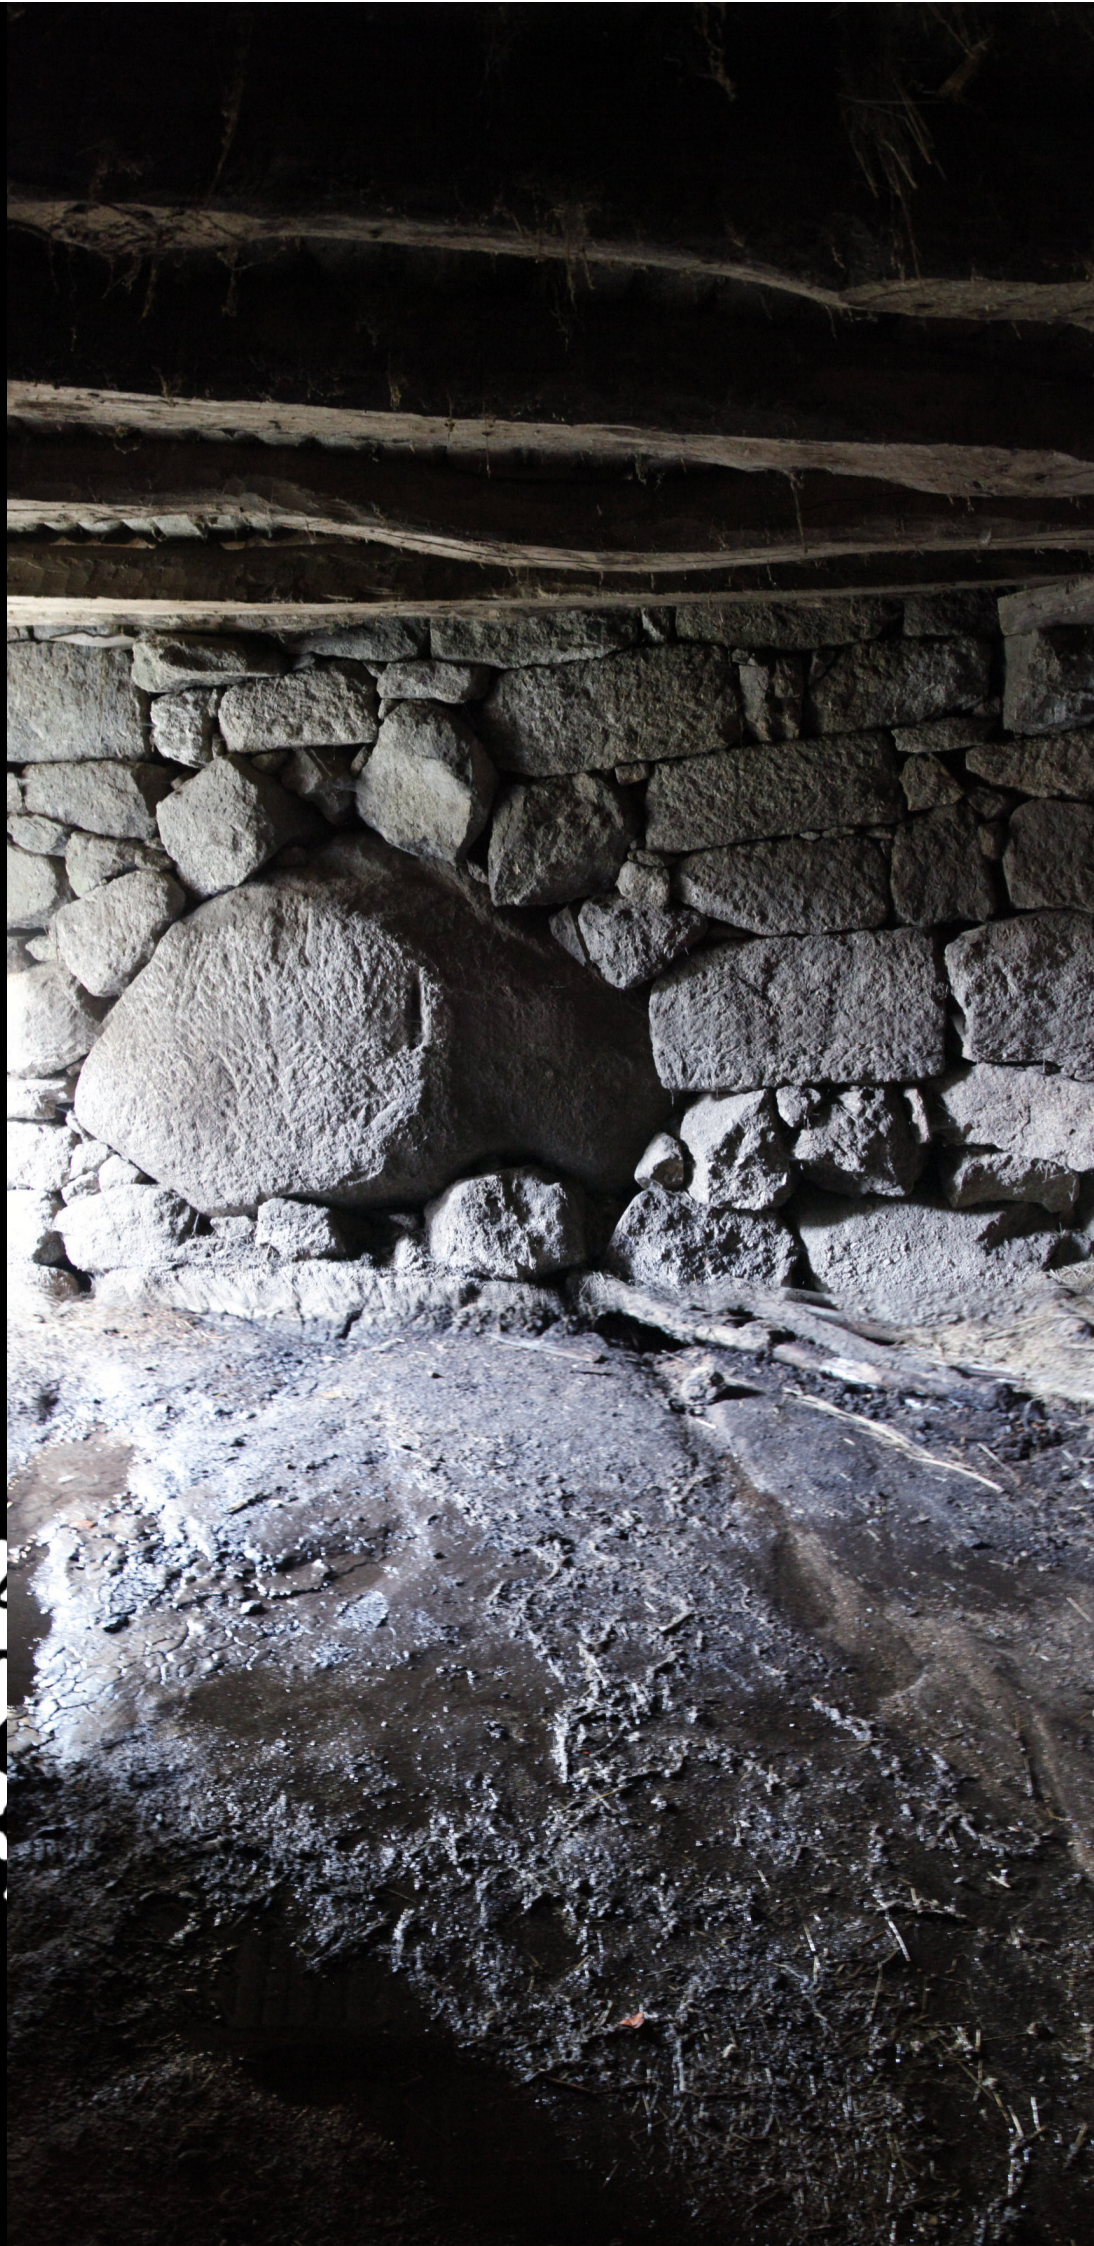
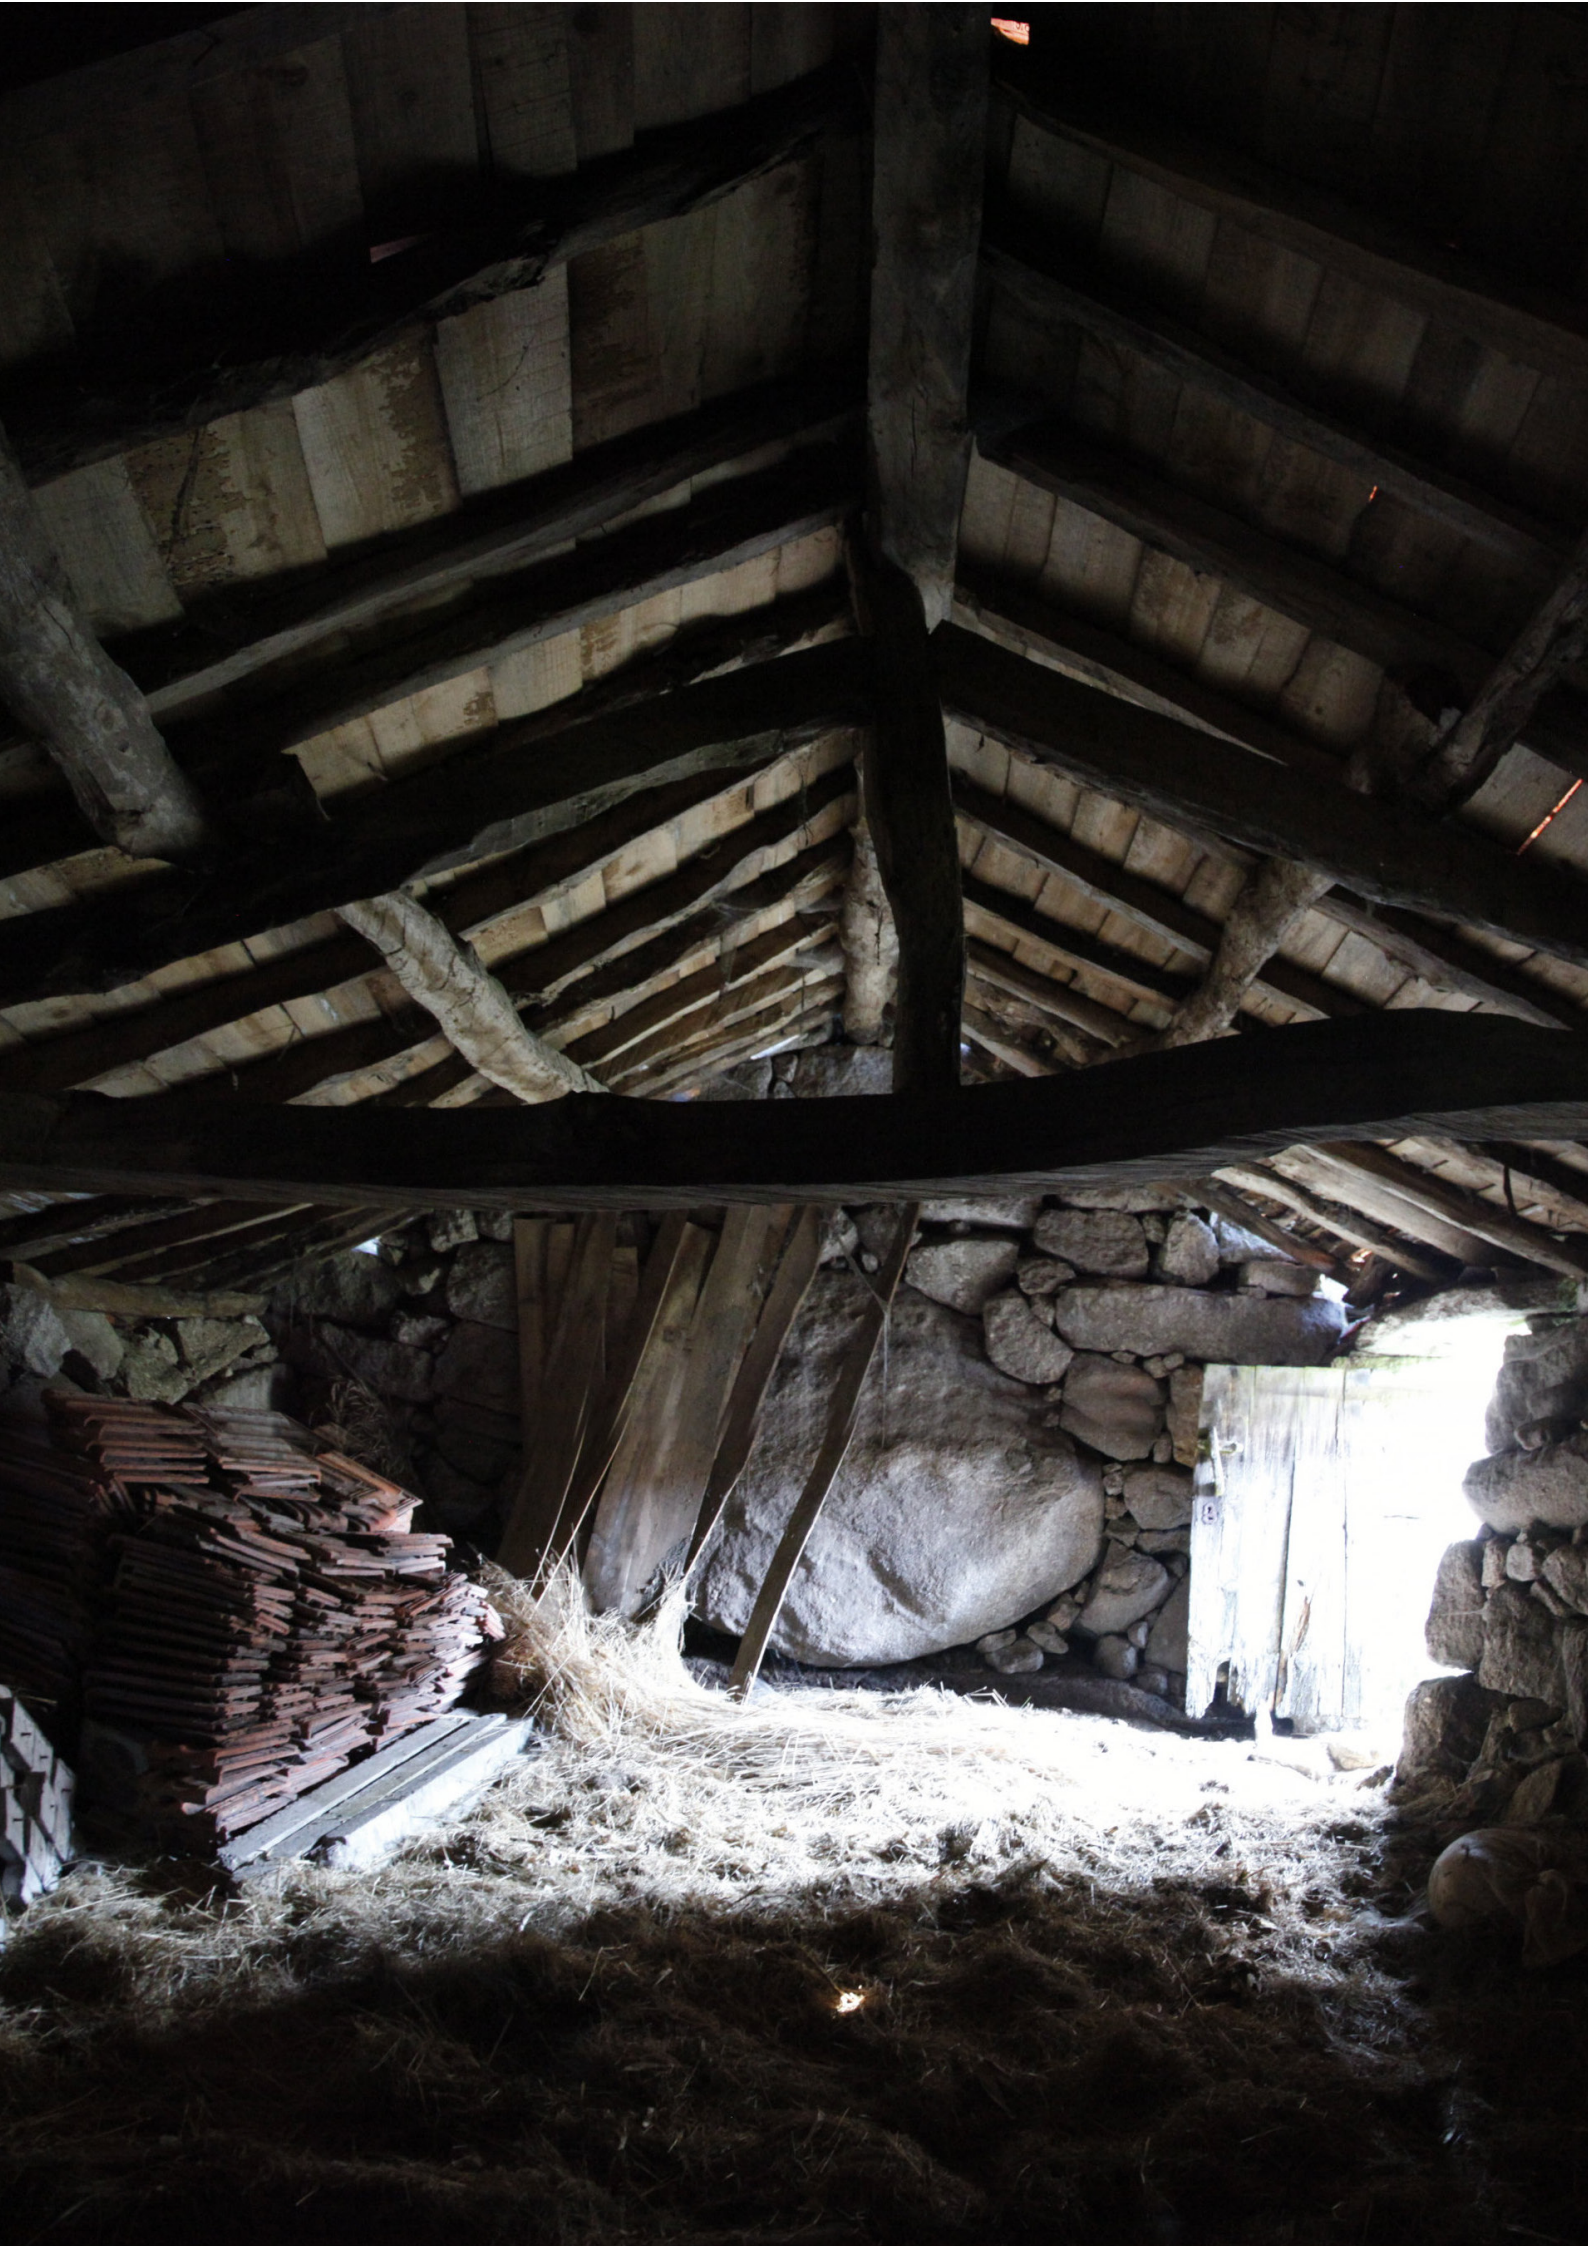
Estado de conservação do
edificado

A cobertura, com revestimento em telha, apresentava deficiências de estanquidade nos remates e deterioração e delaminação das telhas devido à temperatura e à neve dos invernos violentos.

Outra patologia que se destacava era a grande entrada de água por infiltrações do terreno, passando pelas juntas das pedras e pelo afloramento rochoso de suporte das paredes, com maior visibilidade nas zonas de contacto com o solo, criando possas de água no interior do edifício. Nestas zonas de escorrência podia-se observar manchas esbranquiçadas de sujidade e formação de bolores, degradando o aspecto visual e o funcionamento das portas, assim como poças de água que se acumulavam no interior não existindo qualquer tipo de drenagem para o exterior. Também eram visíveis manchas nos pontos de infiltração, principalmente nas zonas em que o afloramento rochoso fazia parte da parede do edifício e nas paredes que encostavam ao terreno.

Nos edifícios laterais, que possuem dois pisos, a estrutura e soalho de madeira encontrava-se degradadas devido à existência de agentes xilófagos, e o soalho apresentava arqueamento e apodrecimento em diversos pontos do remate com a parede.

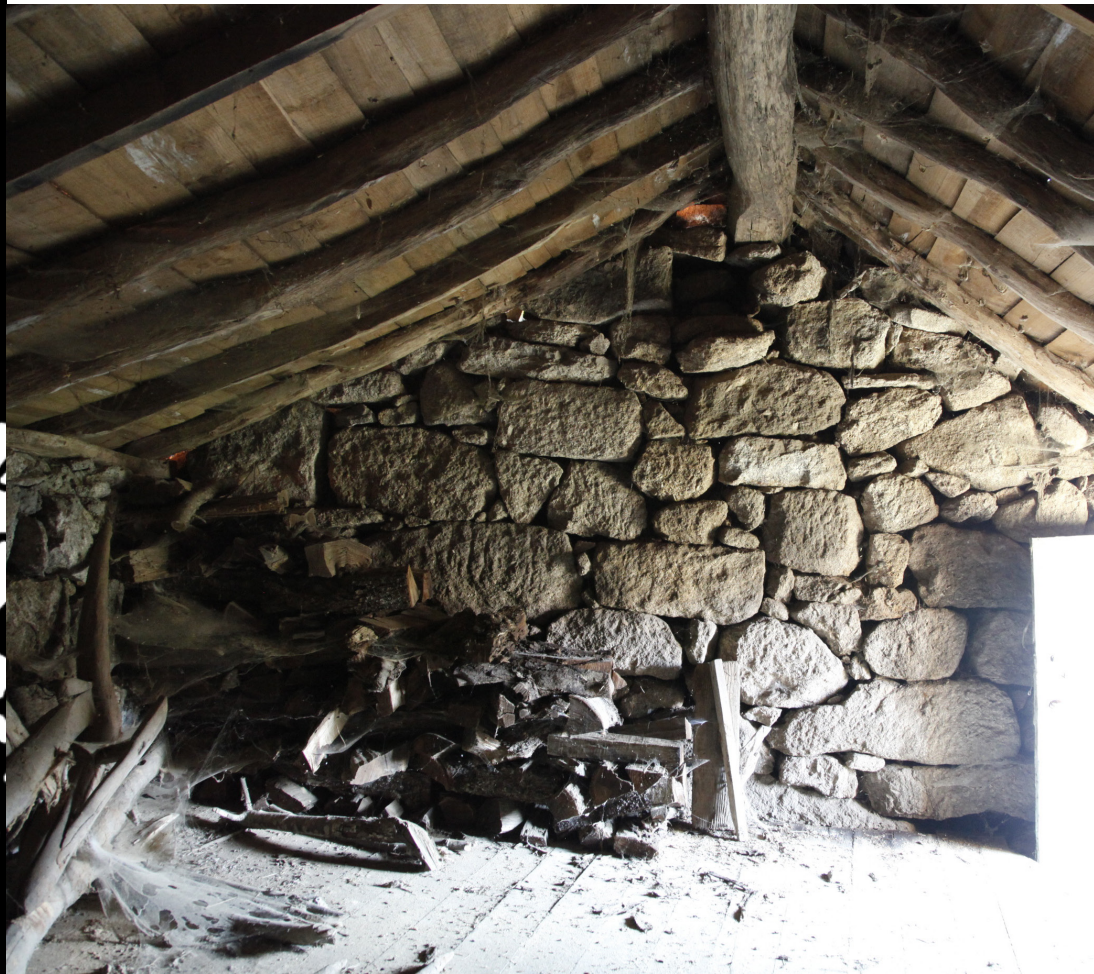
Fig.34

Deformação na estrutura da cobertura

As patologias que mais se destacam nos três palheiros a intervir é a deformação excessiva da estrutura de madeira da cobertura, sendo possível observar os barrotes com flecha acentuada devido a subcarga dos elementos superiores por causa da neve.

Nos apoios dos barrotes e das cumeeiras, verificavam-se também deformações e colonização biológica devido à humidade de precipitação, dispersando pelas paredes sendo visível o aparecimento de musgos.

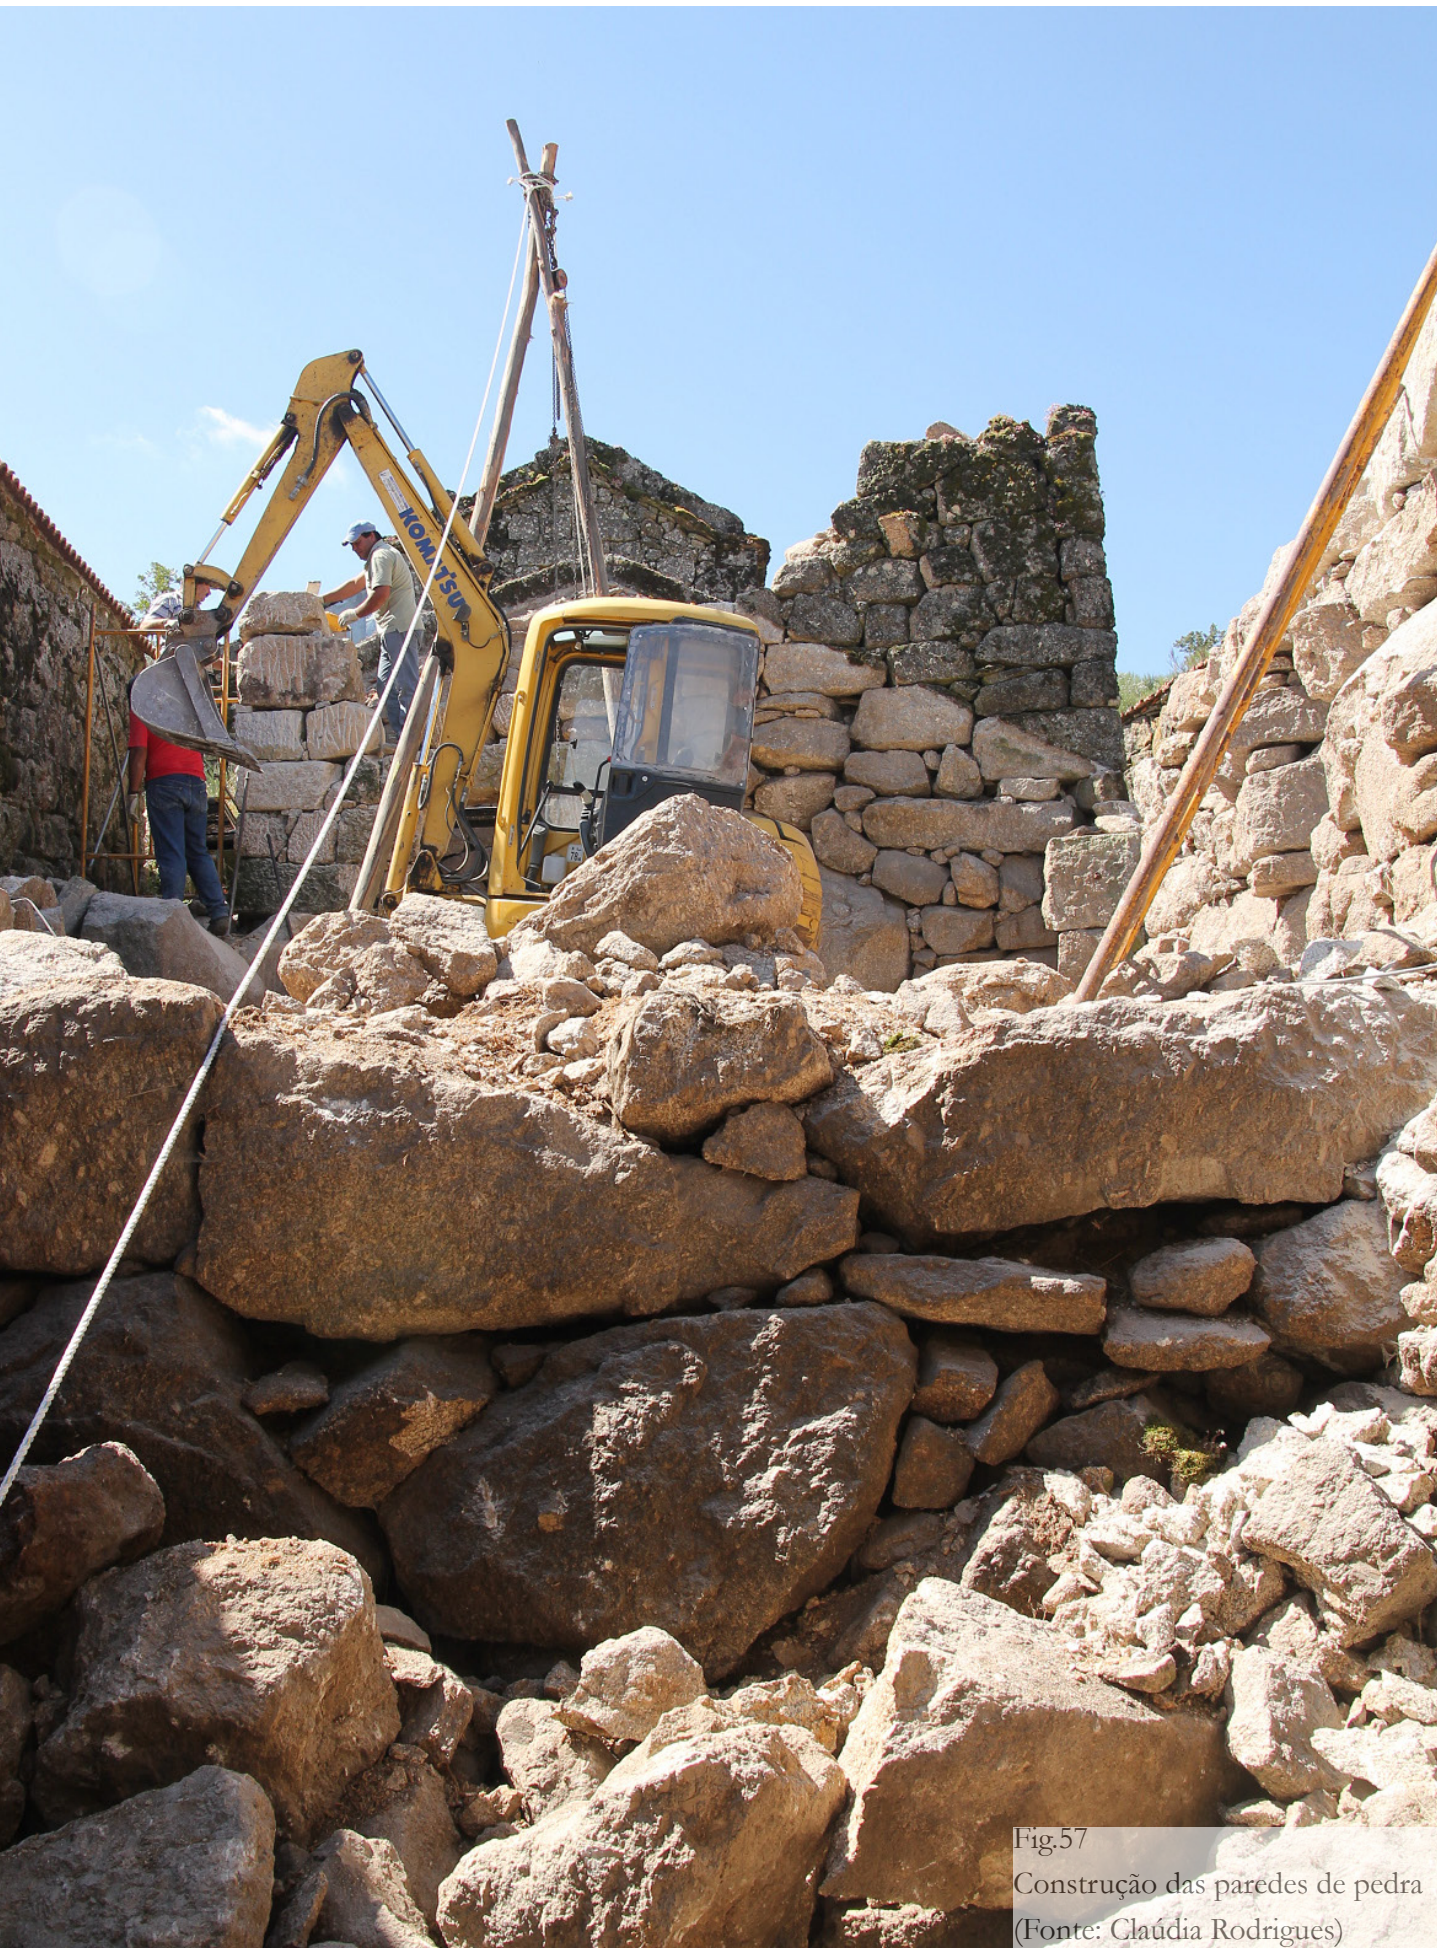
Fig.57
Construção das paredes de pedra
(Fonte: Cláudia Rodrigues)

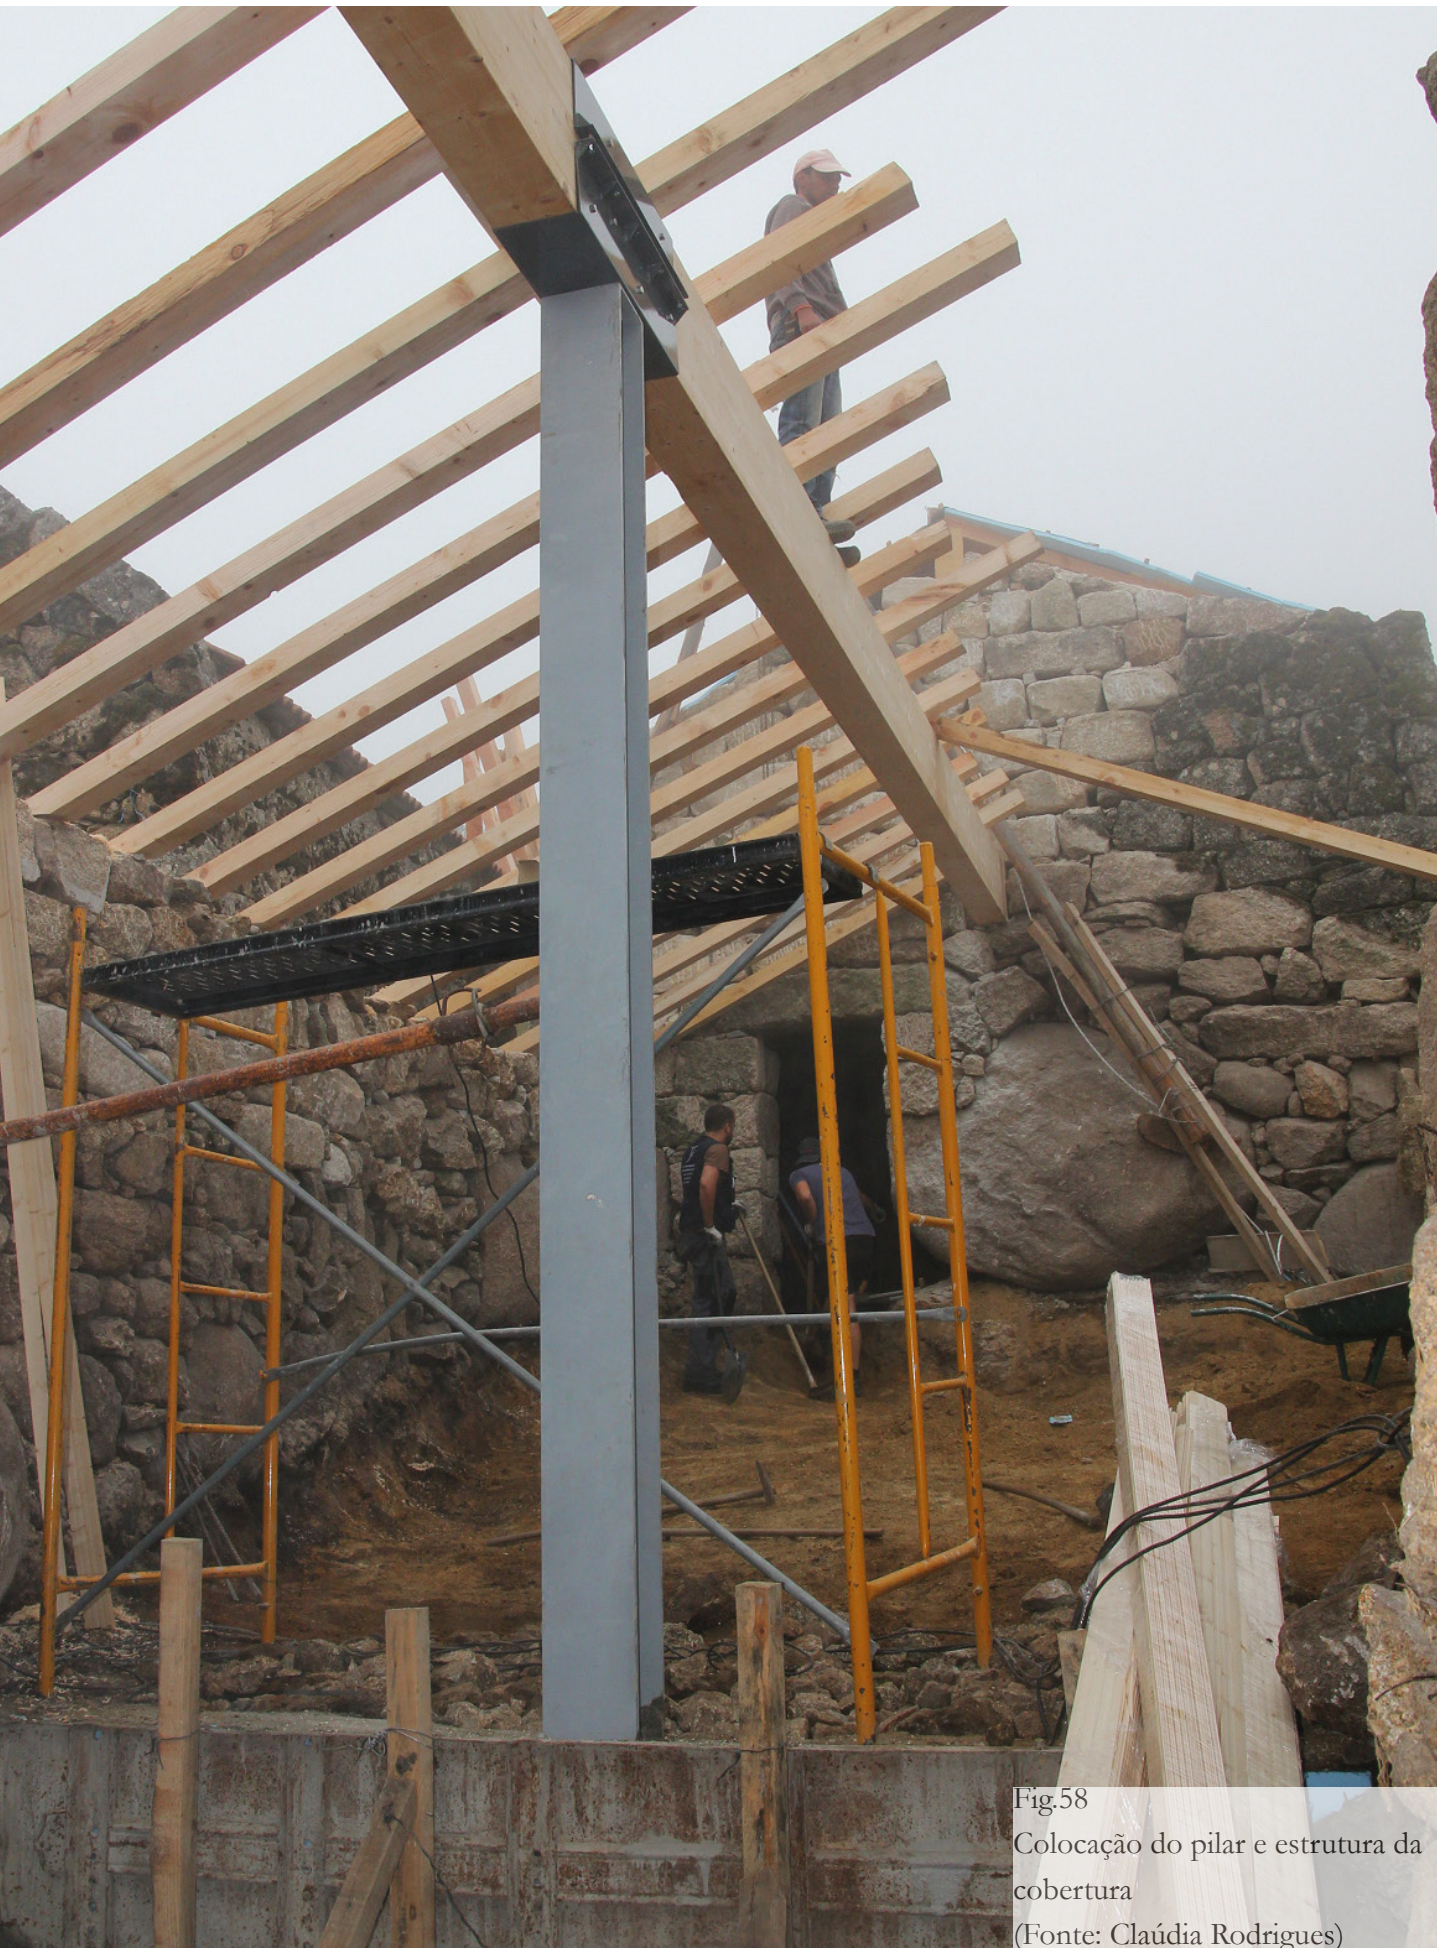
Fig.58
Colocação do pilar e estrutura da
cobertura
(Fonte: Cláudia Rodrigues)

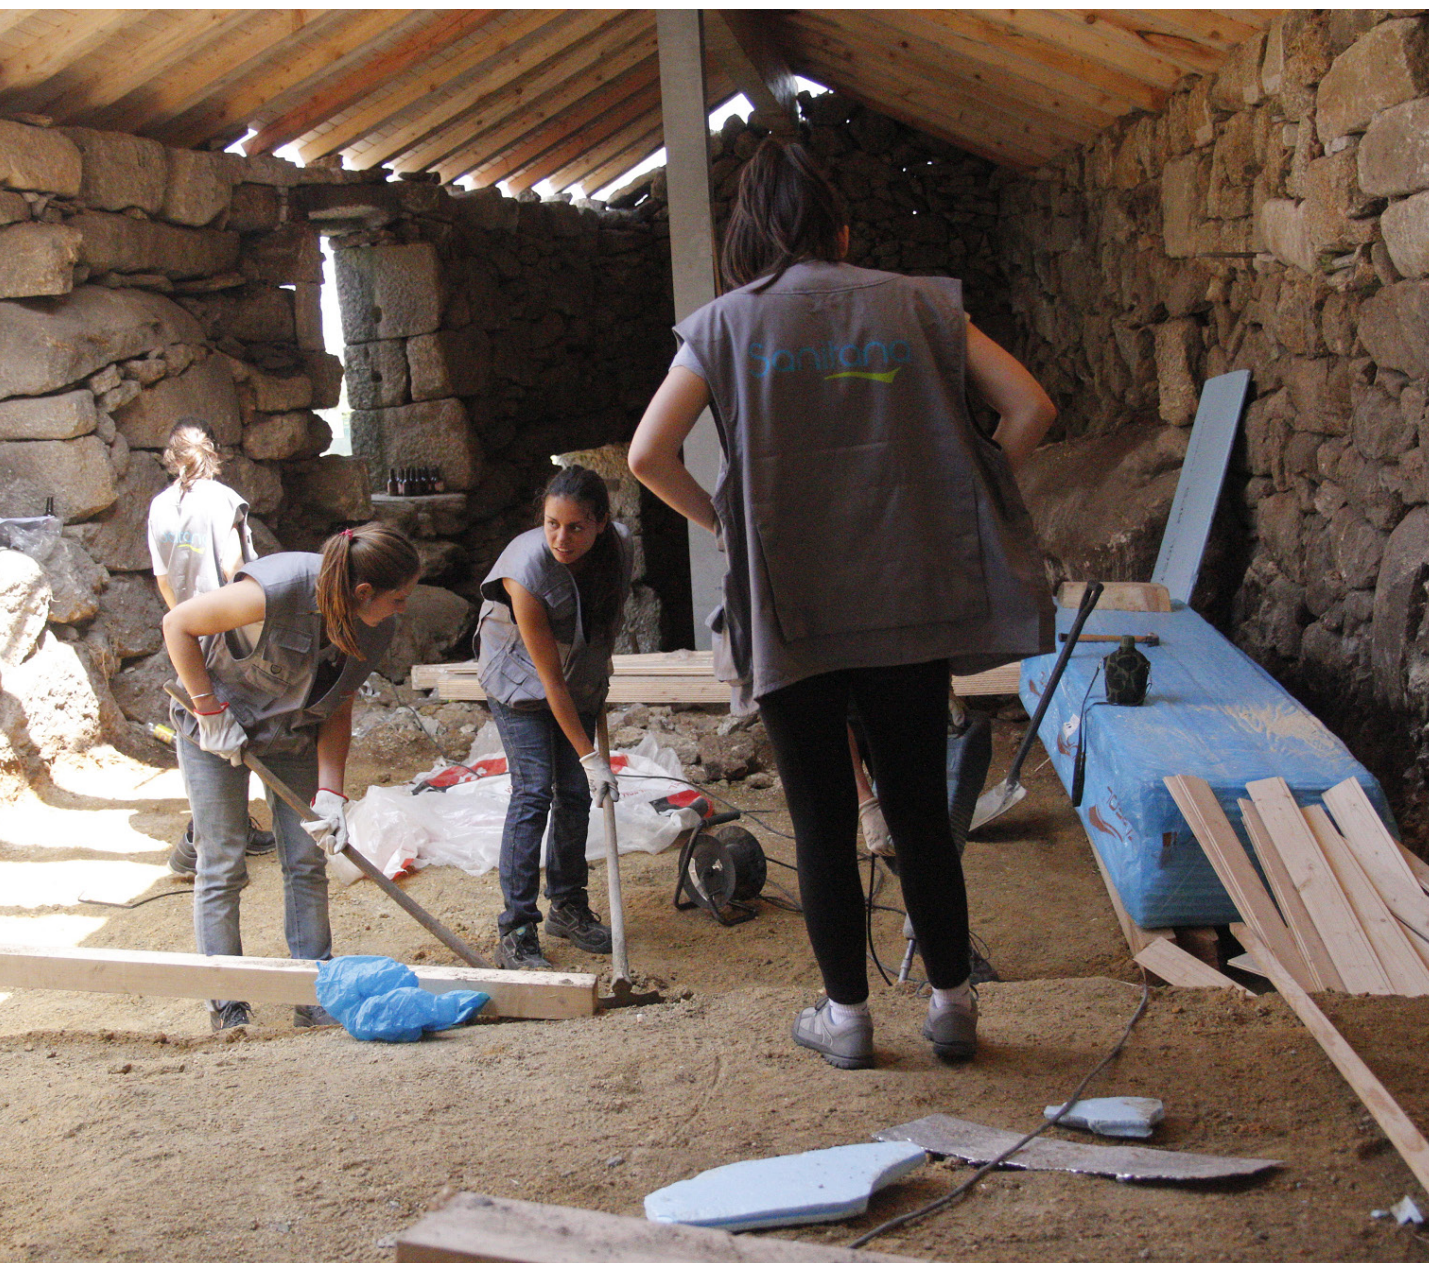
Fig. 67 / 68
Colocação da drenagem
(Fonte: Cláudia Rodrigues)

Outro aspeto abordado nesse dia foi a drenagem pluvial. Foi efectuada uma análise de como seria realizada, devido ao solo exterior fazer parte do afloramento rochoso que serve de suporte ao edifício e por onde se infiltrava a água. Como consequência desta análise confirmamos a decisão de efetuar a sua colocação por dentro do edifício dado que não servia possível drenar integralmente a água pelo exterior. Para a sua colocação efetuou-se a escavação de uma vala em meia cana a todo o perímetro da parede com uma inclinação de 2%, onde foi aplicada gravilha para regularização e, posteriormente, um dreno perfurado com manta geotêxtil incorporada.
