INTERVENÇÃO DE CONSERVAÇÃO E RESTAURO  
NOS REVESTIMENTOS PARIETAIS EM TÉCNICA DE  
*STUCCO-LUSTRO* (PEDRA) E ESTUQUES  
VESTÍBULO DO 2º PISO DA CASA DO VINHO VERDE (PORTO)

Relatório de Estágio apresentado à Universidade Católica Portuguesa  
para obtenção do grau de Mestre em Conservação e Restauro de Bens Culturais

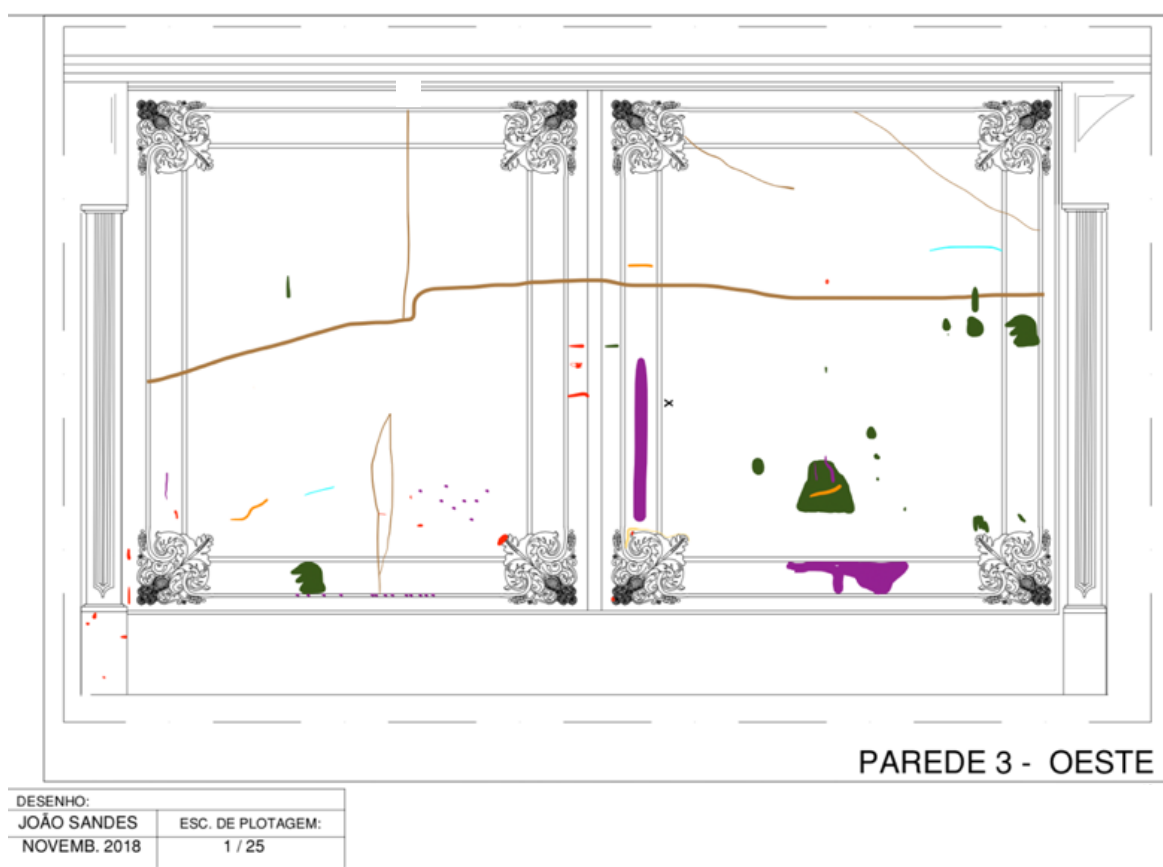
Mapa de danos 2- Parede III.

As anomalias destacadas neste mapa de danos englobam: lacunas volumétricas a nível dos ornatos e do revestimento, intervenções anteriores, manchas de descoloração, oxidação generalizada da camada de revestimento final, uma fenda de dimensões consideráveis na parede I, riscos de grafite e lápis de cor, fissuras com destacamento da camada cromática, descoesão da camada cromática e efeitos provocados pelo calor emitido pelo aquecedor.

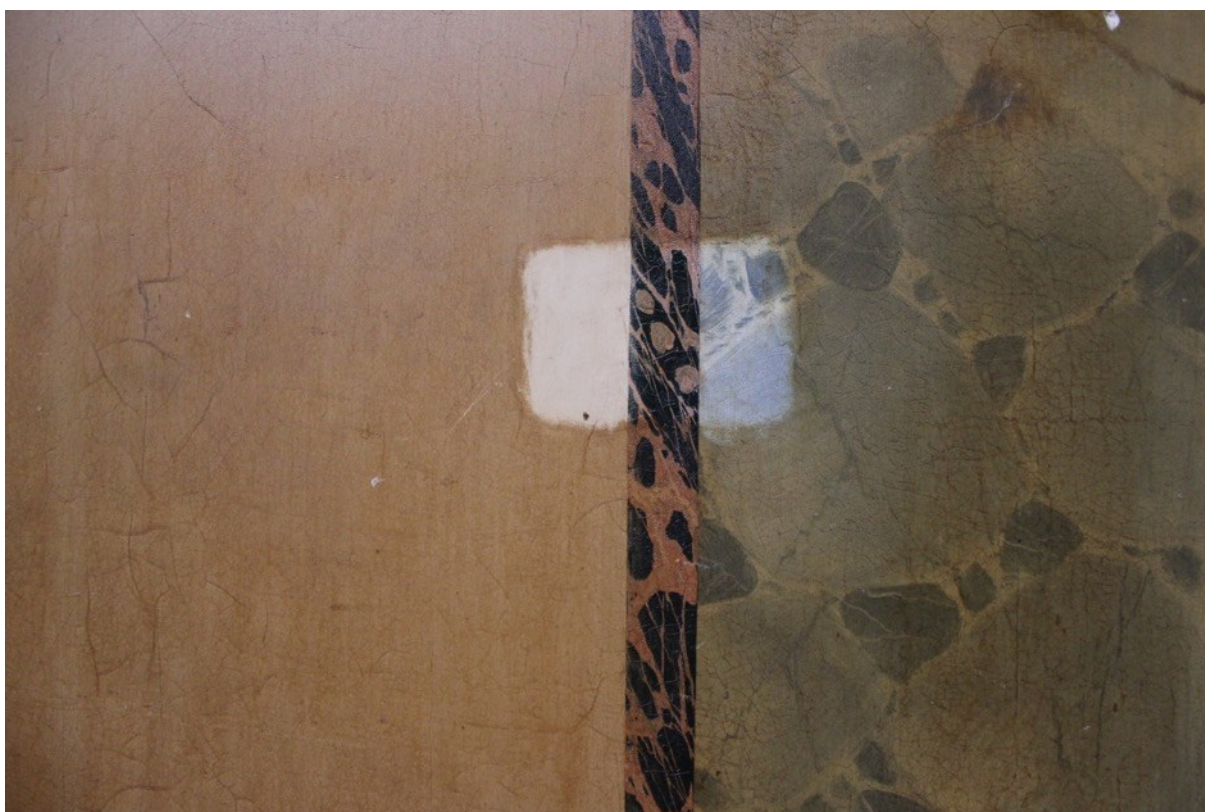
**Figura 46-** Fingido de mármore azul com intervenção anterior Parede I. (Inês Magalhães ©)

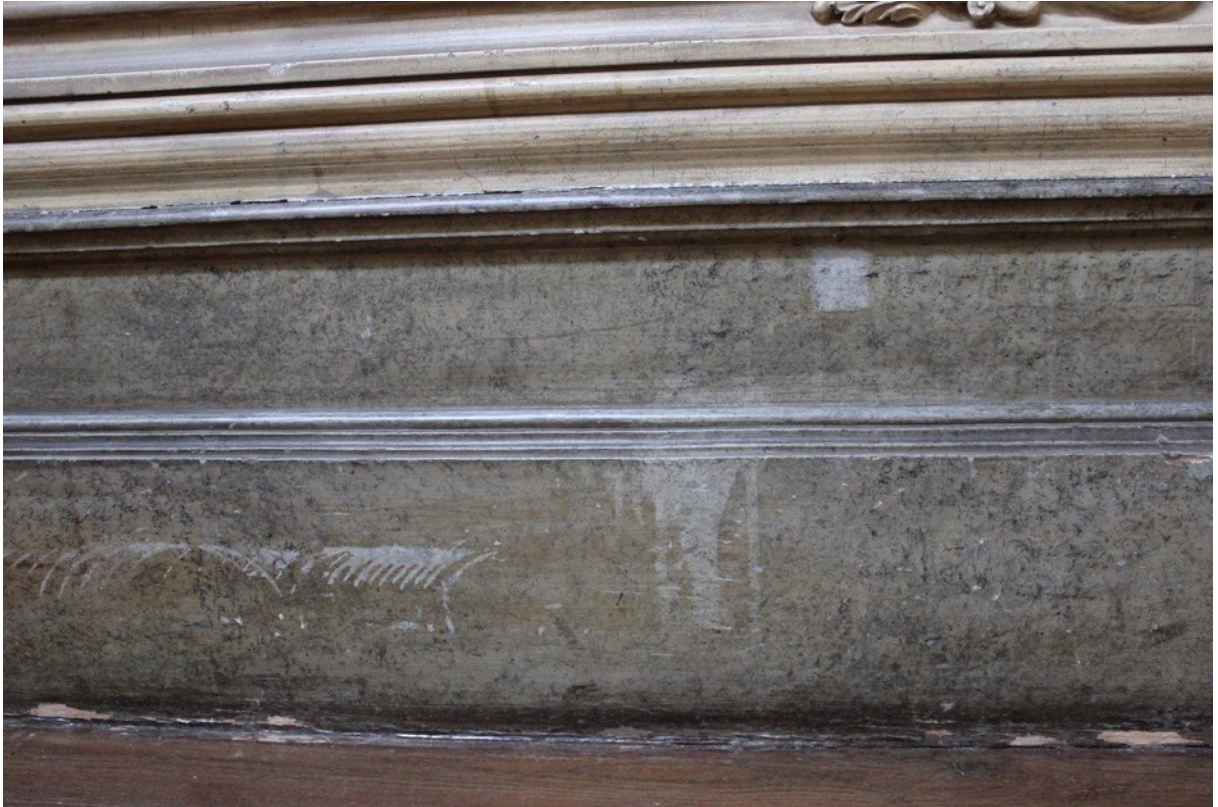
**Figura 47-** Fingido de granito com arranhões e descoloração Parede I. (Inês Magalhães ©)

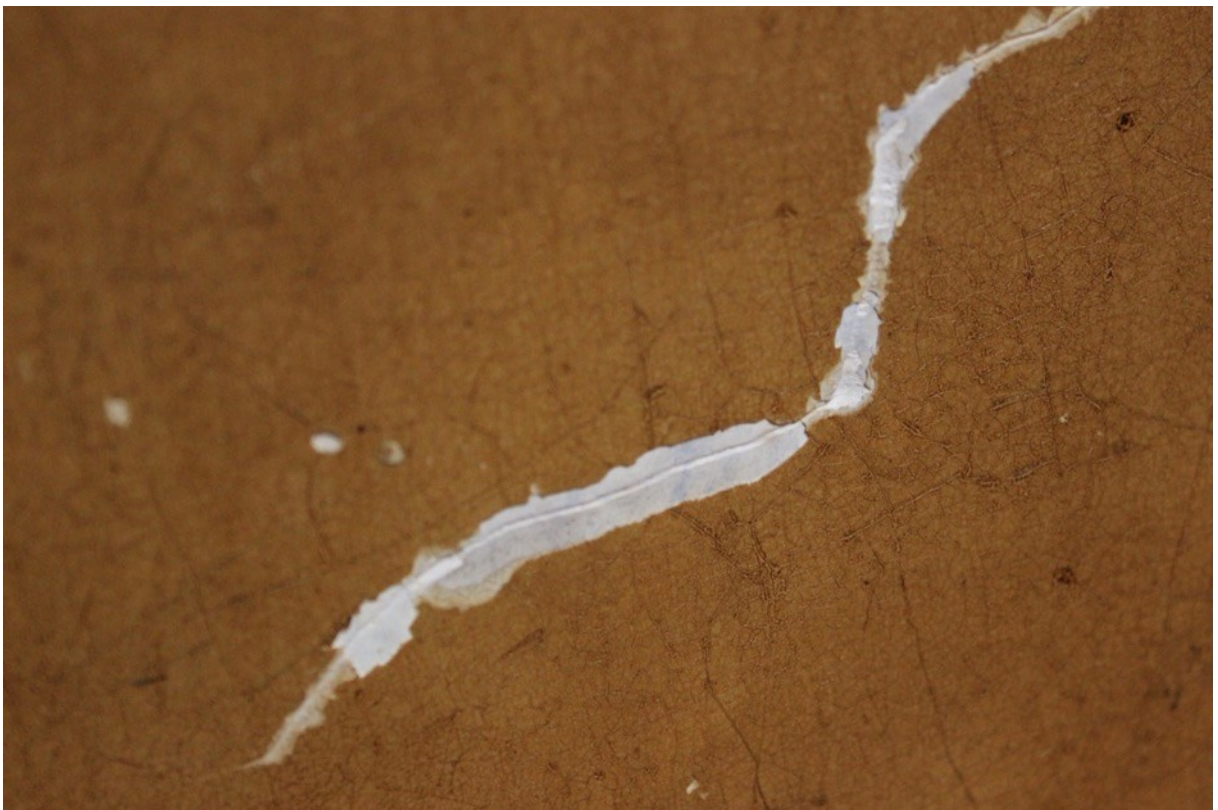
A lacuna que se destacava na 1ª parte da parede era uma lacuna profunda onde se conseguia ver a camada inferior em tons de azul (Figura 48-AP1). As fissuras da camada cromática acontecem com mais frequência em linhas verticais, mas também as encontramos de forma ramificada. Neste caso, identificou-se uma fissura singular por onde saía do seu interior uma espécie de resina, que será possivelmente uma reação do verniz (Figura 69-AP2)<sup>45</sup>. A parte inferior da pintura apresenta uma mancha castanha causada por uma intervenção anterior (repinte) (Figura 71-AP2). Estava presente também uma grande fissura na superfície da pintura, seguida de pigmentação preta e pequenas lacunas (Figura 73-AP2). Esta pigmentação também era visível na moldura da pintura, juntamente com algumas lacunas a nível de suporte e sujidade acumulada (Figura 72-AP2).

**Figura 48-** Lacuna com pintura anterior à original Parede III. (Inês Magalhães ©)

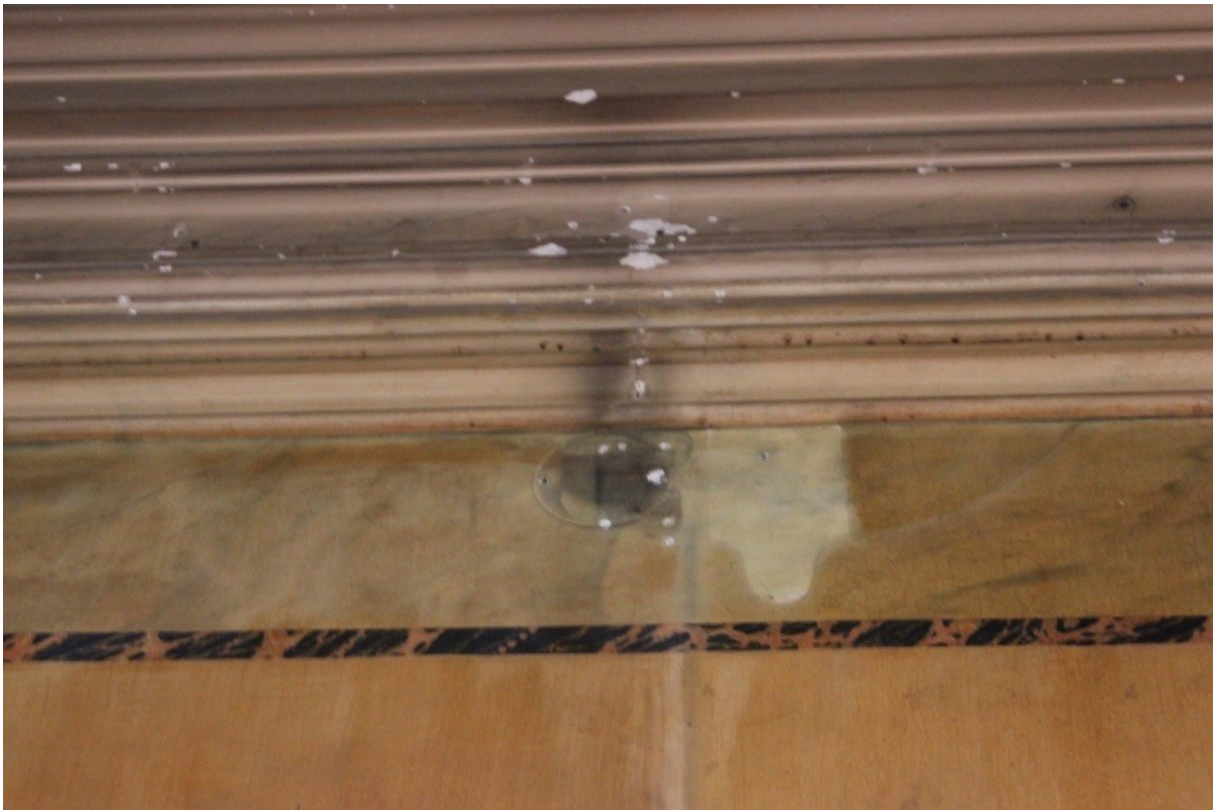
**Figura 51-** Sujidades na pintura e moldura e mancha de descoloração Parede I. (Inês Magalhães ©)

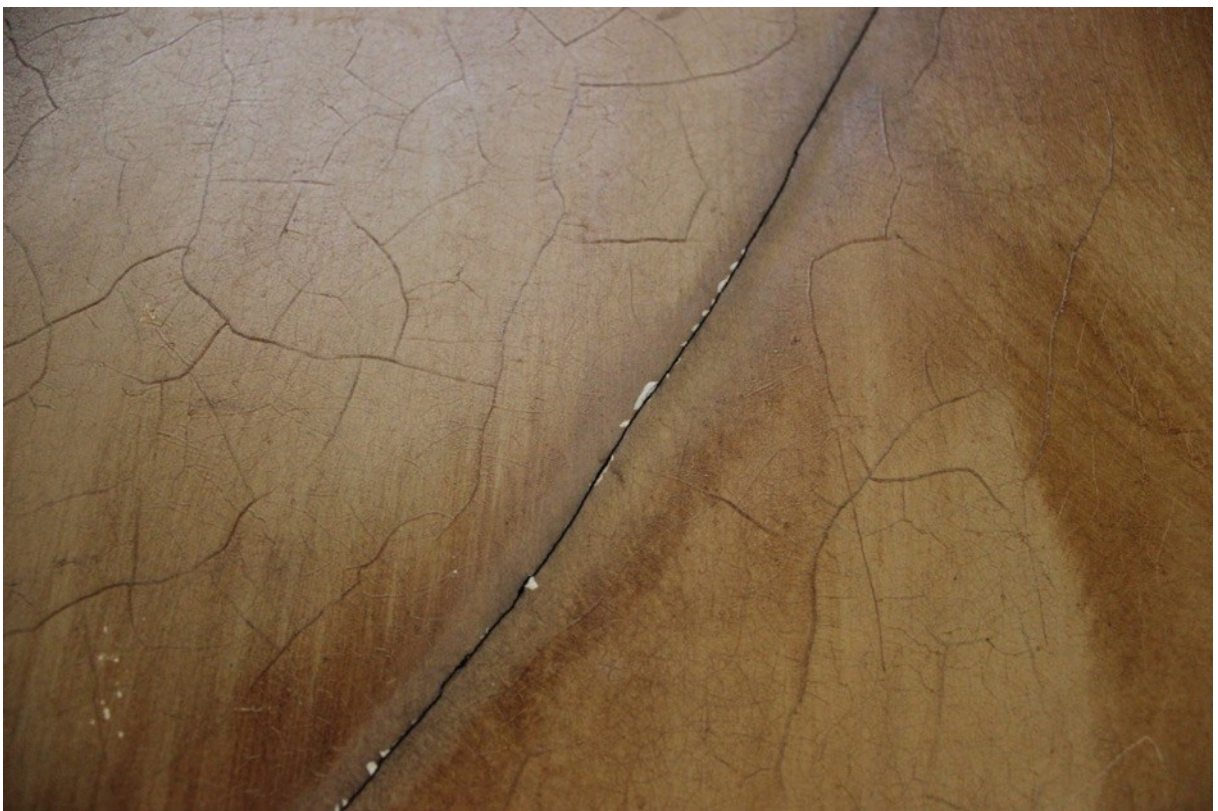
Nesta obra estavam presentes anomalias de natureza física (sujidade) (Figura 51-AP2) e anomalias de natureza mecânica (fissuras (Figura 52-AP2) e perda de coesão) devido às vibrações que a parede sofreu originadas pelos movimentos das fundações. As anomalias provenientes de fenómenos de origem biológica caracterizadas pelo desenvolvimento de fungos e bactérias e alguns fenómenos de origem química, caracterizadas pela presença de *sais solúveis nos suportes e no próprio revestimentos* não foram detetadas nesta obra (Pereira: 2008, p.18). Por fim os fenómenos anómalos de origem antrópica estão presentes na pintura e são originados pelas intervenções anteriores (Figura 54-AP2) e pelos golpes e impactos (Figura 53-AP2 e 55-AP2) sobre a superfície do revestimento originando assim a perda de coesão e desagregação do material. Estas anomalias estão relacionadas com a utilização do edifício.

**Figura 52-** Fissura e manchas de repintes Parede I. (Inês Magalhães ©)

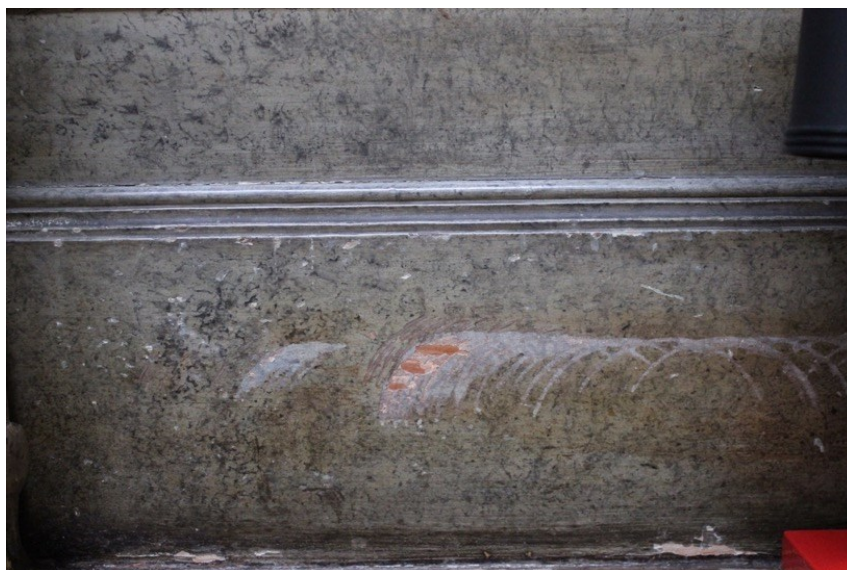
O rodapé evidencia fissuras e lacunas provocadas pelo choque de objetos e da ação dos pés de quem circula no vestíbulo, o que provoca abrasões acidentais (Figura 53-AP2). Para além dos vestígios do teste de limpeza, nota ainda uma mancha de um possível líquido que escorreu e que esbranquiçou a zona de contacto (Figura 47-AP1). O verniz do rodapé encontra-se igualmente oxidado e, numa forma de tira horizontal, junto ao pavimento de madeira,

**Figura 53-** Impactos e golpes causados no rodapé Parede I. (Inês Magalhães ©)

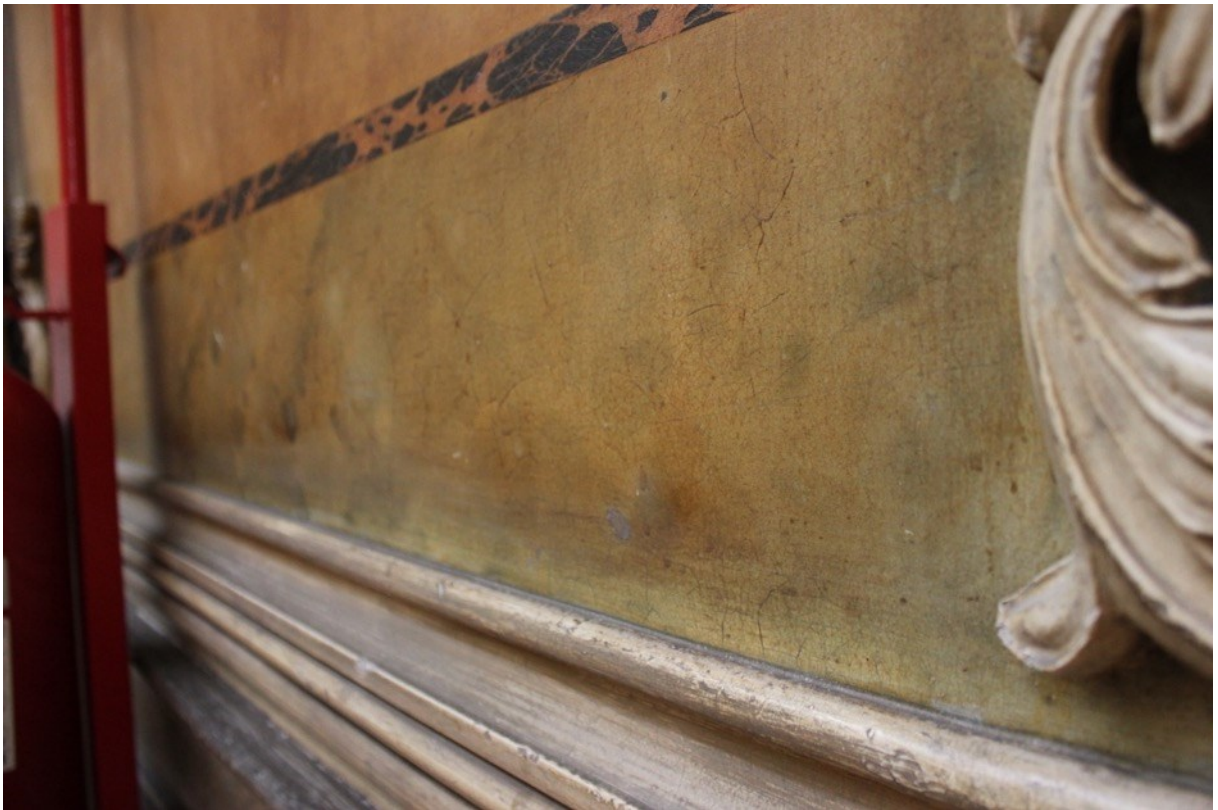
**Figura 56-** Oxidação do verniz da pintura e sujidades na moldura Parede I. (Inês Magalhães ©)

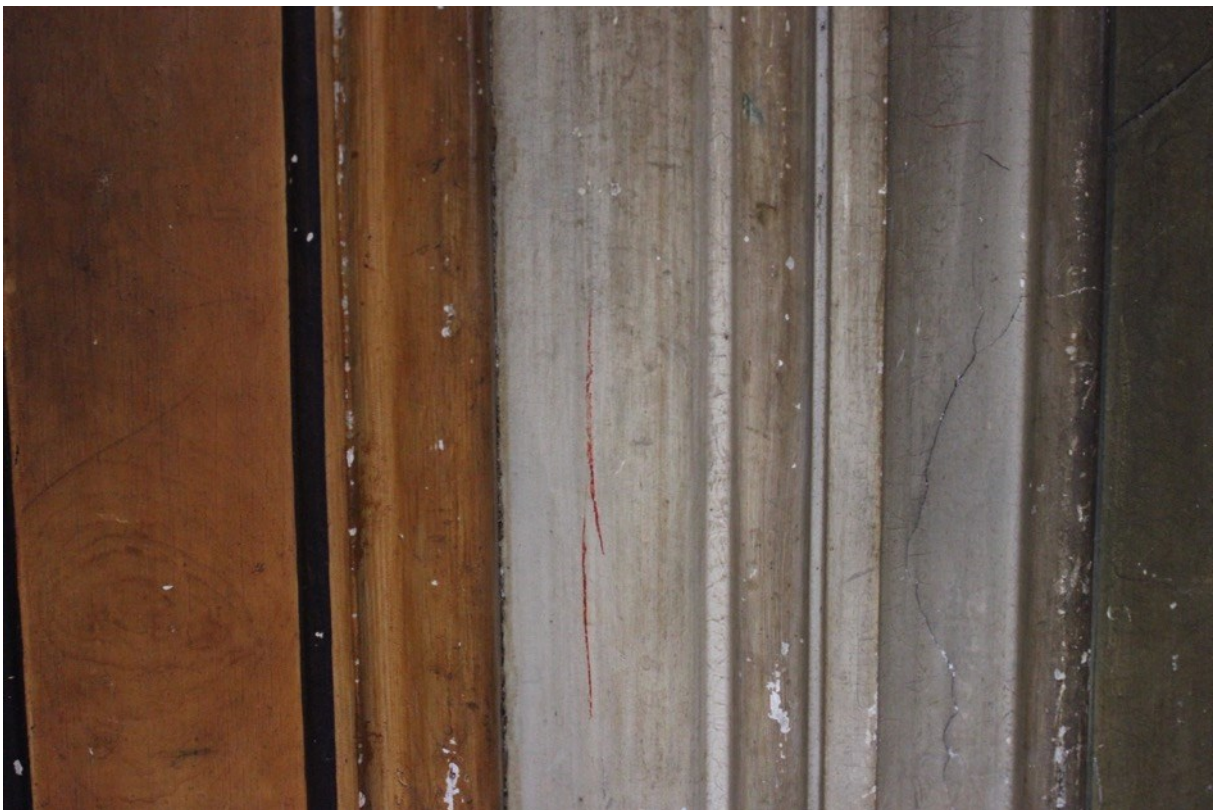
**Figura 57-** Riscos de lápis de cor e grafite na moldura Parede I. (Inês Magalhães ©)

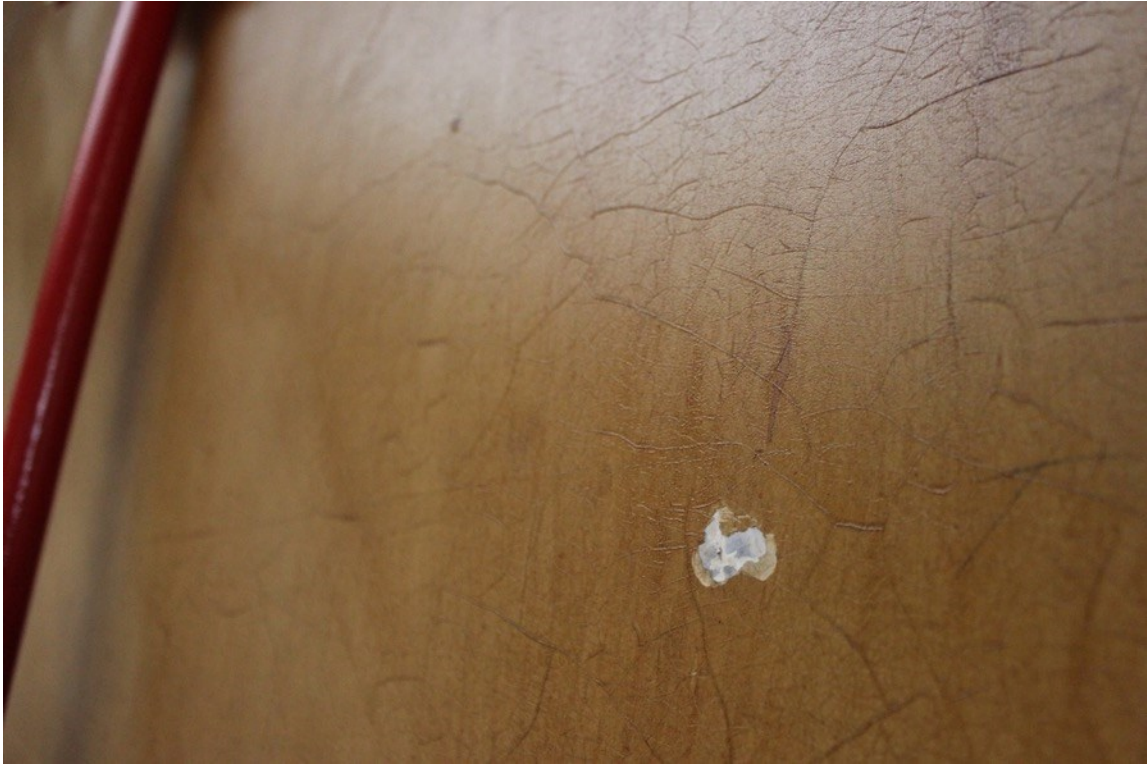
**Figura 58-** Fissuração e lacuna na Parede I. (Inês Magalhães ©)

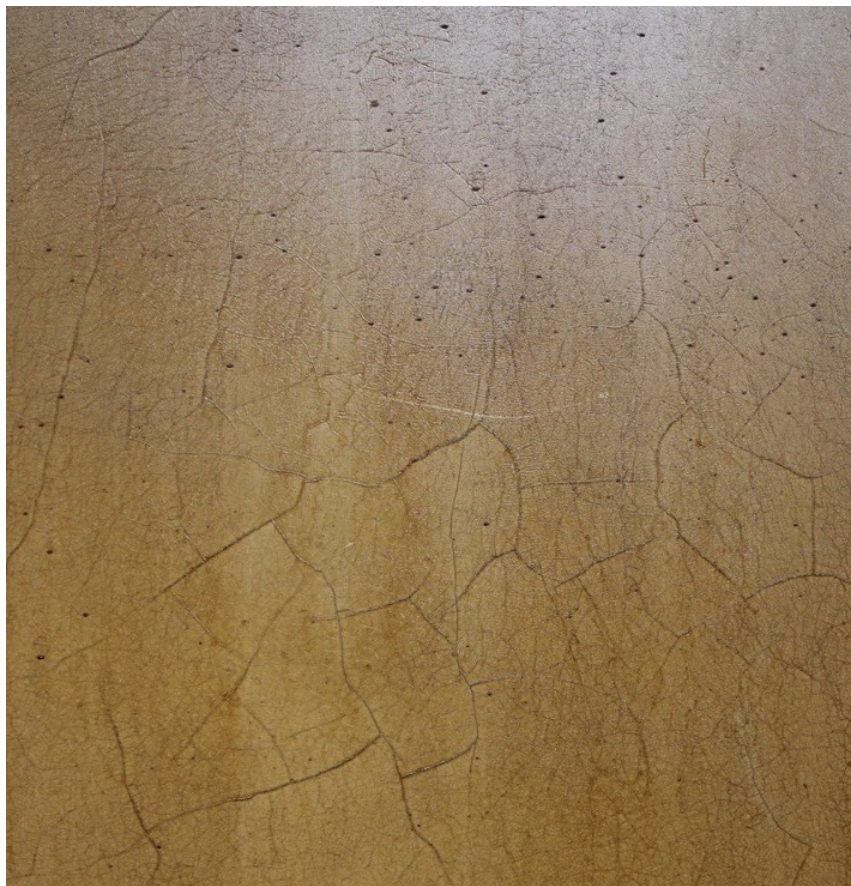
**Figura 59-** Fissuração e pigmentação preta na Parede III. (Inês Magalhães ©)

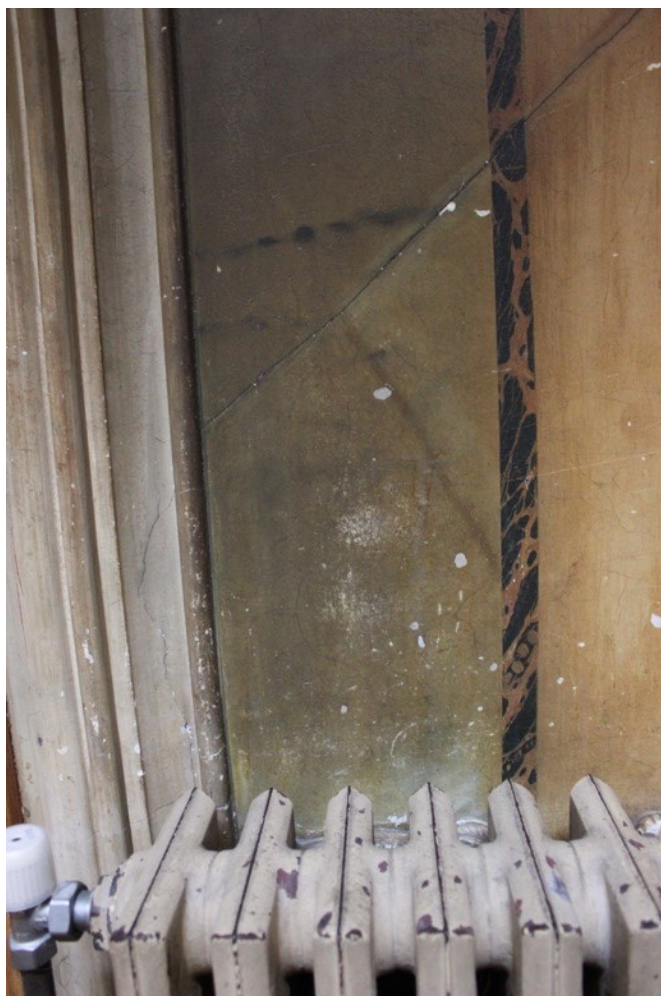
**Figura 60-** Danos causados pela presença do aquecedor. (Inês Magalhães ©)

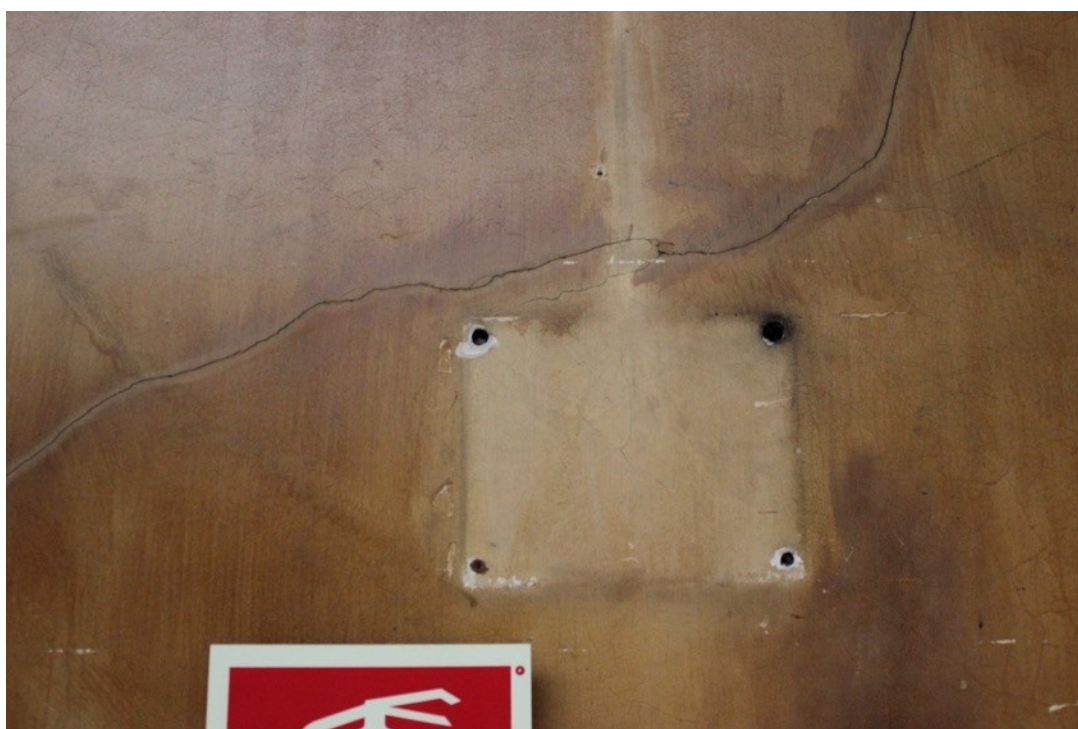
**Figura 61-** Instalação inadequada de sinalização de infraestruturas de combate ao incêndio Parede I. (Inês Magalhães ©)

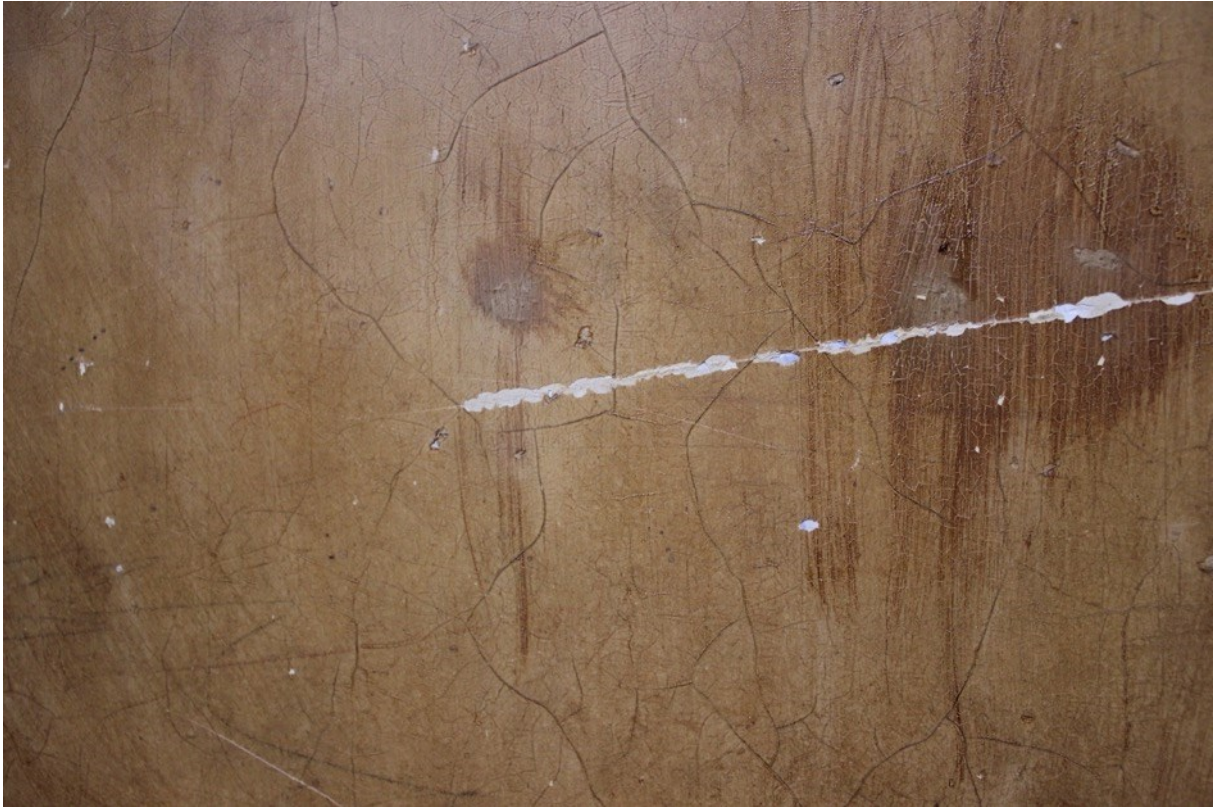
**Figura 62-** Abrasão provocado acidentalmente Parede I. (Inês Magalhães ©)

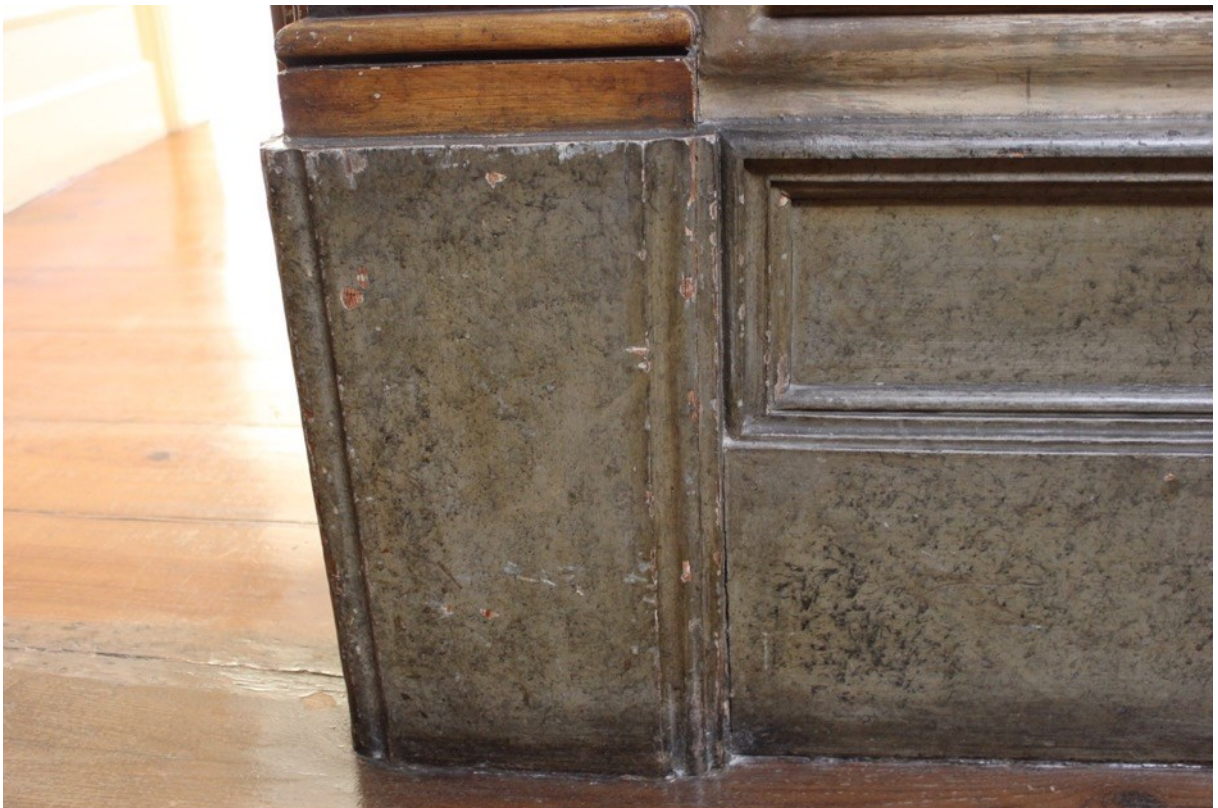
**Figura 63-** Faixa inferior junto ao pavimento mais escura Parede III. (Inês Magalhães ©)

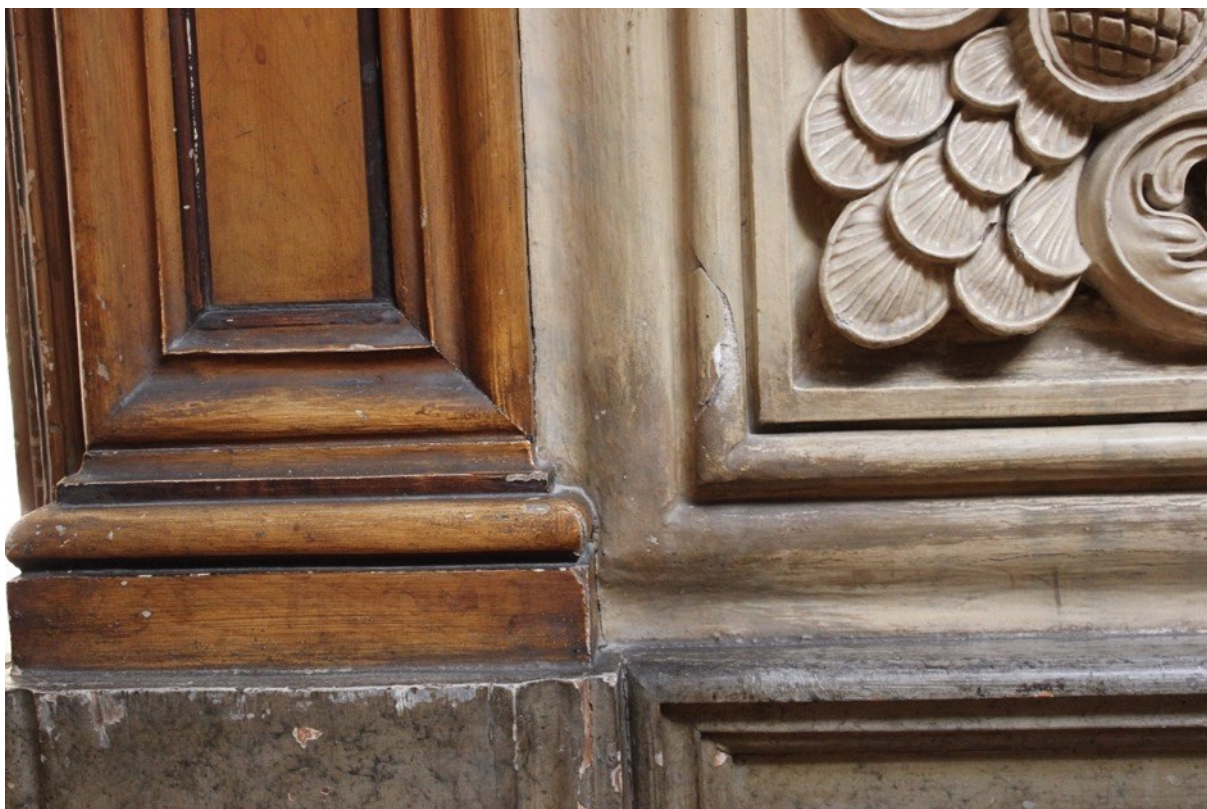
**Figura 64-** Sujidade na moldura e lacunas de camada cromática Parede III. (Inês Magalhães ©)

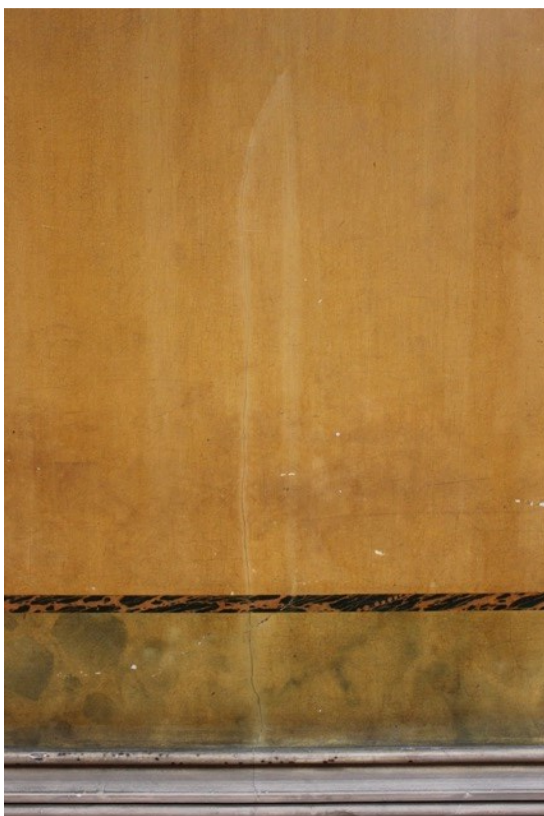
**Figura 68-** Fissura vertical parede III. (Inês Magalhães ©)

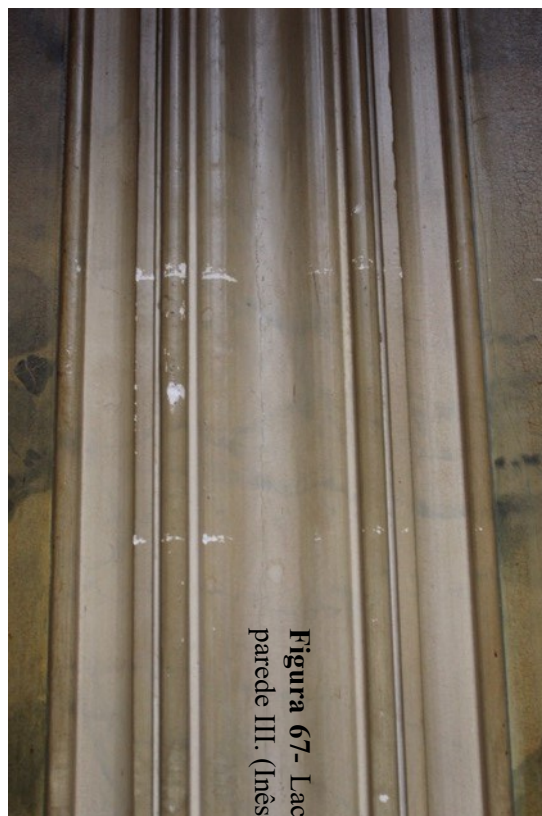
**Figura 67-** Lacunas e sujidade na moldura parede III. (Inês Magalhães ©)

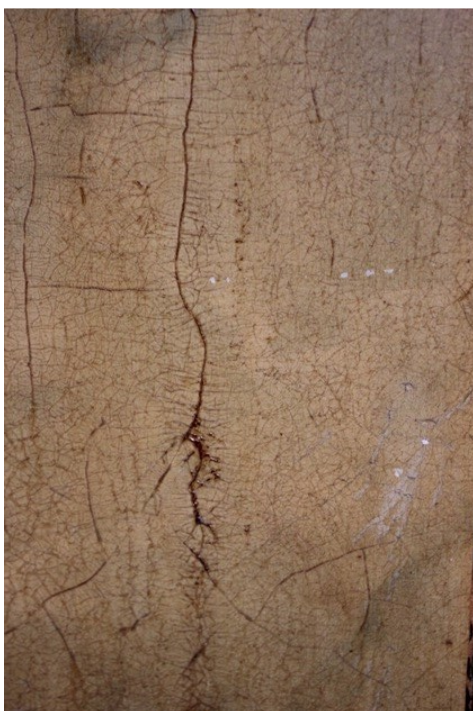
**Figura 69-** Fissura de onde sai do seu interior uma espécie de resina. (Inês Magalhães ©)

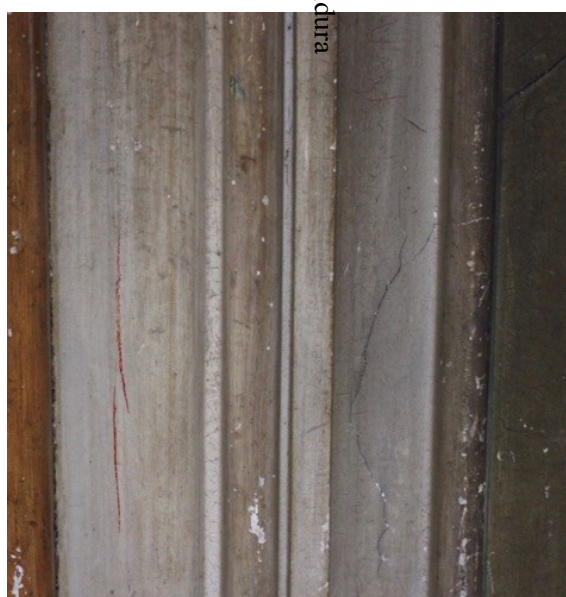
**Figura 70-** Riscos lápis de cor vermelha e grafite. (Inês Magalhães ©)

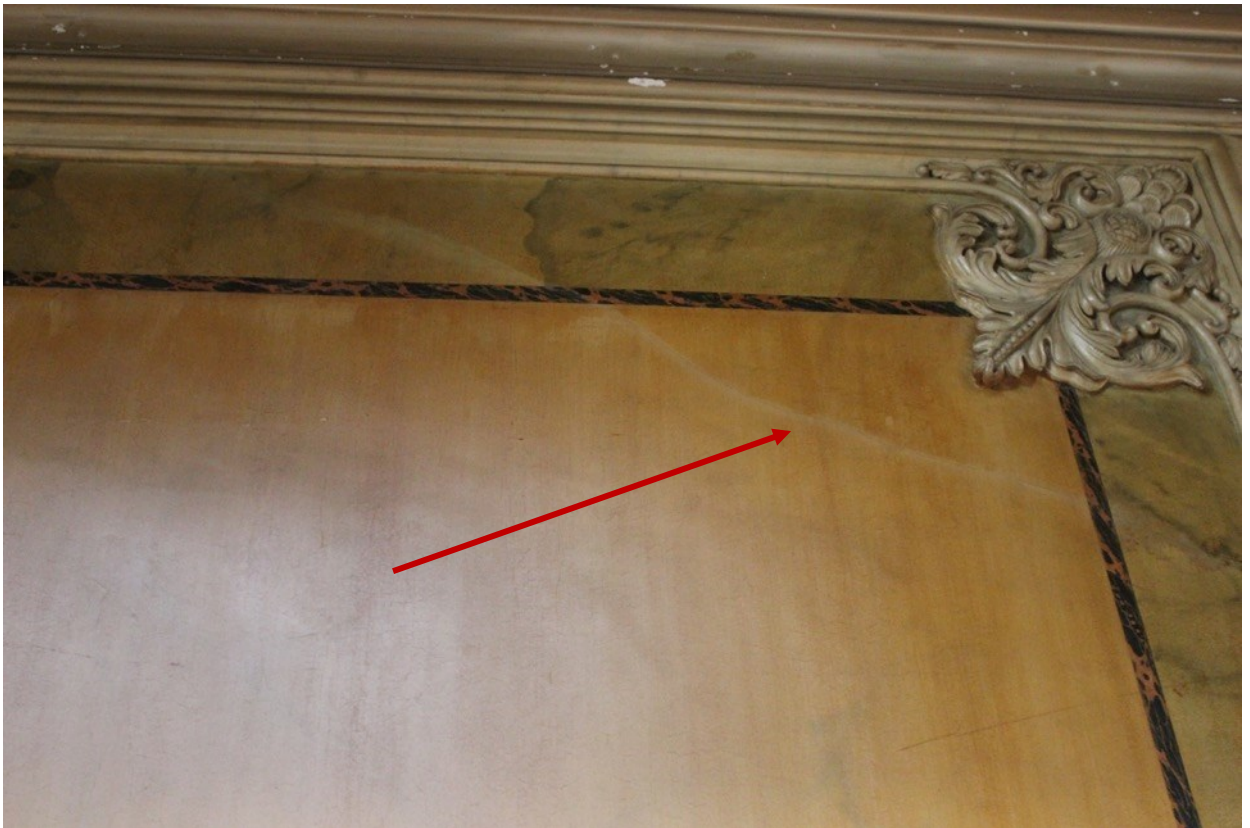
**Figura 74-** Fissuras diagonais no bordo superior da 2ª parte da pintura na Parede III. (Inês Magalhães ©).

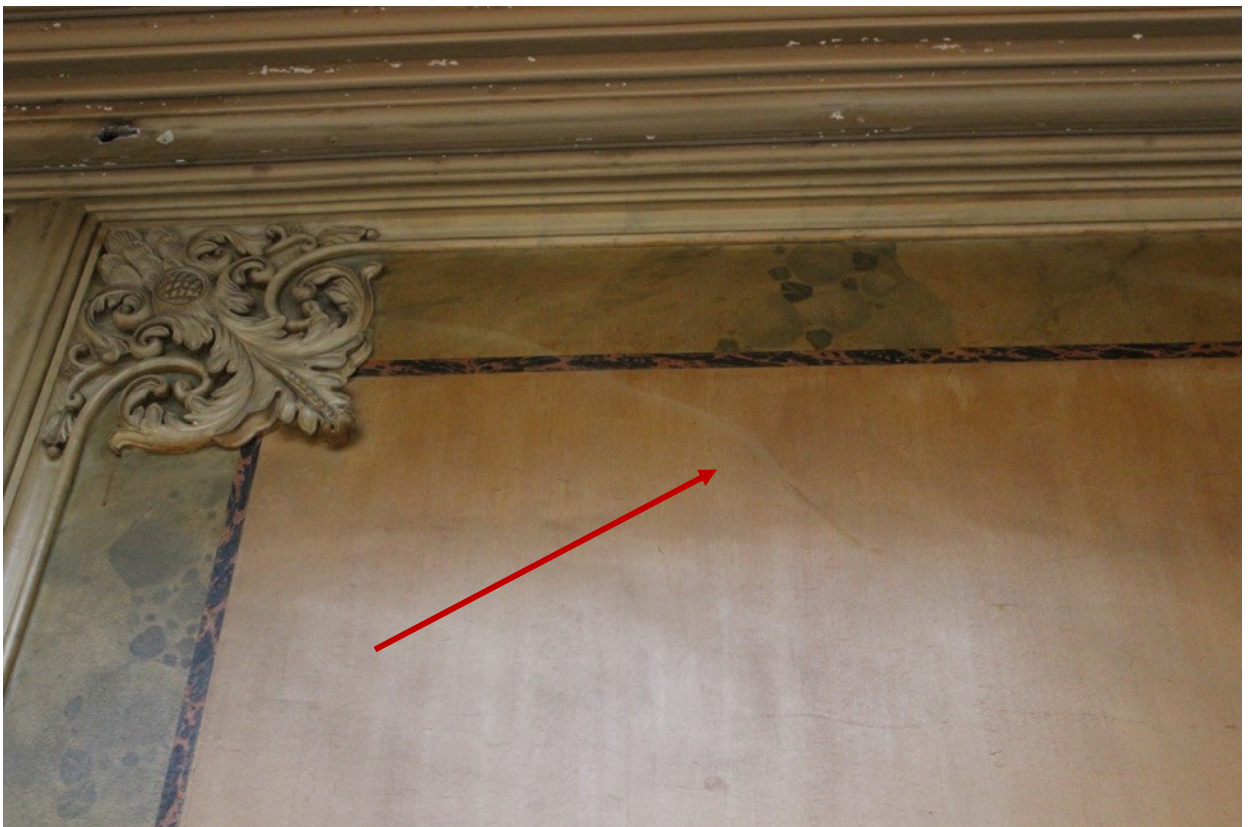
**Figura 75-** Fissuras diagonais no bordo superior da 2ª parte da pintura na Parede III. (Inês Magalhães ©).

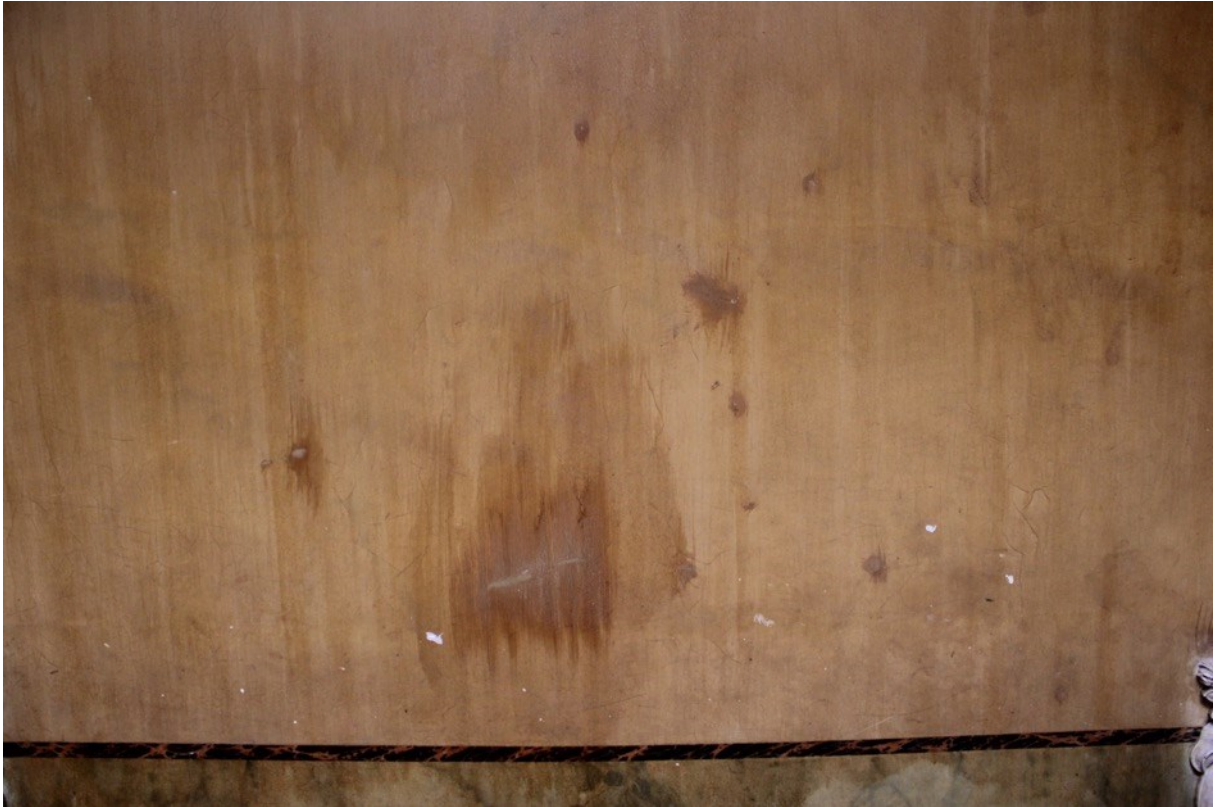
**Figura 76-** Repintes Pintura III. (Inês Magalhães ©)

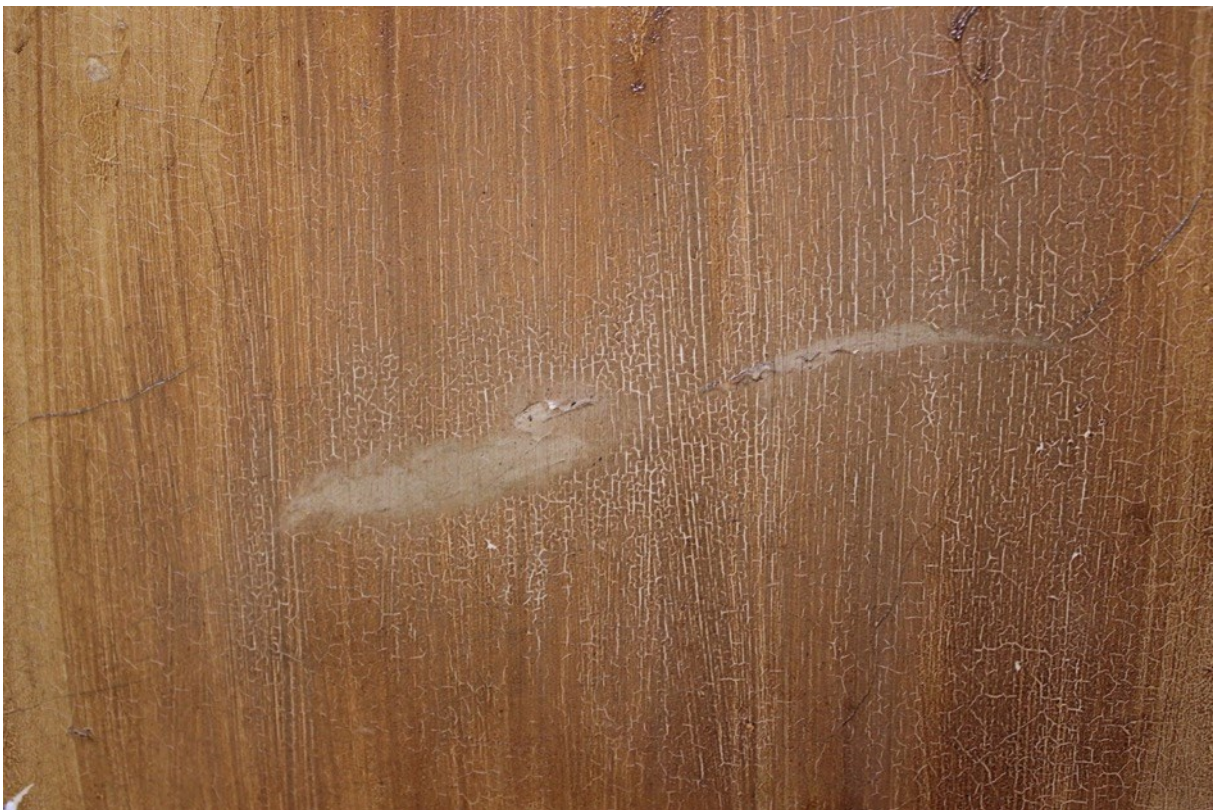
**Figura 77-** Craquelê resultante do repinte e massas aplicadas posteriormente na pintura Pintura III. (Inês Magalhães ©)

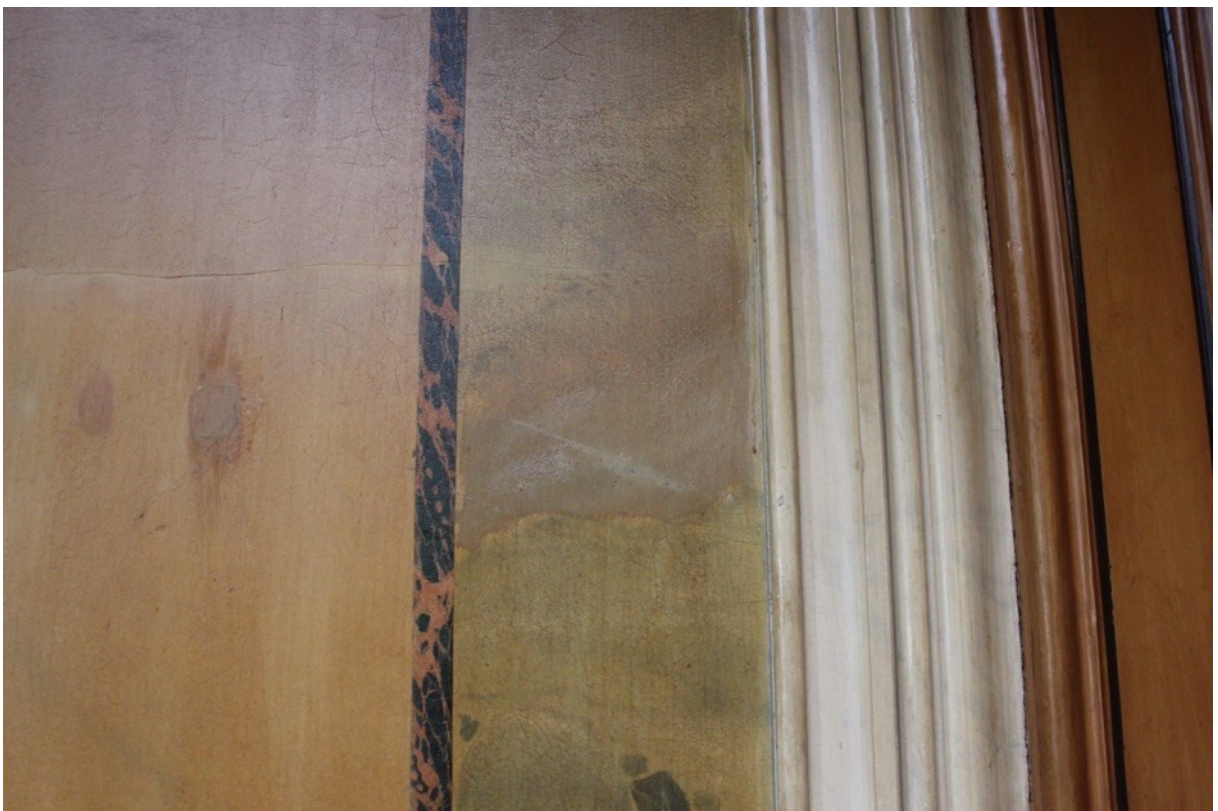
**Figura 80-** Intervenção anterior Pintura III. (Inês Magalhães ©)
