INTERVENÇÃO DE CONSERVAÇÃO E RESTAURO  
NOS REVESTIMENTOS PARIETAIS EM TÉCNICA DE  
*STUCCO-LUSTRO* (PEDRA) E ESTUQUES  
VESTÍBULO DO 2º PISO DA CASA DO VINHO VERDE (PORTO)

Relatório de Estágio apresentado à Universidade Católica Portuguesa  
para obtenção do grau de Mestre em Conservação e Restauro de Bens Culturais

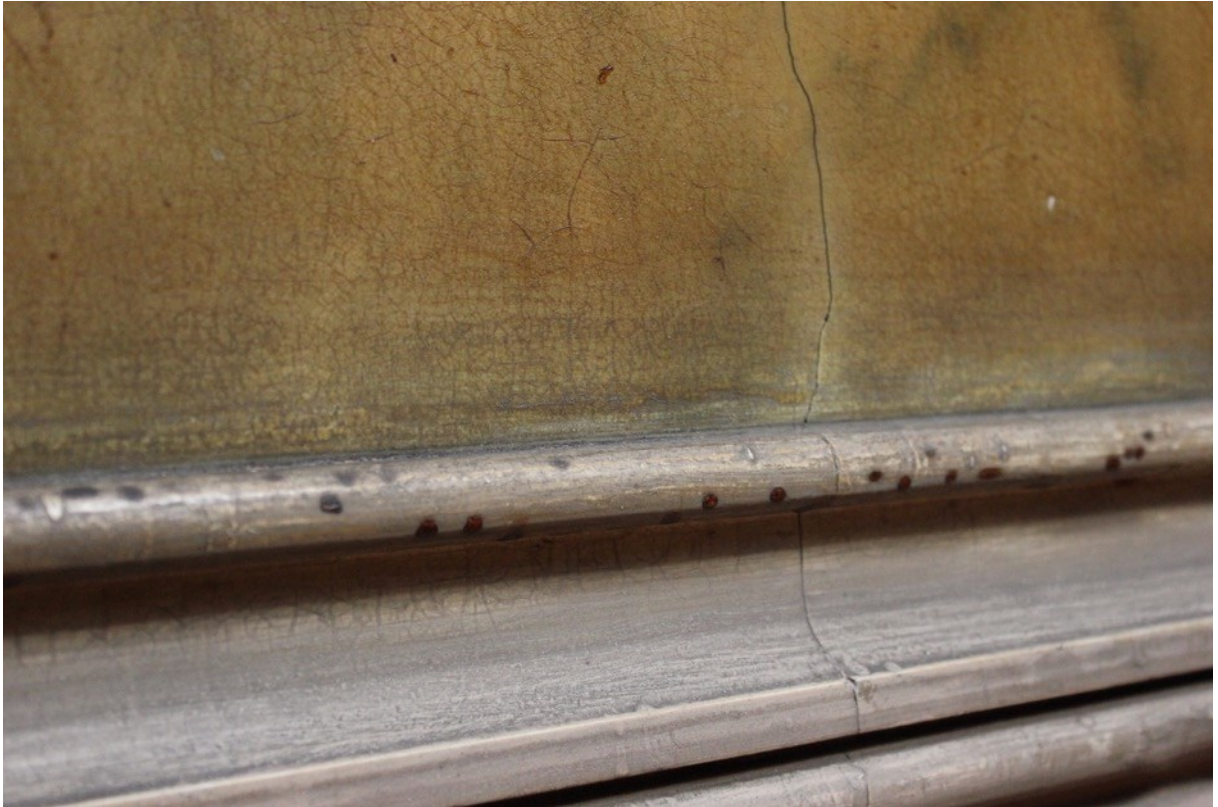
**Figura 156-** Antes da intervenção pigmentação preta na moldura parede III. (Inês Magalhães ©)
