**Escola das Artes da Universidade Católica Portuguesa**

Mestrado em Conservação e Restauro de Bens Culturais

**Caracterização da Colonização Microbiana da Pintura Mural de Três Igrejas (N Portugal):**

**Estudo Preliminar do Crescimento Microbiano, Avaliação da Actividade de Biocidas e Proposta de Intervenção Futura**

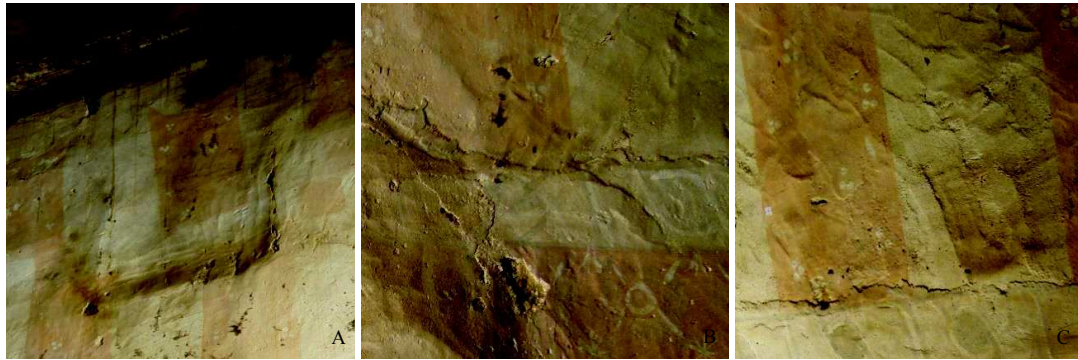
**Figura 43.** Observação a olho nu e com recurso a fotografia por luz visível e luz rasante: (A) Depressão a indicar possivelmente a localização de uma anterior abertura exterior. (B) União de jornadas. (C) Marcas de aplicação de massas. ©2015, Frederico Henriques

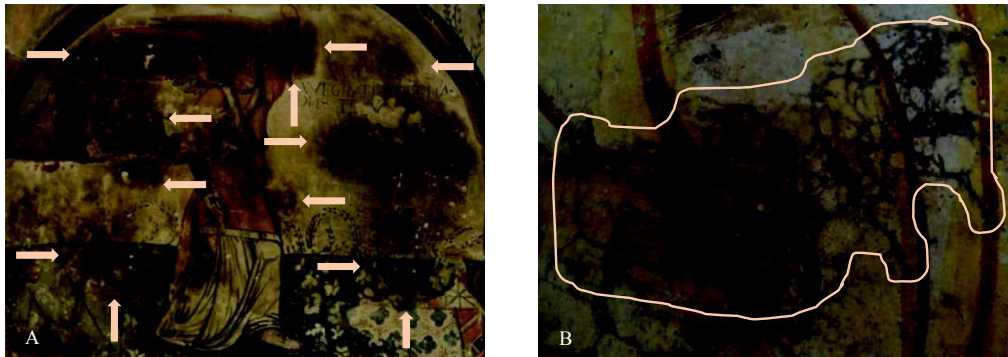
**Figura 46.** (A) Crescimento fúngico visível a olho nu nas manchas negras da pintura mural da Igreja de Santa Eulália. (B) Rede de micélio pigmentado visível a crescer nas fissuras da pintura mural da Igreja de Santa Cristina. ©2013, A Autora

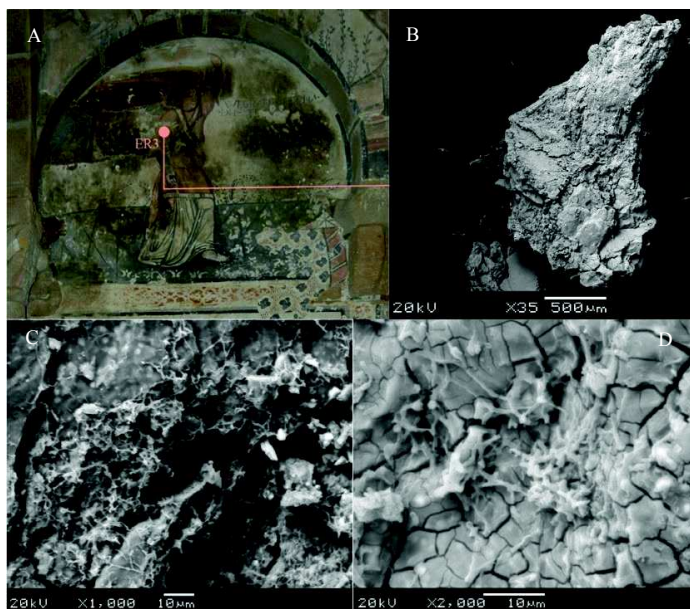
**Figura 64.** Amostra ER<sub>3</sub> de pintura mural do Painel da Anunciação – Anjo, lado do Evangelho, Igreja de Santa Eulália (fonte: ©2015, Frederico Henriques). (A) Local de recolha da amostra. ©2013 A Autora. (B) Micrografia SEM da amostra a 35x. (C) Micrografia SEM de hifas fúngicas a 1000x. (D) Micrografia SEM de rede fúngica e microfissuras do estrato a 2000x. ©2014, Raquel Madureira

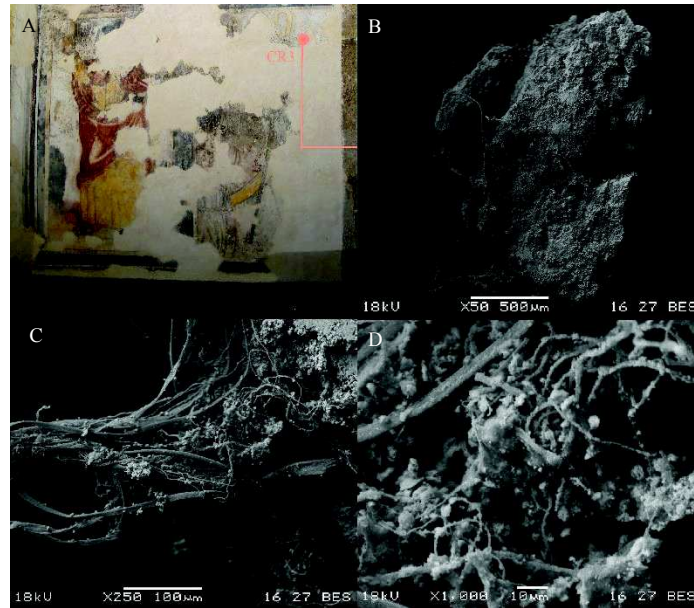
**Figura 65.** Amostra CR<sub>3</sub> de pintura mural, Igreja de Santa Cristina (fonte: ©2013, Frederico Henriques). (A) Local de recolha da amostra. ©2013 A Autora. (B) Micrografia SEM da amostra a 50x. (C) Micrografia SEM de hifas fúngicas a 250x. (D) Micrografia SEM de hifas fúngicas e esporos a 1000x. ©2015, Raquel Madureira

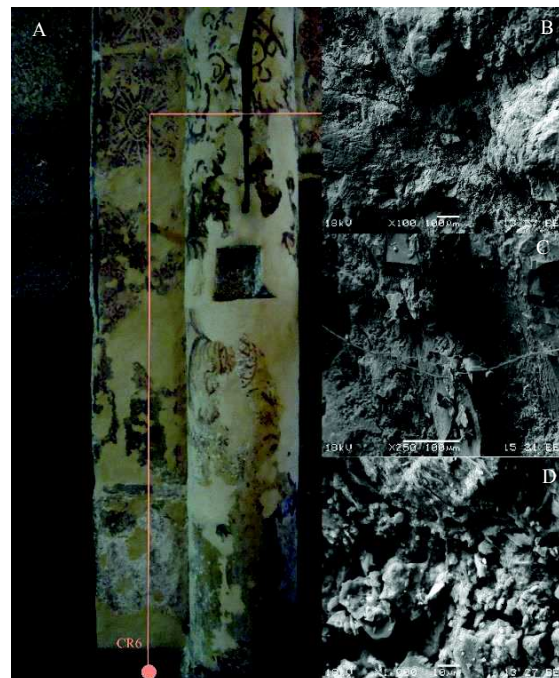
**Figura 66.** Amostra CR<sub>6</sub> de granito interior, Igreja de Santa Cristina. (A) Local de recolha da amostra. ©2013 A Autora. (B) Micrografia SEM da amostra a 100x. (C) Micrografia SEM de uma hifa fúngica a 250x. (D) Micrografia SEM de hifas fúngicas a 1000x. ©2015, Raquel Madureira

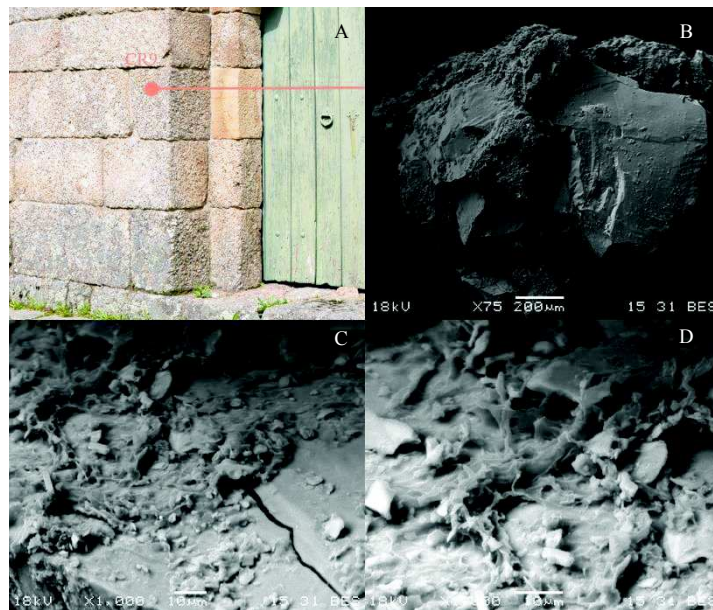
**Figura 67.** Amostra CR<sub>9</sub> de granito exterior, do pórtico esquerdo da fachada S., Igreja de Santa Cristina. (A) Local de recolha. ©2013 A Autora. (B) Micrografia SEM da amostra a 200x. (C) Micrografia SEM de hifas fúngicas e microfissura a 1000x. (D) Micrografia SEM de rede fúngica a 1500x. ©2015, Raquel Madureira

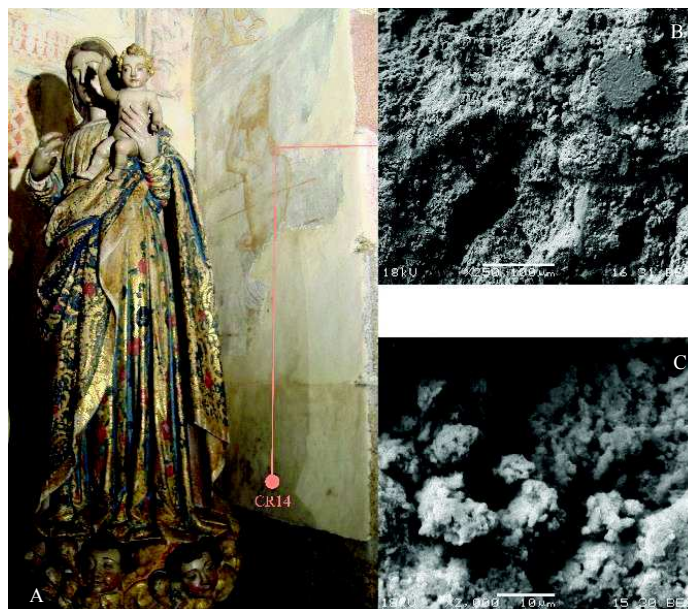
**Figura 68.** Amostra CR<sub>14</sub> de reboco de restauro, Igreja de Santa Cristina. (A) Local de recolha. ©2013 A Autora. (B) Micrografia SEM da amostra a 250x. (C) Micrografia SEM de estrato pulverulento a 2000x. ©2015, Raquel Madureira

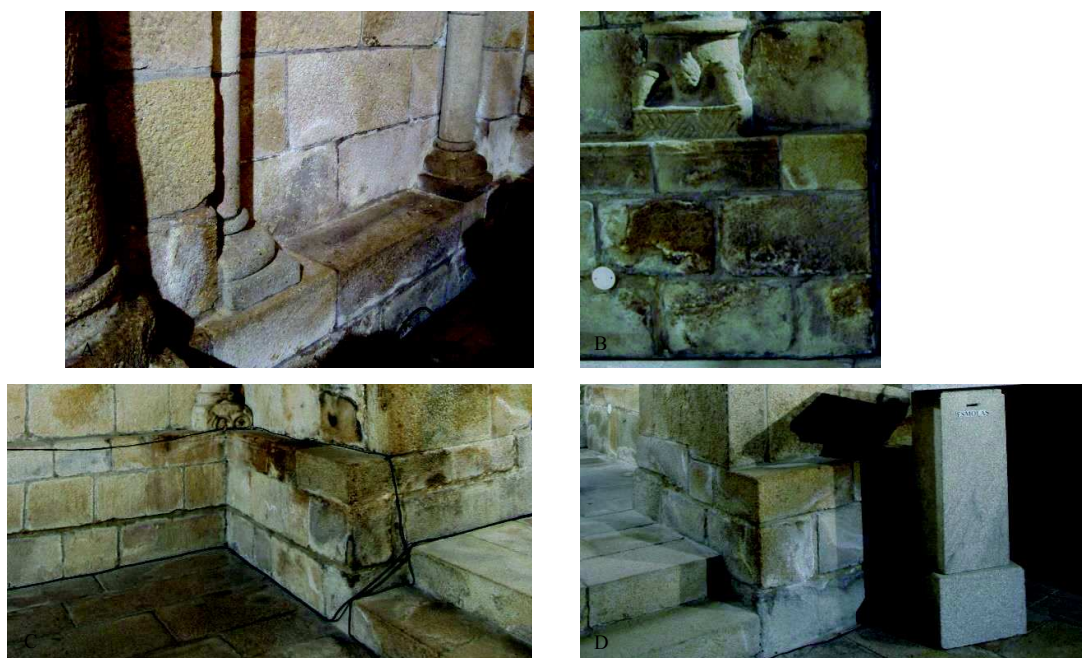
**Figura 95.** Eflorescências de sais, observáveis nas linhas brancas que aparecem à superfície do granito: (A) Parede N. da capela-mor; (B) Parede sul da nave; (C) Parede N da nave, arco triunfal e escadas para a capela-mor (lado do Evangelho); (D) Parede S., arco triunfal e escadas para a capela-mor (lado da Epístola). © 2015, Frederico Henriques
