Universidade Católica Portuguesa
Centro Regional do Porto
Escola das Artes

UNIVERSIDADE CATÓLICA PORTUGUESA

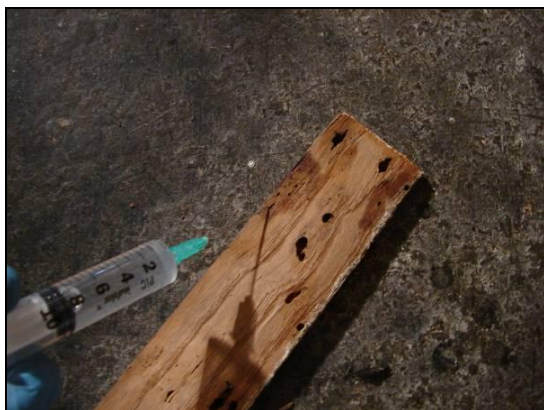
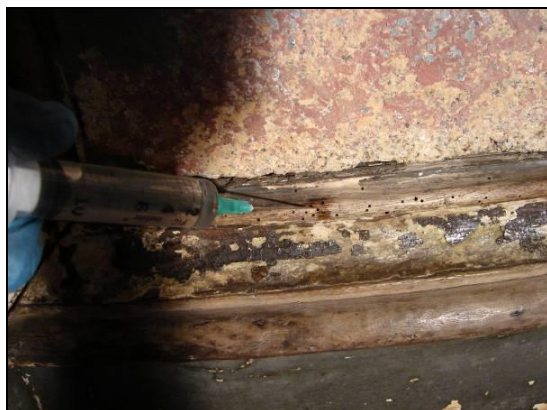
Fig.79 e 80 – Pormenores da consolidação de elementos lenhosos degradados por ataque de insetos xilófagos.

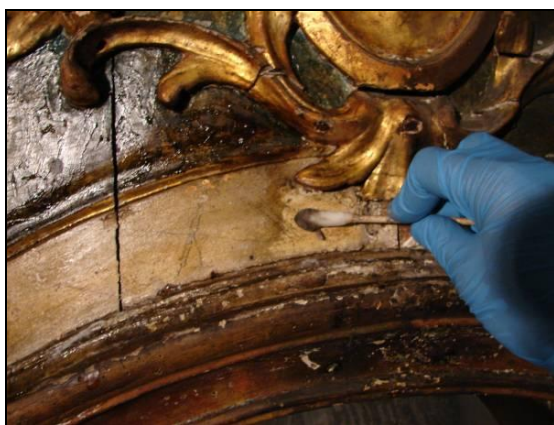
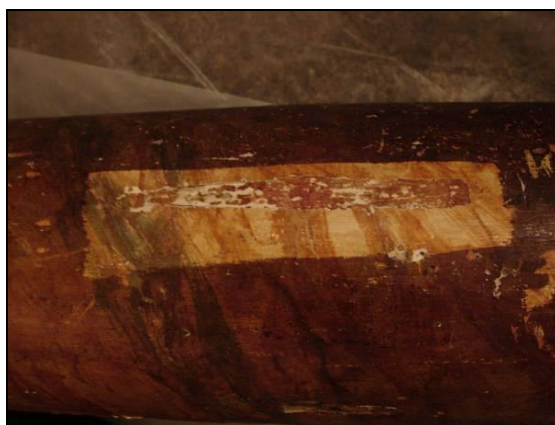
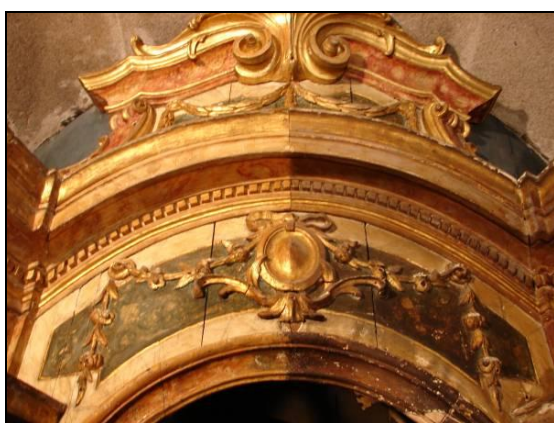
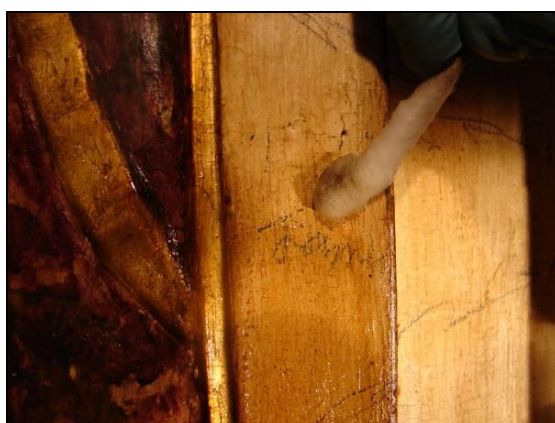
Fig.81, 82, 83 e 84 – Pormenores da limpeza química da policromia. Na fig.83 é visível a diferença entre a área limpa à esquerda e a da direita, na zona acima do arco do nicho e no coroaento. Na fig.84 é visível a remoção de marca de vandalismo.

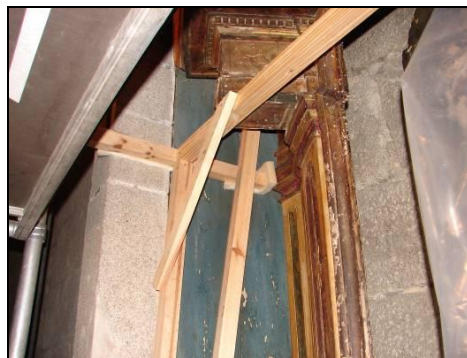
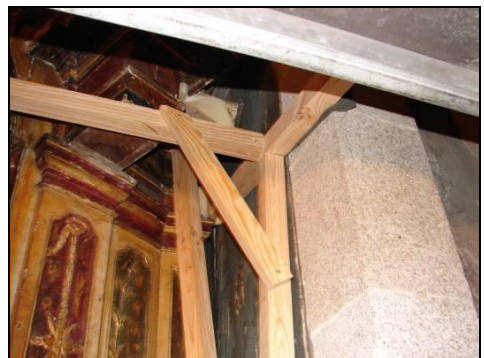
Fig.93 e 94 - Suportes temporários colocados na obra, durante a substituição de material lenhoso apodrecido ou bastante degradado.

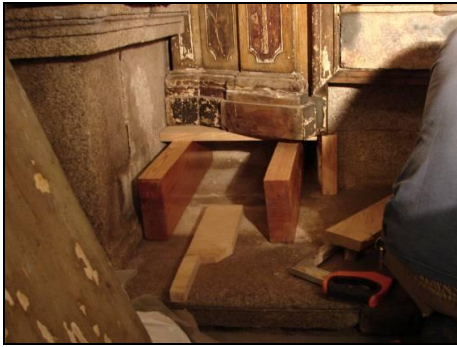
Fig.95 – Barrotes de pinho de riga, após a sua colocação do lado esquerdo da base.
