**La Escultura “Ternura” del Maestro Lagoa Henriques:
Estudio y metodología de conservación – restauración de una escultura
de hormigón armado**

Pablo Andrés General Toro

Mestrado em Conservação e Restauro de Bens Culturais
Especialização em Escultura / Talha

2016

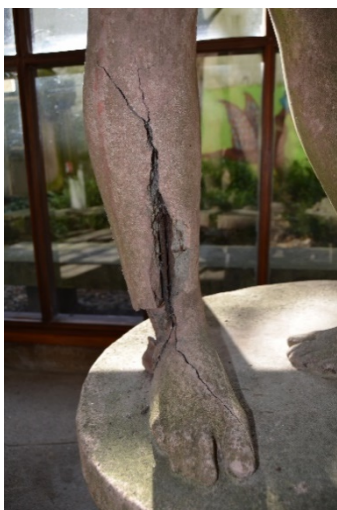
Fig. 57 Estado de conservación de la pierna derecha de la figura masculina en marzo de 2013.

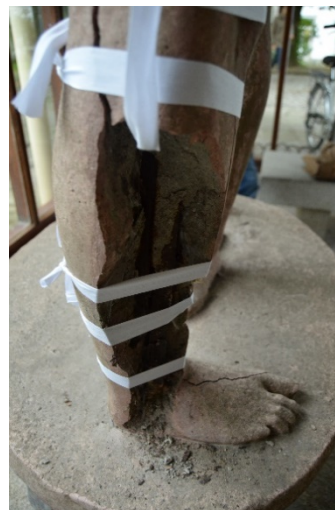
Fig. 58 Laguna estructural provocada por el desprendimiento de un fragmento de gran tamaño.

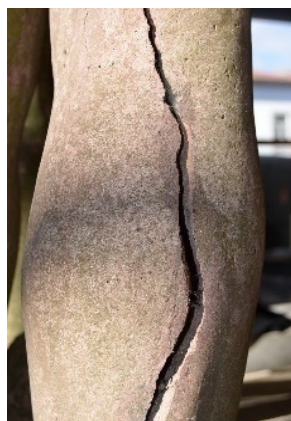
Fig. 62 Grieta en la pierna derecha de la figura masculina.

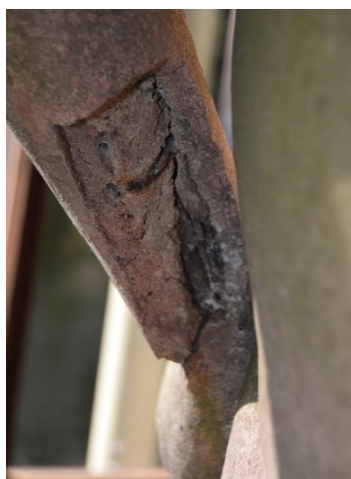
En general, el estado de conservación de la zona superior de las dos figuras era bueno, exceptuando el brazo derecho de la figura masculina a la altura de la muñeca. Esta zona experimentaba agrietamiento y levantamiento del recubrimiento de hormigón, lo cual provocó el desprendimiento y pérdida de la zona inferior – posterior del brazo (Fig. 64). Este desprendimiento dejó expuesta la estructura metálica del interior del hormigón, la cual padecía un serio nivel de corrosión que podía comprometer la estabilidad de la zona que protegía. En la superficie anterior de la muñeca, y continuando con la pérdida de sustrato mencionada anteriormente, se observaba agrietamiento y levantamiento del hormigón en forma de V (Fig. 65).

Fig. 64 Pérdida de sustrato en la zona posterior de la muñeca de la figura masculina.

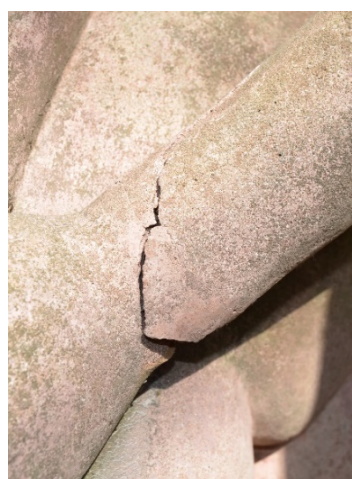
Fig. 65 Agrietamiento y pérdida de sustrato en la zona anterior de la muñeca masculina.

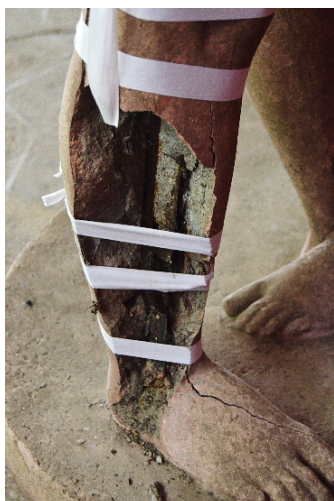
En el costado exterior de la pierna derecha de la figura masculina se encontraba una gran laguna de sustrato de hormigón. La extensión de esta zona iba desde la unión del pie con la peana (Fig. 66), a la altura del tobillo, hasta la zona del muslo. Esta zona de pérdida se extendía por el lateral exterior de la pierna y abarcaba aproximadamente 30 centímetros de altura y 13 cm de ancho en la zona más extensa. La zona de pérdida volumétrica dejaba a la vista el metal de la armadura de la escultura, delatando su grave estado de conservación. La corrosión del metal era acentuada y tenía forma de láminas en paralelo a la longitud de la barra metálica. En el pie derecho, se advertía una grieta de aproximadamente 0.3mm de grosor que comenzaba en el centro del empeine y reducía su grosor hasta llegar al costado exterior del dedo pulgar.

Fig. 66 Pérdida de sustrato de hormigón en el pie derecho de la figura masculina.

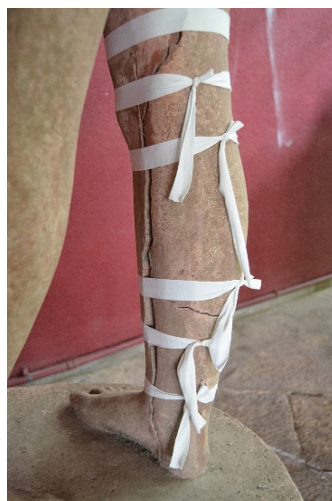
Fig. 67 Grieta en zona lateral del pie derecho de la figura masculina, provocada por la pérdida de hormigón.

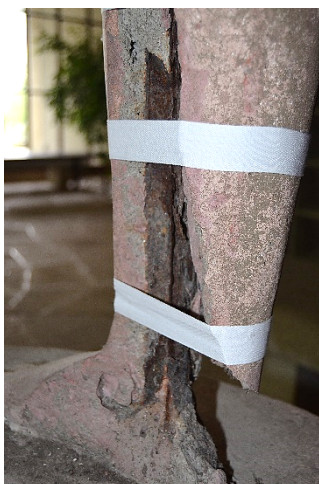
Fig. 68 Desprendimiento de sustrato en el lateral interior y el tobillo de la pierna derecha femenina.

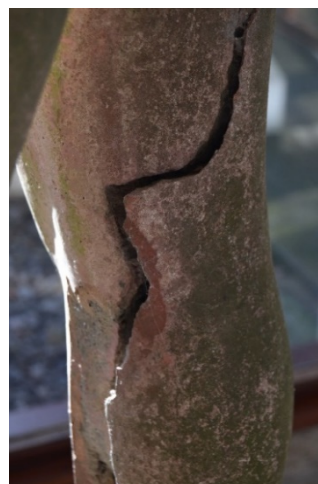
Fig. 69 Detalle de agrietamiento y levantamiento, pierna derecha de la figura femenina.

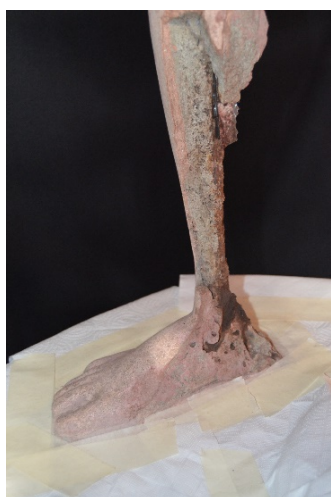
Fig. 89 Aspecto de la pierna derecha de la figura femenina después del colapso del acero corroído y su posterior limpieza y protección.

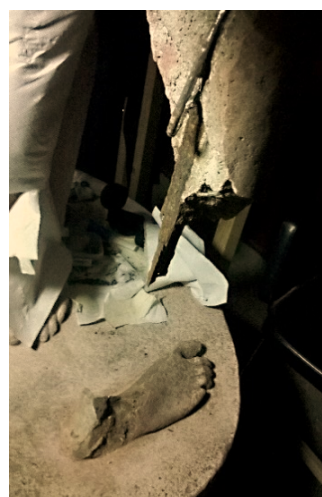
Fig. 90 Aspecto de la pierna derecha de la figura masculina después de eliminar el óxido y desprender el fragmento de pierna en peligro de colapso.

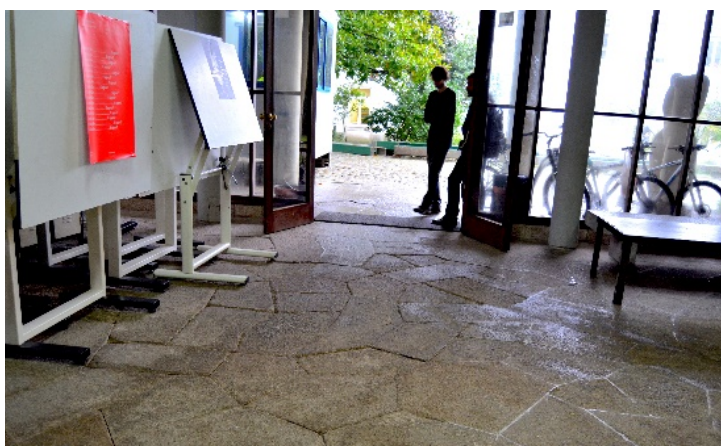
Fig. 120 Entrada del hall del pabellón Carlos Ramos, suelo mojado por ascenso de humedad, por tránsito de alumnos y por puerta permanentemente abierta.

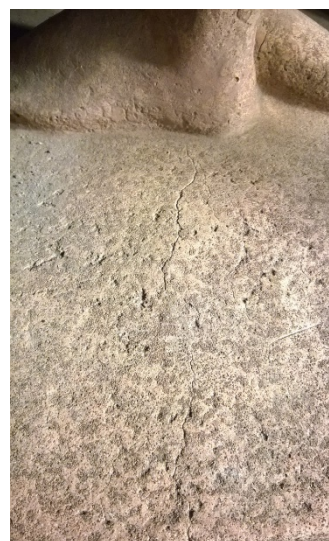
Fig. 121 Pequeña grieta en base de la escultura, que recorre todo el centro de la misma.
