RECONVERSÃO para HOSTEL de um EDIFÍCIO no centro histórico de Viseu

Relatório do Trabalho de Projeto de Mestrado

RECONVERSÃO para HOSTEL
de um EDIFÍCIO no
centro histórico de
Viseu

CONVERSÃO EM HOSTEL <i>Projecto de Reabilitação do Edifício n.º 96-92 da Rua do Comércio para Hostel</i>		UNIVERSIDADE	
		Católica Portuguesa Centro Regional das Beiras	
DESENHO		CURSO	
Implantação		Mestrado Integrado em Arquitetura UNIDADE CURRICULAR Projeto Integrado de Reabilitação	
		NOME	
DESENHO Nº	ESCALA	ORIENTADORA	
0.01	1 : 1000	Prof. Doutora Ana Cláudia da Costa Pinho COORIENTADOR Prof. Doutor José Maria Lobo de Carvalho	
		LOCALIZAÇÃO	
		Prof. Doutora Ana Cláudia da Costa Pinho COORIENTADOR Prof. Doutor José Maria Lobo de Carvalho	
		NOME	
		Cátia Sofia Lopes Figueira DATA Outubro.2015

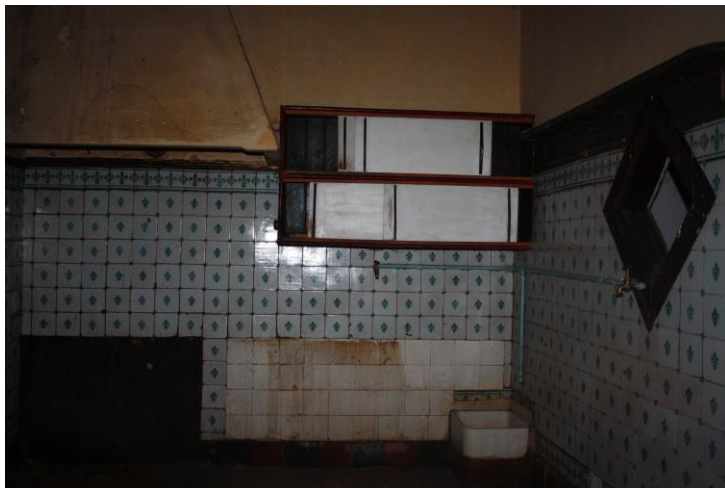
Imagem 31 – Móvel da cozinha piso 2

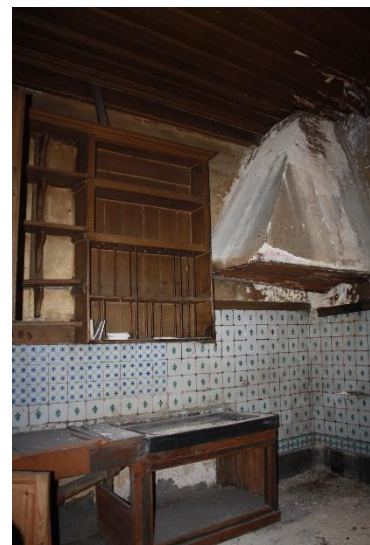
Imagem 30 – Móvel e chaminé do piso 1

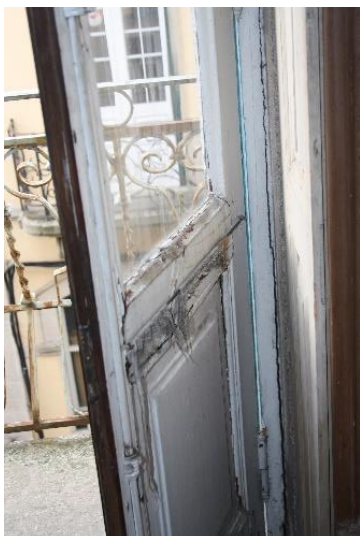
No entanto ao nível das janelas de duas folhas encontram-se com anomalias ligeiras, pois as caixilharias apresentam peças deterioradas, vidros rachados, riscados, sujos e alguns com ausência de vidros que prejudicam a conservação do interior, mas que não prejudicam o funcionamento das janelas. As janelas de guilhotina apresentam anomalias médias, pois estas originam deficiências de funcionamento por causa da deterioração dos elementos.

Imagem 32 – Deterioração do caixilho

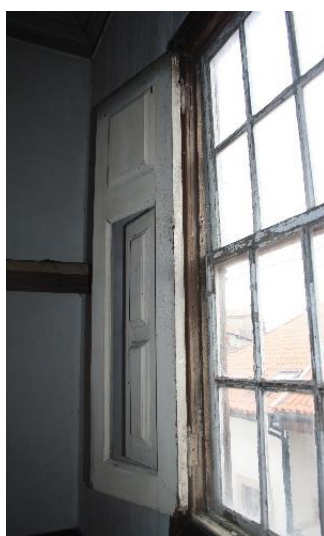
Imagem 33 – Deterioração da janela de guilhotina

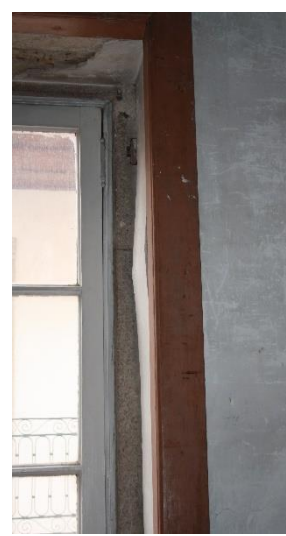
Imagem 34 – Degradação do vão e moldura

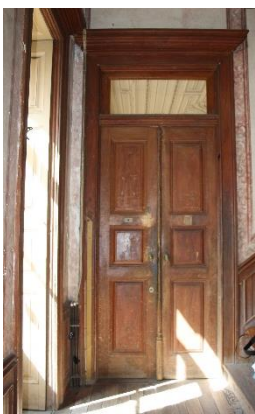
As portas interiores, tal como as exteriores, contêm anomalias muito ligeiras. Apresentam-se com falta de alguns puxadores, problemas na fechadura e em praticamente todas a portas contêm uma abertura superior, para iluminação do corredor, que não tem vidro.

Imagem 35 – Desgaste natural das portas

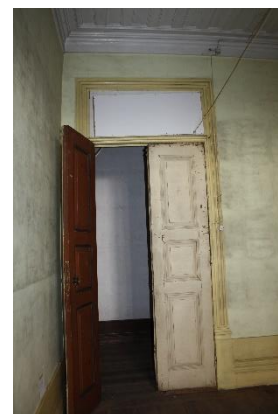
Imagem 38 – Perda/Alteração de cor

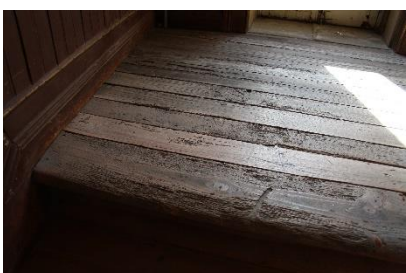
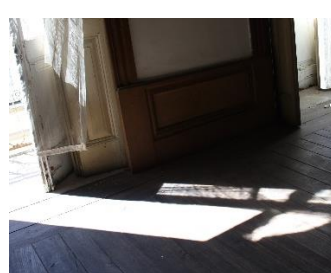
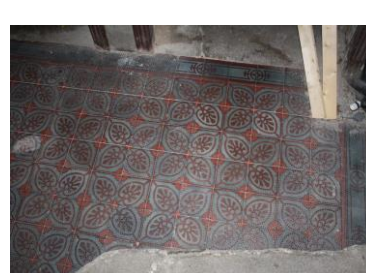
Quanto aos pavimentos, as anomalias são ligeiras em geral. A madeira contém deterioração e pontualmente elementos partidos, apresentando também desgaste, alteração de cor e sujidade.

Imagem 39 – Desgaste natural do revestimento do pavimento

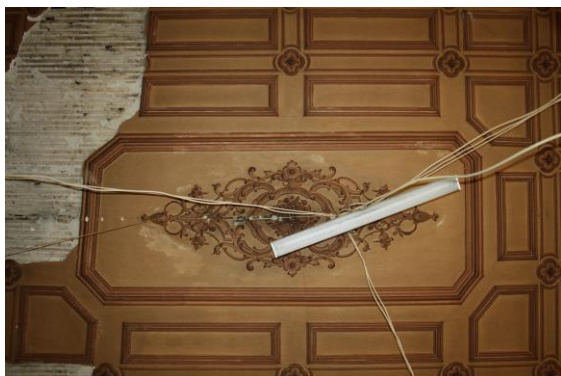
Os estuques trabalhados e os revestimentos de madeira dos tetos apresentam anomalias graves, devido às infiltrações, pelos destacamentos pontuais do revestimento e pela eflorescência e manchas de humidade.

Imagem 40 – Destacamento do estuque do teto

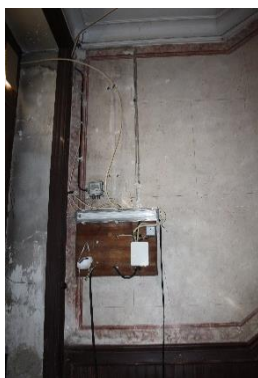
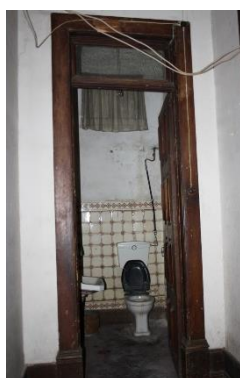
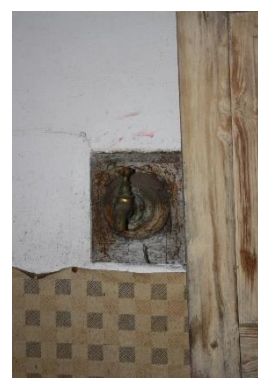
Quanto às infraestruturas básicas do edifício, como as instalações de distribuição de água, de eletricidade, de drenagem de águas residuais, equipamentos sanitários e de cozinha, atualmente, estão todas inoperativas, sendo que os equipamentos sanitários e de cozinha ainda visíveis mostram-se em estado de degradação por falta de cuidados, e que apresenta um nível de anomalia muito grave.

Imagem 44 – Sistemas de infraestruturas básicas inoperativas

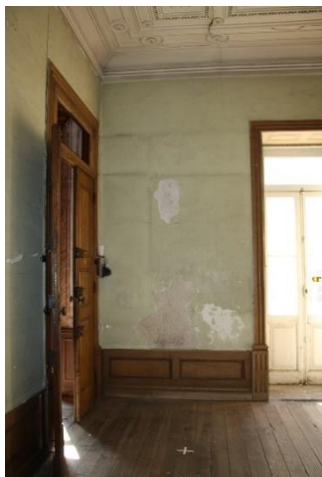
As paredes contêm anomalias de nível médio e grave. Os problemas destas gravidades é causado pelo aparecimento de manchas de humidade quer nas paredes exteriores como interiores, possíveis infiltrações através da cobertura (visível apenas no compartimentos das escadas no último piso, onde também é visível uma fissura de espessuras considerável – imagem 47).

Imagem 45 – Destacamento do reboco das paredes

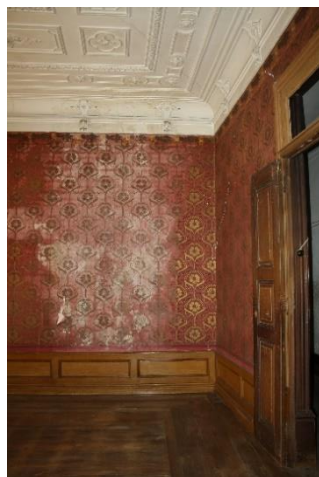
Imagem 46 – Manchas de humidade

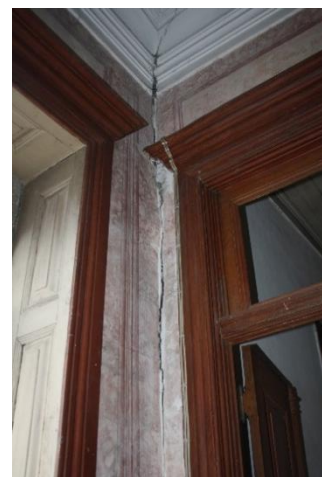
Imagem 47 – Fendilhações no reboco

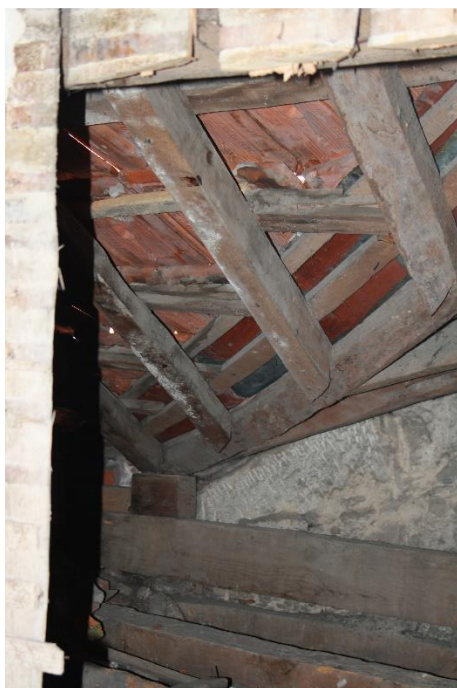
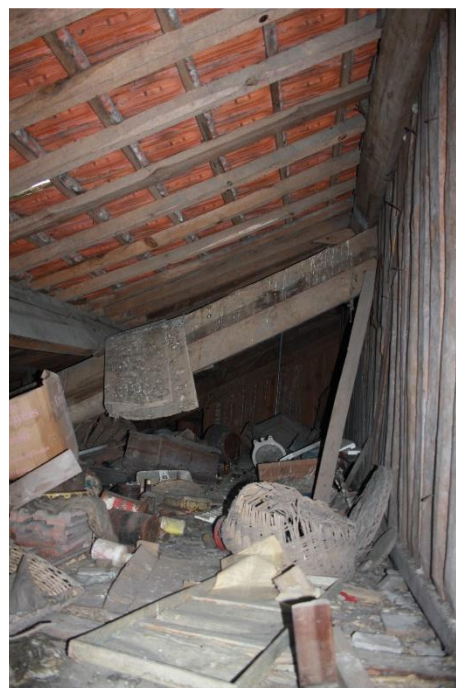
Por fim, a cobertura não foi possível ser avaliada de forma sucinta como os outros elementos já referidos. Do que se conseguiu ver, esta carece de isolamento térmico e apresenta problemas de infiltrações na relação desta com as escadas.

Imagem 48 – Estrutura da cobertura (visível) sem isolamento ou revestimento interior
