16ª Jornada

MUSEO NACIONAL
CENTRO DE ARTE
REINA SOFIA

Desafíos de la pintura contemporánea: dudas y decisiones en la intervención de una obra de Ângelo de Sousa

ANA CUDELL / HEIDI BELISARIO / JOSÉ FRADE / PAULO MAGALHÃES /
LAURA CASTRO / CARLA FELIZARDO / ANA CALVO / ANA MARTINS

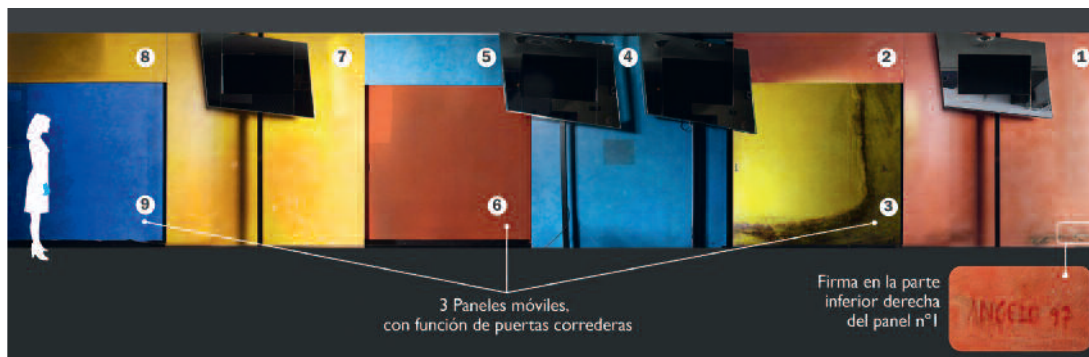
[F. 01]

Fotografía de la obra durante el proceso de intervención. Es una obra de grandes dimensiones, con 29 m² de superficie pintada.

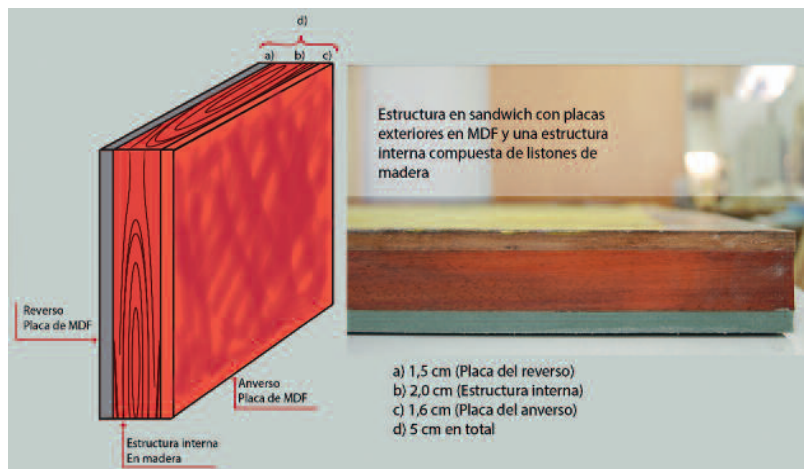
[F. 03]

Vista lateral de la estructura de la obra, parte interna del soporte compuesta de listones paralelos, separados entre sí y en posición vertical.

acrílicas. El soporte presenta una estructura en sándwich constituida por placas de MDF de naturaleza hidrófila en las dos caras exteriores y una estructura interior compuesta de listones de madera, paralelos entre sí, en posición vertical. Seis de los paneles se encuentran fijos y tres son móviles, ya que cumplen la función de puertas correderas que dan acceso a ventanas hacia el exterior del edificio [F. 03].

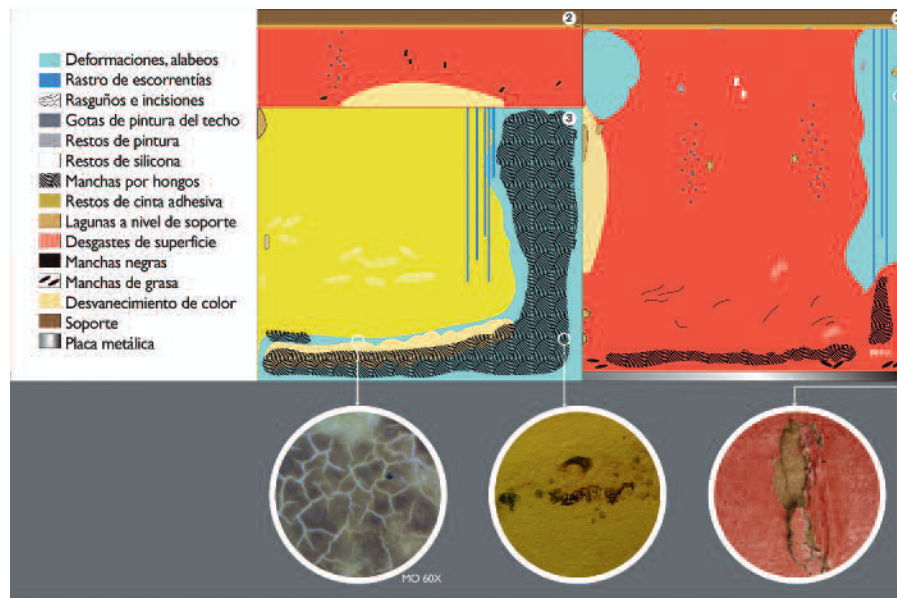
La obra tenía problemas graves de conservación, causados principalmente por las infiltraciones de humedad y el contacto directo con el agua, quedando severamente desvirtuada y dañada. Otros deterioros estaban asociados a su emplazamiento en un lugar público de ocio, donde se permite comer, beber y fumar. Del total de nueve paneles, se encontró que tres estaban gravemente afectados y exhibían un

avanzado estado de degradación. Uno de ellos era una puerta corredera que había perdido su función y su movimiento era inviable [F. 04].

[F. 04]
Listado de patologías presentes en la obra y mapa de daños de los tres paneles más degradados.

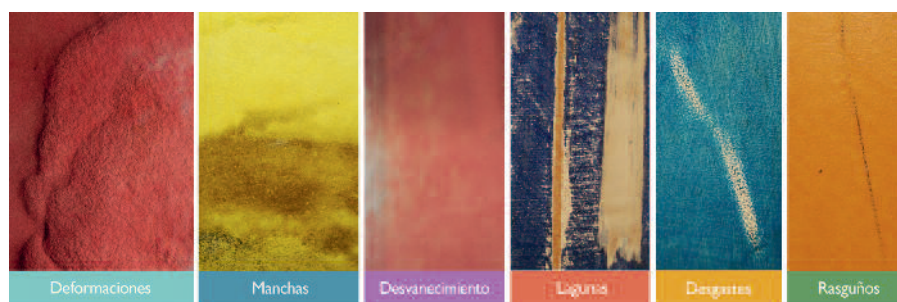
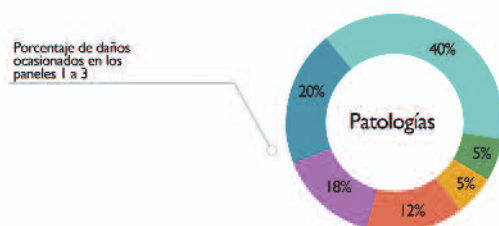
[F. 05]

Se identificaron varias patologías, entre las cuales pueden destacarse deformaciones, manchas, desvanecimientos, lagunas, desgastes y rasguños de la capa pictórica, detalladas en un esquema que representa los porcentajes de los daños más frecuentes [F. 05].

Producto de las infiltraciones de agua, los paneles presentaban marcadas deformaciones, lo que originó el aumento del volumen del soporte de MDF y las diferencias a nivel de la superficie. También mostraban manchas producidas por la presencia de microorganismos y acumulación de suciedad, que afectaban la superficie pictórica, provocando que esta perdiera su lectura estética. Del total de patologías, estas fueron las más acentuadas y de mayores consecuencias para la pieza, puesto que no eran del todo reversibles.

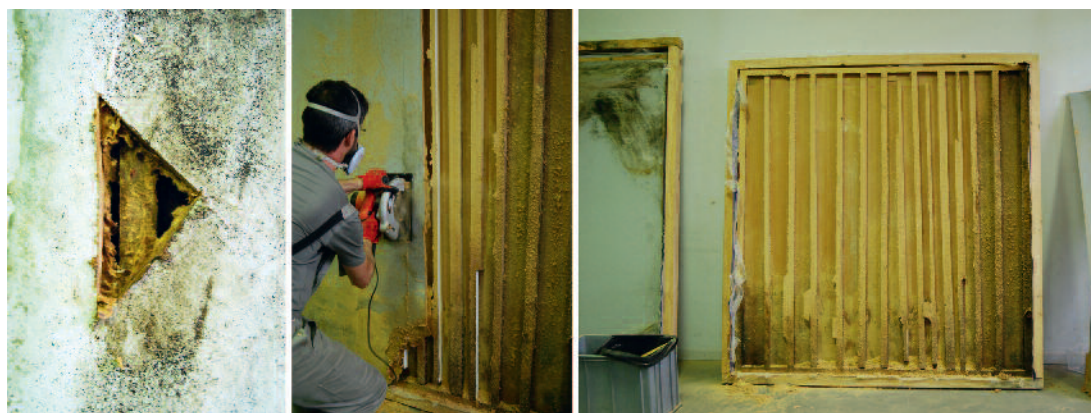
[F. 08]

Proceso de eliminación de los reversos afectados por la humedad y los microorganismos.

La eliminación de las placas de MDF del reverso de los paneles n^{os} 1, 2 y 3 fue la primera parte del proceso, siendo realizado un examen organoléptico para la comprensión de la estructura interna y posibilitar la retirada de forma fragmentada de las placas a substituir, sin ocasionar ningún daño [F. 08]. Fue removida la placa A) de la [F. 03] del reverso del soporte, lo que permitió efectuar una limpieza de la estructura interna de los paneles, compuesta por vigas paralelas de madera de diferente naturaleza.

Aparte de la suciedad superficial, el área interna de los paneles se encontraba fuertemente atacada por microorganismos, por lo que se realizó una limpieza química con un producto antifúngico a base de metilparabeno. Bajo la supervisión del departamento de biotecnología de la Universidade Católica Portuguesa, también se fumigaron con un producto bactericida y fungicida a base de orto-fenilfenol.

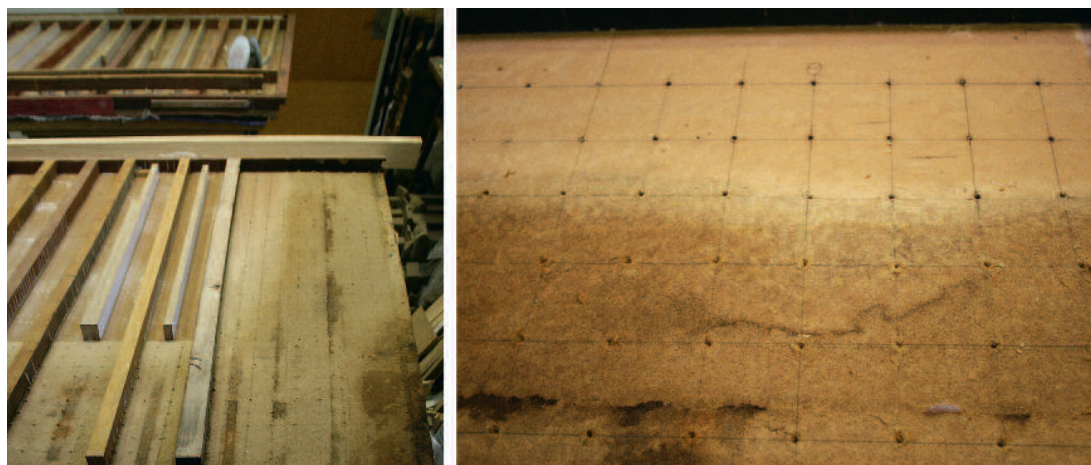
[F. 09]

Orificios practicados en el reverso de las placas del anverso, a manera de cuadrícula.

El soporte se encontraba frágil y con deformaciones debido a la absorción de agua y a su naturaleza hidrófila. Las placas del anverso, correspondientes a la superficie pictórica, presentaban zonas afectadas con desniveles, por lo que fue necesario someterlas a un tratamiento de consolidación y aplanado. Una vez realizados los tests previos, se consolidaron mediante la aplicación de un adhesivo a base de acetato de polivinilo (PVA) diluido en agua destilada. Este fue inyectado a través de unos

orificios practicados en el reverso de las placas, a manera de cuadrícula, para cubrir todas las áreas afectadas de forma homogénea, sin llegar a perjudicar la superficie pictórica [F. 09]. El proceso de aplanado se efectuó recurriendo a un conjunto de prensas mecánicas e hidráulicas para ejercer presión constante sobre el soporte por un período de quince días [F. 10].

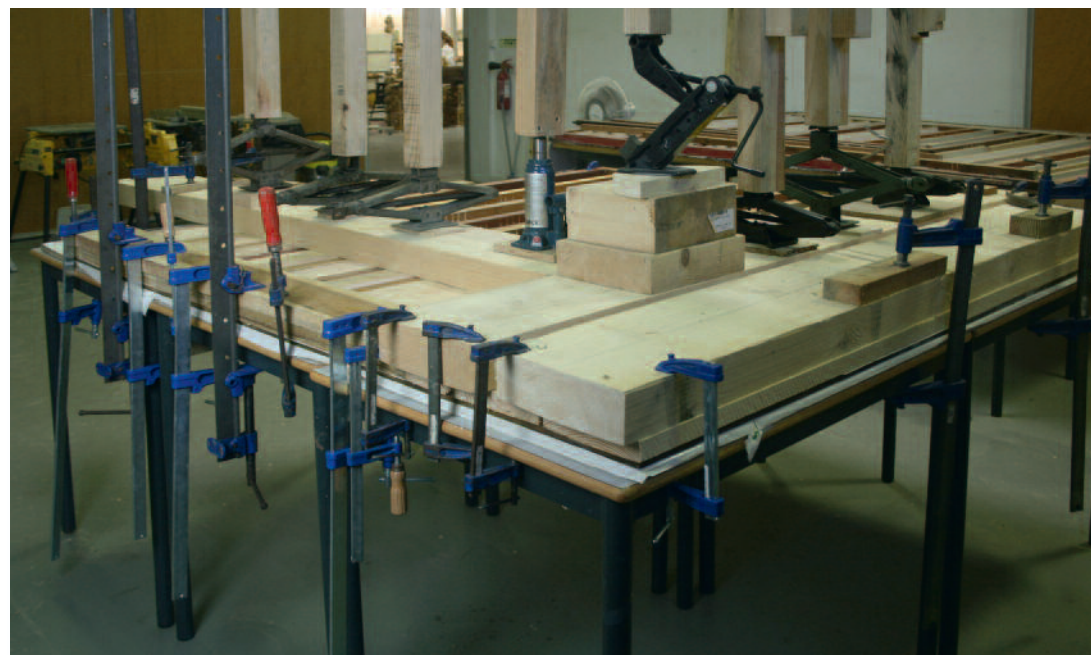
[F. 10]

Proceso de aplanado del soporte, con un conjunto de prensas mecánicas e hidráulicas.

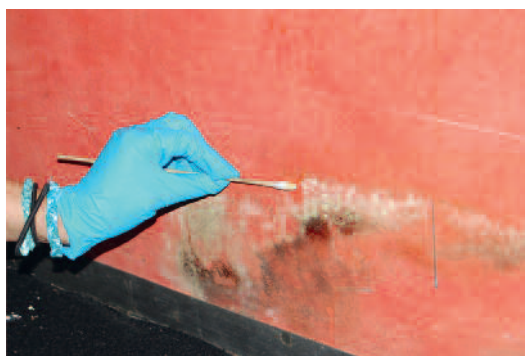
[F. 11]
Proceso de limpieza de la superficie pictórica con producto antifúngico.

En las zonas afectadas por los hongos se realizó in situ una limpieza química, con un producto antifúngico a base de metilparabeno, antecedida por la realización de tests de solubilidad [F. 11].

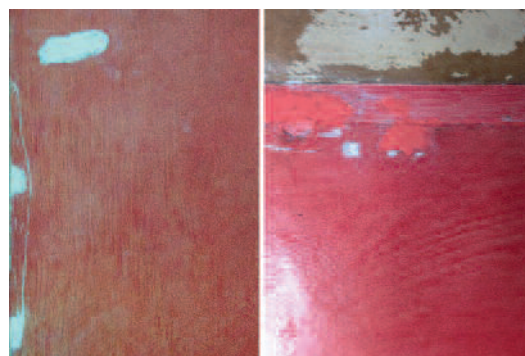
[F. 13]
Estucado de lagunas con pasta de yeso acrílica.

La consolidación y estucado de las faltas para recuperar la cota a nivel de superficie, se realizó con una pasta de yeso acuosa, de naturaleza acrílica vinílica, reversible en agua y solventes orgánicos de color blanca [F. 13].

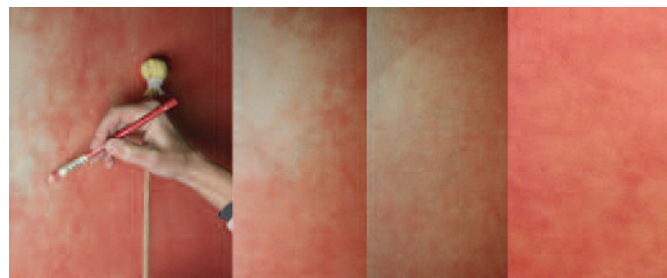
[F. 14]
Proceso de reintegración con lápices de color permanentes.

diferenciadoras de *tratteggio* o puntillismo. Se optó por reintegrar con los lápices de color, con los que, igualmente, se consiguió un efecto discernible, logrando así obtener, a cierta distancia, una lectura homogénea e integral de la obra, mientras que al observarse de cerca es posible diferenciar las zonas intervenidas [F. 14].

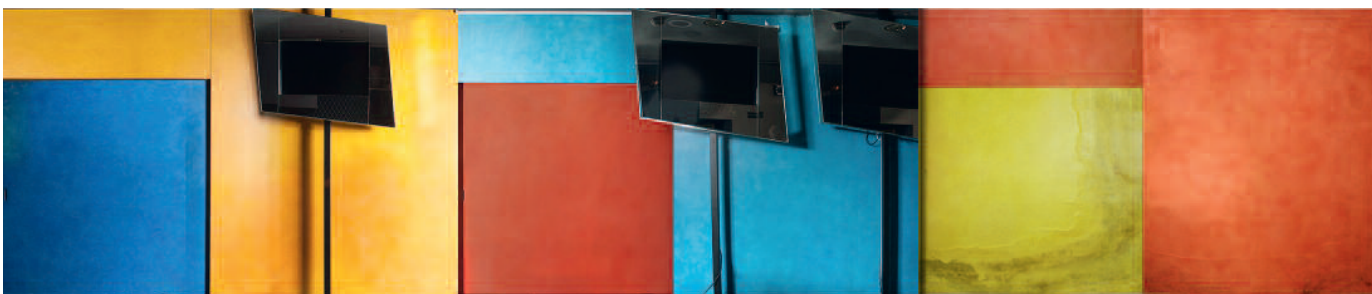
[F. 15]
Estado final de la obra.

La aplicación de la resina se realizó por pulverización, diluida en un solvente alifático, con adición de cera sintética microcristalina para controlar los brillos, dando como resultado un acabado regular, uniforme y con aspecto idóneo en la saturación de los colores [F. 15].
