**La Escultura “Ternura” del Maestro Lagoa Henriques:
Estudio y metodología de conservación – restauración de una escultura
de hormigón armado**

Volumen II - Apéndice II

Mestrado em Conservação e Restauro de Bens Culturais
Especialização em Escultura / Talla

PORTO
2016

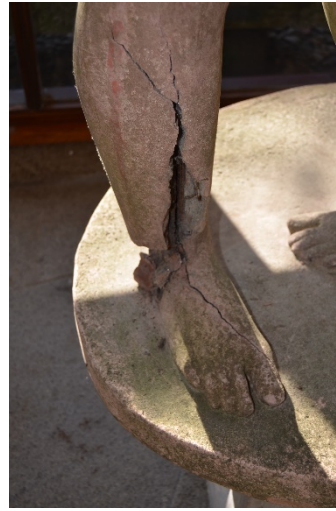
Figura 5 Pérdida de sustrato y grietas en pierna y pie derecho de figura masculina

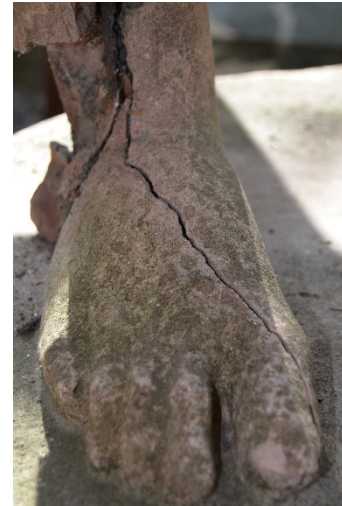
Figura 6 detalle de grieta en pie derecho de figura masculina.

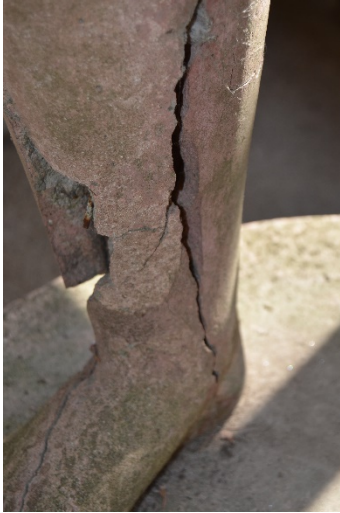
Figura 7 Grieta en pierna derecha de figura masculina.

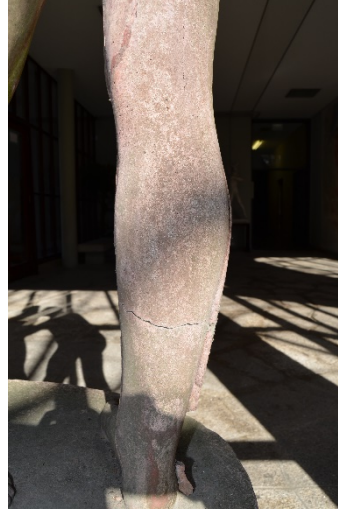
Figura 8 Grietas en gemelo de pierna derecha de figura masculina.

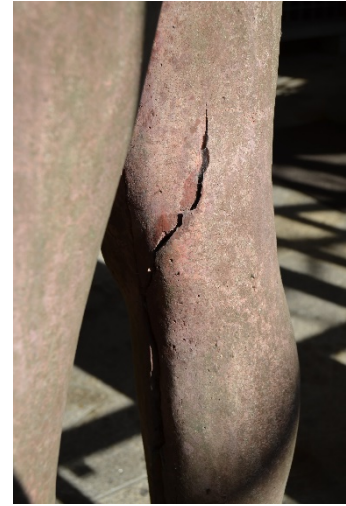
Figura 9 Grieta en pierna derecha de figura masculina.

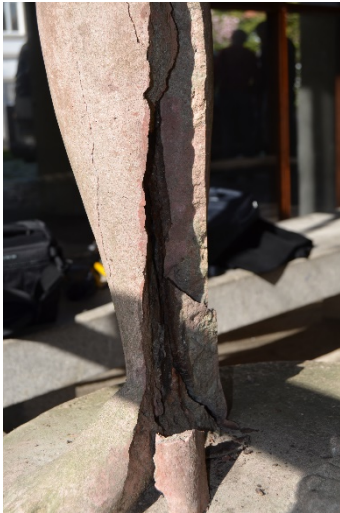
Figura 10 Pérdida de sustrato en pierna derecha de figura femenina.

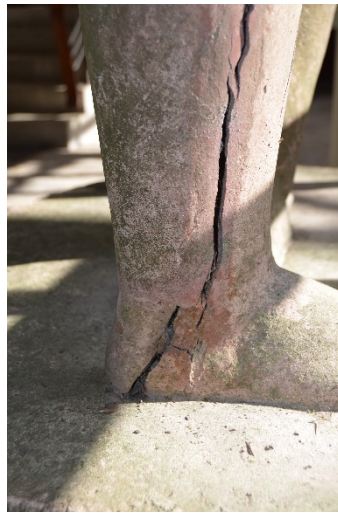
Figura 11 Grieta en pierna derecha de figura femenina.

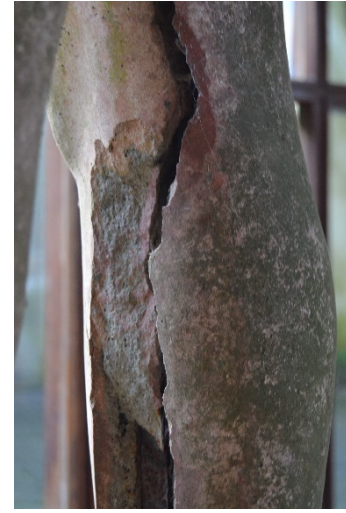
Figura 12 Sustrato en peligro de desprendimiento en pierna derecha de figura femenina.

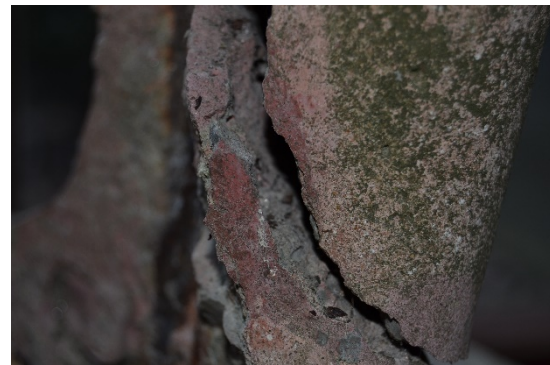
Figura 14 Detalle de grieta en pierna derecha de figura femenina.

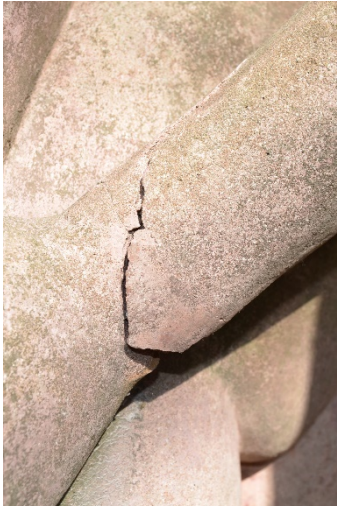
Figura 15 Agrietamiento y levantamiento en muñeca izquierda de figura masculina.

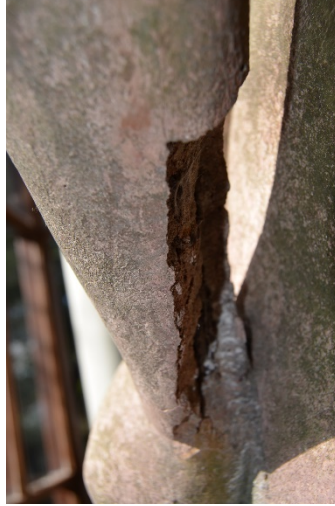
Figura 16 Pérdida de sustrato en muñeca izquierda de figura masculina.

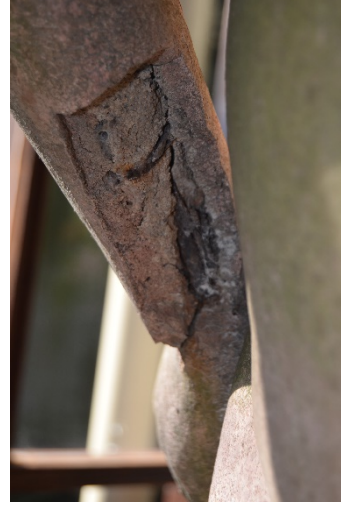
Figura 17 Pérdida de sustrato y metal corroído a la vista en muñeca derecha de figura masculina.

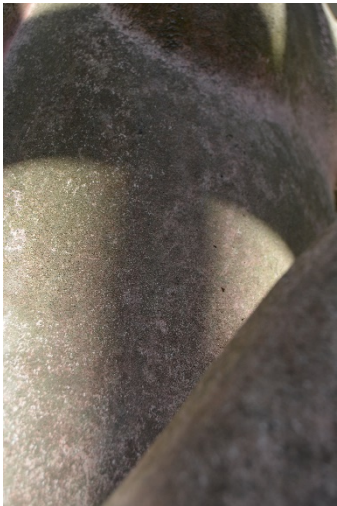
Figura 18 Abrasión y pérdida de pigmento en la superficie de la escultura.

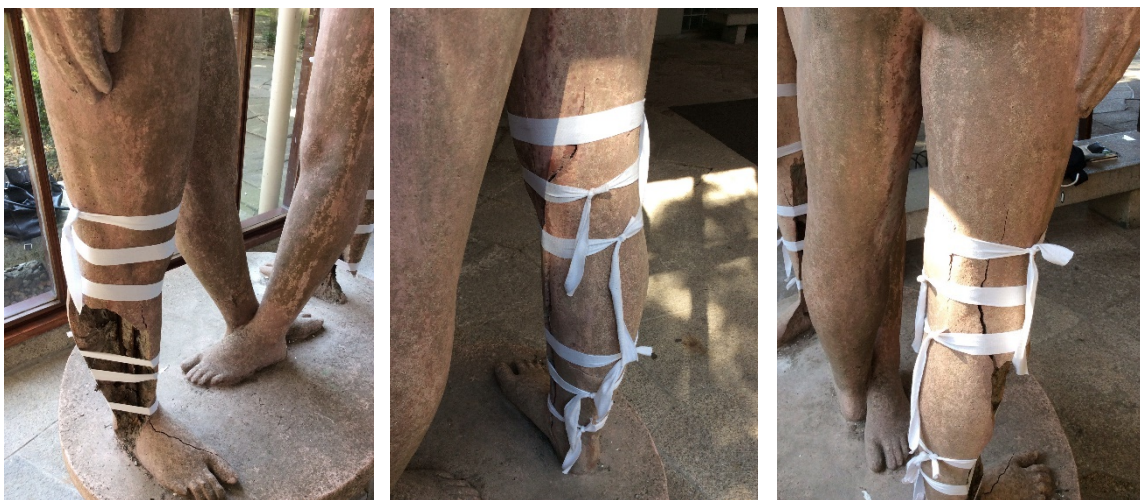
A causa del desprendimiento de una gran superficie de sustrato de hormigón (Figura 24) el Museo de la Facultad de Bellas Artes de la Universidade do Porto decidió proteger con cintas de algodón las zonas degradadas de la obra, con el propósito de impedir la caída y posible pérdida de sustrato de la obra.

Figura 24 Desprendimiento de gran superficie de sustrato de hormigón en el costado de la pierna derecha de la figura masculina.

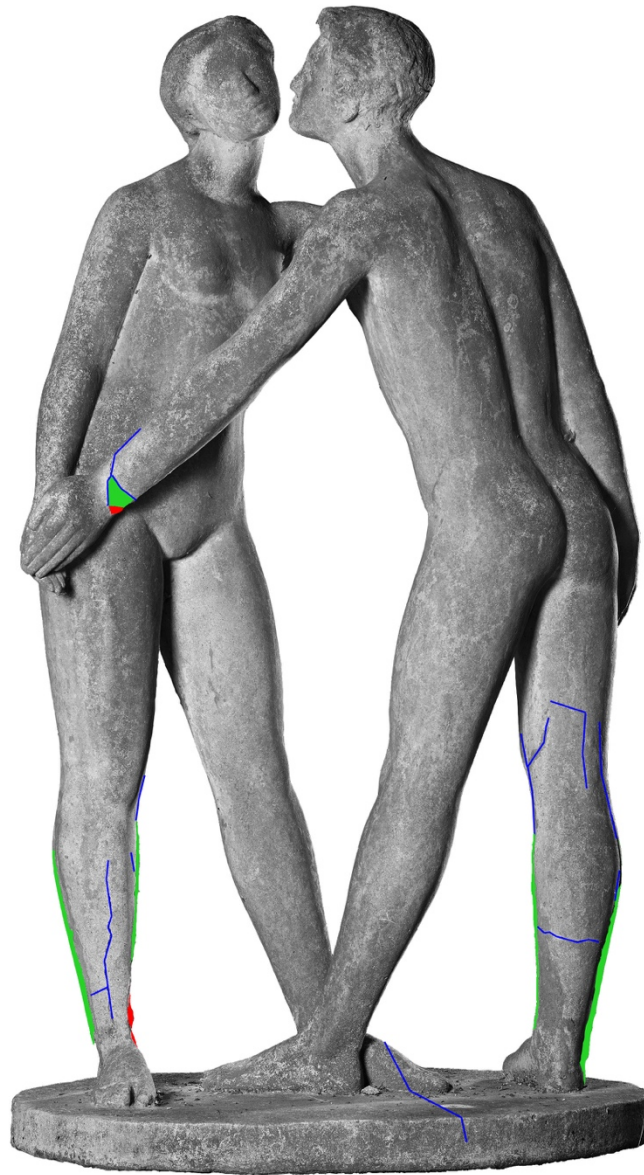
Figura 27 Mapa de alteraciones en la escultura “Ternura”. Vista frontal.

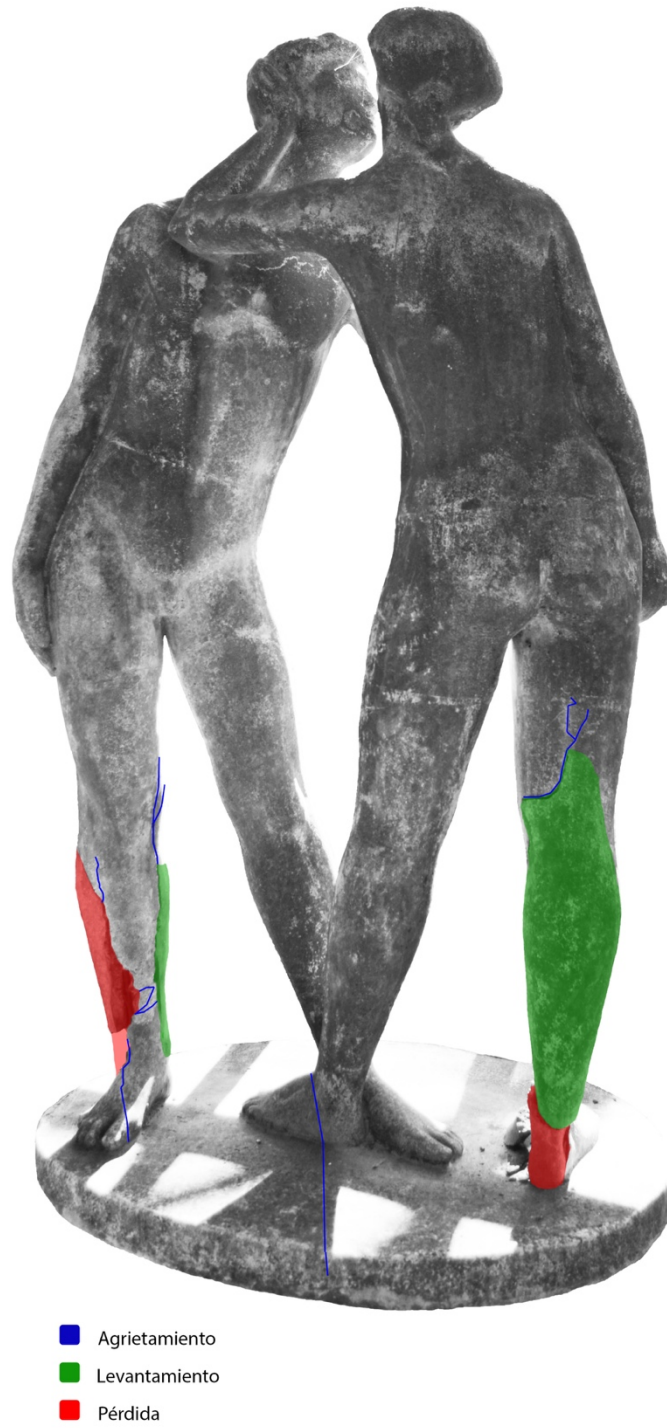
Figura 28 Mapa de alteraciones en la escultura “Ternura”. Vista posterior.

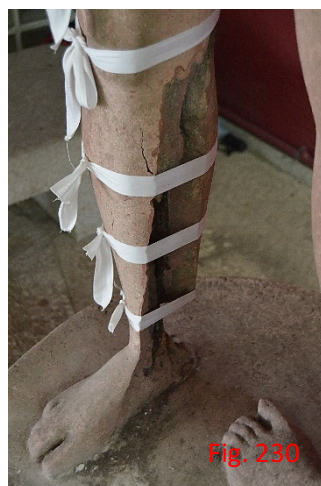
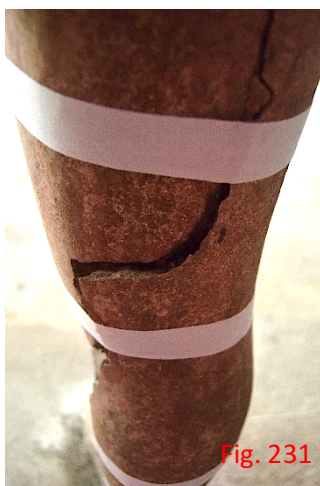
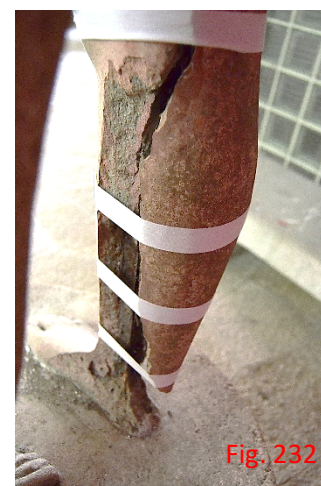
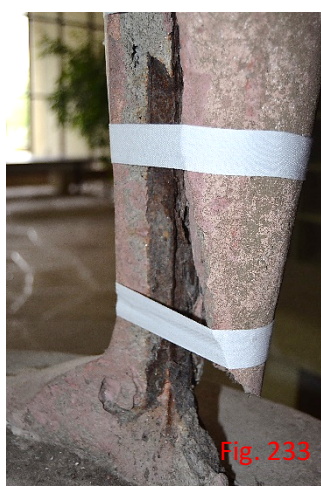
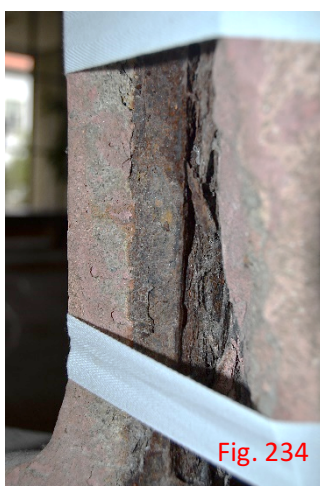
Figura 230, 231, 232, 233 y 234 Estado de conservación de la pierna derecha de la figura femenina. En la Figura 233 se han eliminado los fragmentos desprendidos por la degradación correspondiente al talón. En la Figura 234 se observa en detalle de la degradación del acero de refuerzo de la estructura

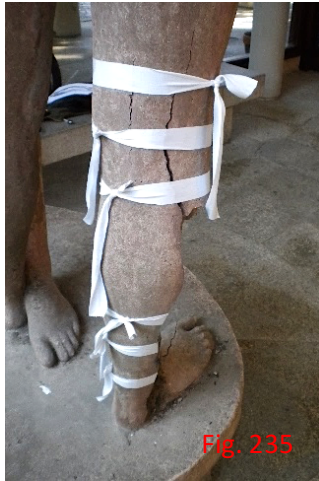
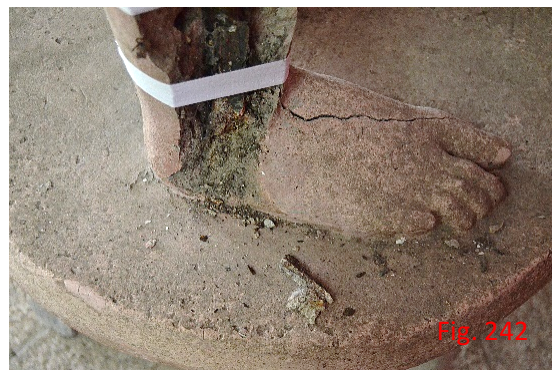
Figuras 235, 236, 237, 238, 239, 240, 241, 242. Estado de conservación de la pierna derecha de la figura masculina. En la Figura 225 se observa la zona interior de la pierna, con el acero de refuerzo en grave estado de degradación. Esta visualización fue posible debido al desprendimiento de sustrato de hormigón a causa del aumento de volumen del acero corroído.

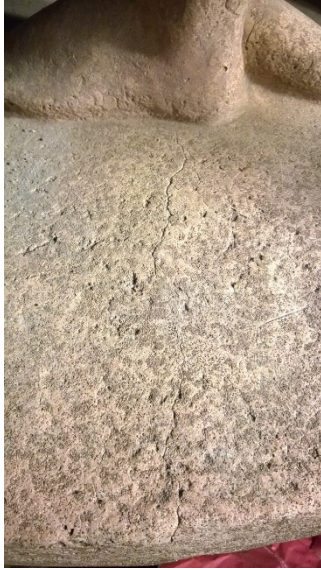
Figura 243 Grieta que recorre el centro de la base de la escultura.

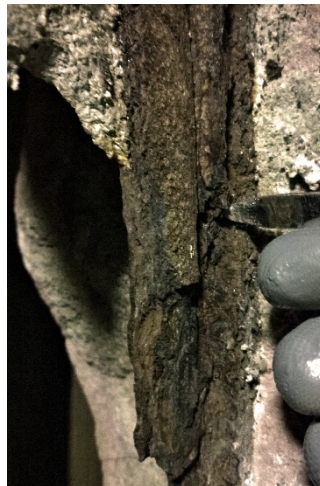
Figura 246 Aspecto del acero corroído en la pierna derecha de a figura masculina.

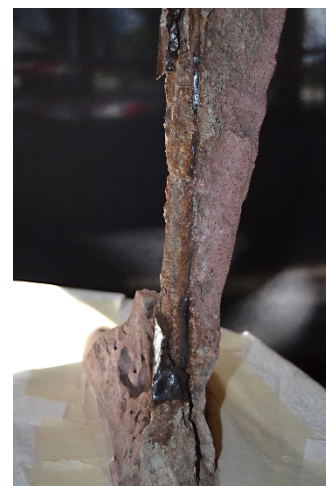
Figura 247 Aspecto de la pierna derecha de la figura femenina después del colapso del acero corroído y posterior limpieza y protección de la zona.

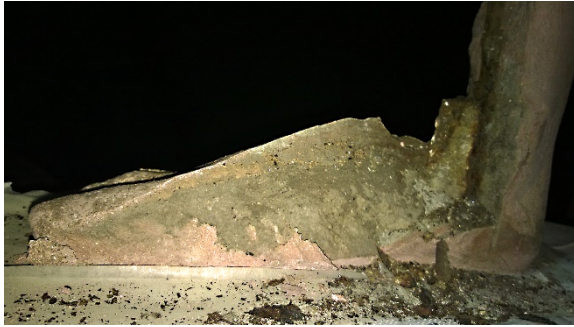
Figura 248 Pie derecho de la figura masculina. Parte del sustrato se separó espontáneamente al eliminar el acero corroído.
