Escola das Artes da Universidade Católica Portuguesa
Mestrado em Conservação e Restauro de Bens Culturais

O CASO DE ESTUDO DA INTERVENÇÃO DE CONSERVAÇÃO E
RESTAURO EM DUAS PINTURAS MURAIS DO VESTÍBULO DO EDIFÍCIO
RODRIGUES CARDOSO (AV. DO BRASIL, Nº 523 - PORTO).

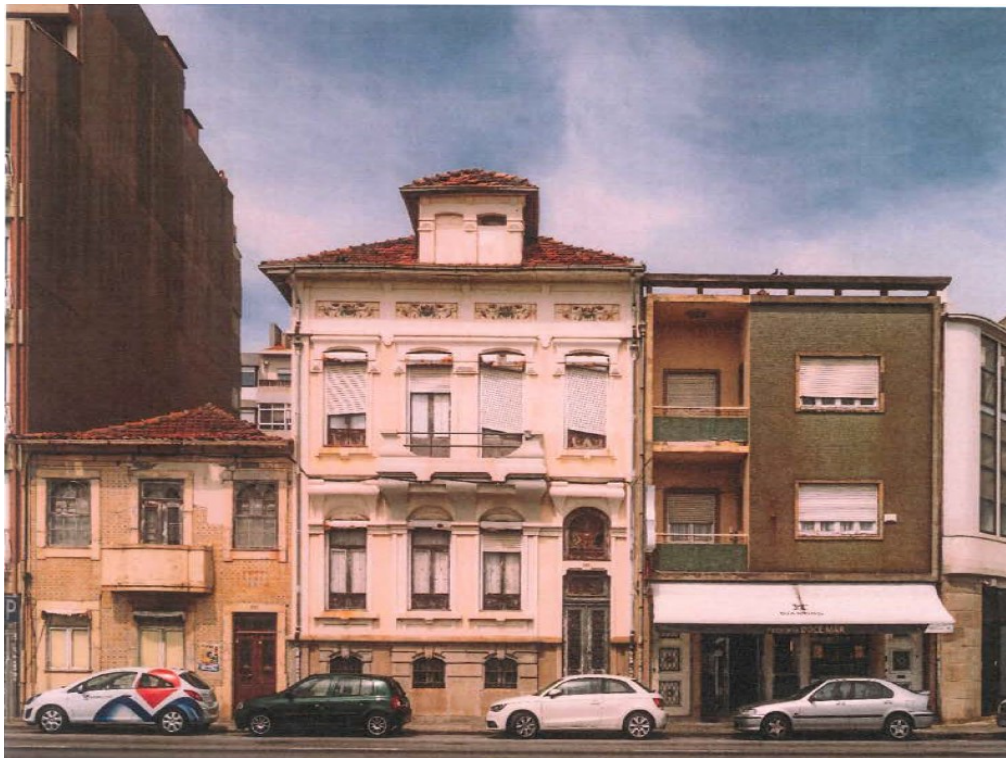
Figura 1 - Fachada do edifício sito no nº523 da Avenida do Brasil (2018). Cristina Cunha ©

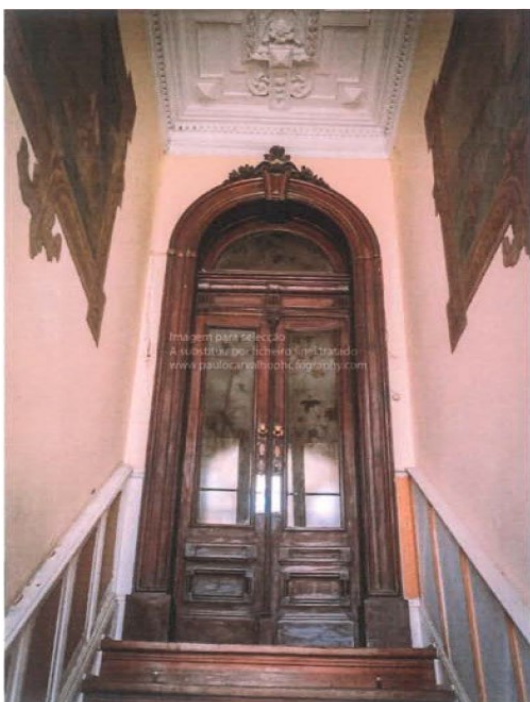
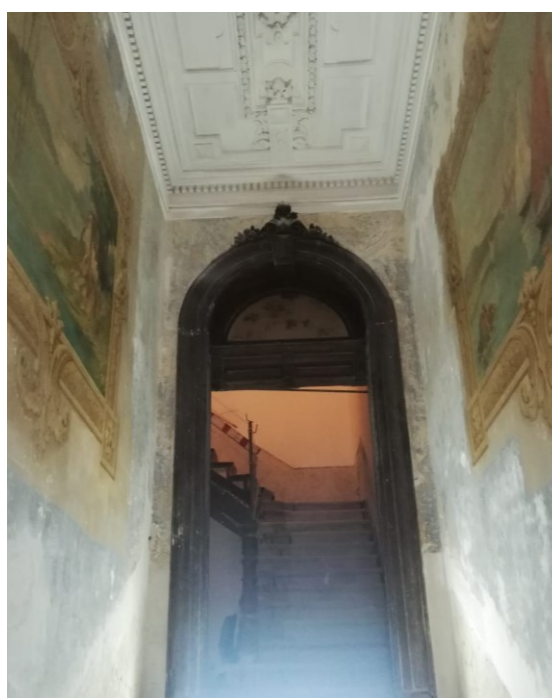
Figuras 2 e 3 - Estado do vestíbulo de entrada, antes do início da reabilitação do edifício. Cristina Cunha©. Estado do vestíbulo depois da finalização da intervenção de conservação e restauro das pinturas murais, Cíntia Freitas©.

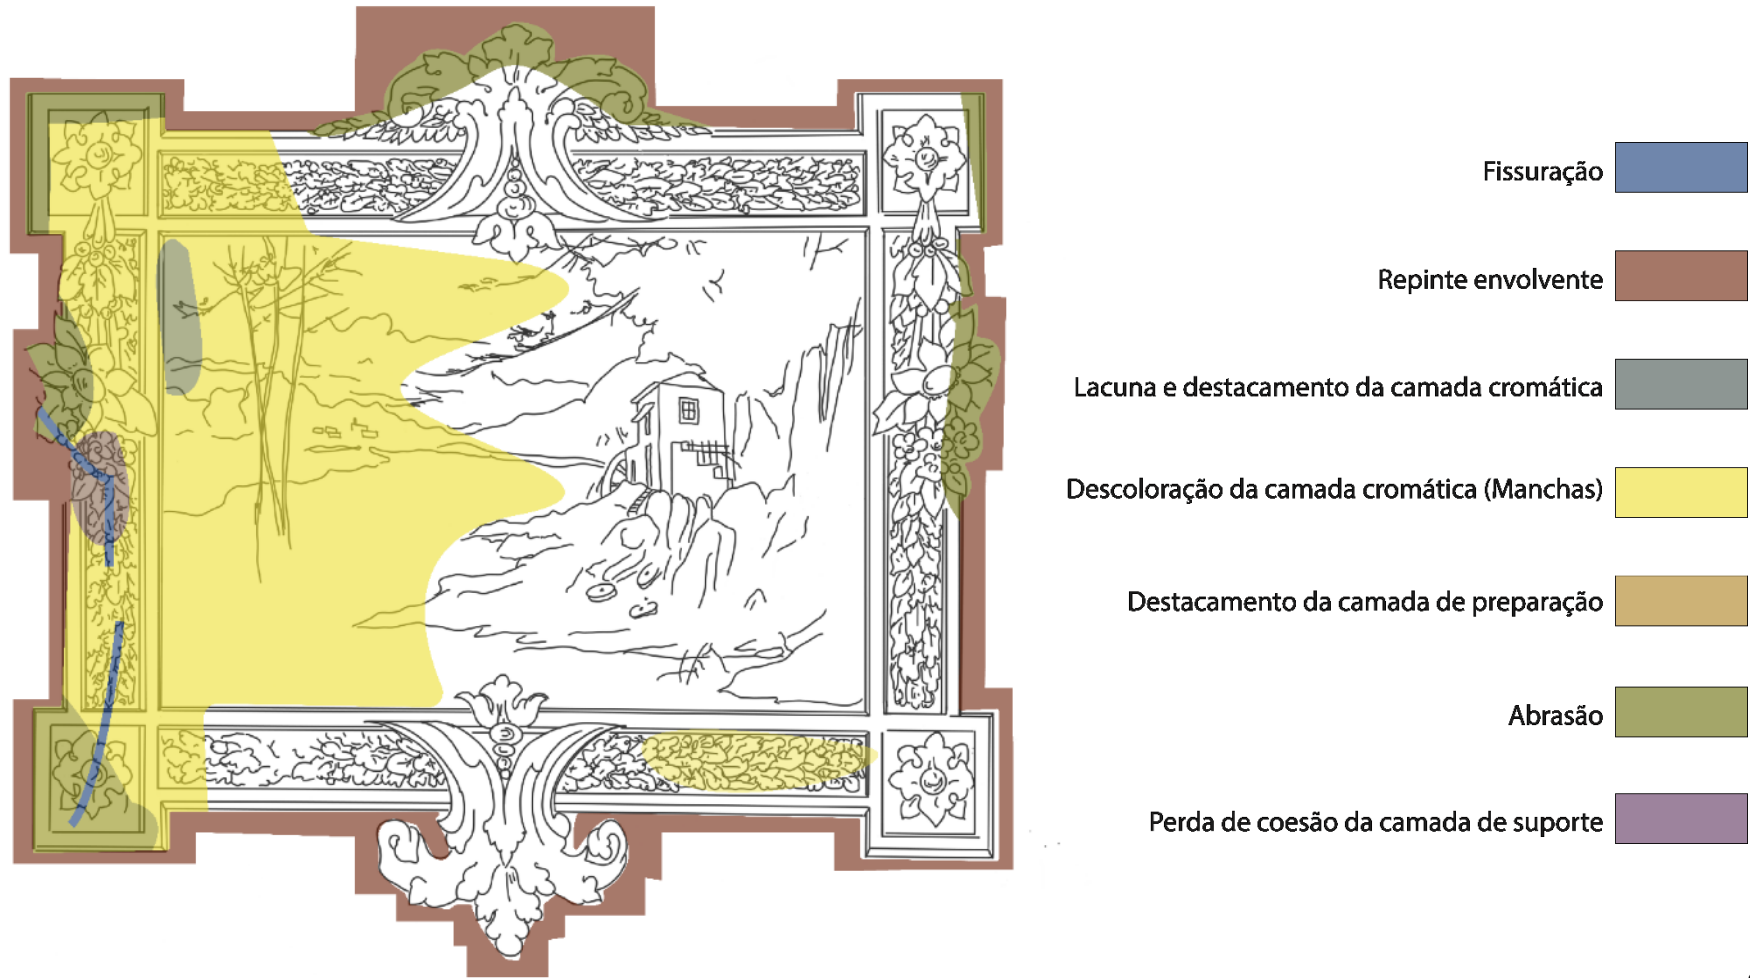
Figura API – B9 - Mapa de Dano da pintura mural "Moinho".

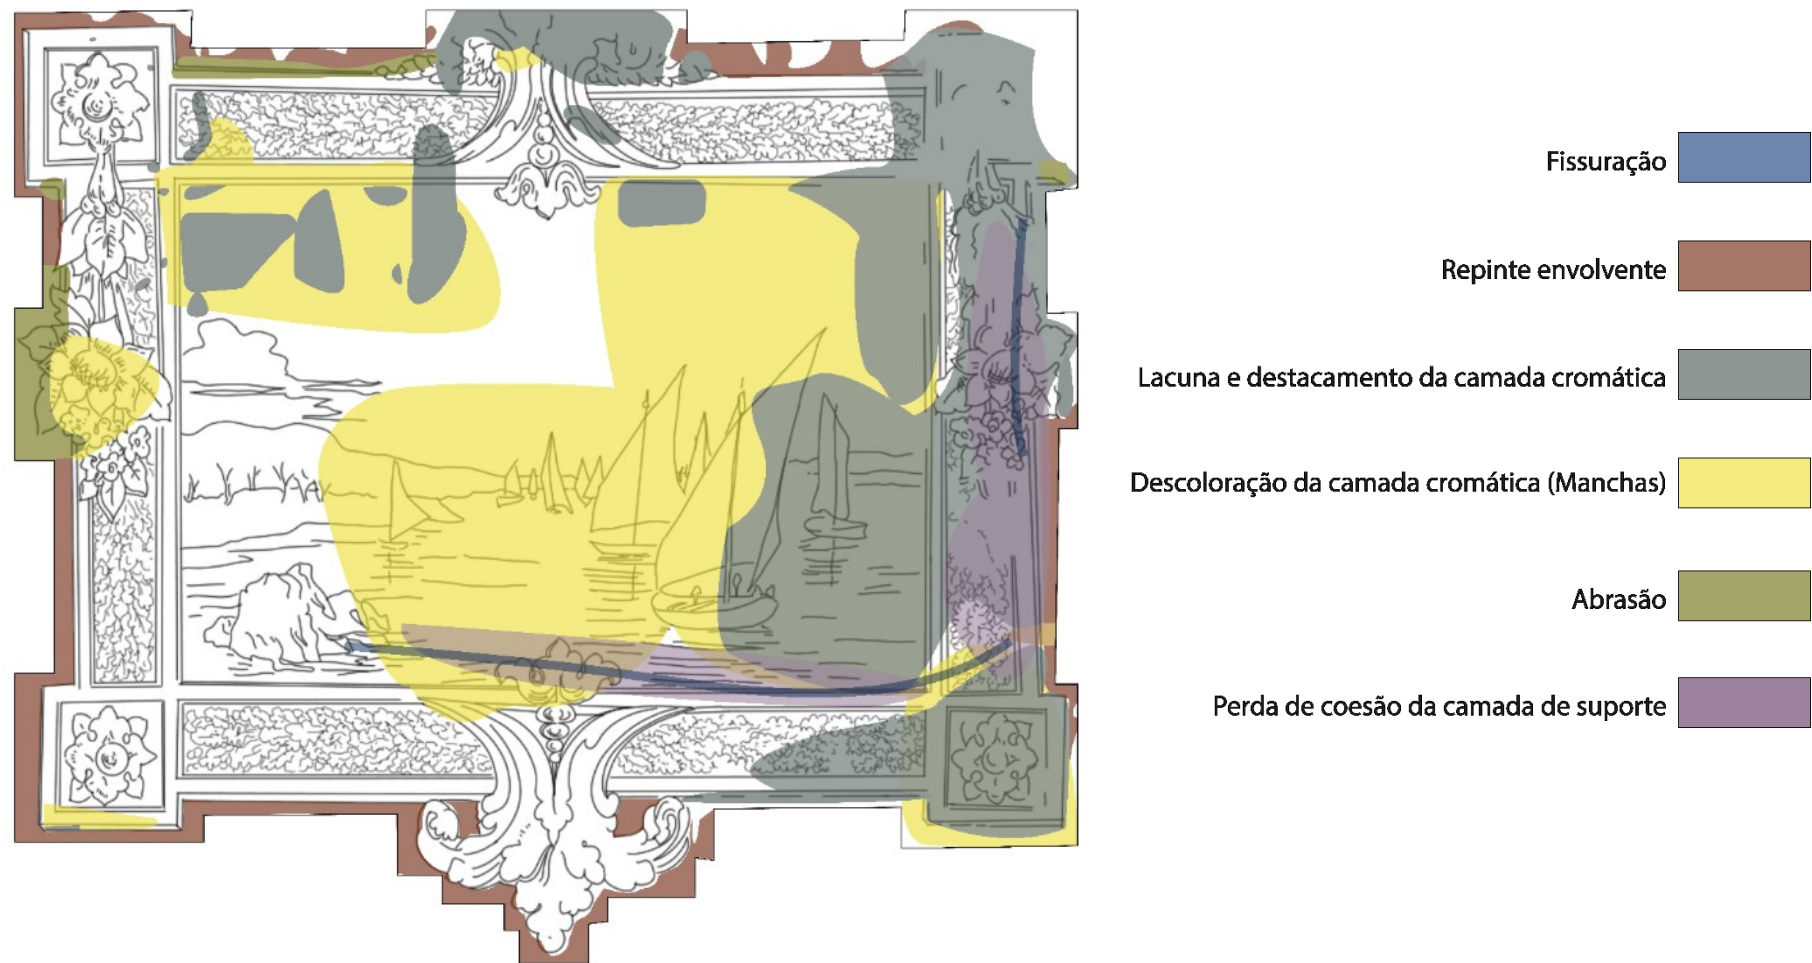
Figura API – B10 - Mapa de Dano da pintura mural "Barcos".

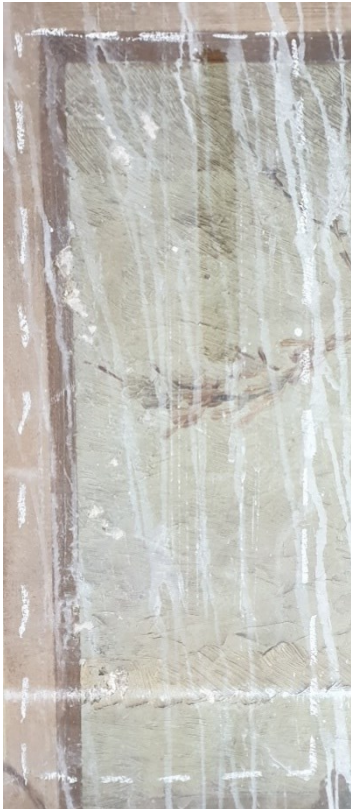
Figura API – B11 - Zona de lacuna e destacamento da camada de cromática na pintura mural "Moinho". Cíntia Freitas©

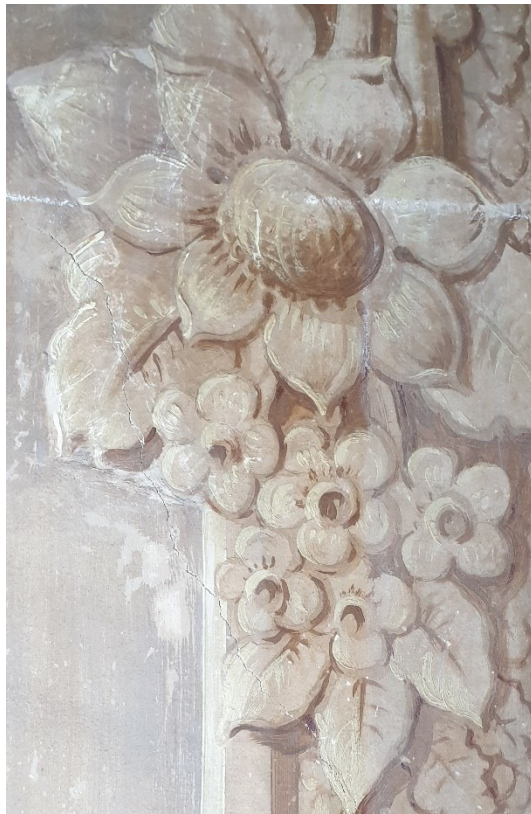
Figura API – B12 - Zona de fissura observada na pintura mural "Moinho". Cíntia Freitas©

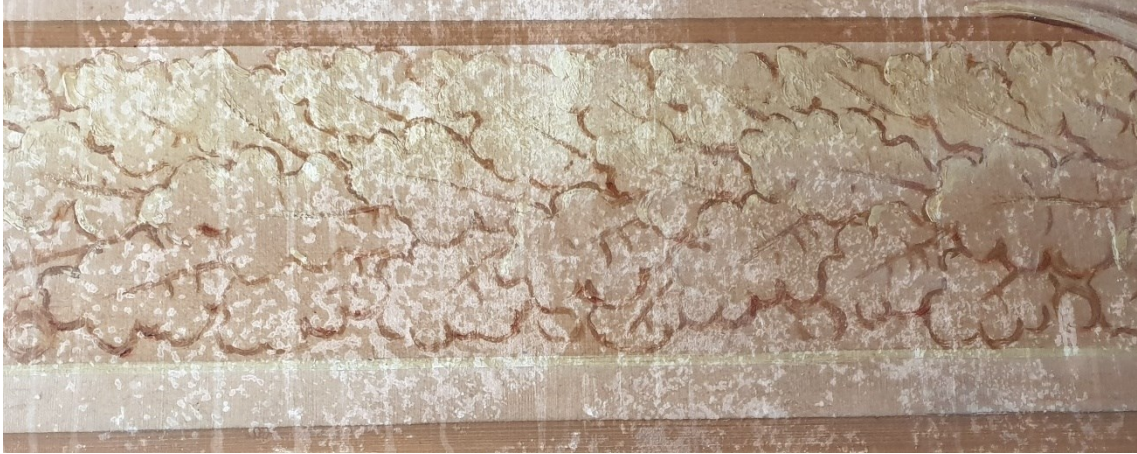
Figura API - B13 - Exemplo de descoloração da camada cromática (Machas), observada na pintura mural "Moinho". Cíntia Freitas©

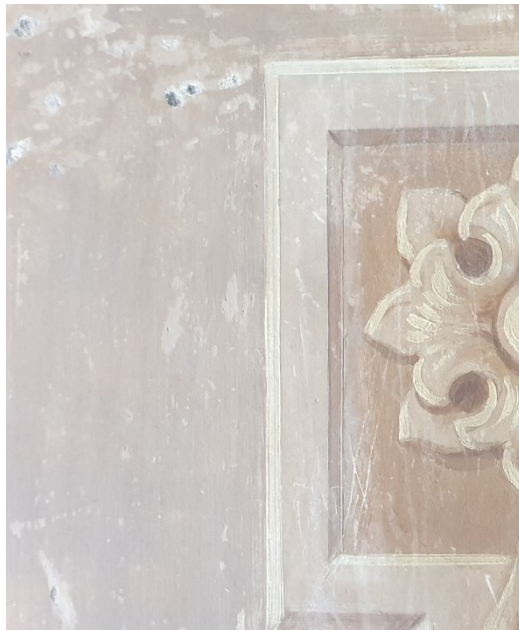
Figura API – B15 - Exemplo de dano de abrasão, observado na pintura mural "Moinho". Cíntia Freitas©

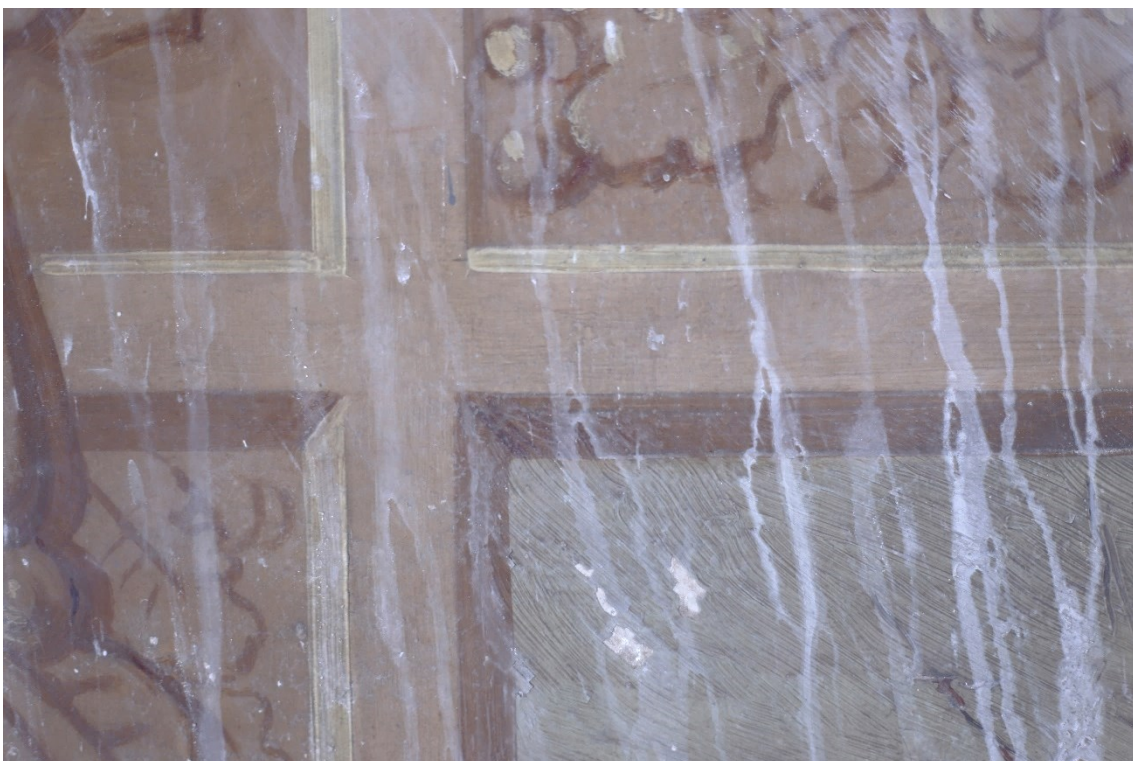
Figura API – B16 - Exemplo de sujidade superficial, observada na generalidade da pintura mural "Moinho". Cíntia Freitas©

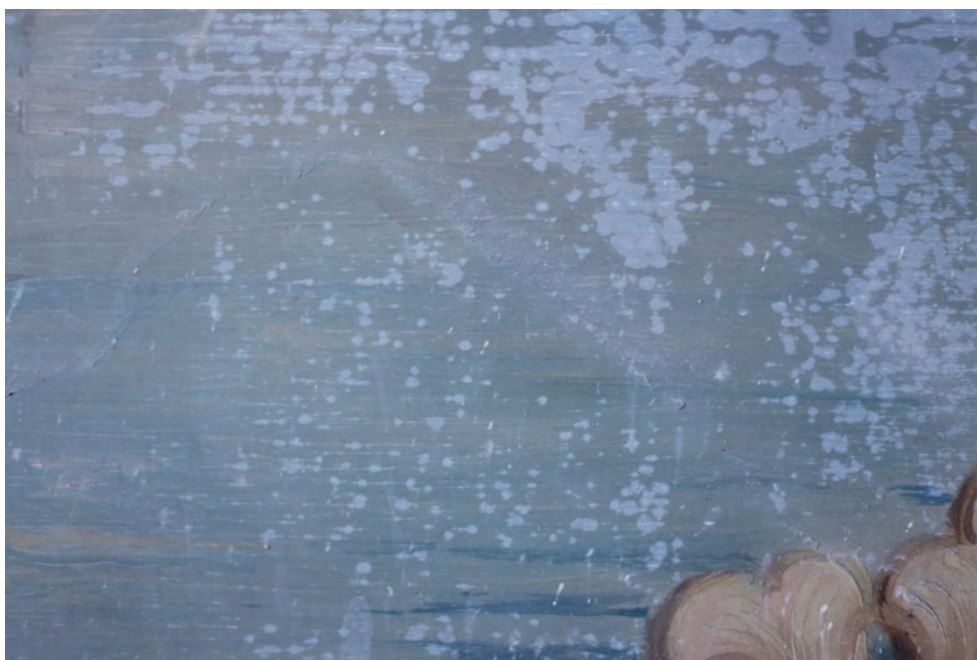
Figura API – B18 - Exemplo de zona de fissura, observada na pintura mural "Barcos". Cíntia Freitas©

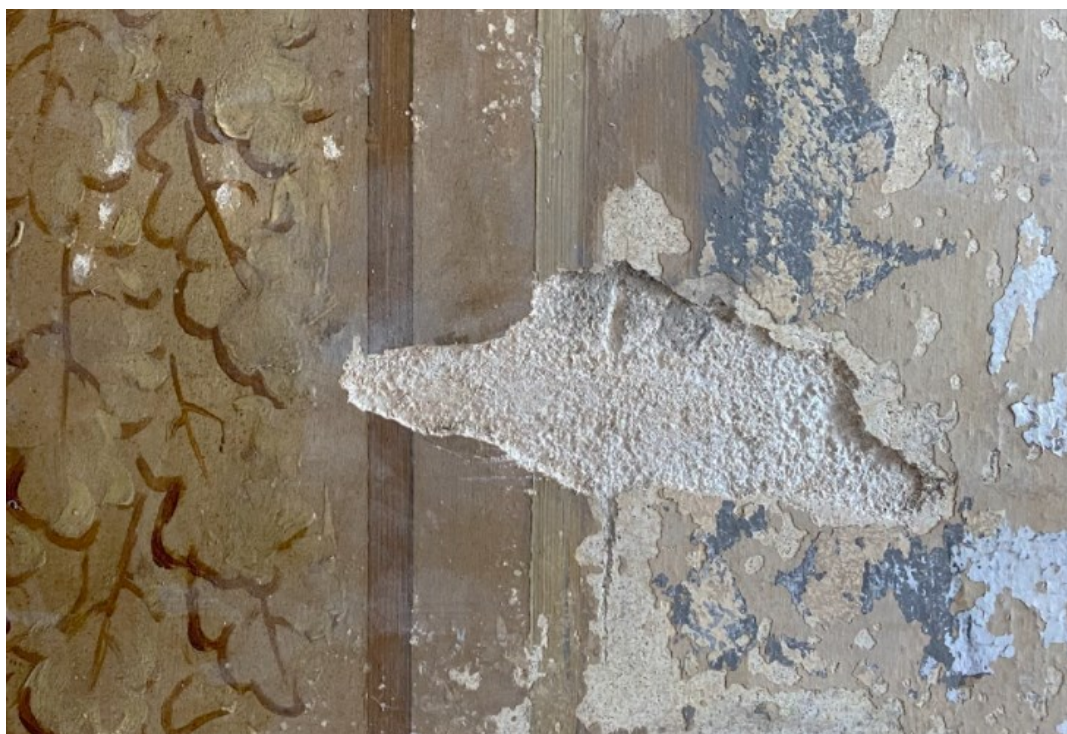
Figura API – B.19 - Destacamento da camada de preparação, na pintura mural "Barcos". Cíntia Freitas©

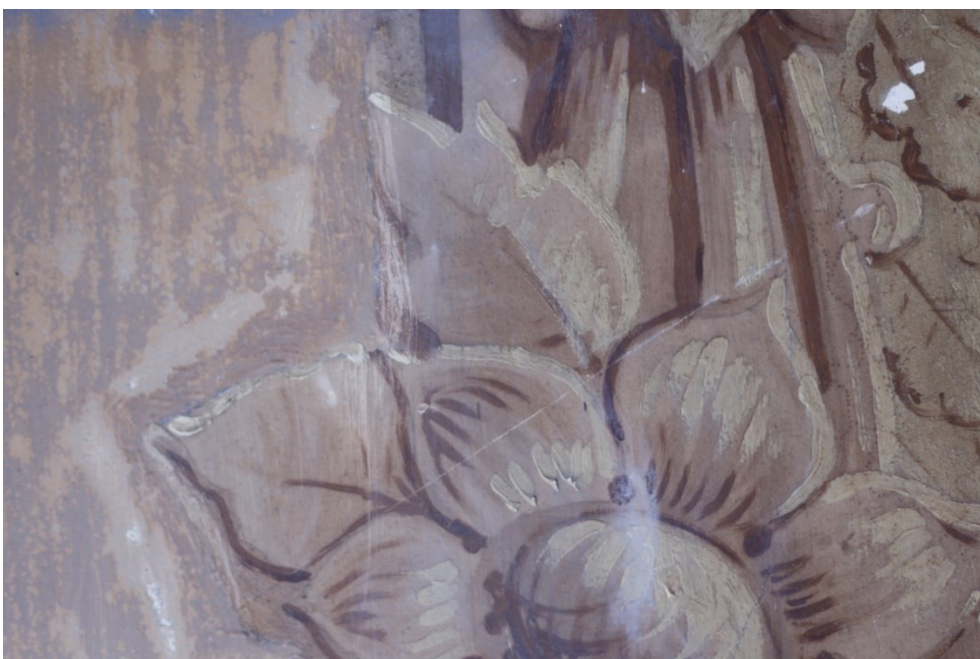
Figura API - B23 - Exemplo de dano de abrasão, observada na pintura mural "Barcos". Cíntia Freitas©

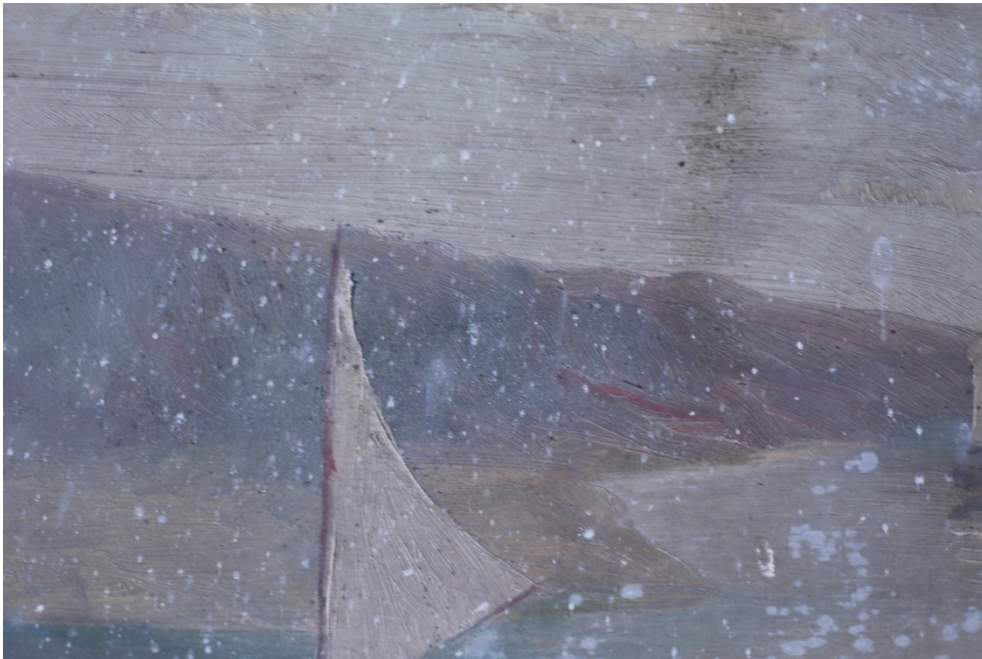
Figura API - B24 - Exemplo de sujidade superficial, observada na generalidade da pintura mural "Barcos". Cíntia Freitas©

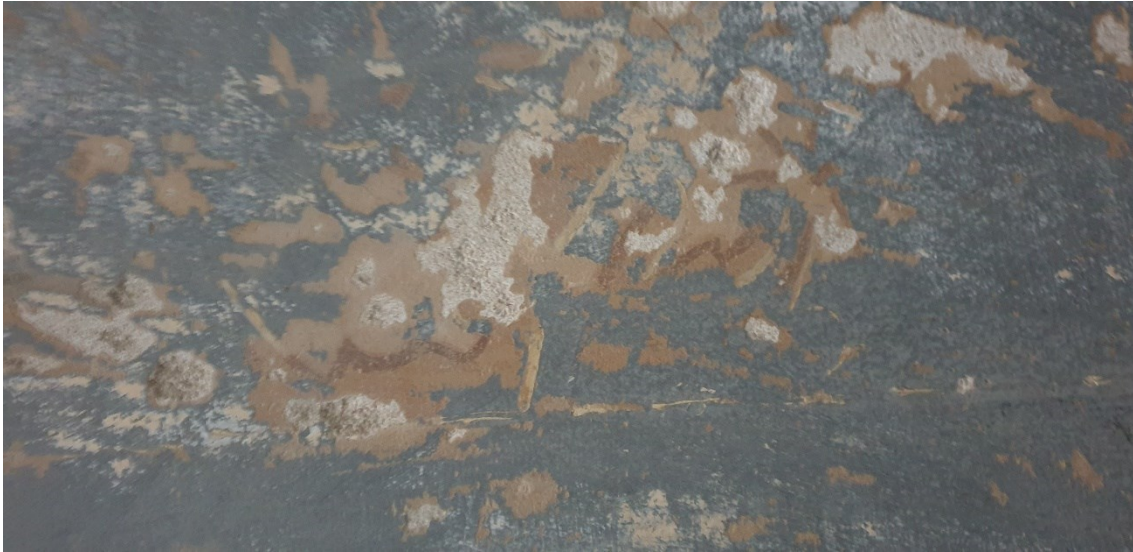
Figura APIII – A82 - Pormenor da pintura original da parede pertencente à pintura "moinho" após o dano provocado pela *decapagem mecânica*. Cíntia Freitas©

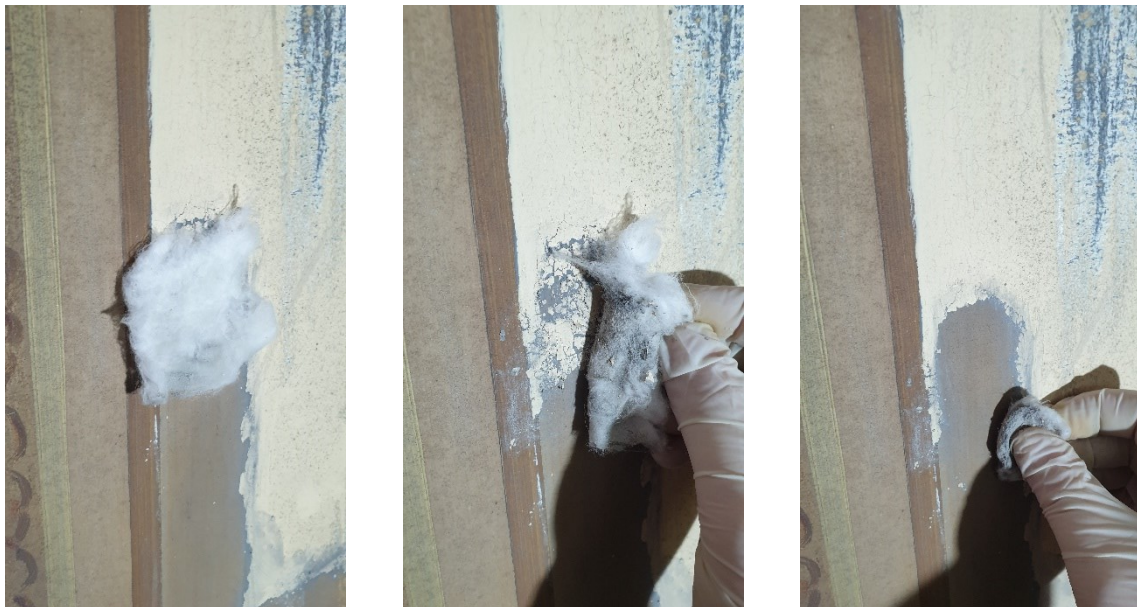
Figura APIII – A83 - Teste de solventes para remoção da camada de repinte. 1) aplicação durante 1 minuto, 2) resultado instantâneo e 3) resultado final. Cíntia Freitas©

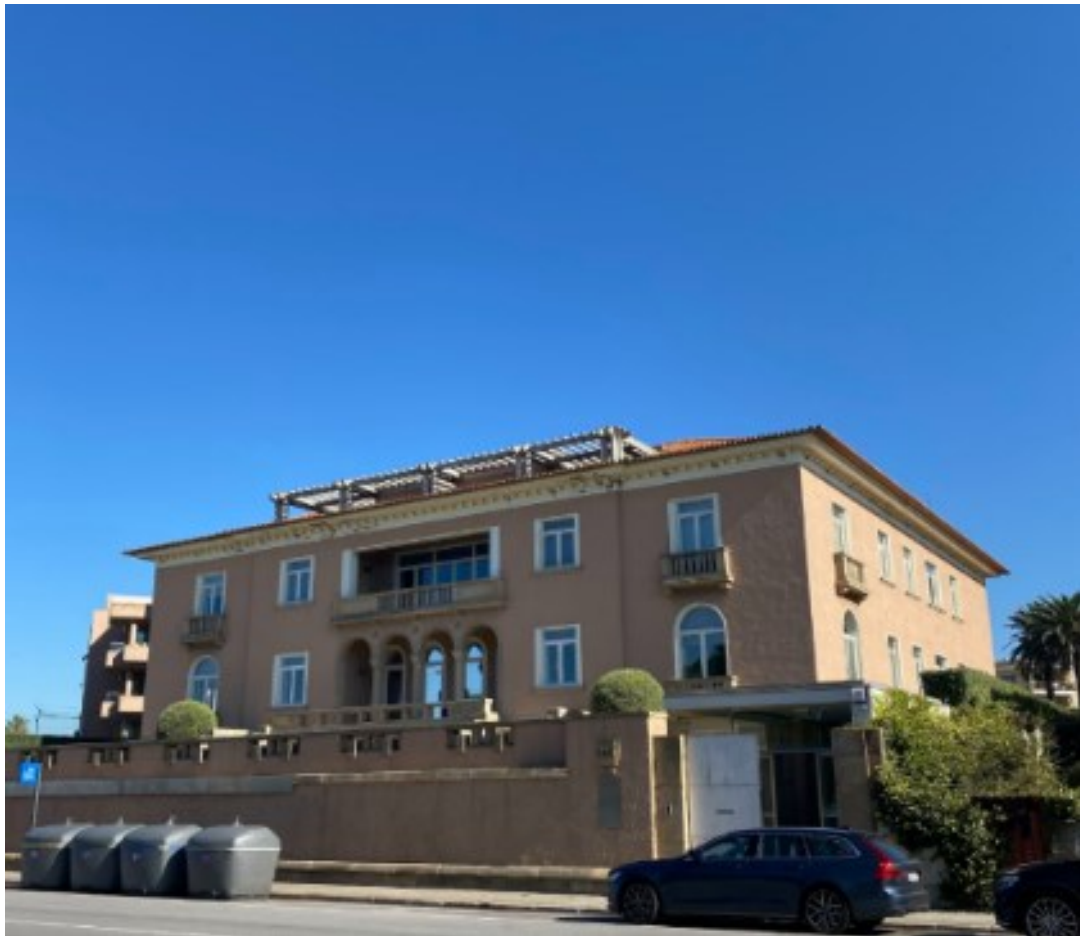
Nº	2
Morada	Avenida de Montevideu 210, Porto
Tipo de Habitação/Finalidade Atual	Turismo
Estado Atual Geral	Bom Estado de Conservação
Documentação Fotográfica do Interior	Não

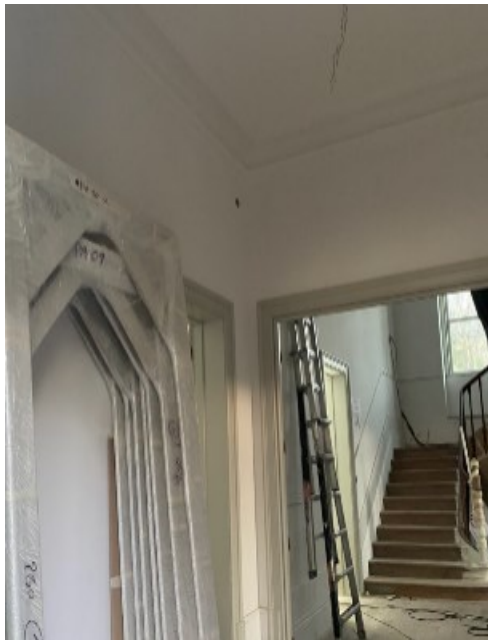
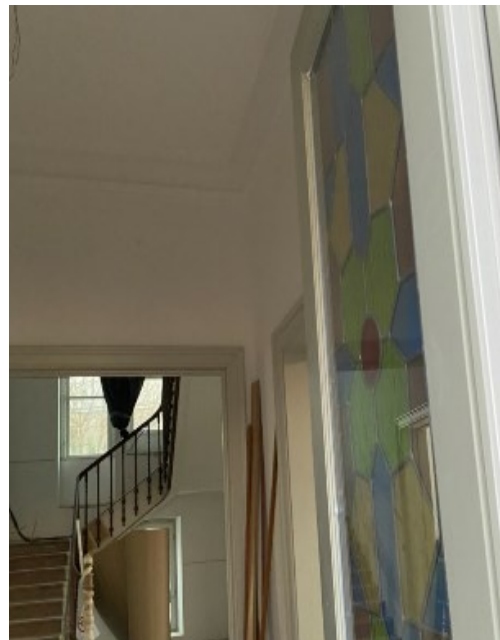
Nº	4
Morada	Rua Marechal Saldanha 588, Porto
Tipo de Habitação/Finalidade Atual	Habitação Plurifamiliar
Estado Atual Geral	Reabilitada
Documentação Fotográfica do Interior	Não

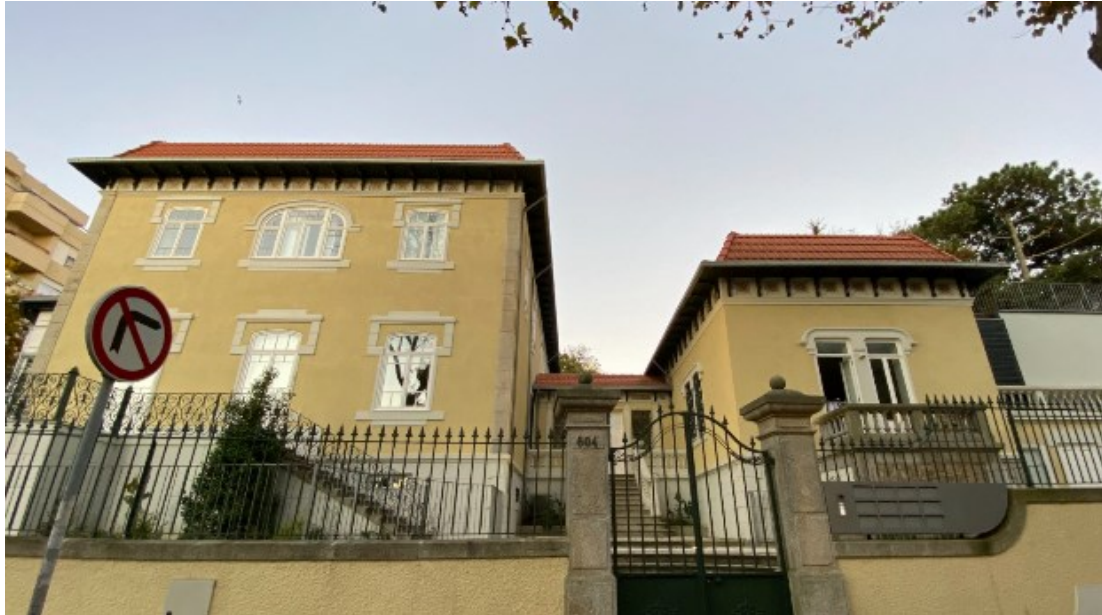
Nº	5
Morada	Rua de Gondarém 580 / 658, Porto
Tipo de Habitação/Finalidade Atual	Serviço (580) / Não Definida (658)
Estado Atual Geral	Casas Germinada Reabilitadas
Documentação Fotográfica do Interior	Sim (580), Não (658)

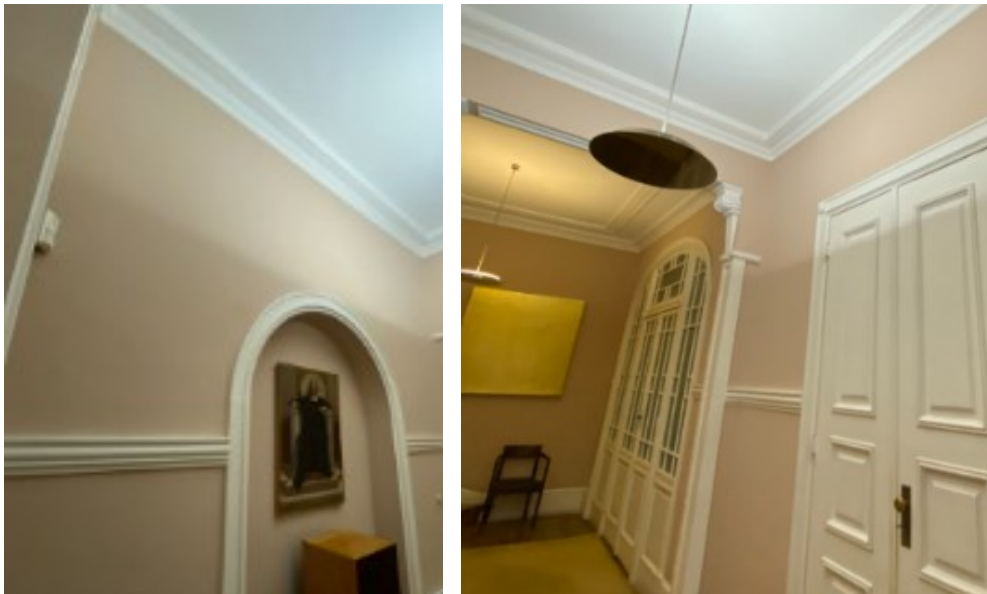
Nº	6
Morada	Rua Marechal Saldanha 438, Porto
Tipo de Habitação/Finalidade Atual	Não averiguada
Estado Atual Geral	Em Reabilitação
Documentação Fotográfica do Interior	Não

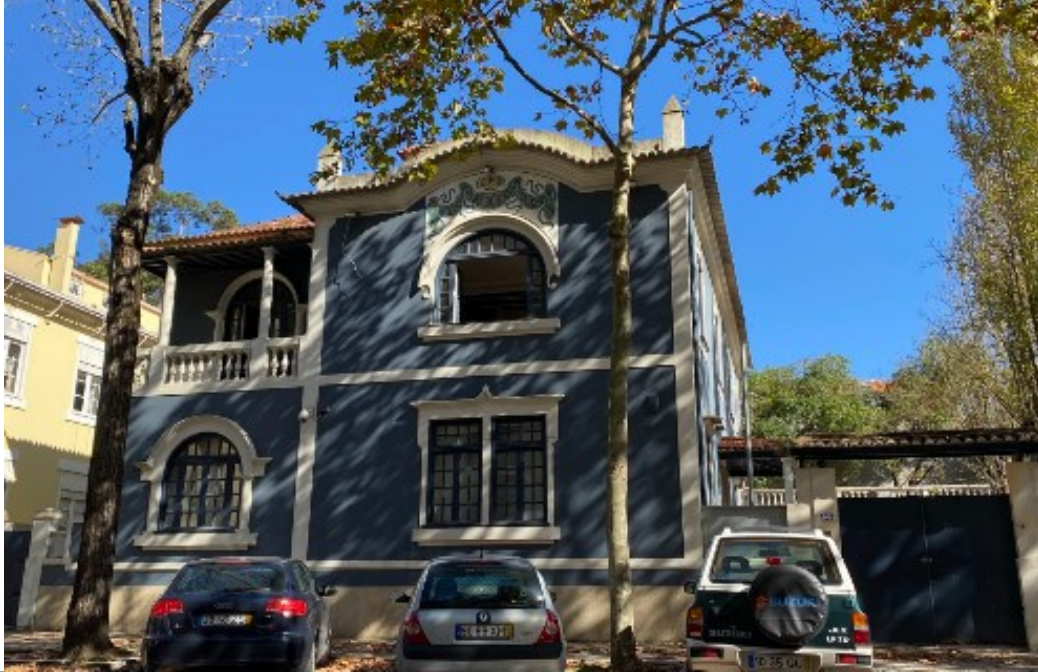
Nº	7
Morada	Rua Dr. Sousa Rosa 327, Porto
Tipo de Habitação/Finalidade Atual	Habitação Unifamiliar
Estado Atual Geral	Bom Estado de Conservação
Documentação Fotográfica do Interior	Sim

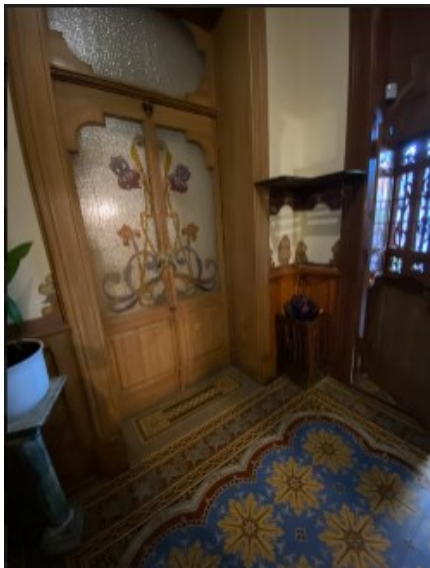
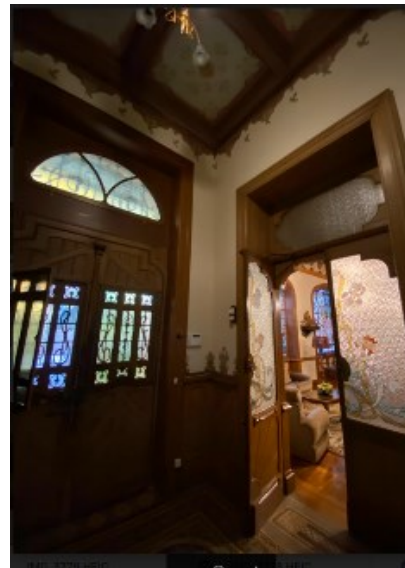
Nº	8
Morada	Rua do Ribeirinho 356, Porto
Tipo de Habitação/Finalidade Atual	Habitação Unifamiliar
Estado Atual Geral	Bom Estado de Conservação
Documentação Fotográfica do Interior	Não

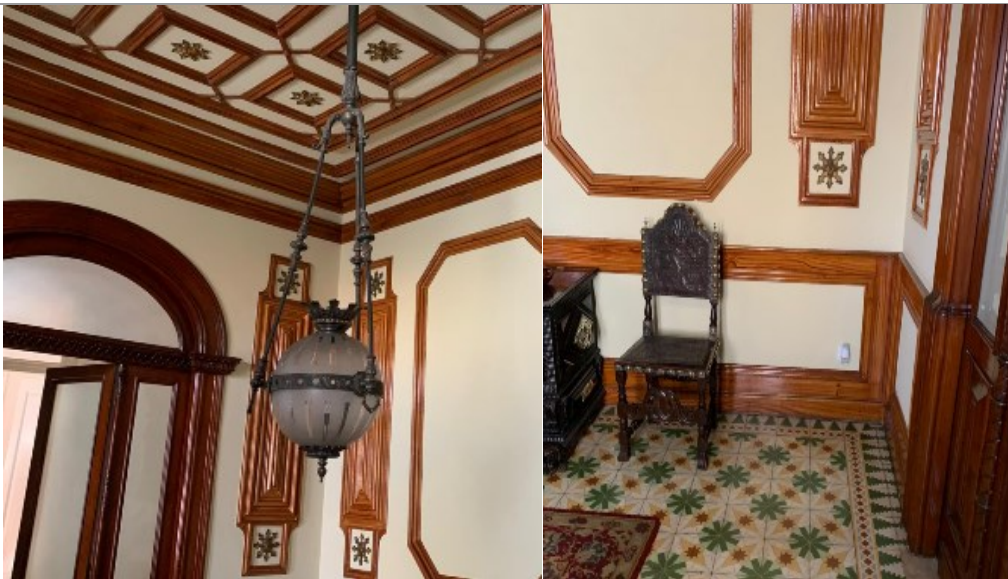
Nº	10⁷
Morada	Rua Dr. Sousa Rosa 232, Porto
Tipo de Habitação/Finalidade Atual	Habitação Unifamiliar
Estado Atual Geral	Bom Estado de Conservação
Documentação Fotográfica do Interior	Não

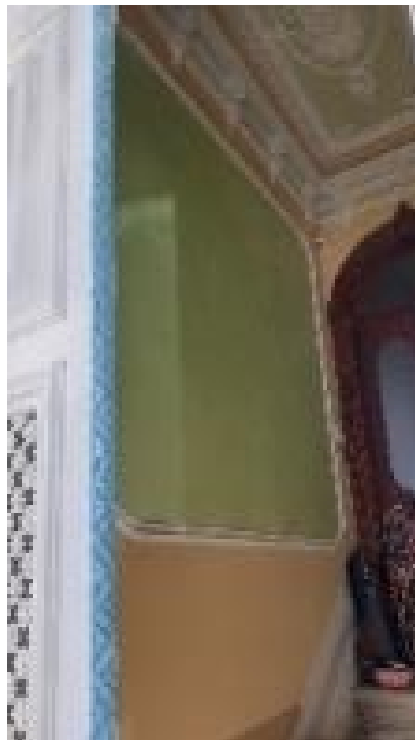
Nº	11
Morada	Rua de Diu 131, Porto
Tipo de Habitação/Finalidade Atual	Habitação Unifamiliar
Estado Atual Geral	Em Reabilitação
Documentação Fotográfica do Interior	Sim

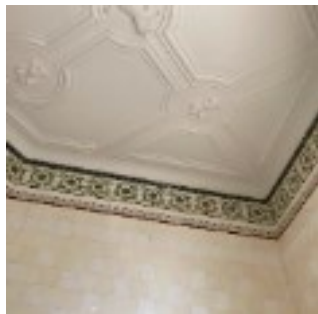
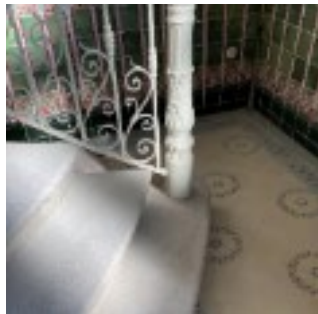
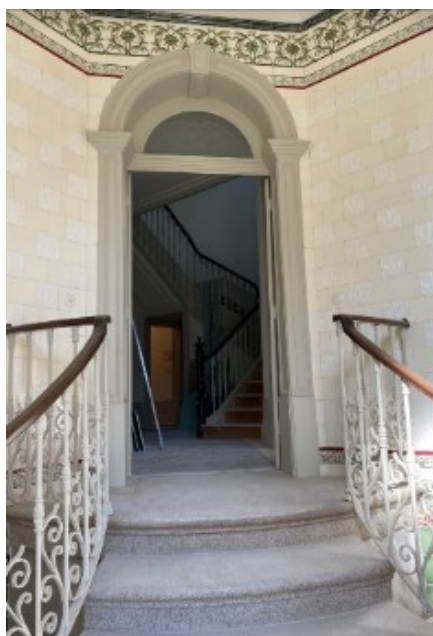
Nº	12
Morada	Avenida do Brasil 6, Porto
Tipo de Habitação/Finalidade Atual	Habitação Unifamiliar
Estado Atual Geral	Não averiguado
Documentação Fotográfica do Interior	Não

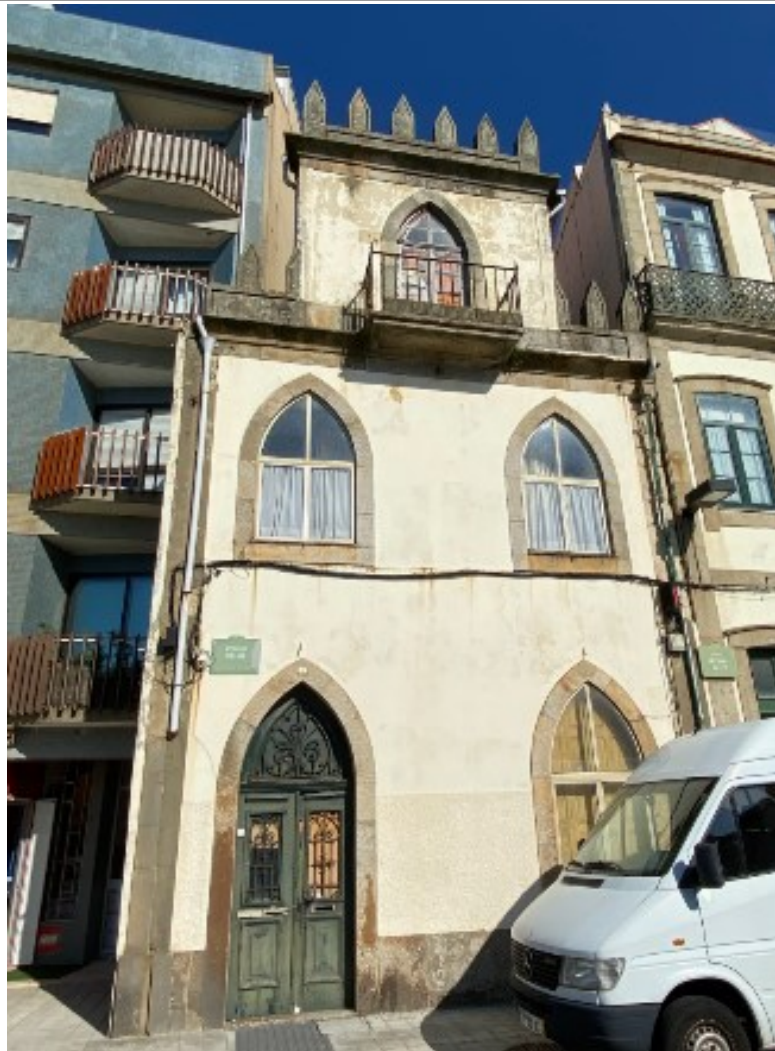
Nº	13
Morada	Avenida do Brasil 72, Porto
Tipo de Habitação/Finalidade Atual	Habitação Unifamiliar
Estado Atual Geral	Bom Estado de Conservação
Documentação Fotográfica do Interior	Sim

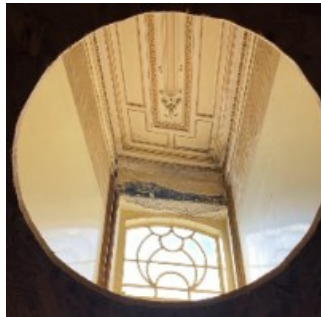
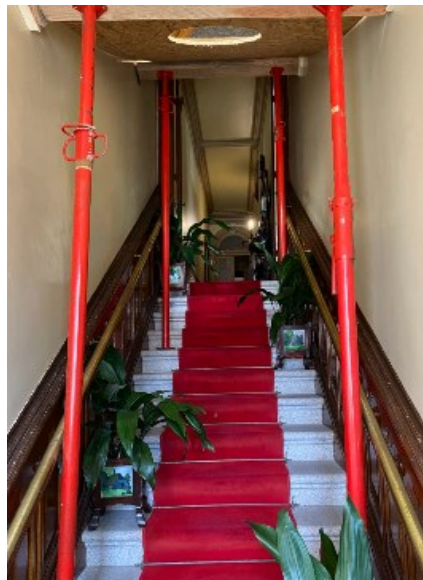
Nº	14
Morada	Rua do Monte da Luz 16, Porto
Tipo de Habitação/Finalidade Atual	Não averiguado
Estado Atual Geral	Não averiguado
Documentação Fotográfica do Interior	Não

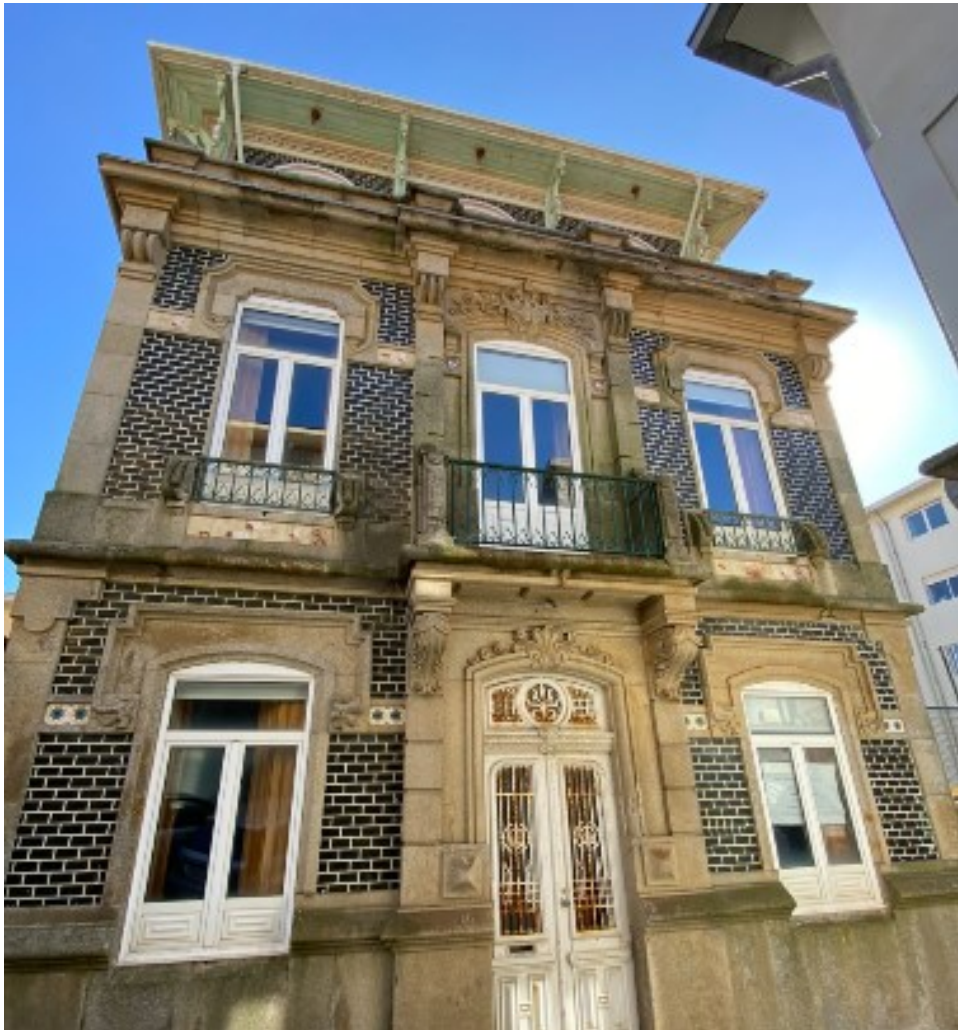
Nº	15
Morada	Avenida do Brasil 523, Porto
Tipo de Habitação/Finalidade Atual	Habitação Plurifamiliar
Estado Atual Geral	Em Reabilitação
Documentação Fotográfica do Interior	Sim⁸

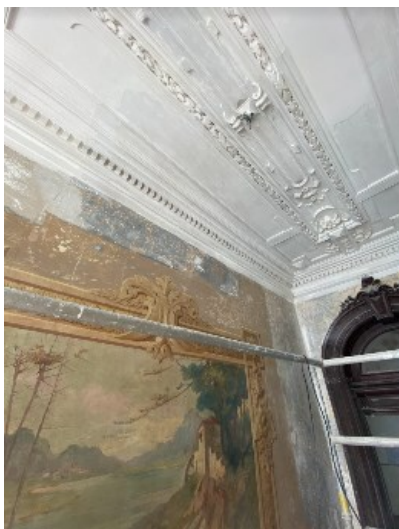
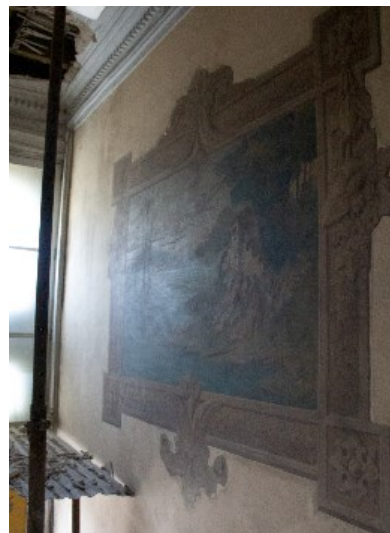
Nº	16
Morada	Avenida do Brasil 777, Porto
Tipo de Habitação/Finalidade Atual	Habitação Unifamiliar
Estado Atual Geral	Não averiguado
Documentação Fotográfica do Interior	Não

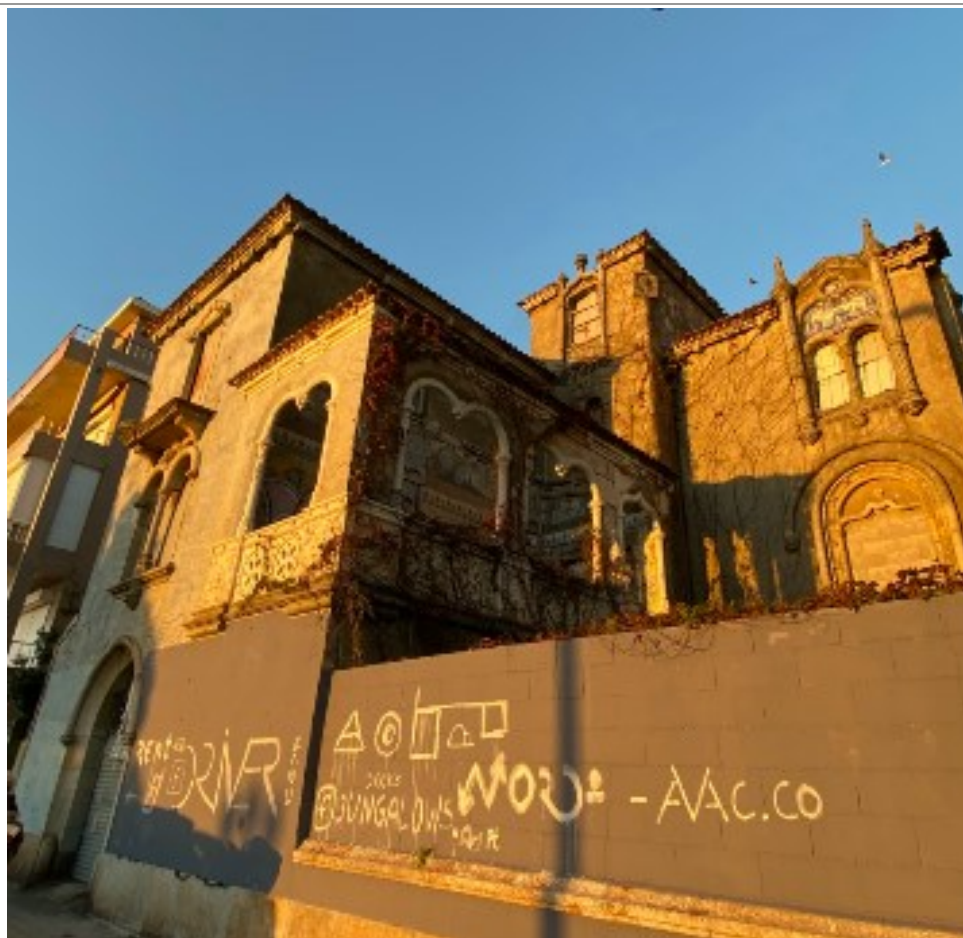
Nº	17
Morada	Avenida Montevideu 66, Porto
Tipo de Habitação/Finalidade Atual	Saúde
Estado Atual Geral	Reabilitado
Documentação Fotográfica do Interior	Não

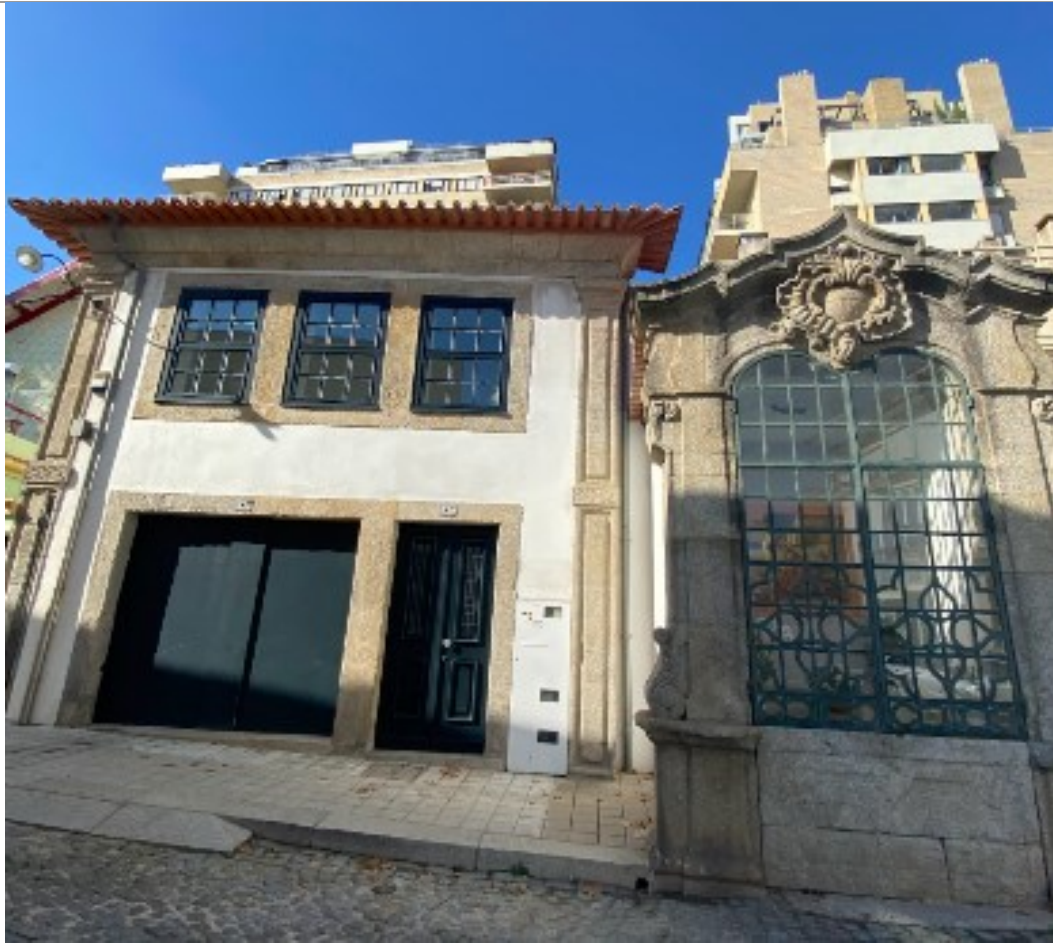
Nº	20
Morada	Travessa Alegre 47, Porto
Tipo de Habitação/Finalidade Atual	Habitação unifamiliar
Estado Atual Geral	Reabilitada
Documentação Fotográfica do Interior	Não
