Escola das Artes da Universidade Católica Portuguesa
Mestrado em Conservação e Restauro de Bens Culturais

O CASO DE ESTUDO DA INTERVENÇÃO DE CONSERVAÇÃO E
RESTAURO EM DUAS PINTURAS MURAIS DO VESTÍBULO DO EDIFÍCIO
RODRIGUES CARDOSO (AV. DO BRASIL, Nº 523 - PORTO).

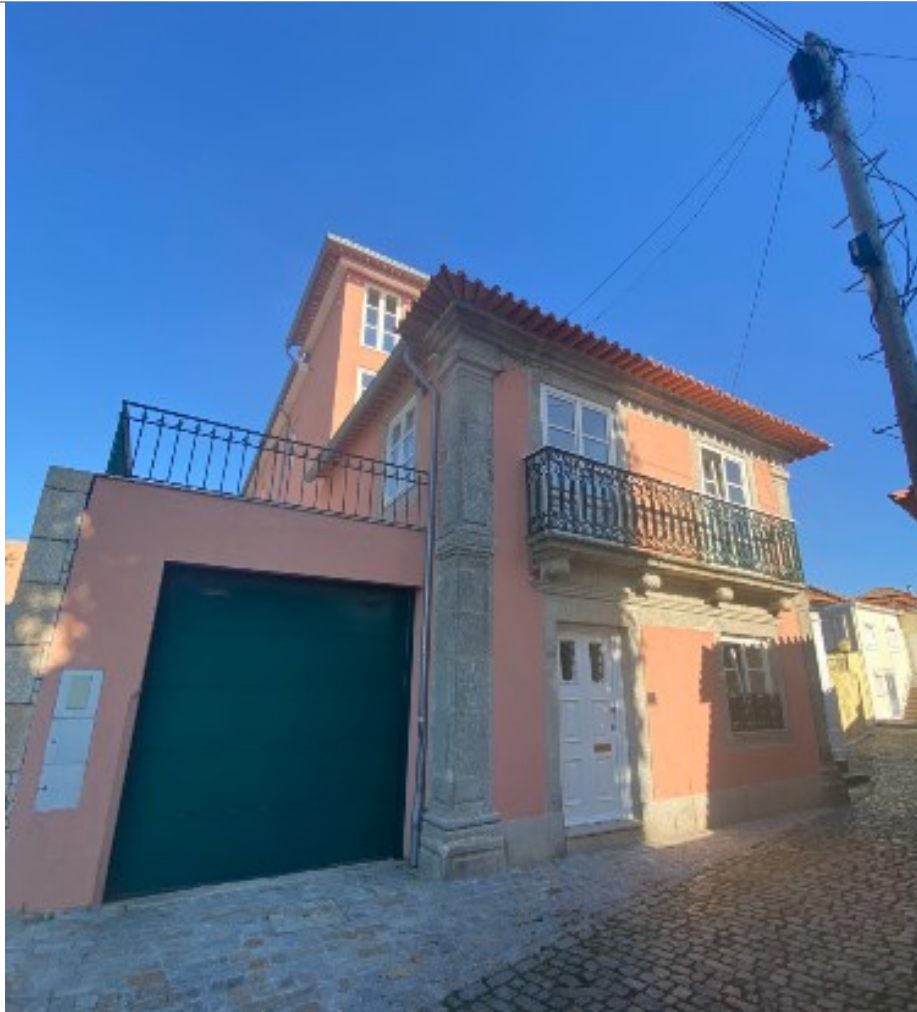
Nº	22
Morada	Rua de Montebelo 59, Porto
Tipo de Habitação/Finalidade Atual	Não averiguada
Estado Atual Geral	Em reabilitação
Documentação Fotográfica do Interior	Não

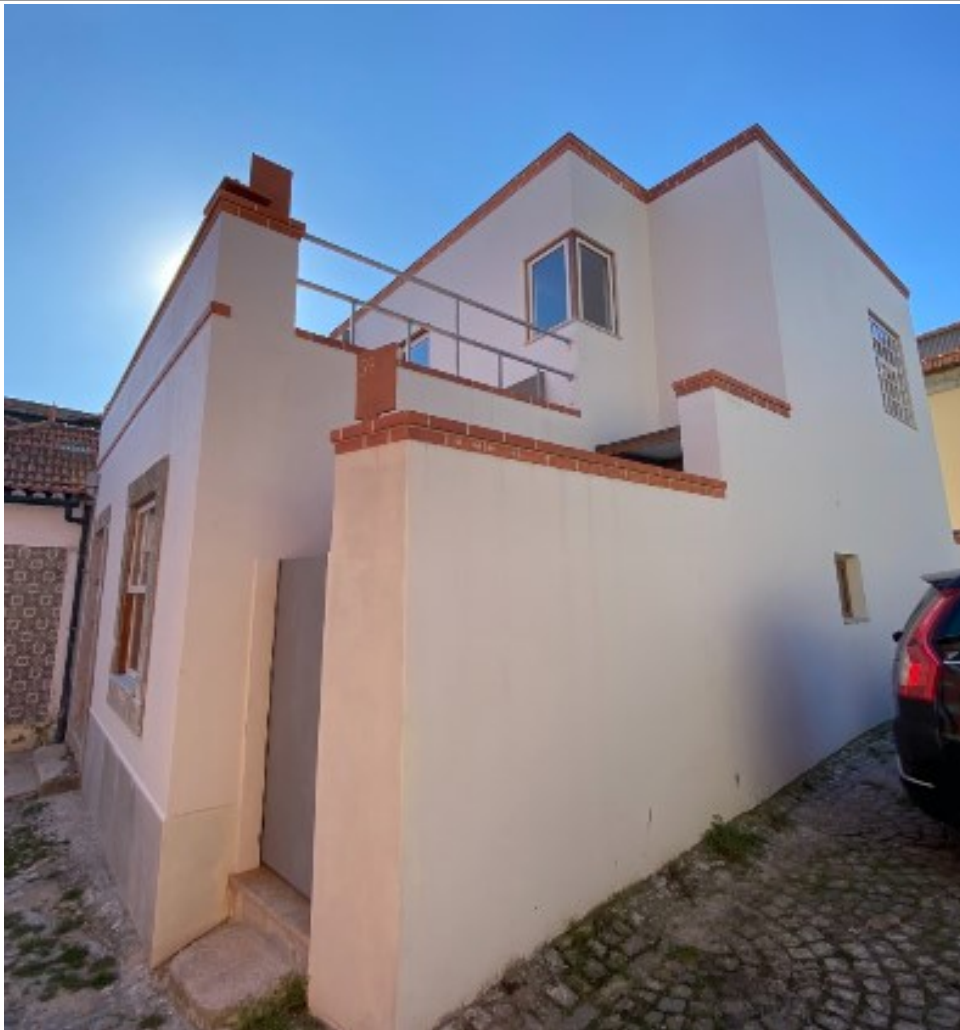
Nº	23
Morada	Rua de Montebelo 34, Porto
Tipo de Habitação/Finalidade Atual	Habitação Unifamiliar
Estado Atual Geral	Reabilitada
Documentação Fotográfica do Interior	Não

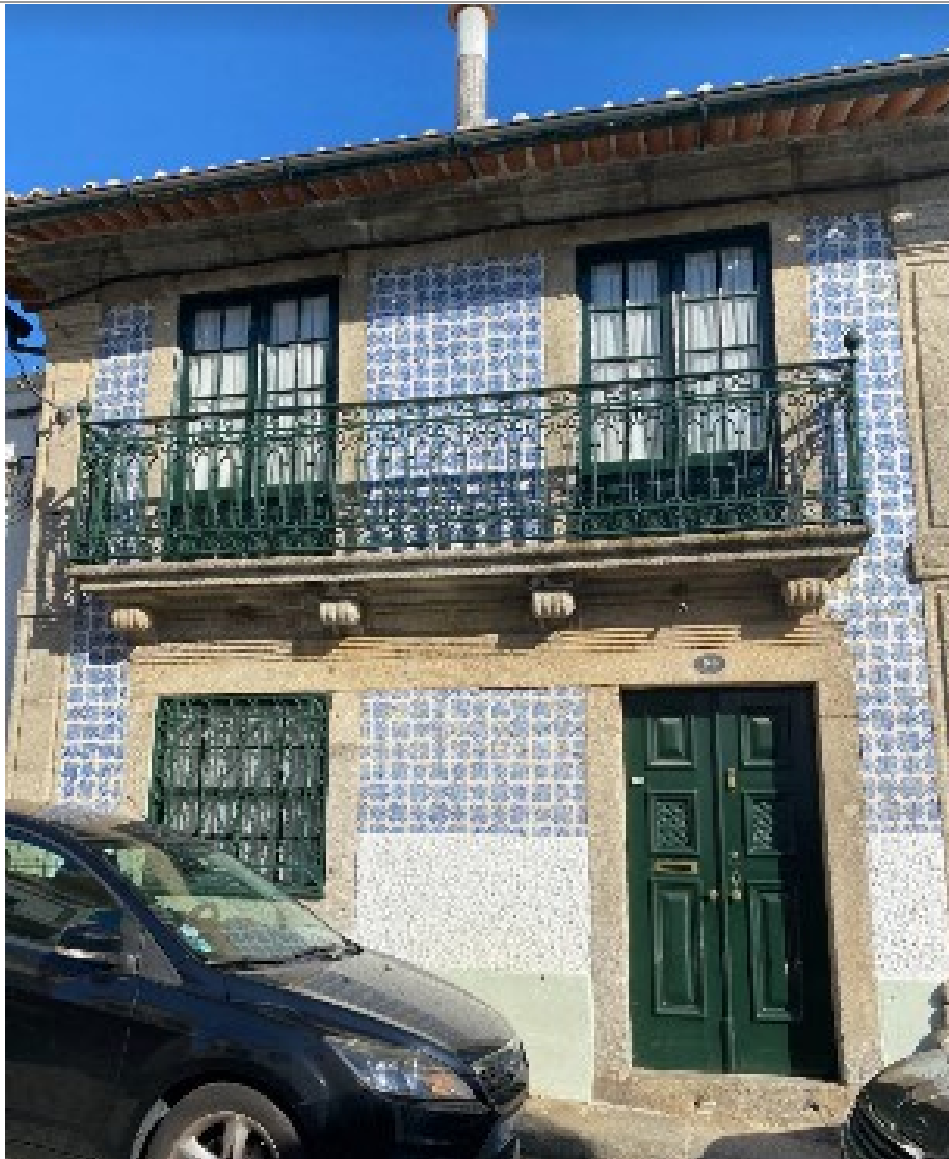
Nº	24
Morada	Travessa do Adro da Foz 7, Porto
Tipo de Habitação/Finalidade Atual	Não averiguado
Estado Atual Geral	Não averiguado
Documentação Fotográfica do Interior	Não

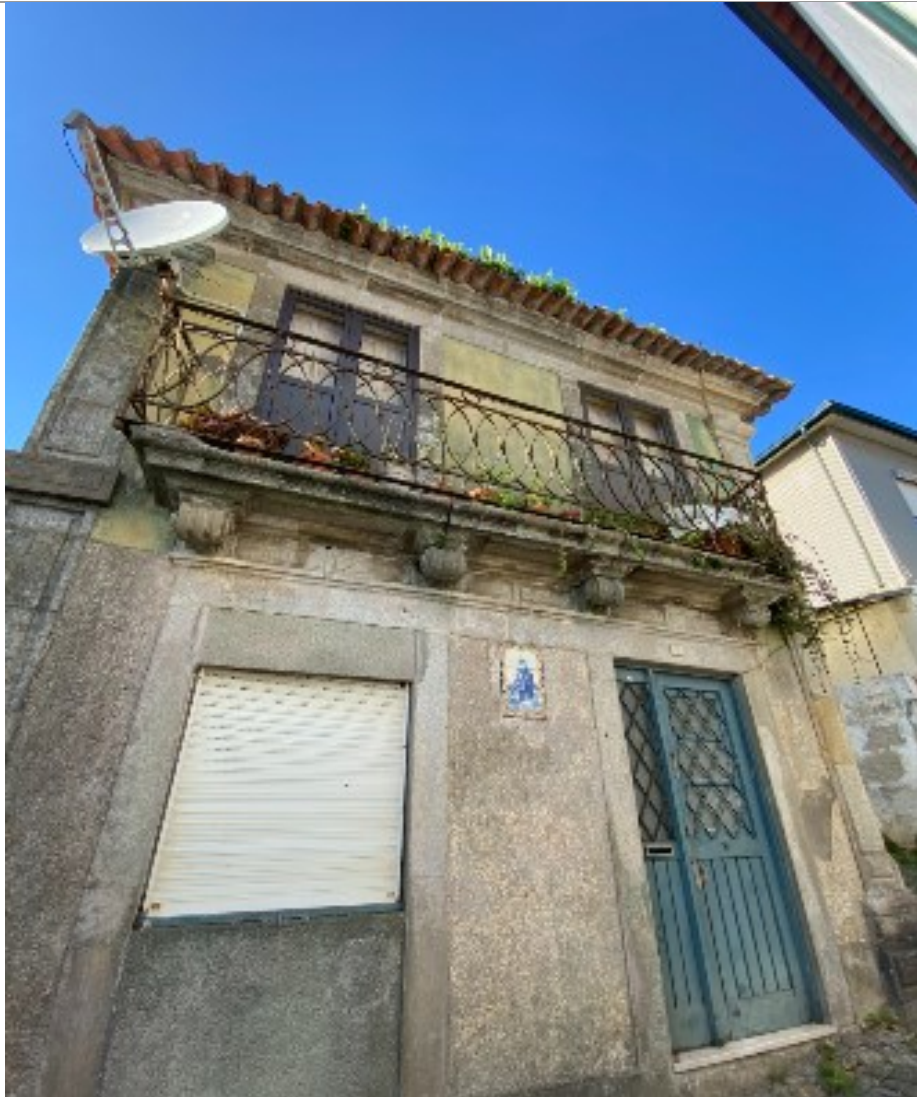
Nº	25
Morada	Rua João da Foz 103, Porto
Tipo de Habitação/Finalidade Atual	Habitação Unifamiliar
Estado Atual Geral	Degradado
Documentação Fotográfica do Interior	Não

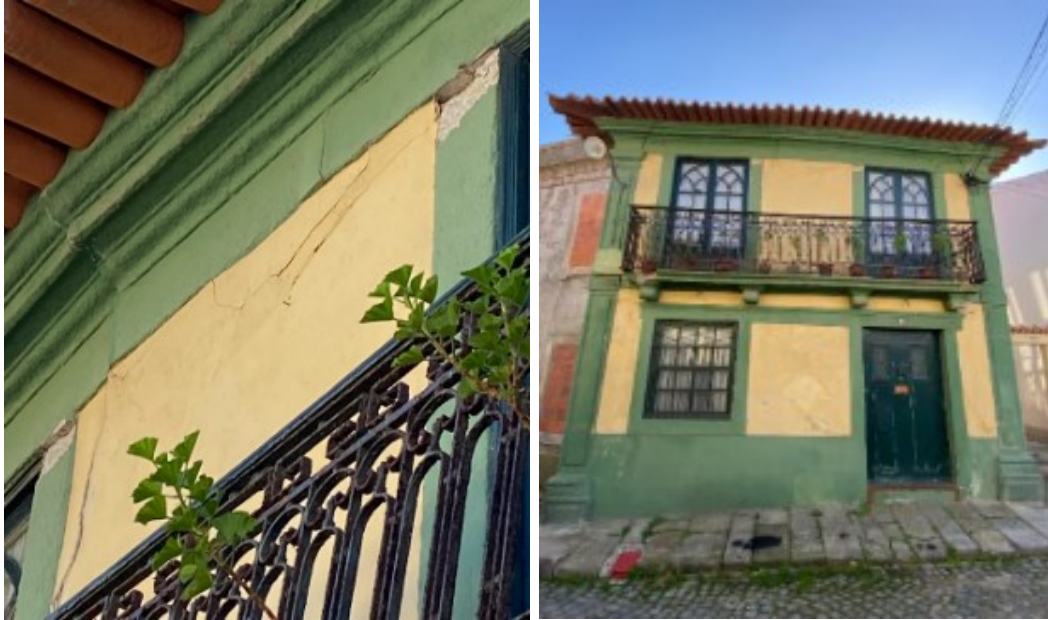
Nº	26
Morada	Rua Raúl Brandão 10, Porto
Tipo de Habitação/Finalidade Atual	Habitação Unifamiliar
Estado Atual Geral	Bom estado
Documentação Fotográfica do Interior	Não

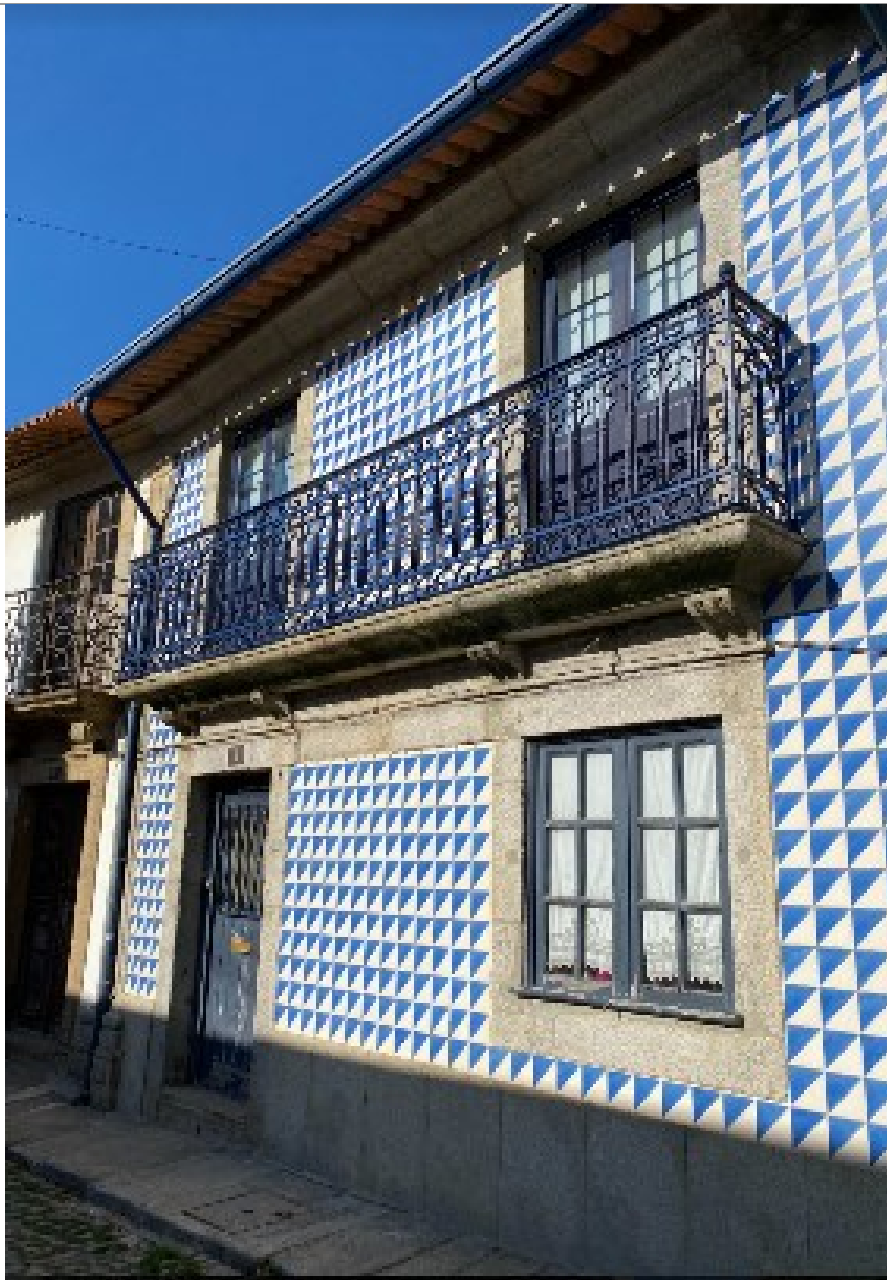
Nº	27
Morada	Rua João da Foz 54, Porto
Tipo de Habitação/Finalidade Atual	Não averiguado
Estado Atual Geral	Destruída
Documentação Fotográfica do Interior	Não

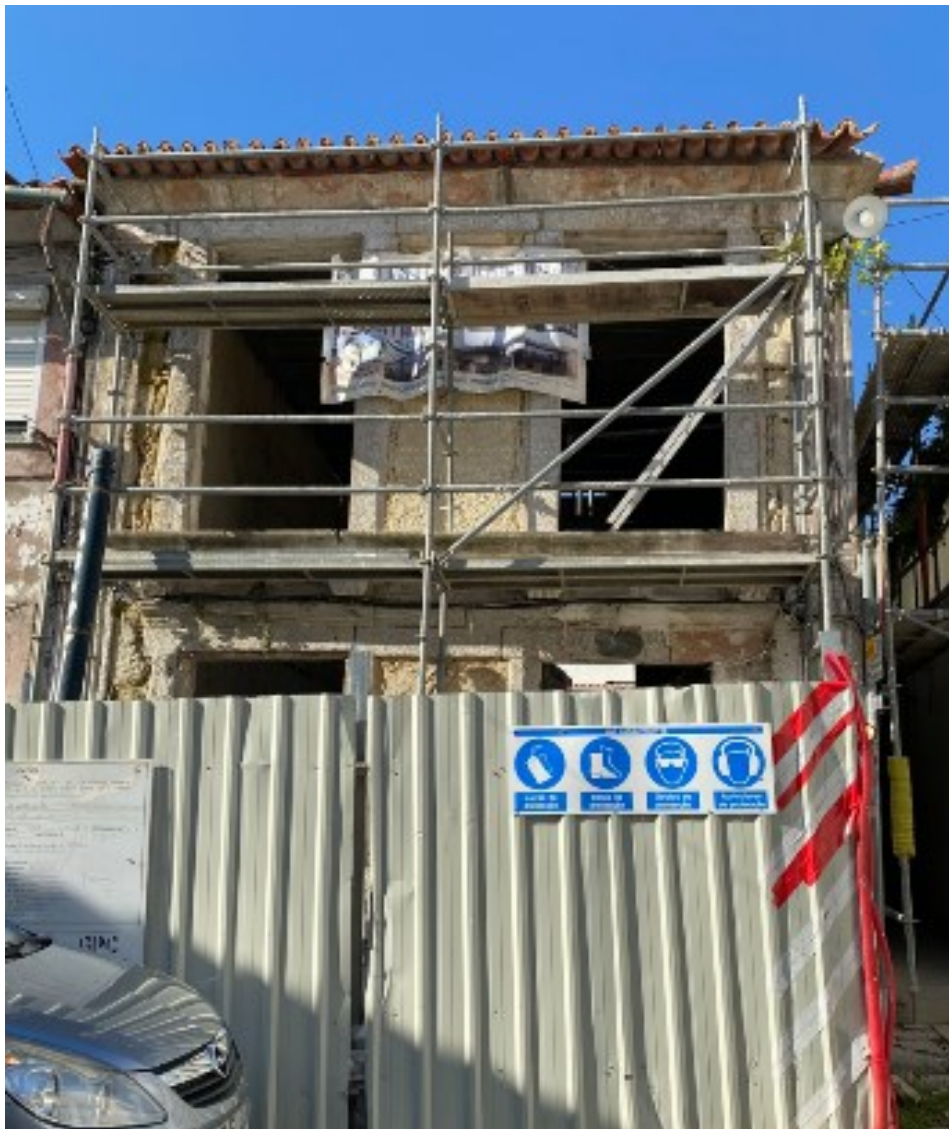
Nº	28
Morada	Rua do Passeio Alegre 496, Porto
Tipo de Habitação/Finalidade Atual	Habitação plurifamiliar
Estado Atual Geral	Bom Estado
Documentação Fotográfica do Interior	Não

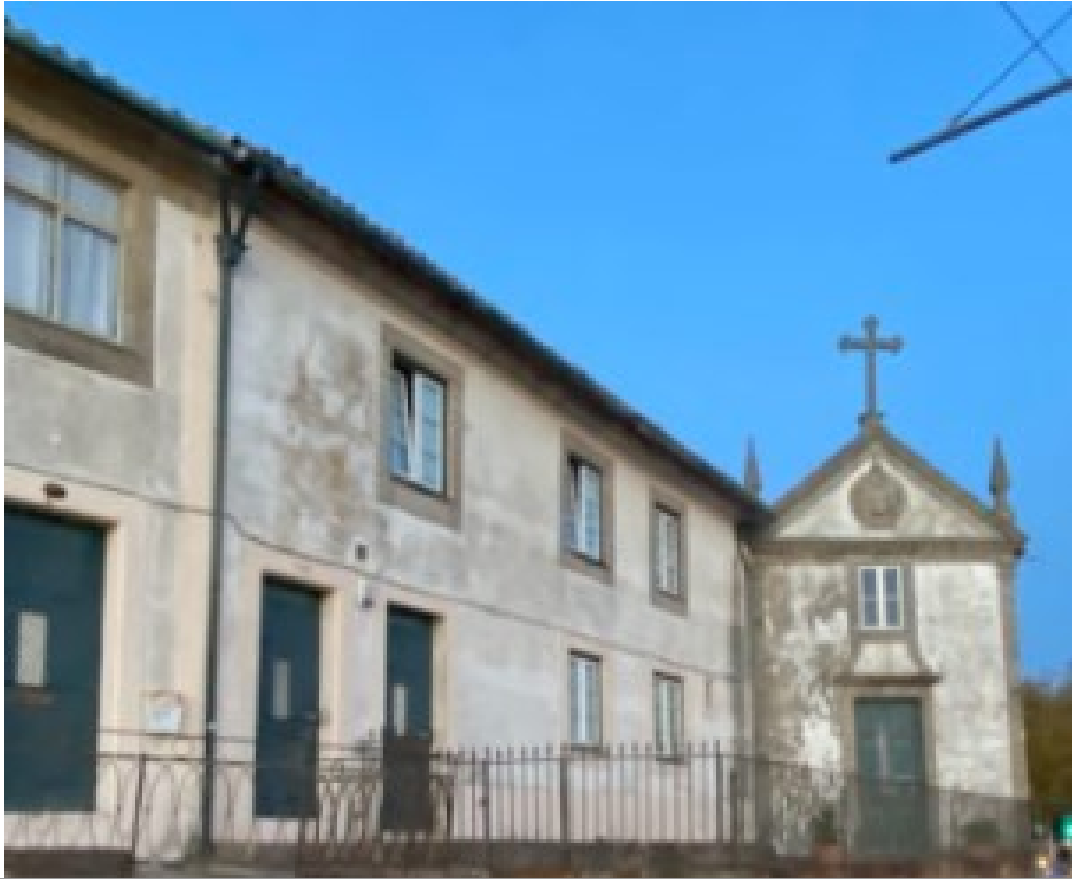
Nº	29
Morada	Rua do Passeio Alegre 612-624, Porto
Tipo de Habitação/Finalidade Atual	Sede de Empresa
Estado Atual Geral	Bom Estado
Documentação Fotográfica do Interior	Não

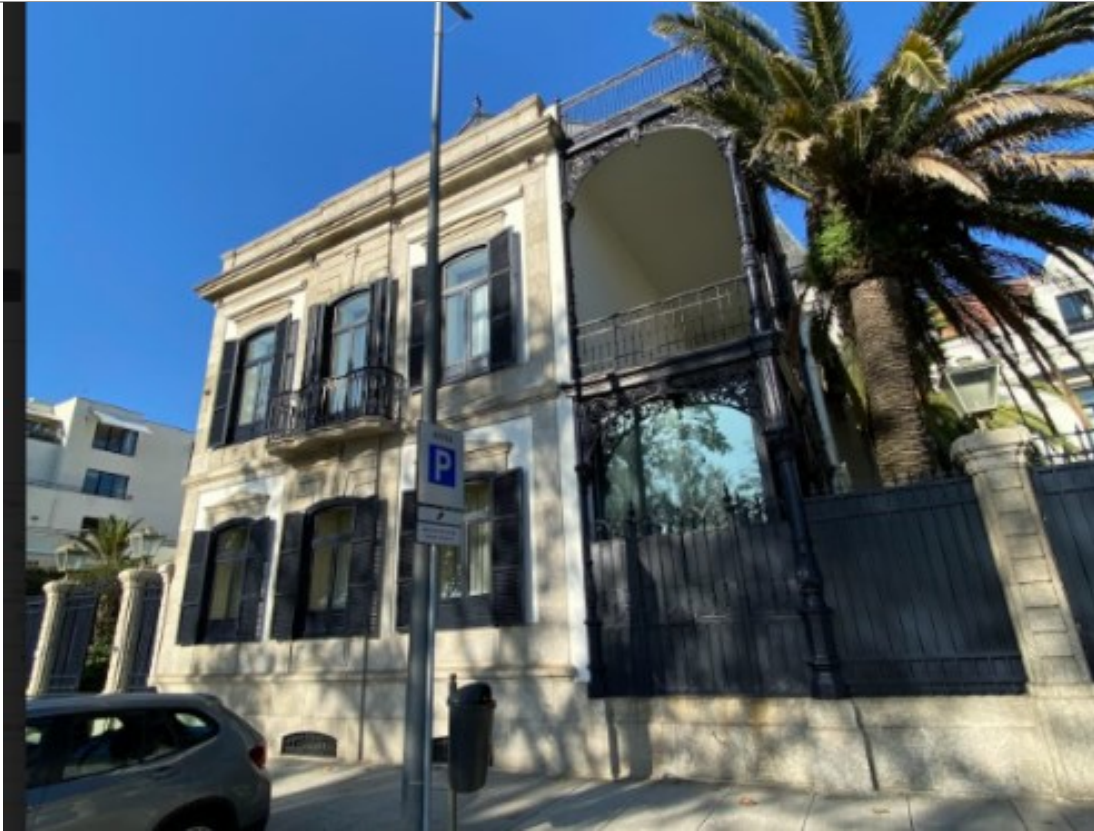
Nº	30
Morada	Rua do Passeio Alegre 718/720, Porto
Tipo de Habitação/Finalidade Atual	Casa Geminada
Estado Atual Geral	Bom Estado (720), não averiguado (718)
Documentação Fotográfica do Interior	Não

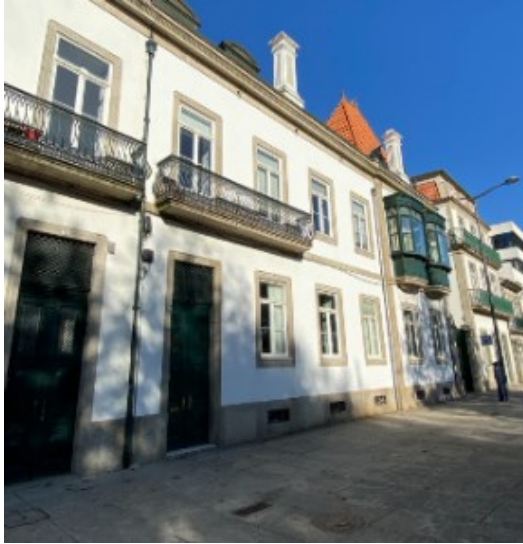
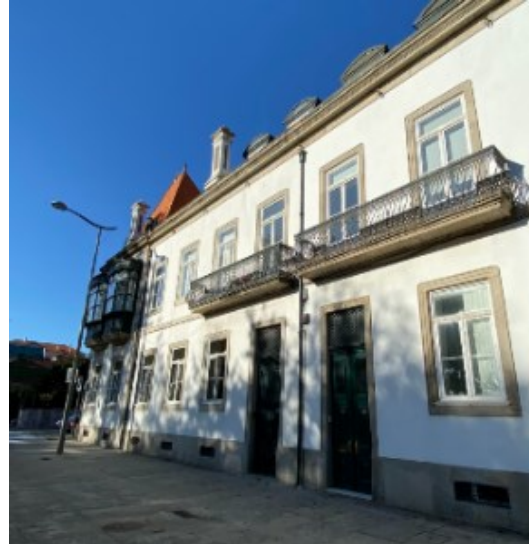
Nº	31
Morada	Rua do Passeio Alegre 774, Porto
Tipo de Habitação/Finalidade Atual	Habitação unifamiliar
Estado Atual Geral	Bom Estado
Documentação Fotográfica do Interior	Não

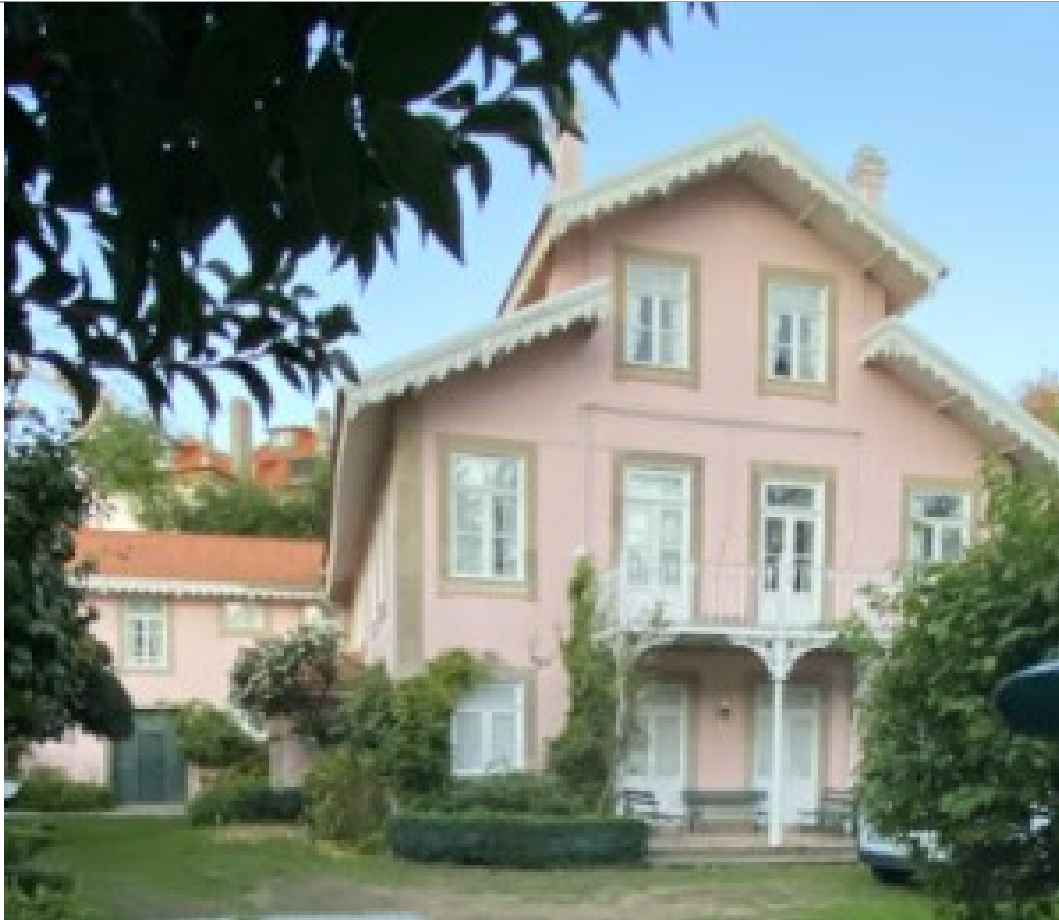
Nº	32
Morada	Rua das Laranjeiras 86, Porto
Tipo de Habitação/Finalidade Atual	Turismo
Estado Atual Geral	Bom Estado
Documentação Fotográfica do Interior	Não

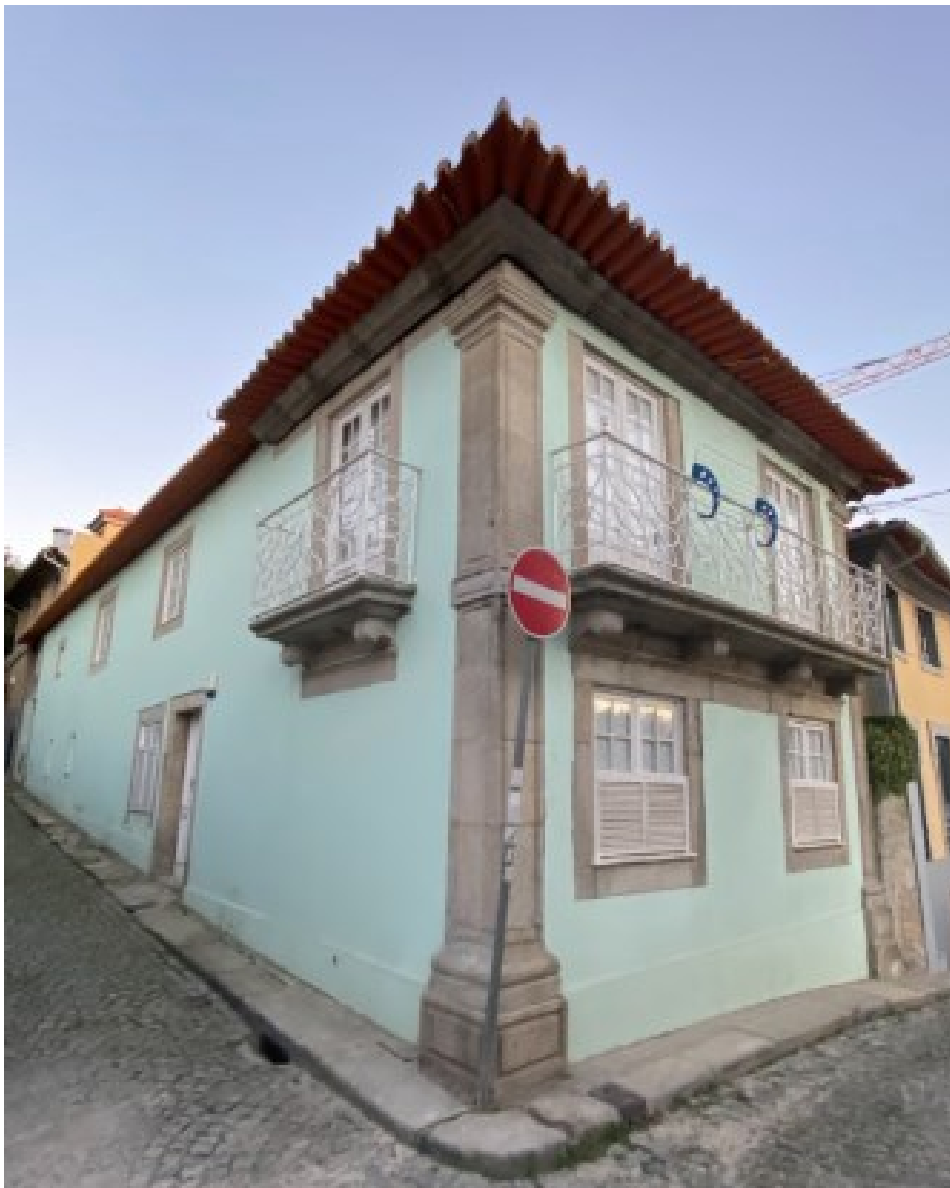
Nº	33
Morada	Rua do Passeio Alegre 840, Porto
Tipo de Habitação/Finalidade Atual	Habitação unifamiliar
Estado Atual Geral	Bom Estado
Documentação Fotográfica do Interior	Não

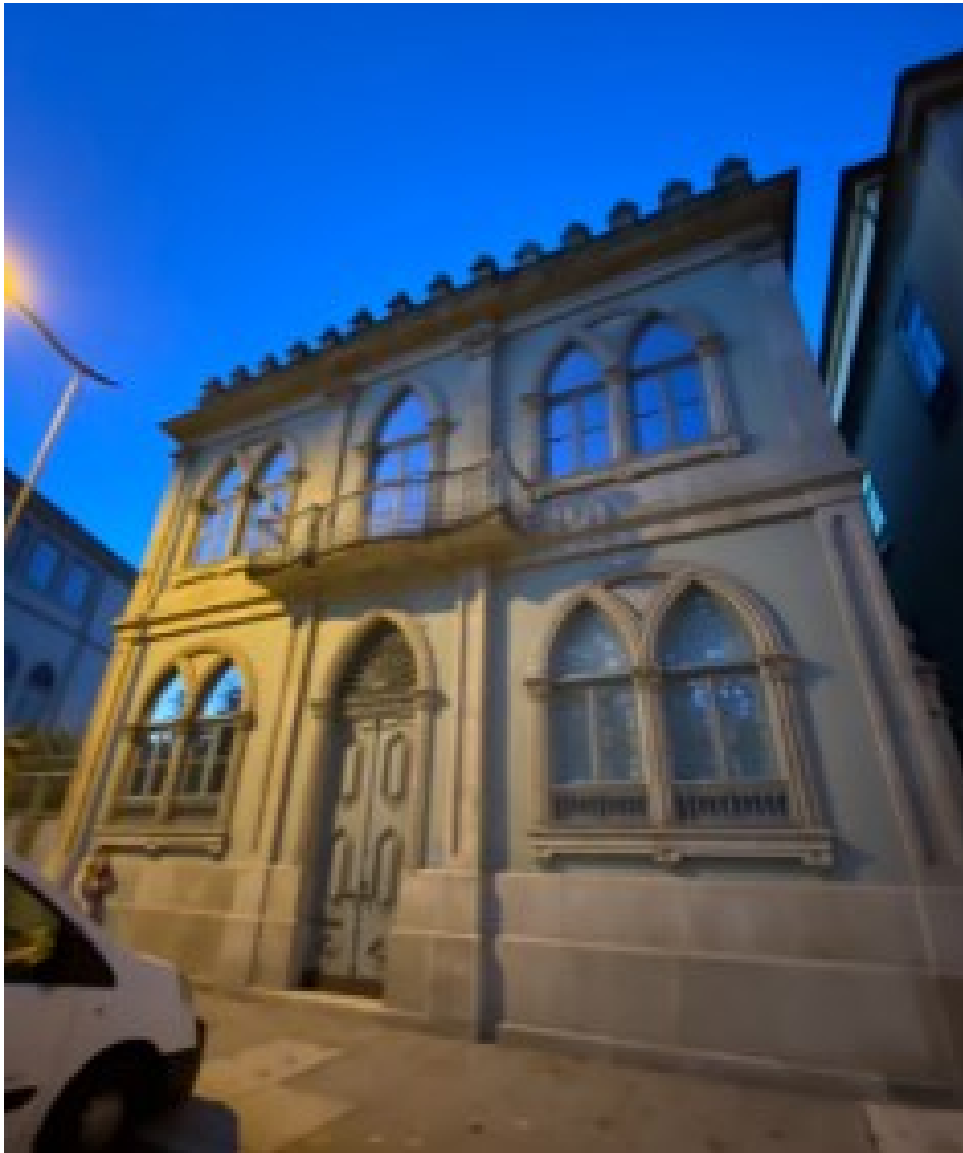
Nº	34
Morada	Rua das Motas 9-19, Porto
Tipo de Habitação/Finalidade Atual	Público (cultura)
Estado Atual Geral	Bom Estado
Documentação Fotográfica do Interior	Não

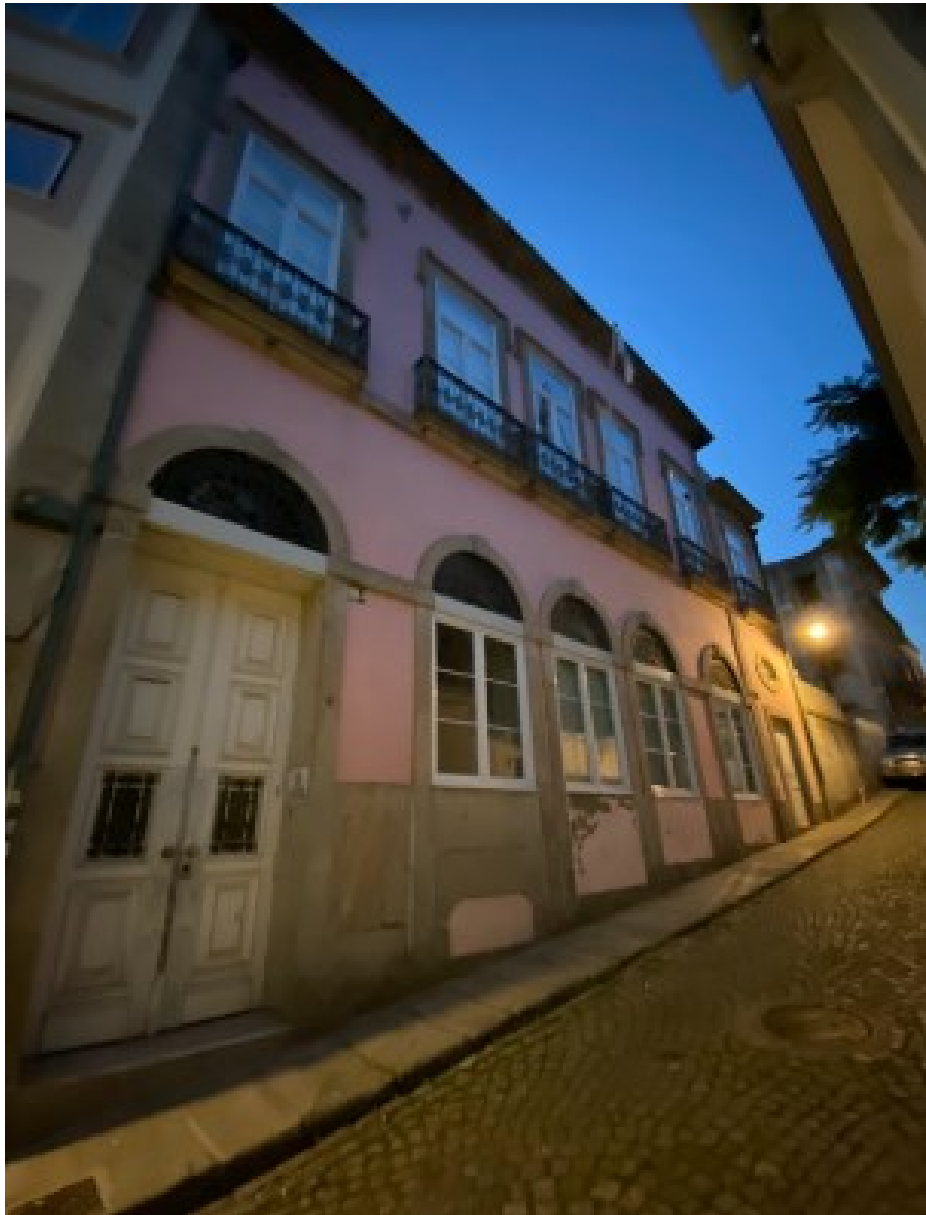
Nº	35
Morada	Rua do Passeio Alegre 954, Porto
Tipo de Habitação/Finalidade Atual	Sede de Empresa
Estado Atual Geral	Reabilitada
Documentação Fotográfica do Interior	Não

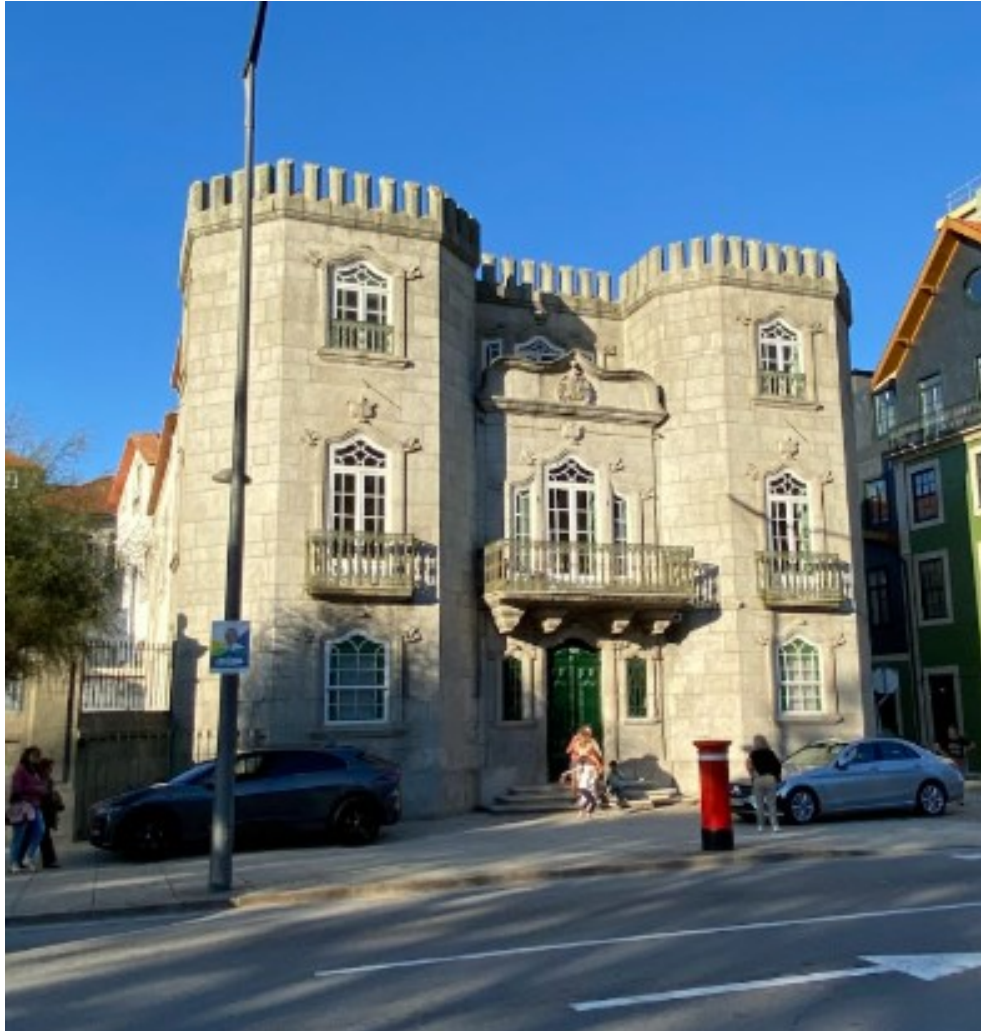
Nº	36
Morada	Rua do Passeio Alegre 1006-1016, Porto
Tipo de Habitação/Finalidade Atual	Habitação plurifamiliar
Estado Atual Geral	Reabilitada
Documentação Fotográfica do Interior	Sim

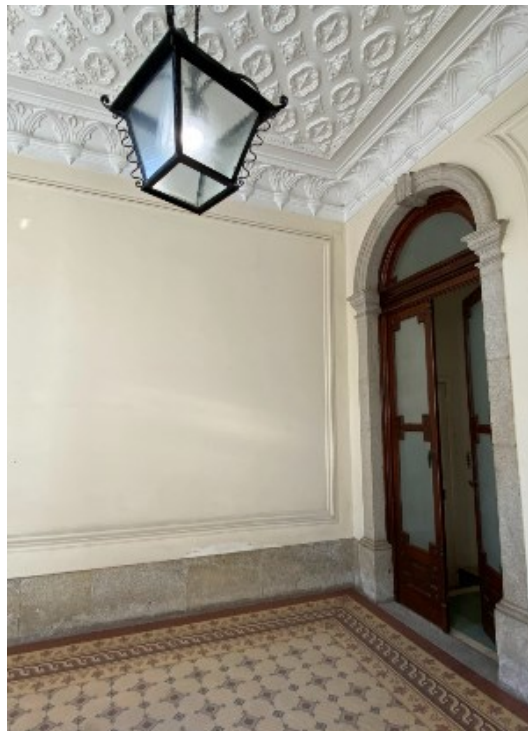
Nº	37
Morada	Rua do Alto da Vila 289, Porto
Tipo de Habitação/Finalidade Atual	Não averiguado
Estado Atual Geral	Em reabilitação
Documentação Fotográfica do Interior	Não

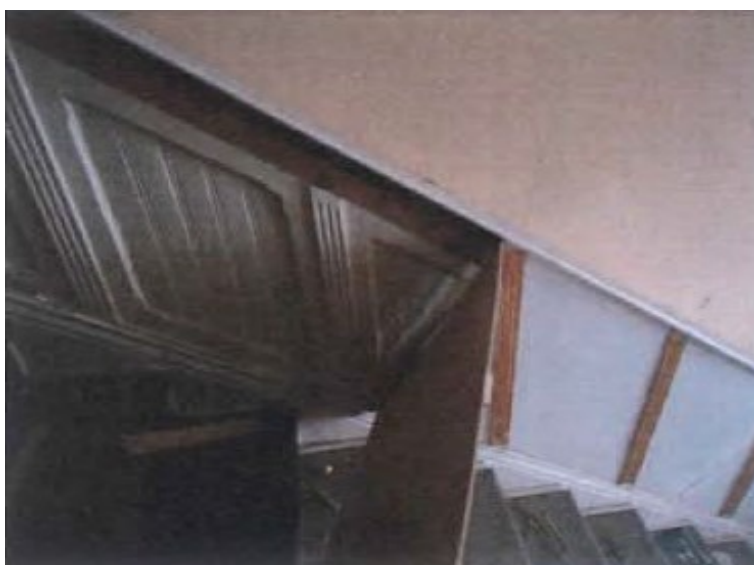
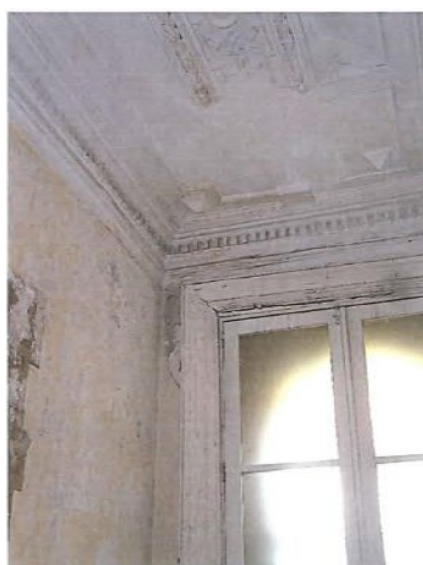
Figura A1 – A145 – Entaipamento do lambriel e degradação das argamassas, retirado de (Cunha, 2018, pp. A-16)

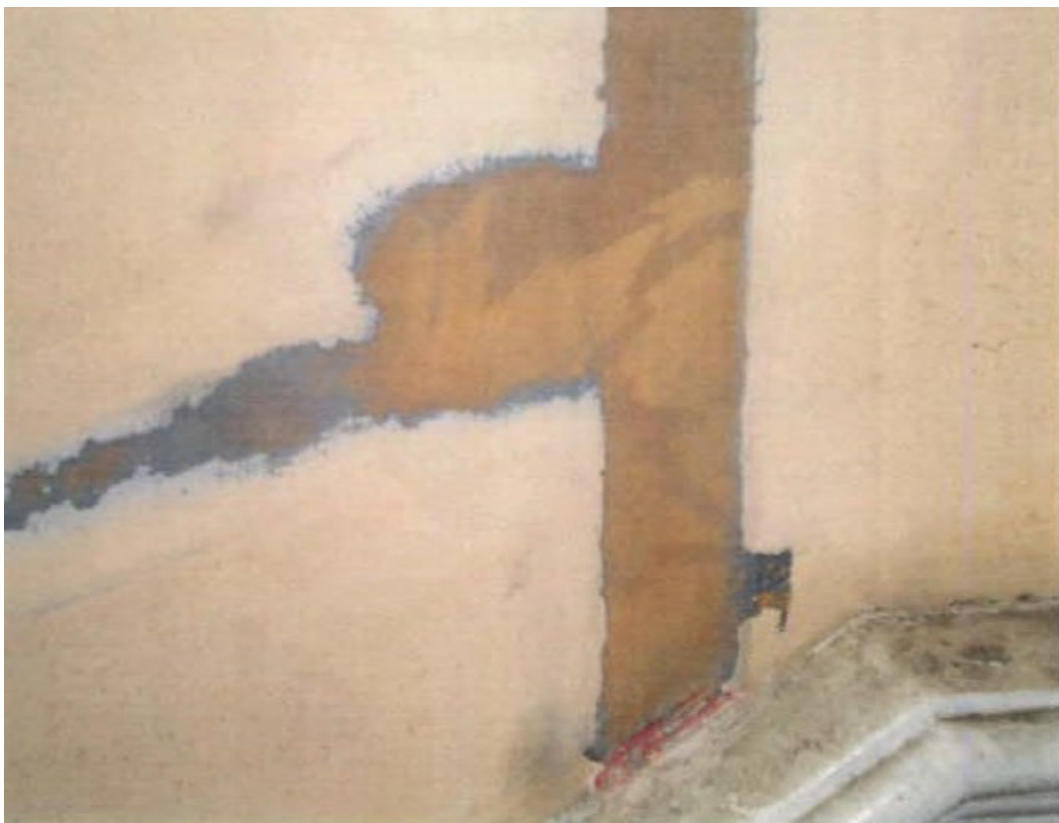
Figura A1 – A146 - Sondagem realizada nas paredes do vestíbulo repintadas. Janela de sondagem executada junto ao lambril. Sondagem realizada por Cristina Cunha, retirado de (Cunha, 2018, pp. A-17)

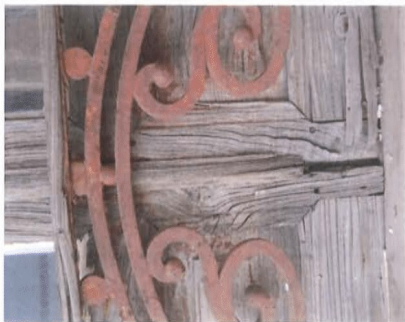
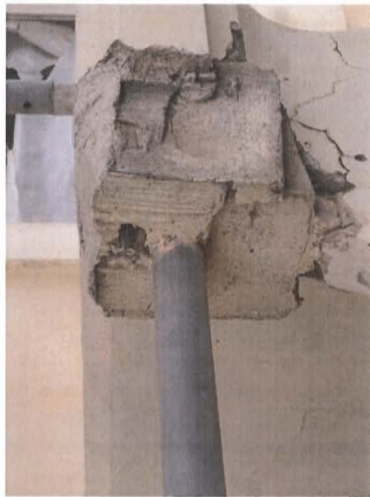
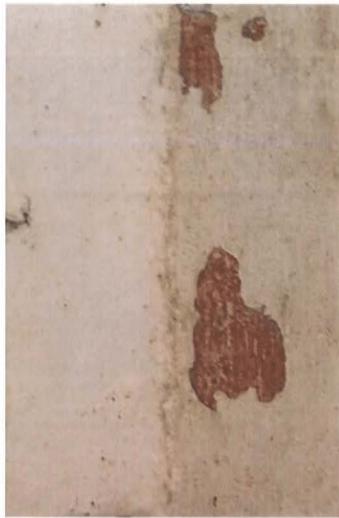
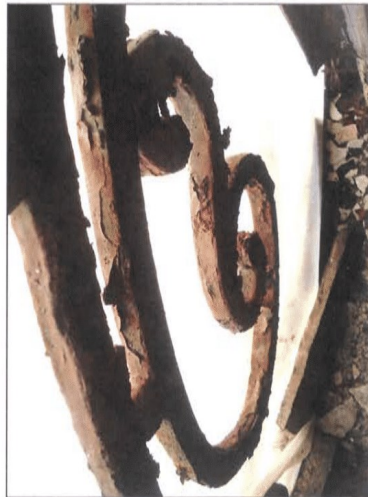
2.1 b) Madeiras de guarnição degradadas.
2.1 c) Cortes de rebarbadora na varanda.
2.1 e) Degradação dos gradeamentos metálicos.

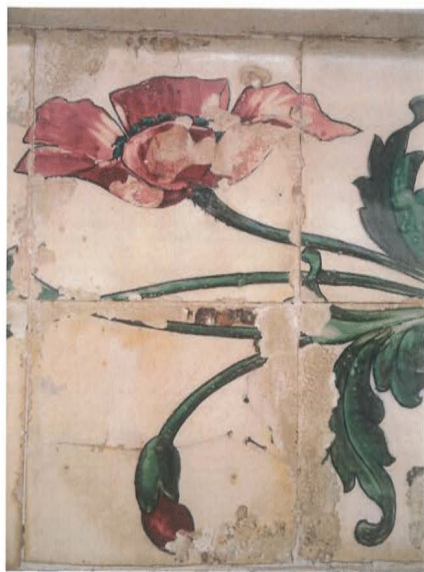
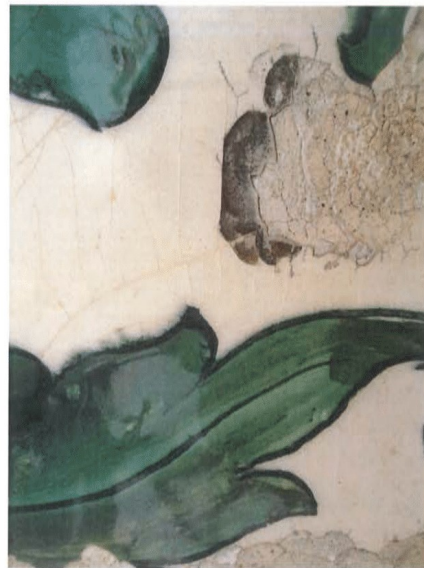
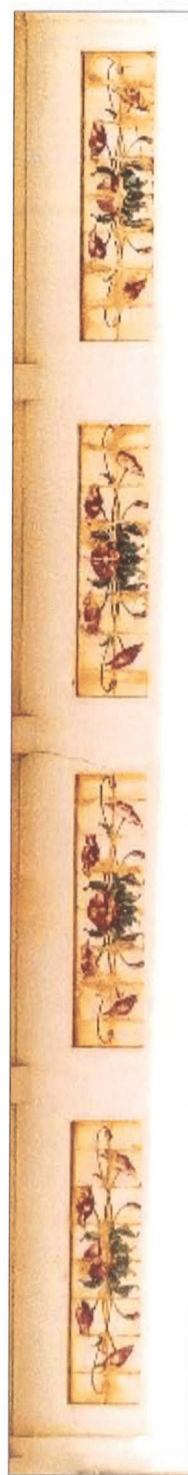
2.1 a) Painéis azulejares.
2.1 d) Degradação dos azulejos

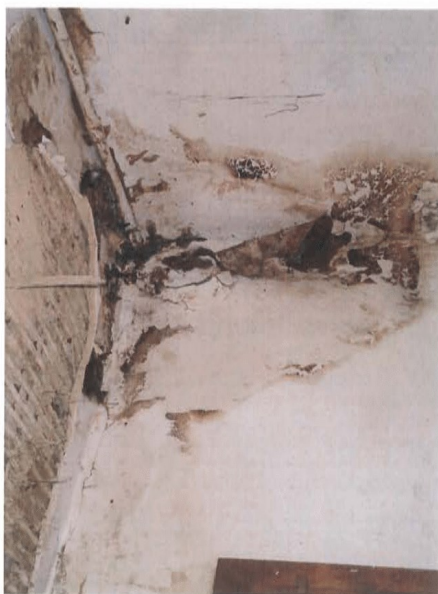
- 4 Cave –Áreas de serviço-
arrecadação e arrumos.**
- 4 a) Óculo de respiro das portas;
 - 4.1 b) Deformações das madeiras;
 - 4.1 d) Destacamento dos fingidos de madeira.
 - 4.1 a) Degradação dos rebocos.
 - 4.1 c) Friso das escadas decapado.

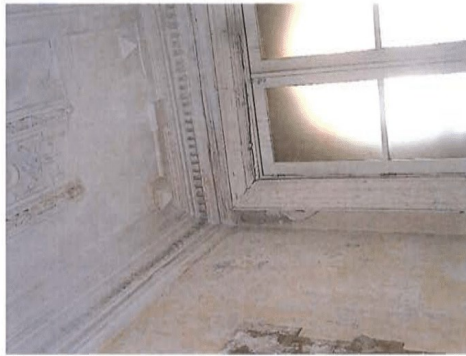
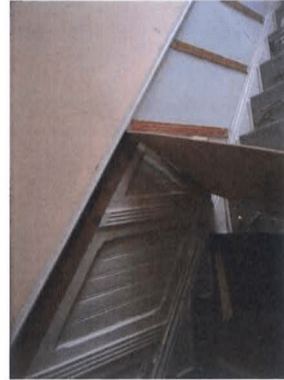
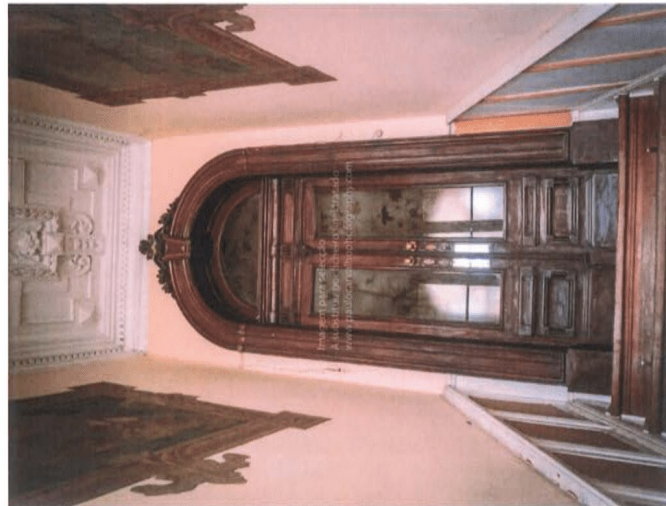
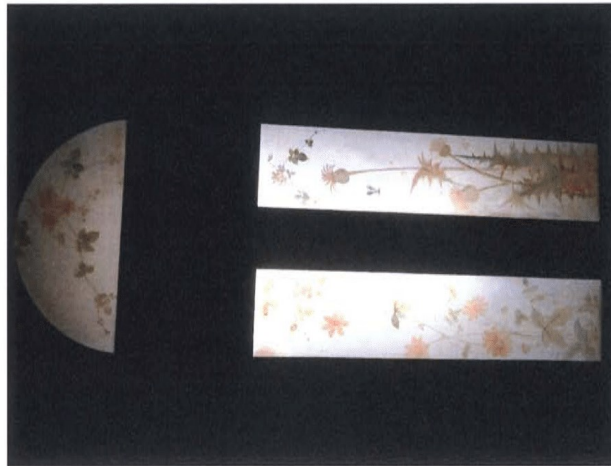
5.1.2 b) Entaipamento do Lambriil.

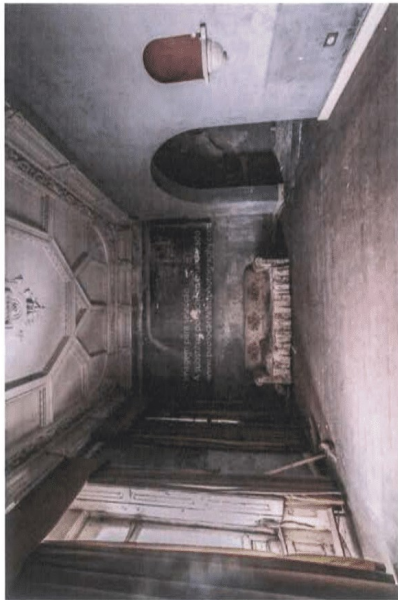
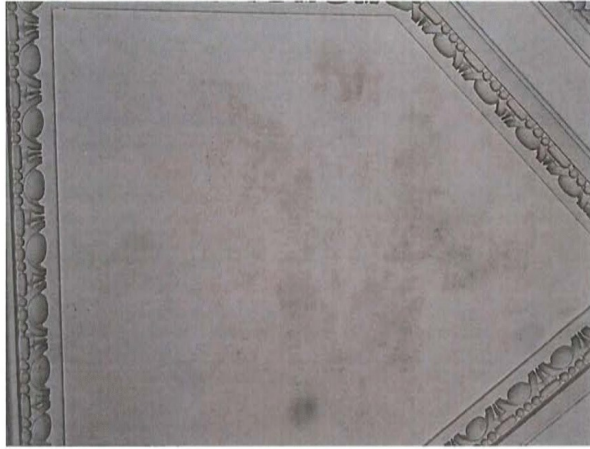
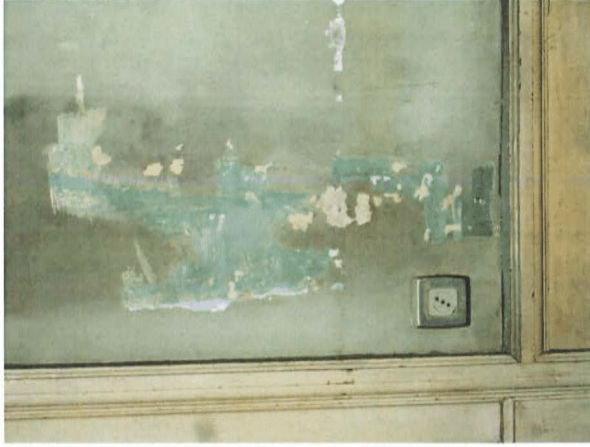
5.3 Sala de visitas - C

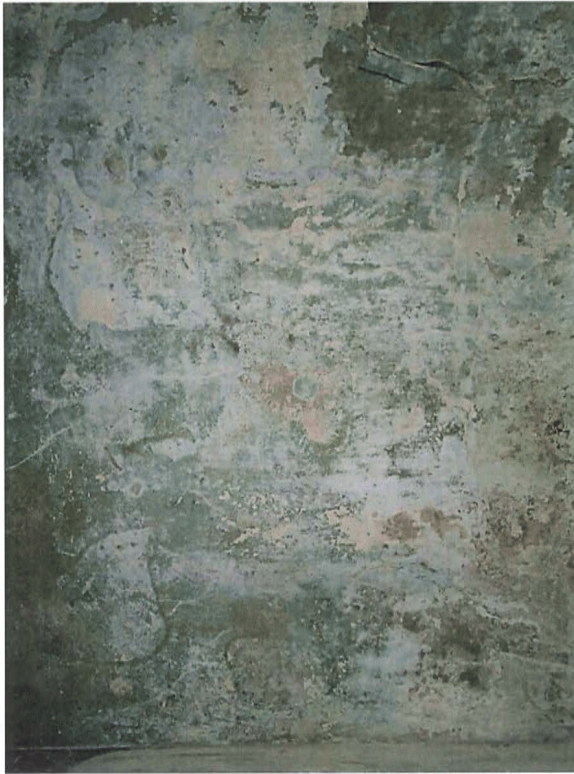
5.5 Sala de jantar – E // 5.5.1 Colapso do rodapé.

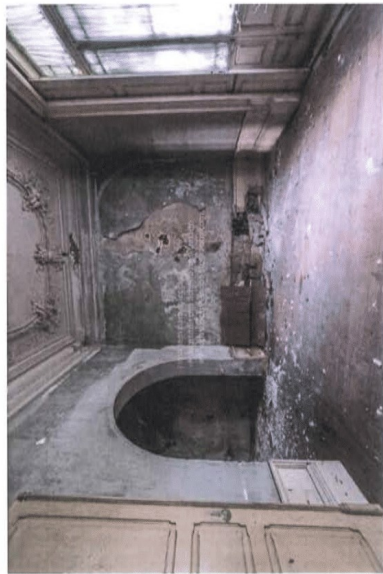
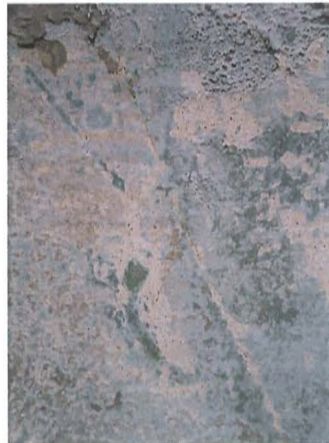
5.5.2 Sondagem 13 – As sondagens realizadas revelaram, à semelhança com a sala de visitas, um pintura decorativa subjacente em dois tons de verde. Evidenciou-se a existência de um friso acompanhando a zona superior dum preexistente lambri. São notórias formas desenhadas através dos diferentes níveis de degradação entre as duas cores do programa decorativo anterior, podendo por vezes, prever-se alguns desenhos de dimensões consideráveis relativamente ao conjunto. As sondagens nas restantes paredes desta sala e da sala de visitas evidenciaram iguais tonalidades e natureza dos materiais pelo que o programa decorativo deverá estar presente em todos os paramentos das salas. Para resultados de sondagem mais conclusivos é necessária uma intervenção mais aturada com um bateria de solventes mais ampla.
