**Estudo, Conservação e Restauro do Retábulo  
de São Sebastião da Capela de São Sebastião das Carvalheiras**

Mestrado em Conservação e Restauro de Bens Culturais

Especialização em Escultura e Talha

Fevereiro de 2016

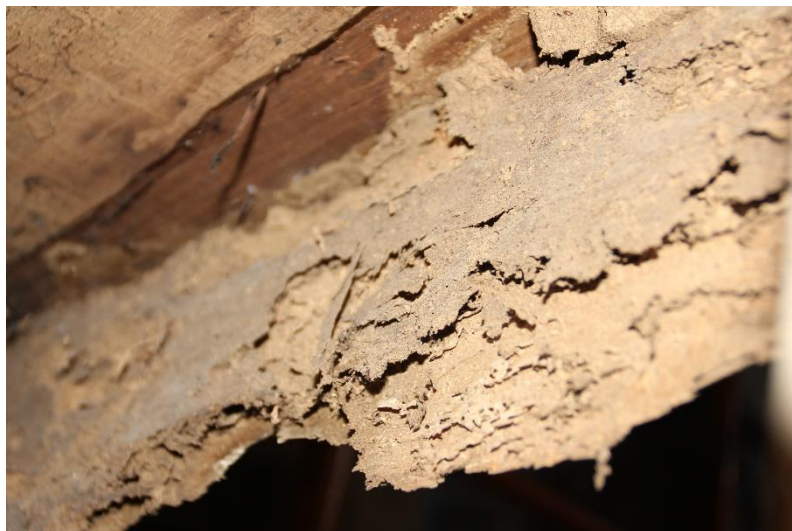
Na primeira observação da obra foi possível identificar, orifícios que testemunham infestação por insetos xilófagos. Contudo a observação do tardo, viável após desmontagem da estrutura retabular, confirmou que o suporte havia sido atacado por insetos xilófagos da ordem isóptera. No entanto, a colonização encontrava-se inativa, aparentemente, pois não foram detetados indivíduos nem quaisquer tipos de vestígios de excrementos e serrim no tardo e no solo. Tendo como base os danos causados pela biodegradação e o meio onde se insere a estrutura retabular, consideramos que a ação nociva foi provocada por térmitas subterrâneas com base nos vestígios de terra deixados nas galerias.

As áreas mais afetadas pela ação dos insetos xilófagos foram as pranchas de madeira de menor qualidade (figura 11), constituídas apenas pela casca e o borne. O nível de degradação em algumas pranchas foi elevado, levando à perda total da função estrutural das mesmas. Nessas pranchas, podemos observar que o desenvolvimento das galerias incidia sobre os anéis de primavera, sem orientação específica em relação ao veio da madeira (Blanchette, 1998, p. 64).

Figura 11 - Fotografia de pormenor do suporte onde se observa a ação de insetos xilófagos

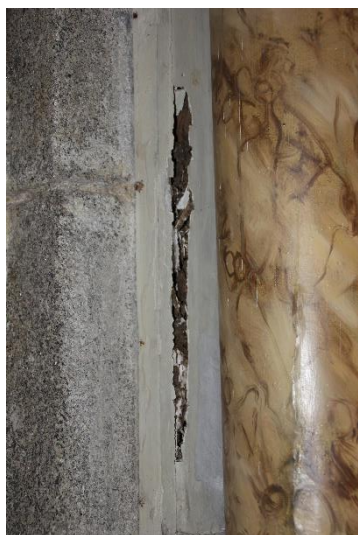
atrás da coluna do lado direito (figura 15); na prancha esquerda da pilastra esquerda (figura 14); na aresta do entablamento, do lado esquerdo. Constata-se também a perda de elementos decorativos na parte superior direita do ático. Essas perdas, na sua maioria, são causadas pela degradação do suporte e por fraturas, como é o caso da perda de elementos vegetalistas no ático, na parte lateral do sacrário e no friso em dentelo.

Figura 14 - Lacuna de suporte na prancha esquerda da pilastra do lado esquerdo

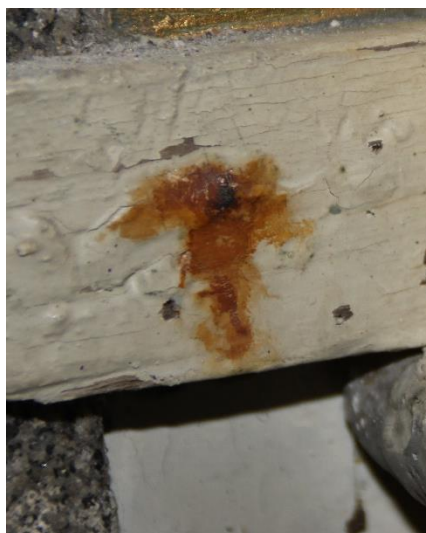
As áreas policromadas, na sua maioria, apresentam-se num bom estado de aderência e coesão. Contudo, pontualmente observamos destacamentos que resultam da exposição a objetos metálicos oxidados. Os produtos de corrosão provenientes mancharam a superfície policroma (figura 16), fragilizando-a devido ao pH ácido.

Figura 16 - Pormenor de uma mancha da superfície policroma causada por produtos de corrosão de pregos em ferro

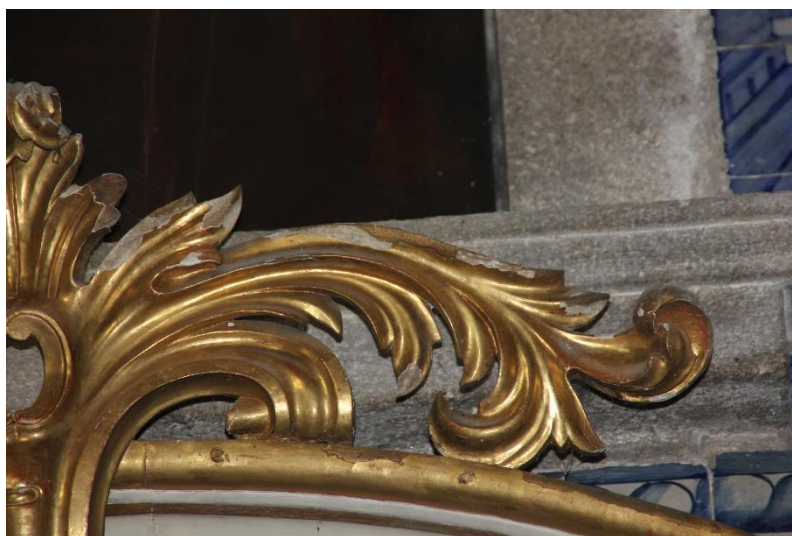
A percentagem das lacunas na superfície dourada rondava os 10%, sendo a principal área afetada o sobrearco (figura 17). Neste as lacunas devem-se à perda de aderência e coesão das camadas de preparação e a incúria originadas nas ações de manutenção da capela.

Figura 17 - Pormenor da talha do sobrearco evidenciando os destacamentos na superfície dourada.

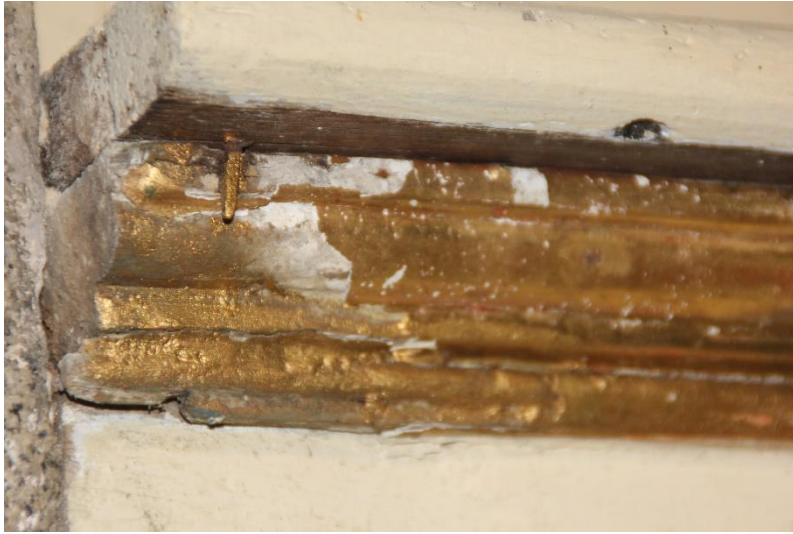
e ainda no sobrearco e na moldura da banquetta (figura18). Estas encontram-se aplicadas, em alguns dos casos, diretamente sobre o suporte de madeira.

Figura 18 - Pormenor da aplicação de purpurinas.

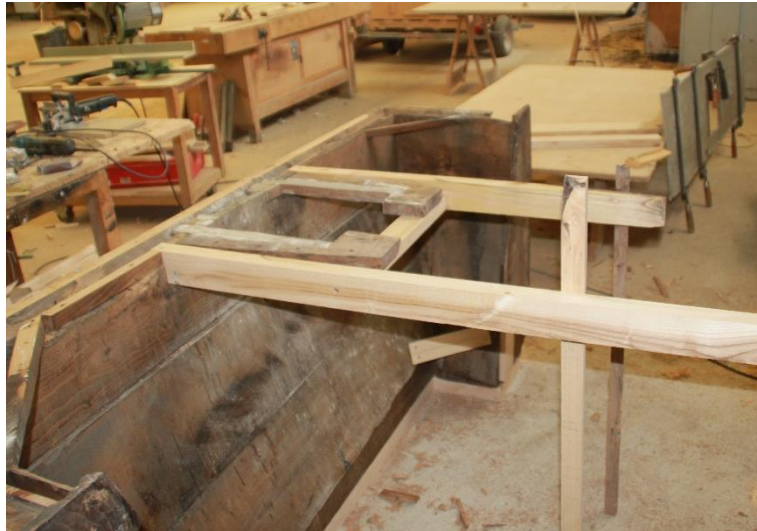
Os painéis laterais da mesa encontravam-se desnivelados, fora de esquadria. Para corrigir o nivelamento e conferir uma maior estabilidade à ligação, foram introduzidas duas travessas em madeira, cujas extremidades foram cortadas num ângulo de 45 °, podendo dessa forma assentar no tardez do painel frontal da mesa e dos respetivos painéis laterais, criando dessa forma dois apoios que contribuiriam para a estabilidade da obra.

Figura 19 - Pormenor do tratamento do suporte realizado na mesa do retábulo

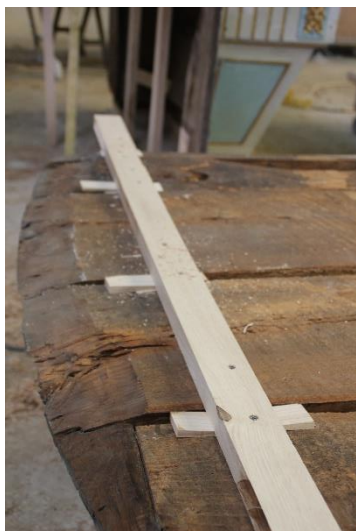
O painel do fundo do camarim apresentava fendas e a superfície não se encontrava nivelada. Para a correção do nivelamento e reforço da estrutura adicionaram-se travessas de madeira transversalmente, aplicadas com o auxílio de parafusos de aço inoxidável na superfície do reverso. O problema do nivelamento da superfície policroma não ficou, no entanto, solucionado com a introdução dessas travessas de madeira, devido aos empenos e às dimensões diferentes que as pranchas apresentavam. Desmontou-se novamente o conjunto e nivelou-se a superfície policroma. Posteriormente, foram recolocadas as quatro travessas de madeira no reverso que deixaram de assentar na totalidade. Para solucionar esse problema e garantir a estabilidade no nivelamento introduziram-se cunhas em madeira, como pode observar-se nas figuras 23 e 24, sendo dessa forma possível estabelecer a ligação na posição que se desejava, corrigindo a posição original, sem que fosse exercida demasiada tensão. O tratamento das quatro pranchas mais pequenas, que se encontram na horizontal, foi a conclusão desta fase, que consistiu na fixação das quatro pranchas, que se encontram na parte inferior do mesmo. Para tal, como podemos observar na figura 24, introduzimos cinco travessas de menores dimensões do que as anteriormente descritas para fixar as pranchas de madeira da parte inferior do painel do fundo do camarim: quatro delas na vertical e uma na horizontal.

Figura 23 - Pormenor da colocação de uma travessa de reforço no fundo do camarim

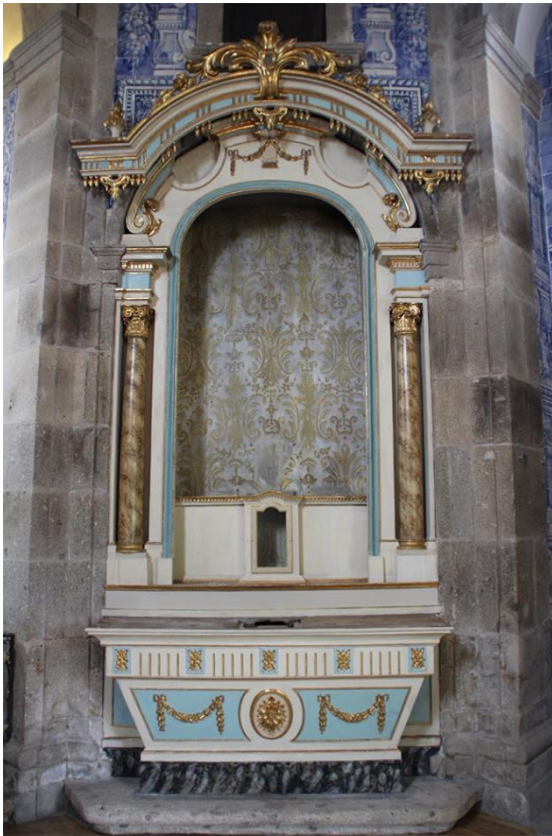
Figura 49 - Vista frontal do retábulo antes da intervenção
