# El impacto del plástico de burbujas sobre capas filmógenas mordientes; análisis material e intervención

JOANA MOREIRA TEIXEIRA / MARIA AGUIAR / NUNO CAMARNEIRO MENDES /  
LÚCIA ALMEIDA MATOS

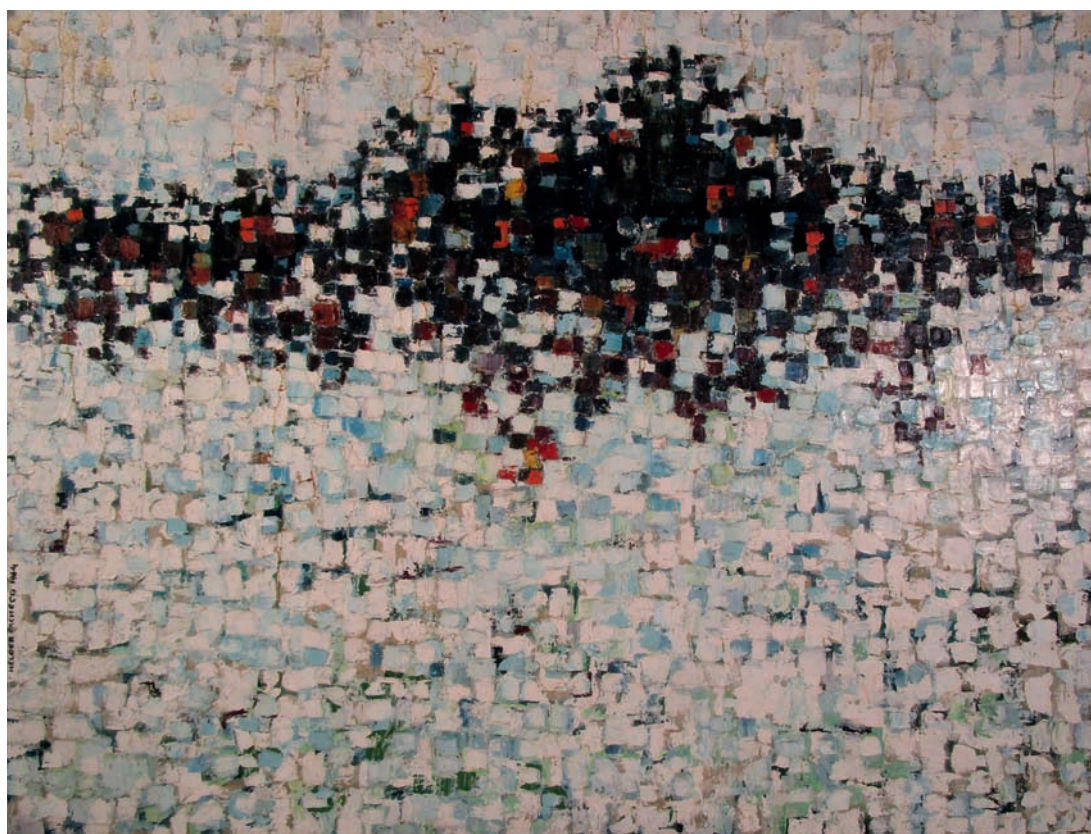
[F. 01]  
Vista general de la pintura,  
con luz visible.

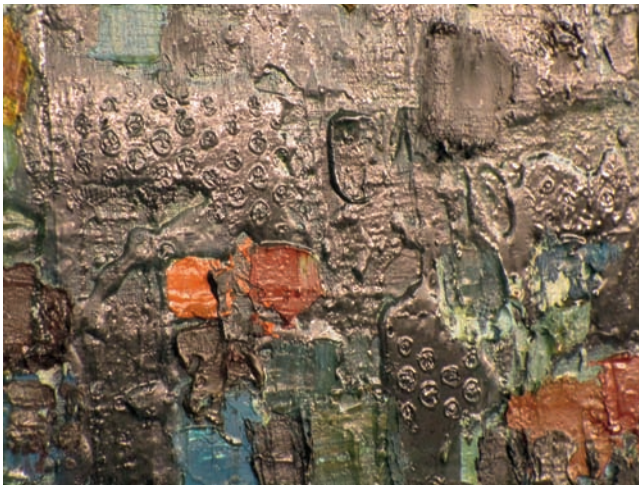
[F.02]

En determinadas zonas de la capa pictórica, que denotan un brillo más intenso sugiriendo la hipótesis de que las tintas contuvieran una elevada cantidad de aglutinante/médium, quedaron impresas deformaciones ocasionadas por la presión ejercida sobre la superficie de forma puntual y localizada, especialmente en la zona central sobre los tonos verde oscuro.

Detalle de las deformaciones en la zona central de la pintura (capa verde oscuro).

Las deformaciones físicas causadas por la presión estaban, algunas veces, acompañadas por residuos del propio plástico de polietileno. Ambos contribuyen a una apreciación óptica discontinua, ya que interrumpen la lectura de la superficie pictórica rectilínea y regular, añaden una textura distinta de la original e interfieren con la apariencia brillante de la superficie [F. 02 - 03].

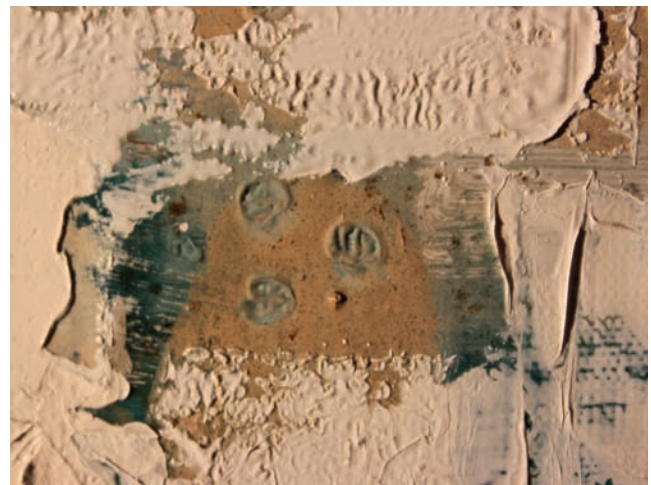
[F.03]

Detalle de las deformaciones en la zona inferior de la pintura (capa crema).

Las pequeñas áreas del fondo crema, situadas en la zona inferior de la pintura, presentaban el mismo problema, aunque en una capa más delgada. En todas las situaciones había un indicador común: las superficies deformadas presentaban un estado mordiente, correspondiente a un proceso de secado incompleto diferente de las restantes capas de tinta, que sí presentaban un secado pleno transcurridos cincuenta y cuatro años desde la ejecución de la obra.

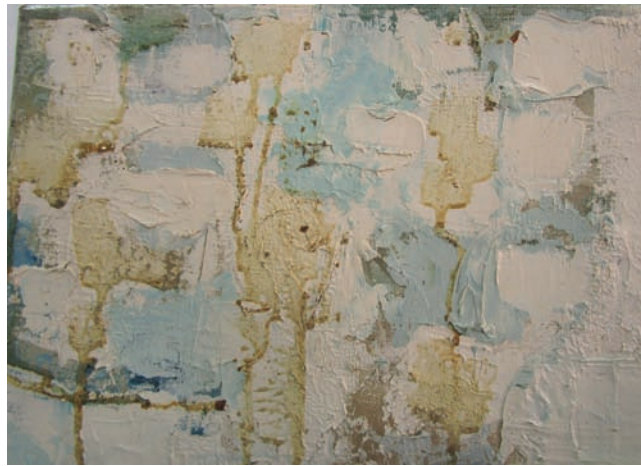
[F.04]

Detalle de los escurrimientos en la zona superior de la pintura.

En la zona superior de la pintura, eran visibles escurrimientos que sugerían una intencionalidad, debido a su aplicación regular. Sin embargo, su propósito no estaba claro. Tales escurrimientos estaban compuestos por un material translúcido que, con el paso del tiempo, ha adquirido una coloración marrón. También se observaban mordientes en algunas zonas que adquirieron las mismas huellas redondeadas impresas por el plástico por este motivo [F. 04].

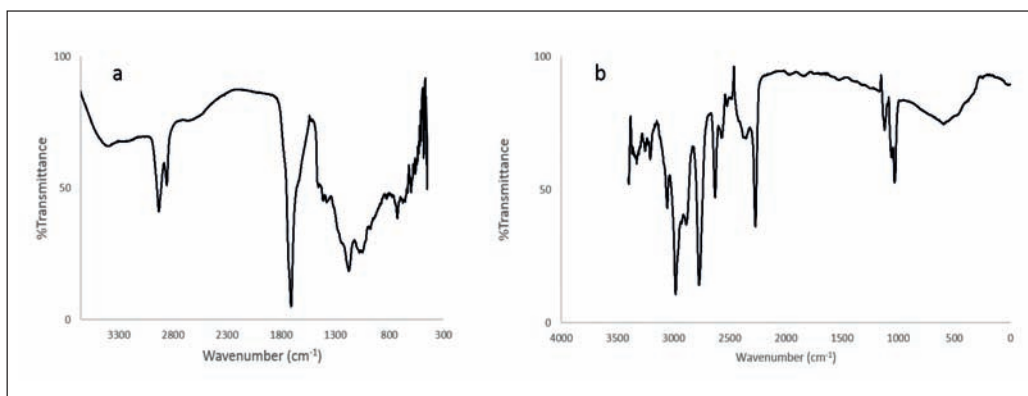
[F. 05]

El lienzo era tupido, y fue revestido con una preparación industrial blanca. Después de una cuidadosa observación fue posible identificar un material translúcido, de aplicación irregular, sin dilución, y con algo de cuerpo, que apuntaba la presencia de una segunda capa de preparación, presente especialmente en el margen derecho del lienzo y visible a través de algunos escurrimientos. Mediante el análisis con lupas de aumento, fue posible identificar esta capa de preparación translúcida a lo largo de la superficie pictórica, y, con la ayuda de la iluminación con luz rasante, fueron observables volúmenes de relieves redondeados. Además, fue posible percibir que no existían mezclas entre esta capa y las capas sobrepuestas, indicando que esta estaba seca cuando fueron aplicadas las demás capas de color. Todas estas características señalan la presencia de una segunda capa de preparación que el análisis de FT-IR identificó como acetato de polivinilo [F. 05].

Espectro FT-IR

(a) escurrimientos (resina);

(b) segunda capa de preparación (acetato de polivinilo).

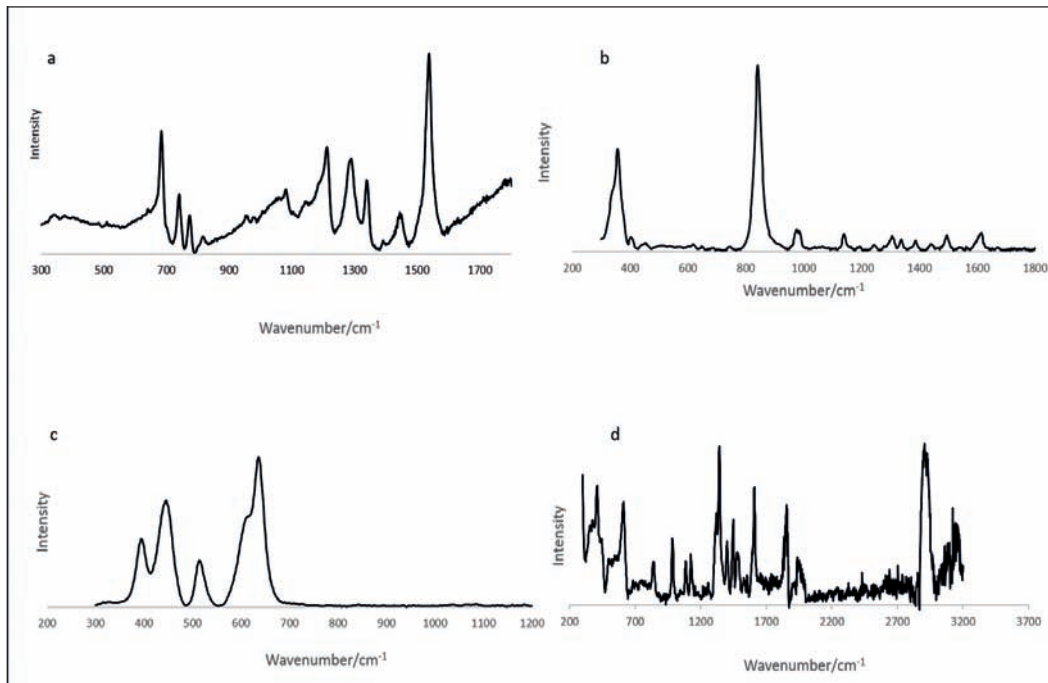
Con respecto a los materiales empleados, el artista mencionó en la entrevista que el criterio económico tuvo cierta importancia en su selección. El origen de los materiales varía en función de los diversos colores empleados. Para las extensas y muy amplias áreas de color blanco, identificado con Raman como pigmento de titanio (dióxido de titanio), es posible que recurriese a tiendas de materiales de construcción civil, utilizando latas de tinta industriales, mientras que, las demás áreas, de menores dimensiones, fueron pintadas con tubos de color de Winsor & Newton. En el azul se identificó ftalocianina; en el amarillo, amarillo de cromo; en el rojo, la alizarina; y en el color naranja, fue posible identificar una mezcla entre pigmentos amarillo y rojo [F. 06].

**[F. 06]**  
Espectro Raman:  
(a) azul,  
(b) amarillo,  
(c) blanco  
y (d) rojo.

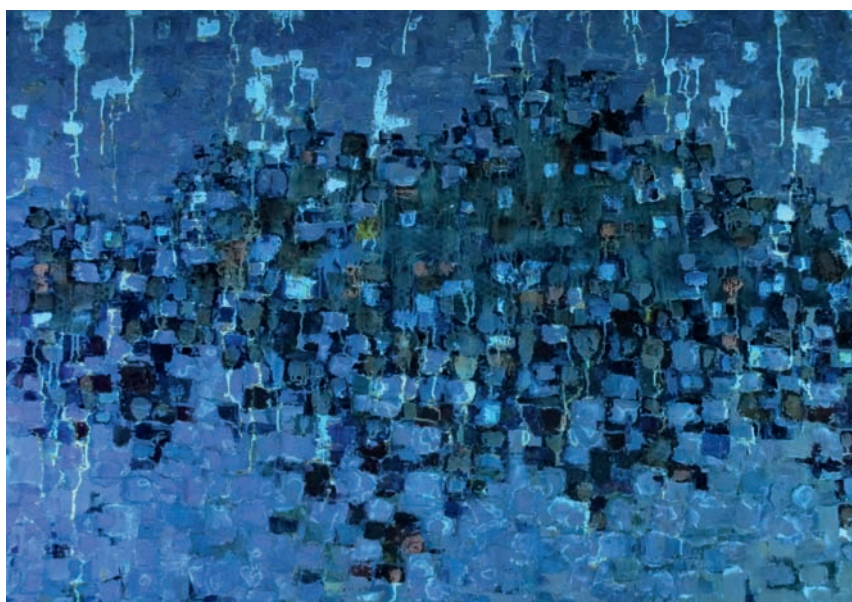
#### [F. 07]

Detalle visible con radiación UV: escurrimientos en la zona superior y exceso de aglutinante y deformaciones en la zona central.

Además, la fluorescencia blanca de estos elementos es idéntica a la fluorescencia en la zona central de la pintura, donde la capa pictórica presenta características similares, como el estado mordiente asociado al exceso y naturaleza del aglutinante. Esta fluorescencia es característica de la goma-laca blanqueada [F. 07].

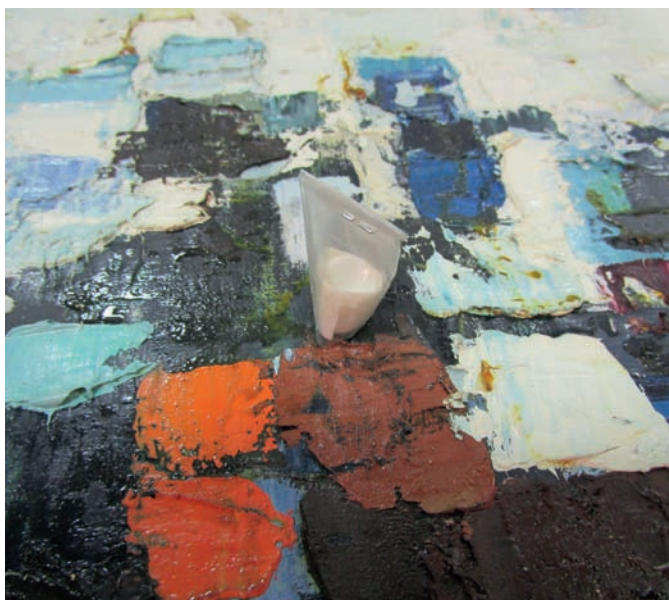
[F.08]

Detalle del tratamiento de regeneración de la capa pictórica.

A través de la observación de los resultados obtenidos de las pruebas con disolvente fue posible concluir que, en gran parte de las deformaciones, era suficiente el uso del calor y presión obtenidos con la espátula caliente, sin recurrir a los disolventes. El tratamiento con aplicación de calor fue repetido varias veces hasta conseguir un punto de planificación de la superficie pictórica eficaz que garantizase la correcta lectura de la obra [F. 08 - 09].

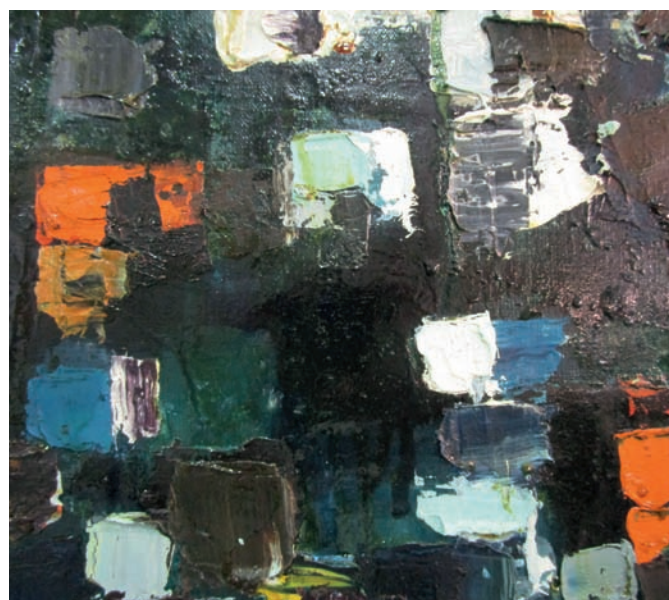
[F.09]

Detalle después del tratamiento de planificación de la capa pictórica.

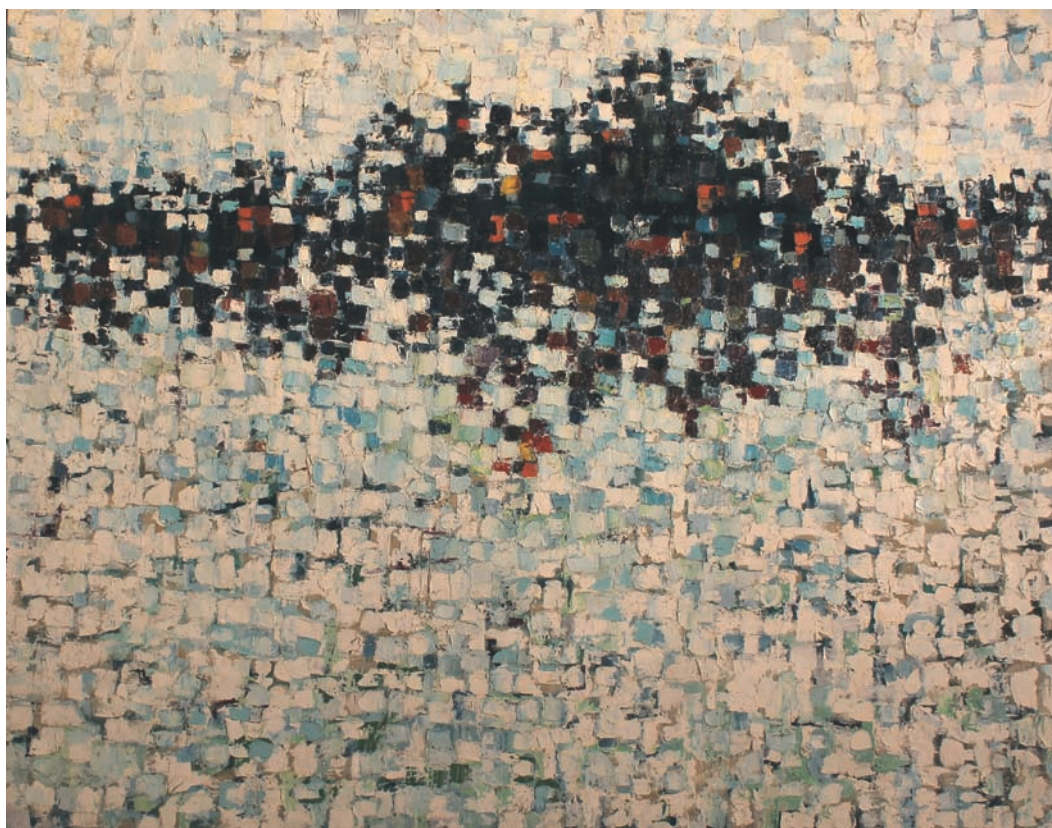
**[F. 10]**  
Registro general después  
de la intervención.

de ligroína y alcohol etílico al 30 %. El objetivo de esta limpieza fue mantener los escurrimientos pero suavizar el extremo oscurecimiento, aligerando el espesor de la capa, sin eliminarlos completamente y sin ocultar su presencia, como es posible observar a través del análisis con luz visible [F. 10].
