Mestrado em Conservação e Restauro de Bens Culturais

**Documentação e intervenção de conservação e restauro  
da obra *Radiologias* (1979), de Silvestre Pestana:  
a obsolescência tecnológica e a conservação de radiografias.**

Francisca Carneiro de Brito de Lafuente

Porto, setembro de 2024

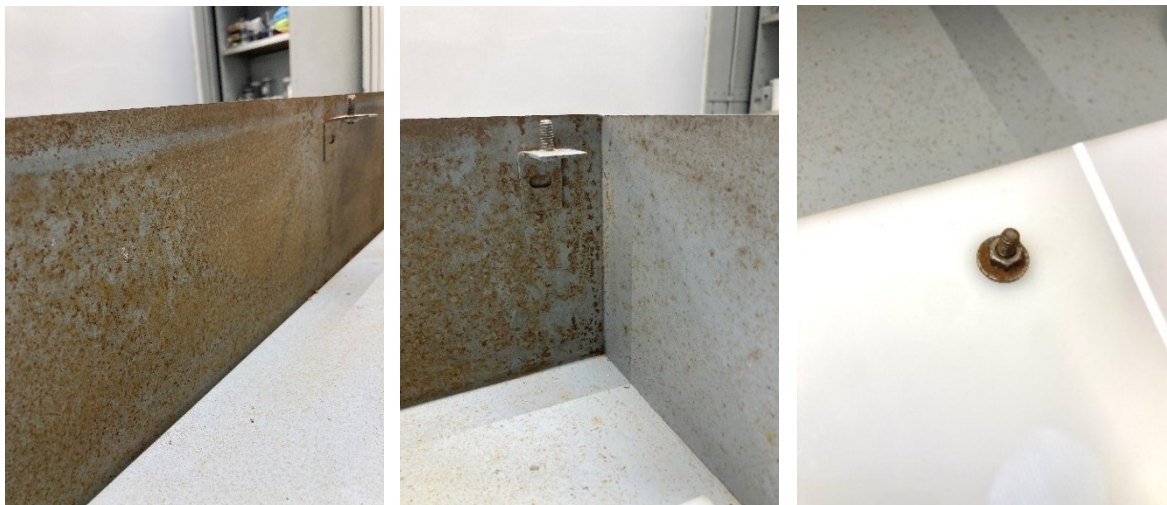
Tanto a chapa metálica, como os elementos de ligação metálicos (ferragens de suspensão, esquadros angulares, parafusos, anilhas e porcas), apresentavam sinais de corrosão atmosférica (figs. 44 e 45) provocada por condições ambientais adversas e potenciada pela sujidade generalizada acumulada sobre a superfície do metal (fig. 46), que retém a humidade e acelera o processo de corrosão. O metal, quando em contacto com determinados agentes ambientais, tais como o Oxigénio (O<sub>2</sub>), o Hidrogénio (H<sub>2</sub>) e poluentes, sofre alterações na sua estrutura química e origina novos compostos como o óxido de ferro – o interior da estrutura metálica e os elementos de fixação exibem uma pátina castanha-alaranjada, característica das ligas de ferro, sendo esta visível sobre a camada protetora de zinco que resulta da sua galvanização. Segundo Adriaens (2013), existem vários fatores que influenciam o processo de corrosão do metal, nomeadamente, a natureza e a concentração dos reagentes oxidantes (p. 518).

**Fig. 44.** Pátina castanha-alaranjada característica das ligas de ferro presente em diferentes concentrações na superfície da chapa metálica e nos elementos de ligação metálicos (esquadros angulares, parafusos, anilhas e porcas) do elemento 1. Fonte: ©Francisca Lafuente.

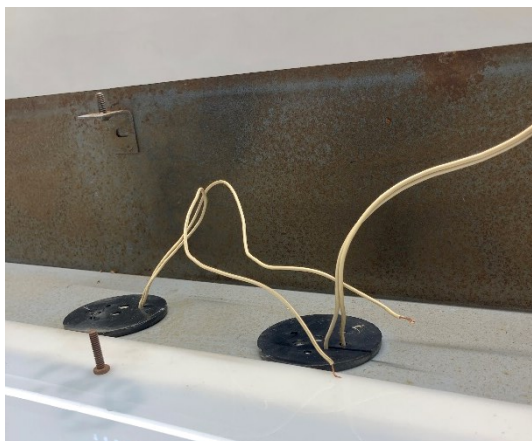
No interior da estrutura metálica, junto ao local onde se encontram instalados os indicadores/pilotos e os indicadores de posição traseira, o ferro apresenta maior índice de corrosão e uma tonalidade mais escura (fig. 47). Este fenómeno pode estar relacionado com o calor excessivo emitido pelas lâmpadas que compõem estes indicadores e que se concentra no interior dos elementos, bem como com o facto de se tratarem de zonas limítrofes que entram mais facilmente em contacto com reagentes oxidantes presentes no meio ambiente, tais como o Oxigénio (O).

**Fig. 47.** Local do interior da estrutura metálica, junto aos indicadores de posição traseira que compõem o elemento 1, que apresenta maior índice de corrosão, assim como uma tonalidade mais escura. Fonte: ©Francisca Lafuente.

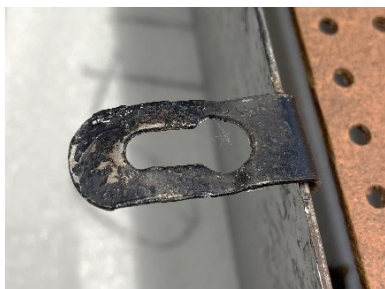
Paralelamente, em vários elementos, a face lateral superior da estrutura metálica apresenta algumas deformações motivadas pelo peso excessivo exercido sobre as zonas onde estão fixas as ferragens que realizam a suspensão dos elementos na parede. Esta conjuntura ocasionou ainda a fragilização de grande parte destas ferragens de suspensão que, por vezes, se encontravam deformadas e/ou com roturas (figs. 48 e 49).

**Fig. 48.** Deformações apresentadas por uma ferragem de suspensão pertencente ao elemento 1. Fonte: ©Francisca Lafuente.

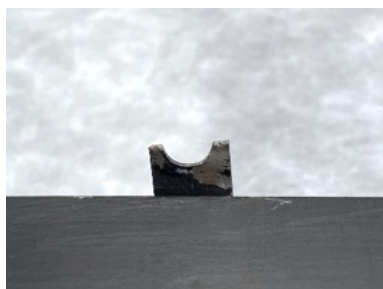
**Fig. 49.** Rotura de uma ferragem de suspensão pertencente ao elemento 2. Fonte: ©Francisca Lafuente.

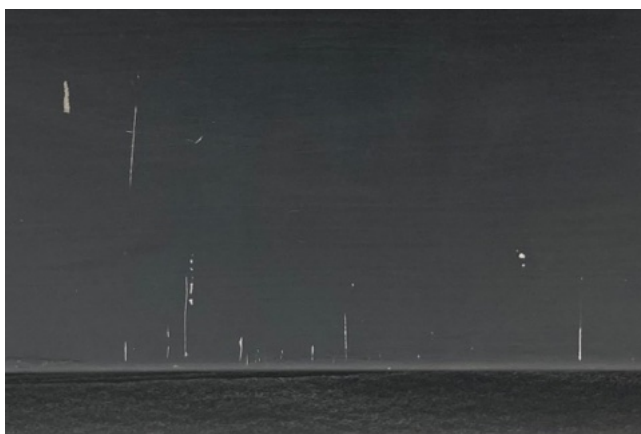
**Fig. 50.** Exemplo de lacunas e abrasões identificadas na camada cromática que reveste o exterior da face inferior da estrutura metálica do elemento 1. Fonte: ©Francisca Lafuente.

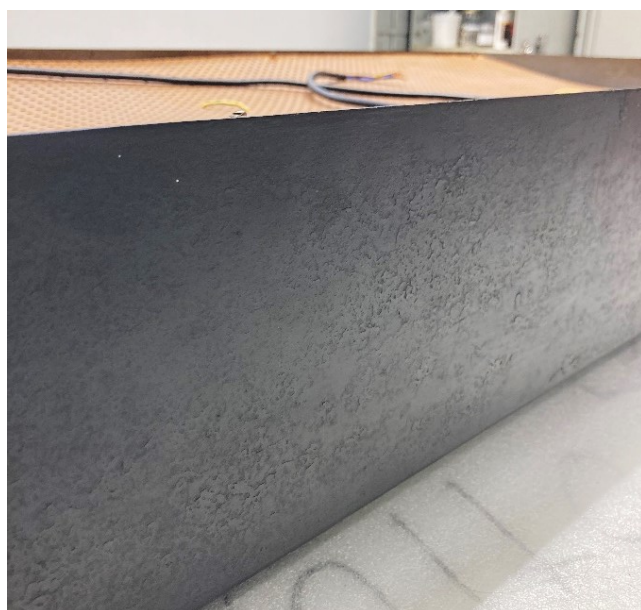
**Fig. 51.** Exemplo de texturas/estalados identificados na camada cromática que reveste o exterior da face superior da estrutura metálica do elemento 1. Fonte: ©Francisca Lafuente.

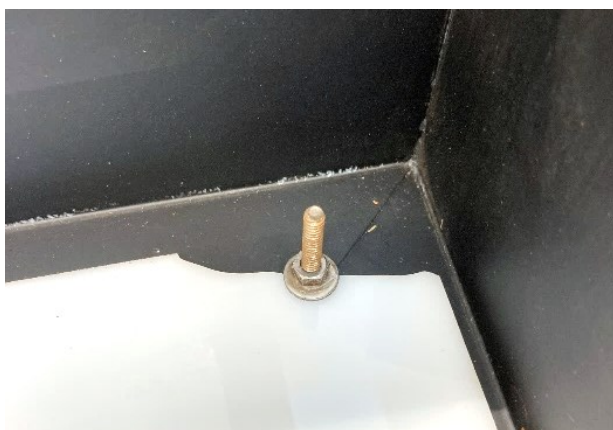
**Fig. 53.** Canto partido da placa de acrílico que do elemento 4. Fonte: ©Francisca Lafuente.

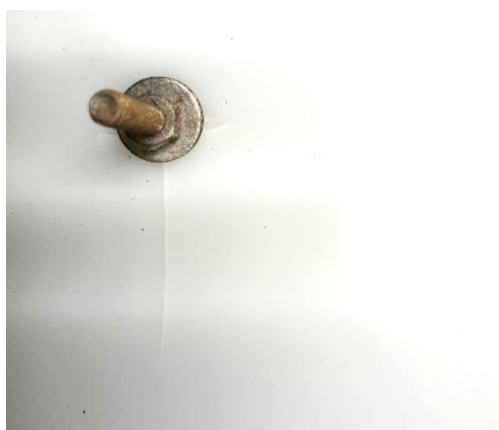
**Fig. 54.** Fissura identificada junto a uma das perfurações circulares da placa de acrílico do elemento 4. Fonte: ©Francisca Lafuente.

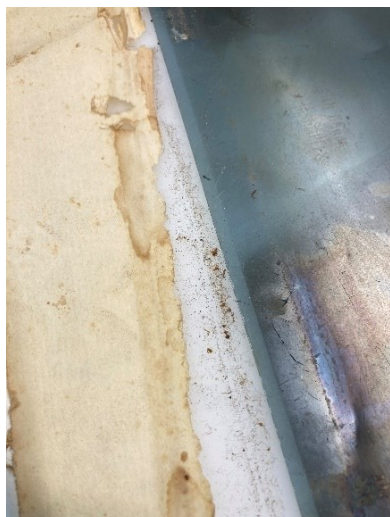
**Fig. 55.** Sujidade generalizada acumulada nas áreas destacadas da tira de papel de tonalidade branca localizada ao redor das radiografias do elemento 1. Fonte: ©Francisca Lafuente.

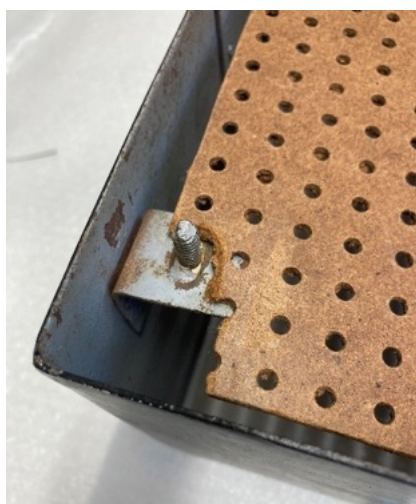
Na sua maioria, as placas de platex perfurado, ao se assumirem unidas a esquadros angulares localizados no interior da estrutura metálica, apresentavam deformações acentuadas. Por outro lado, por se encontrarem em processo avançado de degradação, libertavam fragmentos de material que interferiam com a estabilidade e integridade dos restantes constituintes das “caixas”, ao tornarem a obra vulnerável a ataques biológicos e acelerarem o processo de corrosão dos elementos metálicos. Ademais, apresentavam perdas volumétricas acentuadas junto aos esquadros angulares, o que prejudicava a união das placas à estrutura metálica (fig. 57).

**Fig. 57.** Perda volumétrica identificada na placa de platex perfurado, que se encontrava em estado avançado de degradação, do elemento 1. Fonte: ©Francisca Lafuente.

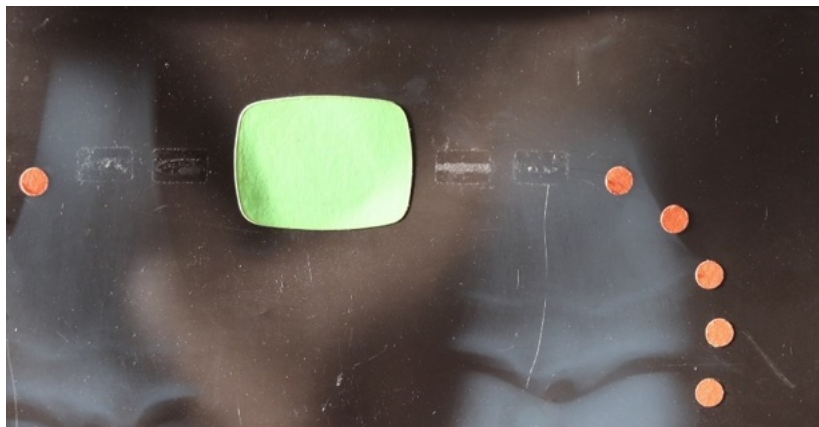
**Fig. 61.** Espaços vazios, delimitados por resíduos de adesivo remanescentes, visíveis na radiografia que compõe o elemento 3. Fonte: ©Francisca Lafuente.

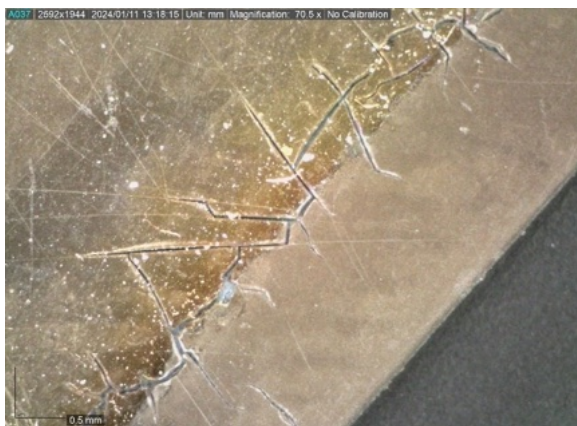
Sob outra perspetiva, o adesivo presente, tanto nas etiquetas dispostas sobre a superfície das radiografias, como na fita adesiva preta, provocou algumas alterações na integridade, estabilidade e aparência estética da camada de emulsão que reveste as películas de poliéster. Por já se encontrar degradado, este componente ocasionou o surgimento de estalados e fissuras na camada de emulsão, motivados pela sua secagem e rigidez e pela consequente secagem e rigidez da emulsão (fig. 63).

**Fig. 63.** Estalados e fissuras motivados pela secagem e rigidez do adesivo utilizado no fabrico da fita adesiva preta disposta sobre a camada de emulsão da radiografia do elemento 5. Fotografia captada com recurso ao microscópio digital portátil *Dino-Lite®*. Fonte: ©Francisca Lafuente.

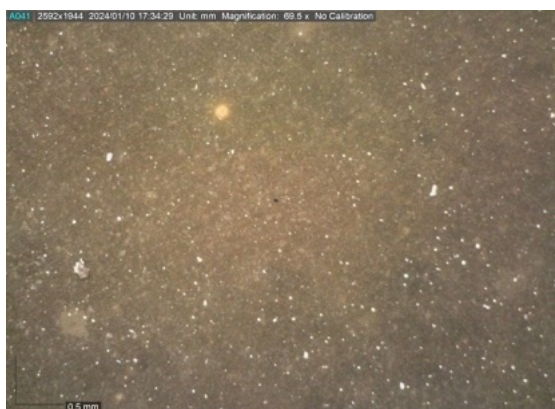
**Fig. 64.** Partículas sólidas de cor branca ocasionadas pela migração do plastificante à superfície da camada de emulsão da radiografia que compõe o elemento 6. Fotografia captada com recurso ao microscópio digital portátil *Dino-Lite*®. Fonte: ©Francisca Lafuente.

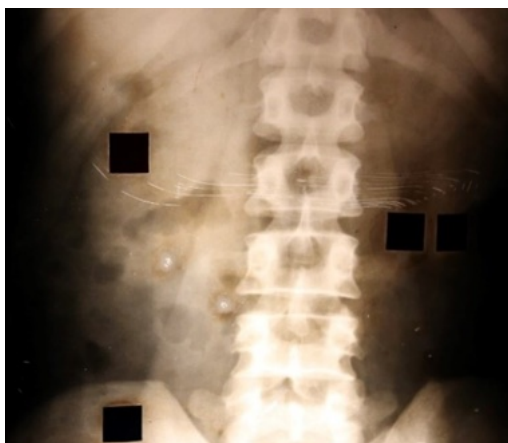
Na camada de emulsão que reveste as películas, são visíveis diversas lacunas (fig. 66) e abrasões (figs. 65, 66 e 67), potenciadas pela natureza higroscópica da gelatina e provocadas pela exposição das radiografias ao calor extremo e a elevados níveis de humidade relativa e/ou pelo eventual manuseamento, embalamento e transporte incorreto dos elementos. São ainda visíveis manchas de humidade (figs. 65 e 67) e de sujidade acumulada e aderida à superfície, manchas amarelas-marron (fig. 65 e 67), derivadas da proximidade que as radiografias mantêm com as lâmpadas de halogénio, e uma alteração de cor decorrente do efeito de espelho de prata (fig. 68) – áreas brilhantes das radiografias que dificultam a visualização da imagem –, resultante da exposição destes componentes a gases oxidantes que provocaram a migração dos cristais de halogeneto de prata à superfície (Lavédrine, 2003, p. 101).

**Fig. 65.** Abrasões, manchas de humidade, manchas amarelas-marron e bolhas ou partículas sólidas de cor branca identificadas na camada de emulsão de uma das radiografias que compõem o elemento 1. Fonte: ©Francisca Lafuente.

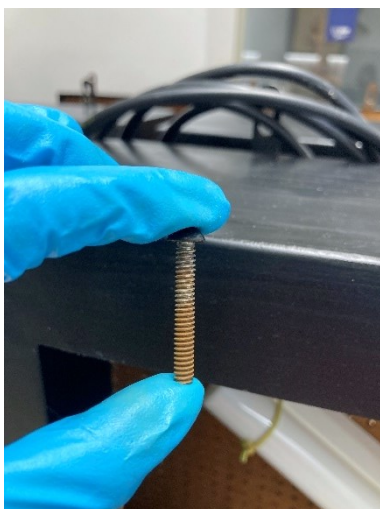
**Fig. 106.** Parafuso de ligação antes de aplicada a solução gelificada *RENAISSANCE® Metal De-corroder*. Fonte: ©Francisca Lafuente.
