CATÓLICA
ESCOLA DAS ARTES

ESTUDO E INTERVENÇÃO DE CONSERVAÇÃO E
RESTAURO DO TETO DA GALERIA DO 2º PISO
DO PALACETE SILVA MONTEIRO (PORTO)

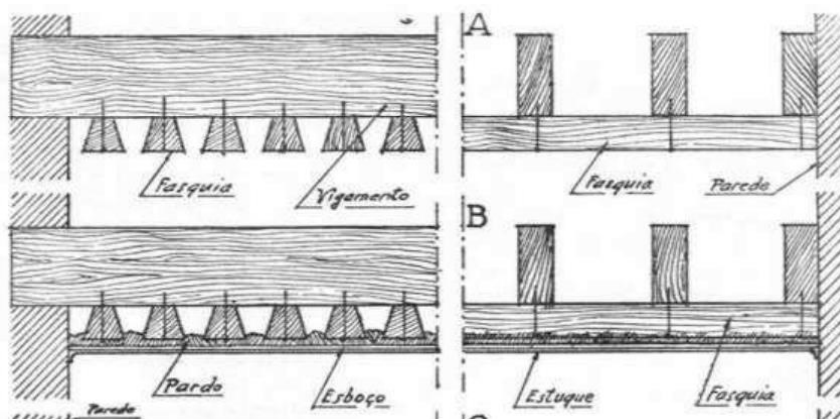
Figura 6: Teto estucado antes e após a aplicação do estuque, corte transversal e longitudinal. (Retirado de: Martins, J. (2008). Tectos portugueses do séc. XV ao séc. XIX. Dissertação para obtenção do grau de mestre em recuperação e conservação do património construído. Universidade técnica de Lisboa Instituto Superior Técnico. Fig. 165)

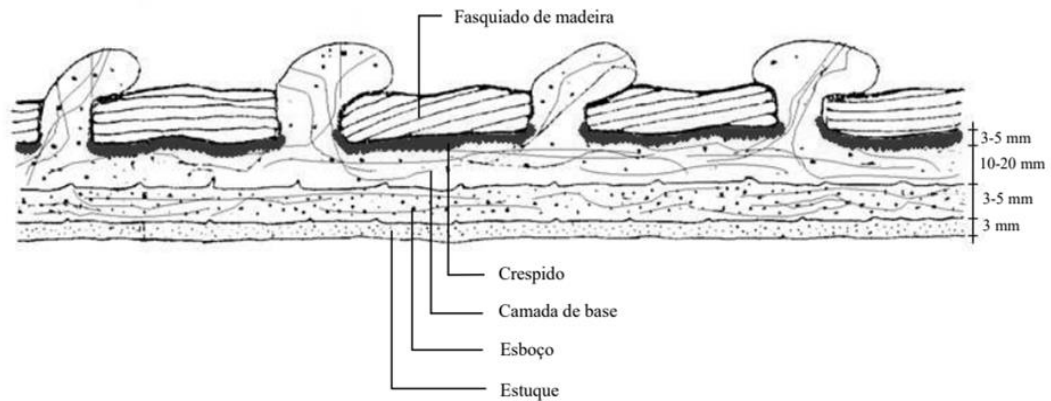
Figura 9: Camadas do estuque tradicional. (Retirado de: Palha F. 2008. *Tecnologia e reabilitação de estuques correntes em paramentos interiores*. Dissertação de Mestrado em Engenharia Civil. Universidade Técnica de Lisboa, Instituto Superior Técnico. p. 10 Fig.2.10)

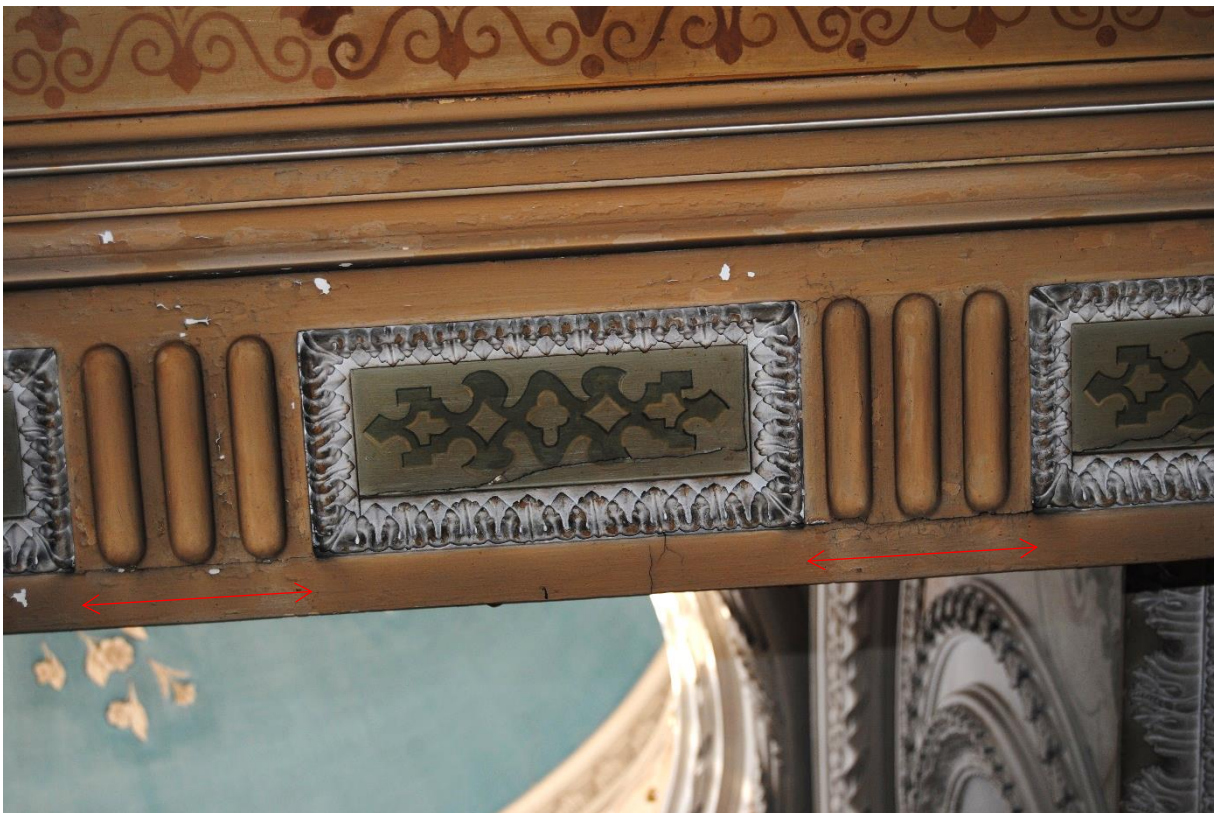
Figura 71: Detalhe da fissuração que separa as partes que compõe o friso do lado interior do teto da galeria. (Rebeca Rodrigues ©)

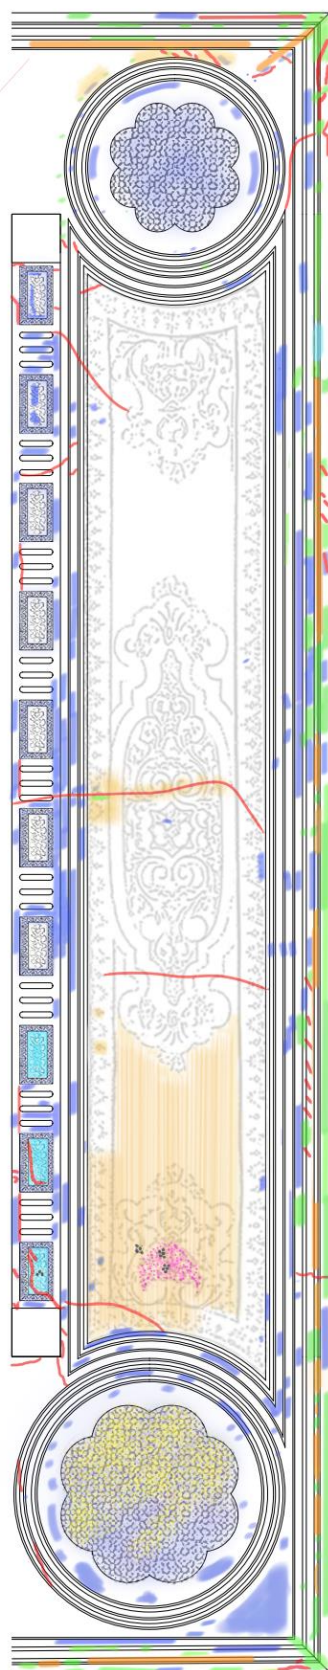
- Destacamento da camada cromática
- Lacunas volumétricas
- Fissuras
- Zonas queimadas
- Cola quente
- Intervenções anteriores
- Repintes
- Fungos
- Ferrugem

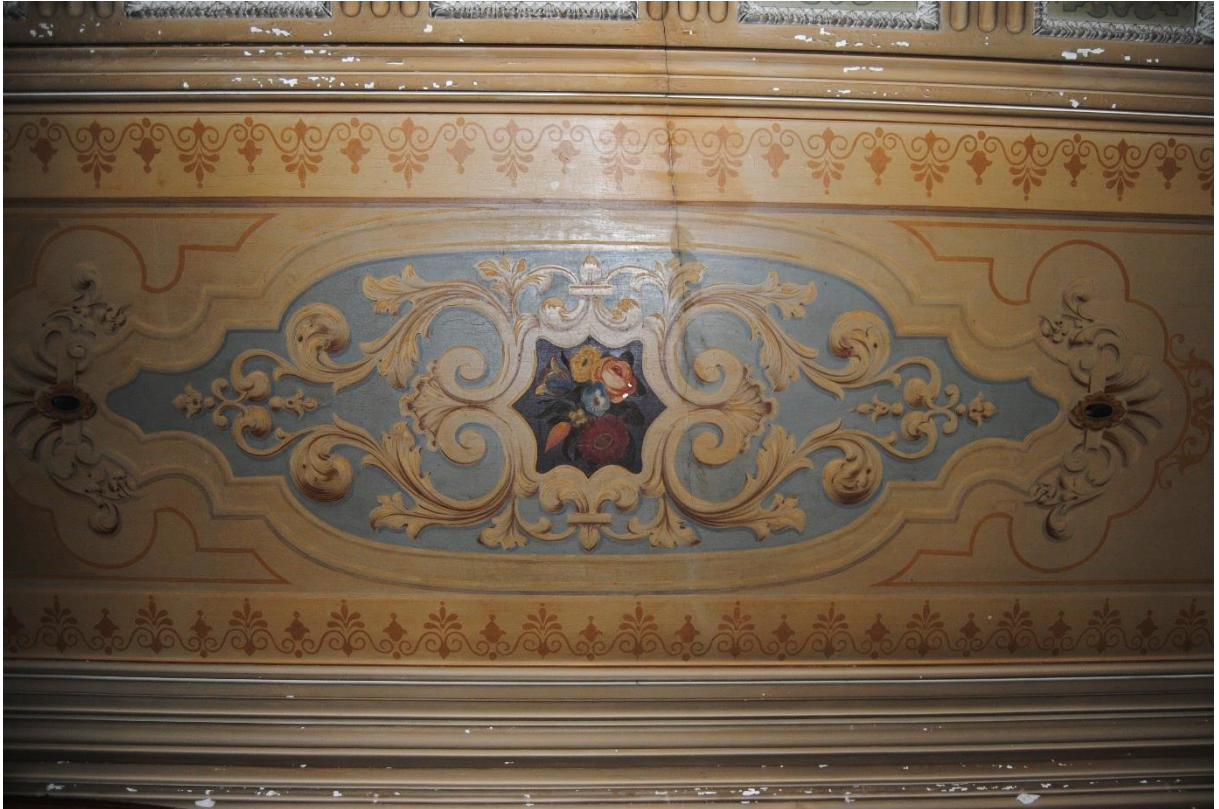
Figura 75: Centro da pintura policromada antes da intervenção com detalhe da fissura que atravessa a pintura. (Rebeca Rodrigues ©)

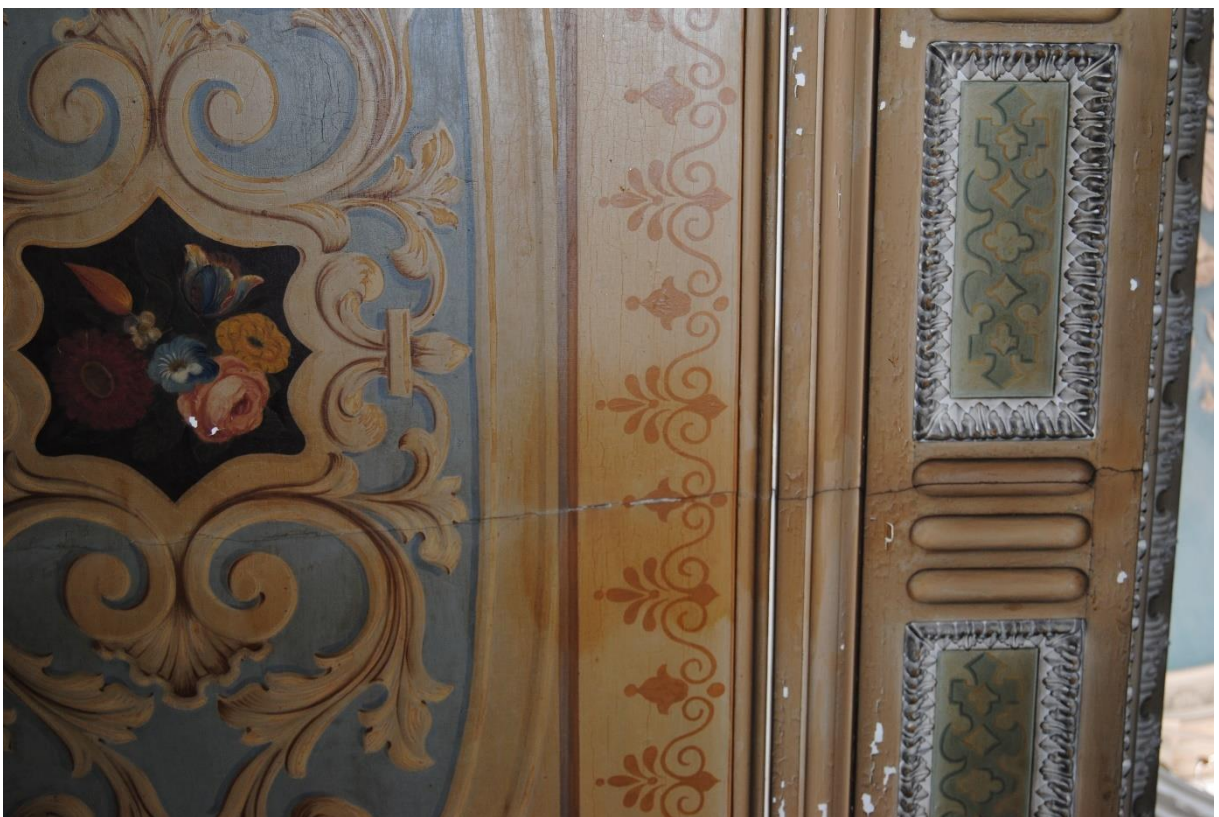
Figura 76: Fissura, que atravessa os frisos e pintura policromada, com repinte de cor amarelada. Rebeca Rodrigues ©

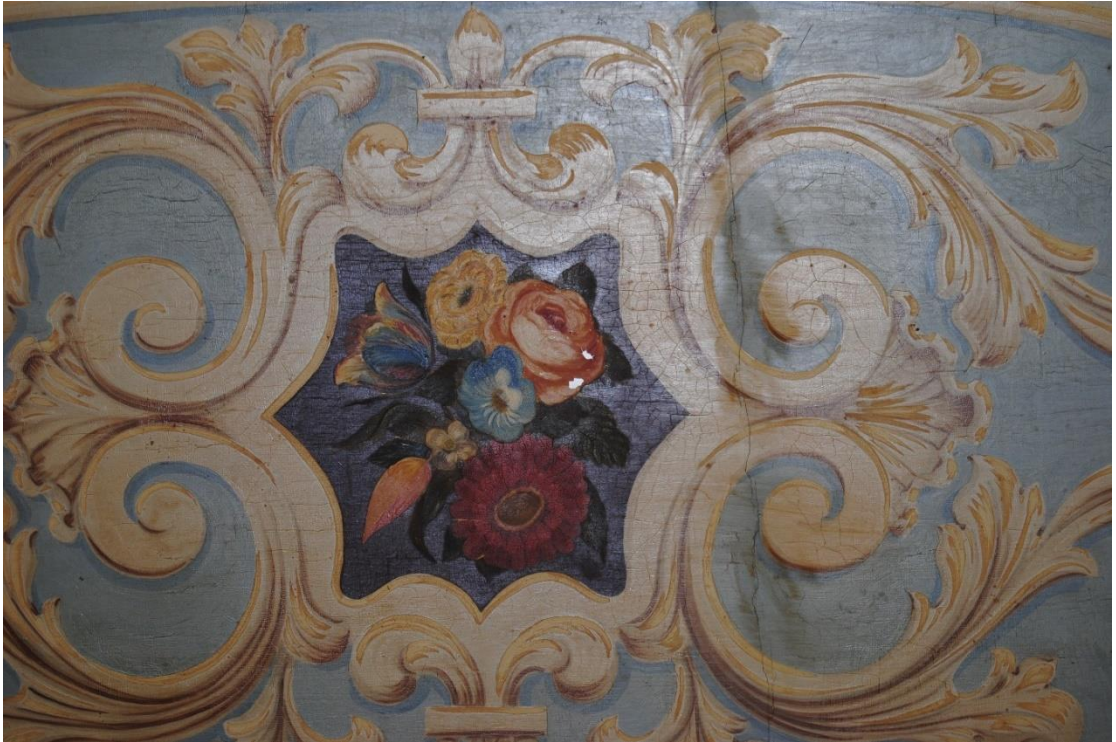
Figura 77: Motivos florais ao centro da pintura policromada com destacamento pontual da camada cromática e fissura com repintes. Rebeca Rodrigues ©

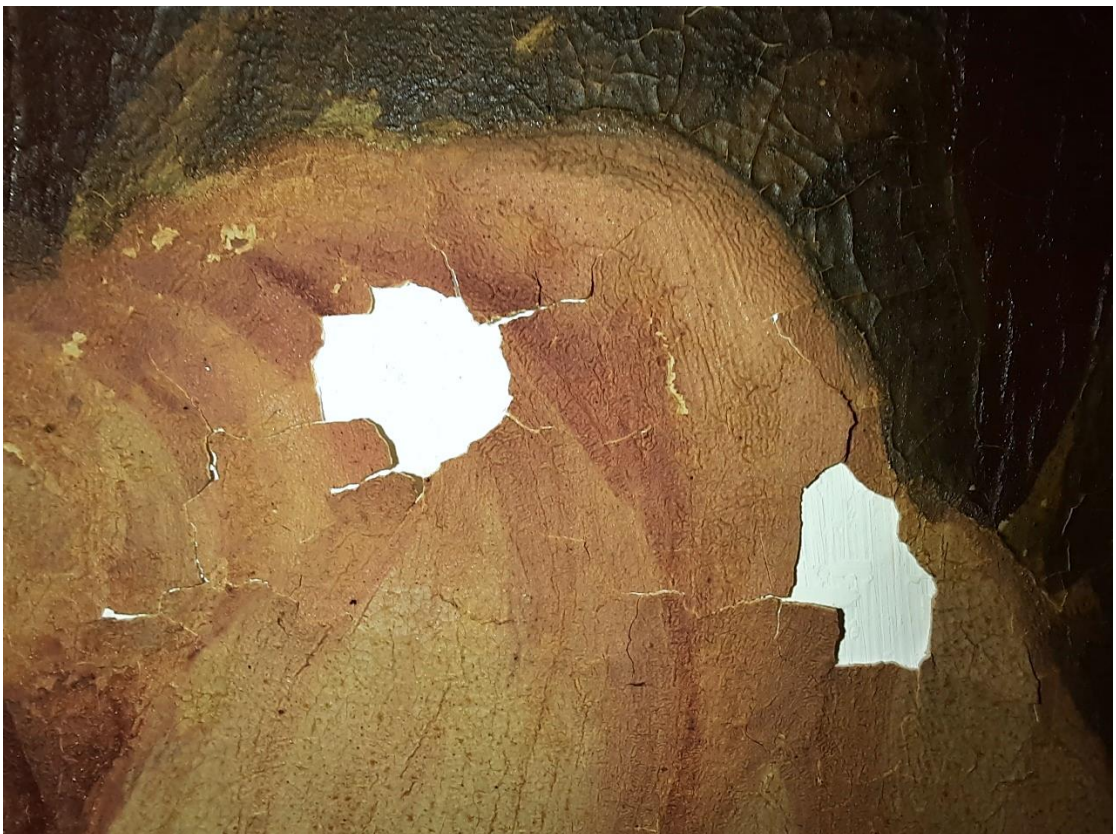
Figura 78: Detalhe de destacamento da camada pictórica ao centro da pintura policromada. Rebeca Rodrigues ©

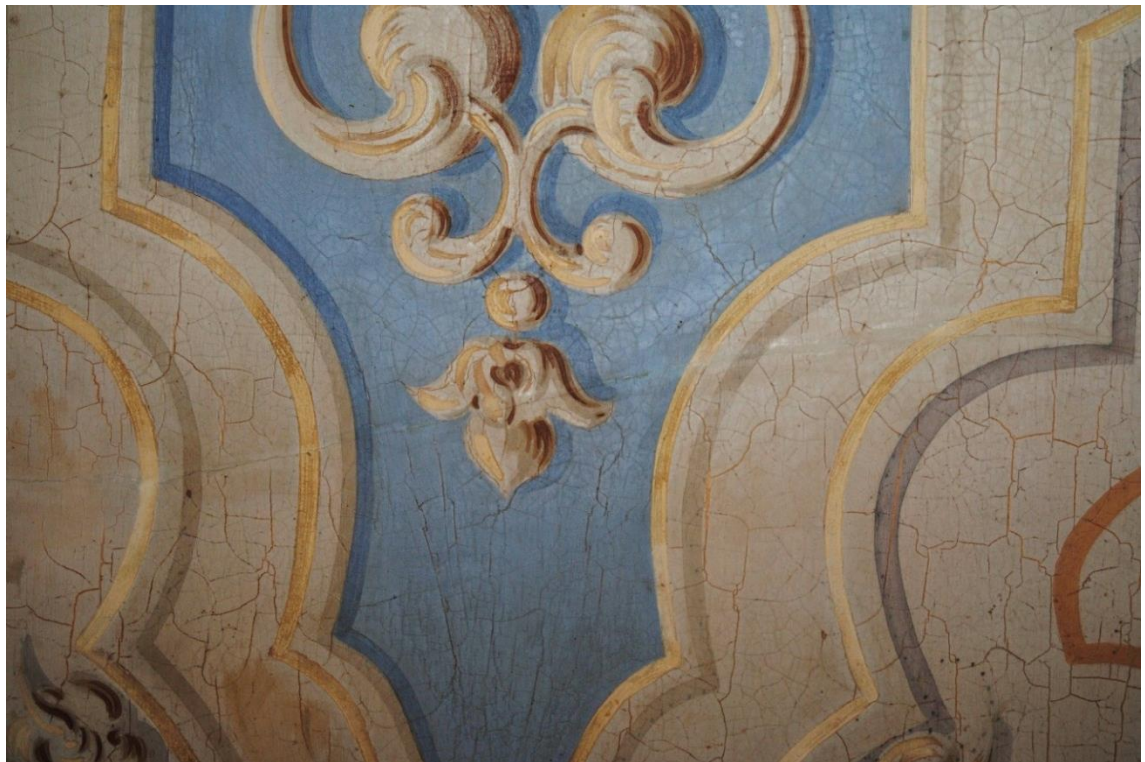
Figura 84: Detalhe de fissura na área mais a sul da pintura policromada. Rebeca Rodrigues ©

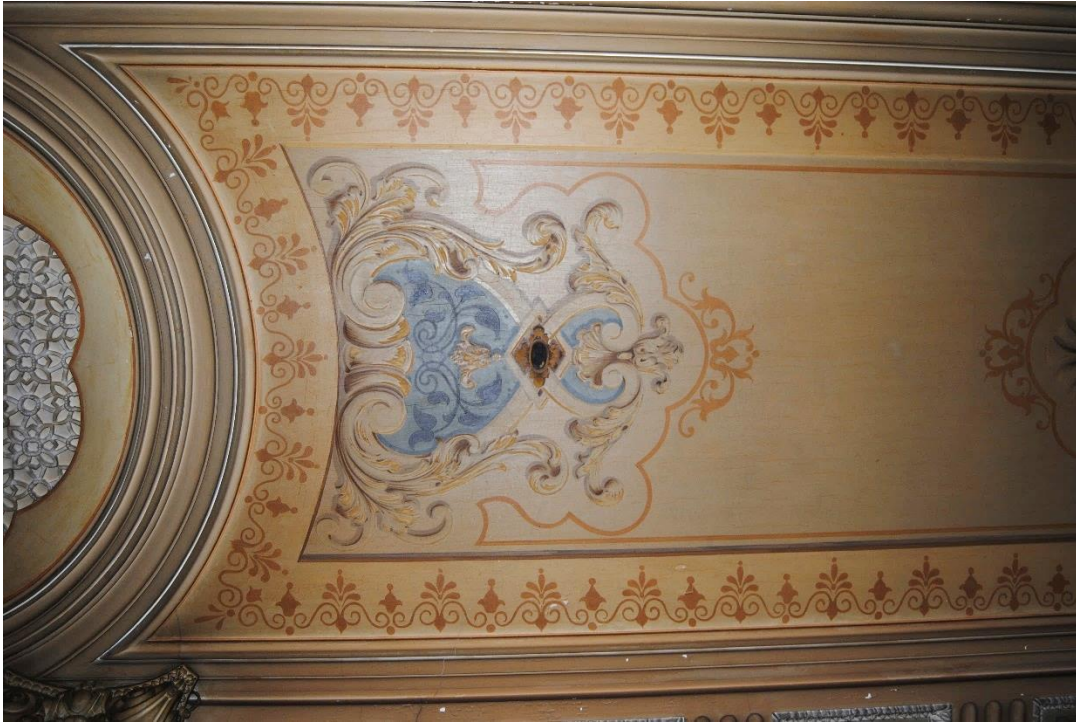
Figura 85: Área mais a sul da pintura policromada. Rebeca Rodrigues ©

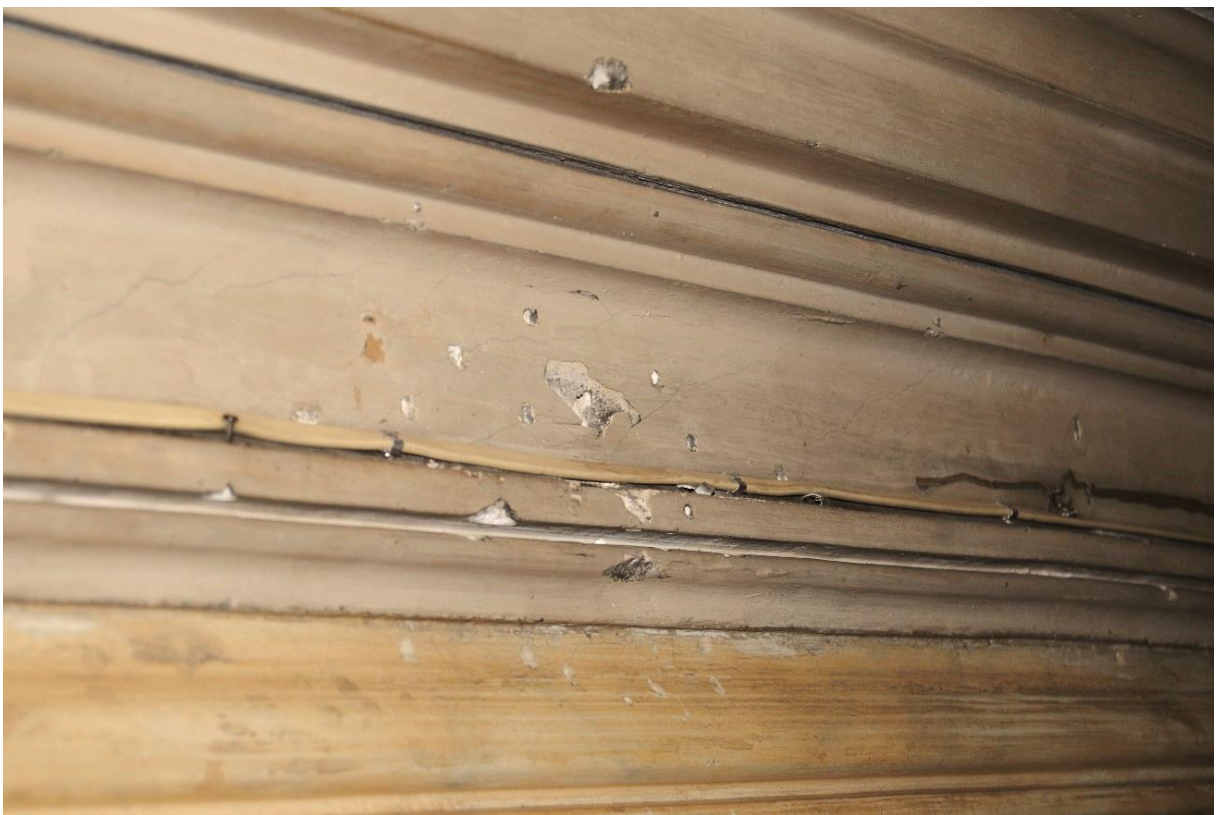
Figura 91: Lacunas volumétricas, fissuração e fios elétricos fixos por abraçadeiras e cola ao friso parietal. Rebeca Rodrigues ©

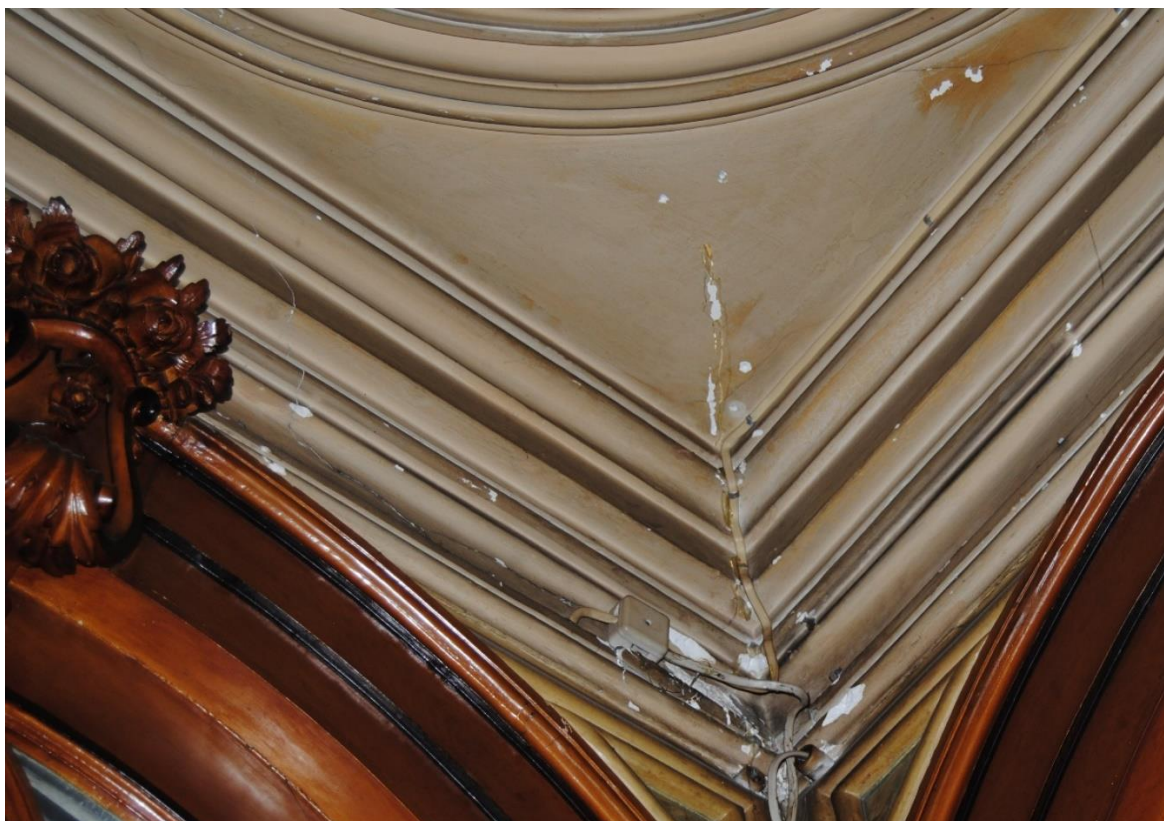
Figura 92: Esquina na área mais a sul com fissuração, repintes pontuais, colha quente, destacamento da camada pictórica e lacunas volumétricas. Rebeca Rodrigues ©

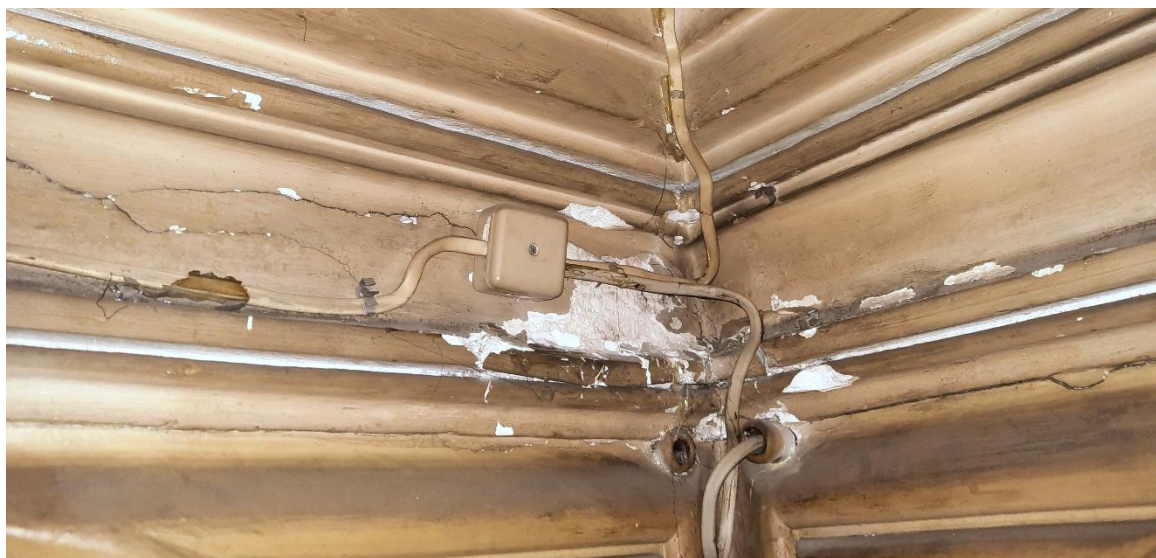
Figura 93: Detalhe da esquina mais a sul com fixação de fios elétricos com colha quente, pregos e abraçadeiras, causando lacunas volumétricas e fissuração. Rebeca Rodrigues ©

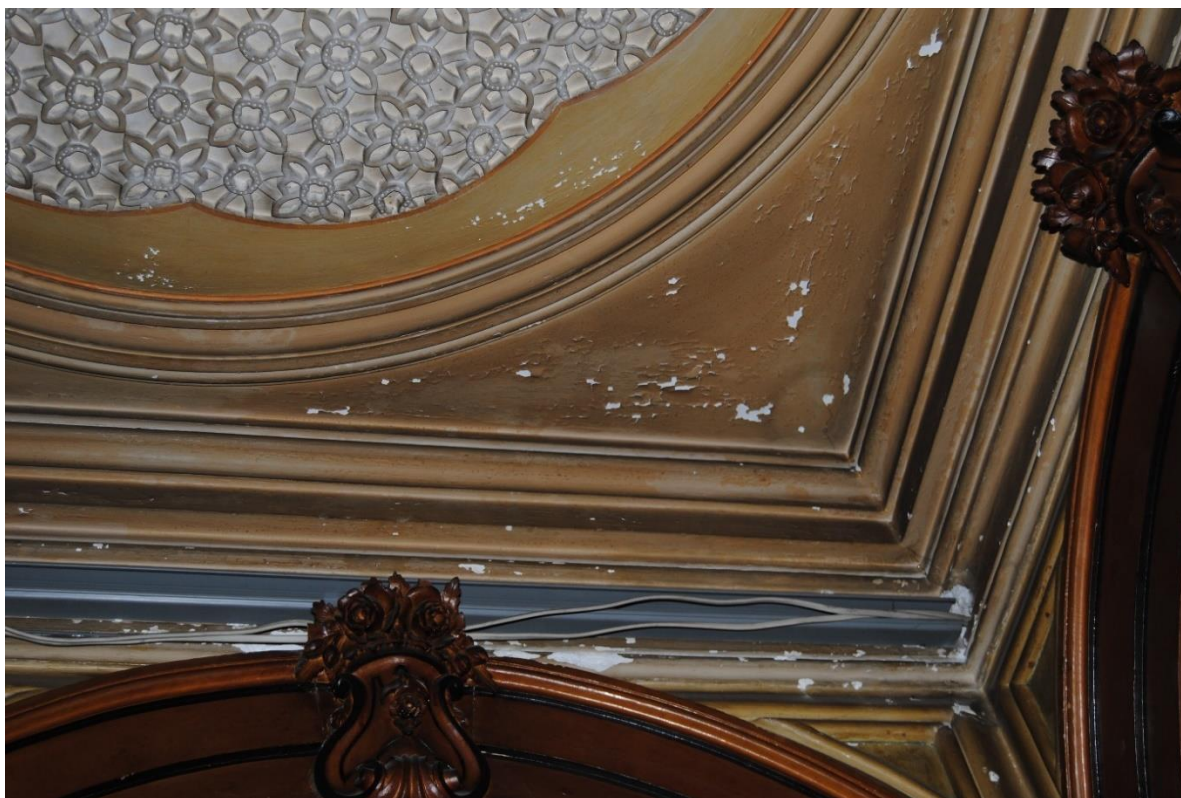
Figura 94: Destacamento da camada cromática do teto e calha instalada para suporte de fios elétricos no friso mais a norte da esquina a norte. Rebeca Rodrigues ©

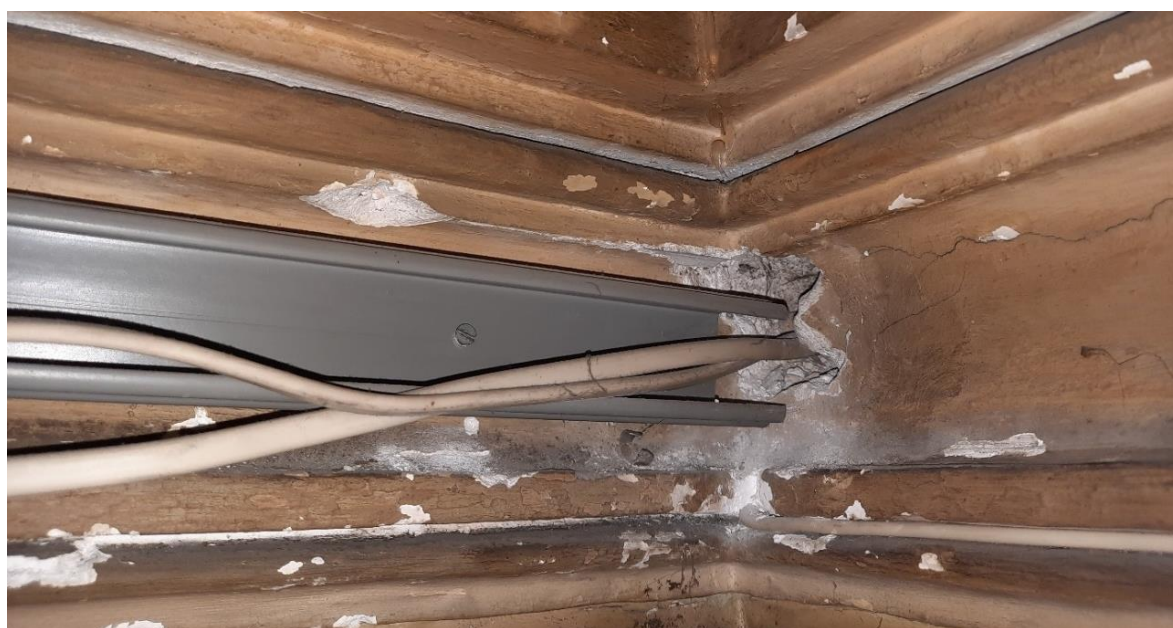
Figura 95: Lacunas volumétricas, fissuração superficial na esquina mais norte. Rebeca Rodrigues ©

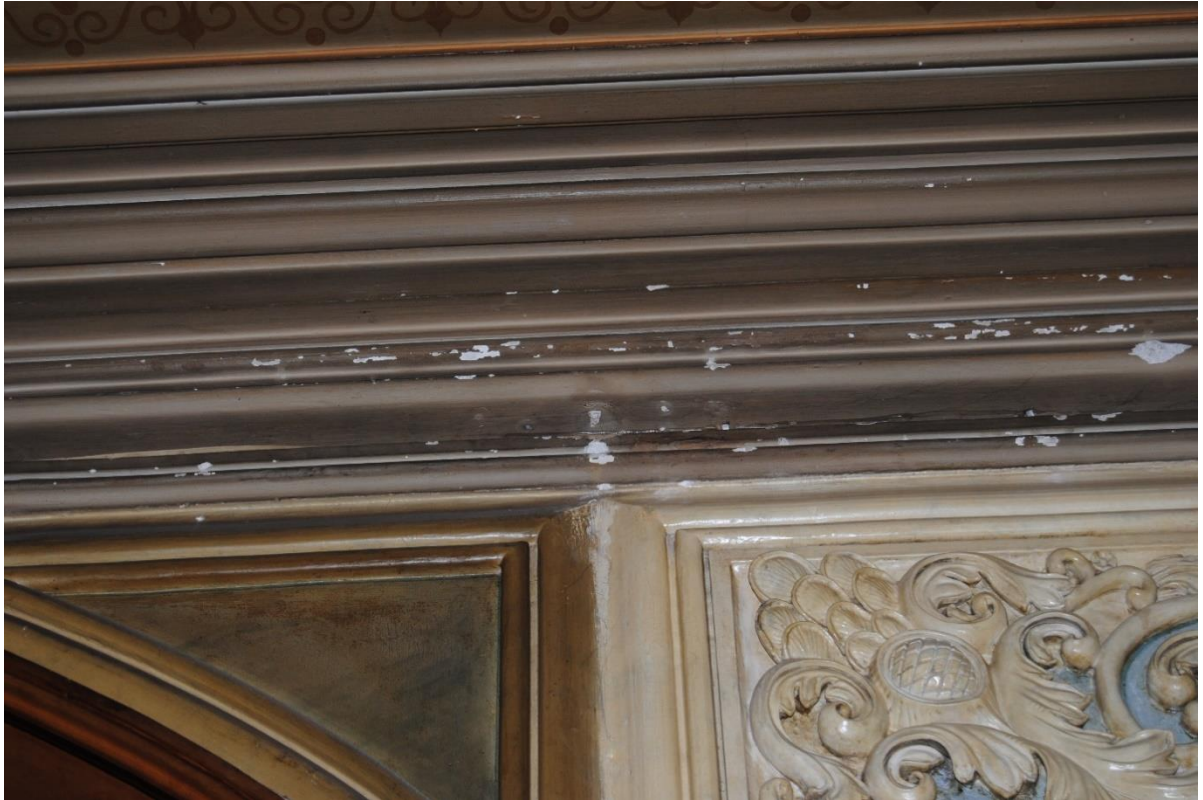
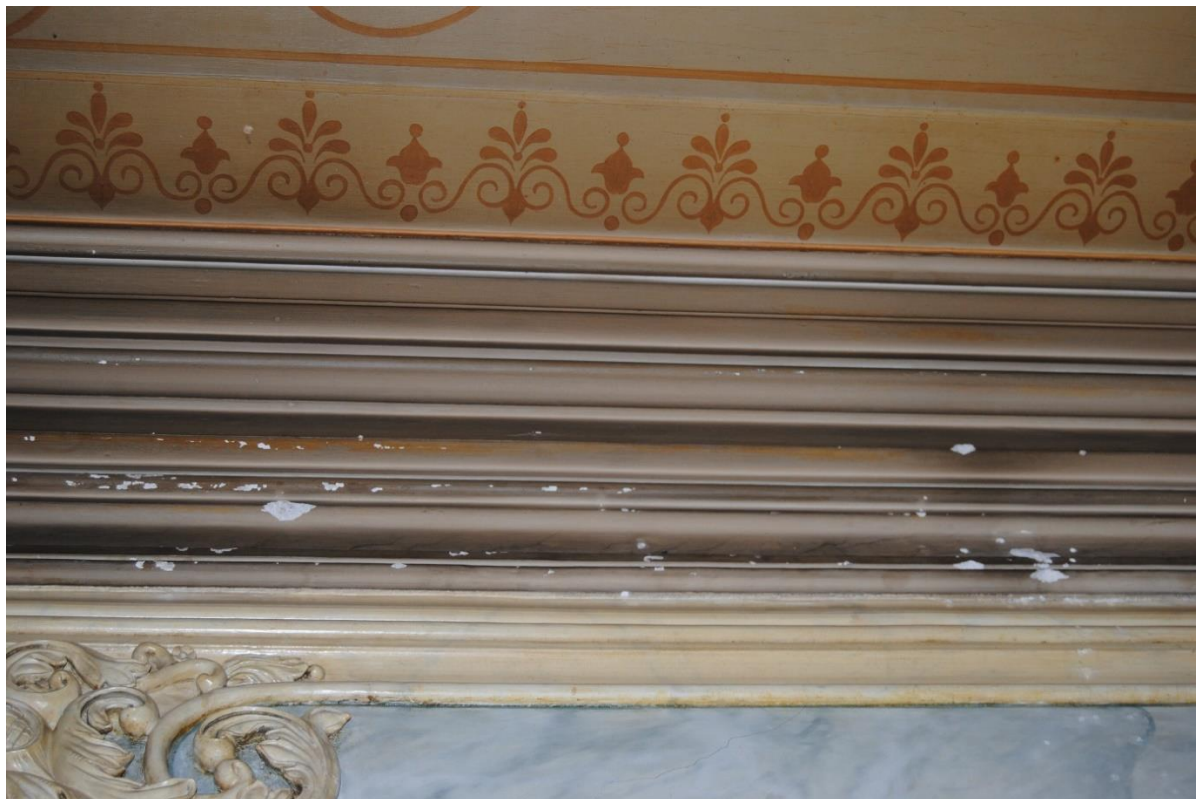
Figura 96: Lacunas volumétricas, fissuração e manchas amarelas nos frisos parietais.
Rebeca Rodrigues ©

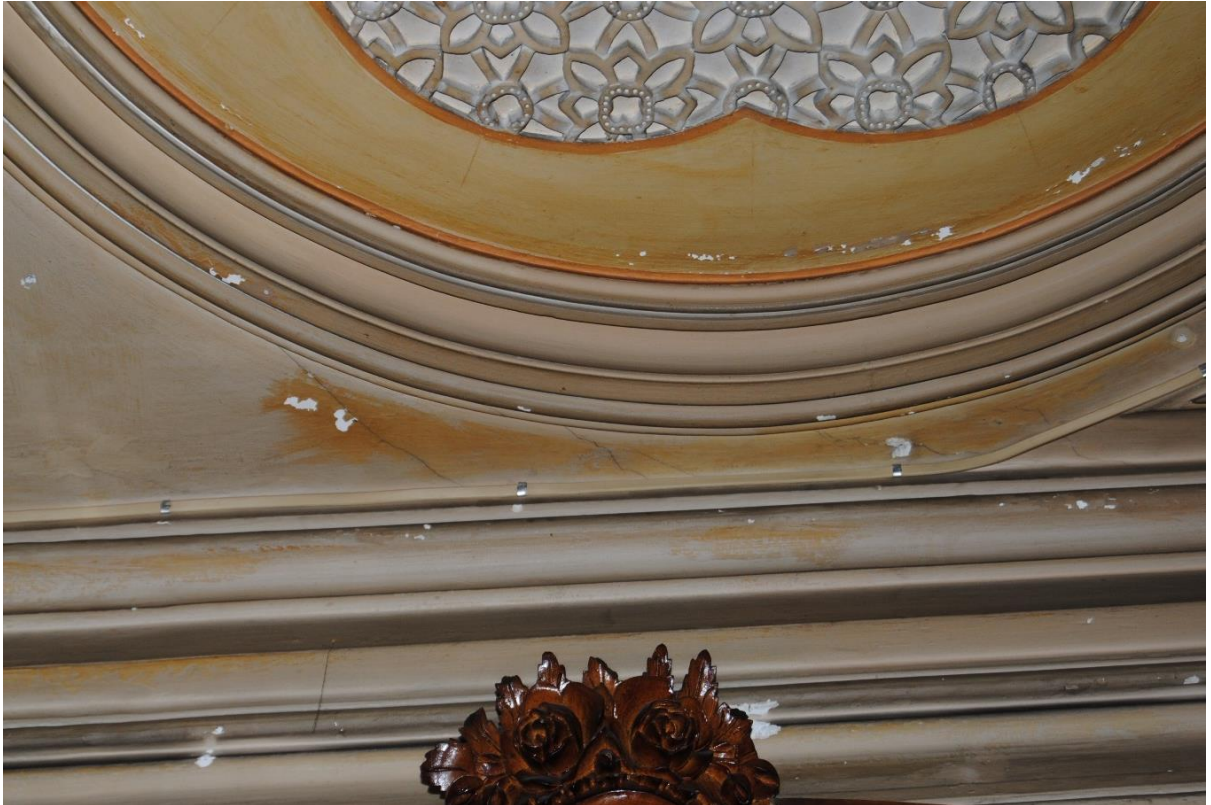
Figura 97: Repintes amarelos, fissuração, destacamento da camada cromática e fios fixos por abraçadeiras. Rebeca Rodrigues ©

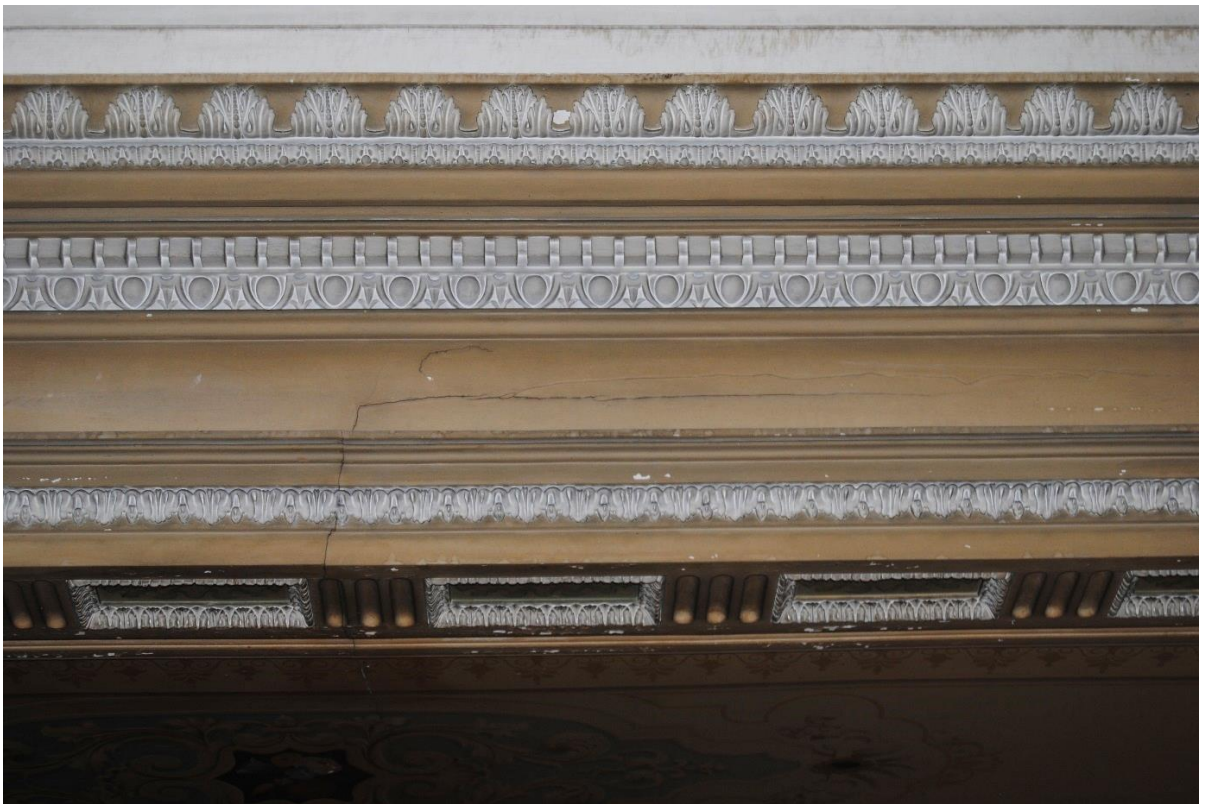
Figura 98: Vista da fissura com desnivelamento que atravessa o friso e a pintura policromada do teto do corredor mais a este. Rebeca Rodrigues ©

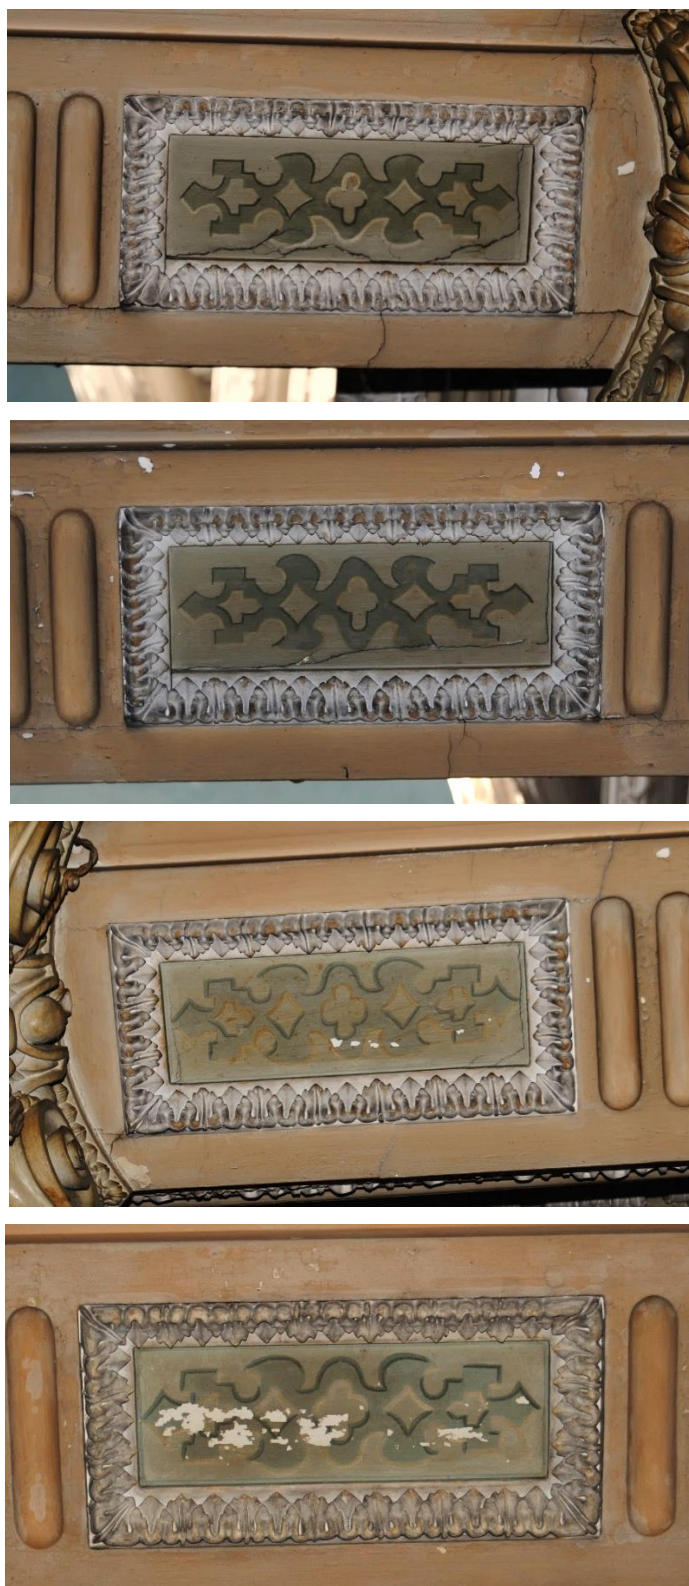
Figura 99: (1) Fissuração do friso interior e 1ª pintura retangular mais a norte; (2) Fissuração com lacuna volumétrica da 2ª pintura retangular mais a norte. (3) Destacamento da camada cromática da 1ª pintura retangular mais a sul; (4) Destacamento da camada cromática da 2ª pintura retangular mais a sul. Rebeca Rodrigues ©

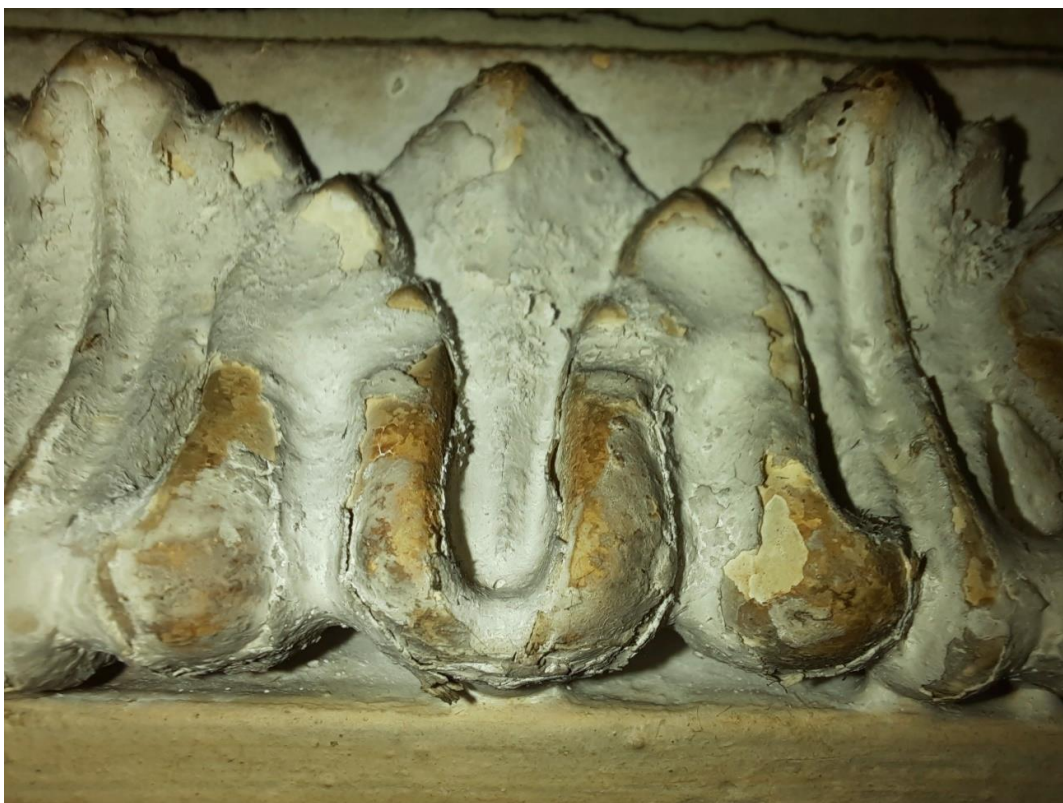
Figura 100: Destacamento da camada cromática da moldura retangular. Rebeca Rodrigues ©

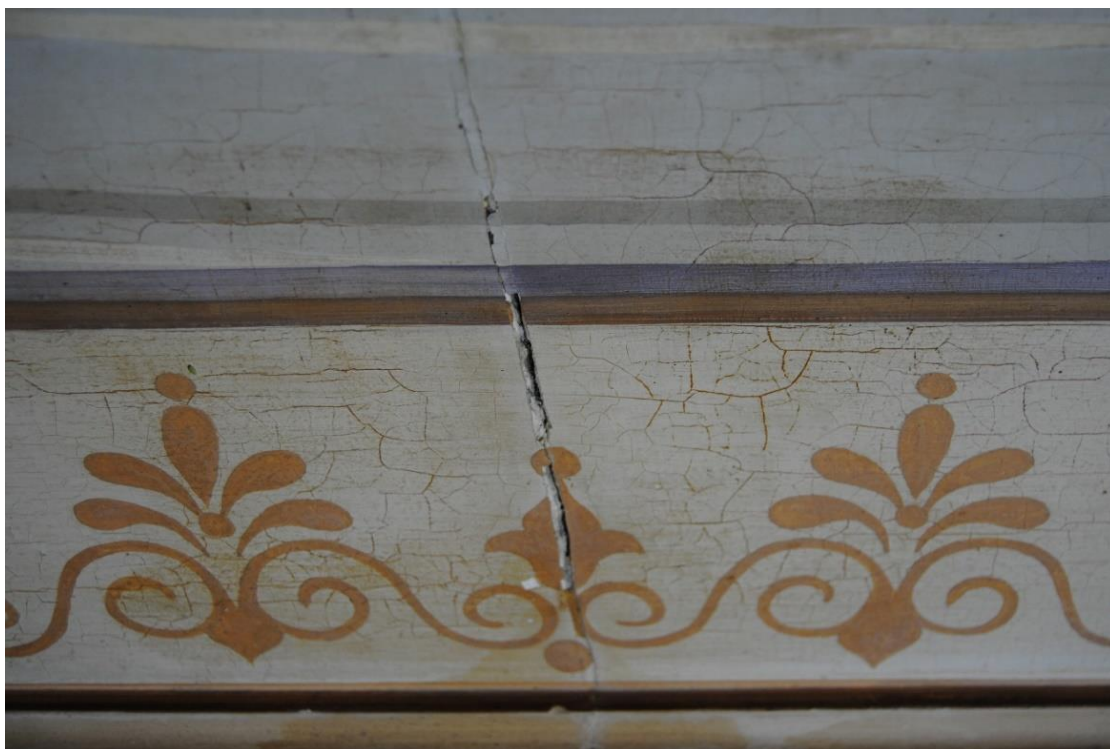
Figura 158: Abertura em v da fissura ao centro da pintura policromada. Rebeca Rodrigues ©

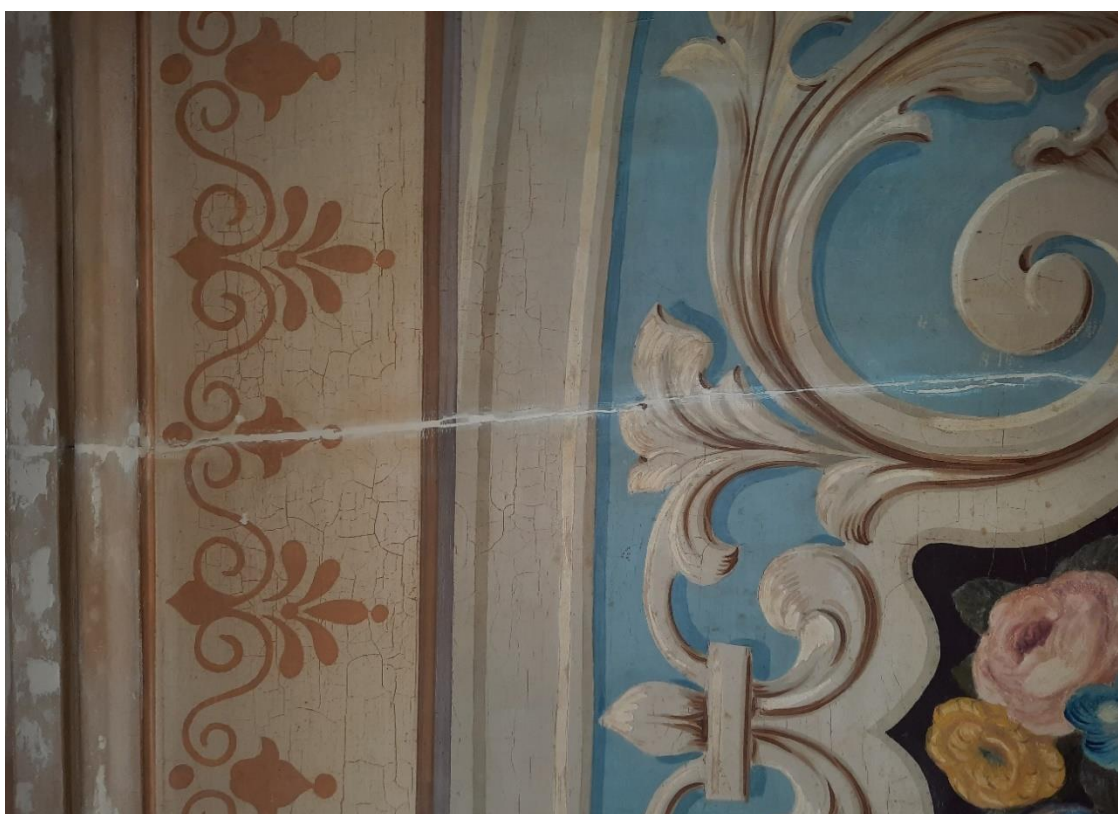
Figura 159: Aplicação de massas de nivelamento na fissura ao centro da pintura policromada. Rebeca Rodrigues ©

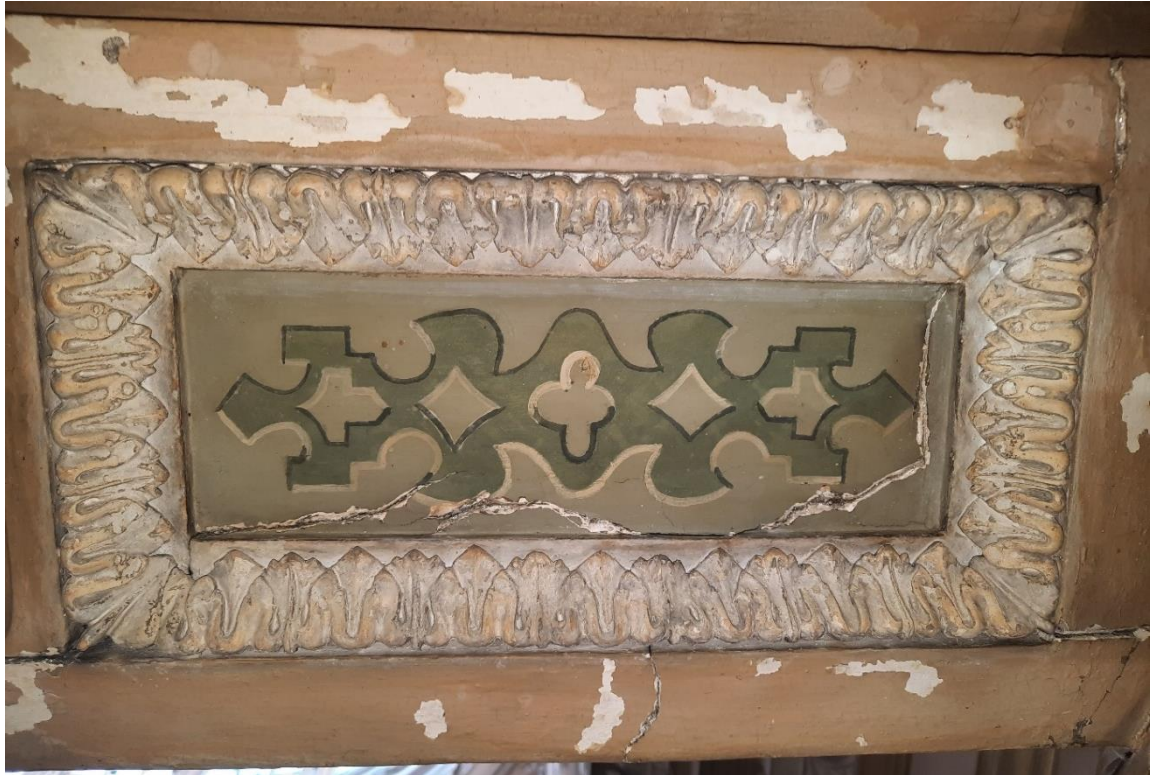
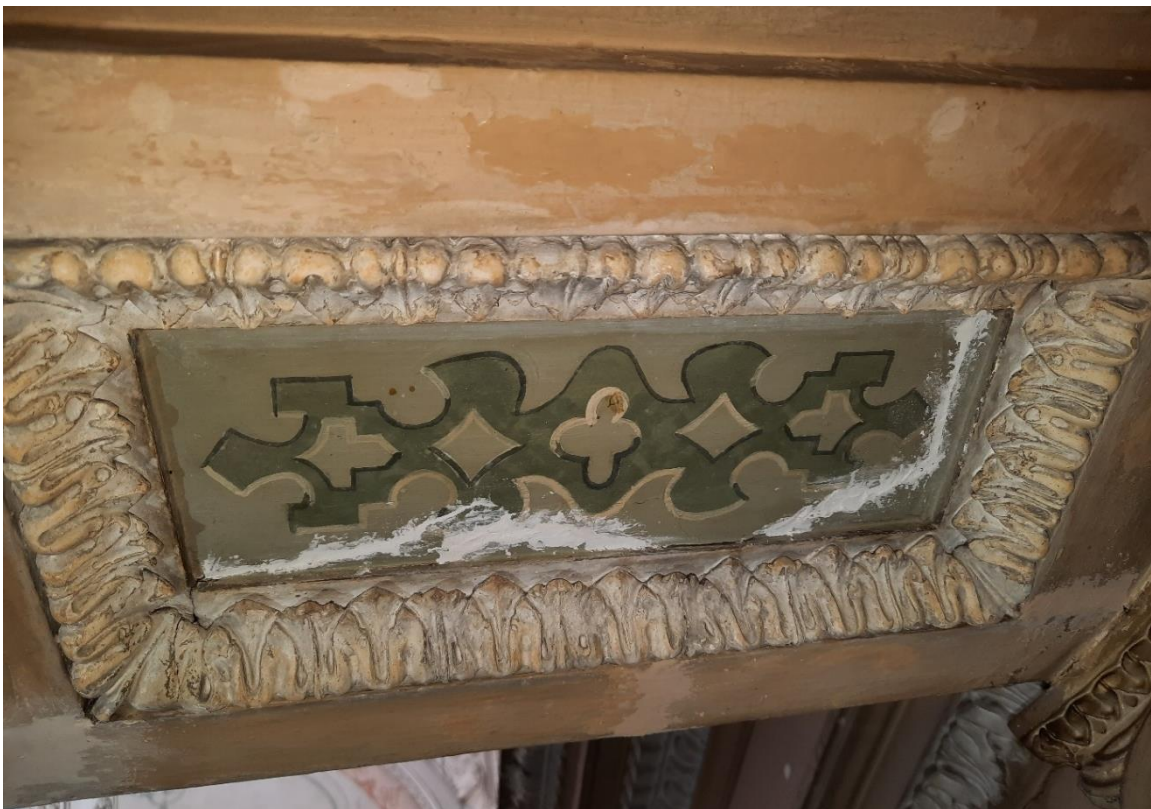
Figura 160: Antes e o depois da aplicação de massas de nivelamento no friso e pintura verde mais a norte. Rebeca Rodrigues ©

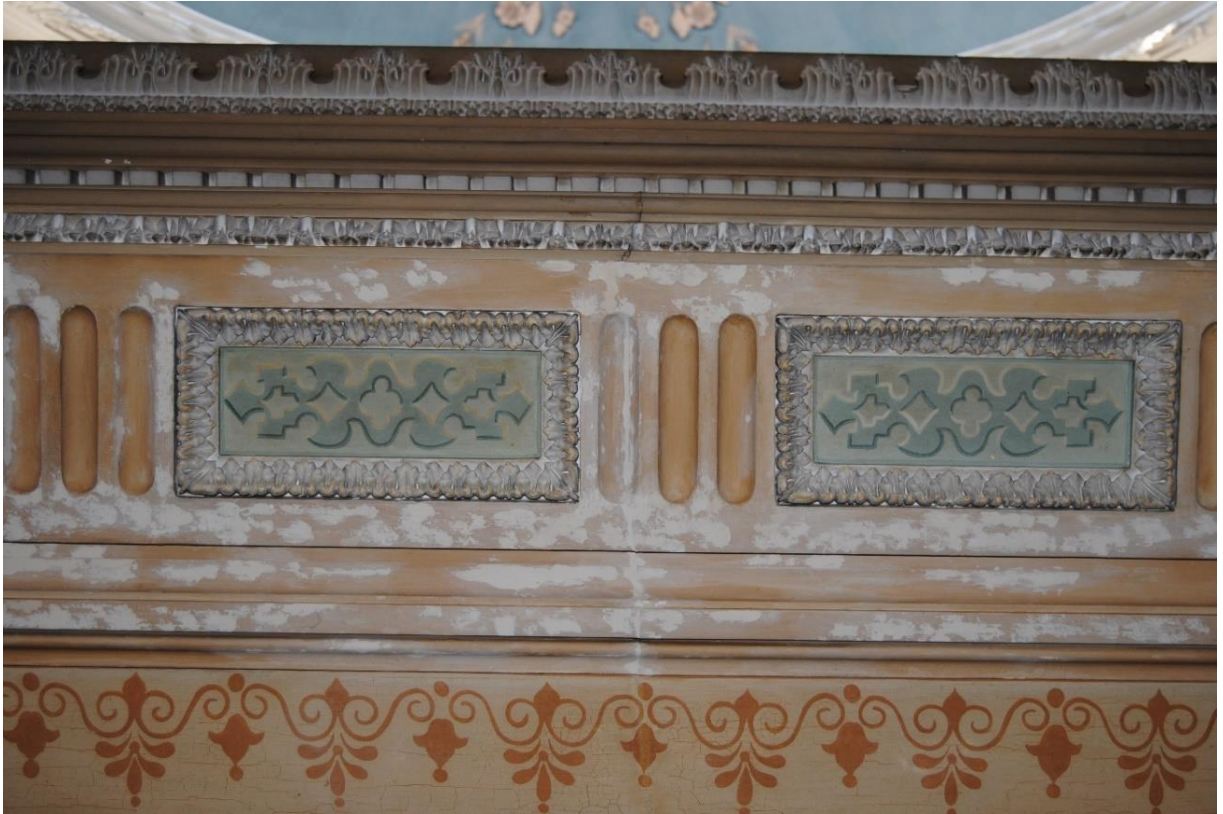
Figura 163: Detalhe da consolidação e preenchimento do friso e fissura do interior do teto. Rebeca Rodrigues ©
