CATÓLICA
ESCOLA DAS ARTES

ESTUDO E INTERVENÇÃO DE CONSERVAÇÃO E
RESTAURO DO TETO DA GALERIA DO 2º PISO
DO PALACETE SILVA MONTEIRO (PORTO)

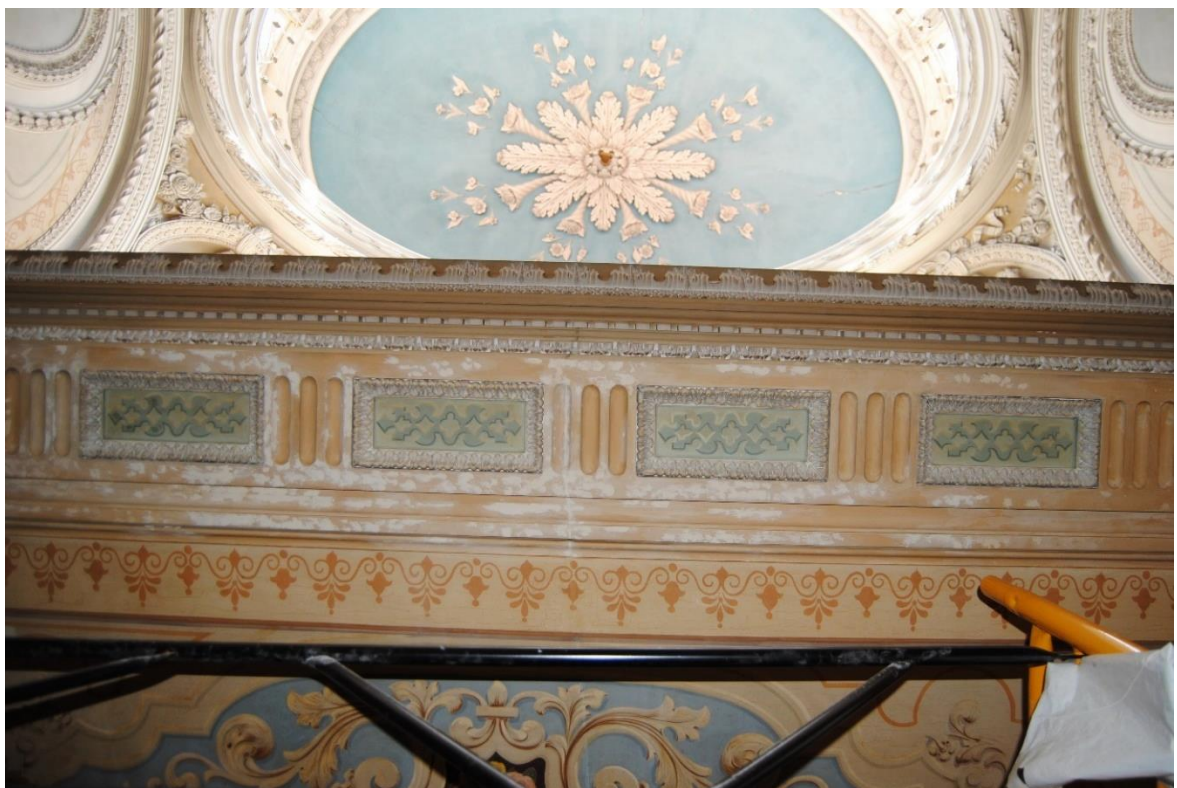
Figura 164: Consolidação, preenchimento e nivelamento do friso do interior do teto. Rebeca Rodrigues ©

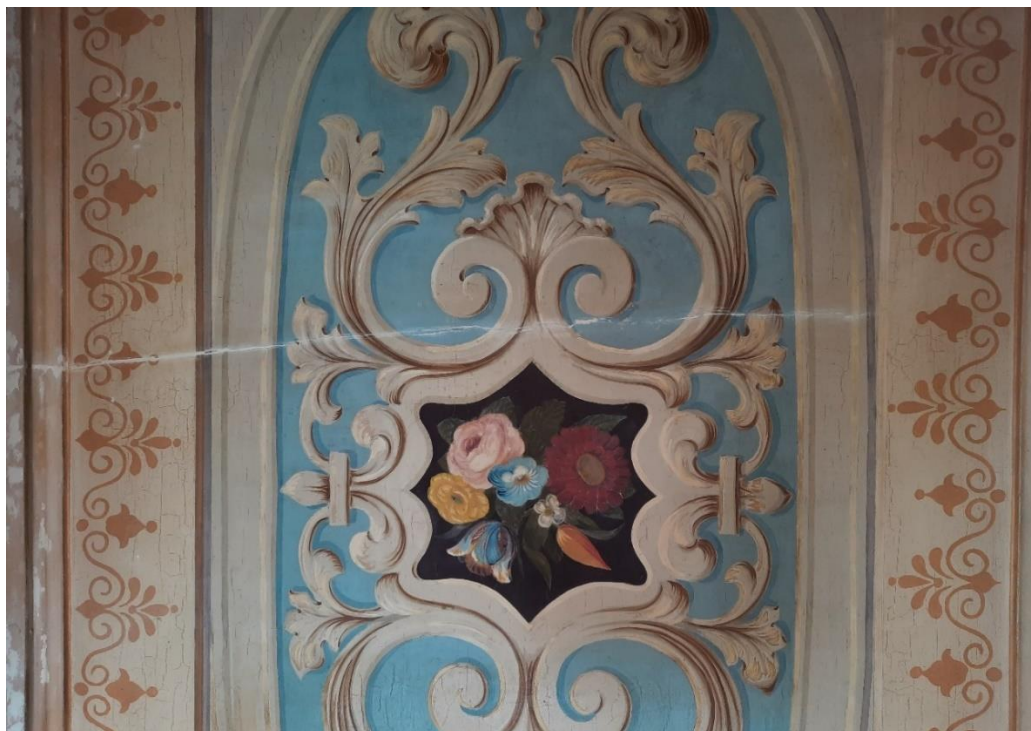
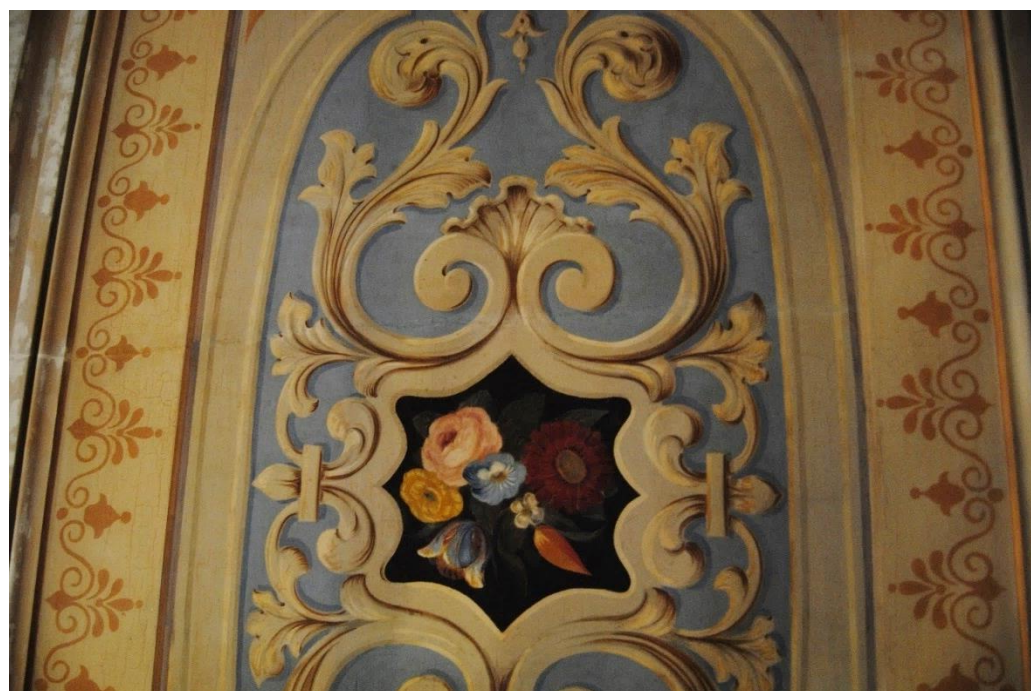
Figura 167: Antes e depois da reintegração cromática da fissura e lacuna pictórica da pintura policromada, à luz natural (superior) e à luz dos candeeiros da galeria. (inferior). Rebeca Rodrigues ©

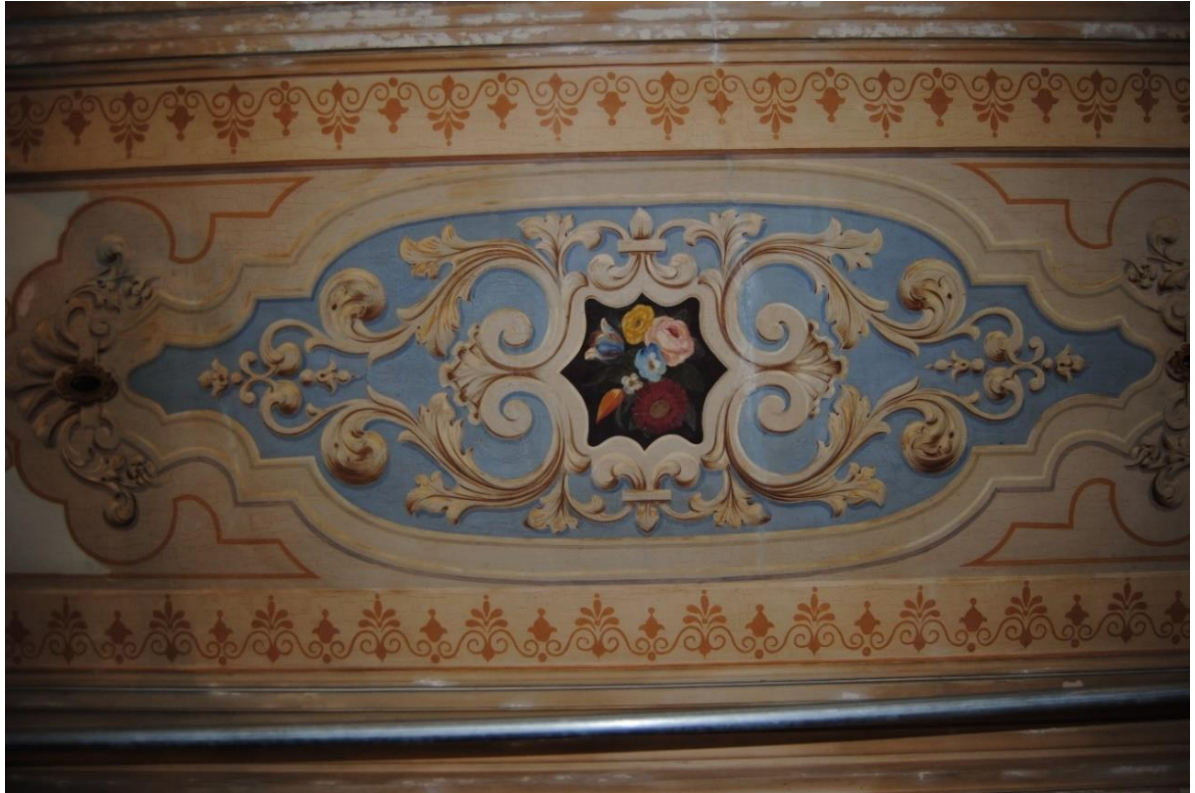
Figura 168: Resultado de reintegração cromática da fissura e lacuna pictórica da pintura policromada, à luz artificial. Rebeca Rodrigues ©

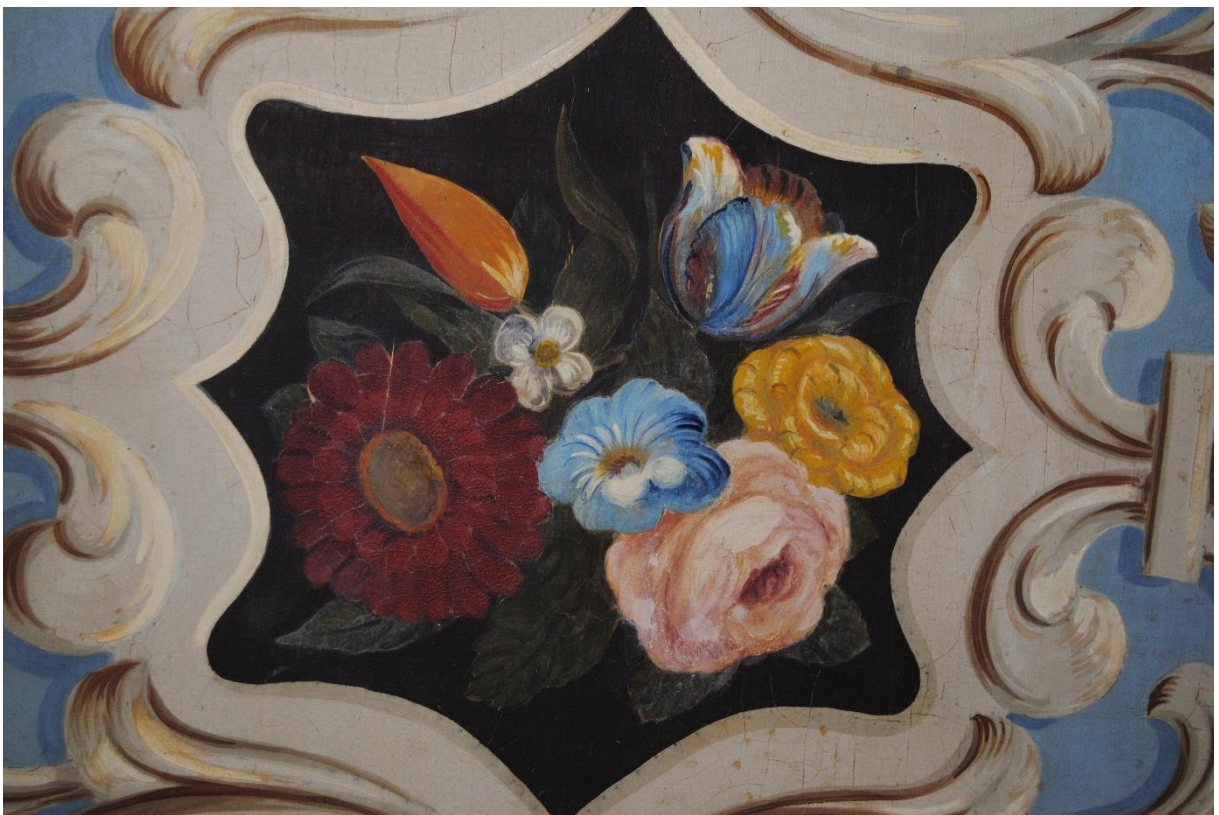
Figura 169: Resultado de reintegração cromática dos motivos florais ao centro da pintura policromada, à luz natural. Rebeca Rodrigues ©

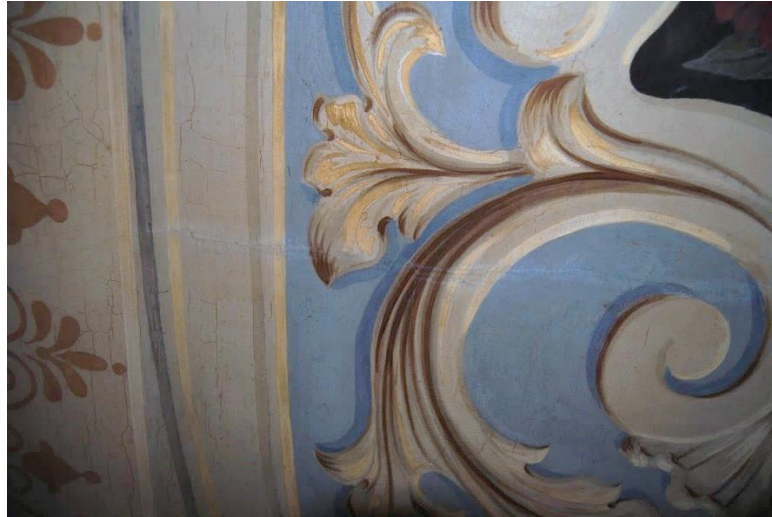
Figura 170: Detalhe da reintegração cromática da fissura, à luz natural. Rebeca Rodrigues ©

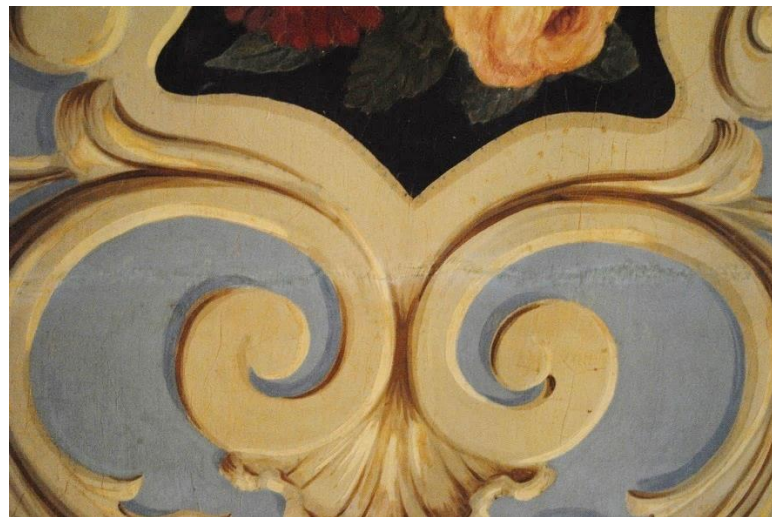
Figura 171: Detalhe da reintegração cromática da, à luz dos candeeiros da galeria. Rebeca Rodrigues ©

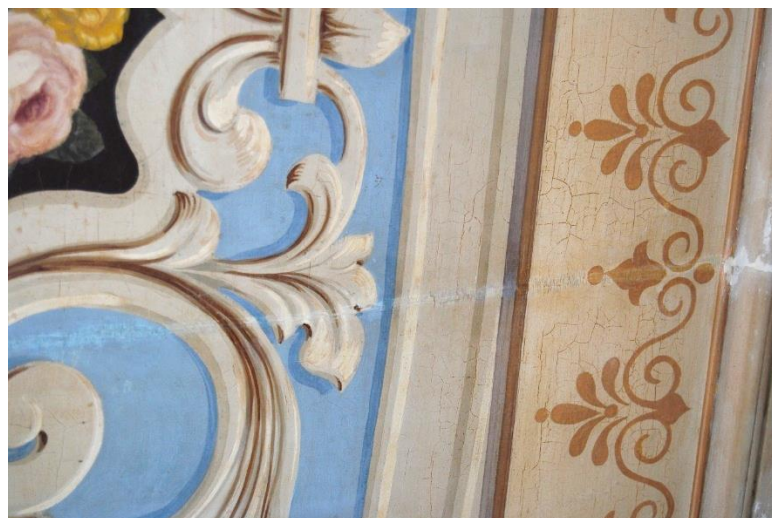
Figura 172: Detalhe da reintegração cromática da fissura, à luz natural. Rebeca Rodrigues ©

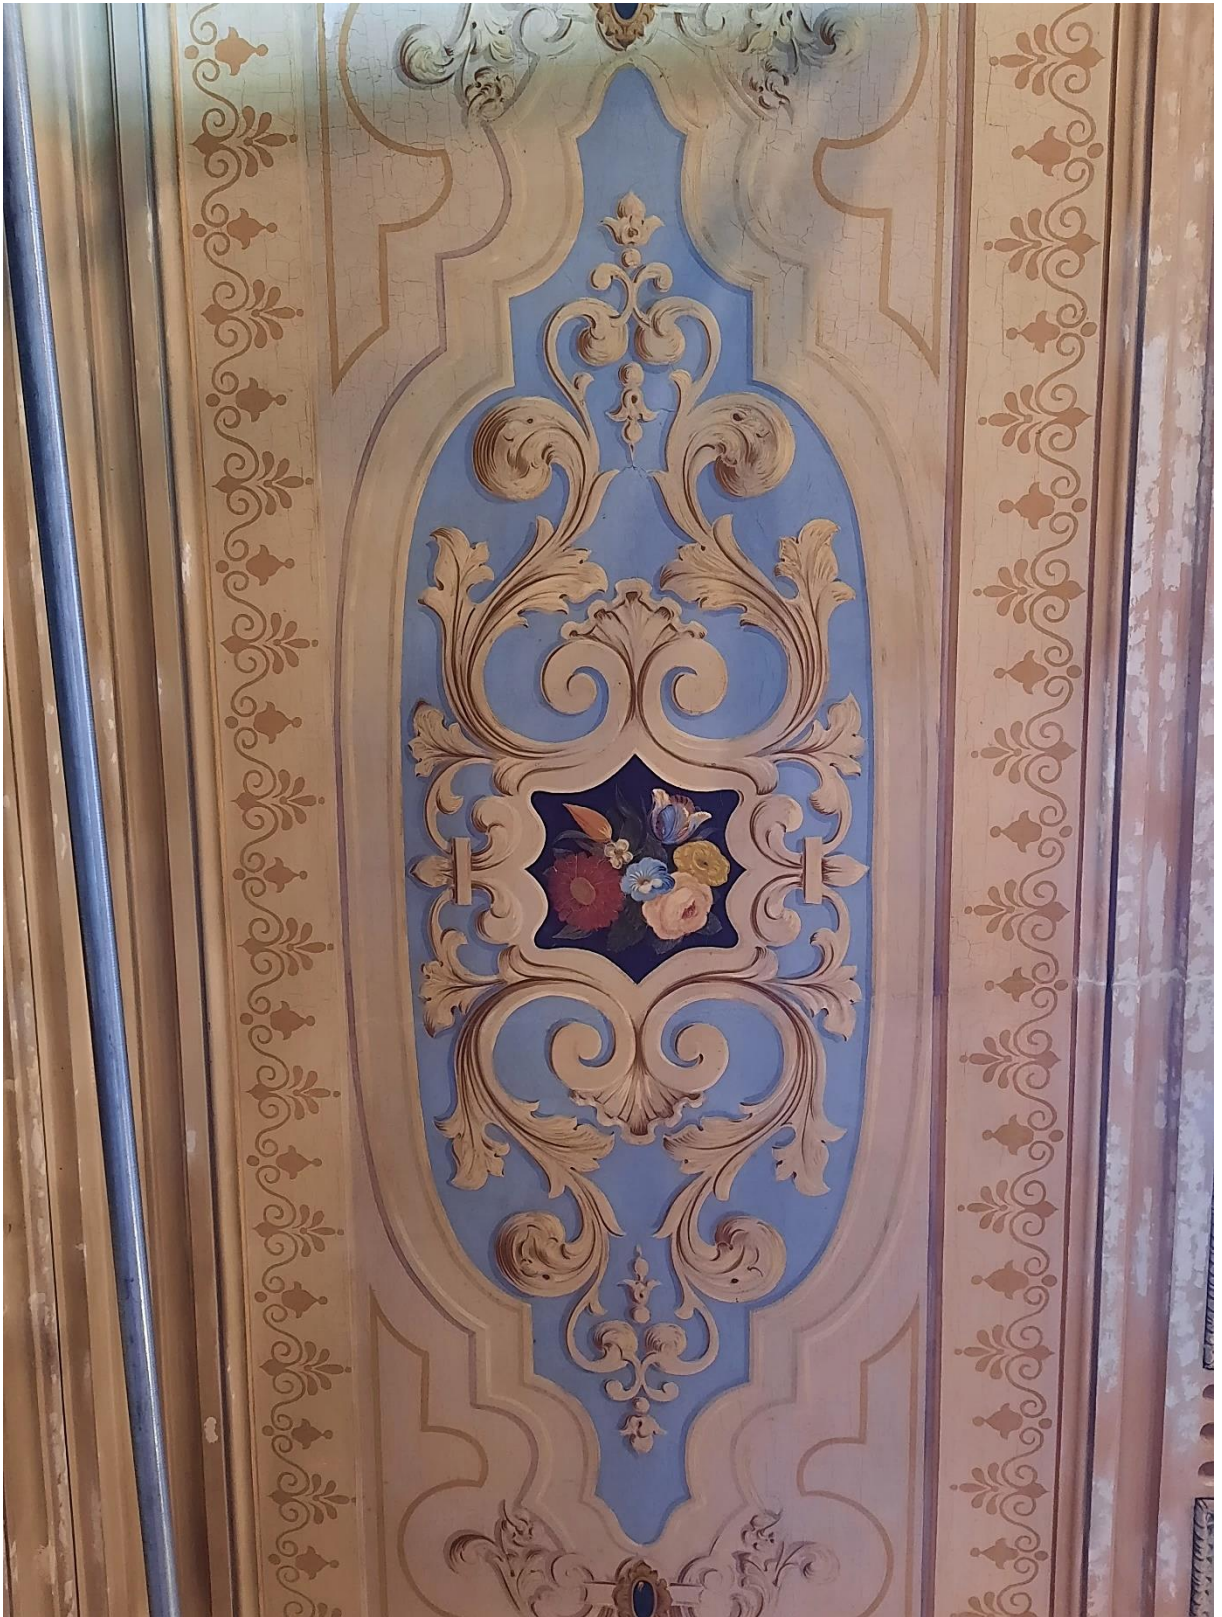
Figura 173: Resultado final da reintegração da pintura policromada, à luz natural.
Rebeca Rodrigues ©
