**ESCOLA DAS ARTES DA UNIVERSIDADE
CATÓLICA PORTUGUESA**

**Mestrado em Conservação de Bens Culturais
Pintura**

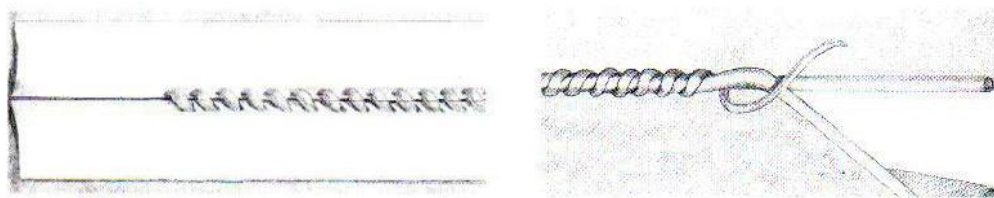
Fig. 1 Representação dos dois tipos de costura. À esquerda temos a costura simples e à direita a costura de “ponto por cima”
Imagem adaptada de BERGEAUD, Clair; HULOT, Jean François; ROCHE, Alain – *La dégradation des peintures sur toile: Méthode d'examen des altérations*. Paris, France : Ecole nationale du patrimoine, 1997.

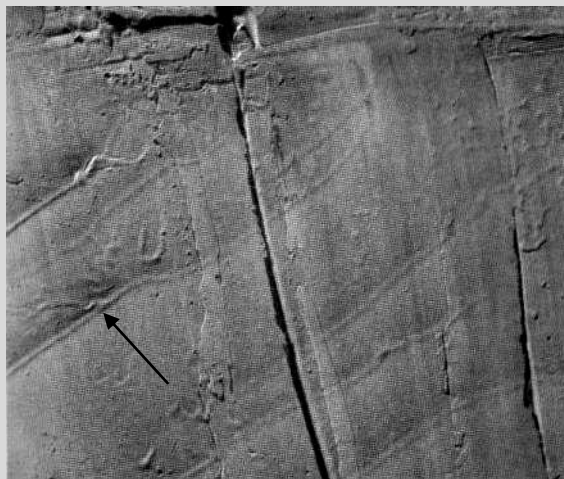
Fig. 2 exemplo de estalados prematuros fechados (BERGEAUD, Clair; HULOT, Jean François; ROCHE, Alain – *La dégradation des peintures sur toile: Méthode d'examen des altérations*. Paris, France : Ecole nationale du patrimoine, 1997.)

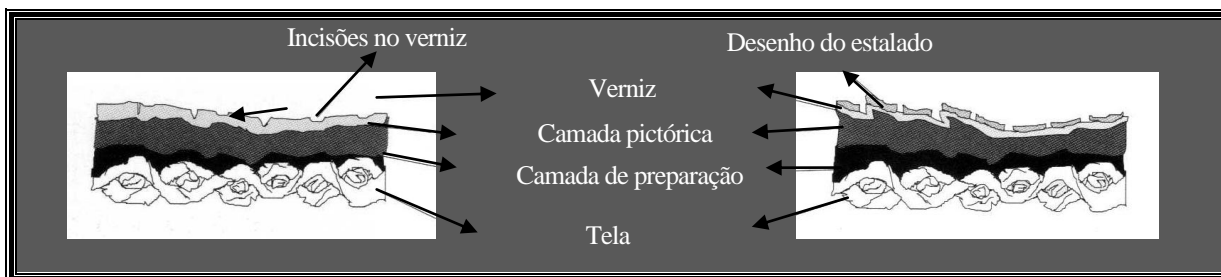
Esquema 3 - Esquema de corte transversal de uma pintura representando dois tipos de pseudo-estalados. Imagem extraída de CASTELL AGUSTÍ, María – *Alteraciones de la capa pictórica: grietas, craquelados y cazoletas*. In MARTIN REY, Susana – *Introducción a la conservación y restauración de pinturas: pintura sobre lienzo*. Valencia: Editorial de la UPV, 2005.P. 148

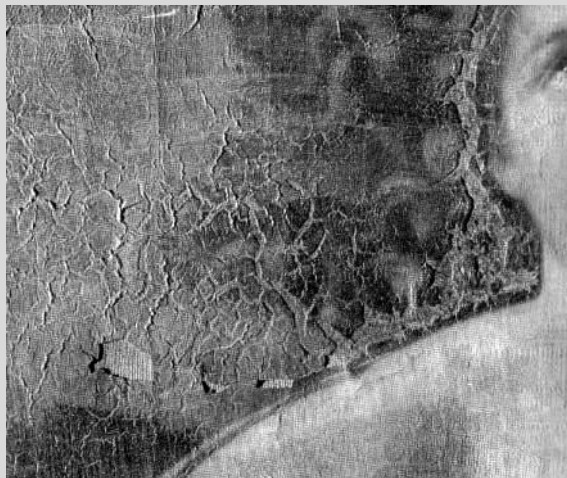
Fig. 3 Exemplo da formação de gretas largas.
(BERGEAUD, Clair; HULOT, Jean François; ROCHE, Alain
– *La dégradation des peintures sur toile: Méthode d'examen
des altérations*. Paris, France : Ecole nationale du patrimoine,
1997.)

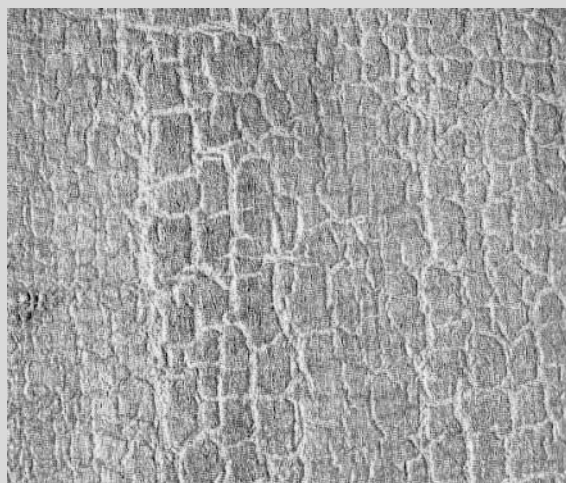
Fig. 4 Exemplo da formação de rede de estalados pele de crocodilo.
(BERGEAUD, Clair; HULOT, Jean François; ROCHE, Alain
– *La dégradation des peintures sur toile: Méthode d'examen
des altérations*. Paris, France : Ecole nationale du patrimoine,
1997.)

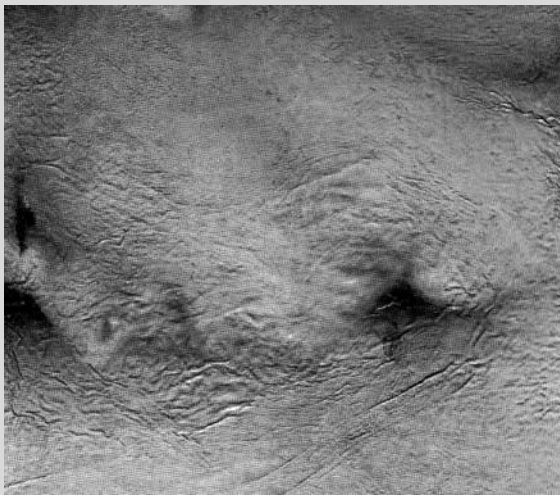
Fig. 5 Exemplo da formação de rugas na superfície pictórica (BERGEAUD, Clair; HULOT, Jean François; ROCHE, Alain – La dégradation des peintures sur toile: Méthode d'examen des altérations. Paris, France : Ecole nationale du patrimoine, 1997.)

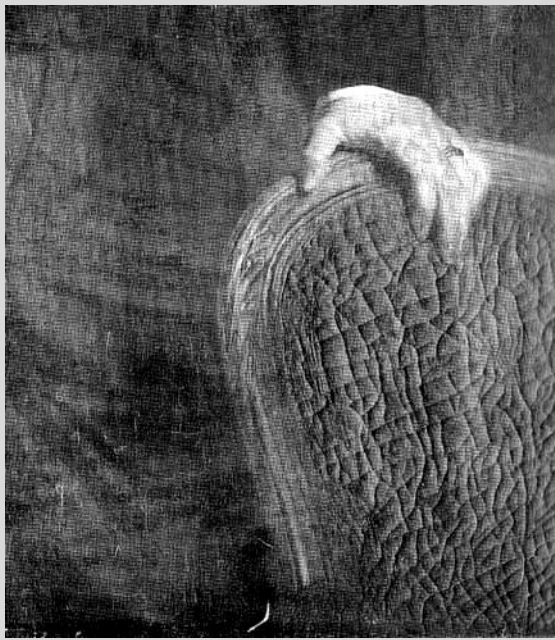
Fig. 6 Exemplo da formação de estalados limitados a uma área cromática
(BERGEAUD, Clair; HULOT, Jean François; ROCHE, Alain – *La dégradation des peintures sur toile: Méthode d'examen des altérations*. Paris, France : Ecole nationale du patrimoine, 1997.)

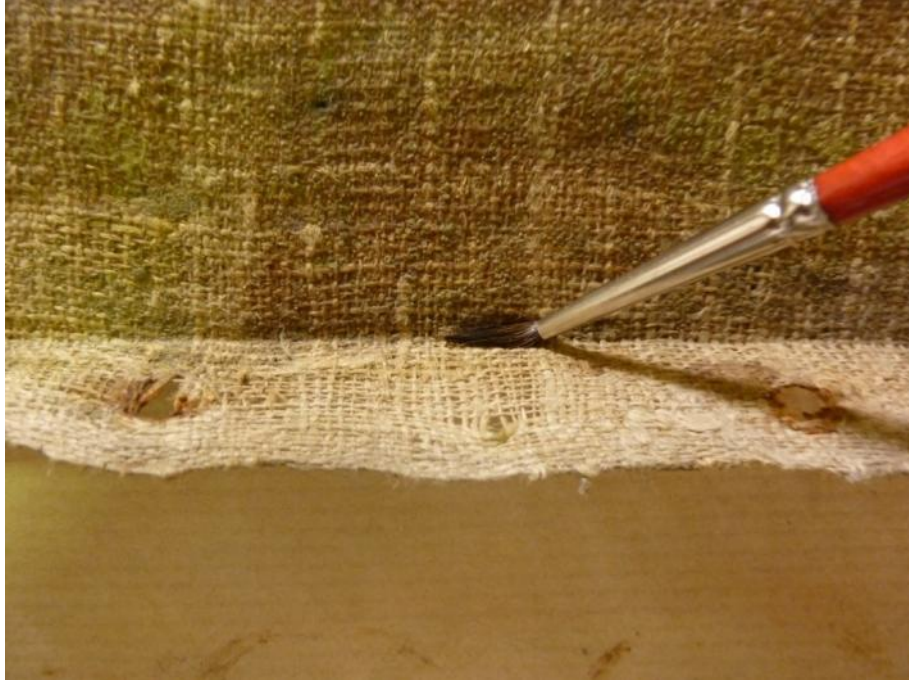
Fig. 127 Pormenor do tratamento da pintura - Aplicação de humidade no vinco do tecido para posterior planificação

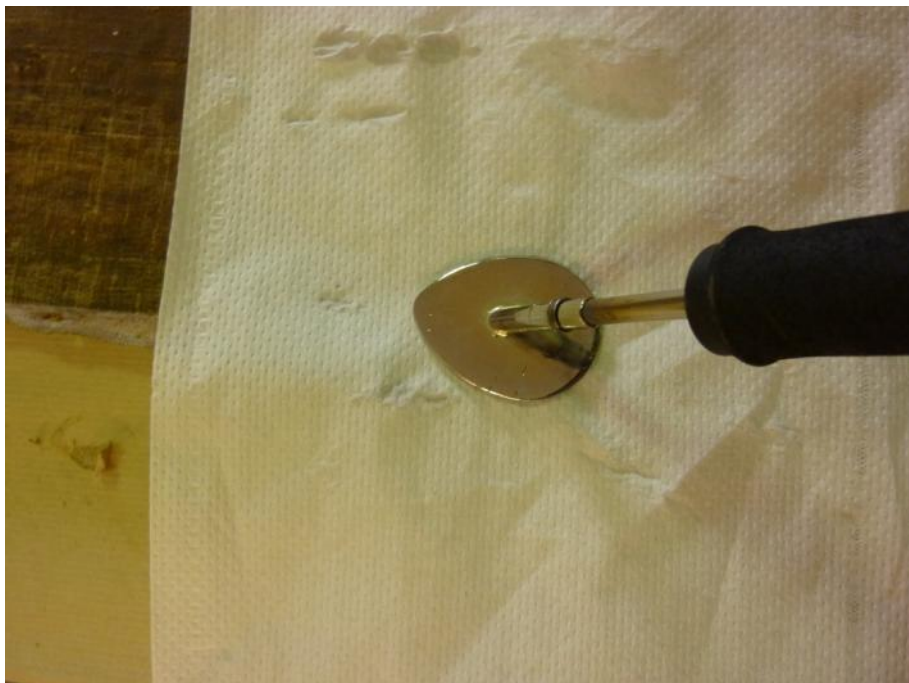
Fig. 128 Pormenor do tratamento da pintura - aplicação de calor com espátula quente de modo a planificar a margem da pintura

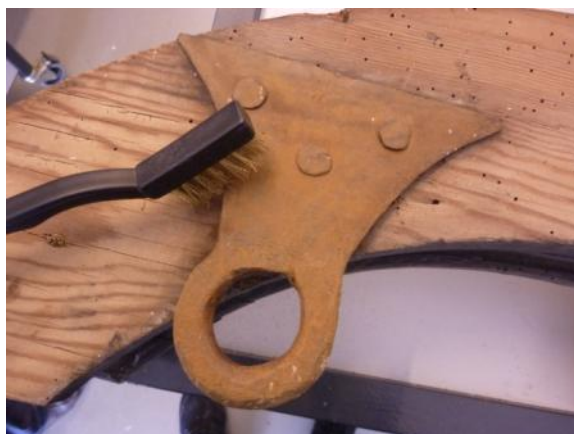
Fig. 266 Pormenor do tratamento da Moldura - remoção dos excessos de produtos de corrosão para posterior conversão de óxidos

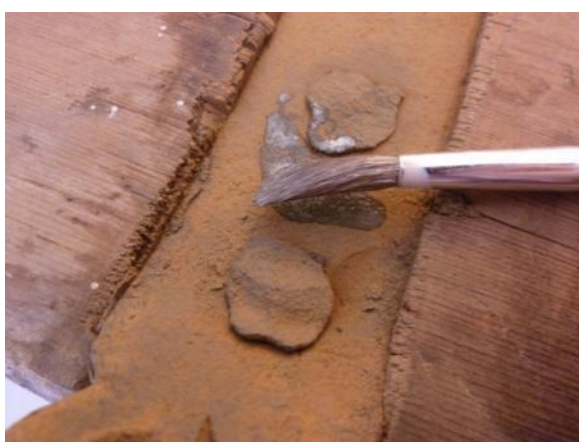
Fig. 267 Pormenor do tratamento da Moldura - Aplicação de conversor de óxidos

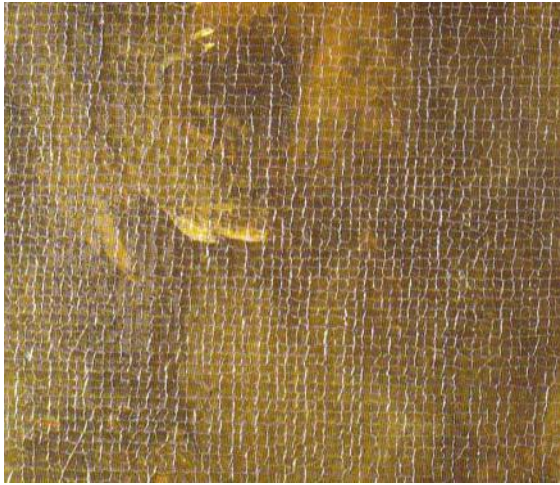
Fig. 279 Exemplo da formação de estalados em rede pavimentada. (BERGEAUD, Clair; HULOT, Jean François; ROCHE, Alain – La dégradation des peintures sur toile: Méthode d'examen des altérations. Paris, France : Ecole nationale du patrimoine, 1997.)

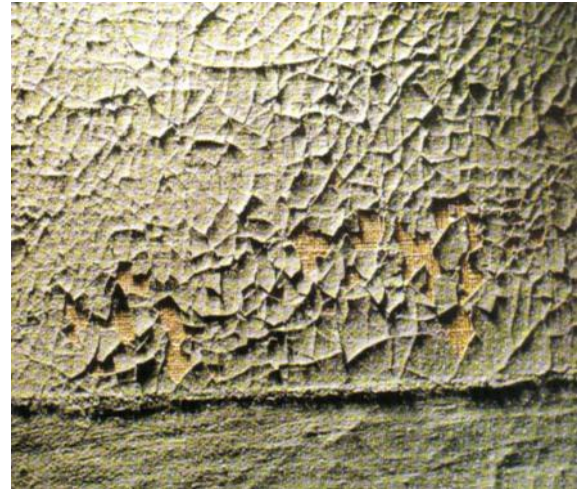
Fig. 280 Exemplo da formação de estalados com concavidades observando-se o destacamento de algumas zonas. (BERGEAUD, Clair; HULOT, Jean François; ROCHE, Alain – La dégradation des peintures sur toile: Méthode d'examen des altérations. Paris, France : Ecole nationale du patrimoine, 1997.)

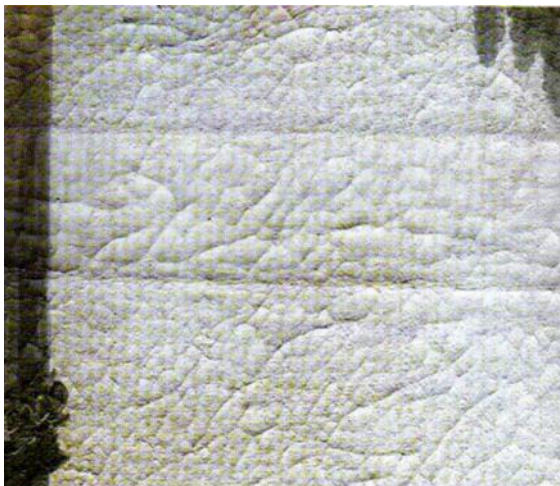
Fig. 281 Exemplo da formação de estalados correspondentes às arestas da grade (BERGEAUD, Clair; HULOT, Jean François; ROCHE, Alain – La dégradation des peintures sur toile: Méthode d'examen des altérations. Paris, France : Ecole nationale du patrimoine, 1997.)

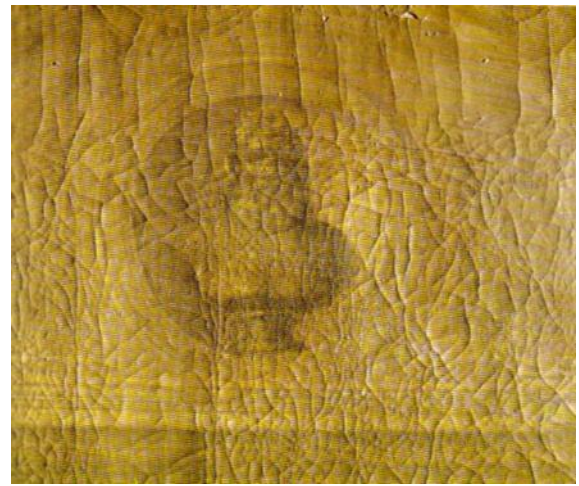
Fig. 282 Exemplo da formação de estalados em escada (BERGEAUD, Clair; HULOT, Jean François; ROCHE, Alain – La dégradation des peintures sur toile: Méthode d'examen des altérations. Paris, France : Ecole nationale du patrimoine, 1997.)

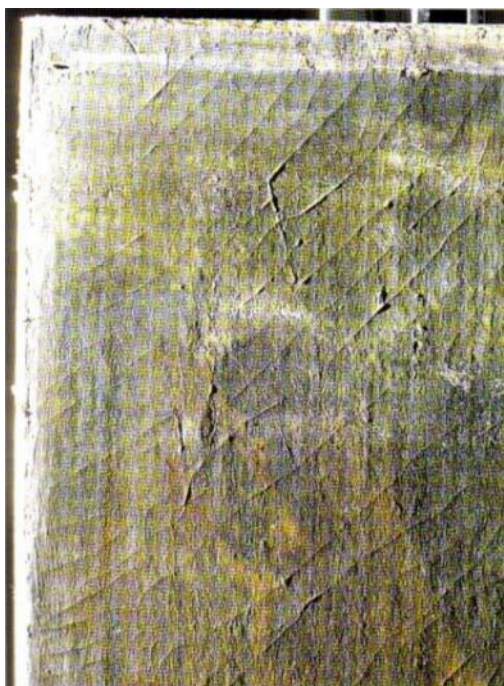
Fig. 283 Exemplo da formação de em diagonal nos cantos de uma pintura (BERGEAUD, Clair; HULOT, Jean François; ROCHE, Alain – La dégradation des peintures sur toile: Méthode d'examen des altérations. Paris, France : École nationale du patrimoine, 1997.)

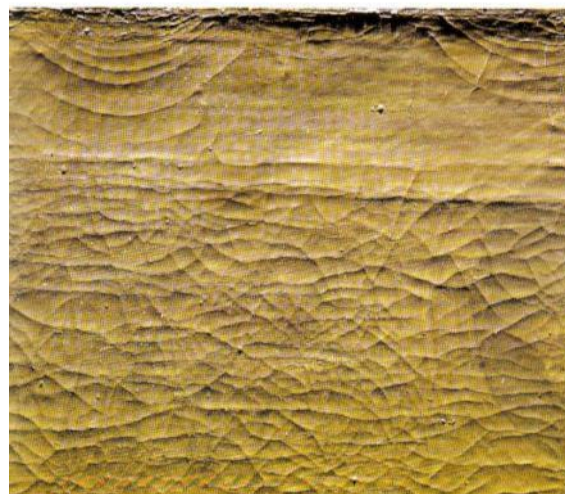
Fig. 284 Exemplo da formação de estalados em grinalda (BERGEAUD, Clair; HULOT, Jean François; ROCHE, Alain – La dégradation des peintures sur toile: Méthode d'examen des altérations. Paris, France : École nationale du patrimoine, 1997.)

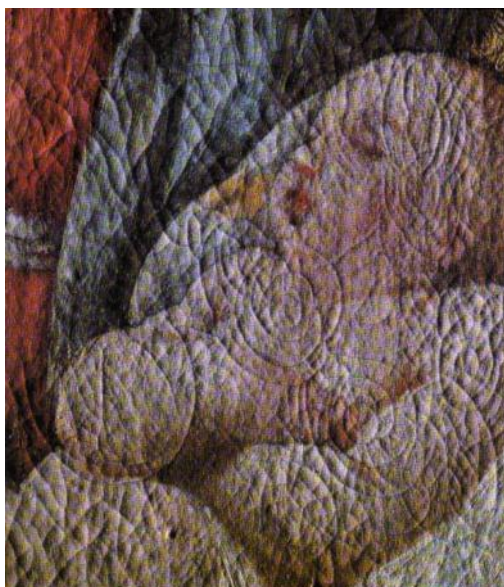
Fig. 285 Exemplo da formação de estalados em caracol (BERGEAUD, Clair; HULOT, Jean François; ROCHE, Alain – La dégradation des peintures sur toile: Méthode d'examen des altérations. Paris, France : École nationale du patrimoine, 1997.)
