UNIVERSIDADE CATÓLICA PORTUGUESA
CENTRO REGIONAL DO PORTO
Escola das Artes

CATÓLICA
ESCOLA DAS ARTES

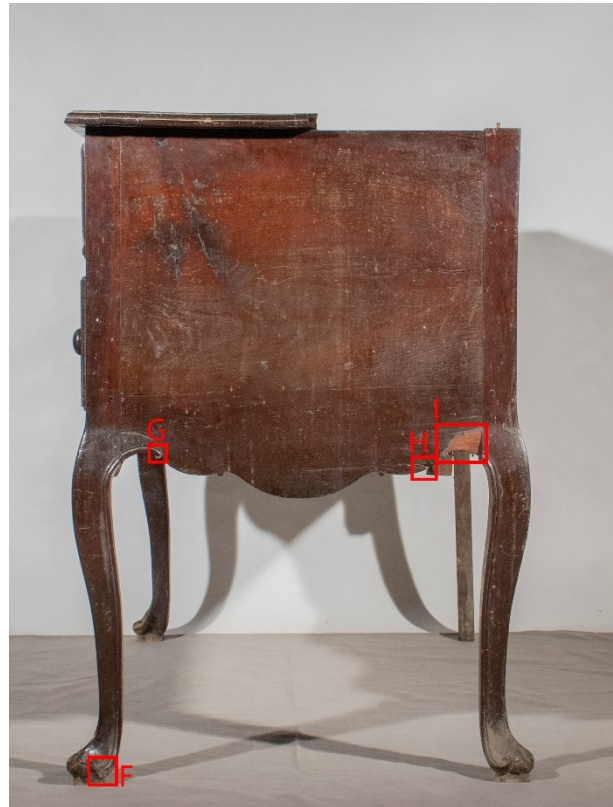
Fig. 20 - Ilharga direita com as lacunas volumétricas descritas devidamente localizadas e identificadas com as letras F, G, H e I (fotografia de estúdio do autor).

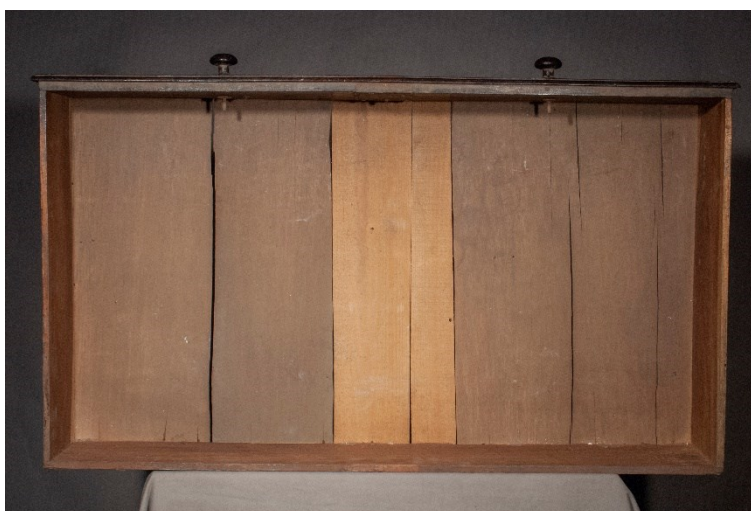
Fig. 33 – Interior do gavetão evidenciando as várias fissuras e a diferença do material lenhoso da tábua central (fotografia de estúdio do autor).

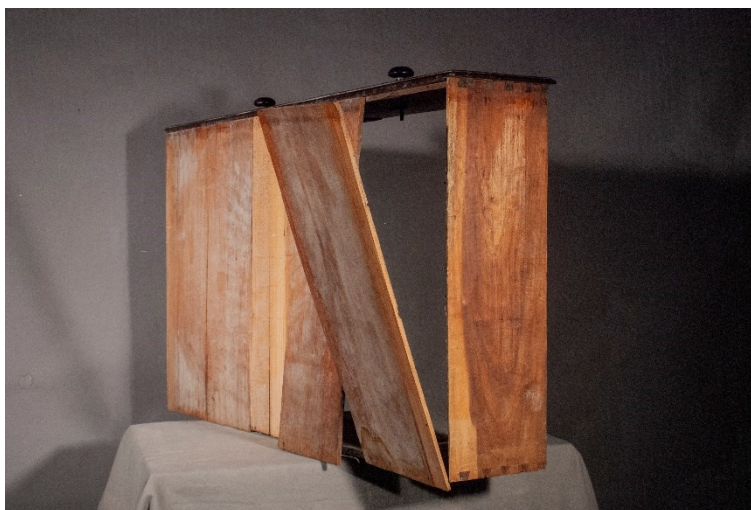
Fig. 34 - Exterior do gavetão evidenciando a deficiência estrutural das duas tábuas da direita (fotografia de estúdio do autor).

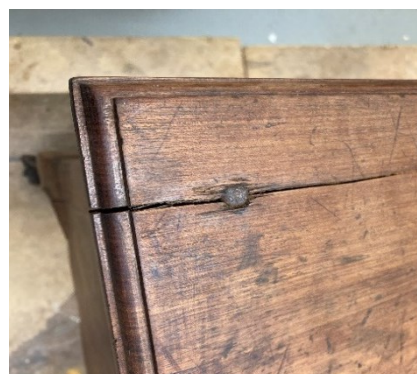
Fig. 46 – Fissuração do tampo causada pela oxidação (e expansão) dos elementos metálicos (fotografia do autor).

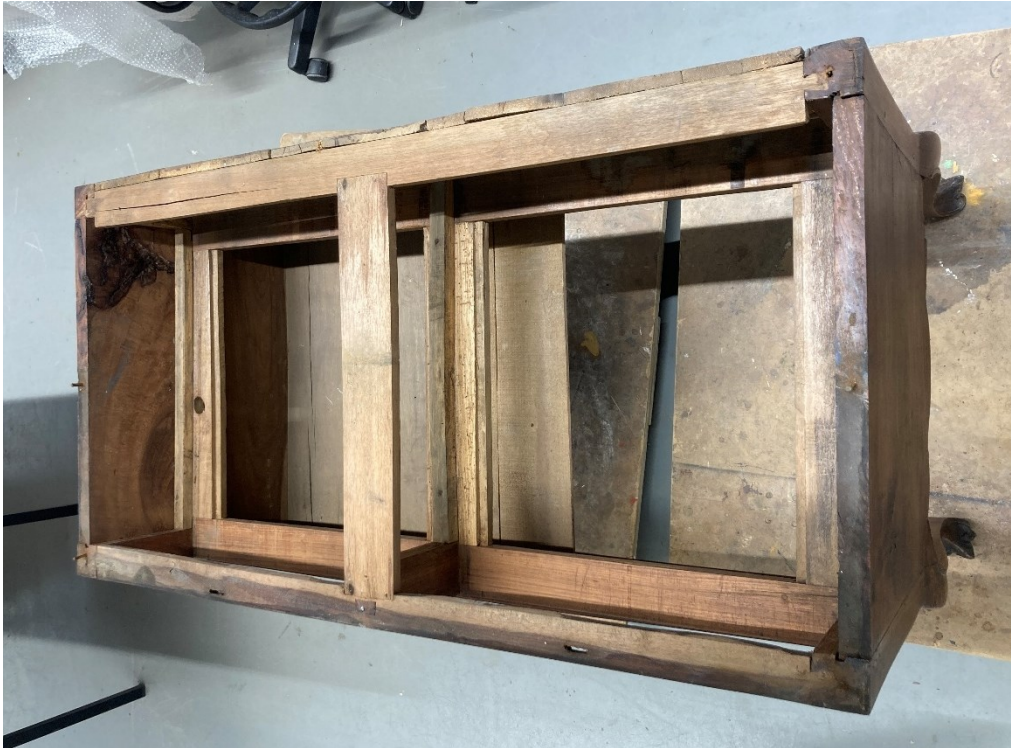
Fig. 47 – Perspetiva superior da estrutura do móvel após a remoção do tampo (fotografia do autor).

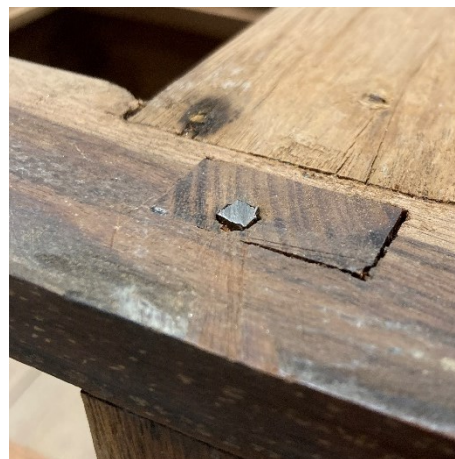
Fig. 49 – Aspeto do elemento metálico que foi serrado para se proceder com a remoção do tampo (fotografia do autor).

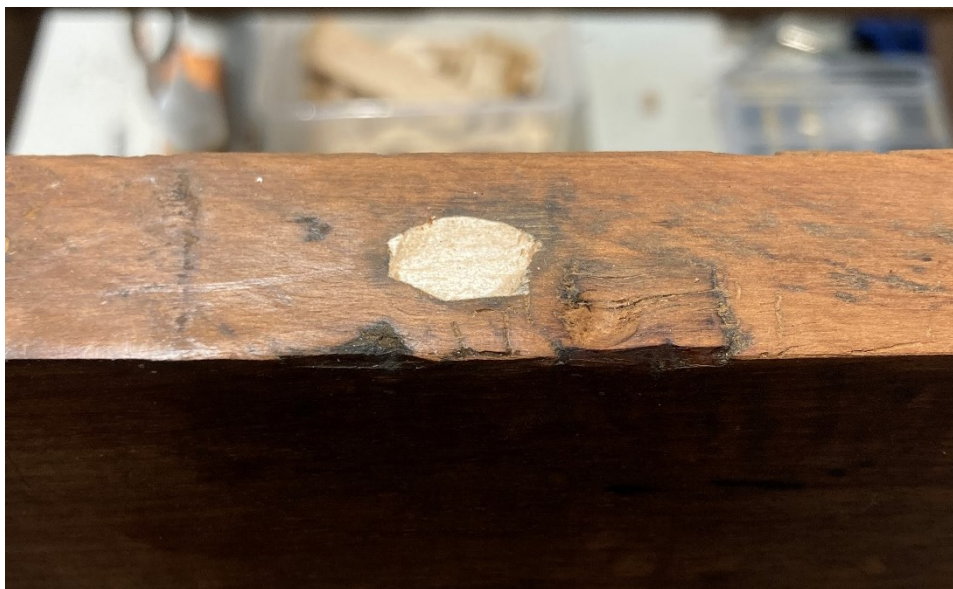
Fig. 50 – Reintegração volumétrica dos orifícios dos elementos metálicos realizada com madeira de balsa e PVA de pH neutro (fotografia do autor).

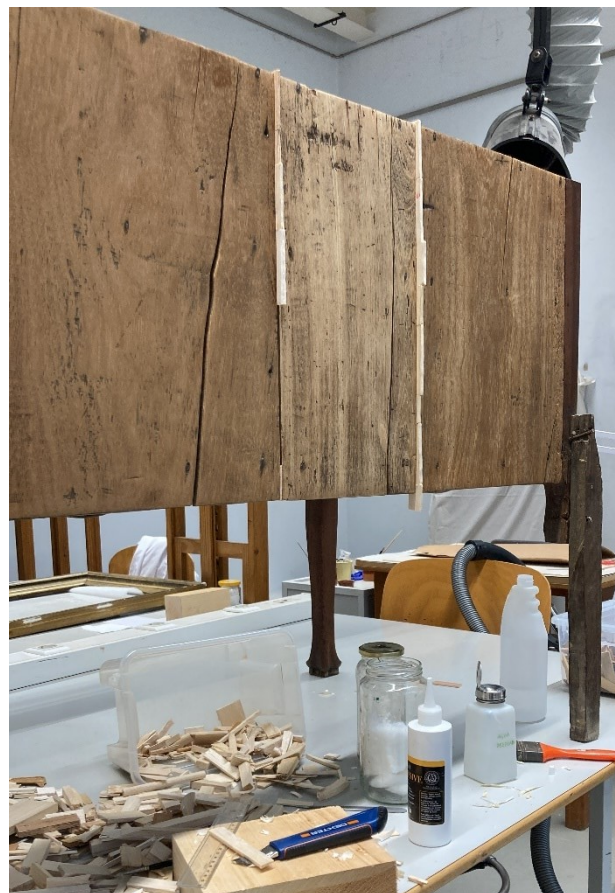
Fig. 51 – Processo de reintegração volumétrica das fissuras das tábuas do tardo do móvel, recorrendo à inserção e fixação (com PVA de pH neutro) de madeira de balsa (fotografia do autor).

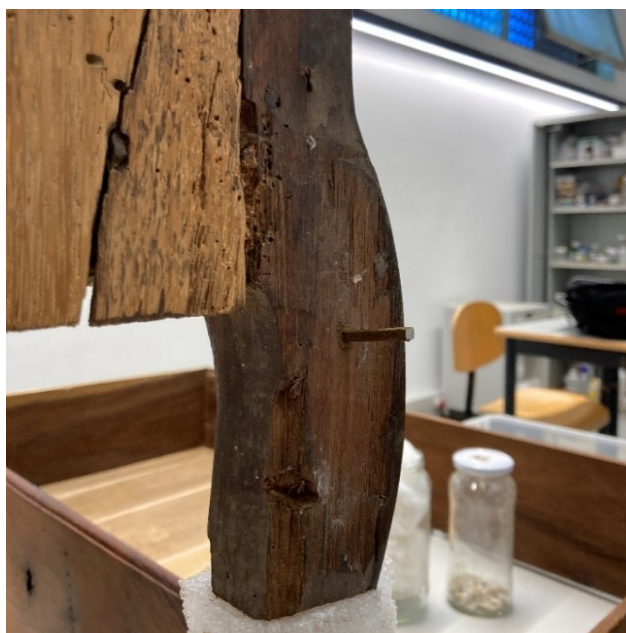
Fig. 52 – Aspecto da secção restante da perna esquerda traseira após a remoção do apoio já com o prego mais resistente com a cabeça serrada (fotografia do autor).

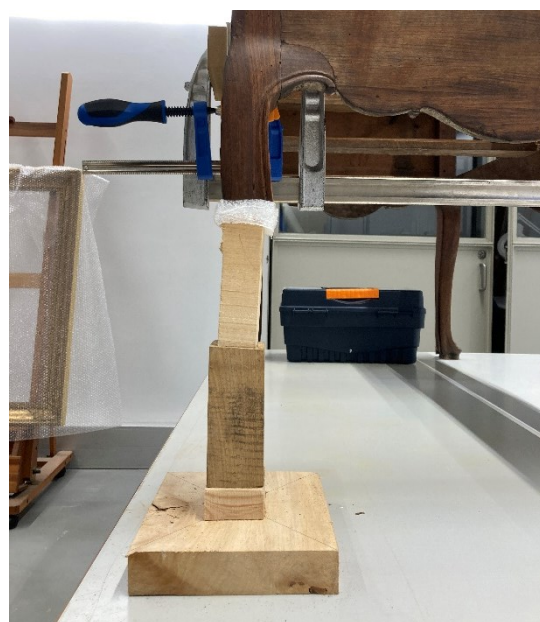
Fig. 53 – Novo apoio temporário da perna traseira esquerda assemblado com restos de madeiras da oficina (fotografia do autor).

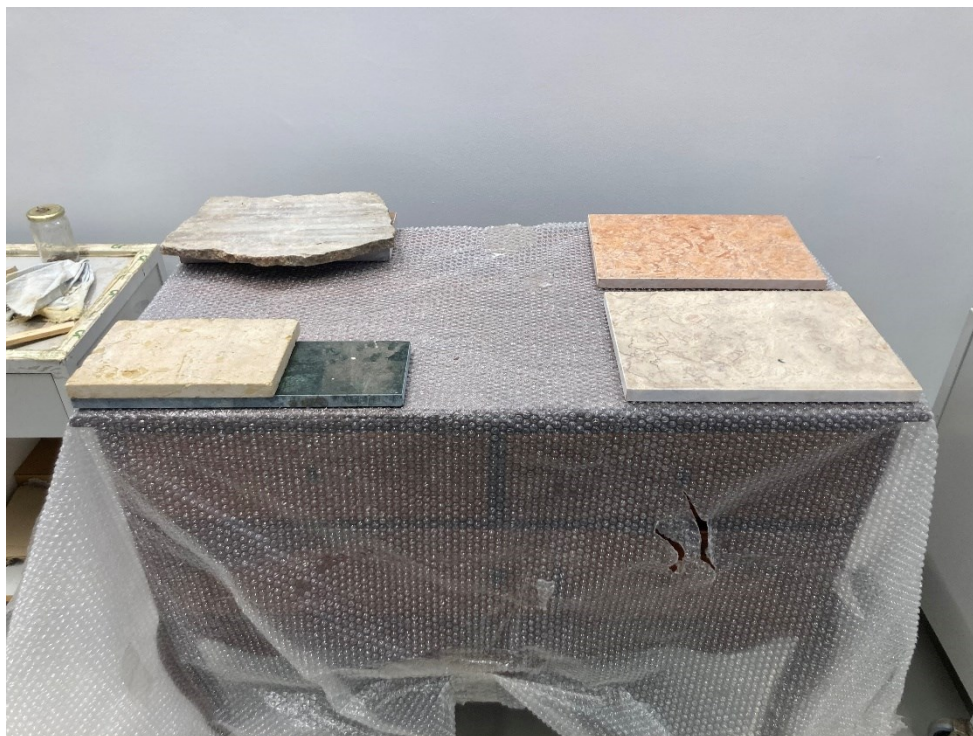
Fig. 74 – Pesos de mármore sobre os vértices do tampo em fixação com uma interface de plástico bolha de modo proteger a madeira de possíveis danos (fotografia do autor).

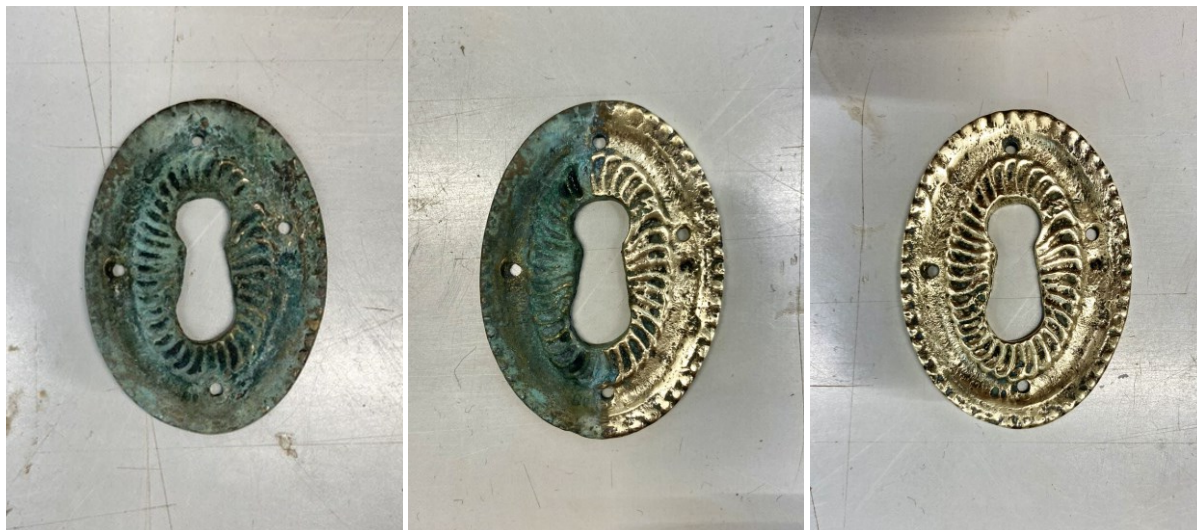
Figs. 75, 76 & 77 – Estado inicial da ferragem antes da limpeza química (esquerda), diferença do aspeto da ferragem a meio do processo de limpeza (centro) e aspeto final da ferragem após a limpeza (direita), (fotografia do autor).
