**Escola das Artes da Universidade Católica Portuguesa**  
**Mestrado em Conservação e Restauro de Bens Culturais**

**Claraboias do Porto. Um Inventário das Claraboias Correntes e  
Descaracterizadas no Centro Histórico.**

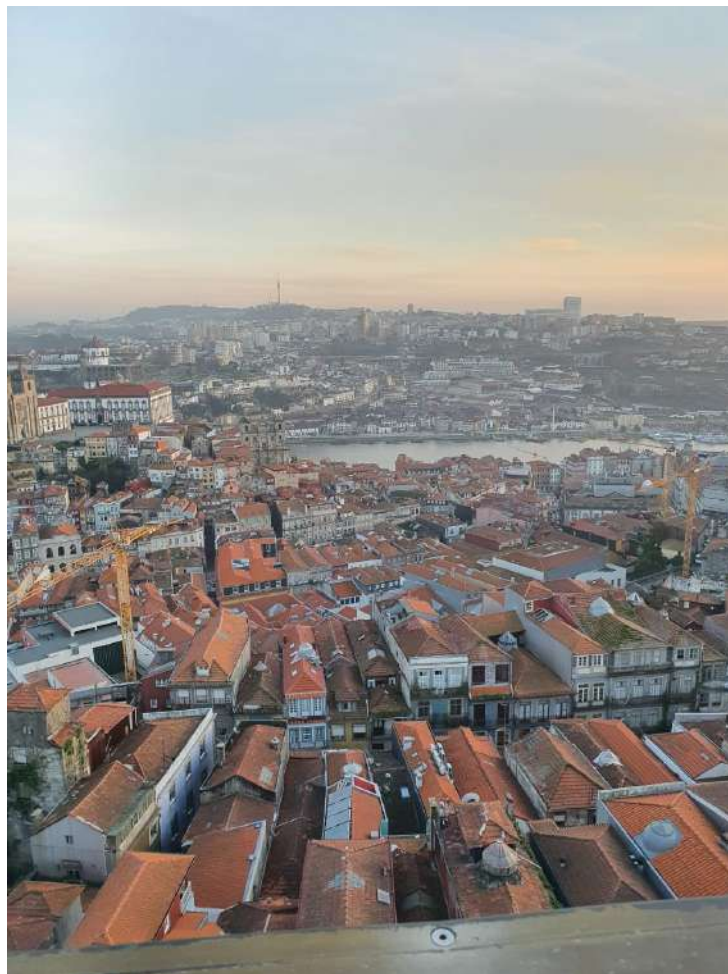
**Fig. 9** – Imagem captada a partir do mirante da Torre dos Clérigos com vista para o Rio Douro, ilustrando a imensidão de claraboias nos telhados do Centro Histórico. Júlia Vieira<sup>©</sup>.

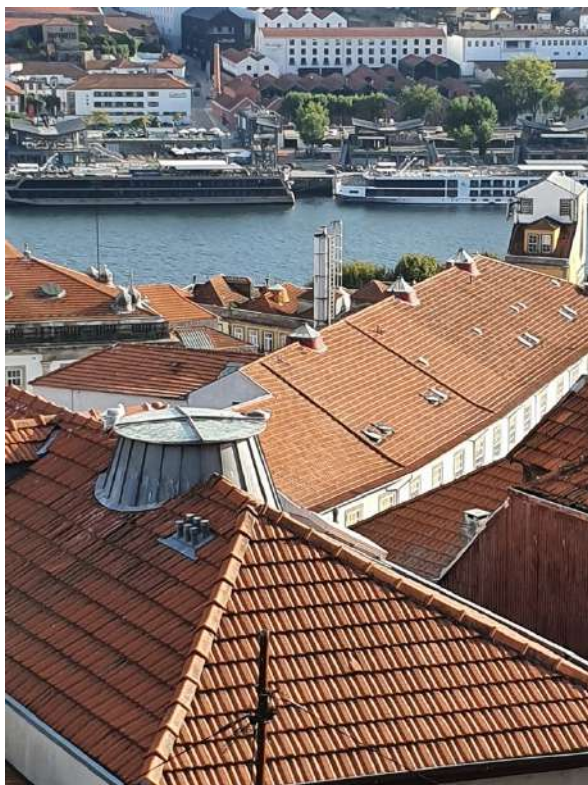
**Fig. 31** – Claraboia cónica sem o lanternim. Júlia Vieira<sup>©</sup>.

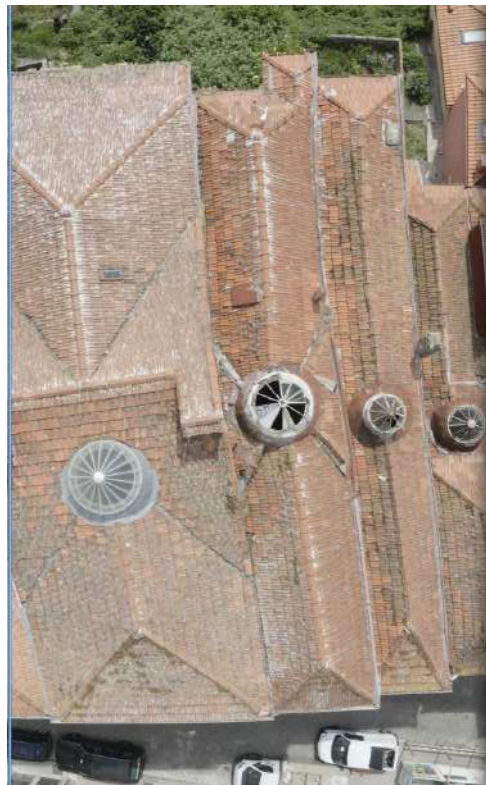
**Fig. 32** – Claraboias cónicas visivelmente degradadas ao lado de uma renovada. Imagem captada via drone por João Pereira.

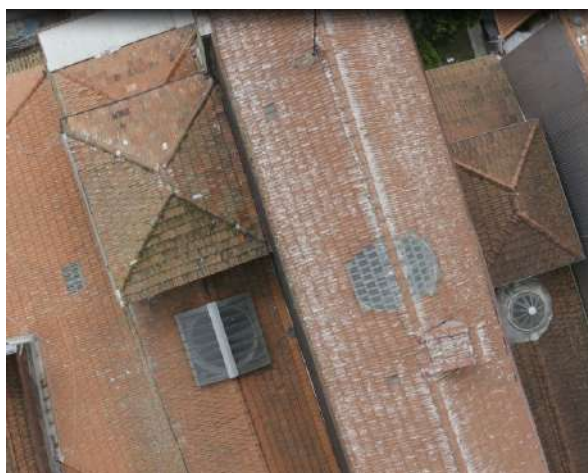
**Fig. 33** – Claraboias aparentemente tamponadas por telhas de vidro e outros elementos não originais. Imagem captada via drone por João Pereira.

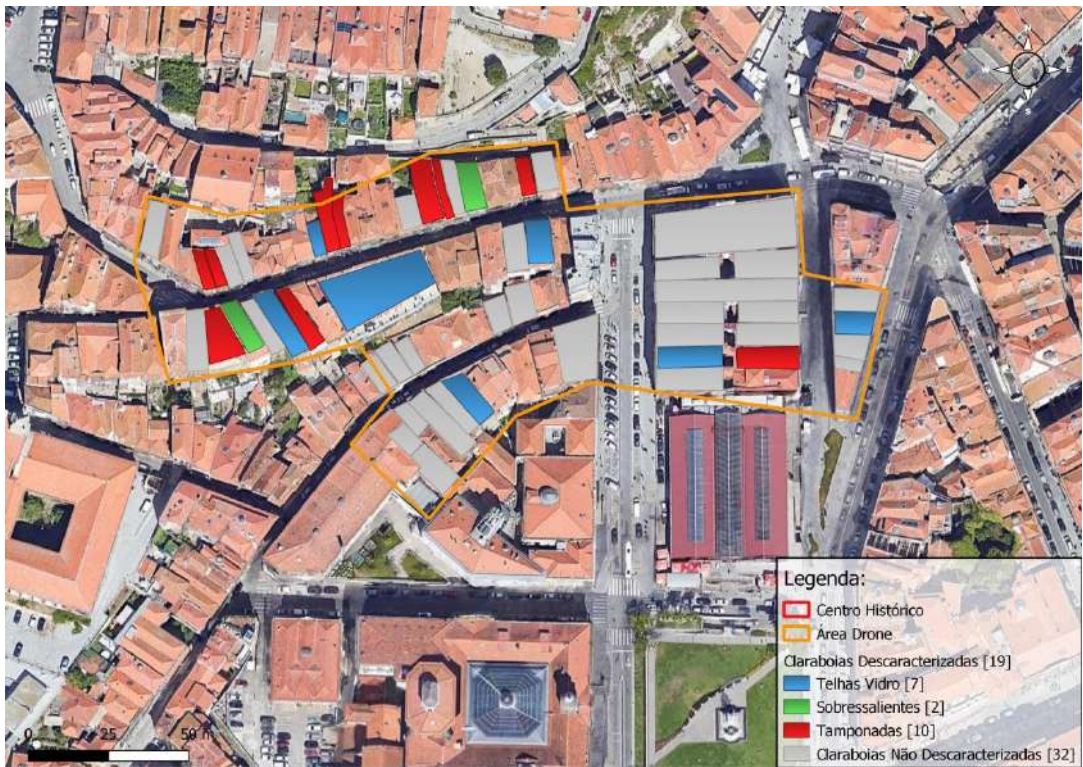
Fig. 40 – Mapa das casas visitadas na Rua de Belomonte. Júlia Vieira<sup>©</sup>.

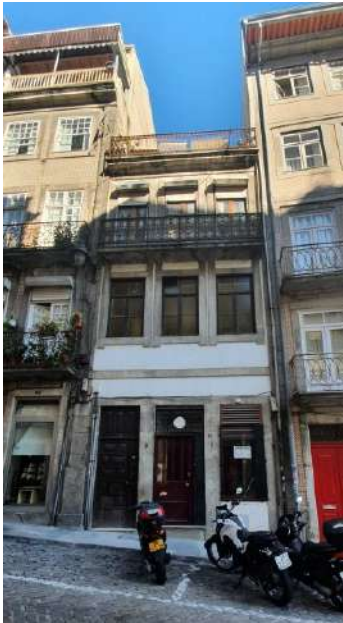
<p>Júlia Vieira©</p>	<p><b>Imagem Externa Claraboia</b></p>   <p>João Pereira©</p>
<p><b>Imagem Interna Claraboia</b></p>	
<p><b>Tipologia da claraboia:</b></p> <p>Claraboia aparentemente plana (esteira) de duas águas.</p>	
<p><b>Estado de conservação:</b></p> <p>Claraboia visivelmente tamponada com elemento não original opaco.</p>	
<p><b>Funcionamento da estrutura:</b></p> <p>Não atua como uma claraboia, visto que a entrada de luz e ventilação estão comprometidas pela estrutura inserida. A estrutura também não protege a cobertura, facilitando a entrada de humidade que poderá vir a causar anomalias no madeiramento do telhado e outros elementos internos da construção.</p>	
<p><b>Existência de informação em arquivos da cidade:</b> ( ) Sim ( X ) Não</p>
