Uma metodologia de documentação gráfica para uma obra de arte contemporânea: o banco de jardim de Júlio Resende do edifício Parnaso (Porto)

A graphical documentation methodology for a contemporary artwork:
Julio Resende's garden bench of the Parnaso building in Oporto

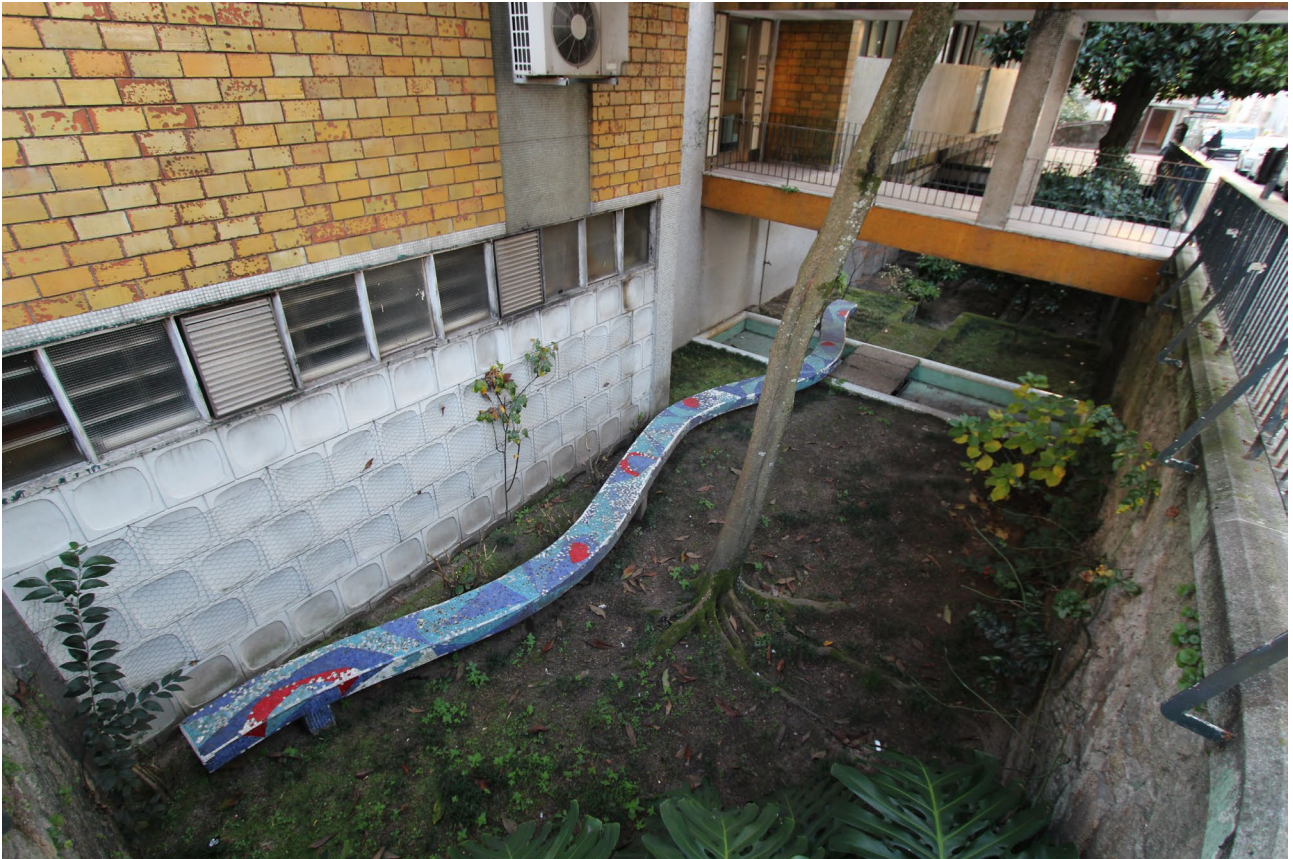
Figura 3. Vista do interior do jardim, em cota negativa, onde se localiza o banco.

O banco de jardim evidencia um afastamento de quase 5 metros da via pública, da rua de Nossa Senhora de Fátima, em cota negativa (Figura 3). Trata-se de uma obra de valor histórico e plástico, cuja essência artística se expressa pela associação de fragmentos cerâmicos quadrados de pequenas dimensões (pastilhas), do tipo de mosaico, de três cores distintas: o azul-claro, o azul-escuro e o vermelho. Aplicadas sobre um suporte em betão armado, as pastilhas formam uma obra de silhueta com perfil curvo (serpentiniforme) e decoração com padrões geométricos que remetem aos motivos marítimos.

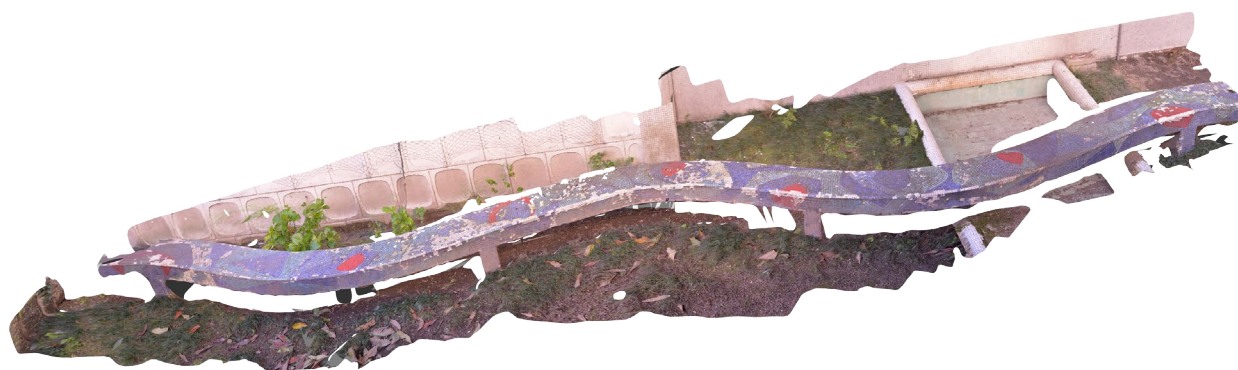
Figura 5. Vista em perspectiva do modelo tridimensional fotogramétrico.

Para o modelo tridimensional (3D) obtido por fotogrametria digital, após terem sido definidos os padrões e a estratégia de registo elaborada de acordo com as condições do ambiente, foram colhidas 283 fotografias sequenciais da obra, com uma área de sobreposição entre cada registo de aproximadamente de 60 %. Posteriormente estas fotografias foram processadas no *software Autodesk Memento*, designado atualmente de *Autodesk ReMake*, cujo resultado foi uma réplica virtual, que possibilitou uma visualização dinâmica do banco de jardim, com um alto grau de resolução, fiabilidade fotográfica e aspeto hiper-realista (Figura 5). O modelo produzido teve a capacidade de registar a obra em três dimensões, favorecer análises, possibilitar o seu dimensionamento e fornecer dados para a produção dos documentos técnicos em duas dimensões.

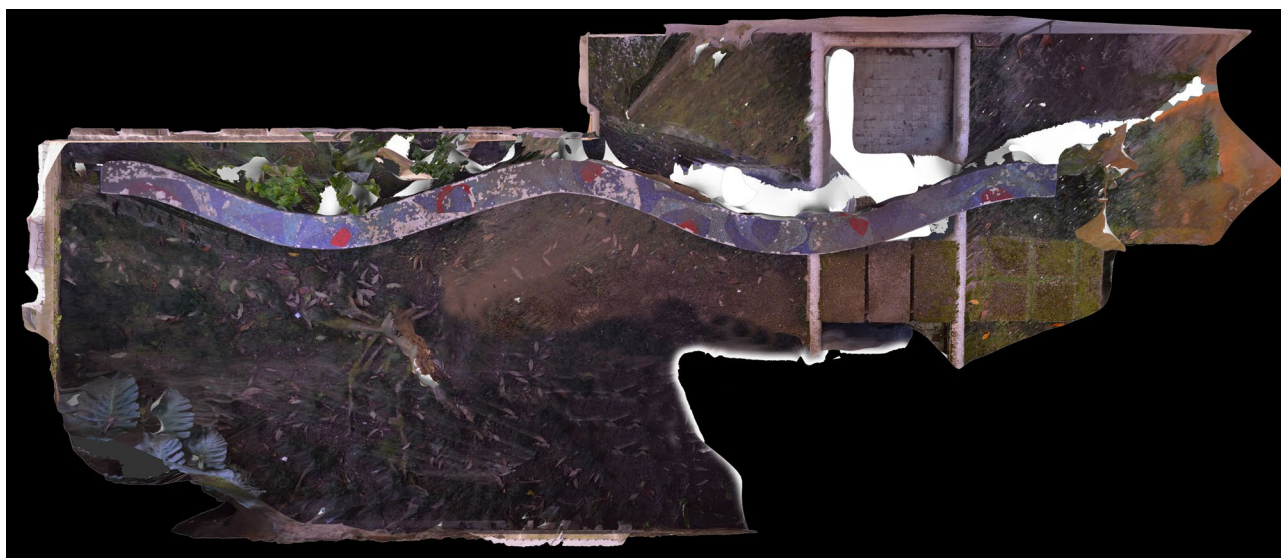
Figura 6. Modelo tridimensional fotogramétrico em vista de topo.

Neste caso, devido ao dinamismo típico da tipologia de programas informáticos 3D com vistas espaciais, o modelo tridimensional pode ser visualizado em ângulos diversos, tais como a vista de topo (Figura 6) e a vista frontal, que serviram como base, para o desenho de documentação vetorial (2D).
