IX Jornadas da Arte e Ciência UCP  
V Jornadas ARP

*A Prática da Conservação Preventiva*

Homenagem a Luís Elías Casanovas  
A Prática da Conservação Preventiva

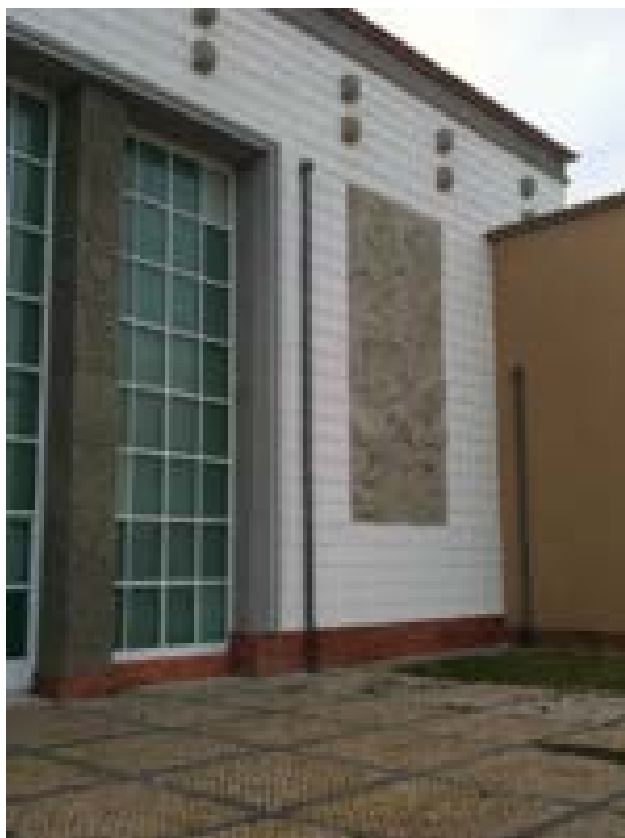
**Figura 4** – Obras de reabilitação Museu de Arte Popular.

Alguns dos museus estão instalados em edifícios novos, que foram construídos de raiz para esse fim. Em todos os museus (Fig. 4) tem havido obras de requalificação, suscitadas pela evolução das tecnologias, pela necessidade de introduzir infra-estruturas que dêem resposta às crescentes exigências de conforto e acesso do público. Noutros casos torna-se necessário corrigir problemas que afectam a conservação das colecções, melhorando a estanquicidade, isolamento térmico, as condições de climatização, ou simplesmente para sustentar a degradação

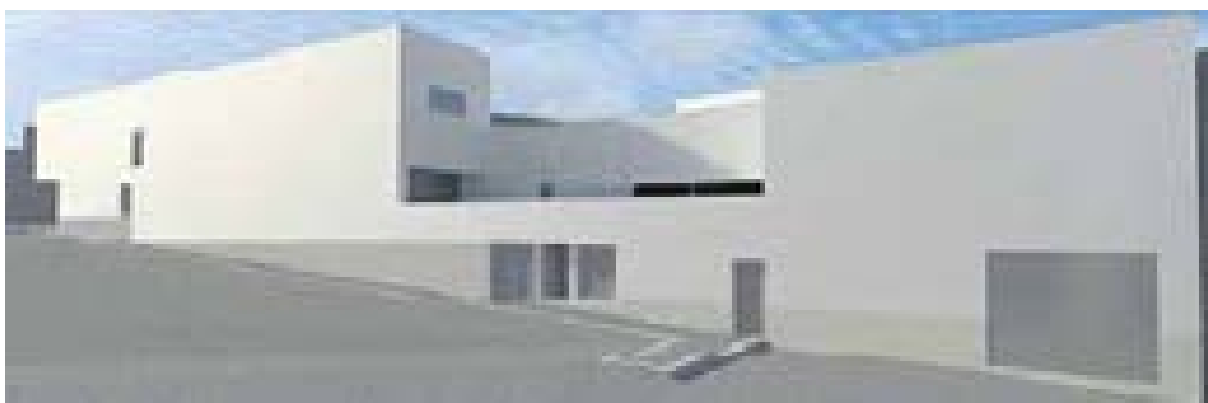
**Figura 6** - Projecto do Museu da Nazaré. Não construído.

Actualmente a situação mudou radicalmente, verificando-se que praticamente não há grandes obras em curso. Importa realçar que deste programa de requalificação iniciado pelo IPM, apenas em três museus as obras não se concretizaram, por falta de financiamento, mesmo estando concluídos os respectivos projectos de execução. São os casos do Museu de Lamego, do Museu da Terra de Miranda, e do Museu da Nazaré (Fig. 6). A remodelação do Museu da Nazaré, com projecto de Siza Vieira, chegou à fase final de concurso da obra, tendo sido decidido adiar “sine die” a sua adjudicação. Na ampliação do Museu Alberto Sampaio, a obra foi concluída, mas não realizada a instalação da colecção. A ampliação do Museu de Conímbriga foi suspensa após o lançamento do concurso de projecto.

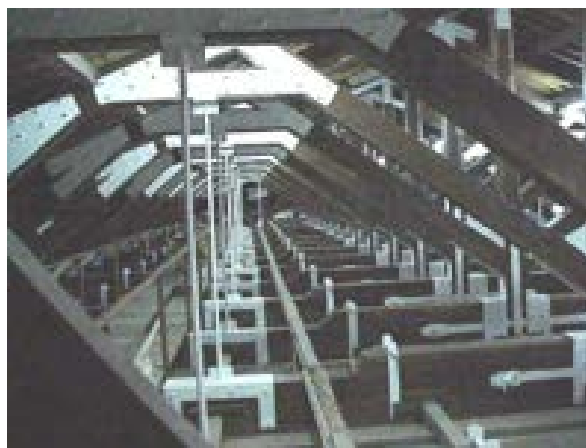
**Figura 8** - Museu Nacional dos Coches. Passadiço técnico na cobertura.

Nos principais museus portugueses, desde meados dos anos 80 até ao presente, foi possível executar obras de requalificação integral em muitos dos edifícios. Noutros casos optou-se por obras faseadas ou pontuais, quando a remodelação total não era possível, ou era necessário intervir no edifício de forma global. Do ponto de vista da conservação preventiva, procurou-se em primeiro lugar garantir a estabilidade estrutural dos edifícios e a segurança da colecção. Num segundo plano, assegurar a protecção contra os elementos, prevenir a entrada de água e garantir a estabilidade no clima interior. Ilustrando com três exemplos o trabalho realizado no Museu Nacional dos Coches, foi realizada uma grande obra de reabilitação de toda a cobertura. Reforçou-se a estrutura de madeira através de peças metálicas nos nós das asnas, e nos apoios. Foi aplicada pintura intumescente, melhorando a resistência ao fogo. Instalou-se uma subtelha com ventilação, e foram aplicados nas caleiras revestimentos em chumbo<sup>2</sup>, melhorou-se a estanquicidade e durabilidade. Criou-se um acesso por escada exterior à cobertura e um passadiço técnico (Fig. 8), permitindo a sua inspecção. Esta intervenção de meados dos anos 90, obrigou à saída da colecção do edifício, decisão tomada já em obra, após ocorrer o incêndio na Câmara Municipal de Lisboa. Passados 17 anos, em grande parte pela ausência de manutenção regular, é necessário voltar a intervir na cobertura.

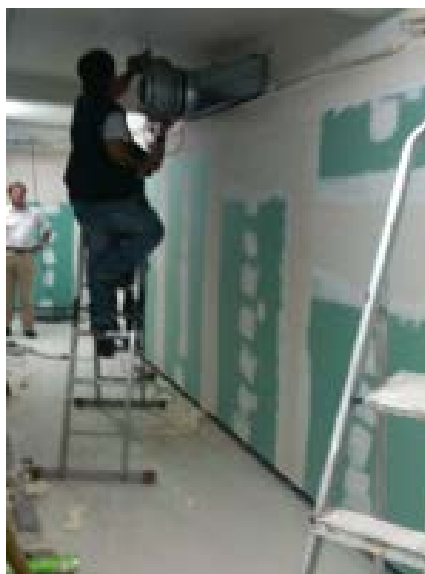
No Museu Malhoa, em virtude da água introduzida na execução das obras de ampliação, constatou-se o aparecimento de eflorescências nas paredes da reserva. A solução (Fig. 9) consistiu em criar uma parede dupla em gesso cartonado hidrófugo. Colocou-se um ventilador para insuflar ar ao nível do tecto, varrendo todo o espaço da reserva, sendo extraído por duas grelhas na parede oposta junto ao pavimento.

**Figura 9** - Museu Malhoa. Tratamento da humidade na reserva.

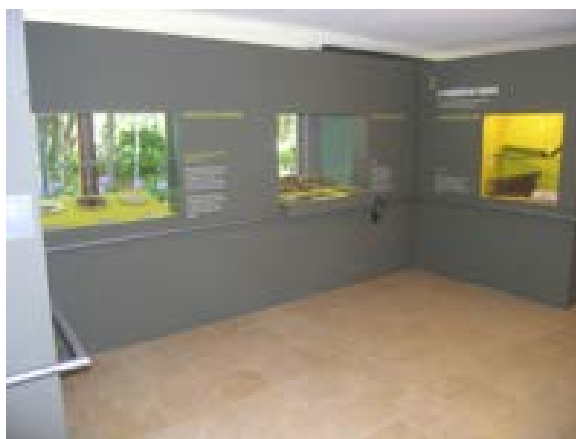
**Figura 10** - Museu de Cerâmica - Percurso tátil.

Foram realizadas diversas experiências na criação de diferentes níveis de leitura da exposição. Entre essas experiências pioneiras no IPM destacamos: a oferta de textos de sala e tabelas em linguagem simples em braille; utilização de sinalética acessível, criação de percursos tácteis para invisuais (Fig. 10).

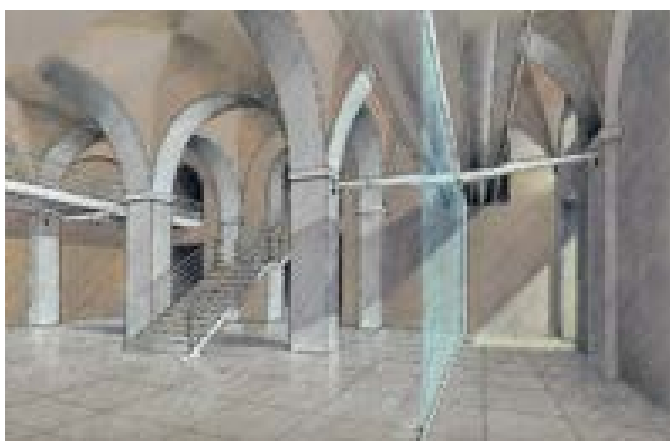
**Figura 11** - Museu do Chiado. Projecto da entrada do Museu.

Como exemplo de uma linguagem clara de soluções de projecto, apresenta-se, o desenho da entrada do Museu do Chiado (Fig. 11), e a realidade construída (Fig. 12), em que podemos constatar como a simulação do projecto permitia ter uma ideia clara da proposta.

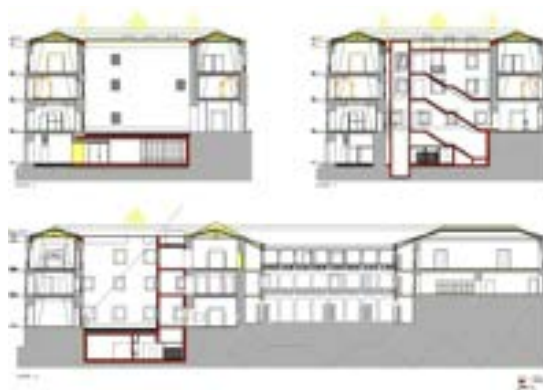
**Figura 13** – Museu Grão Vasco. Cortes mostrando o corpo do elevador e escadas novas.

Como exemplo de algumas preocupações enunciadas anteriormente, na remodelação e ampliação do Museu Grão Vasco, projecto do arquitecto Souto Moura, o conceito foi preservar a identidade do edifício. As alterações exteriores mais significativas consistiram na instalação de caixilhos de latão oxidado com vidros duplos para melhorar o isolamento térmico e a substituição da cobertura em telha por outra em estrutura metálica revestida a cobre. Esta solução pretendeu aumentar o pé direito do último piso para melhorar as condições de exposição dos quadros do Grão Vasco, sem alterar ou aumentar a altura da cobertura, conseguindo ainda com o novo desenho reforçar o isolamento térmico. No interior (Fig. 13) construiu-se um corpo novo no pátio que recebe uma nova escada e um monta-cargas/ascensor para servir pessoas com dificuldade motora e simultaneamente permitir o transporte das peças desde a reserva a todos os pisos do museu. Esta solução foi conseguida mediante um redesenho da geometria do pátio e do encerramento dos vãos que permitiram um aumento da área de exposição das paredes. Ampliou-se sob esse pátio a cave existente, aumentando a área de reservas e instalando-se igualmente áreas técnicas (Fig. 14). No piso térreo foram criados novos espaços para a Entrada, dotando-a de um guarda-vento, loja, recepção, bengaleiro, salas de exposições temporárias, auditório, cafetaria e biblioteca/arquivo. No primeiro piso, para além das salas de exposição permanente foram dispostas as áreas administrativas e no segundo piso, uma zona de reserva e salas de exposição permanente. Para além da alteração da cobertura, manteve-se o sistema construtivo do edifício com paredes rebocadas a saibro e caiadas, sendo os paramentos exteriores em granito limpos e tratados. Para o pavimento foi utilizada madeira de grande espessura, que serve de volante higroscópico. Quanto à iluminação, a solução inicialmente prevista recorreria a armaduras contínuas embutidas nos tectos de estafe, com *wallwashers* na periferia e calhas para projectores. Esta solução foi alterada, já no decorrer da obra, e após ensaios com a directora do museu, tendo sido adoptado um sistema de calha suspensa que proporciona iluminação ambiente difusa reflectida pelo tecto, com a possibilidade de instalar projectores pontuais. A climatização é feita unicamente por aquecimento através de pavimentos radiantes sob o novo soalho de madeira de pinho, introduzindo-se ventilação do desvão da cobertura e humedificação. Apenas nas reservas e salas de exposição temporária é utilizado controlo de temperatura e humidade. Esta intervenção minimalista em termos de controlo de ambiente no museu revelou alguns problemas, tendo sido posteriormente estudada a introdução de um módulo de arrefecimento na cobertura, permitindo combater o ganho solar devido ao aumento significativo da superfície envidraçada.

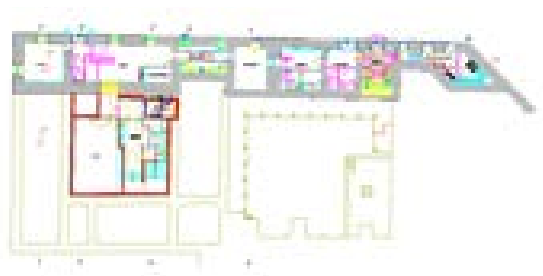
**Figura 14** – Museu Grão Vasco – Ampliação das reservas na cave.

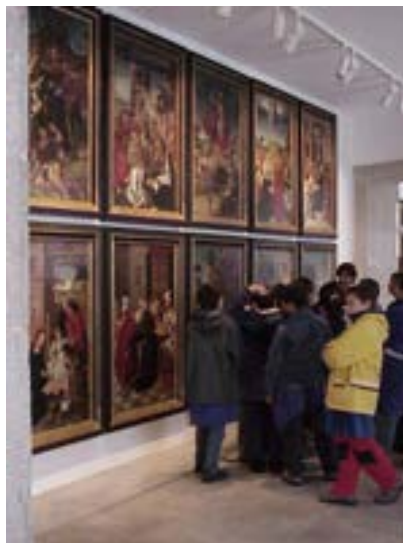
**Figura 16** - Museu Grão Vasco.  
Núcleo provisório. Sala de Exposição.

No caso do Museu Grão Vasco, o Núcleo provisório, foi instalado num edifício cedido pela Misericórdia, que também cedeu espaço para guardar a restante colecção. Este projecto, que teve a preciosa colaboração do engenheiro Luís Casanovas, foi concebido para expor as pinturas de Vasco Fernandes. Constava de uma sala de recepção e bilheteira/loja e duas salas de exposição (Fig. 16). Nas salas de exposição foi instalado um sistema de ventilação filtrada, integrando uma bateria de aquecimento. Procurou-se criar uma transição das condições ambientais existentes no museu, para as que se teriam após as obras. Foi executado um pavimento em betonilha pintado com verniz de poliuretano para minimizar a formação de poeira, foram reparados os caixilhos para melhorar a estanquicidade e ainda colocados de filtros UV nos vidros e estores para controlar a entrada de luz natural. Foram também instalados detectores de incêndio e de intrusão, tendo-se monitorizado as condições de humidade relativa e temperatura ao longo da permanência da colecção no núcleo provisório.

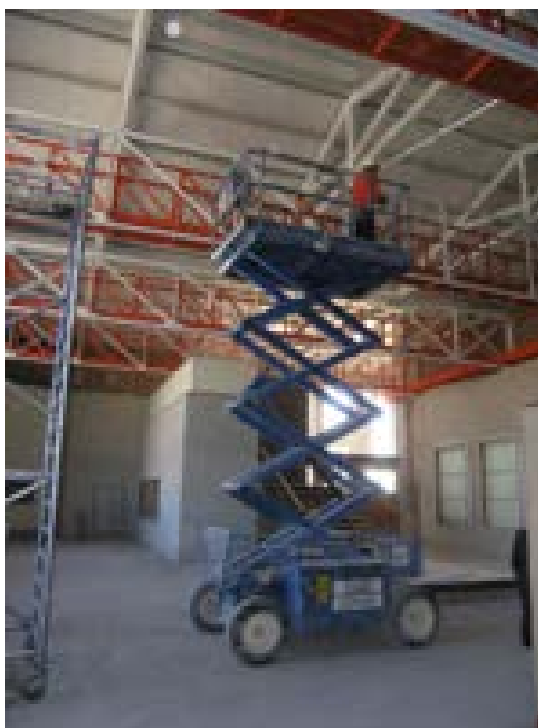
Citando novamente o exemplo do Museu de Arte Popular, instalaram-se no tecto falso passareiras em estrutura metálica (Fig. 17) para acesso aos sistemas de detecção de incêndio e iluminação, tornando também possível monitorizar a estrutura da cobertura e sistema de drenagem. Foram criados alçapões nos tectos falsos, para permitir a inspecção da cobertura. Adquiriu-se uma plataforma elevatória que permite aceder aos alçapões, realizar a mudança de lâmpadas nas armaduras, e alterar a posição dos projectores nas calhas.

**Figura 17** - Museu de Arte Popular.  
Passadiços para monitorização da cobertura

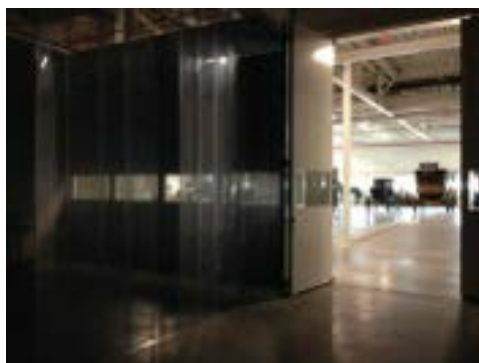
**Figura 18** - Novo Museu dos Coches - Guarda-vento na entrada da reserva.

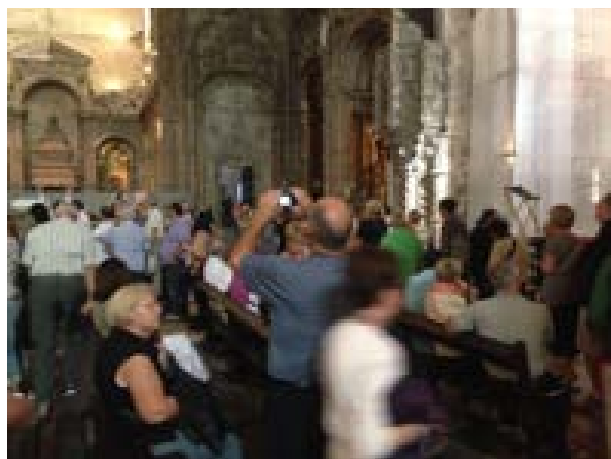
**Figura 19** – Mosteiros dos Jerónimos. Turismo de massas.

No primeiro caso, temos vindo a verificar o aumento de concentrações de humidade e CO<sub>2</sub> e variações de temperatura nos picos de grande afluência de público (Fig. 19). Consequente-

mente, também o excesso de público causa danos visíveis nos objectos expostos e no próprio edifício. A falta de ventilação natural ocasionada pelo encerramento das portas entre a igreja e o claustro, (devido às necessidades de separação de espaços para preservar condições para o culto), não permite que a humidade dissipe naturalmente. Constatam-se ainda outro tipo de danos, como o desgaste dos materiais, motivos escultóricos, degraus, soleiras e pavimentos. A recente campanha de restauro e consolidação das abóbadas pretendeu corrigir alguns problemas<sup>4</sup> da desagregação da pedra. Para além da migração de humidade para a superfície das pedras, provocados por deficiente manutenção das coberturas, a desagregação é ocasionada pela e qualidade e composição diversa dos materiais empregue na construção. Nalguns tipos de pedra, como na Capela -Mor, forma colocadas redes para evitar a queda de fragmentos, uma vez que não é possível proceder à sua consolidação.

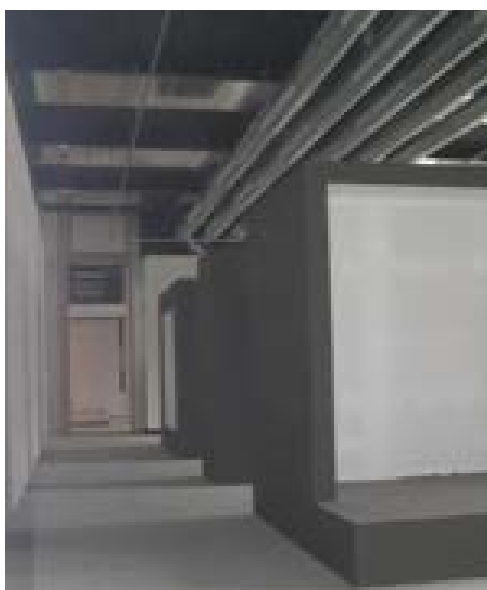
**Figura 20** – Palácio Nacional da Ajuda  
- Conduitas de climatização à vista na Galeria D. Luís I.

Pode optar-se por colocar o sistema à vista, quando tal é aceitável, como na requalificação de 2007 da Galeria do Rei D. Luís, no Palácio Nacional da Ajuda (Fig. 20). Noutras situações a opção baseou-se na beneficiação das condições de conforto ambiente, quer recorrendo a pavimentos radiantes, como no Museu Abade Baçal, Grão Vasco ou Machado de Castro, quer usando tectos radiantes para arrefecimento e aquecimento, como no Museu de Aveiro.

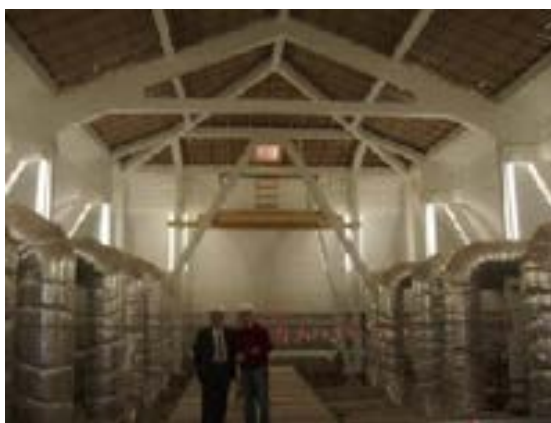
**Figura 21** – Museu Nacional de Arte Antiga  
- Conduitas de climatização no desvão da cobertura.

No Museu Nacional de Arte Antiga foi possível utilizar as áreas do desvão da cobertura para instalar condutas de climatização (Fig. 21). Noutras situações, utilizam-se tectos falsos para incorporar o sistema, como no Museu do Chiado ou no Museu Nacional Soares dos Reis.

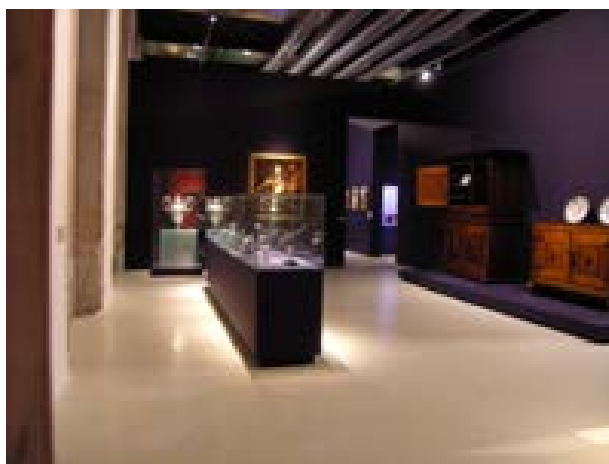
**Figura 25** – Exposição “Obras de Referência dos Museus da Madeira”.  
Re-aproveitamento dos suportes.

É prática corrente recorrer à simulação das soluções. Assim, na exposição “Obras de referência dos Museus da Madeira”, prémio APOM para a melhor exposição de 2010 simula-se com recurso a modelação 3D (Fig. 25) feita em programas tipo “Google Sketchup” e “Autocad”. Estes ensaios permitem avaliar as necessidades de espaços, equipamentos e distribuição das peças. Esta necessidade de demonstrar as soluções conjuga-se com a obtenção de financiamento exterior, tornando-se mais fácil “vender a ideia” da exposição, em competição com outras propostas. Há também que demonstrar a capacidade de proteger as peças e recriar os ambientes adequados do ponto de vista da conservação.

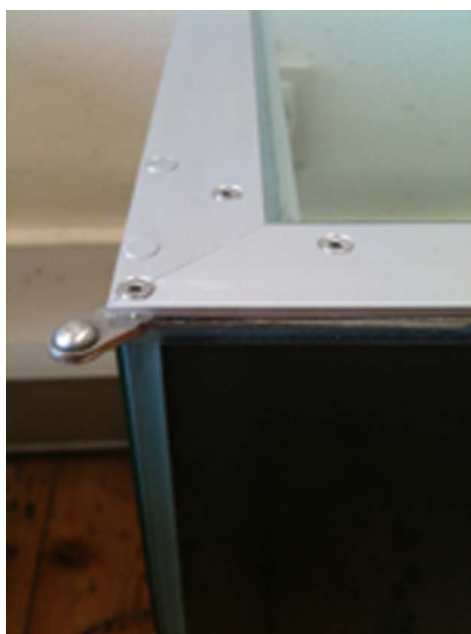
**Figura 28** - Museu Nacional Machado de Castro. Pormenor de protótipo de vitrina.

No Museu Machado de Castro no processo de concurso foi exigido a todos os concorrentes a apresentação de protótipos (Fig. 27). No concurso público internacional, foi selecionada a melhor solução técnica utilizando uma grelha de avaliação clara e bastante detalhada, em que era ponderada a relação qualidade/custo em 30%/70%, num fornecimento que atingiu 700.000€ sem IVA. O processo de construção foi acompanhado pelo Museu, pelo projectista e técnicos do IMC, garantindo o aperfeiçoamento e validação das soluções. Antes do fabrico de cada vitrina foi discutido com o fabricante cada pormenor, dimensão, sistema de abertura, fecho, a sua colocação nas salas e a fixação dos objectos.

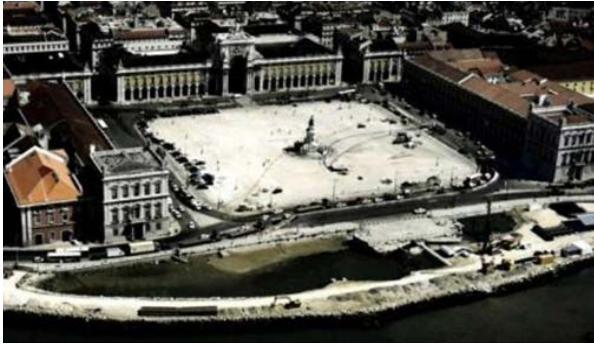
**Figura 5** – Durante o período de espera pela remontagem (1997–2008), 2000. [GEO]

A construção de um novo túnel de metropolitano, em 1997, implicou a desmontagem parcial do cais (Fig. 5). No Verão de 2008 a parte desmontada onze anos antes foi recolocada (Fig. 6).

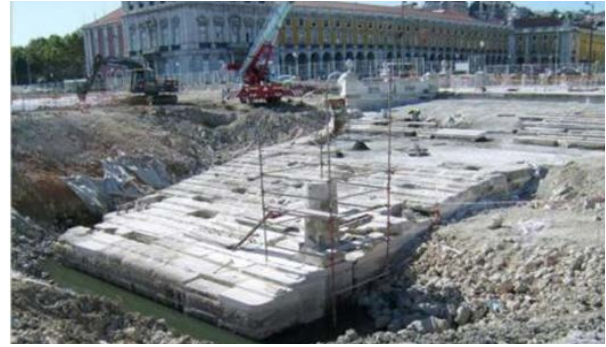
**Figura 6** – Durante a empreitada de reposição, Agosto 2008. [Foto ACA]

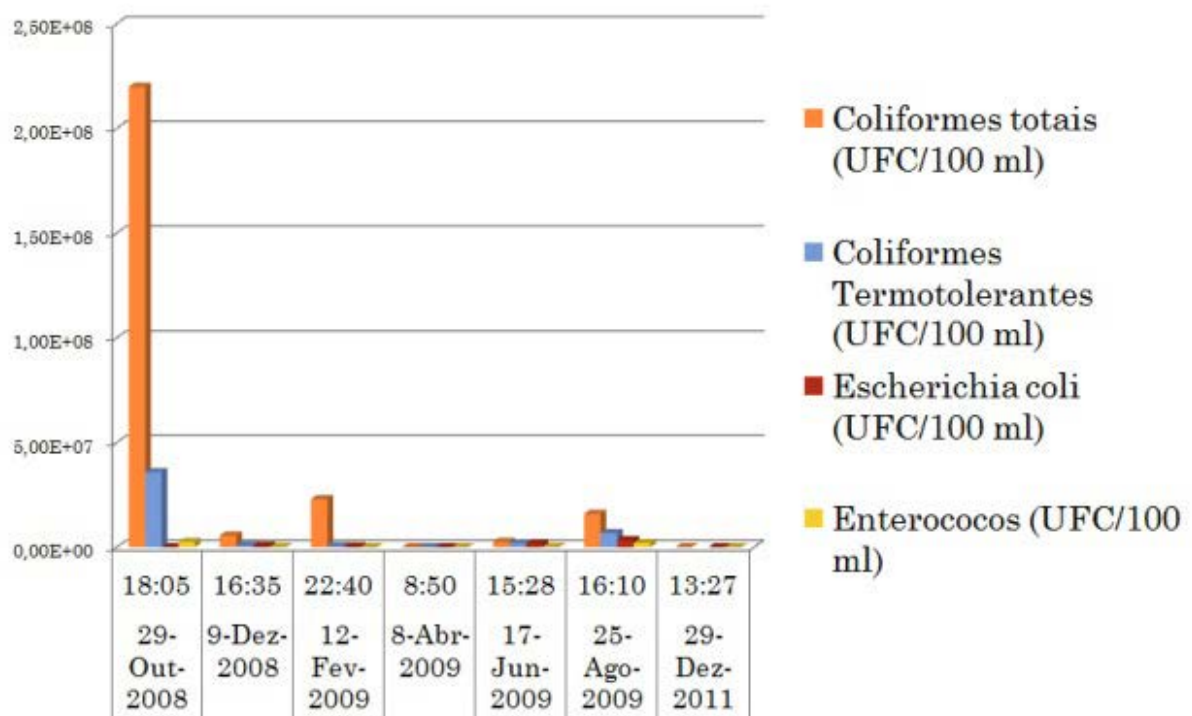
**Figura 8** - Resultados dos ensaios microbiológicos às águas do rio Tejo recolhidas junto ao Cais das Colunas. Ponto de amostragem Terreiro do Paço - A21. Coordenadas Geográficas (WGS84): 38°42'22.1" N e 9°8'10.9" O. [dados cedidos por SIMTEJO]

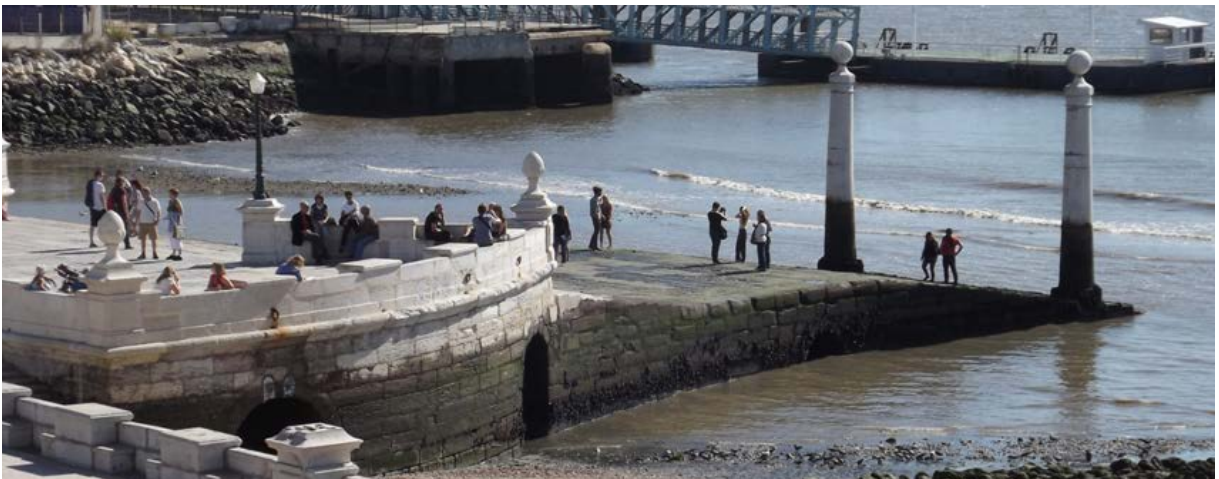
**Figura 10** – O Cais das Colunas em baixa-mar, evidenciando total cobertura da área intertidal por colonização biológica, Outubro 2013. [Foto ACA]

A generalidade dos colonizadores biológicos habita a zona intertidal, ou entre-marés (Figs. 10 e 11). Estas comunidades de seres vivos são muito produtivas e adaptáveis a condições ambientais extremas, suportando ciclos bi-diários de submersão e exposição à luz solar.

À semelhança do observado quando do estudo de 1996/1997, em finais de 2013: (a) a faixa intertidal (Fig. 10) apresenta expressiva colonização biológica por mexilhões, cracas, lapas, caranguejos, algas, líquenes, e outros macro e microorganismos a identificar; (b) a zona supratidal (Fig. 11) revela alterações decorrentes de erosão, fissuras e pequenas perdas de material.

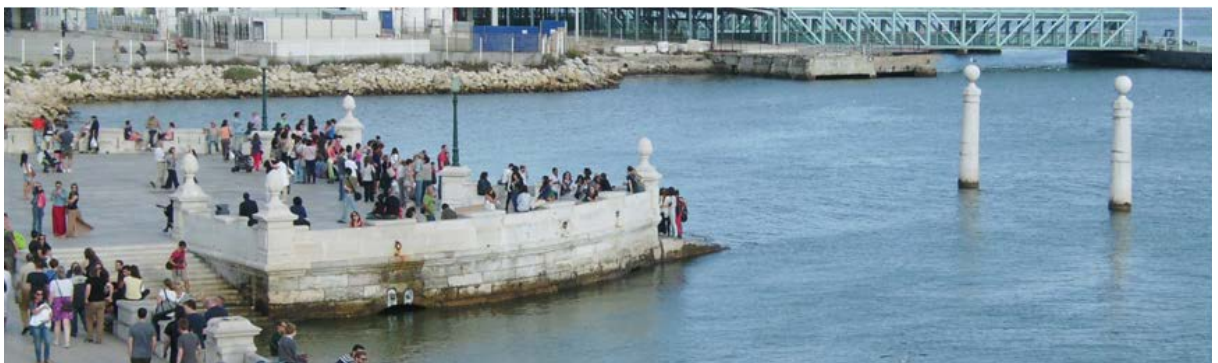
**Figura 11** – O Cais das Colunas em maré cheia, revelando a zona supratidal, Outubro 2013. [Foto ACA]

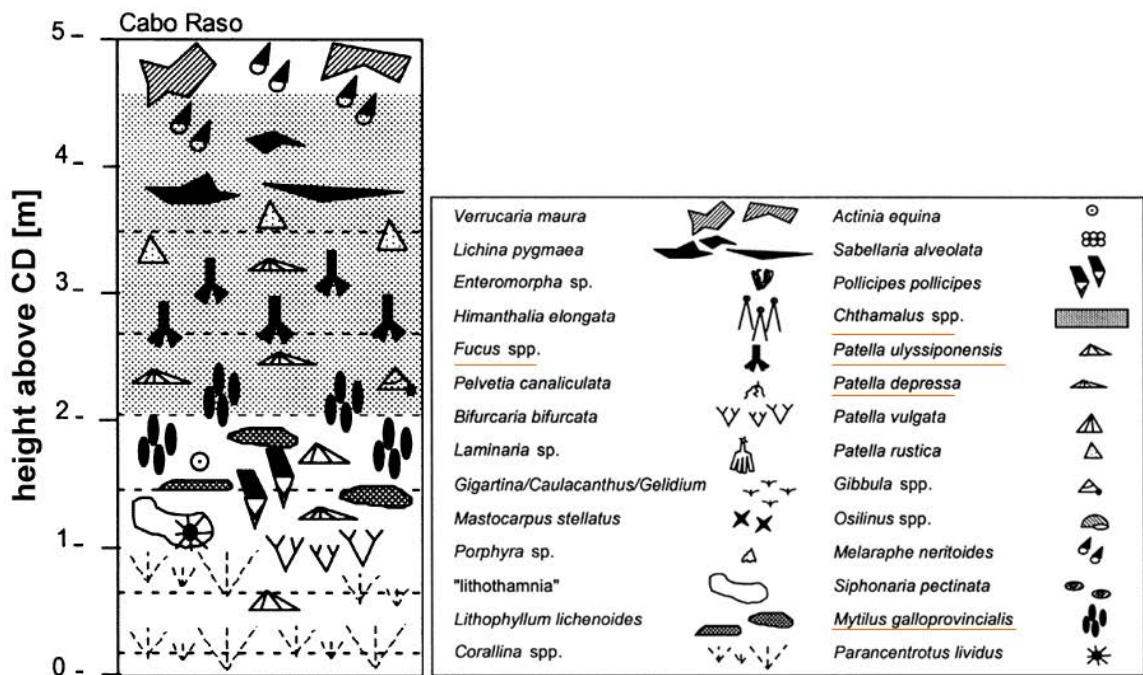
Figura 12 - Padrão de zonamento de seres vivos de Cabo Raso (Boaventura et al, 2002a).

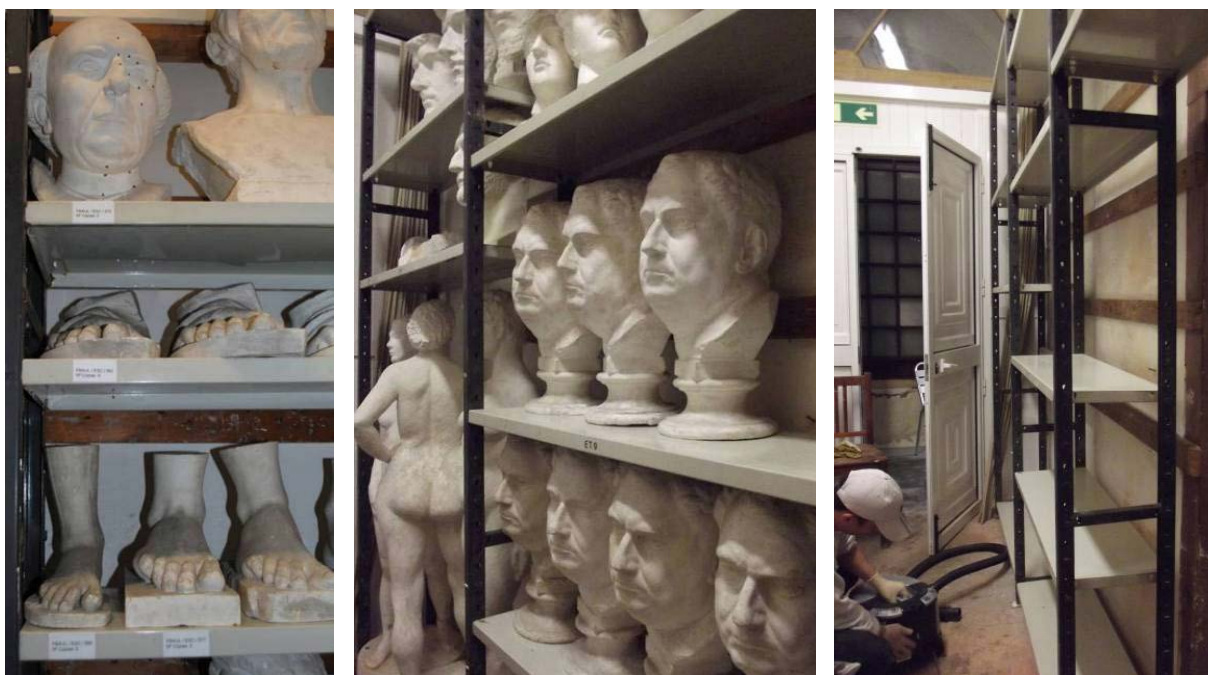
**Figura 2** - Três fases durante a higienização e manutenção do espaço: limpeza, agrupamento e identificação nas estantes.

Outro aspecto essencial neste processo passa pela higienização e a manutenção do espaço onde se encontra instalada a reserva. A sua limpeza periódica, bem como a deslocação das peças, acabam por contribuir para o controlo do seu estado de conservação, devido ao contacto regular directo com cada peça. Numa primeira fase foi já realizada por nós uma limpeza, arrumação e agrupamento em estantes, com o cuidado de se deixar facilmente visível o seu número de inventário (ver Fig. 2).

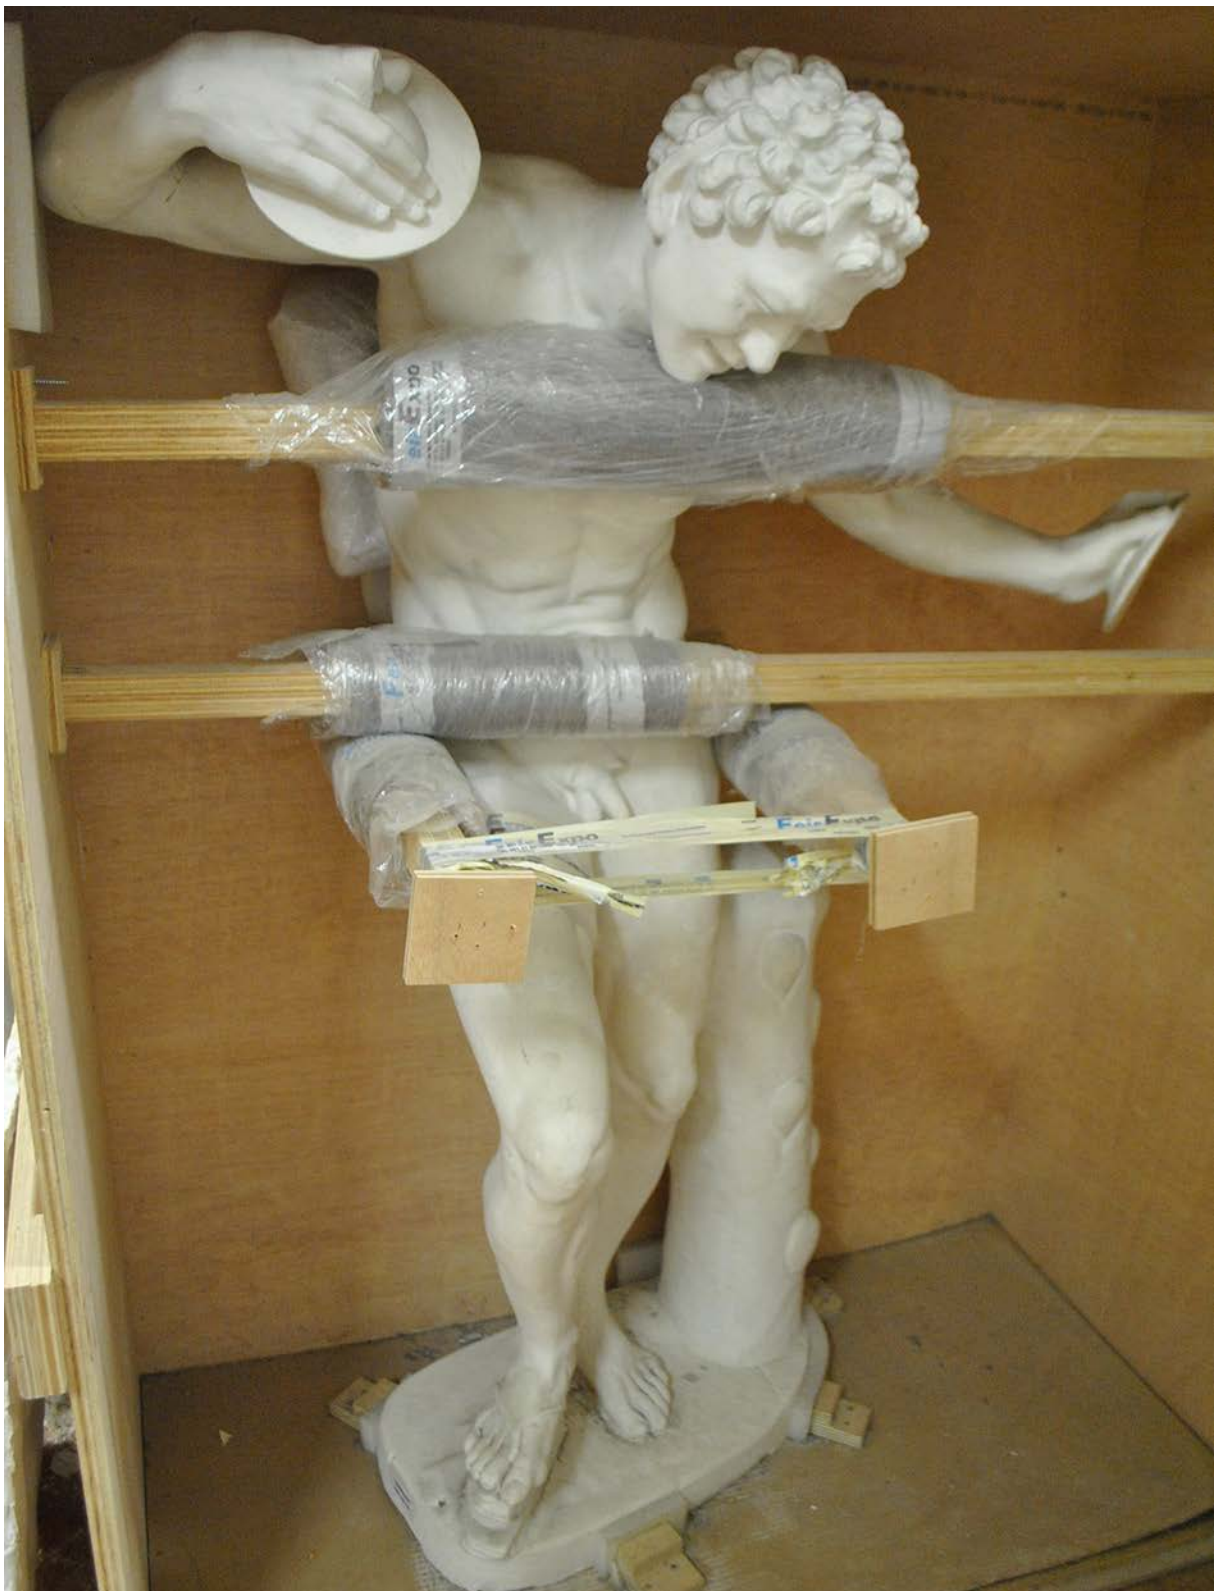
**Figura 4** - Escultura ainda embalada após empréstimo.

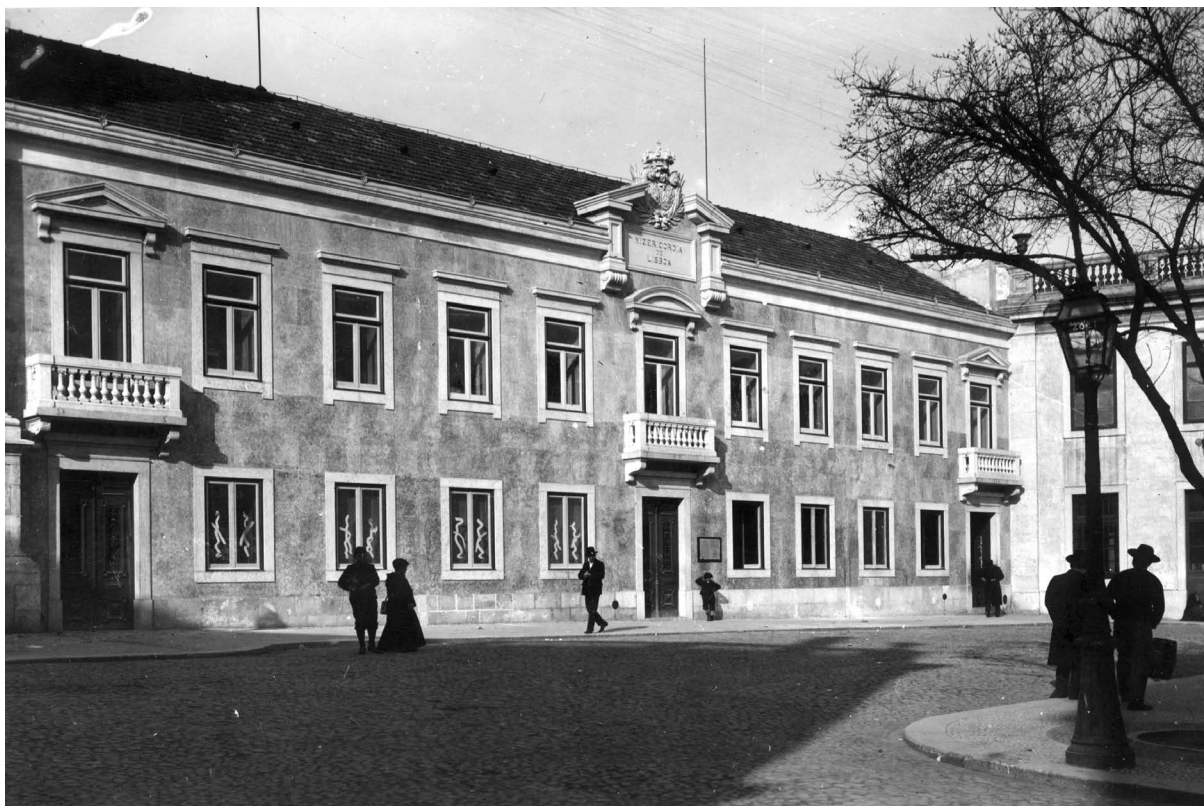
**Figura 3** – Fachada principal do edifício da Santa Casa da Misericórdia de Lisboa após a remodelação projectada pelo arquitecto Adães Bermudes, cerca de 1905.

estruturais, incluindo diversas demolições e reconstruções em alvenaria de calcário e argamassa de cal e alvenaria de tijolo, materiais tradicionais e higroscópicos, que certamente terão contribuído para a estabilidade ambiental do edifício (Fig. 3). No pavimento foram aplicados mosaicos, material provavelmente inócuo e de fácil limpeza por via húmida e as peças foram colocadas no interior de vitrinas, de modo a impedir que fossem tocadas ou roubadas.

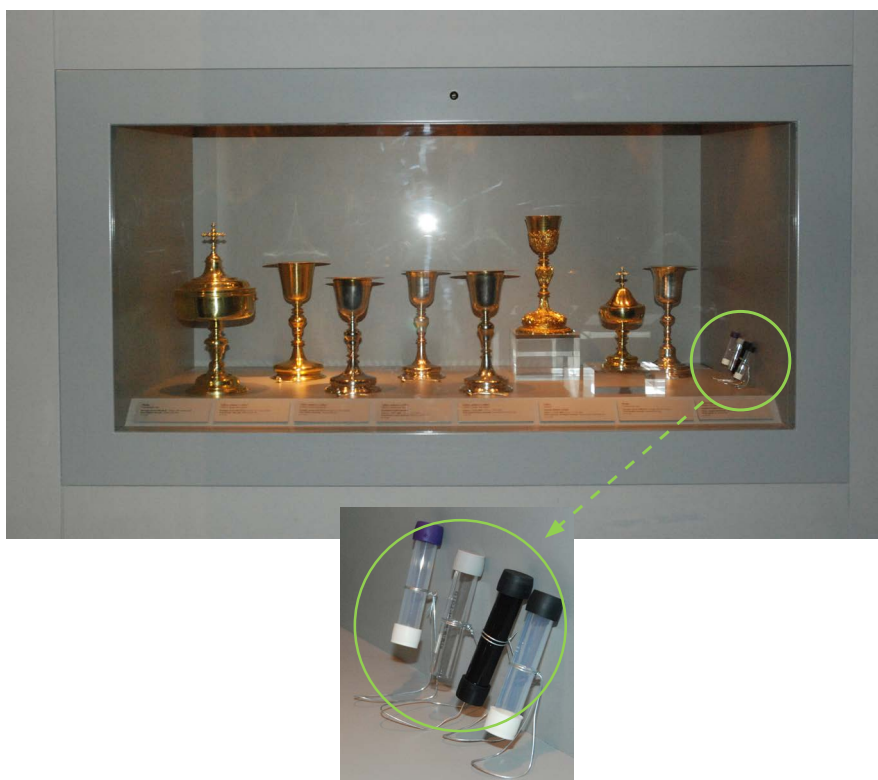
Foi realizada uma recolha de amostras de ar através da utilização de amostradores passivos colocados em diferentes locais do museu, nomeadamente, no interior de vitrinas, na área de circulação do percurso expositivo e, no exterior, junto à entrada de ar do sistema de AVAC (Fig. 6). Estas amostras foram posteriormente enviadas para o laboratório Gradko Environmental (Mosca, 2011:11), que realizou a análise do ar recolhido até níveis de detecção próximos do pretendido.

**Figura 6 e 6a** – Recolha de amostras de ar numa vitrina do Museu de São Roque, através de amostradores passivos.

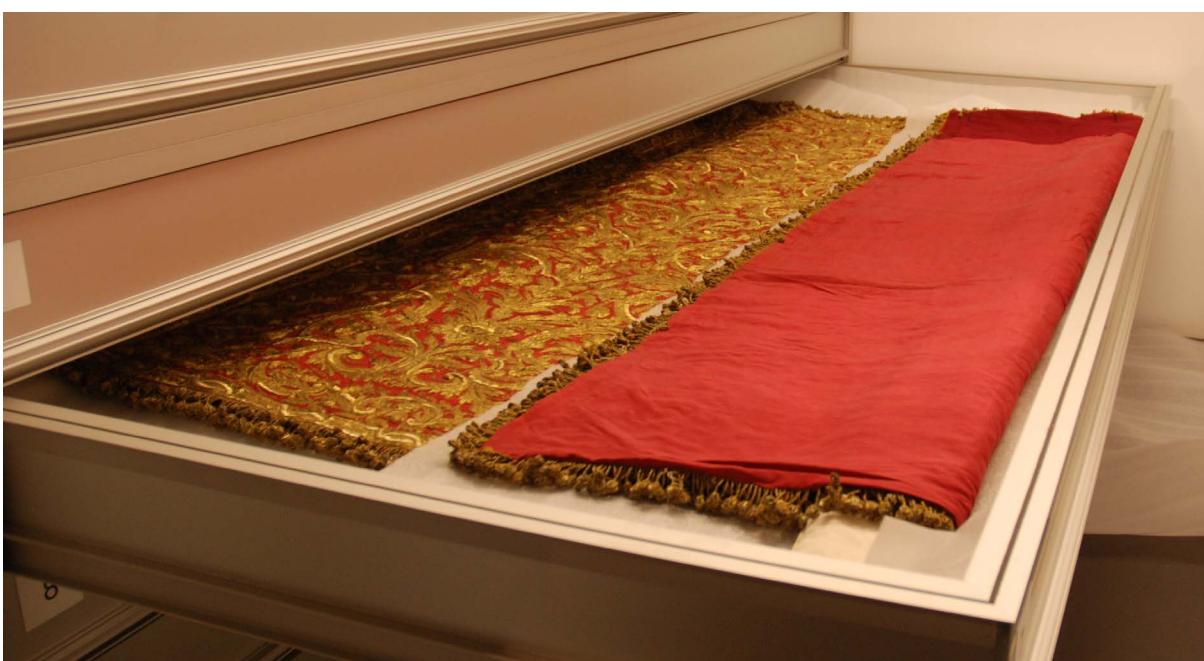
**Figura 8** – Paramento têxtil acondicionado num dos armários de gavetas das reservas do Museu de São Roque.

O espaço de reservas, apesar de exíguo e maioritariamente direccionado para a colecção de paramentos têxteis, também foi alvo de cuidados específicos ao nível dos equipamentos de acondicionamento, com vista à prevenção de danos. Foi adquirido mobiliário específico para a colecção, confeccionado com materiais inócuos e inertes, nomeadamente, armários de gavetas em alumínio anodizado com fundo em policarbonato alveolar e estantes rolantes em aço revestido com pintura epox para os frontais de altar engradados (Fig. 7). Para protecção e acolchoamento dos paramentos foi utilizado papel *acid free*, espuma de polietileno e pano-crú (Fig. 8).

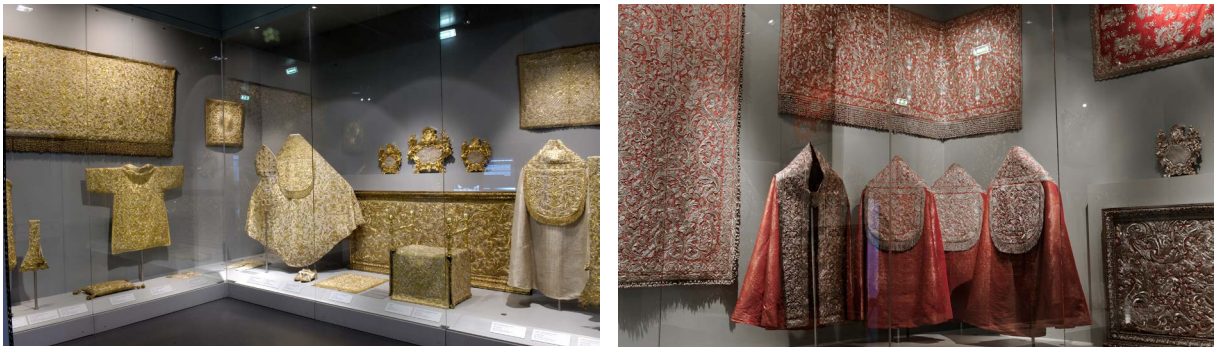
**Figuras 9 e 10** – Exposição dos paramentos branco e vermelho para missa solene na mesma vitrina. Exemplos da rotatividade dos paramentos têxteis.

Neste contexto, uma das medidas levadas a cabo no Museu de São Roque para controlo dos danos causados pela luz é a rotatividade dos paramentos têxteis, entre exposição e reservas. Esta medida tem como objectivo minimizar o tempo de exposição à luz de cada elemento individual desta colecção, uma vez que, por ser uma das colecções mais antigas e de referência, tem sido apresentada, de forma mais ou menos contínua, há mais de cem anos (Figs. 9 e 10).

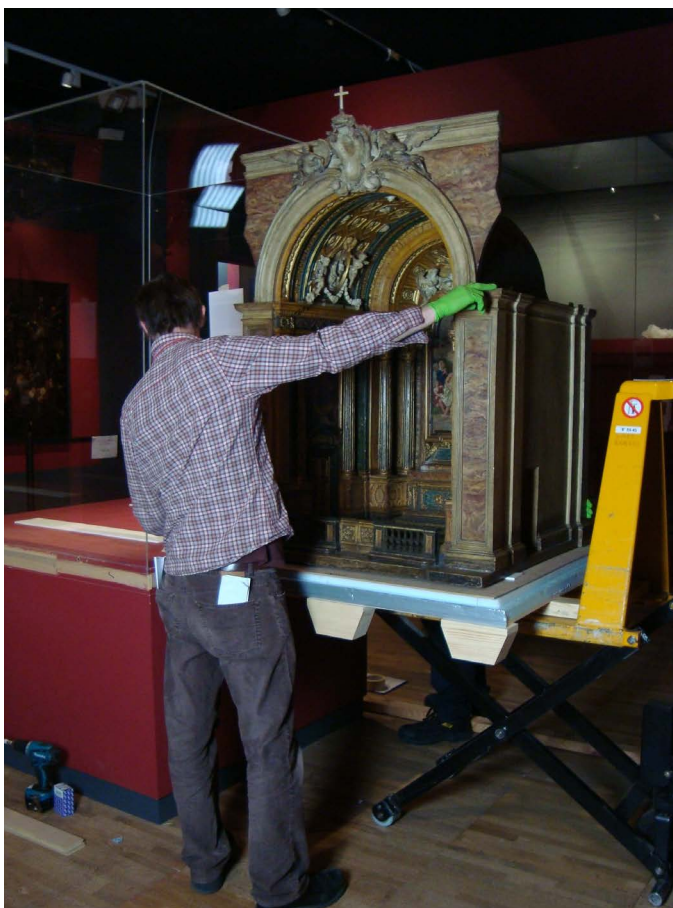
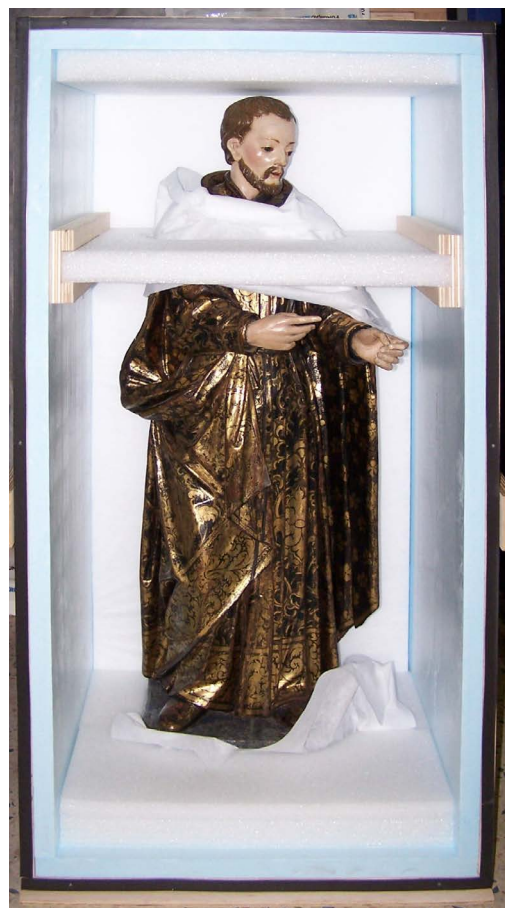
**Figuras 11 e 12** – Exemplos da utilização de equipamentos de apoio ao manuseamento e da colocação de travamentos no interior das embalagens de modo a imobilizar a peça durante o transporte.

De entre os cuidados básicos implementados destacamos: a verificação do estado de conservação das peças e detecção de fragilidades; o acompanhamento e verificação de todos os procedimentos por um técnico especializado; a utilização de luvas adequadas (ou mãos bem limpas); o manuseamento de peças de média ou grande dimensão por mais do que uma pessoa; a utilização de equipamentos de apoio ao manuseamento; e a colocação de travamentos no interior das embalagens de modo a imobilizar a peça durante o transporte (Figs. 11 e 12). É fundamental que os materiais das embalagens para transporte garantam o isolamento higratérmico, bem como o amortecimento de trepidações ou eventuais choques.

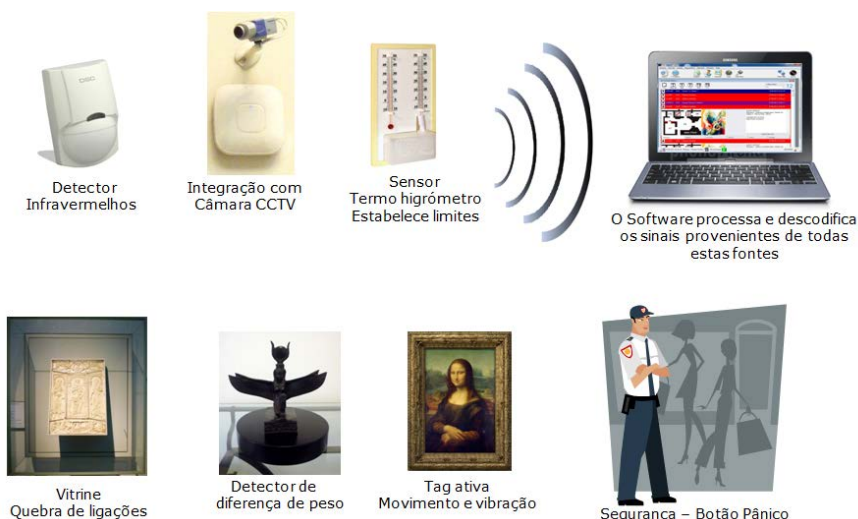
Cada vez que algo não esteja de acordo esperado, a própria tag emite um sinal para o leitor que por sua vez transmite ao software que está programado para alertar o segurança, ou cuidador da colecção via rádio, e-mail, bip, sms.

**Figura 5** - Instalação típica de um sistema RFID com tags activas.

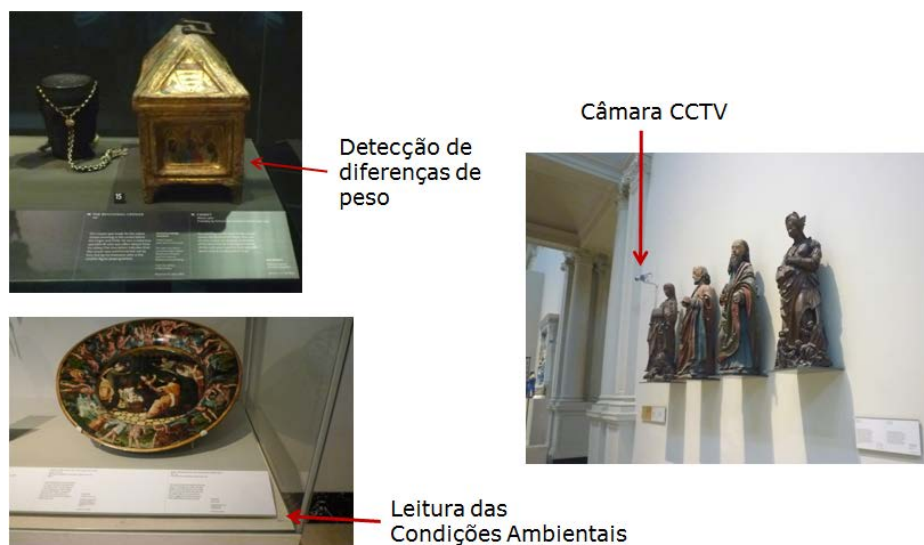
Figura 7 – Exemplos da aplicação de RFID.

Mais uns exemplos na Figura 7, com a detecção de diferenças de peso, leitura de condições ambientais e a integração com terceiros elementos como neste caso câmara de CCTV ou de vídeo.

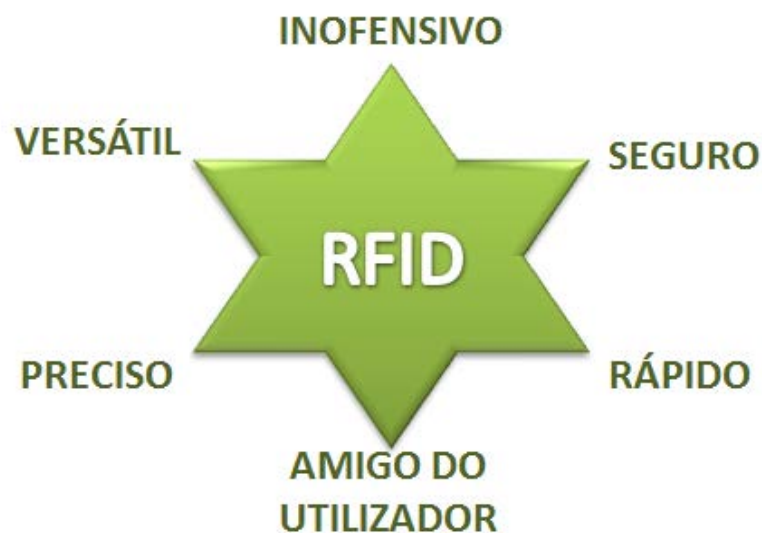
**Figura 8** – Benefícios da Identificação por Radiofrequência.

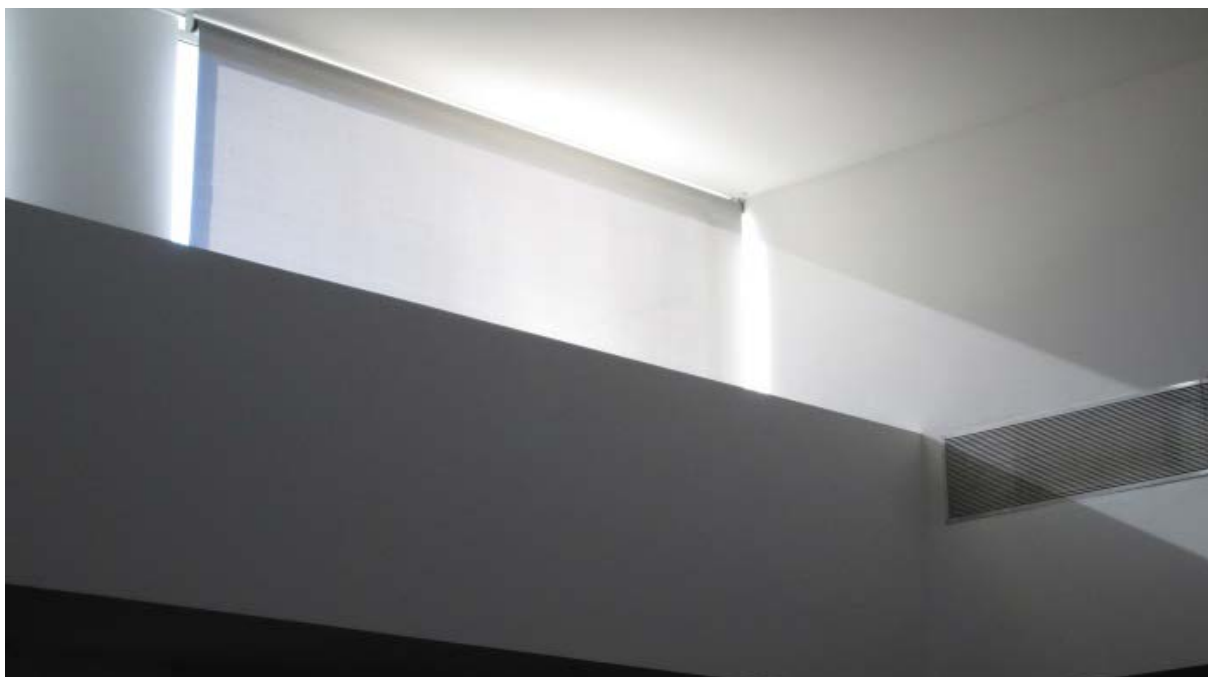
**Figura 7** - Exemplo de aplicação de tela, filtrando a entrada de luz directa num dos edifícios.

São realizadas medições dos níveis de iluminação com um luxímetro, antes e durante a montagem de cada exposição, respeitando os valores de lux/hora recomendados para cada tipo de colecção, e atendendo ao estado de conservação dos objectos expostos, tomando em atenção uma boa visibilidade das peças. As janelas estão equipadas com filtros ou telas.

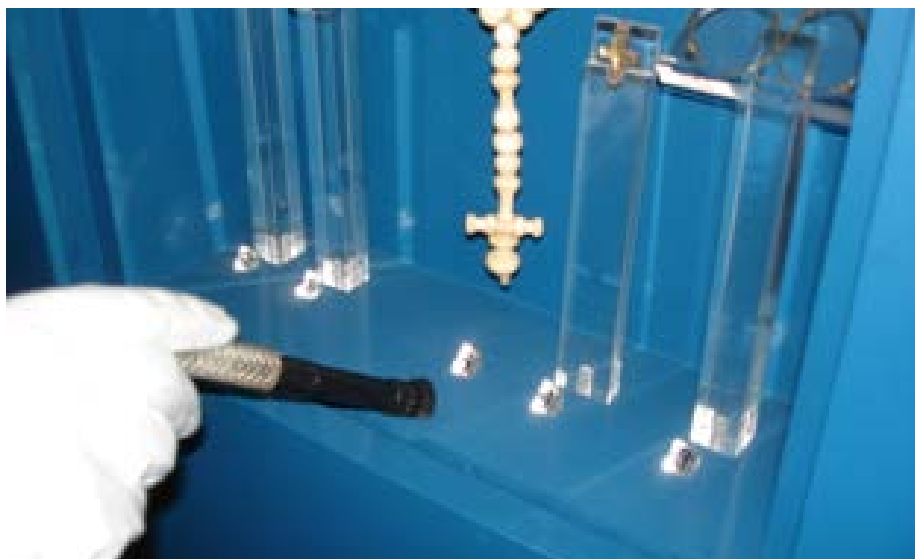
**Figura 8** - Limpeza de interior de vitrina.

As limpezas executadas nos espaços expositivos são realizadas com periodicidades específicas para cada caso (desde diária a semanal ou esporádica) por equipas de limpeza com recomendações expressas por parte dos conservadores restauradores. A limpeza do interior de vitrinas ou áreas de reserva que incluem as estruturas expositivas (exterior das vitrinas e plintos), é executada pelos próprios conservadores.
