IX Jornadas da Arte e Ciência UCP  
V Jornadas ARP

*A Prática da Conservação Preventiva*

Homenagem a Luís Elías Casanovas  
A Prática da Conservação Preventiva

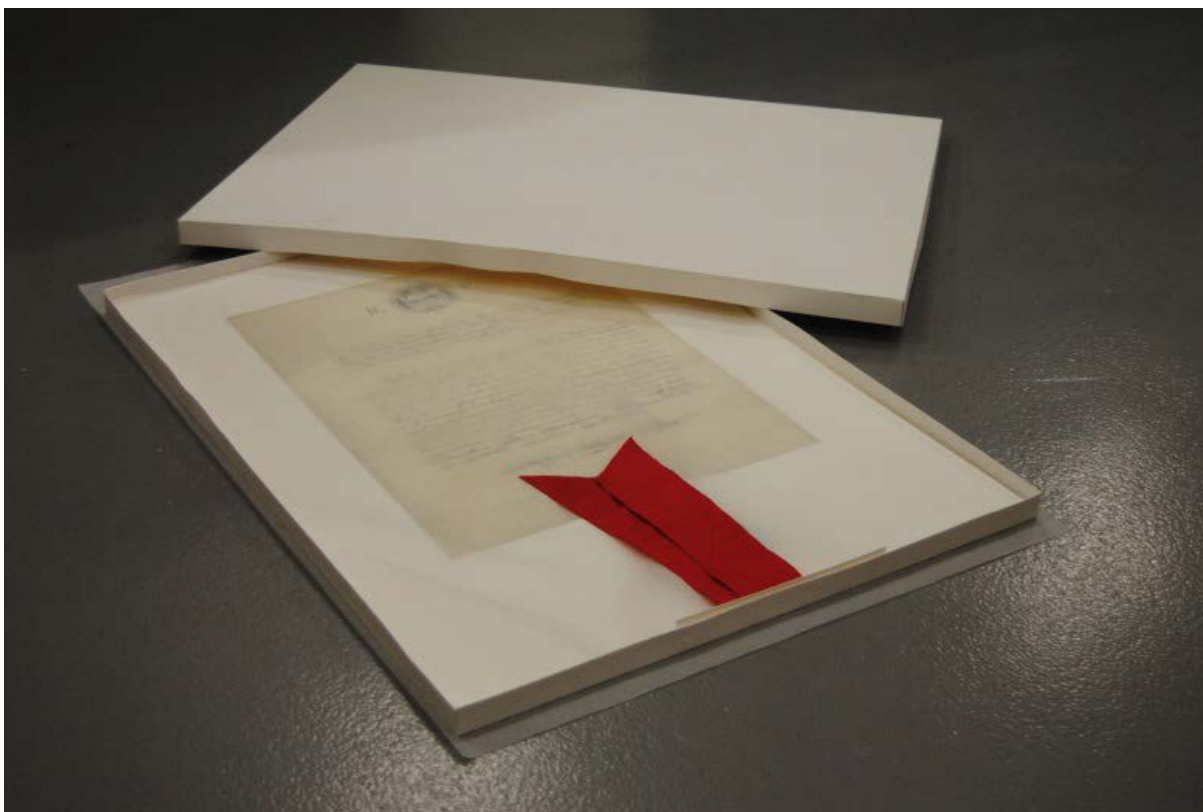
**Figura 9** – Exemplo de caixa de embalagem com passepartout criado de forma a minimizar o manuseamento directo do objecto em caso de exposição.

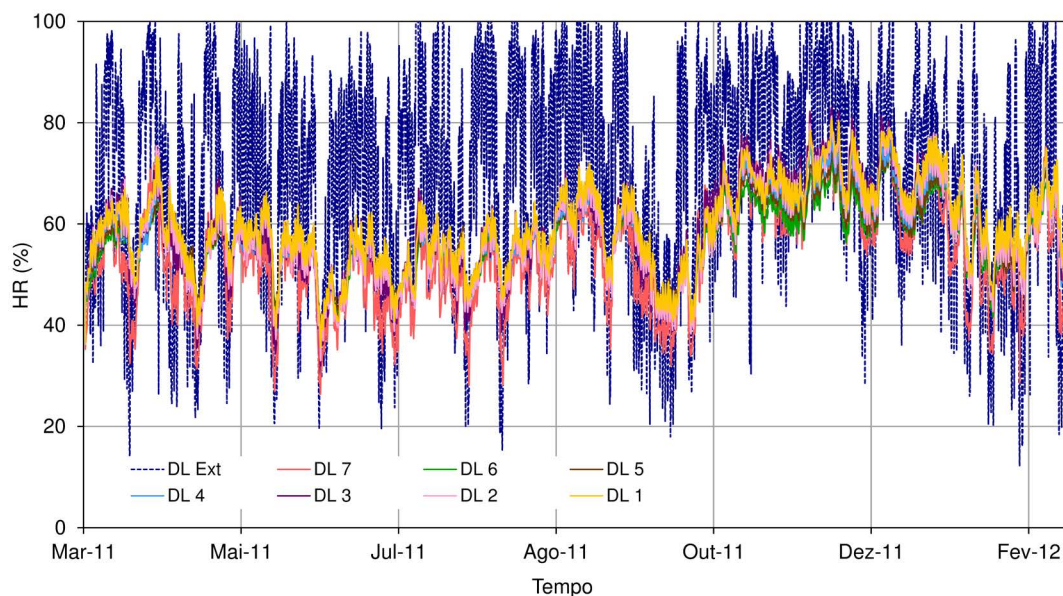
Figura 4 – Registos ao longo de um ano da humidade relativa nas salas de reservas e na galeria do museu.

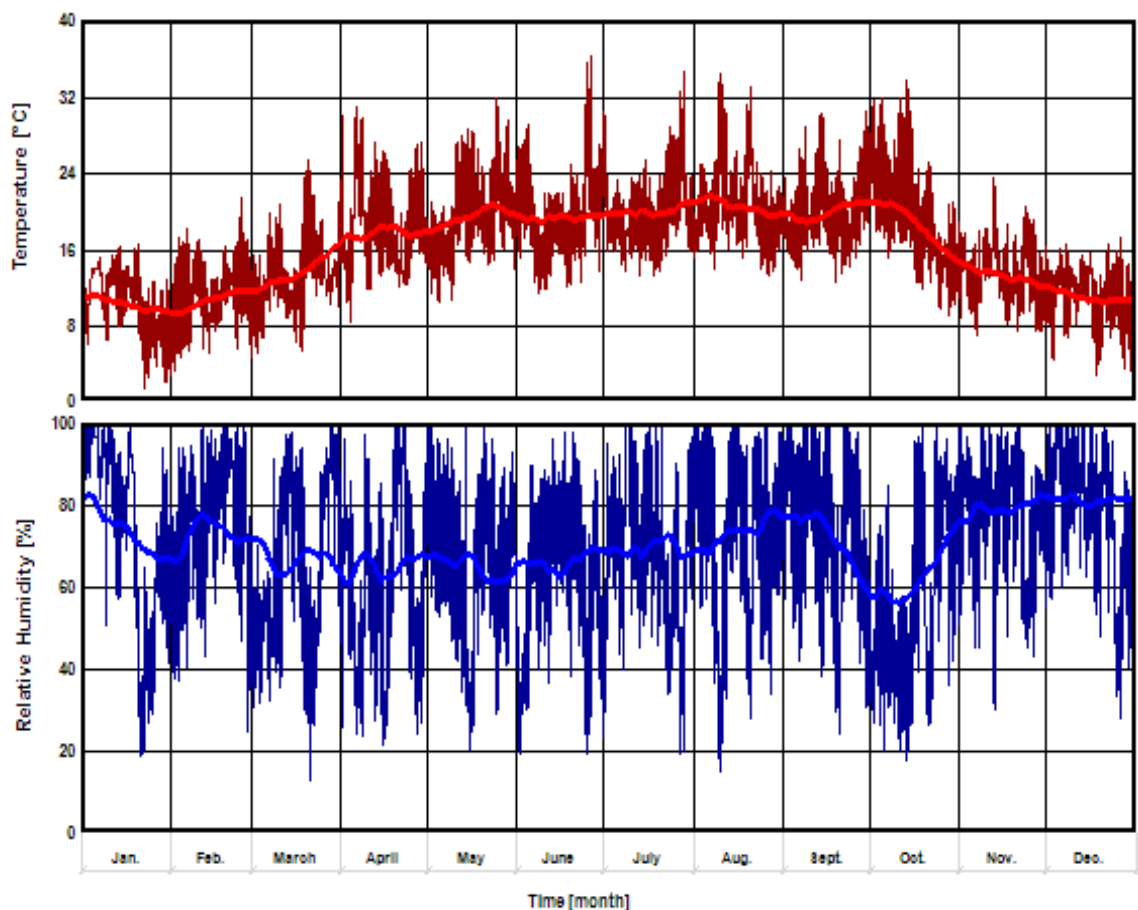
Figura 6 - Dados climáticos exteriores utilizados - Estação Meteorológica LFC/FEUP.

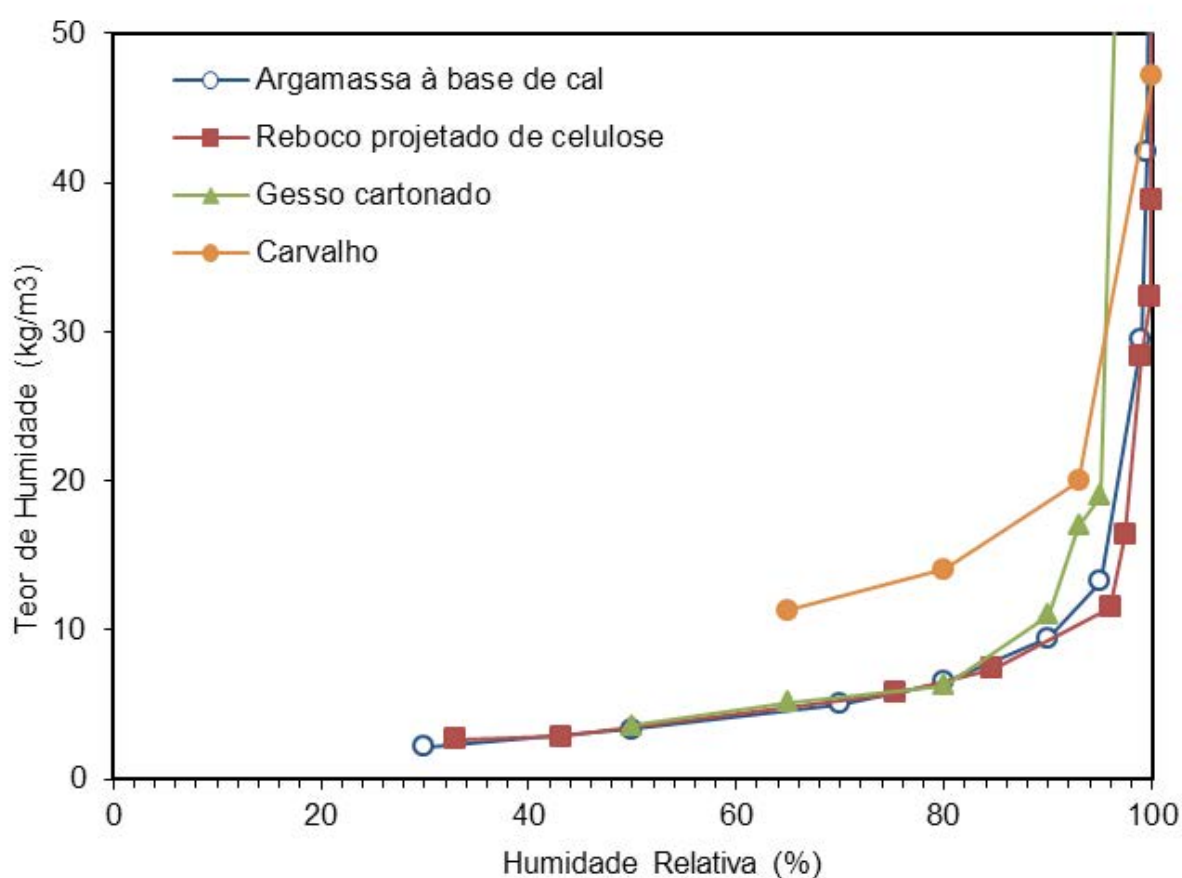
Figura 8 – Curvas higroscópicas dos materiais de revestimento final.

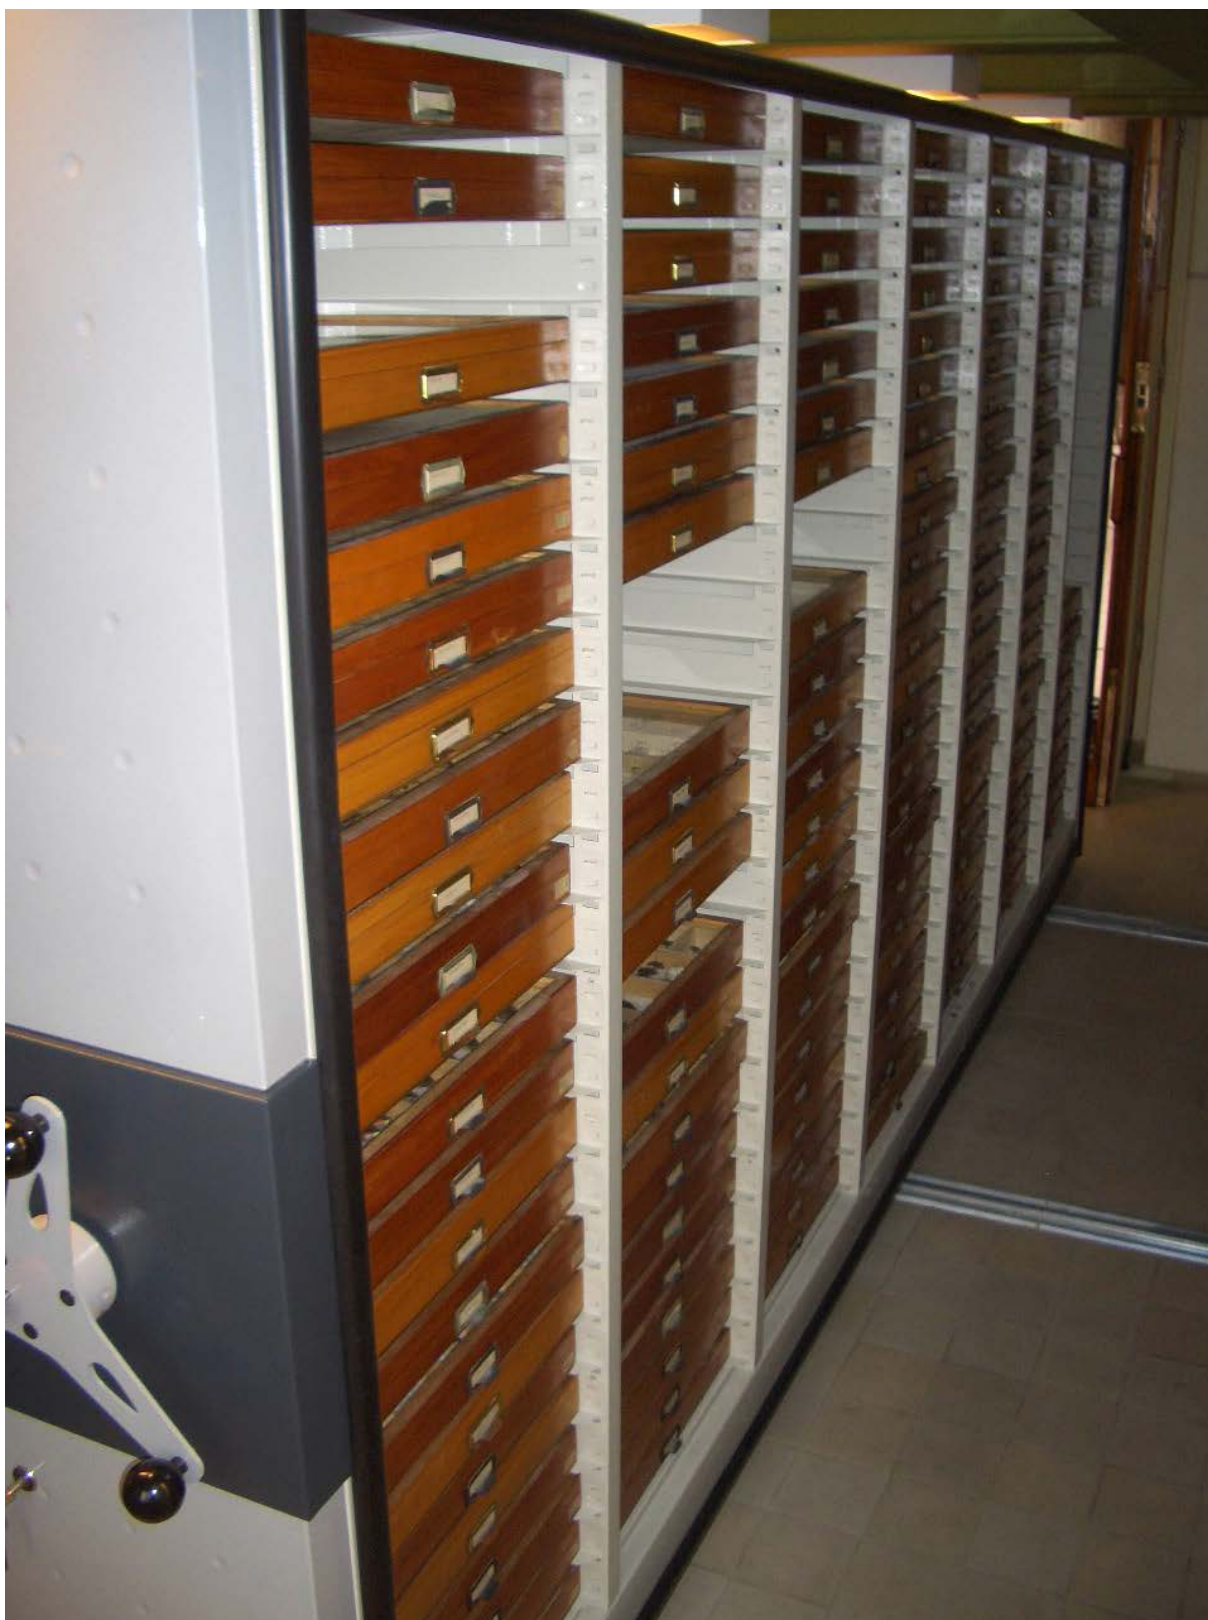
A Coleção Entomológica é composta por aproximadamente 5 milhões de insetos coletados desde 1901 pelos primeiros cientistas da instituição. Desde então ela vem crescendo e ocupando salas do 2º pavimento do Pavilhão Mourisco. Em 2008 foi concluída a obra de restauração da ala frontal do Pavilhão Mourisco, incluindo a construção de estanterias metálicas com arquivos deslizantes próprios para o armazenamento das gavetas de madeira onde estão acondicionados os insetos da coleção. Um sistema de vedação com borrachas foi previsto em cada um dos módulos dos arquivos deslizantes com o objetivo de garantir a estanqueidade

do conjunto. Por opção dos curadores da colecção, as salas ocupadas pelo acervo não contam com sistemas mecânicos de climatização.

**Figura 2** - Área de guarda da Coleção Entomológica.  
Fonte: Departamento de Património Histórico/COC/Fiocruz.

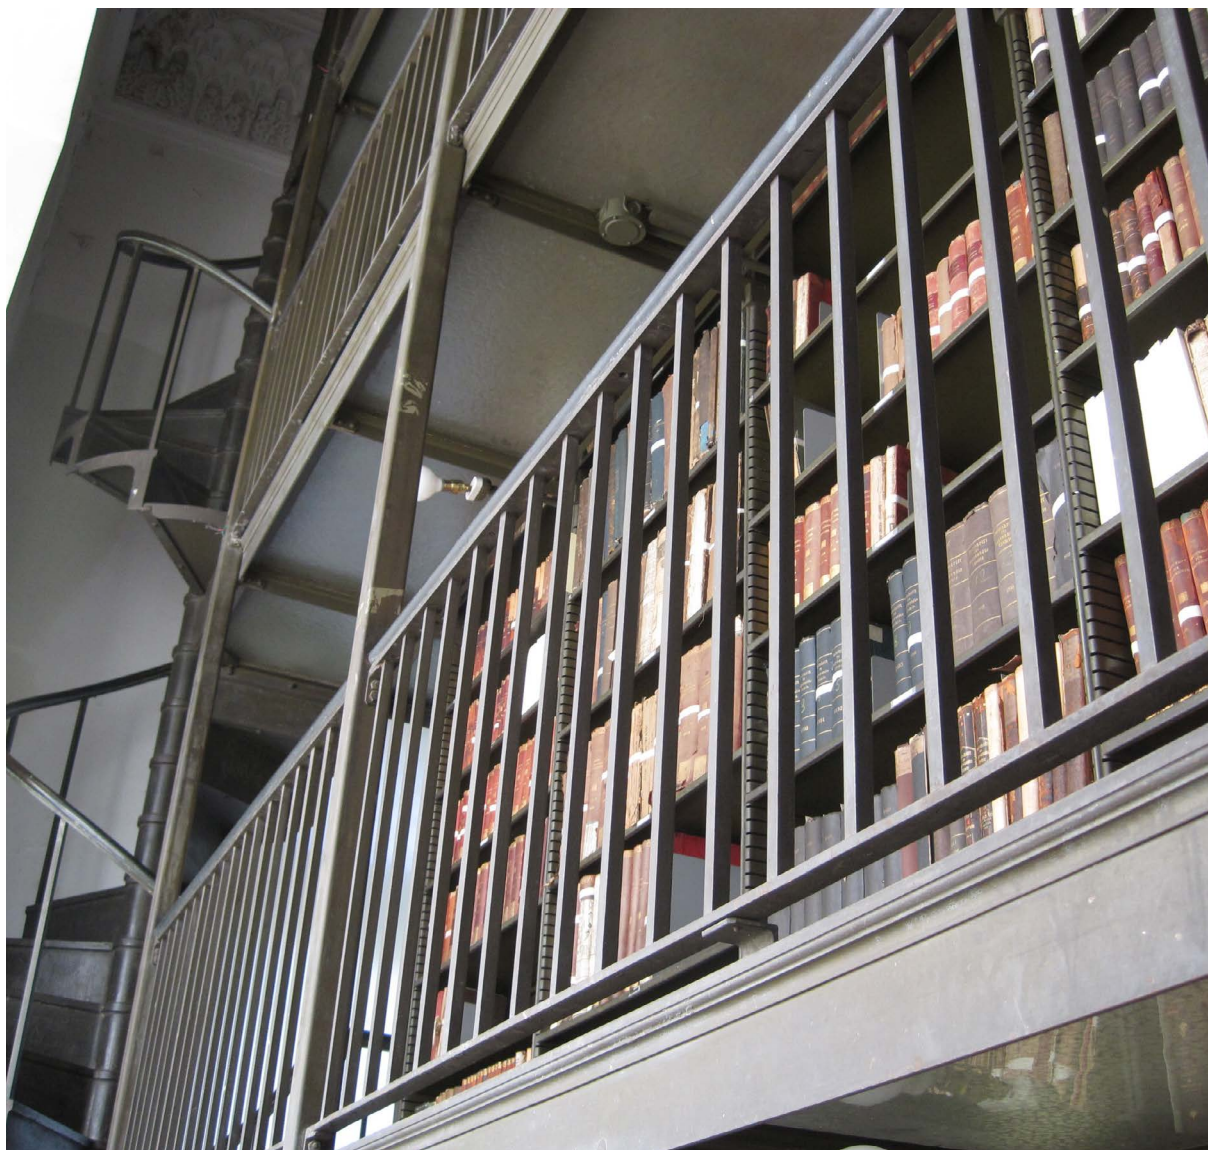
salão de leitura, em um conjunto de estantes de aço de quatro andares fornecidas pela Library Bureau de Nova York e instalado em 1913. Constituído de material bibliográfico diversificado (livros, periódicos, teses e folhetos), o acervo é composto por cerca de 40 mil volumes de obras nas áreas de história natural, ciências biológicas, medicina e saúde pública publicadas entre os séculos XVII e XX. Na década de 1990 foi instalado nas áreas de acervo um sistema de ar condicionado de água gelada com bateria de reaquecimento para controle da umidade relativa, integrado ao sistema de ar condicionado central do edifício.

**Figura 3** – Área de guarda do acervo da Seção de Obras Raras.  
Fonte: Departamento de Patrimônio Histórico/COC/Fiocruz.

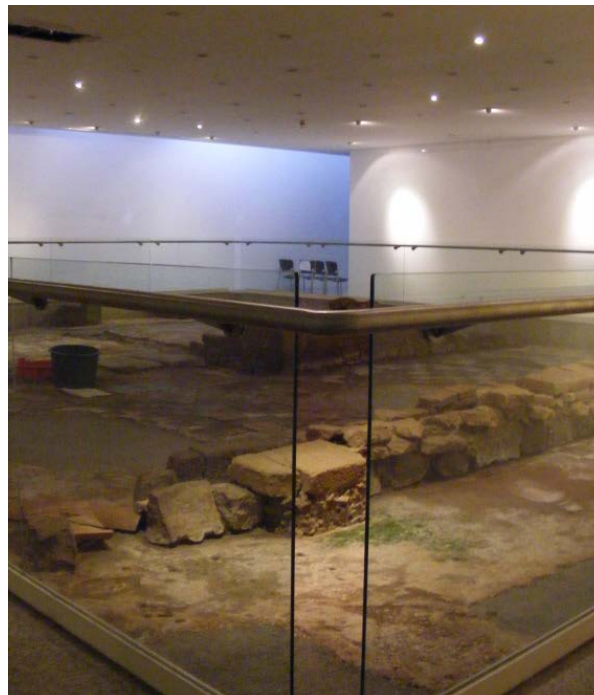
**Figura 4** - Aspecto geral do espaço cripta onde se encontra musealizado o mosaico romano *in situ*.

O Museu integrou o testemunho musealizado *in situ* no espaço cripta, e muito embora se possa concluir que existe uma grande compatibilização do exercício projectual sobre o local, esta solução representa também, em nossa opinião, uma das maiores fragilidades no domínio da Conservação Preventiva, pois a conservação do mosaico *in situ* está hoje ameaçada devido à profunda colonização microbiológica que o deteriora, e que se revela de difícil controlo. Com efeito, vários erros de execução técnica e estrutural do projecto e a ausência de um sistema eficaz de drenagem do terreno, originam a ocorrência sistemática de humidade ascensional nos pavimentos e paramentos, situação que se agrava sazonalmente em invernos húmidos e a que acresce a falta de ventilação e de filtragem da luz natural, criando um microclima propício à manutenção do agente de degradação, problema que se arrasta desde a inauguração do museu. A colonização microbiológica do mosaico veio a comprometer o objectivo inicial do projecto, e que era o da sua fruição como testemunho histórico, mas também estético.

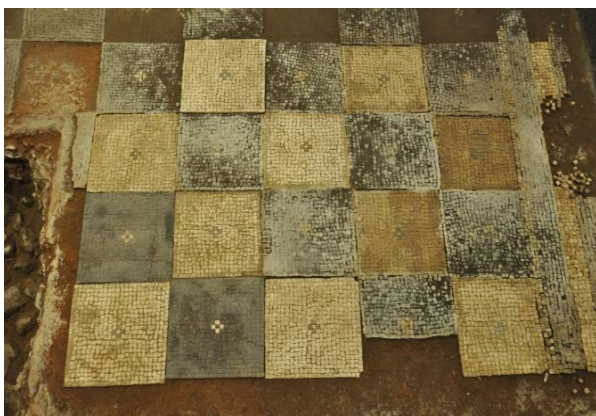
**Figura 5** – Mosaico romano com colonização biológica (Inverno de 2012) onde são notórios o impacto estético e os problemas de conservação.

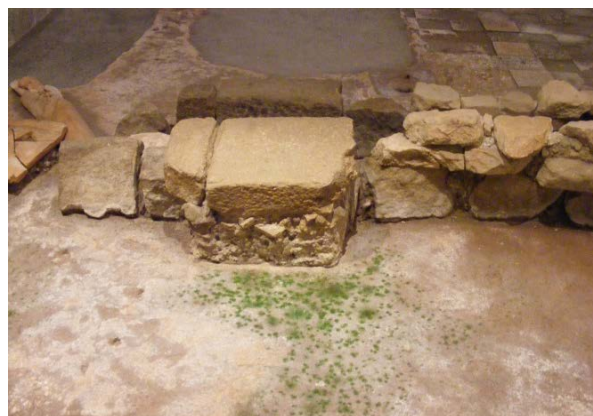
**Figura 6** – Pormenor do pavimento do mosaico romano musealizado com colonização biológica (Verão de 2013).

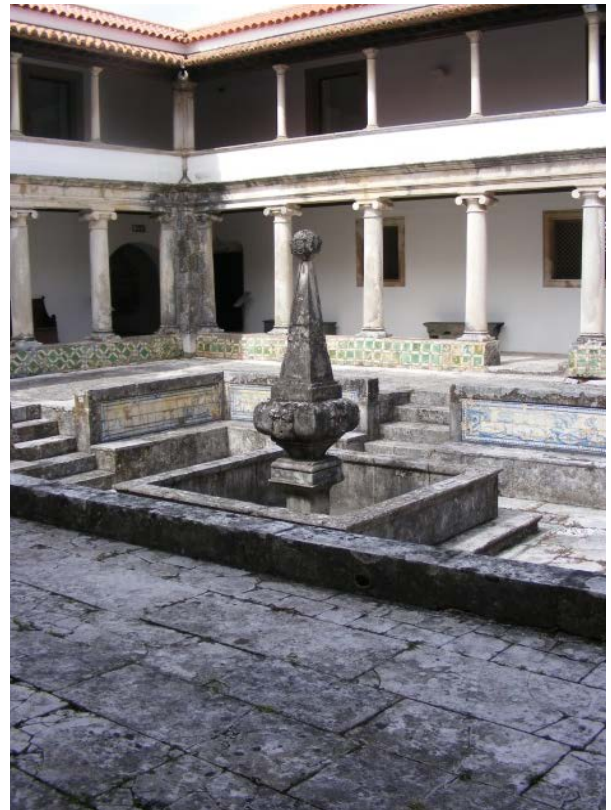
**Figura 9** – Aspecto do claustro em pedra e revestido a azulejo (Verão de 2013). É notória a colonização biológica por microorganismos.

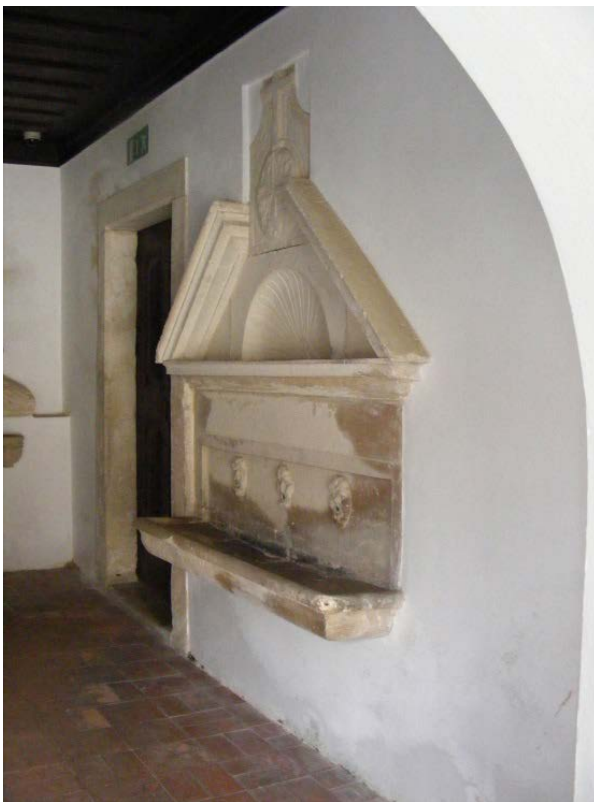
**Figura 10** – Aspecto de uma das capelas do Percurso Monumental. Note-se a humidade ascensional na zona junto ao pavimento e na pedra calcária.

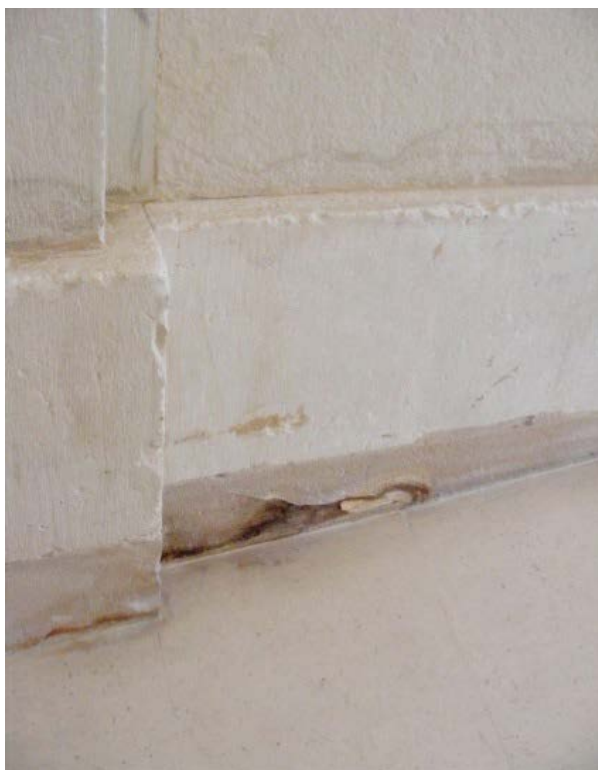
**Figura 12** – Pormenor de ascensão capilar da água visível no paramento interior.

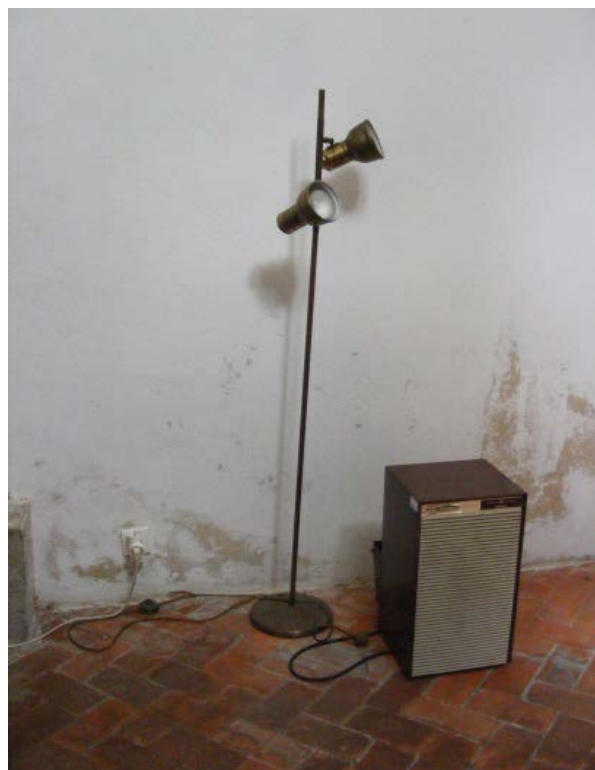
**Figura 13** – Pavimento interior de espaço do Percurso Monumental Pavimento cerâmico e parede com eflorescências salinas.

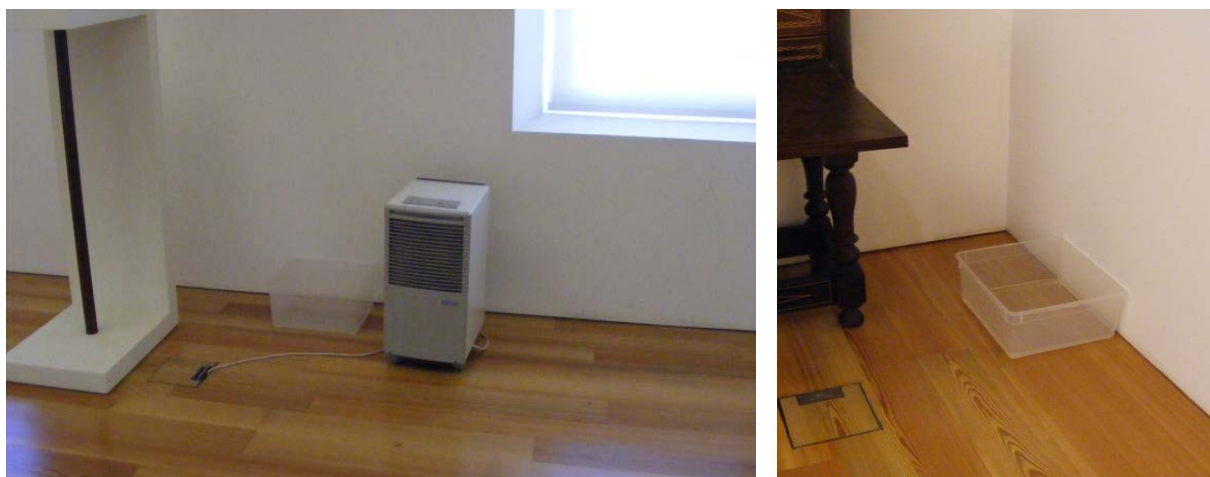
**Figuras 14 e 15** – Colocação de recipiente de água para correcção de valores de HR no espaço expositivo (Verão de 2013).

Em ambos os percursos museológicos constatam-se várias dificuldades de controlo e estabilização dos parâmetros ambientais dos espaços expositivos, podendo observar-se vários

aparelhos eléctricos de aquecimento e de desumidificação bem como recipientes de água, que não se justificam visto que o projecto de remodelação/ampliação contemplou um sistema de climatização integrado<sup>10</sup> (Veiga, 2011:28). Cabe ainda destacar que a maioria dos espaços expositivos exibem peças com distintas necessidades de controlo ambiental e de pragas. A presença de livre circulação de ar entre diferentes espaços museológicos compromete também seriamente o controlo e a estabilidade das condições ambiente nos interiores, o que conjugado com os problemas da edificação se revela uma verdadeira “dor de cabeça”.

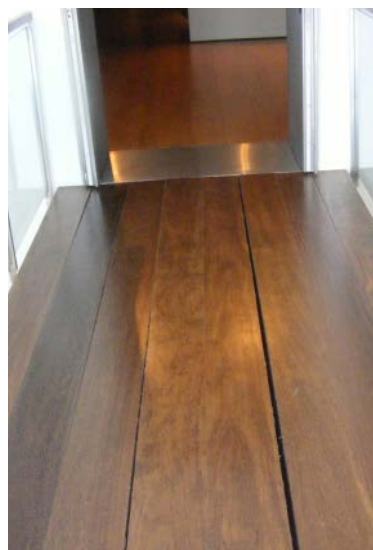
**Figura 18** - Passadiço suspenso no 2º piso. Ligaç o da Casa do cabido  s edifica es anexas. Guardas de protec  o lateral com 1m e altura n o cumprindo legisla  o em vigor.

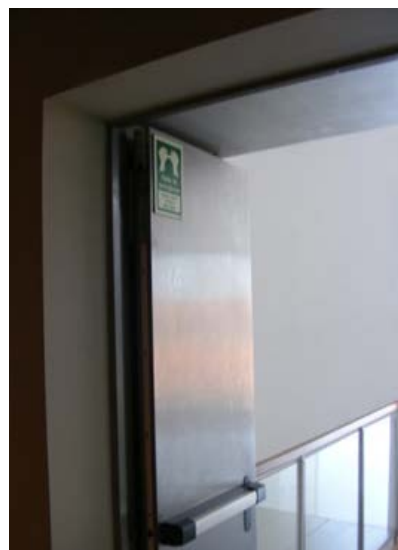
**Figura 19** - Perspectiva da antiga Casa do Cabido sobre o passadi o suspenso no segundo piso. A altimetria usada nas protec  es laterais deixa antever risco de seguran a na circula  o.

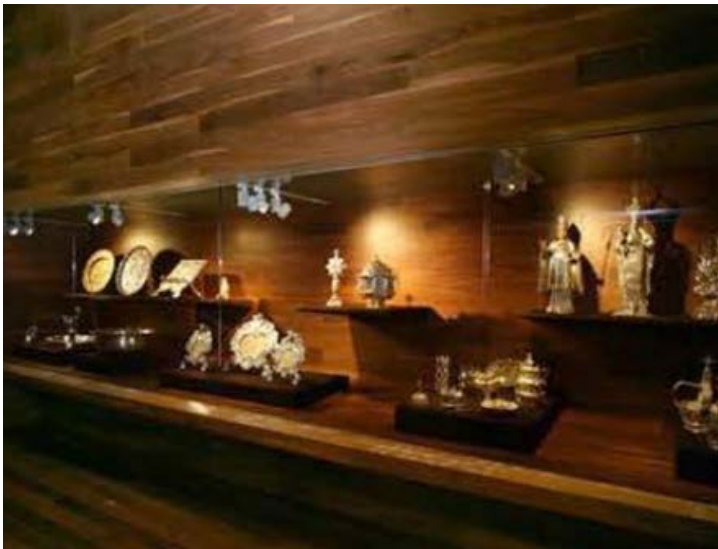
**Figura 22** - Vitrina em madeira de noqueira americana para de exposição de peças metálicas – sala de Ourivesaria.

Contudo, é na denominada sala 14 que acolhe a ourivesaria que encontramos a maior paradoxo deste projecto de remodelação. Esta sala, projectada especificamente para expor o Tesouro da Sé, encontra-se integralmente revestida em madeira de nogueira americana (Providência, 2007:194), percebendo-se que esta escolha projectual e estética visou realçar a componente de museografia como conceito base de valorização da própria colecção que se encontra exposta, e à qual o *layout* museográfico confere valor acrescentado. É exemplo disto o modelo de vitrinas seleccionado, que para além da qualidade intrínseca dos materiais que as constituem, definem amplas superfícies em vidro adaptadas ao formato das peças e às necessidades de uma correcta fruição visual das mesmas. Não obstante, e numa observação atenta verificamos que algumas destas soluções levantam questões relacionadas com a boa conservação das obras a médio e longo prazo. Tendo em conta que estamos em presença de suportes metálicos (ainda que nobres) em ouro, prata e prata dourada a utilização de um revestimento em madeira para a totalidade da sala é inadequada, já que o envelhecimento deste material conduzirá à emissão de gases voláteis que contribuirão para que ocorra corrosão atmosférica nas peças, fenómeno de difícil controlo num museu que não possui um sistema de filtragem do ar interior. Como agravante desta situação há também a referir o facto das vitrinas não serem estanques (situação que também afecta os têxteis), exibindo mesmo intervalos de pelo menos 1 cm entre os painéis de vidro dos expositores, o que permite que se acumulem poeiras e contaminantes e que as peças estejam facilmente sujeitas às variações higrotérmicas do interior da sala, e que tudo isto conjugado corresponda à criação e manutenção das condições ideais de formação de pilhas galvânicas que favorecem a generalização de fenómenos de corrosão, pois como se sabe os metais, incluindo ligas metálicas, tratam-se de materiais extremamente receptíveis e propensos a efectuar trocas químicas com o ar envolvente (Fragoso, 2007).

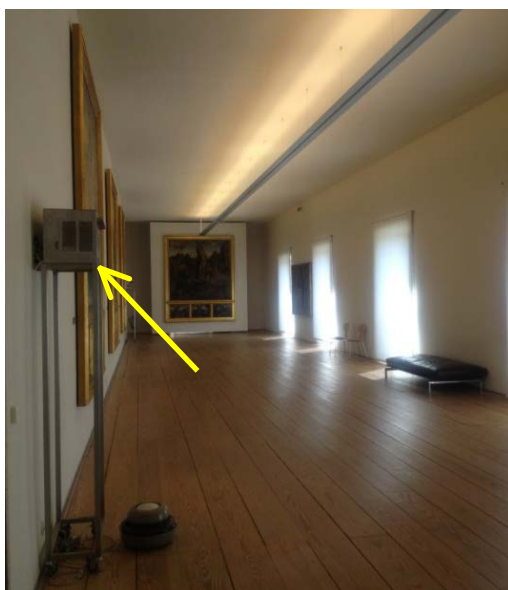
**Figura 25** – Aparelho humidificador colocado para compensar os efeitos do pavimento radiante.<sup>14</sup>

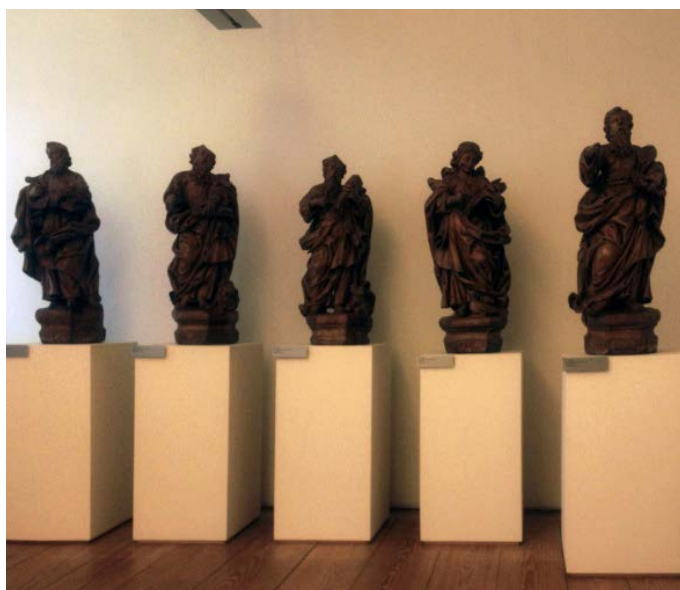
**Figura 26** – Exemplo da opção de livre exposição do acervo. Colecção de escultura. A museografia sobrepõe-se à segurança e conservação das peças.

A inexistência de espaços segmentados resulta da estrutura arquitectónica adoptada nesta remodelação e está desajustada das necessidades de controlo ambiental em todo espaço do circuito museológico. Aqui, como noutros casos já analisados, também se constata uma continuidade entre as diversas salas de exposição, o que dificulta ou diminui a possível eficácia do controlo ambiental, de poluentes e pragas. Nas alturas que visitámos o museu

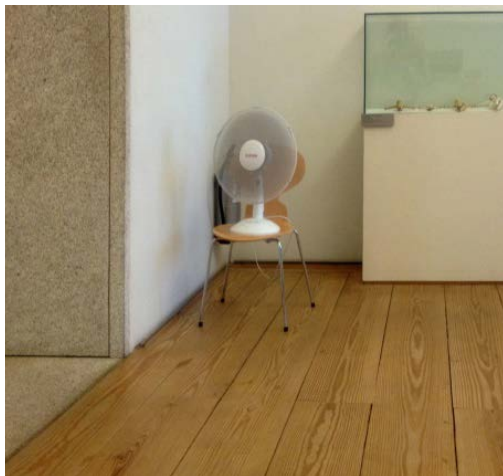
**Figura 27** - Ventoinha arrefecendo sala de exposição (Verão de 2013).

para realizarmos esta análise estávamos no Verão e apesar do plano de remodelação ter previsto um sistema de climatização, deparámo-nos com várias janelas abertas e ainda com diversos aparelhos eléctricos (ventoinhas) espalhados por diversas salas, tudo promovendo a livre circulação de ar entre espaços interiores e exteriores sem controlo ou filtragem. Merece ainda realce a questão da excessiva penetração da luz solar em muitos dos espaços expositivos, devido quer à generalizada inadequação de um correcto dimensionamento das telas de protecção colocadas nos vãos de janelas quer ao tipo de material isolante da própria tela, verificando-se a ocorrência de raios de luz de forma intercalar e cuja incidência muda ao longo do dia dentro dos compartimentos.

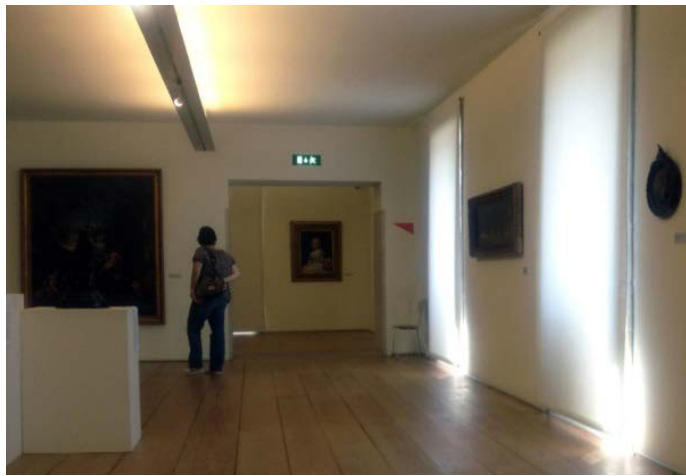
**Figura 28** - Plano de sala de exposição onde se nota o excesso de penetração de radiação ultravioleta por deficiente dimensionamento das telas protectoras dos vãos das janelas.

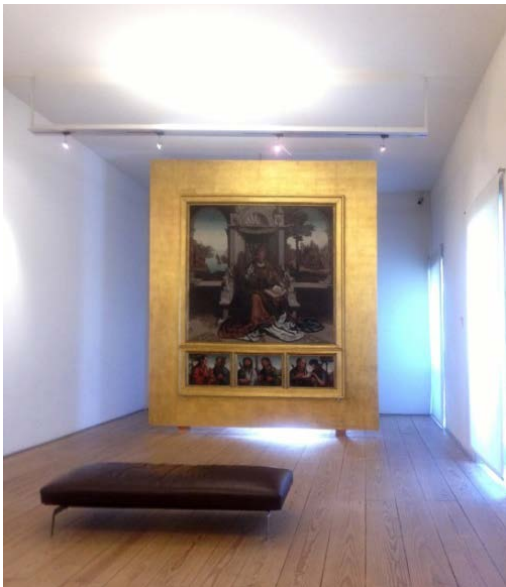
**Figura 29** - Exposição da pintura S. Pedro de Vasco Fernandes com níveis de iluminância excessivos.

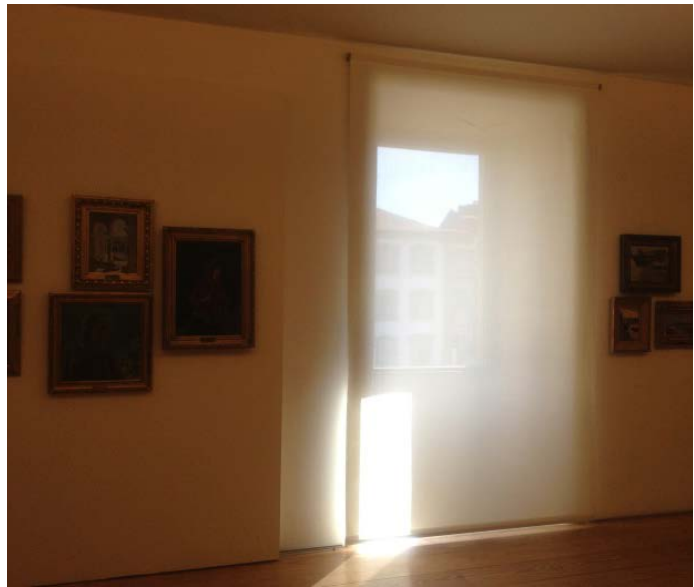
**Figura 30** - Exemplo do deficiente isolamento proporcionado pelo material usado na tela de protecção dos vãos da janela.

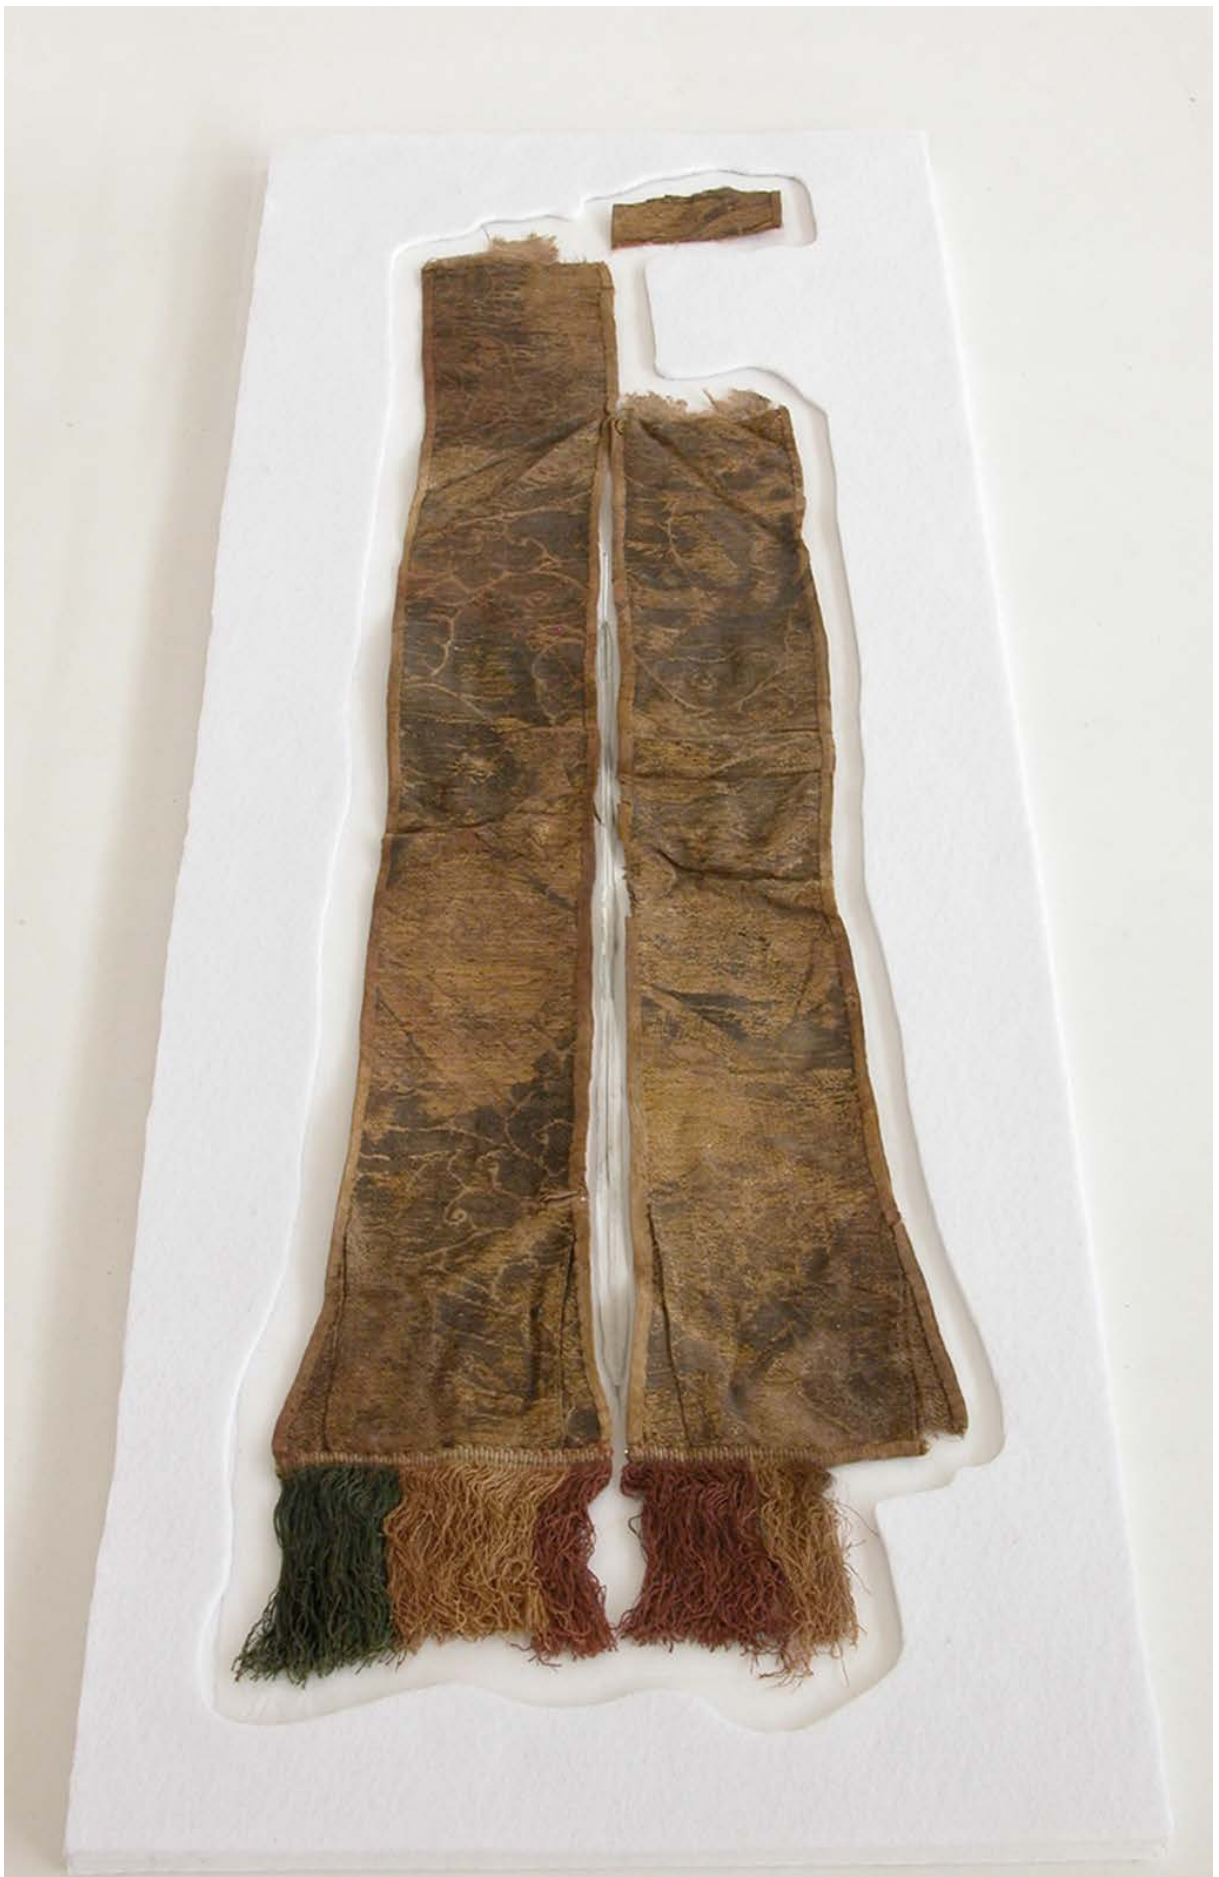
**Figura 3** - Ensaio de posicionamento dos fragmentos da estola após recorte do feltro.

5. O feltro de 3 mm é cortado com a mesma dimensão da placa de polipropileno e o de 1mm é cortado com a mesma dimensão acrescida de 2,5 cm para remate no verso. Em ambos, é recortada a forma do fragmento – forma A – após decalque pelo verso (Fig. 3);

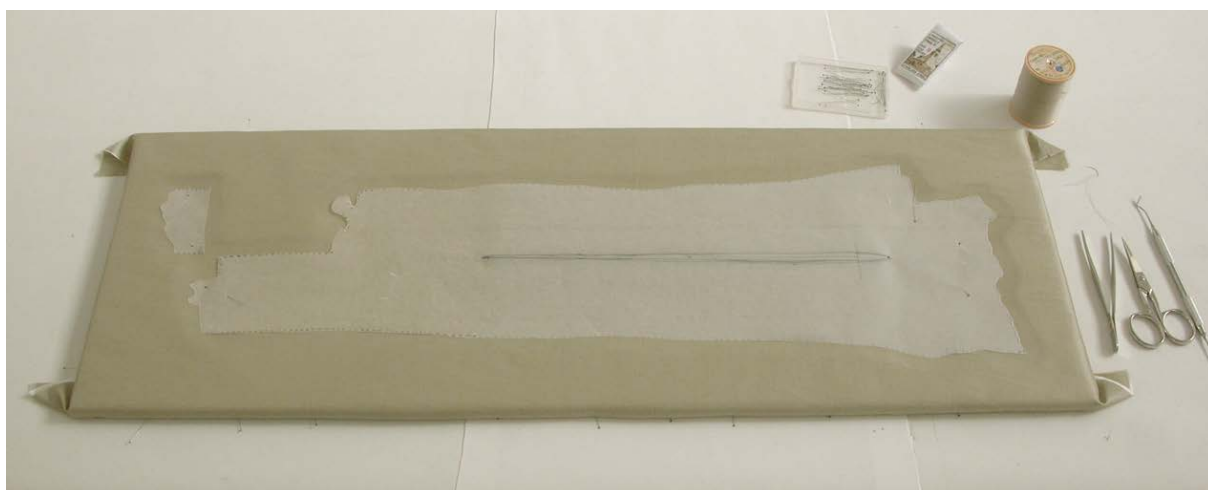
**Figura 5** – Definição da superfície de rebaixo através de forma marcada em papel vegetal (forma B) para orientação dos pontos de fixação.

7. O tecido de algodão e poliéster excede em 3cm a dimensão do suporte e é colocado com as teias na direcção vertical<sup>17</sup>. Para demarcação da superfície de rebaixo, este tecido é fixo ao de algodão com ponto atrás, com cerca de 0,5mm e espaçamento de 7mm, segundo a forma definida em papel vegetal – forma B (Figs. 5 e 6);

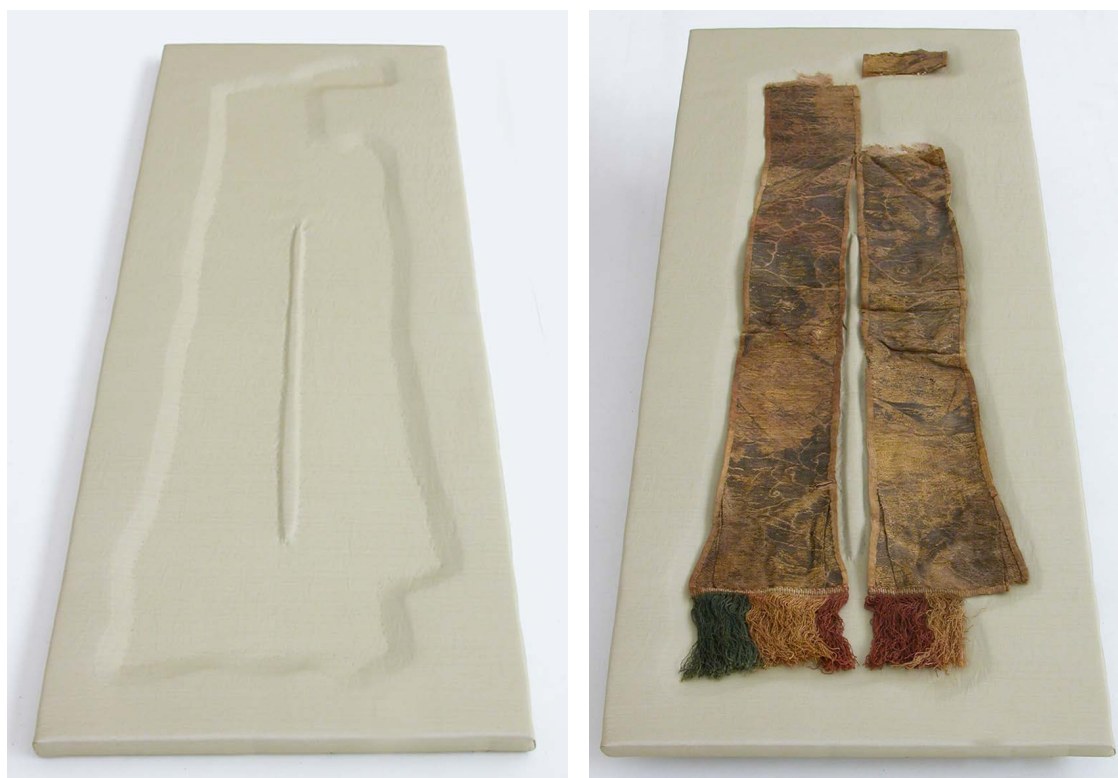
**Figura 7** - Suporte de acondicionamento para fragmentos da estola:  
a) vista geral do suporte, b) vista geral dos fragmentos da estola no suporte.

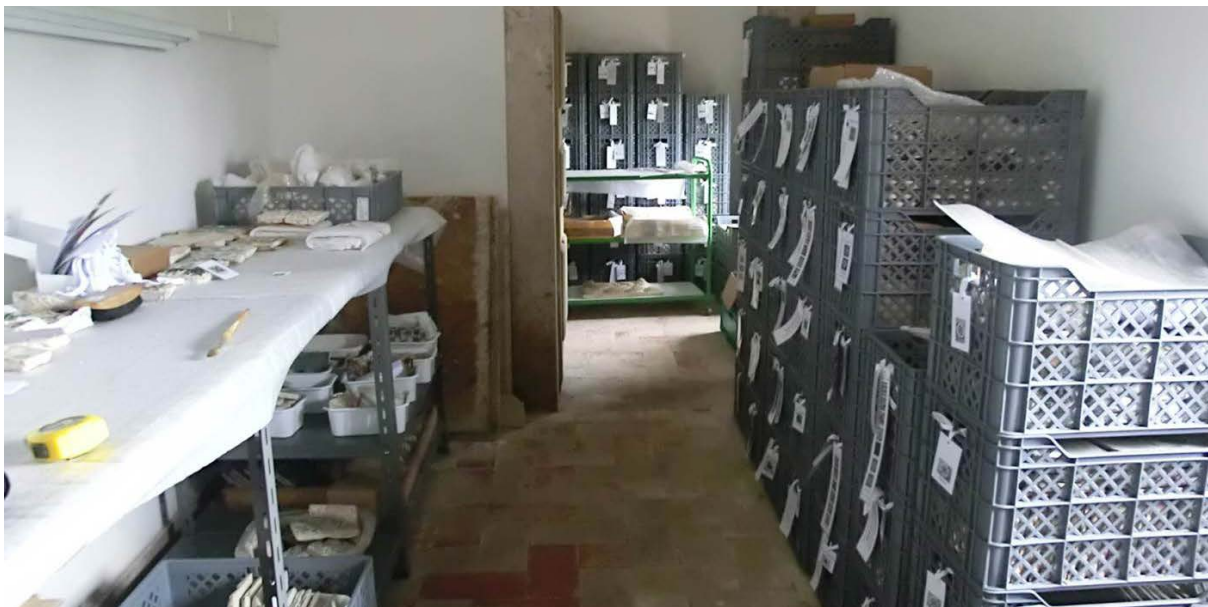
**Figura 1** – Reserva de azulejos em 9 de Outubro de 2012.

Existiam duas estantes metálicas (166cm de altura, 75cm de largura e 29,5cm de profundidade) onde estavam alguns dos contentores mais pequenos e uma estante baixa metálica (91,5cm de altura, 275cm de largura e 61cm de profundidade), que servia também como mesa de trabalho e que guardava alguns contentores de maiores dimensões e alguns azulejos avulsos.

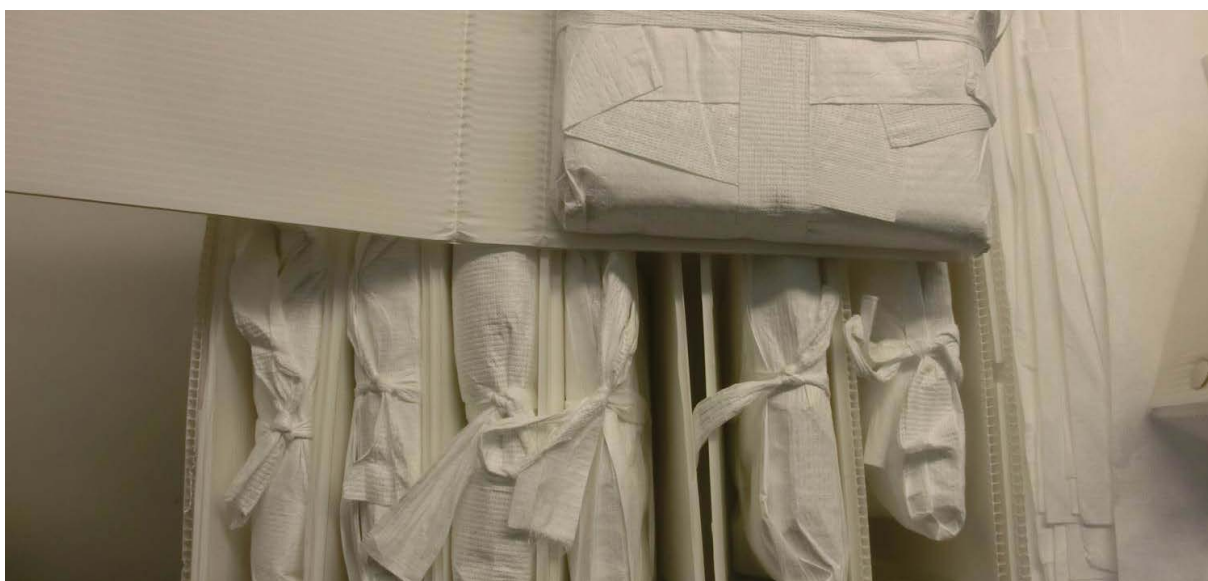
**Figura 2** – Exemplo de uma embalagem onde os azulejos se encontram embalados individualmente em folha de tyvek® com suporte de polipropileno.

No caso de azulejos mais frágeis estes foram embalados individualmente em folha de tyvek® e dispostos num suporte próprio em polipropileno.

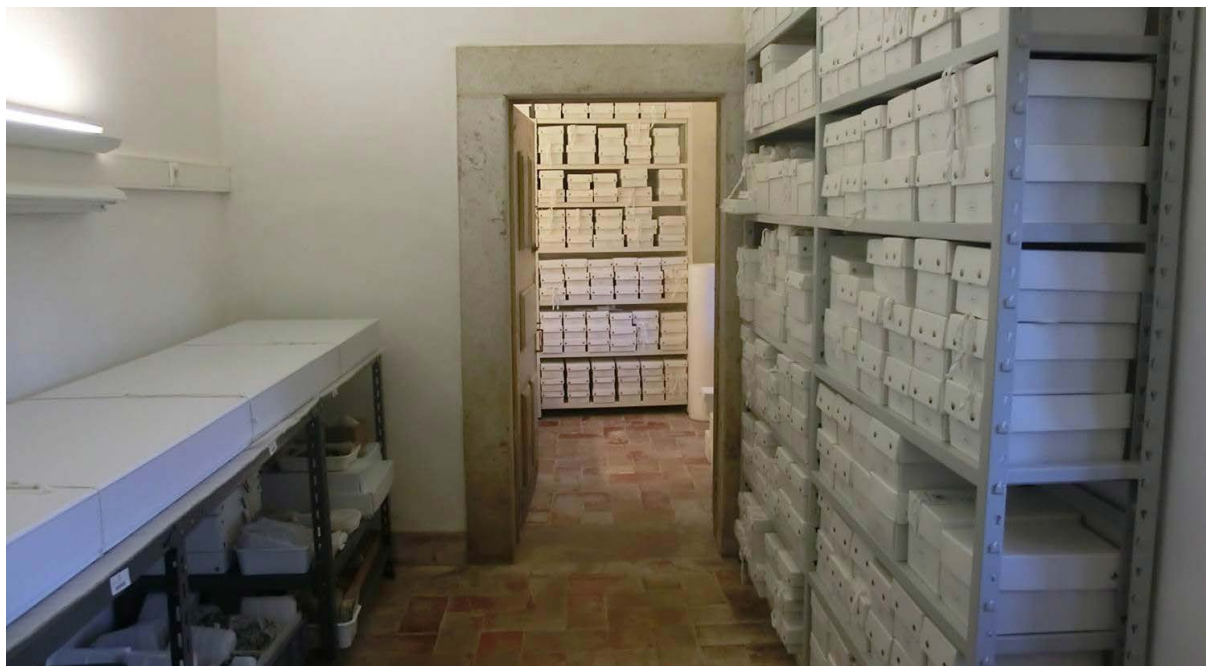
**Figura 3** – Reserva de azulejos em 25 de Novembro de 2013.

Actualmente as embalagens encontram-se todas organizadas em estantes metálicas com um acesso fácil a cada uma, encontrando-se todas identificadas individualmente. O número de estantes foi duplicado para permitir a acomodação de um maior número de embalagens.
