IX Jornadas da Arte e Ciência UCP  
V Jornadas ARP

*A Prática da Conservação Preventiva*

Homenagem a Luís Elías Casanovas  
A Prática da Conservação Preventiva

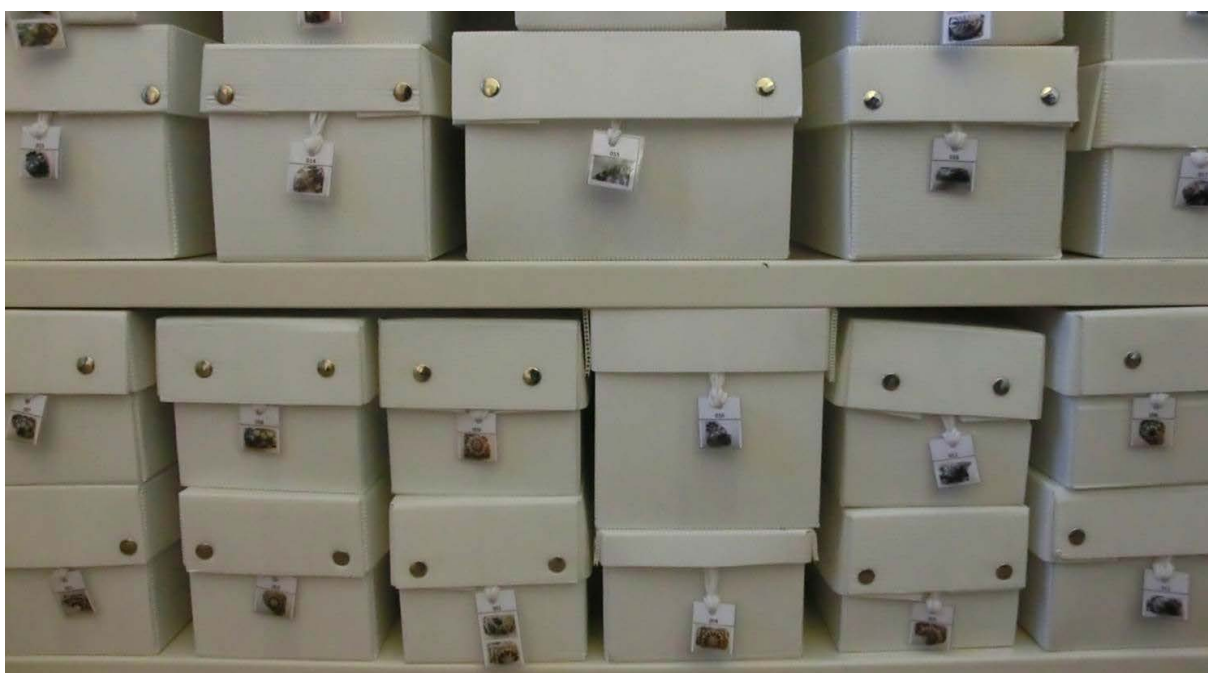
**Figura 5** – Pormenor de um conjunto de embalagens identificadas individualmente.

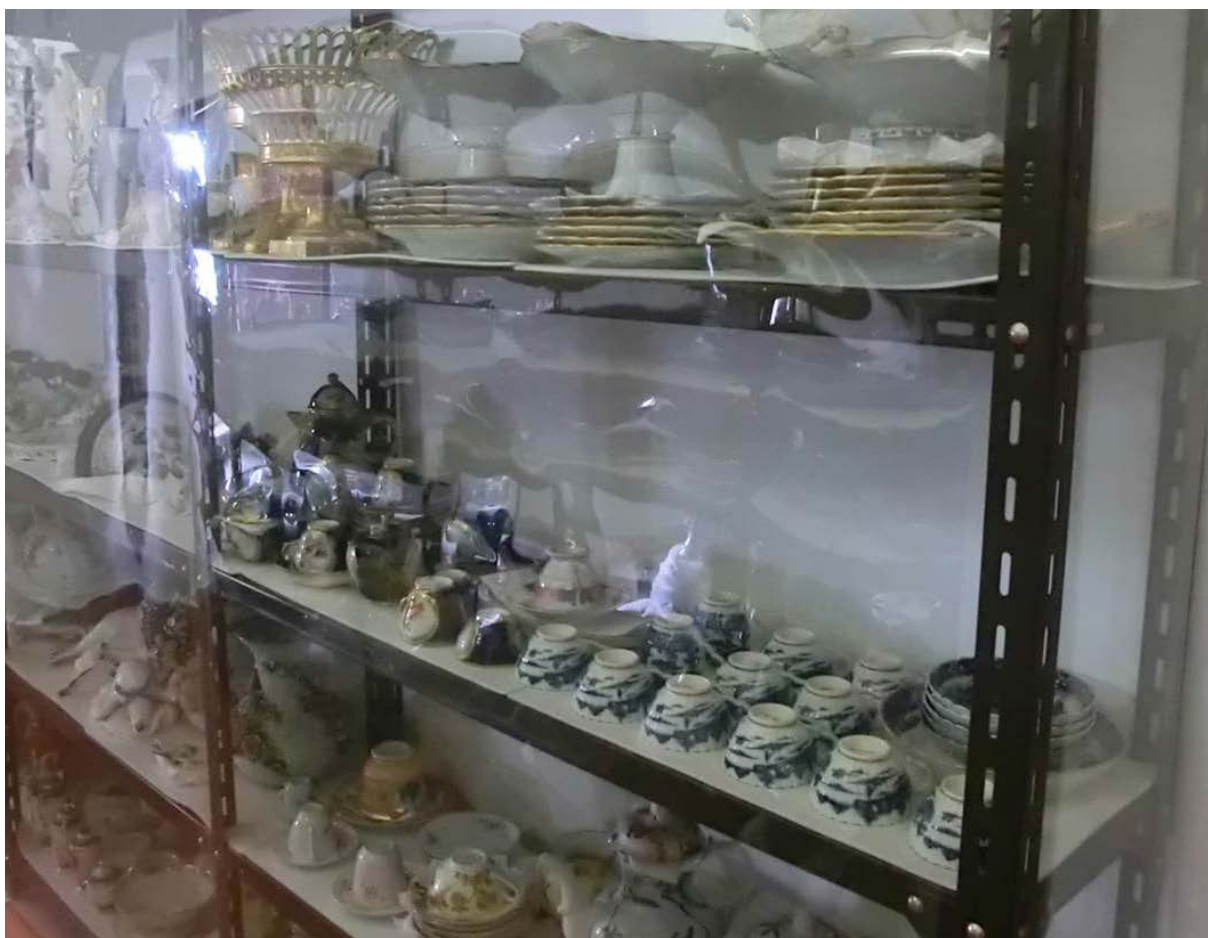
**Figura 6** – Exemplo de uma das estantes da reserva de porcelanas e vidros em 18 de Dezembro de 2012.

Durante a revisão do inventário de cerâmicas e do inventário de vidros foram colocados filmes de espuma de polietileno em todas as prateleiras, protegendo os objectos contra choques e vibrações. Foram também colocadas folhas de melinex® que oferecem alguma protecção contra a deposição de sujidade superficial, ao mesmo tempo que permitem facilmente a observação directa dos objectos.

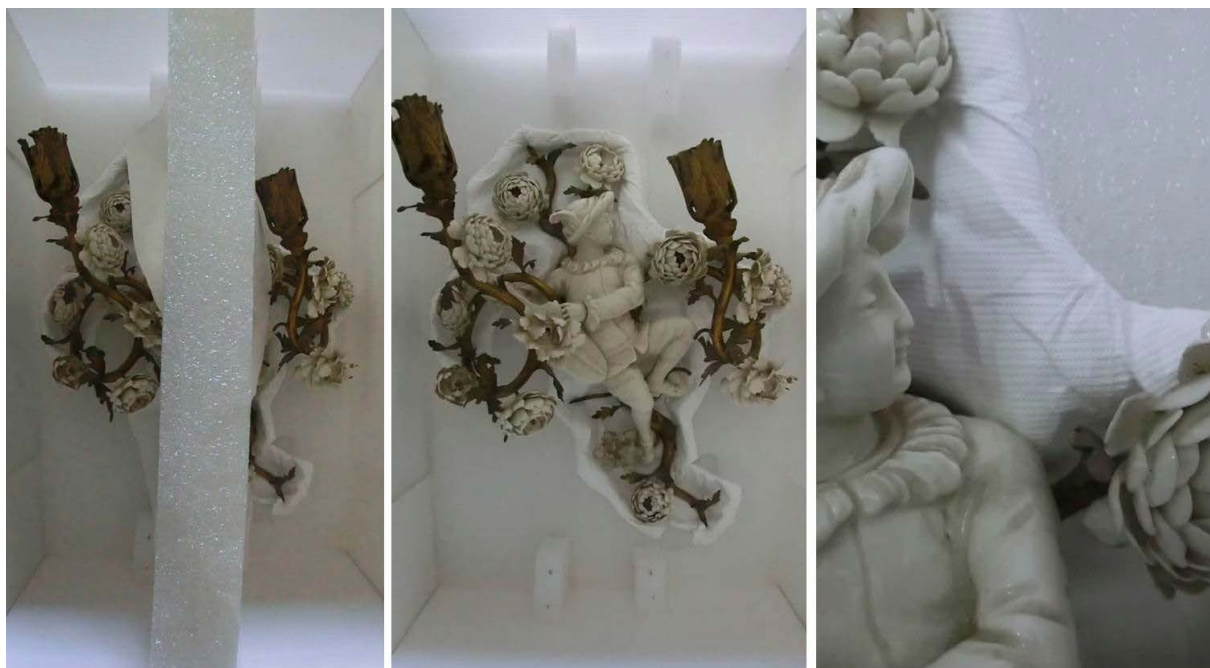
**Figura 7** – Pormenores da embalagem do objecto PNP2172 com espuma de polietileno e tyvek® como materiais de acondicionamento.

Foram construídas 184 embalagens a partir de placas de polipropileno alveolar de 3mm ou de 5mm, conforme o peso a suportar e as características do objecto a que se destinavam. Também de acordo com as características de cada objecto foram escolhidos os materiais de acondicionamento para o interior das embalagens. Em alguns casos o negativo do objecto foi recortado em espuma de polietileno (de 2cm ou de 5cm de espessura). Para protecção da superfície das porcelanas ou vidros foram utilizadas películas de tyvek®. Quando possível, recorreu-se ao granulado de poliestireno em sacos minigrip®, uma forma de adaptação ao formato do objecto de execução muito mais rápida.

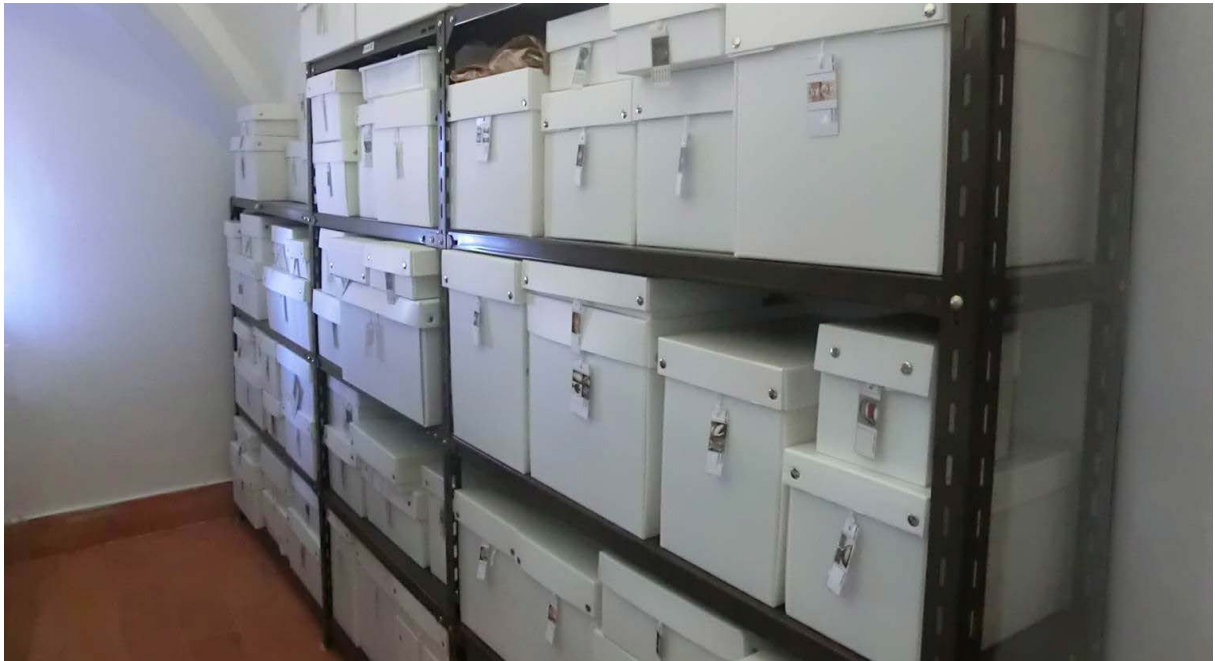
**Figura 9** – Exemplo de uma das estantes da reserva de porcelanas e vidros em 27 de Novembro de 2013.

Em 2013, após a elaboração de um projecto de melhoria das condições de reserva, foi iniciada a construção de embalagens em polipropileno alveolar de objectos individuais ou de pequenos conjuntos de objectos semelhantes. Nesta altura encontravam-se aqui cerca de 630 objectos.

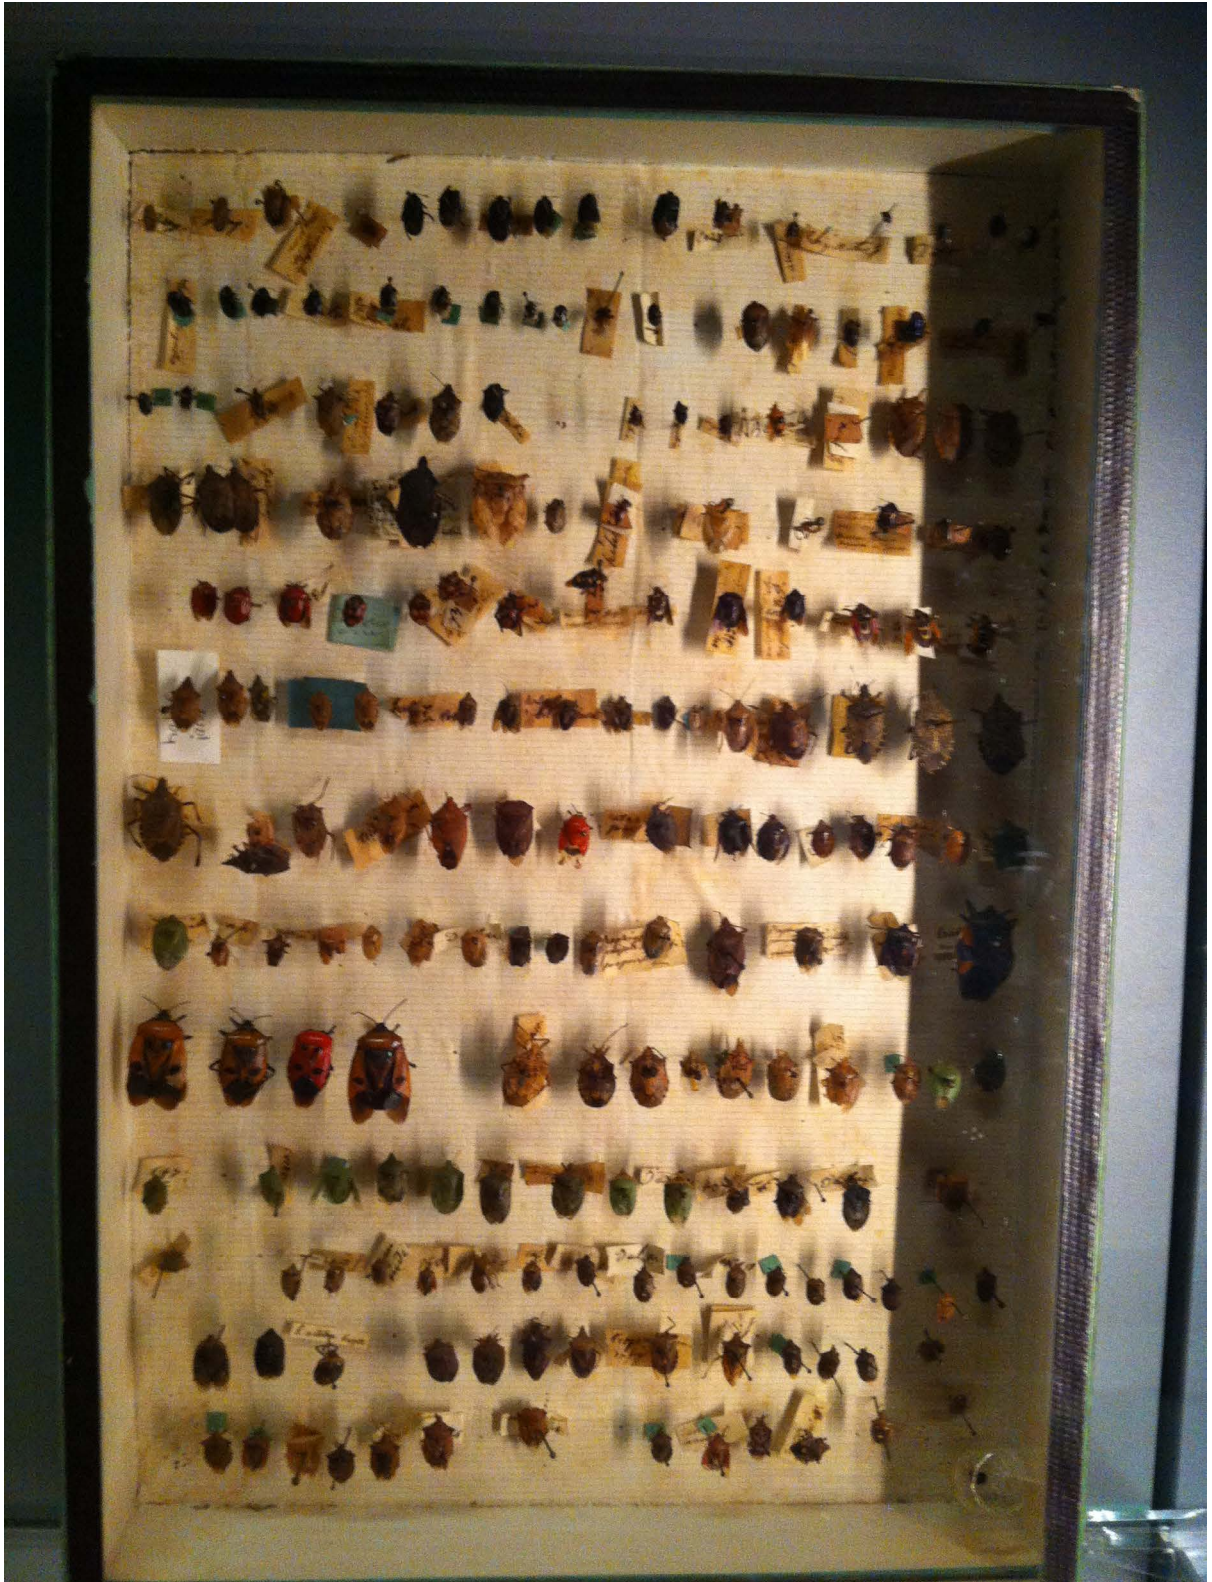
**Foto 5** – Caja de Entomología con sistema de conservación MNCN-CISC.

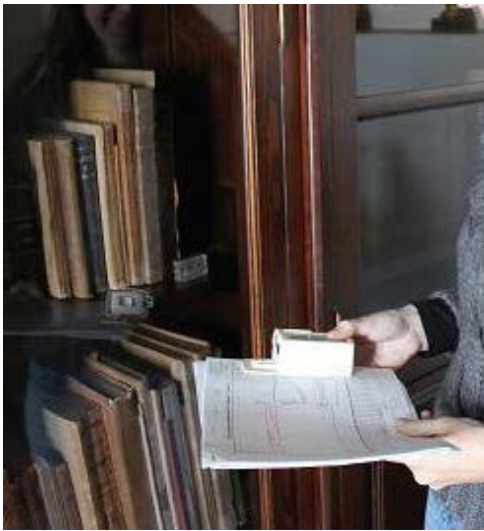
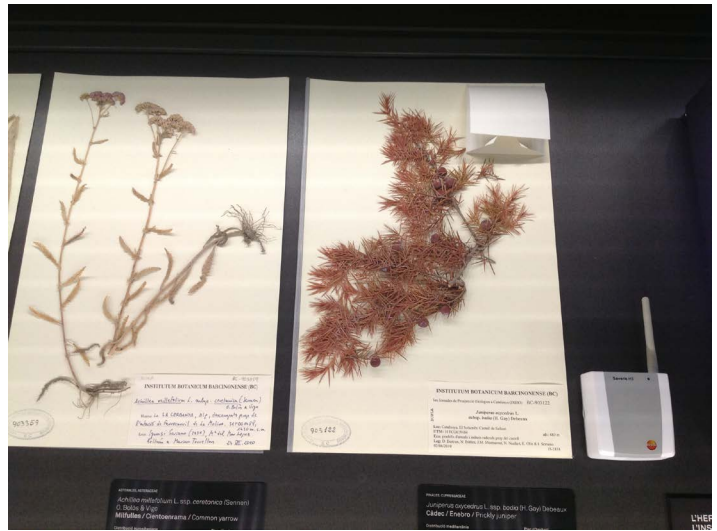
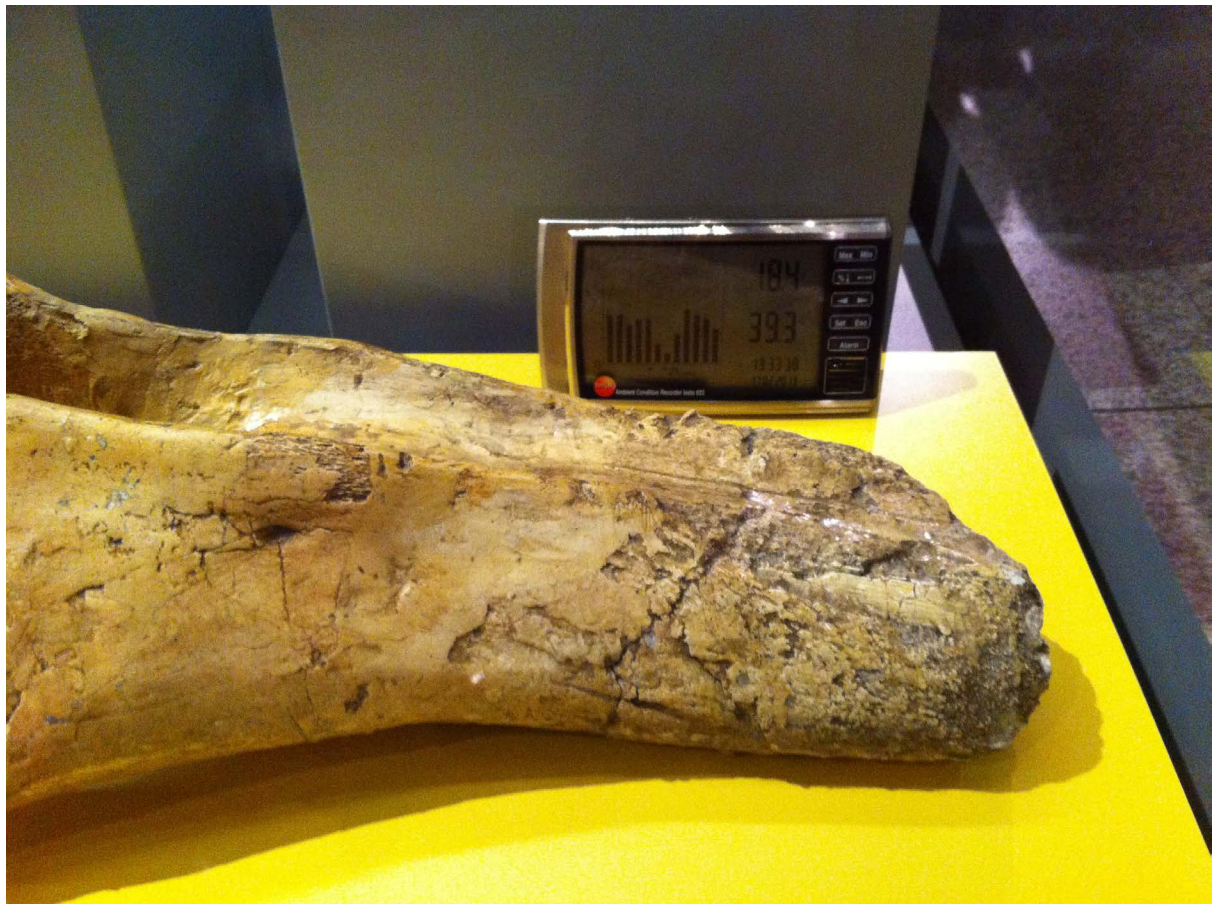
**Foto 7** – Lectura del Dataloguer y comprobación en los gráficos aportados por el software.

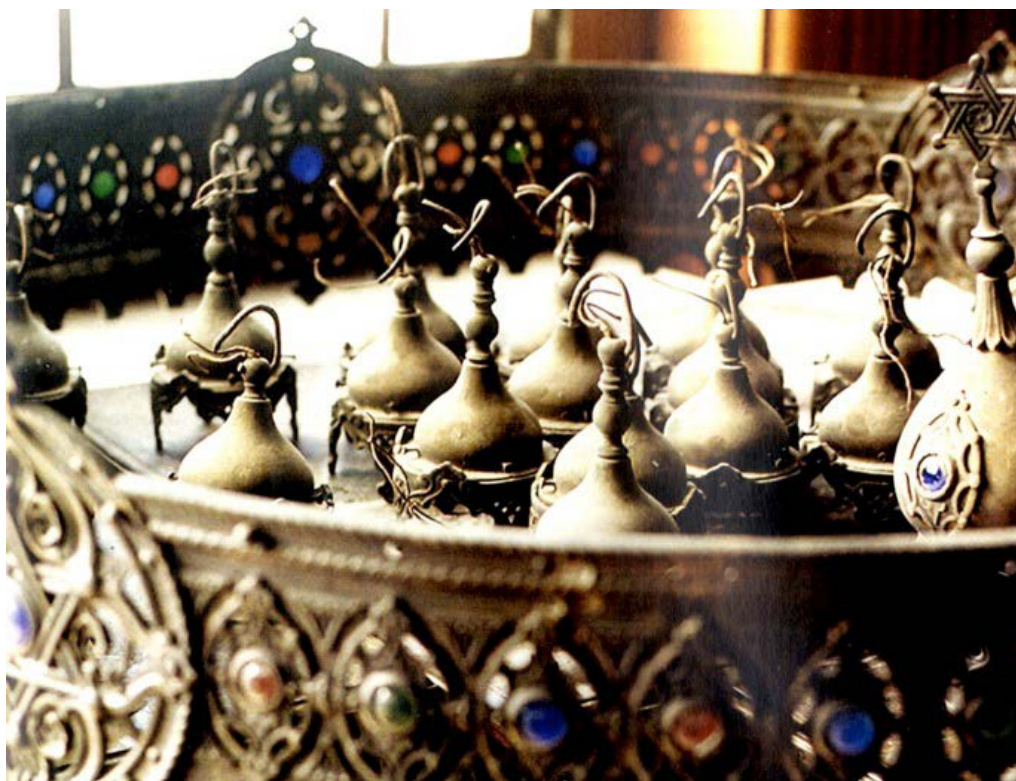
**Figura 7** – Luminária do Pavilhão Mourisco durante processo de intervenção, identificada pelo TAG: PMO-ARQU-LUMI-00147. Fonte: Acervo DPH/COC.

Quadro 01: TAG da luminária nº 147, elemento integrado de arquitetura do Pavilhão Mourisco

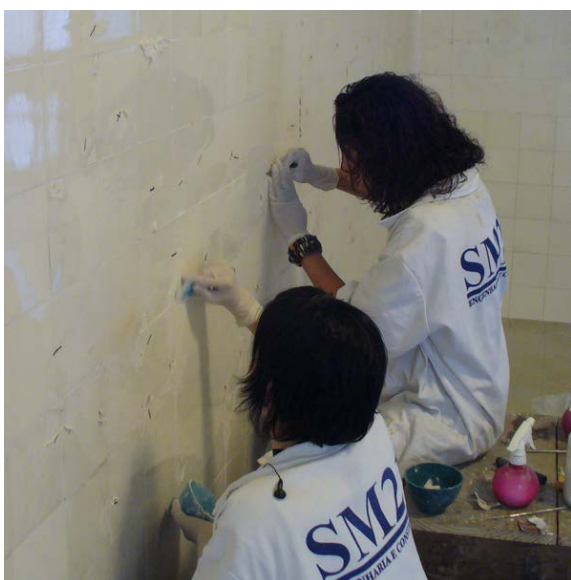
**Figura 09 (a,b)** – Serviço de recuperação de azulejos imagens durante e após a intervenção.  
 Fonte: Acervo DPH/COC.

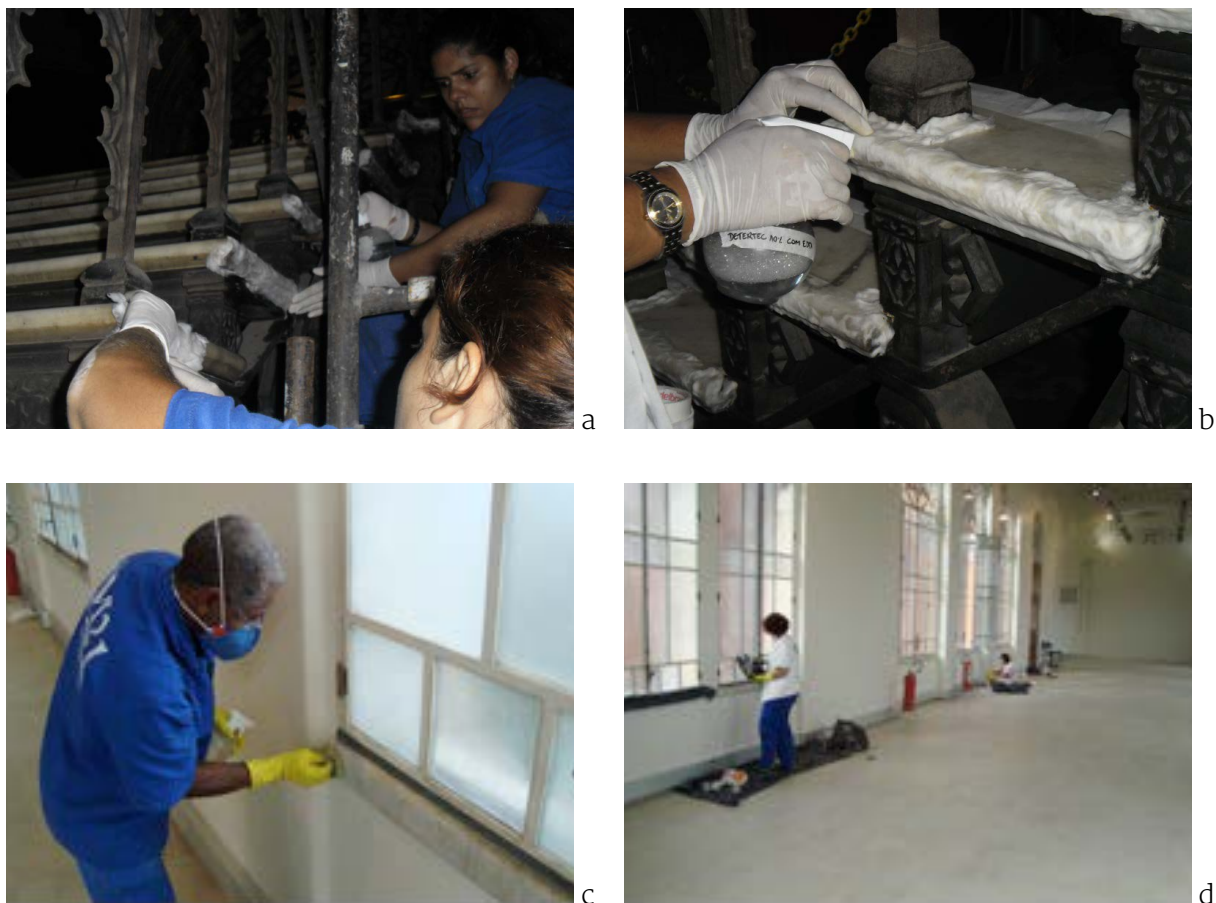
**Figura 10 (a,b,c,d)** – Ações preventivas sobre diversos elementos de mármore.

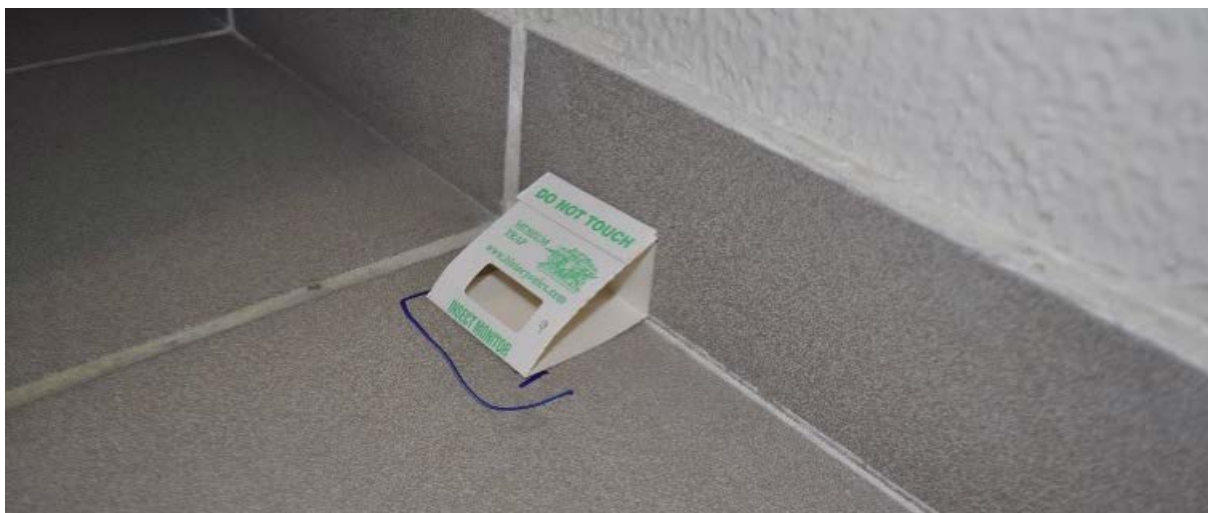
**Figura 1** – Armadilha autocolante comercial colocada junto a rodapé, num depósito do AHU.

As armadilhas são aplicadas no chão, junto a rodapés ou debaixo de estantes, em cantos opostos da sala de forma a aumentar a representatividade das áreas a analisar (Fig. 1).

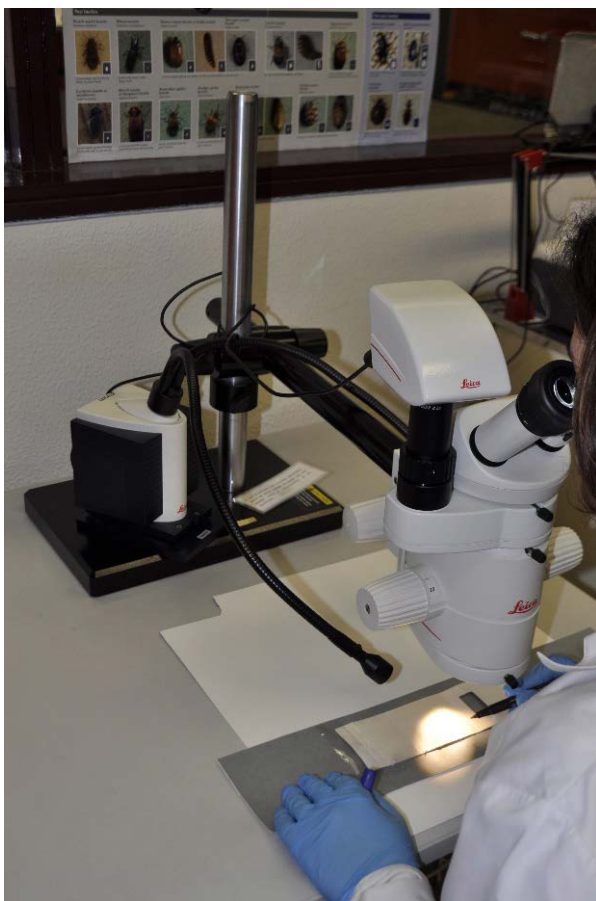
**Figura 2** - Observação de armadilha autocolante com lupa binocular.

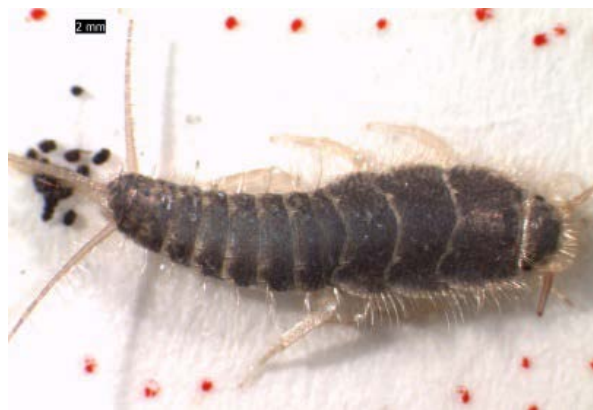
**Figura 3** - Exemplo de “peixe-de-prata” em armadilha autocolante.

Os “peixes-de-prata” (Fig. 3) – ordem dos *Tysanura* – alimentam-se de polissacarídeos e proteínas, raspando a superfície destes materiais e criando zonas de menor espessura e, em casos extremos, lacunas. Estes insectos necessitam de níveis de humidade elevada para se reproduzirem e multiplicarem (superior a 75–80% HR) (Pinniger and Meyer, 2008).

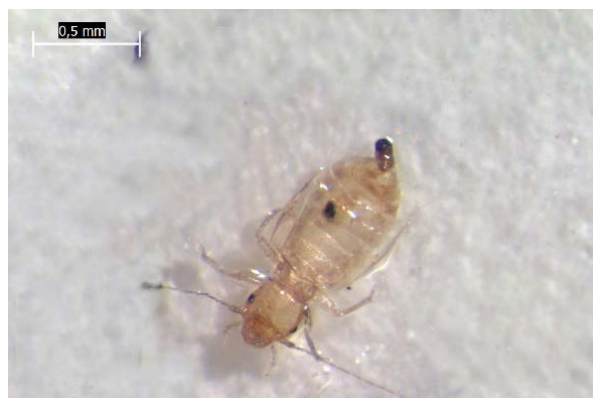
**Figura 4** - Exemplo de “piolho-do-livro” em armadilha autocolante.

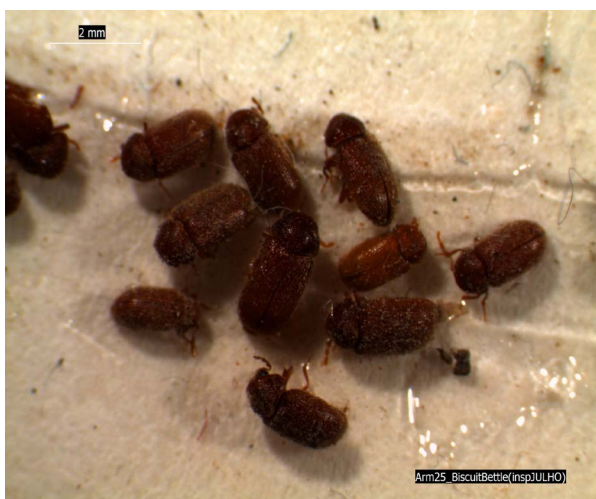
**Figura 5** – Acumulação de “biscuit beetle” em armadilha autocolante.

Realça-se também a detecção de *Stegobium paniceum* (“biscuit beetle”) – família dos Anobídeos –, que se alimenta principalmente de amido, o qual poderá provir de colas em livros ou papel ou de produtos alimentares (Pinniger & Meyer 2008). Durante várias inspecções a sua presença era pontual e residual, contudo, durante o ano em curso (2013) foi detectada uma quantidade muito significativa de indivíduos num só depósito (Fig. 5; no gráfico 1 destaca-se o 1º trimestre de 2013 onde se observa este fenómeno), tendo-se visto também muitos insectos no chão fora das armadilhas. Pela quantidade e incidência podemos considerar que estamos perante uma infestação. Neste depósito, anexa a documentação, foi encontrada uma colecção de sementes de cacau proveniente de São Tomé, que poderá estar na origem do problema. Nestas circunstâncias, foram imediatamente tomadas medidas para evitar a proliferação da infestação (ver à frente em “Solução”).

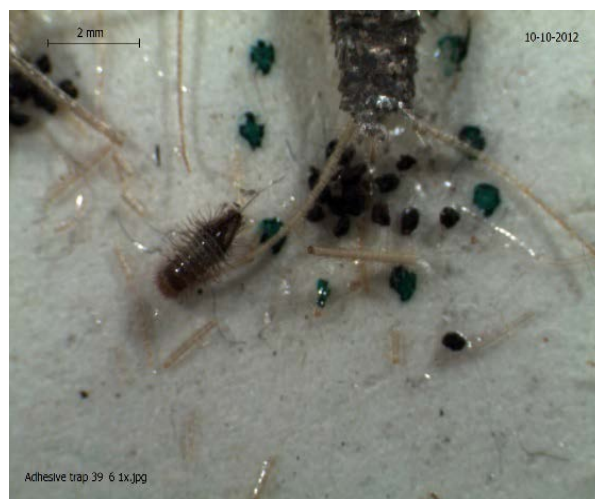
**Figura 6** – Exemplo de larva de “wooly bear” em armadilha autocolante a comer outro insecto.

É então perceptível que a maioria dos insectos detectados proliferam em condições de HR elevada e na presença de poeira – realidade que se verifica nos depósitos onde se encontrou maior número de insectos, e que poderá ser justificada pelo facto de grande parte destes depósitos ter janelas com acesso para um jardim (Pinheiro, 2013). Nos depósitos com boas condições higiénicas e ambientais praticamente não é detectada a presença de insectos, confirmando a sua adequabilidade para a preservação de bens culturais, reforçando-se a ideia de que a melhor forma de controlar as pragas é apostar nas condições de preservação dos depósitos.

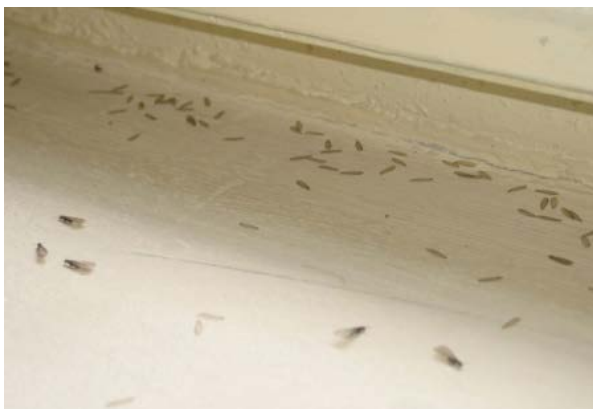
**Figura 7** – Asas de térmitas aladas no parapeito do gabinete infestado.

A presença de térmitas aladas e asas de térmitas no parapeito da janela (Fig. 7) de um gabinete durante a Primavera de 2007 foi o primeiro sinal de infestação detectado pela equipa de conservação e restauro. Os espécimes vivos recolhidos foram identificados como térmitas subterrâneas por Luís Mendes, investigador do IICT na área da Entomologia. O gabinete em questão tinha sido alvo de obras três anos antes e, segundo os funcionários, era comum aparecerem insectos deste tipo, aos quais não era dada grande importância por as confundirem com formigas aladas. Foram realizadas algumas perfurações na madeira do rodapé, sendo detectadas as suas galerias (Fig. 8). Também se observaram no soalho lacunas em túnel preenchidas com massa, o que evidenciou infestação anterior, apesar de não haver essa memória entre os funcionários. O levantamento de parte do soalho revelou também que os barrotes de sustentação do soalho se encontravam infestados. Os barrotes foram tratados com termiticida tradicional líquido por empresa externa e o soalho e rodapé substituídos.

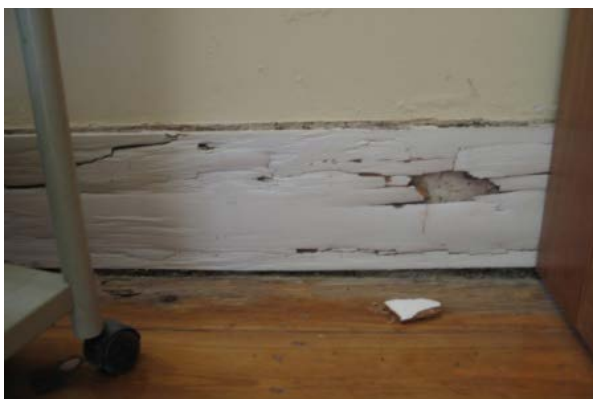
**Figura 8** – Rodapé com lacunas no interior da madeira.

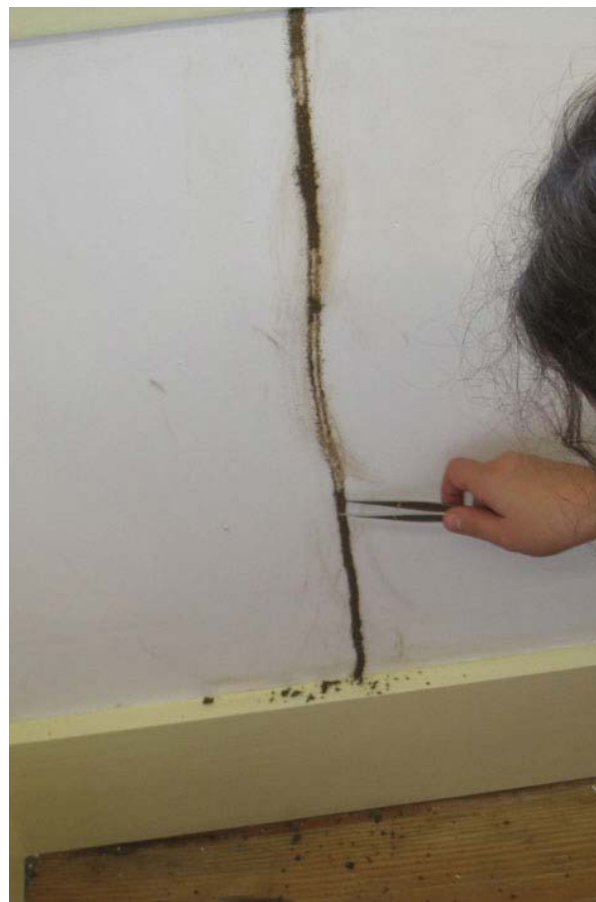
**Figura 9** – Canal de comunicação de térmitas em depósito.

Passados 7 meses, num depósito contíguo ao gabinete, foi detectado um canal de comunicação de térmitas utilizado para deslocações entre a colónia e o alimento (Fig. 9). Estes canais, construídos a partir de lamas, partículas fecais e secreções ajudam a manter o nível de humidade elevado, um dos parâmetros essenciais à sua sobrevivência (Pinniger and Meyer, 2008; Verma, Sharma and Prasad, 2009). Foram recolhidos espécimes vivos no canal de terra que foram também identificados como térmitas subterrâneas.

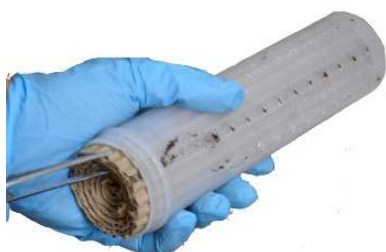
**Figura 10** – Armadilha com isco em cartão canelado, sistema Firstline®.

Os iscos utilizados foram, inicialmente, do sistema Firstline® (Fig. 10), compostos por cartão canelado enrolado sobre si mesmo, embebido em 0,01% de sulfluramida, um inibidor metabólico, colocado num cilindro de plástico oco e com perfurações (para acesso às térmitas) que é tapado e enterrado, ficando com a tampa à superfície do solo para permitir a localização e inspecção. Este veneno, ao actuar lentamente, irá ampliar a sua transmissão às outras térmitas, incluindo as que não se alimentaram do isco, e acaba por eliminar toda a colónia.

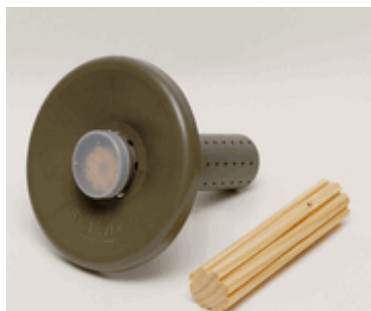
**Figura 11** – Estação de localização e monitorização, sistema Firstline®.

Além dos iscos com composto tóxico, que devem ser colocados nos locais onde já foi detectada a presença de térmitas, o sistema é composto por outras estações de localização e monitorização, constituídas apenas por cilindros de madeira não tratada, colocados dentro do mesmo tipo de acondicionamento plástico que os iscos (Fig. 11). Estes são inseridos no solo em diversos pontos na periferia do edifício, de forma a detectarem-se outros focos de infestação em fases iniciais.

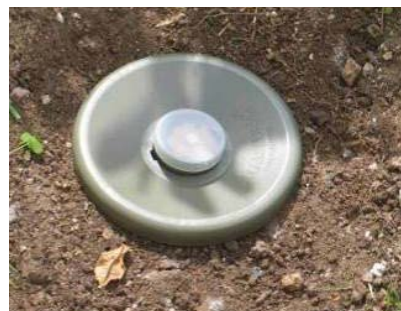
**Figura 12** – Estação de localização inserida no solo em torno do AHU.

Procedeu-se então à colocação no solo de 52 estações de monitorização nos jardins em torno do AHU (Fig. 12), com afastamento de cerca de 50cm do edifício e espaçamento entre elas de cerca de 3 metros.

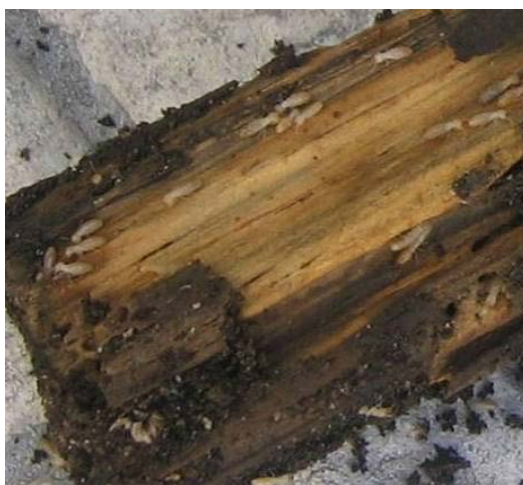
**Figura 13** – Pormenor das térmitas vivas em estação de localização de monitorização que se encontrava no solo em torno do AHU.

Passado cerca de um mês realizou-se a primeira inspecção na qual foram assinaladas duas estações atacadas por térmitas (Fig. 13), junto às janelas dos locais onde havia sido detectada a infestação no interior do edifício. Estas estações foram substituídas por iscos com composto tóxico.

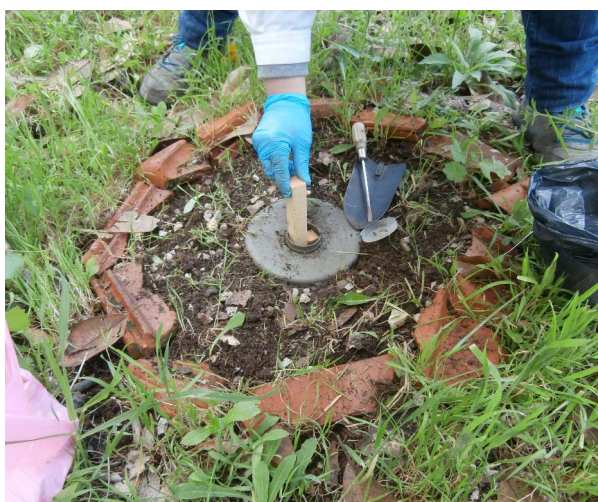
**Figura 14** – Colocação de iscos de abeto, de produção nacional, em estação de localização inserida no solo em torno do AHU.

Actualmente os iscos de detecção e localização são de produção nacional em madeira de abeto (Fig. 14). Quando se detecta uma infestação, em vez de se substituir a estação, o que poderia afastar as térmitas por excesso de movimento, introduz-se directamente um termiticida inibidor de síntese de quitina, Diflubenzuron (0.08%) num excipiente sólido celulósico, do sistema Termigard® (Fig. 15).

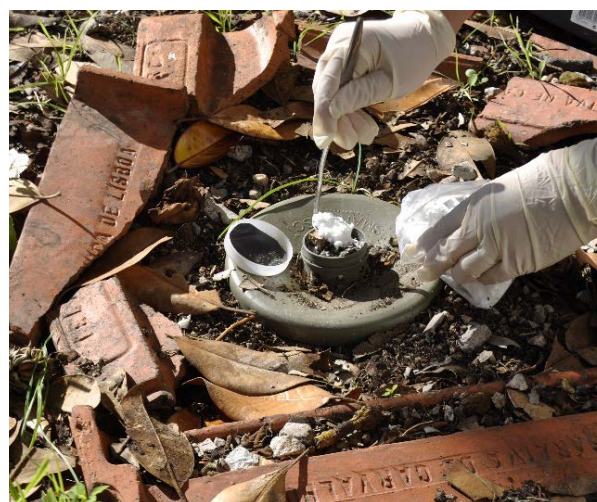
**Figura 15** – Colocação de termiticida inibidor de síntese de quitina, Diflubenzuron (0.08%) em excipiente sólido de celulósico, em estação onde foi detetada presença de térmitas vivas.

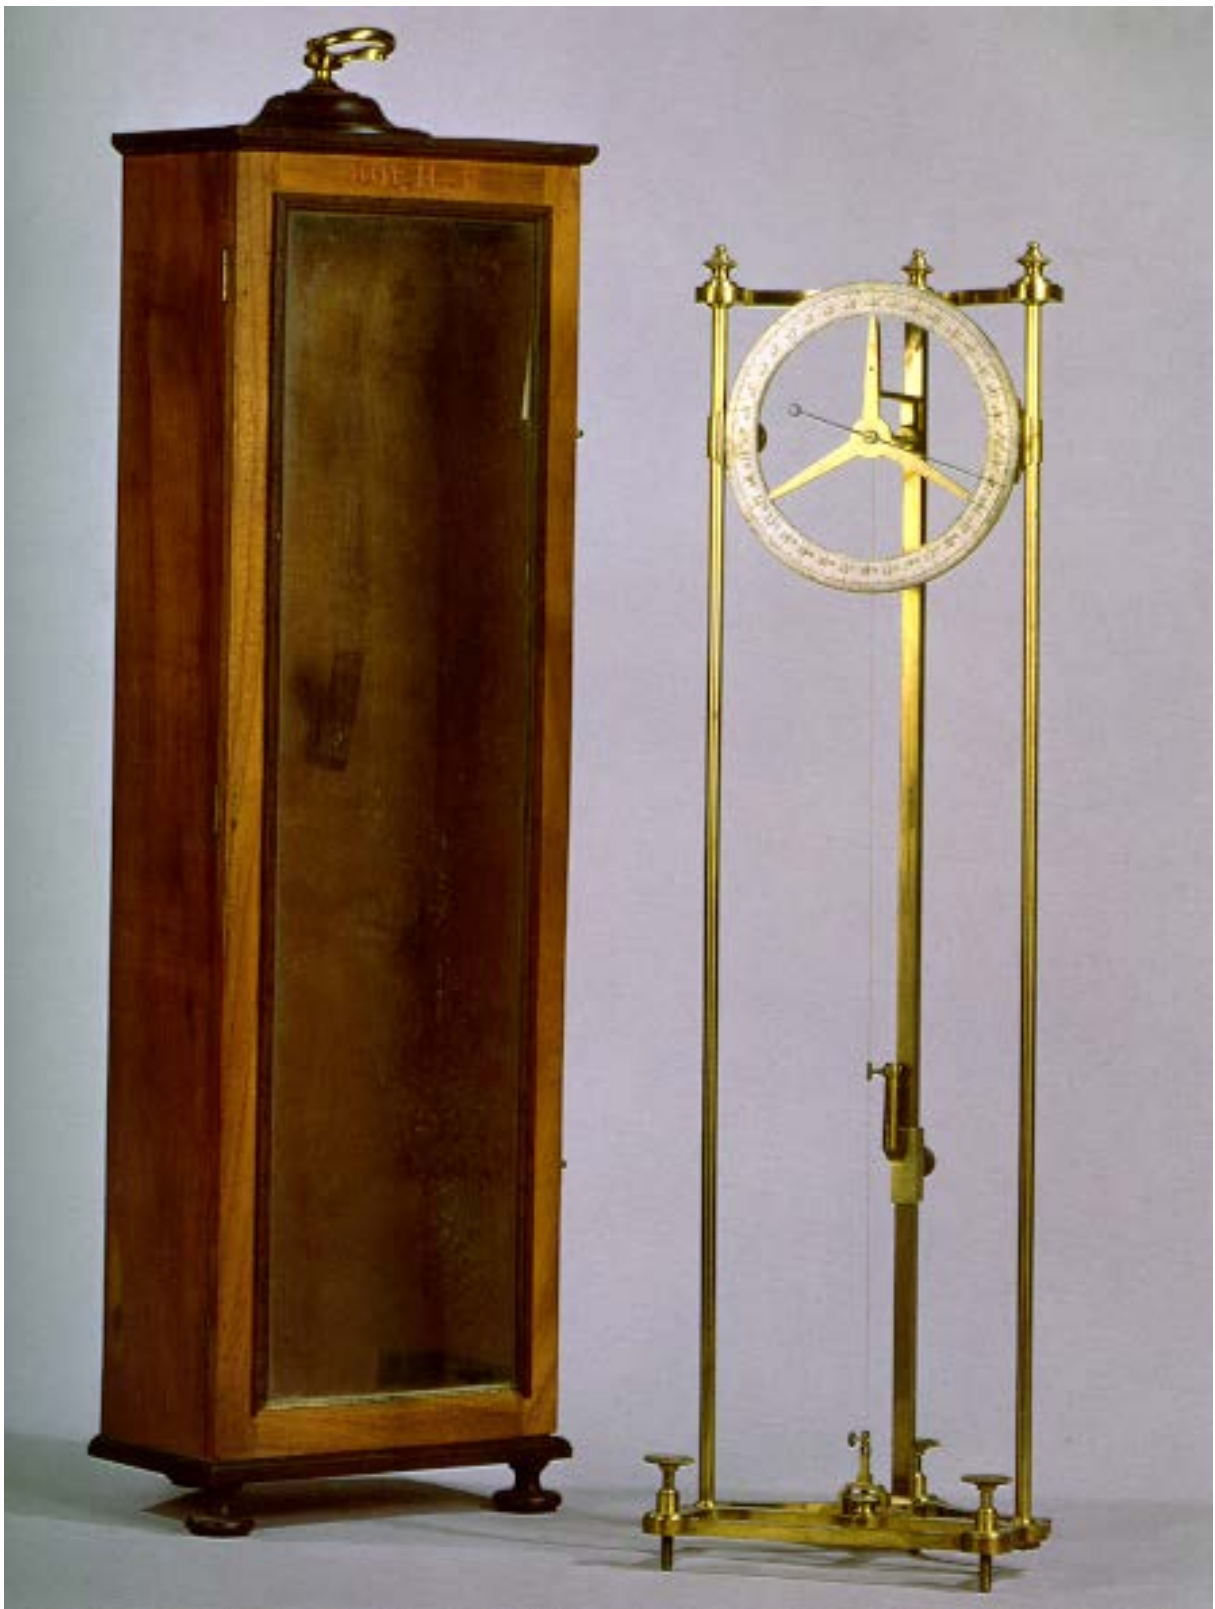
**Figura 7** - Higrómetro de Saussure. Museu de Física da Universidade de Coimbra. CAT. 1824:L.II.108.

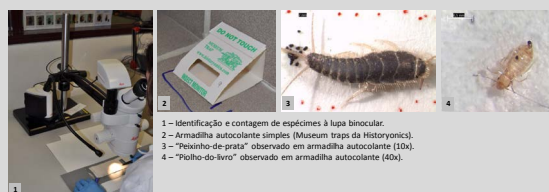
- 1 - Identificação e contagem de espécimes à lupa binocular.
- 2 - Armadilha autocolante simples (Museum traps da Historicorix).
- 3 - "Peixinho-de-prata" observado em armadilha autocolante (10x).
- 4 - "Piolho-dó- livro" observado em armadilha autocolante (40x).

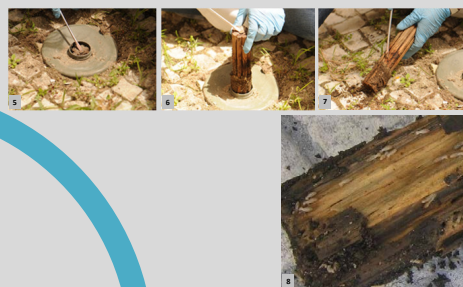
Inspeção trimestral a estações de térmitas:  
 5, 6 e 7 - Remoção do isco para observação.  
 8 - Pormenor de isco com térmitas vivas.

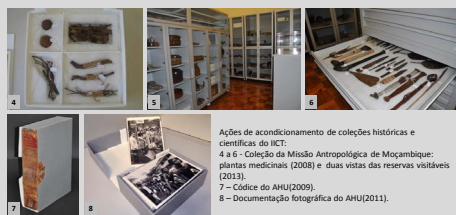
Ações de acondicionamento de coleções históricas e científicas do IICT:  
 4 a 6 - Coleção da Missão Antropológica de Moçambique: plantas medicinais (2008) e duas vistas das reservas viváveis (2013).  
 7 - Códice do AHU (2009).  
 8 - Documentação fotográfica do AHU (2011).

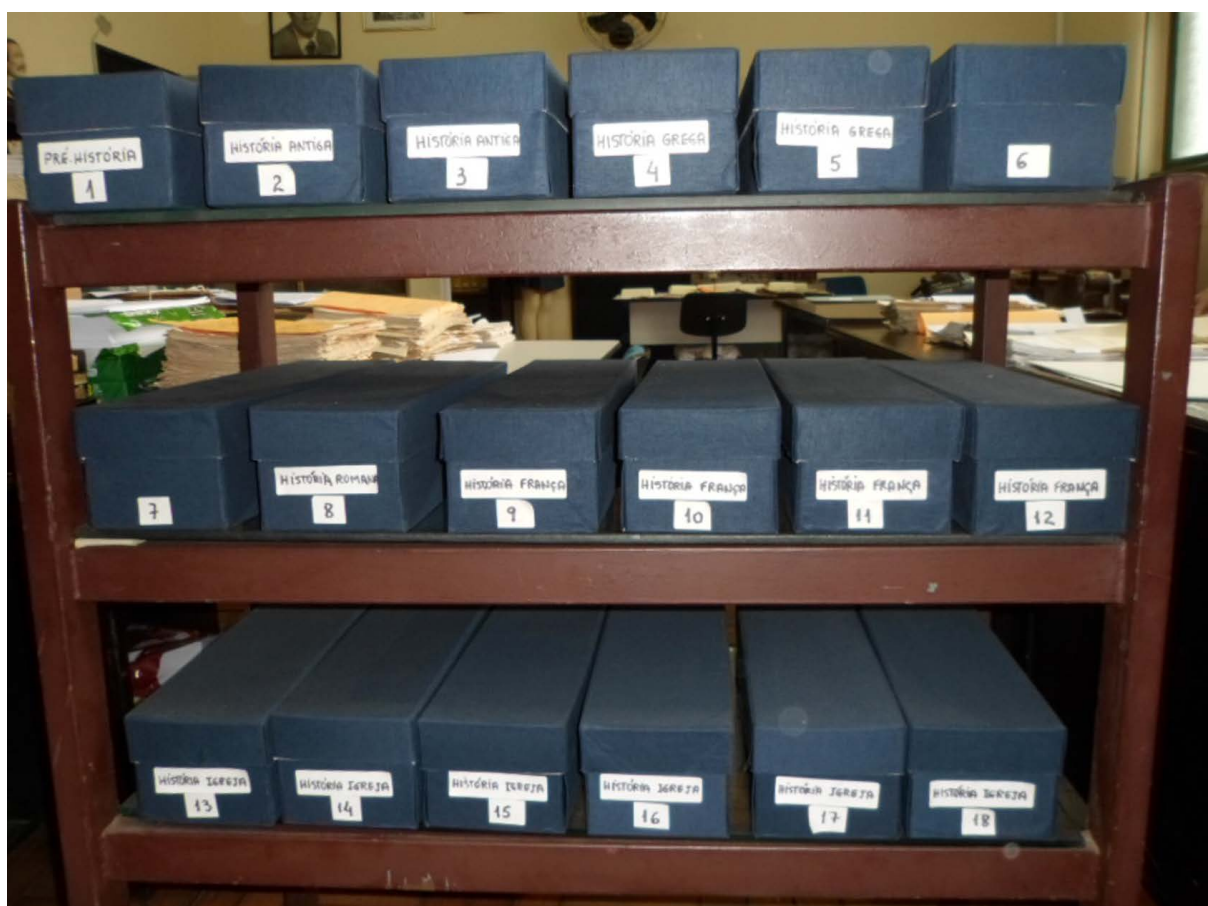
Foram enfileiradas em estante de aço identificadas por temas.

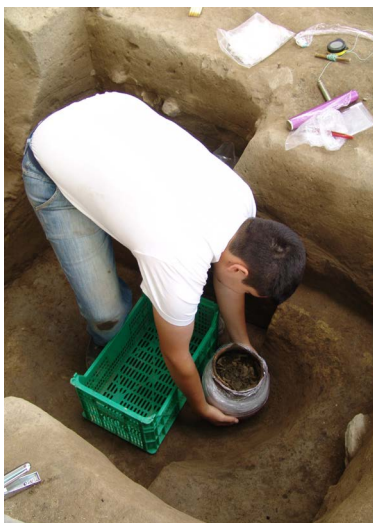
**Figura 1** – Exumação de vaso cerâmico com aplicação da técnica de bandagem. Foto cedida por C UAUM.

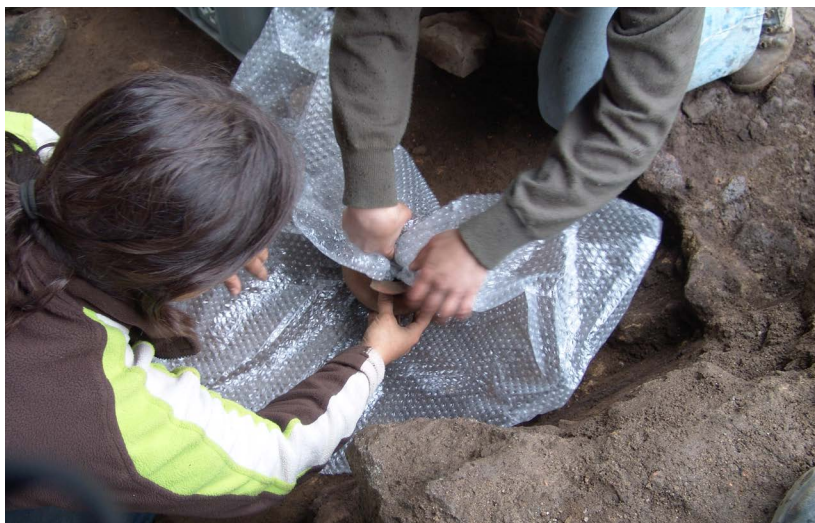
**Figura 2** –Acondicionamento *in situ* (escavação) de vaso cerâmico para posterior transporte. Foto cedida por C UAUM.

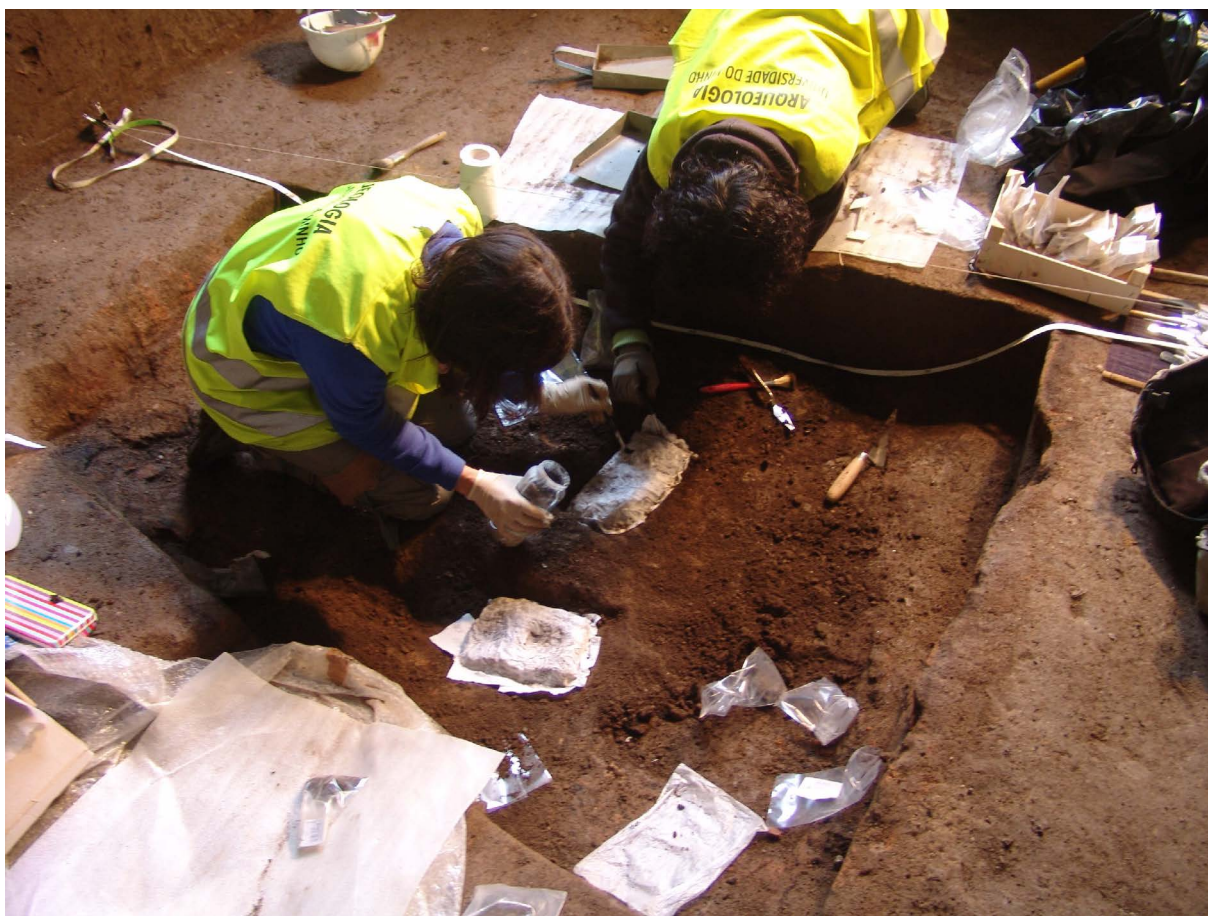
**Figura 3** – Pré-consolidação de terras para remoção de artefactos frágeis. Foto cedida por C UAUM.
