IX Jornadas da Arte e Ciência UCP  
V Jornadas ARP

*A Prática da Conservação Preventiva*

Homenagem a Luís Elías Casanovas  
A Prática da Conservação Preventiva

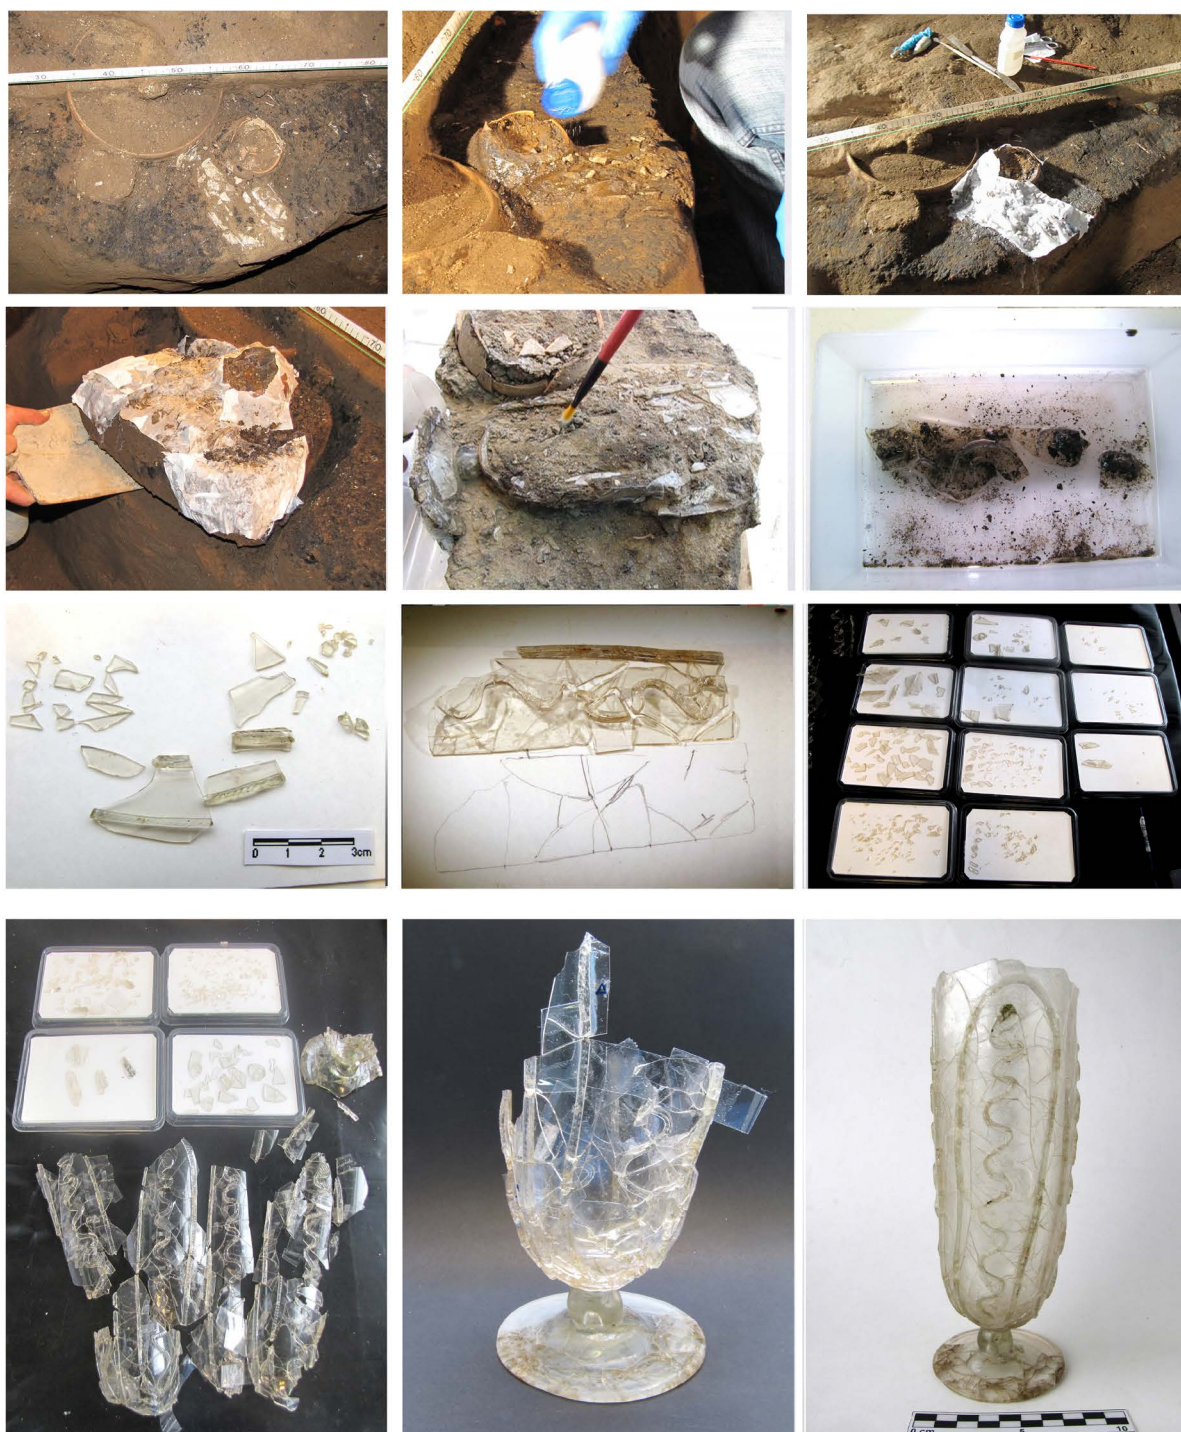
**Figura 4** - Achado de vaso de vidro. Fases de remoção da terra e reconstrução preliminar da forma em laboratório.  
Foto: © Museu Regional de Arqueologia D. Diogo de Sousa.

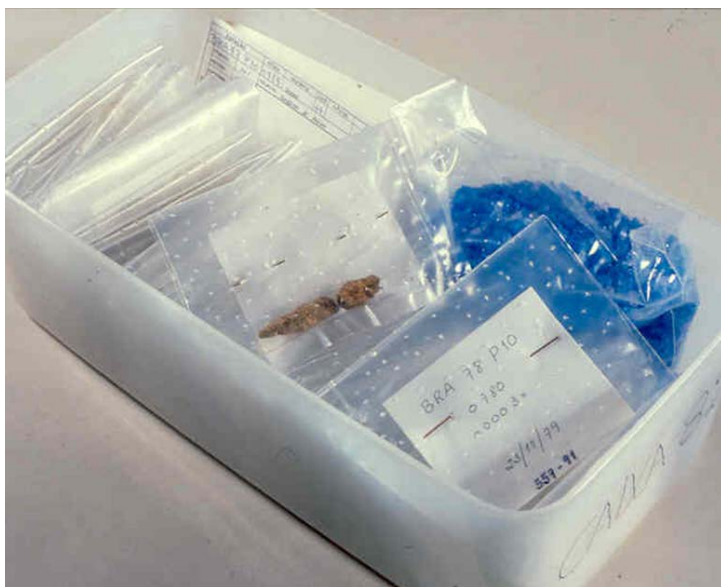
**Figura 5** – Armazenamento de metais arqueológicos com materiais absorventes em fase de estudo laboratorial.  
Foto: © Museu Regional de Arqueologia D. Diogo de Sousa.

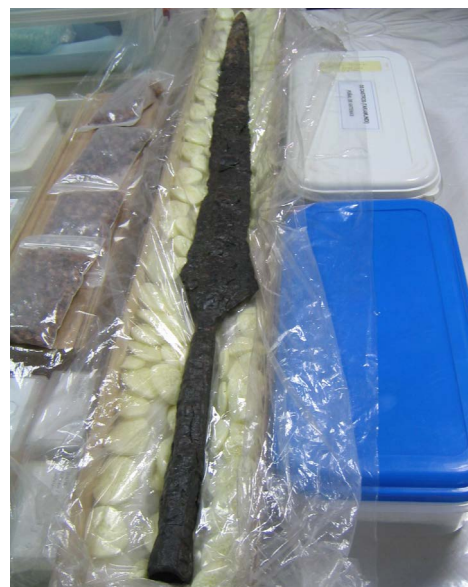
**Figura 6** – Armazenamento preventivo de ponta de lança.  
Foto: © Guilhermina Cadeco

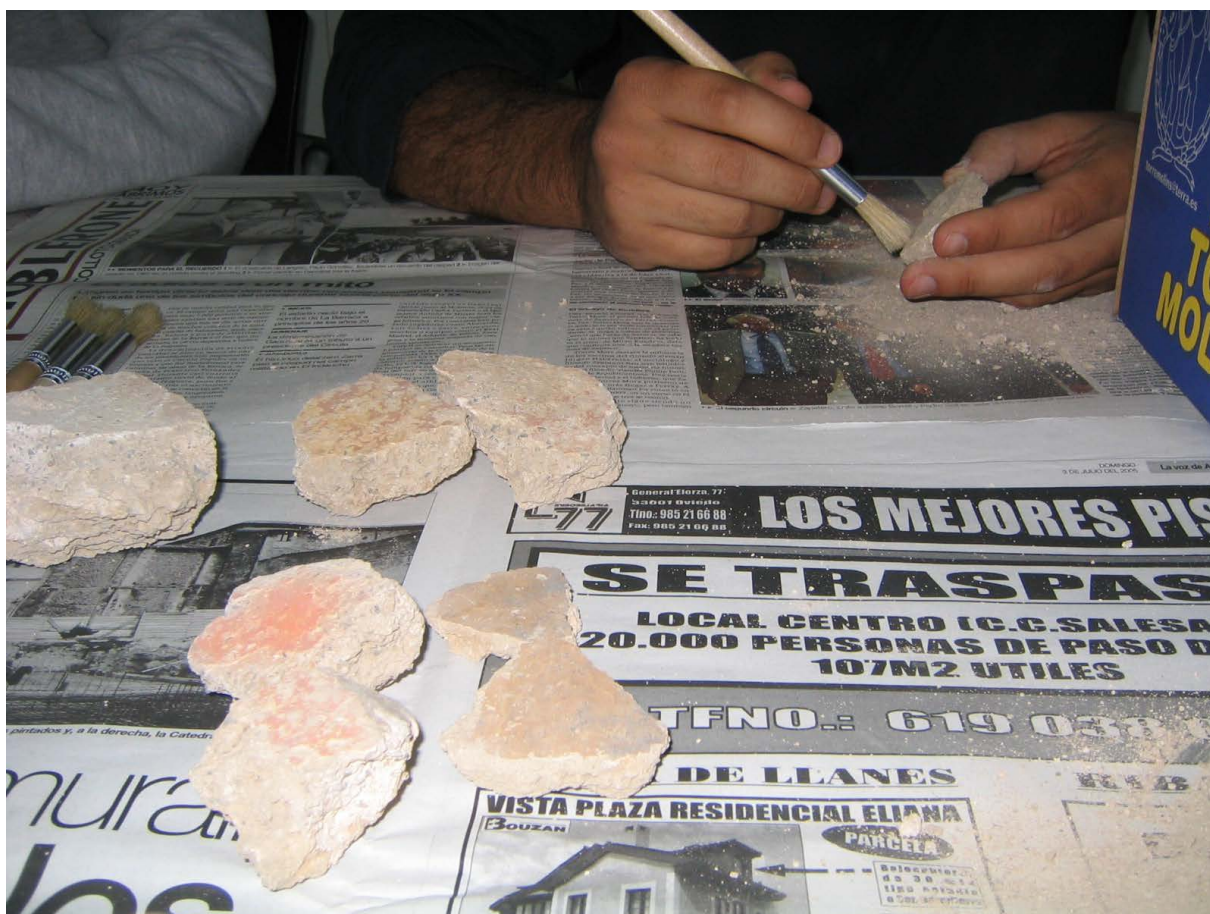
**Figura 7** – Limpeza de fragmentos de pintura mural em fase de escavação. Foto: © Guilhermina Cadeco.

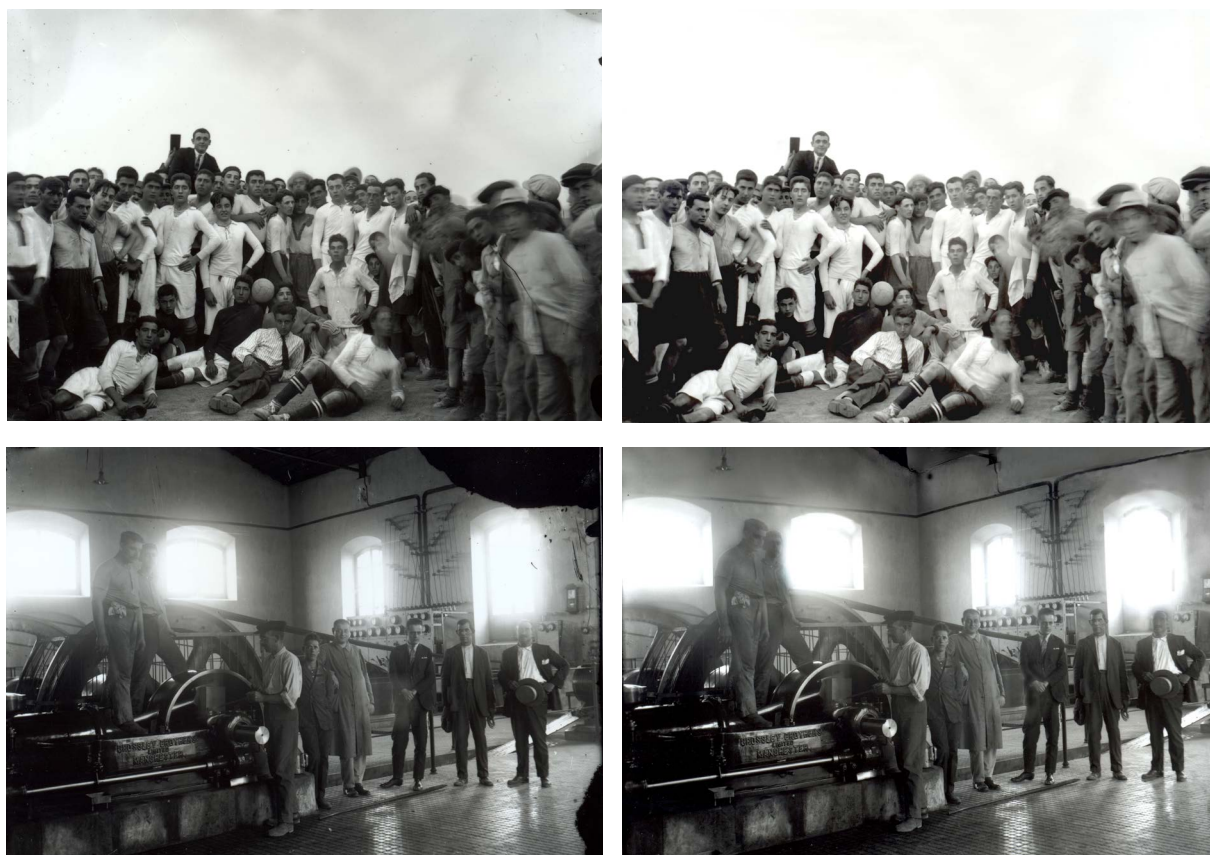
**Figura 3** – Izquierda: imágenes procedentes de los negativos análogos originales.  
Derecha: imágenes restuaradas por medios ditales.

Obtenidas las imágenes por proceso analógico se han escaneado las fotografías con el escaner HP Photosmart 5520, con una resolución de 300 ppp, duplicando su tamaño de salida para poder contar con suficiente resolución en posibles aumentos de la imagen y tener una garantía de calidad visual para su impresión. Los archivos se han guardado con duplicado de copia de seguridad en formato JPG y Tiff.

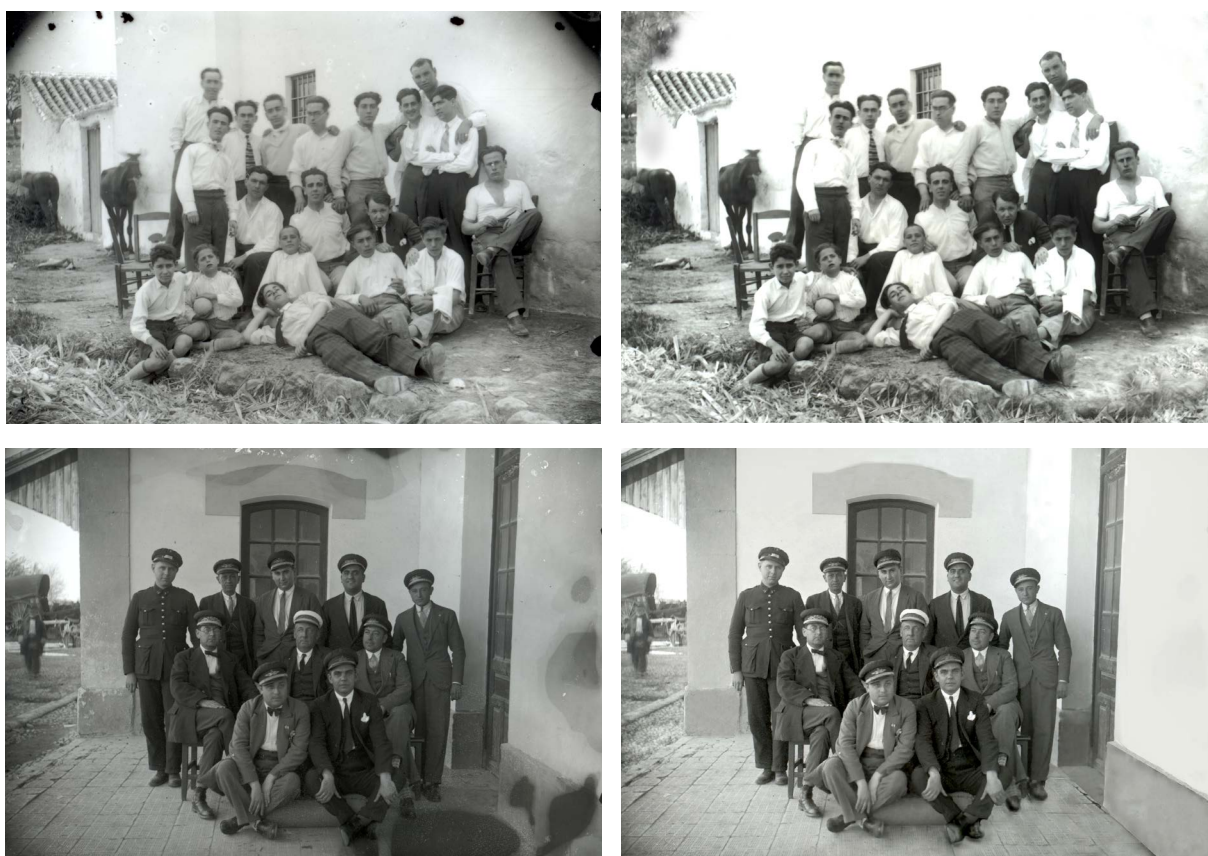
**Figura 4** – Izquierda: imágenes procedentes de los negativos análogos originales. Derecha: imágenes restauradas por medios digitales.
