CATÓLICA
ESCOLA DAS ARTES

UNIVERSIDADE CATÓLICA PORTUGUESA

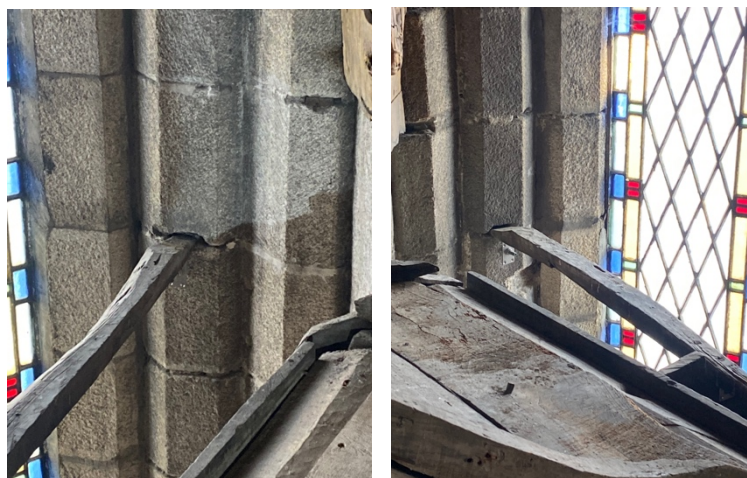
*Figura 12: Estado de fixação às paredes das vigas de estabilização do retábulo-mor da Igreja de São Francisco no Porto
Autoria: Soraia Martins*

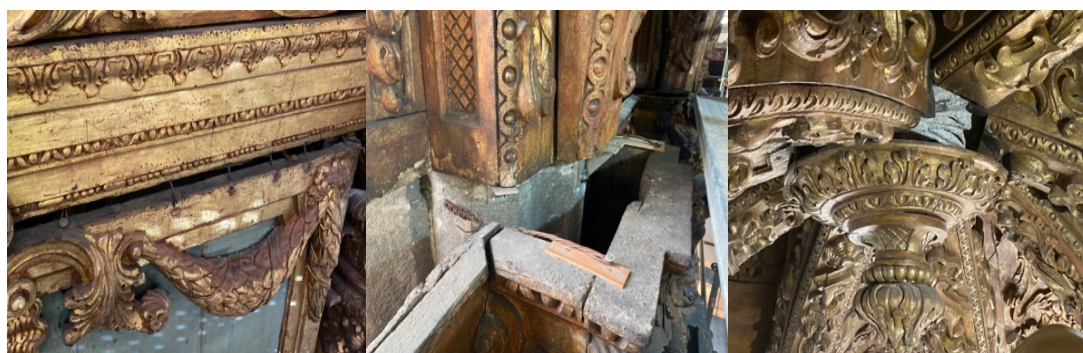
*Figura 13: Desaprumo da estrutura do retábulo-mor da Igreja de São Francisco no Porto, com risco de queda
Autoria: Soraia Martins*

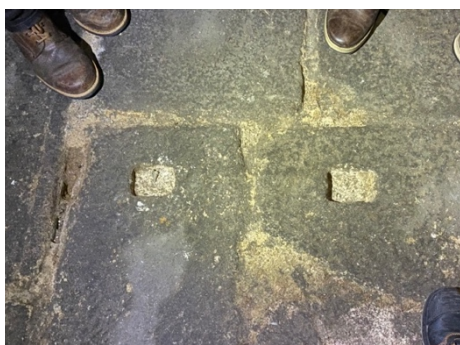
*Figura 29: Orifícios de encaixe de prumos verticais. Retábulo-mor Igreja de São Francisco do Porto
Autoria: Soraia Martins*
