Relatório do trabalho de Projeto de Mestrado

Reabilitação da Casa das Bocas
PARA Co-habitação Intergeracional

Outubro de 2015

TÍTULO: Projeto de Reabilitação da Casa das Bocas para Co-habitação Intergeracional

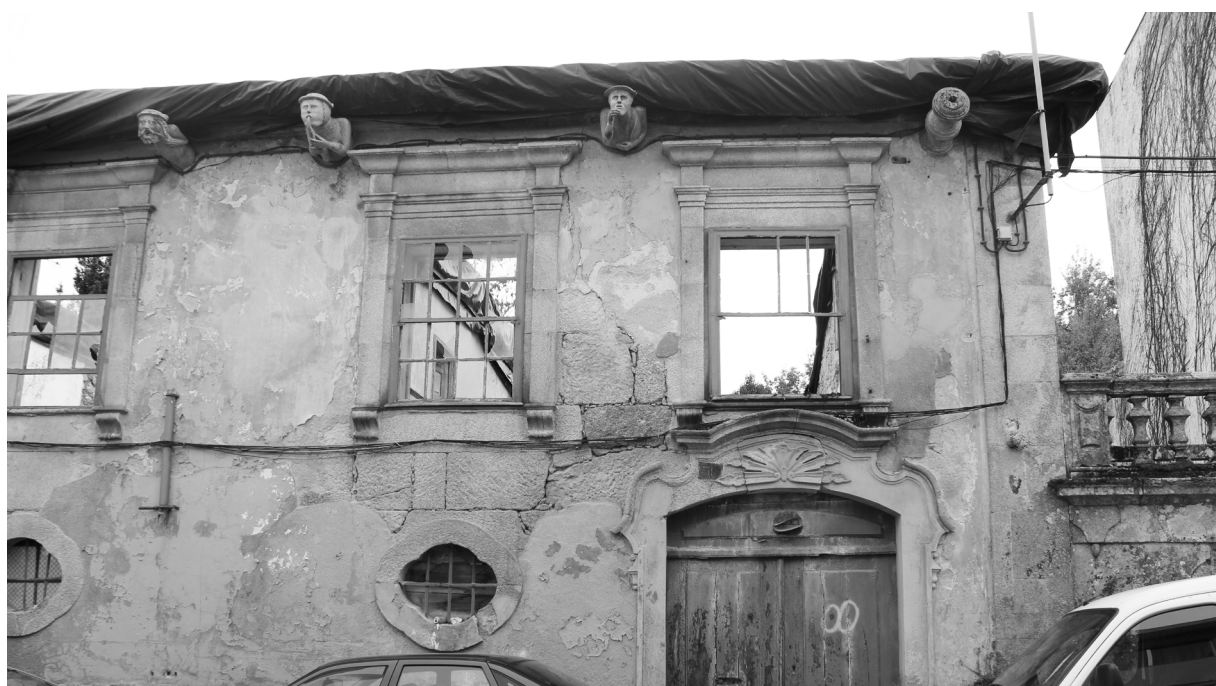
FIGURA 22 Fachada da Casa
Fonte: autora

No plano da fachada principal, existe ainda um muro do lado direito que contém o acesso ao logradouro e que representa uma terceira entrada, através de uma escadaria, que conduz ao pátio e ao terraço de balaustres em granito no piso 1 e onde existe também um portal barroco elaborado. A partir do piso 1, é possível fazer a ligação ao outro pátio e à parte tardo da Casa através de um passadiço.

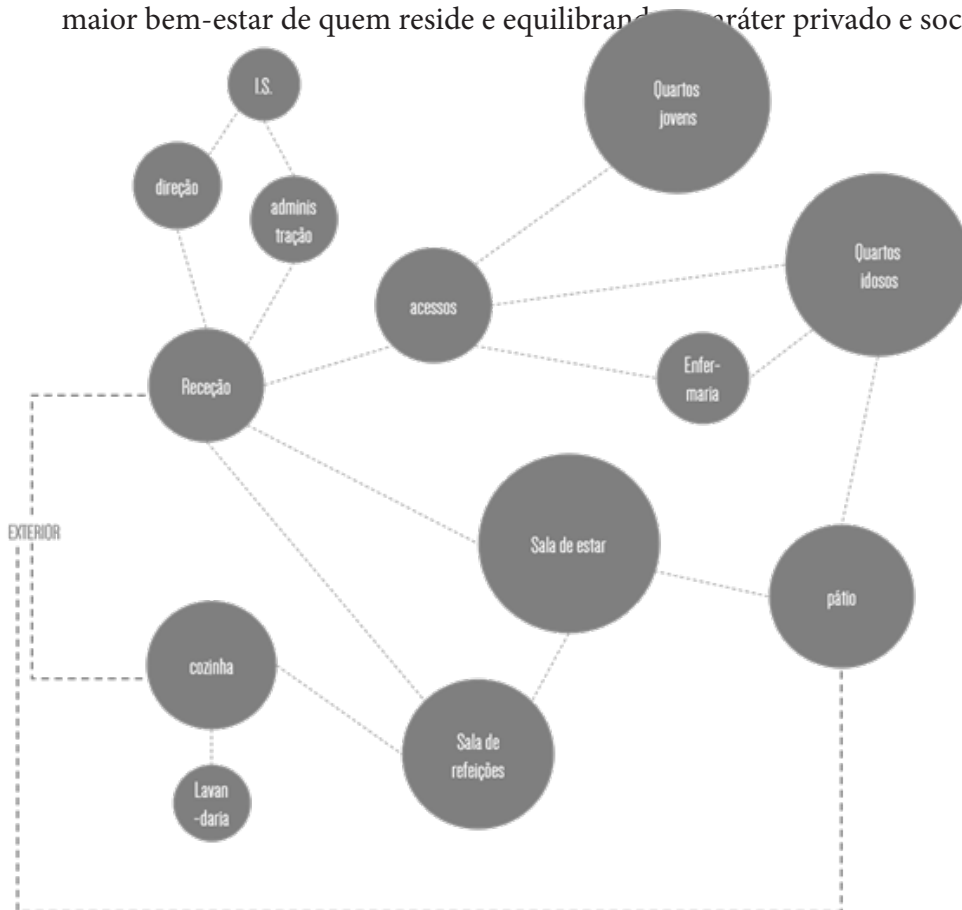
FIGURA 25 ORGANOGrama FUNCIONAL

Admite-se que a articulação do programa com a Casa poderá sempre suscitar questões de rentabilidade do espaço, em que optou-se pela integração de vários serviços comuns, em detrimento de um maior número de quartos, apostando no maior bem-estar de quem reside e equilibrando o caráter privado e social.

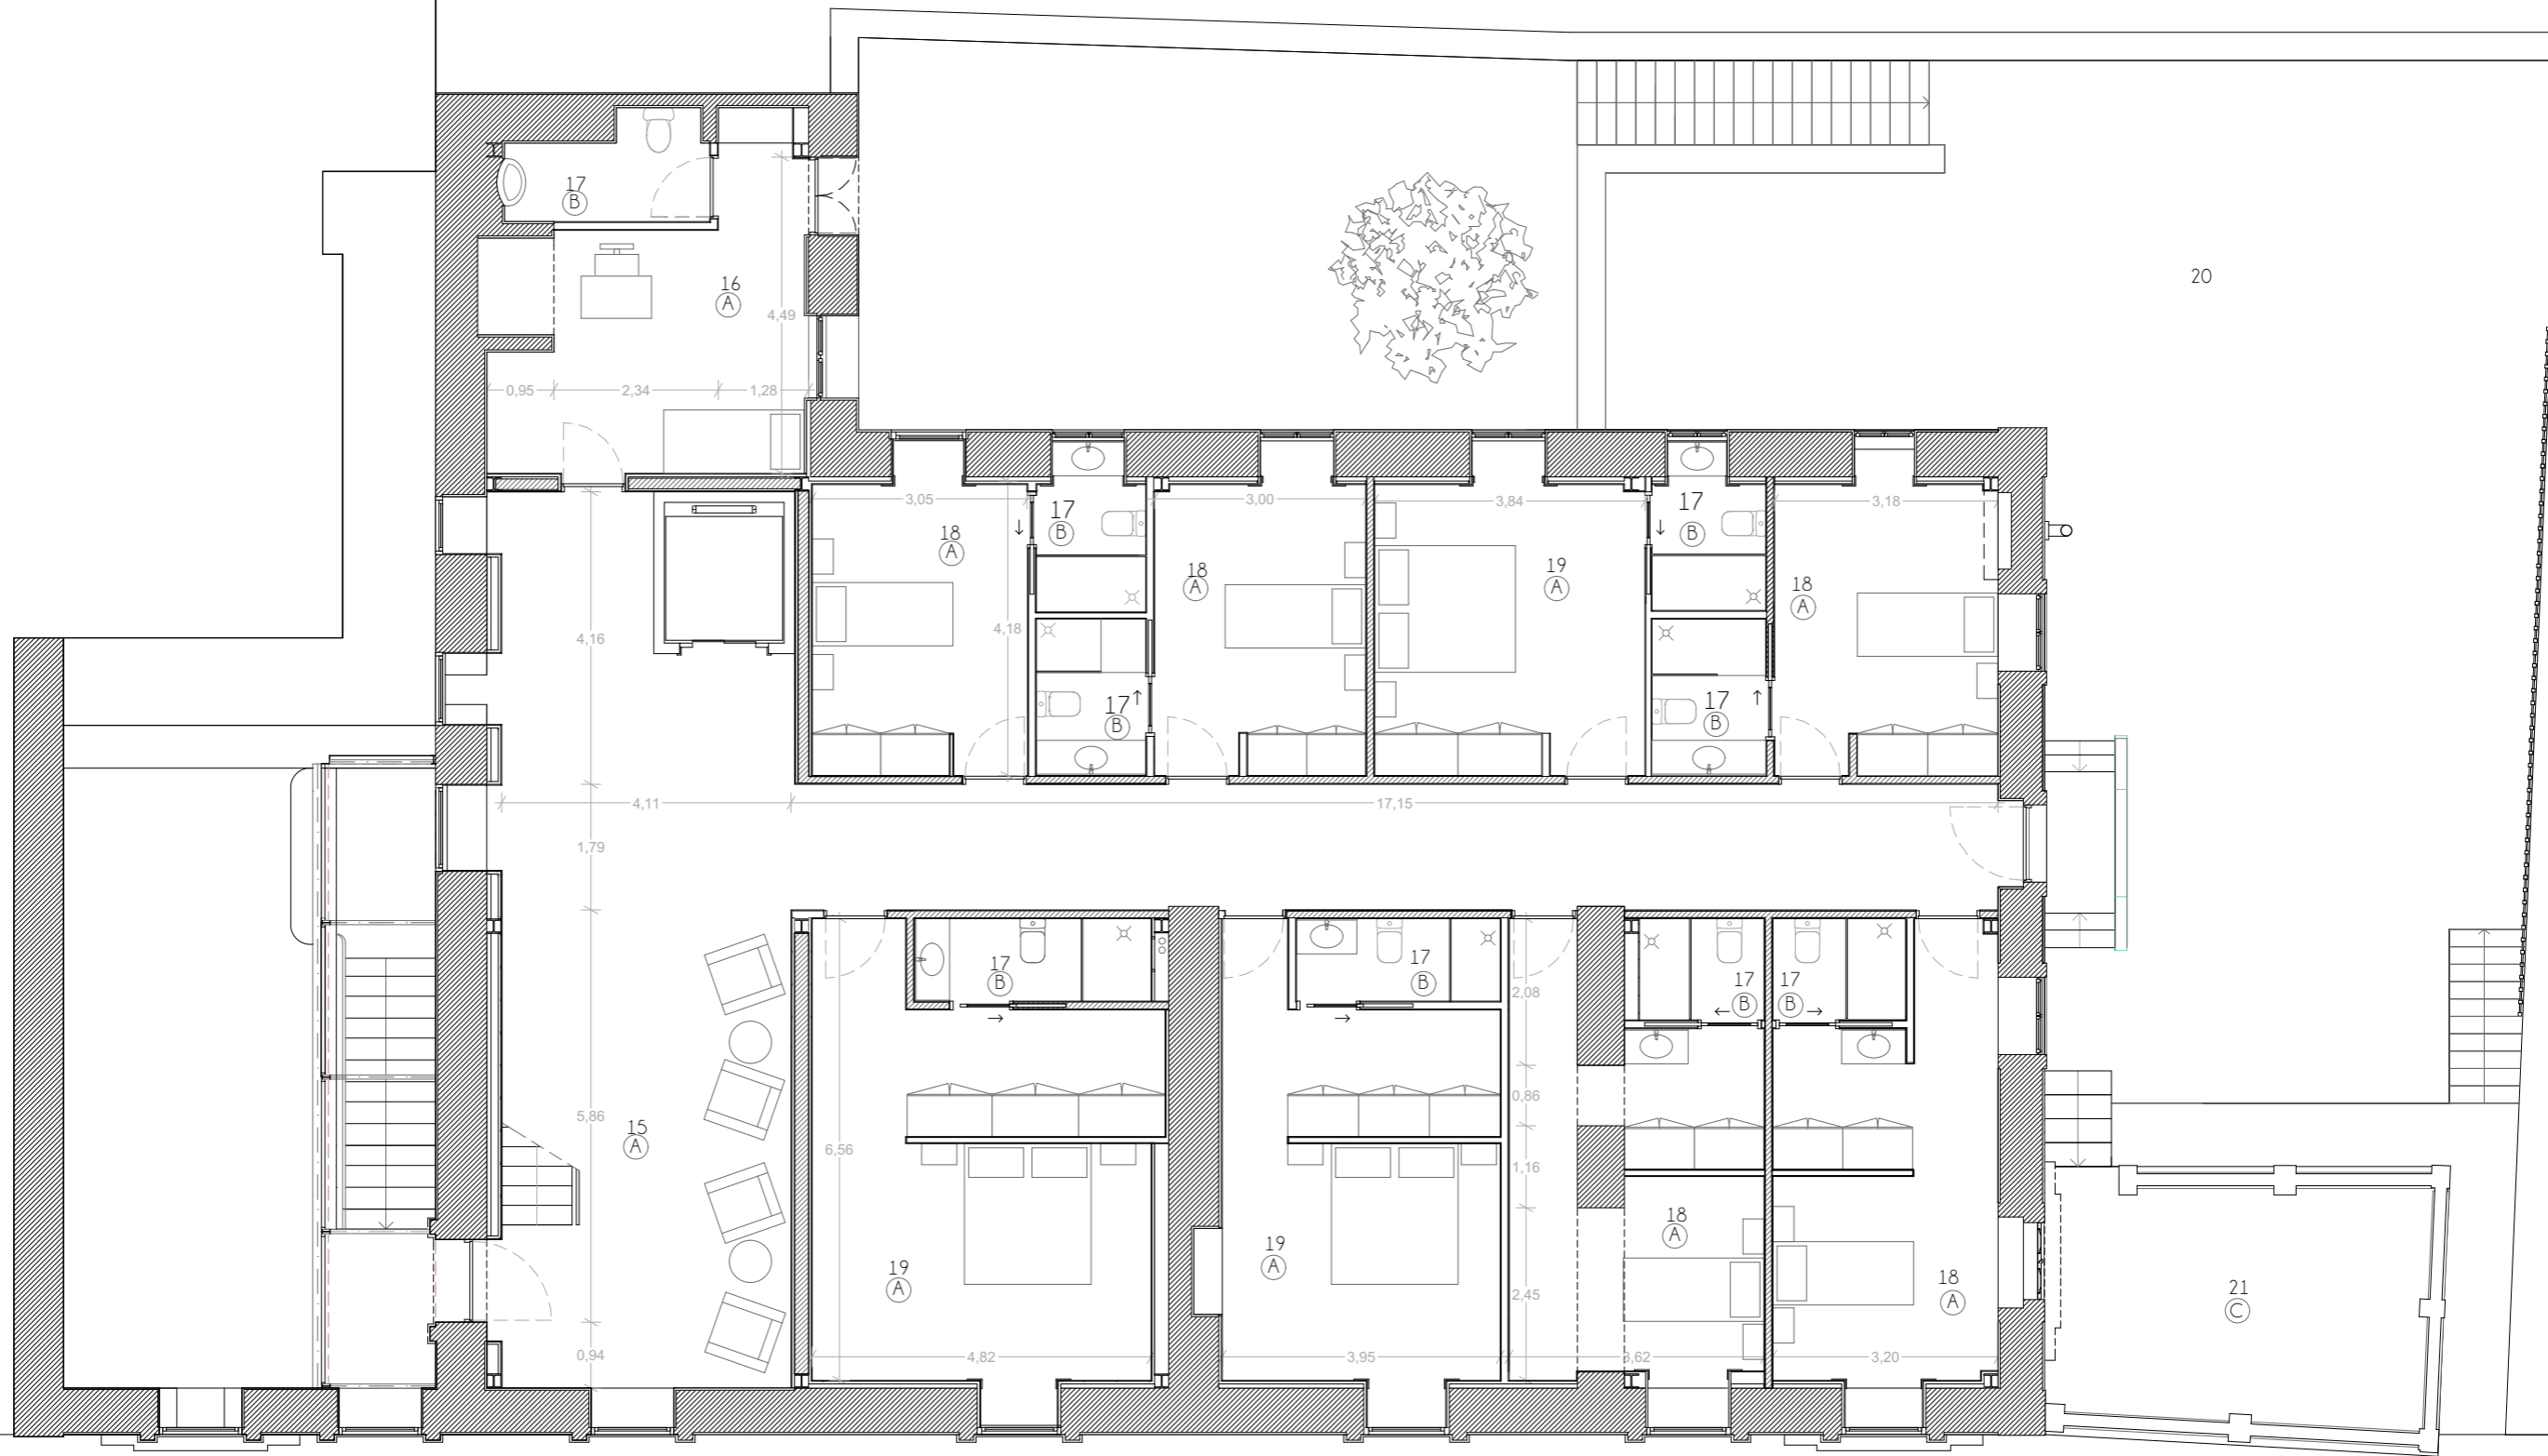
PROPOSTA
Planta Piso 1 | 1:100

A - Soalho de madeira de pinho B - Mosaico de grés cerâmico C - Lajedo de granito existente D - Soalho de madeira de pinho E - Lajedo de granito amaciado F - Mosaico de grés cerâmico mate antiderrapante G - Lajedo de granito

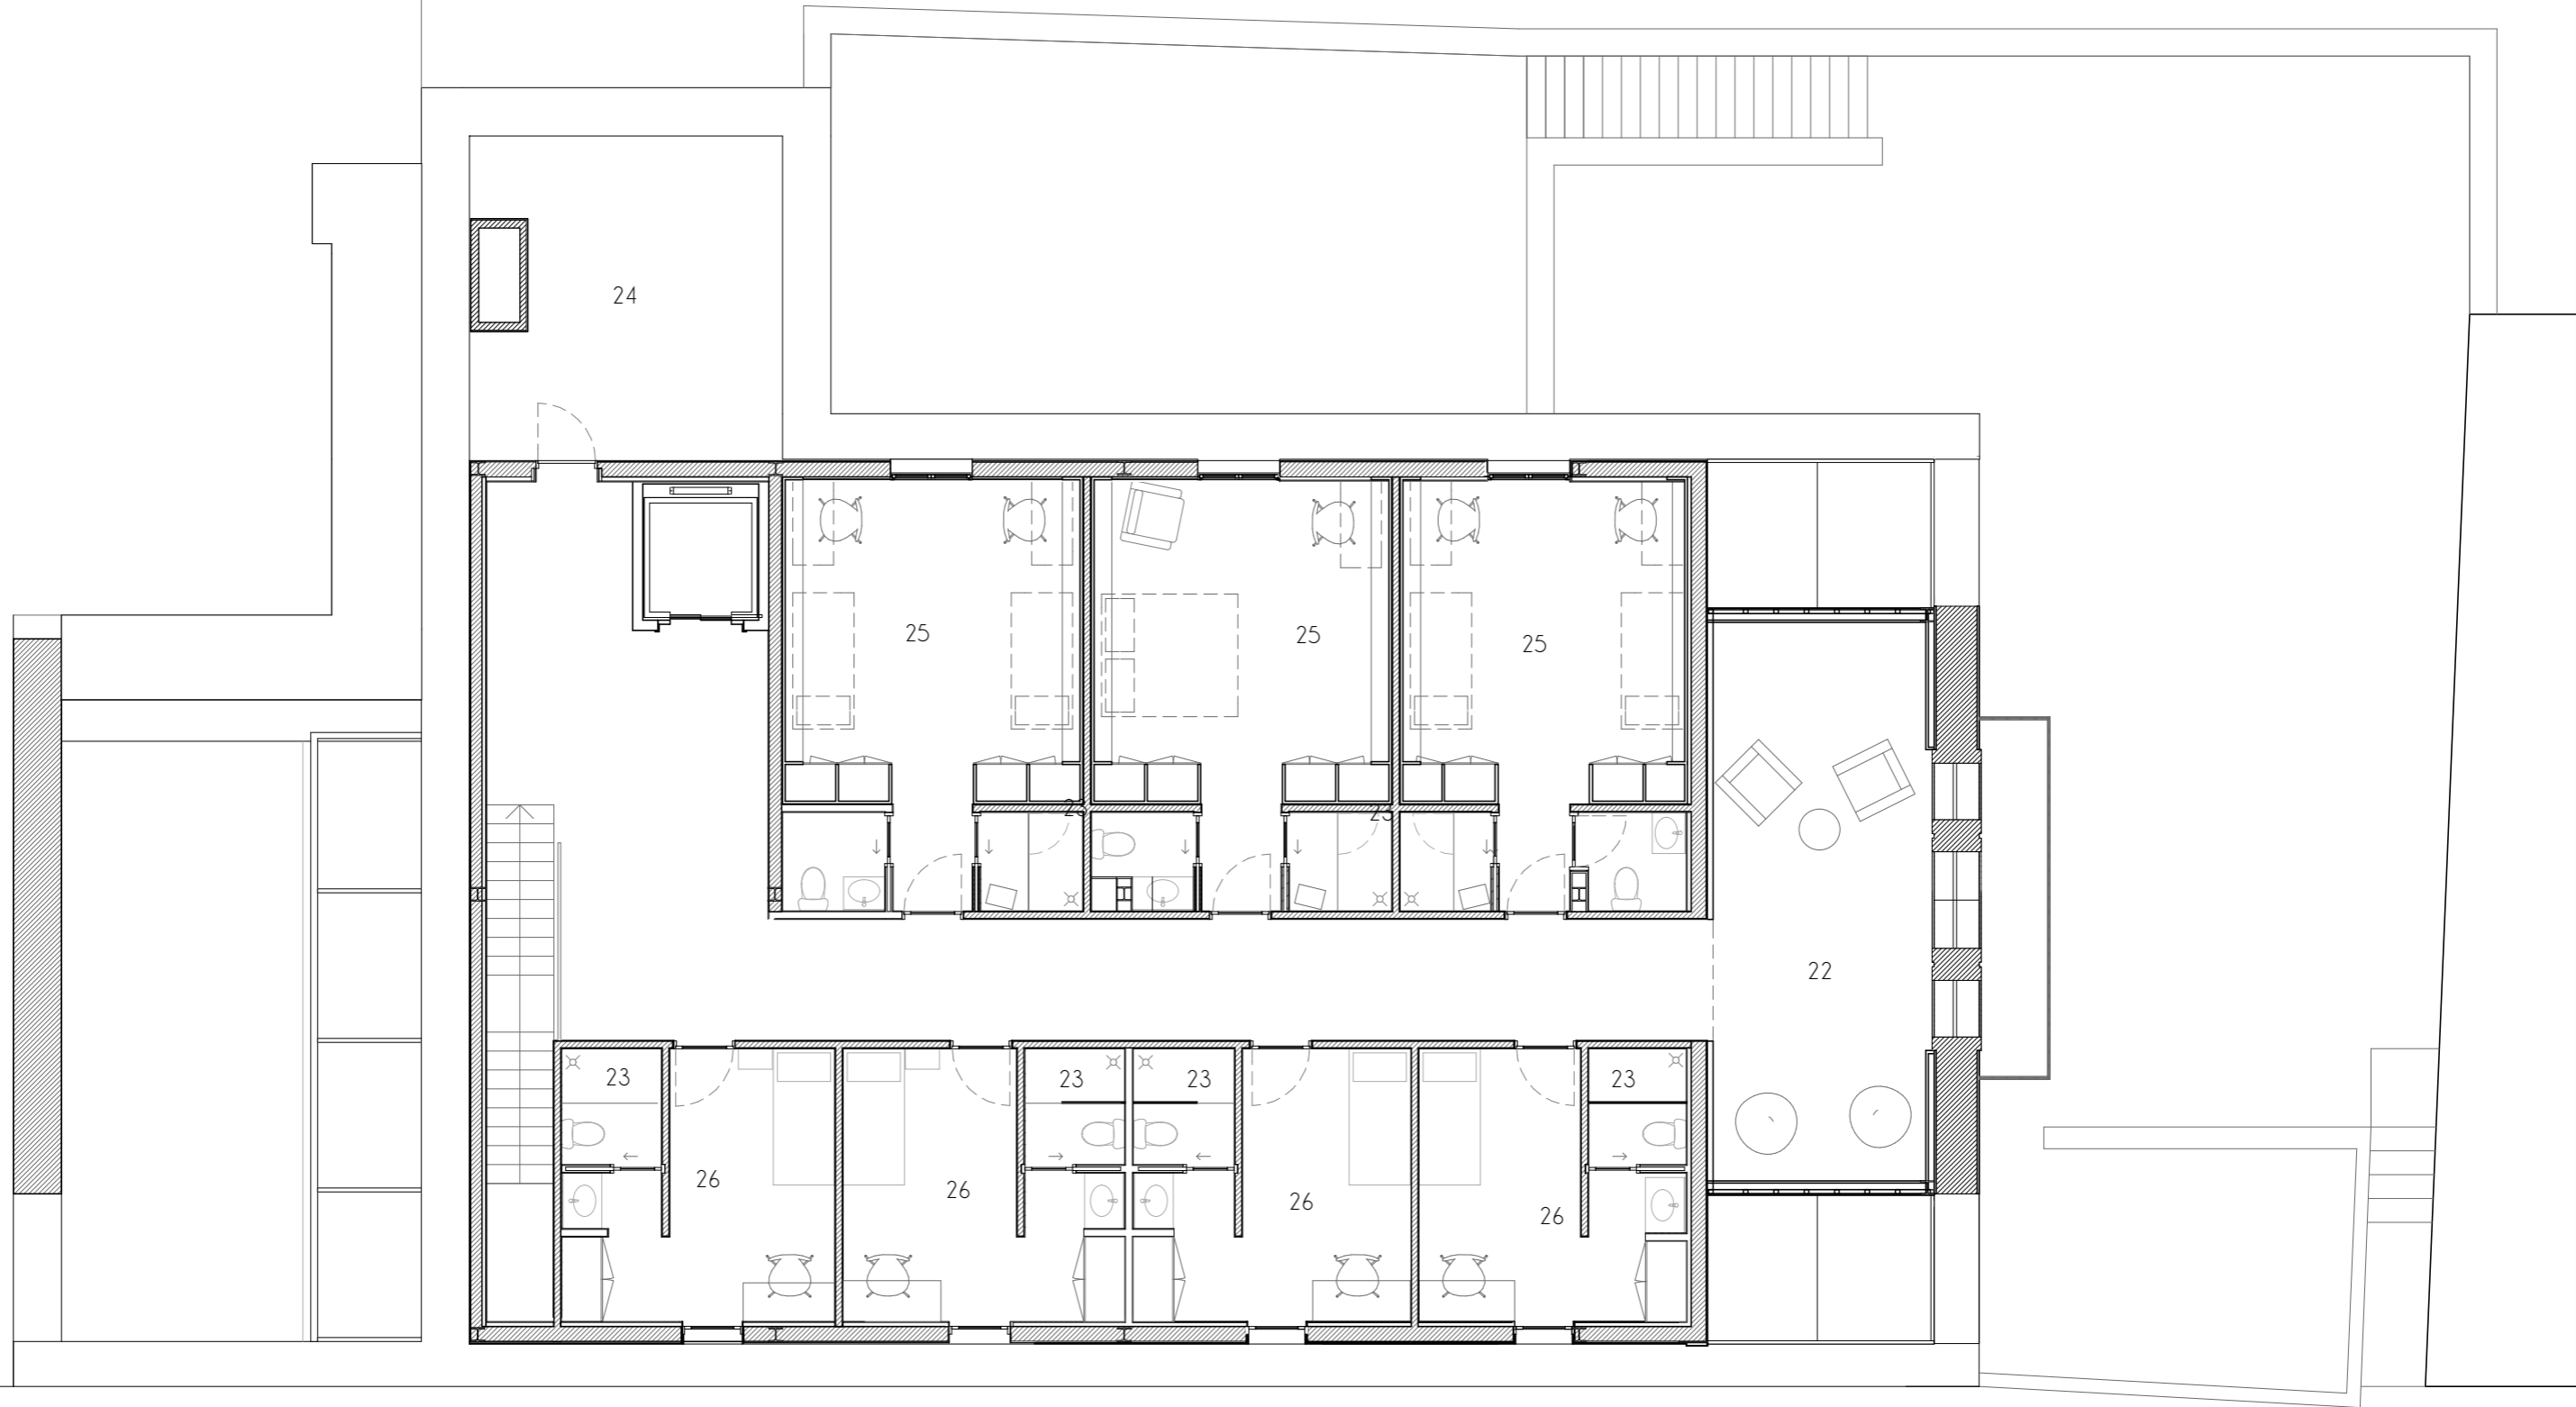
PROPOSTA
Planta Piso 2 | 1:100

A - Soalho de madeira de pinho B - Mosaico de grés cerâmico C - Lajedo de granito existente D - Soalho de madeira de pinho E - Lajedo de granito amaciado F - Mosaico de grés cerâmico mate antiderrapante G - Lajedo de granito

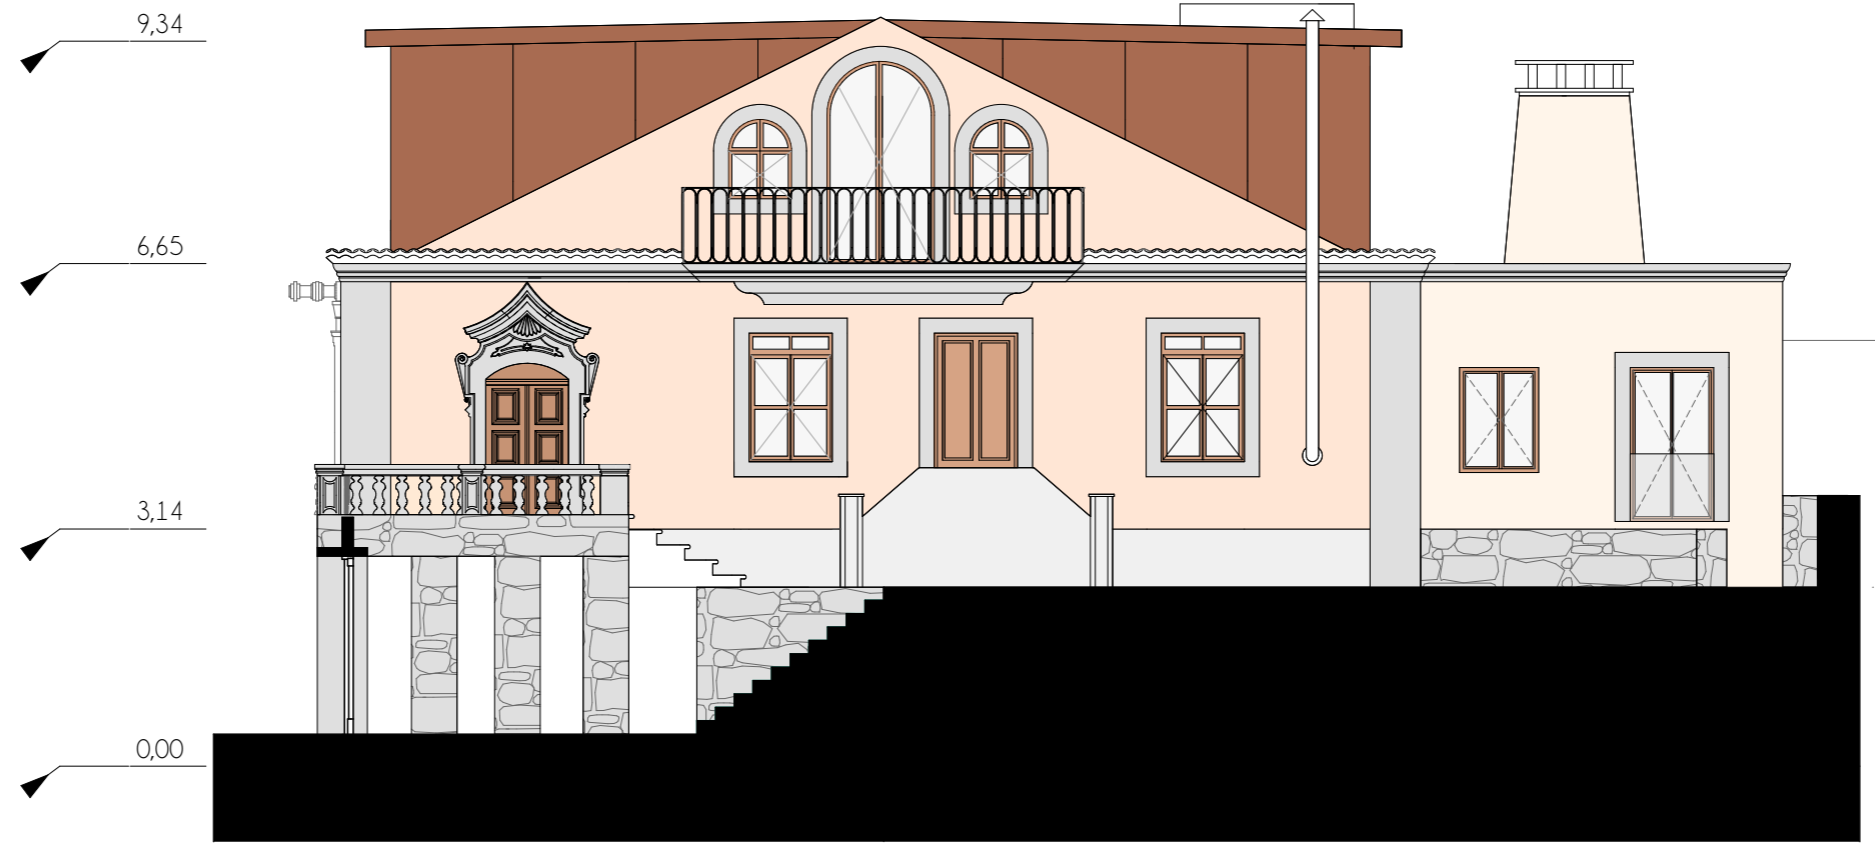
PROPOSTA
Alçados lateral e tardoz 1:100

- Reboco pintado com tinta de cal, cor rosa
- Reboco areado fino pintado, cor cinza granito
- Pedra
- Painel de aço corten
- Painel de zinco

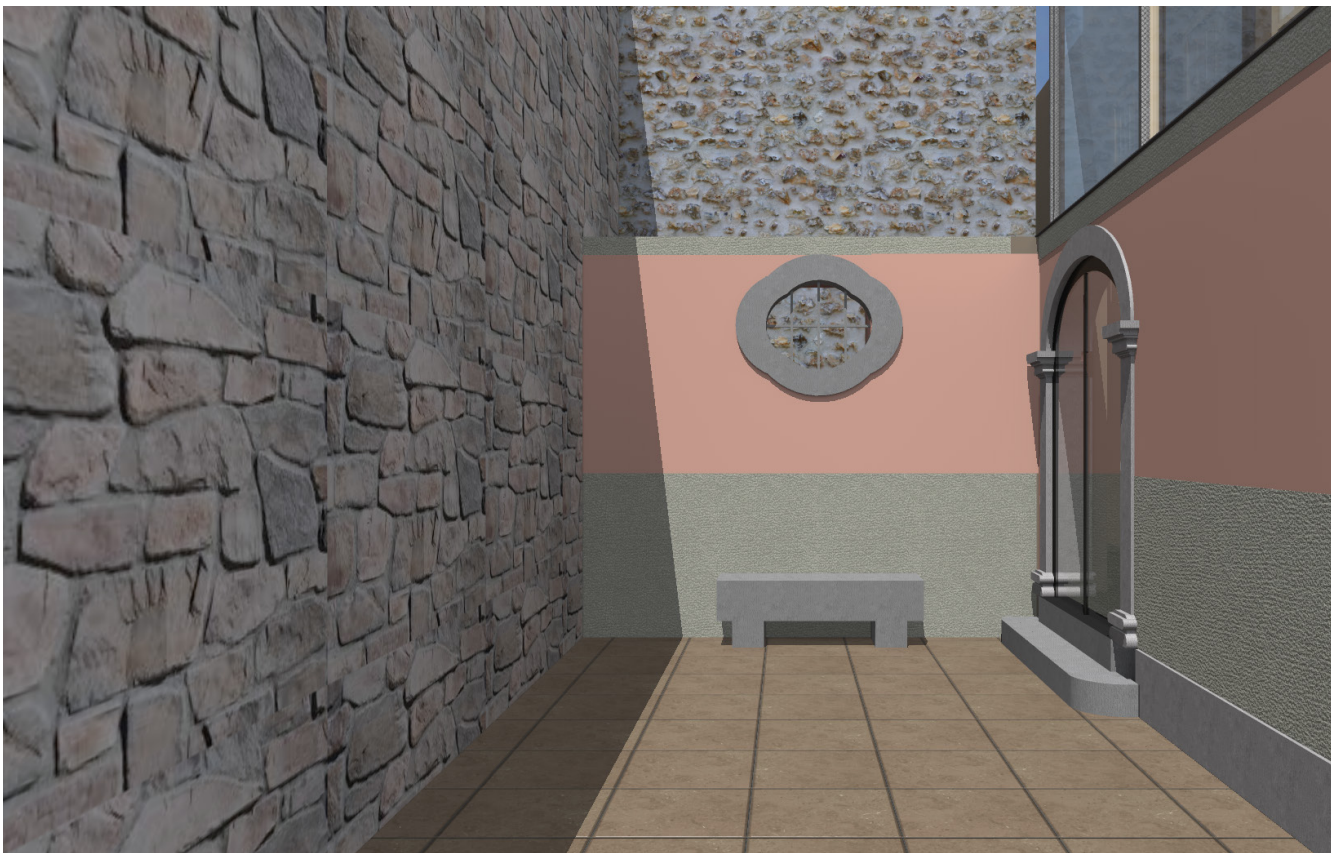
FIGURA 40 ENTRADA PRINCIPAL (RENDER)

Recuperando o acesso que se assume ser o original da Casa, denunciado pelos elementos normalmente encontrados no exterior como a escadaria de pedra, os arcos e a moldura de granito trabalhada no piso 1, a entrada principal e recepção passam a ser feitas por este ponto. Esta área que, devido à ruína, deixou de ser um espaço interior, antigamente coberto pela laje do piso 1, remarca um novo espírito do lugar, exultando a tal poética da ruína e que faz sobressair os elementos, cores e materiais que ganham uma nova imagem com a sua reconversão exterior. Deste modo, propõe-se que este espaço se mantenha exterior, sem a restituição de qualquer elemento de cobertura, fazendo a transição entre a Rua das Bocas e a Casa como sendo o prolongamento do exterior para o interior, aproveitando a diferença de cotas já existentes e recuperando o banco de pedra. Assim, o volume da escadaria passa a ser o acesso ao piso 1 e, por esse motivo, optou-se por cobri-lo com uma estrutura envidraçada de forma a torná-lo um espaço interior, distinguindo o pré-existente e deixando transparecer, pela zona de entrada, os elementos graníticos da moldura da porta do piso 1 e o corrimão. De forma a suprimir a diferença de cotas da entrada ao interior da Casa foi colocada uma rampa sobre os dois degraus existentes para a passagem de pessoas com mobilidade condicionada.

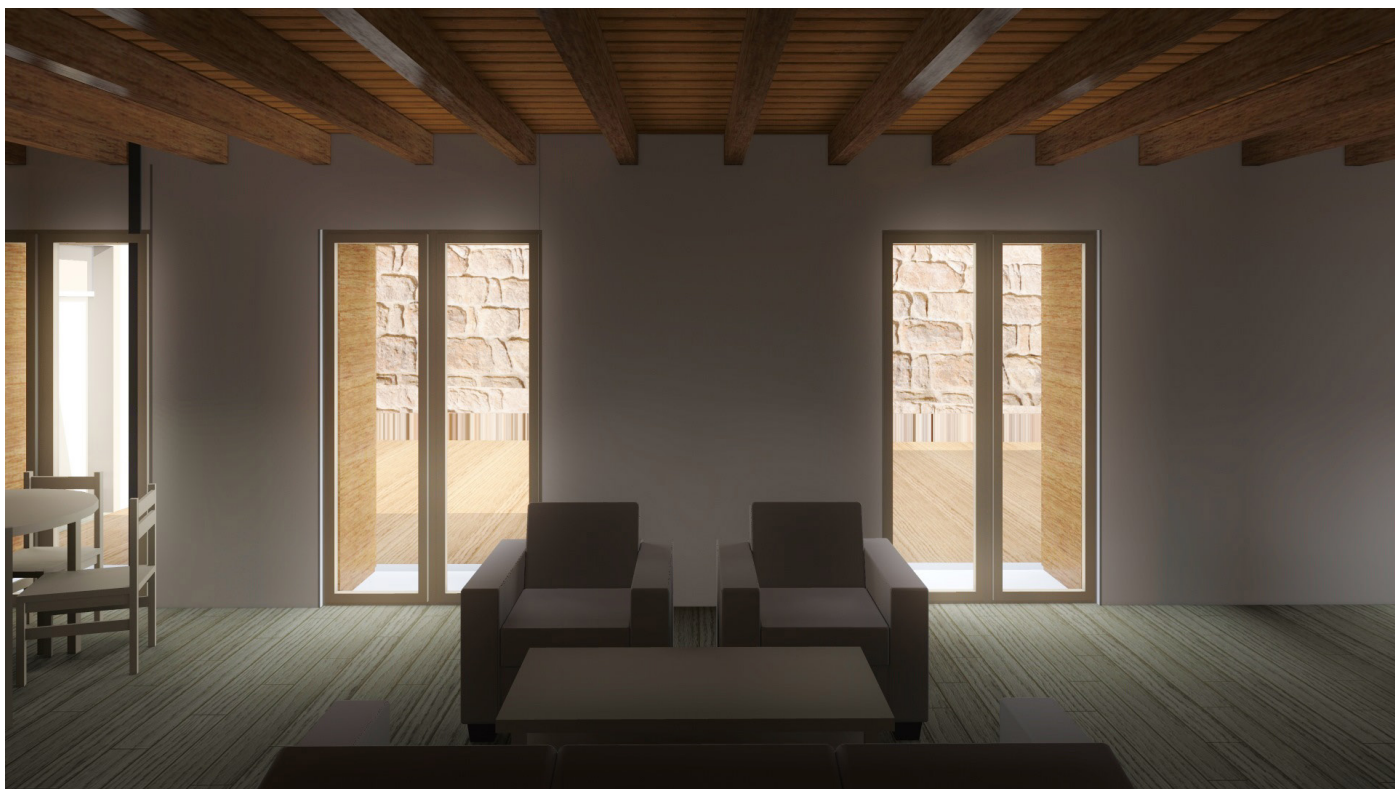
FIGURA 41 SALA DE ESTAR (RENDER)

As áreas sociais e de encontro dos residentes funcionam no piso 0. Assim, tem-se a sala de estar e a sala de refeições ocupando toda a área central do piso e articuladas entre si pelo vão já existente, mantendo a sua abertura. A sala de refeições fica relacionada com a fachada Norte e a sala de estar, que procura ser um espaço importante na promoção do diálogo intergeracional, fica relacionada com a fachada tardoiz onde os vãos são maiores e ligam o interior ao pátio térreo. Para que a zona de estar funcione como um todo, propõe-se a demolição da parede existente a meio do espaço. Dado que a fachada tardoiz tem um menor valor que as outras, não se considera imperativa a sua preservação integral e optou-se pela abertura de alguns vãos ao nível do piso 0, nomeadamente dois vãos de sacada para o pátio, seguindo os alinhamentos dos vãos existentes no piso 1 e abrindo o espaço ao exterior para uma maior relação entre a sala de estar e o pátio, e dois vãos no compartimento contíguo à cozinha, de forma a tornar este espaço ventilado e com entrada de luz natural.
