# ARTICULAÇÃO ENTRE OS PROGRAMAS ARQUITECTÓNICOS E A PRÁTICA DA CONSERVAÇÃO PREVENTIVA EM PORTUGAL. ANÁLISE DE QUATRO ESTRUTURAS MUSEOLÓGICAS

## MUSEUM ARCHITECTURE AND THE PRACTICE OF PREVENTIVE CONSERVATION IN PORTUGAL. EVALUATION OF FOUR MUSEOLOGICAL STRUCTURES

Foram seleccionados como casos de estudo as seguintes estruturas museológicas: Museu Regional de Arqueologia D. Diogo de Sousa, o Tesouro-Museu da Sé, ambos situados em Braga, o Museu de Aveiro e o Museu Grão Vasco, em Viseu.

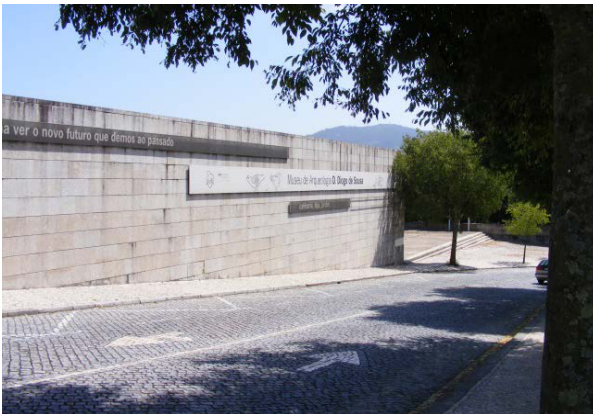
**Figura 2** – Zona de acesso exterior ao museu onde se nota a inclinação da zona de implantação do mesmo – colina da civitas Bracara Augusta.

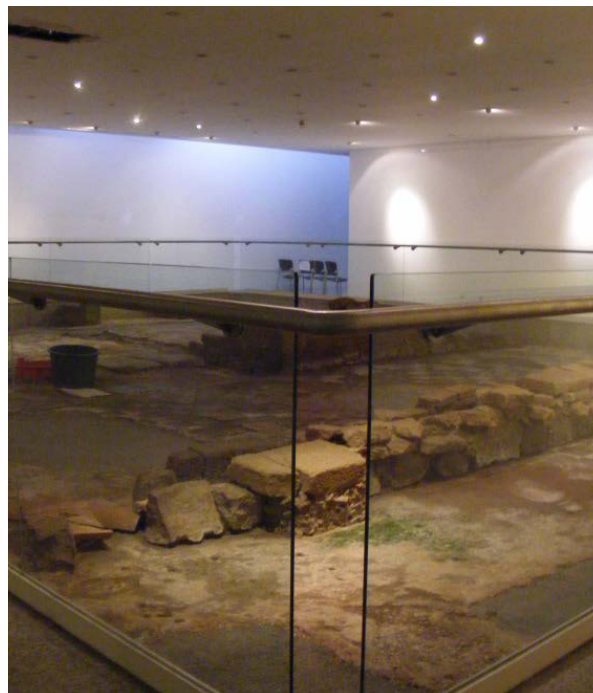
**Figura 4** – Aspecto geral do espaço cripta onde se encontra musealizado o mosaico romano *in situ*.

O Museu integrou o testemunho musealizado *in situ* no espaço cripta, e muito embora se possa concluir que existe uma grande compatibilização do exercício projectual sobre o local, esta solução representa também, em nossa opinião, uma das maiores fragilidades no domínio da Conservação Preventiva, pois a conservação do mosaico *in situ* está hoje ameaçada devido à profunda colonização microbiológica que o deteriora, e que se revela de difícil controlo. Com efeito, vários erros de execução técnica e estrutural do projecto e a ausência de um sistema eficaz de drenagem do terreno, originam a ocorrência sistemática de humidade ascensional nos pavimentos e paramentos, situação que se agrava sazonalmente em invernos húmidos e a que acresce a falta de ventilação e de filtragem da luz natural, criando um microclima propício à manutenção do agente de degradação, problema que se arrasta desde a inauguração do museu. A colonização microbiológica do mosaico veio a comprometer o objectivo inicial do projecto, e que era o da sua fruição como testemunho histórico, mas também estético.

A persistência do problema ao longo de anos consecutivos acabou por colocar em risco a funcionalidade do espaço cripta como circuito museológico devido à deficiente qualidade do ar, estando já em curso um estudo conjugado de caracterização da referida colonização microbiológica (Moreira, *et al*;2013.212) e das condições ambientais do espaço, com vista à implementação de um plano de intervenção.

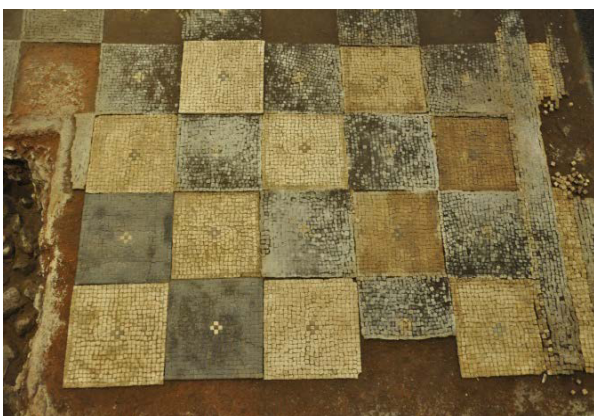
**Figura 5** – Mosaico romano com colonização biológica (Inverno de 2012) onde são notórios o impacto estético e os problemas de conservação.

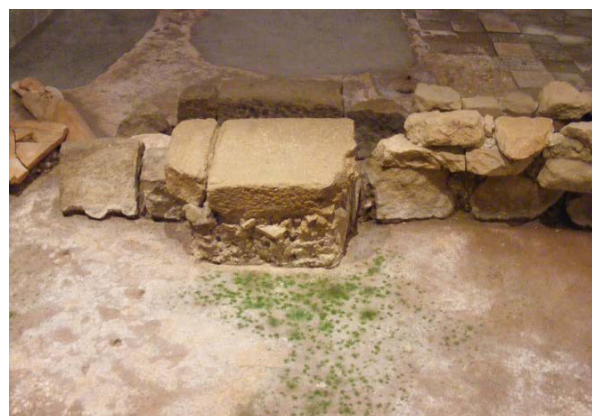
**Figura 6** – Pormenor do pavimento do mosaico romano musealizado com colonização biológica (Verão de 2013).

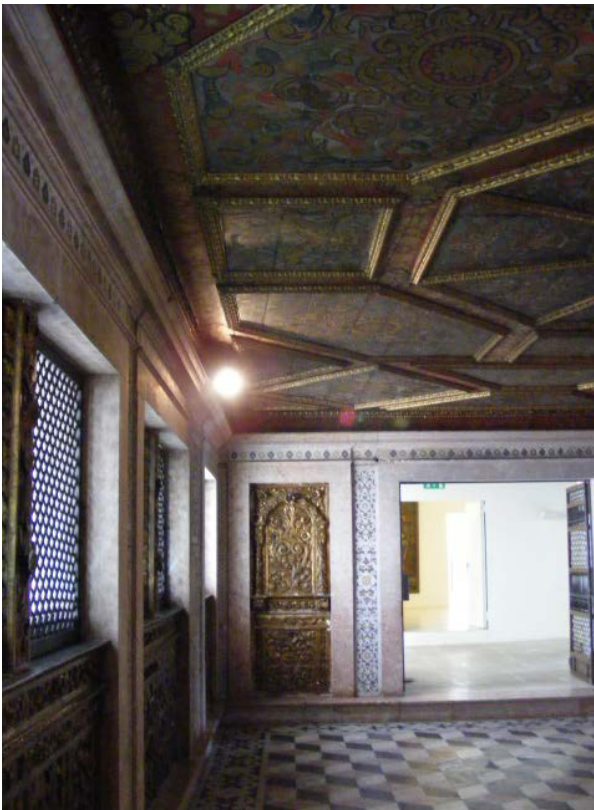
**Figura 8** – Troço do Percurso Monumental com património integrado.

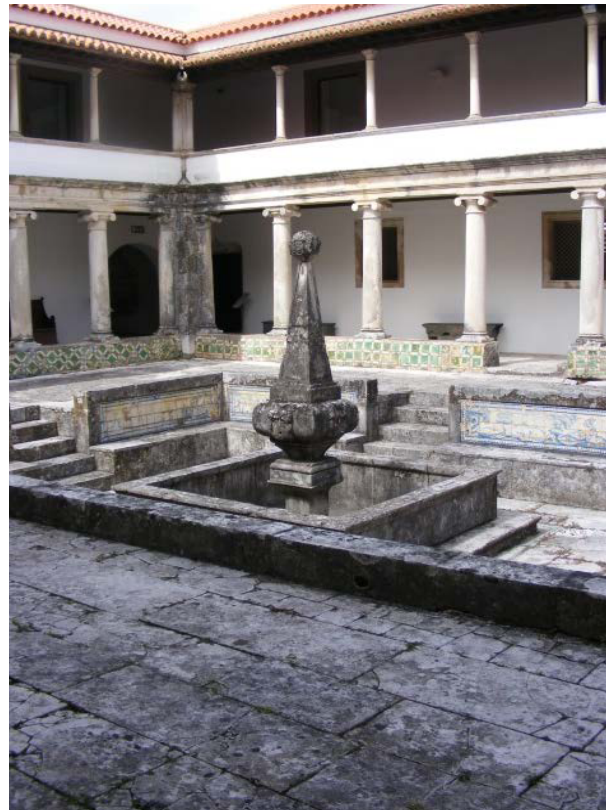
**Figura 9** – Aspecto do claustro em pedra e revestido a azulejo (Verão de 2013). É notória a colonização biológica por microorganismos.

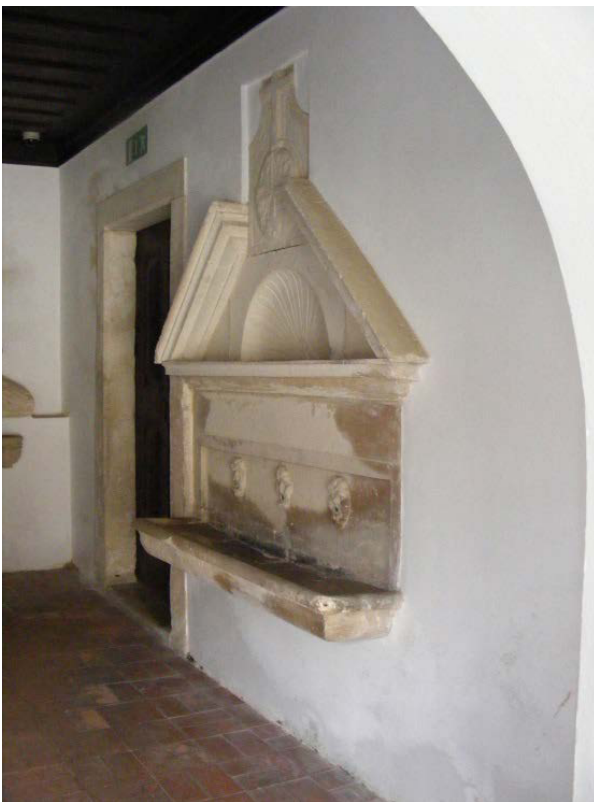
**Figura 10** – Aspecto de uma das capelas do Percurso Monumental. Note-se a humidade ascensional na zona junto ao pavimento e na pedra calcária.

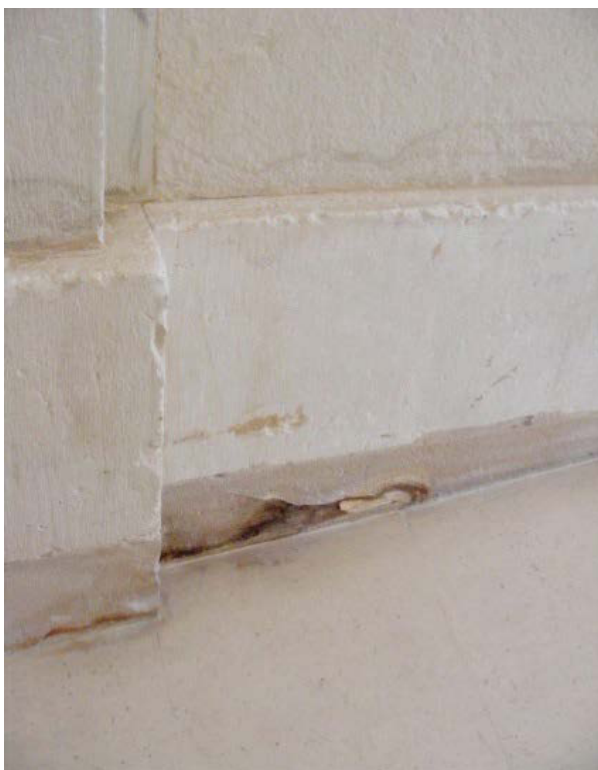
**Figura 12** - Pormenor de ascensão capilar da água visível no paramento interior.

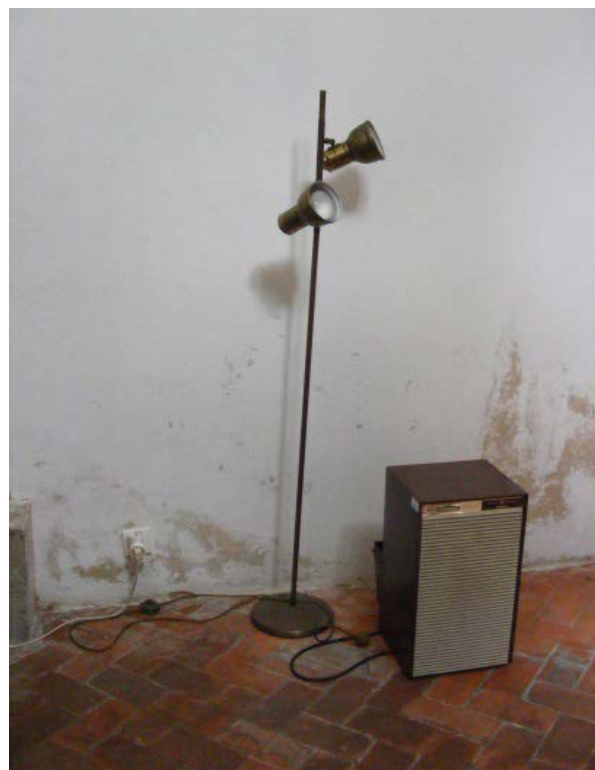
**Figura 13** - Pavimento interior de espaço do Percurso Monumental Pavimento cerâmico e parede com eflorescências salinas.

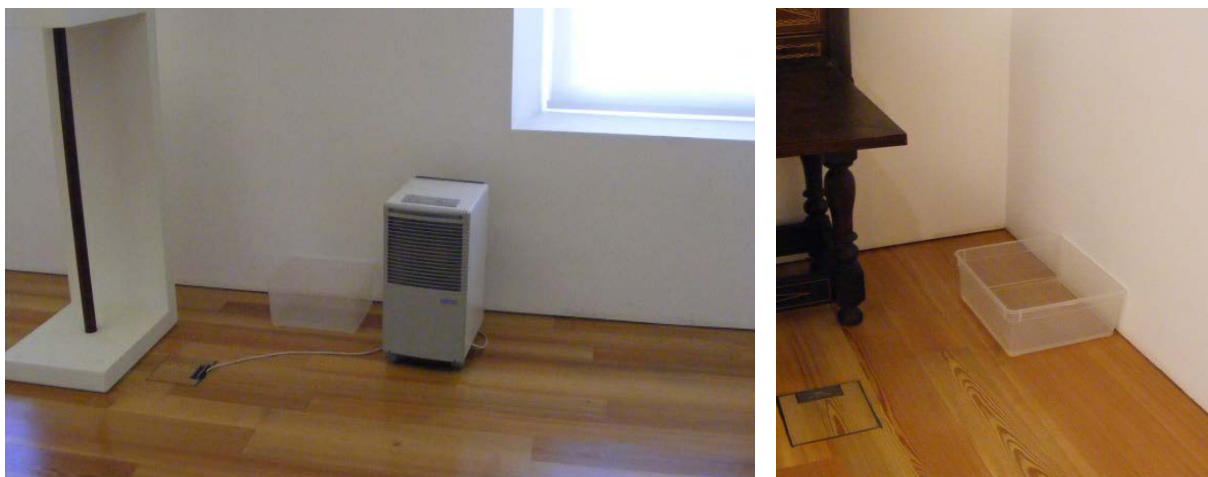
**Figuras 14 e 15** – Colocação de recipiente de água para correcção de valores de HR no espaço expositivo (Verão de 2013).

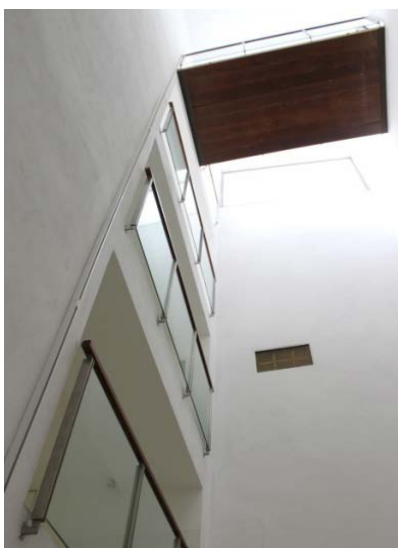
A inexistência ou inadequação de um sistema de ventilação, climatização e controlo ambiental dos espaços interiores principais, salienta-se como uma das maiores fragilidades verificadas no âmbito da Conservação Preventiva. Com efeito, não foi possível constatar a existência de quaisquer mecanismos de monitorização e de controlo ambiental dos espaços interiores, situação extensível ao acervo exposto em espaço de vitrina. Verifica-se paralelamente a livre circulação de ar entre os espaços expositivos, não se encontrando quaisquer barreiras físicas de filtração de poeiras e de contaminantes. A existência de um saguão com função de comunicação vertical entre pisos que se situa no piso de acesso anexo ao arruamento D. Diogo de Sousa, e que estabelece conexão com todas as áreas do Museu, permitindo o acesso até ao terceiro (último) piso, agrava esta situação, já que é através dele que se realiza a circulação de ar livre entre o arruamento e os pisos interiores do Museu.

**Figura 17** - Plano em altura do saguão pelo qual se realiza a comunicação vertical no edifício.

A falta de controlo na admissibilidade de ar dentro do museu, para além das implicações que tem no controlo dos valores de Humidade Relativa e de Temperatura dentro dos espaços museológicos, influencia directamente a conservação das colecções, em especial de algumas mais sensíveis como os metais e têxteis, devido à presença de poluentes e contaminantes, situação indefensável no contexto de um edifício com função museológica e que foi alvo de uma requalificação, acrescendo a esta condição o facto de estar inserido no centro histórico de Braga. Esta ausência de controlo da qualidade do ar no interior do museu afecta todos os espaços, onde se incluem os expositivos e os de reserva, e o seu efeito faz-se sentir com níveis de impacto diferentes nos vários suportes materiais.

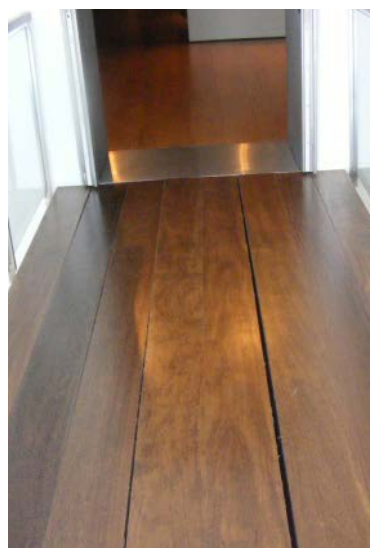
**Figura 18** - Passadiço suspenso no 2º piso. Ligaçao da Casa do cabido às edificações anexas. Guardas de protecção lateral com 1m e altura não cumprindo legislação em vigor.

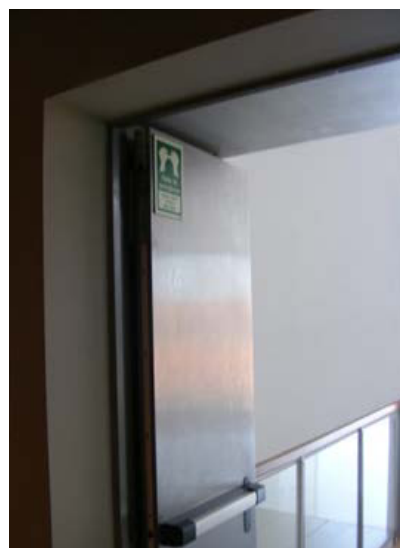
**Figura 19** - Perspectiva da antiga Casa do Cabido sobre o passadiço suspenso no segundo piso. A altimetria usada nas protecções laterais deixa antever risco de segurança na circulação.

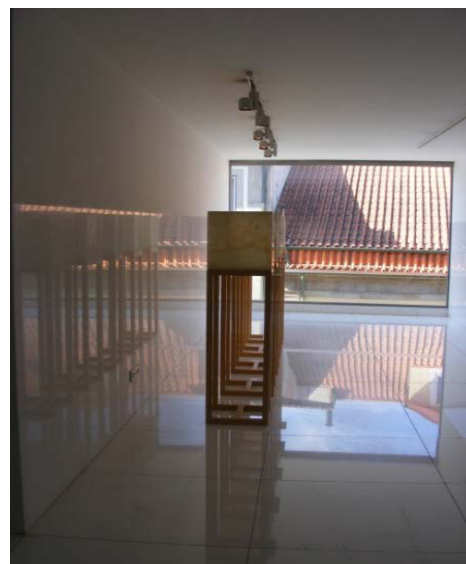
**Figura 21** – Exemplo do aproveitamento estético do mármore polido em espaço de ligação entre pisos.

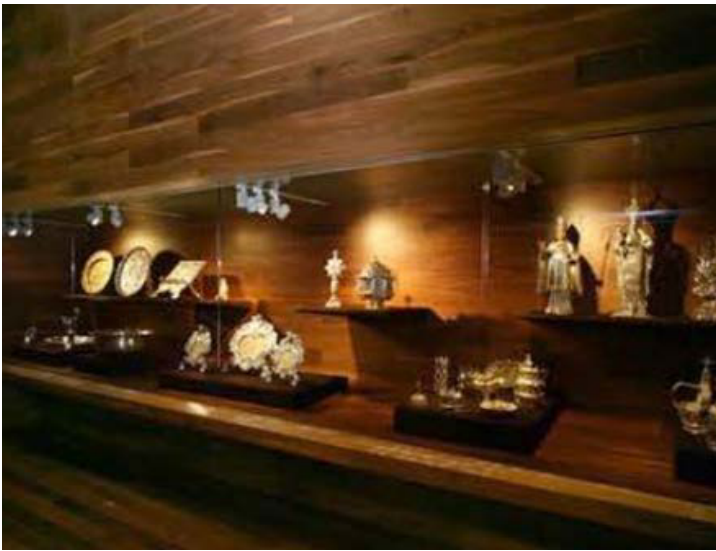
**Figura 22** - Vitrina em madeira de noqueira americana para de exposição de peças metálicas – sala de Ourivesaria.

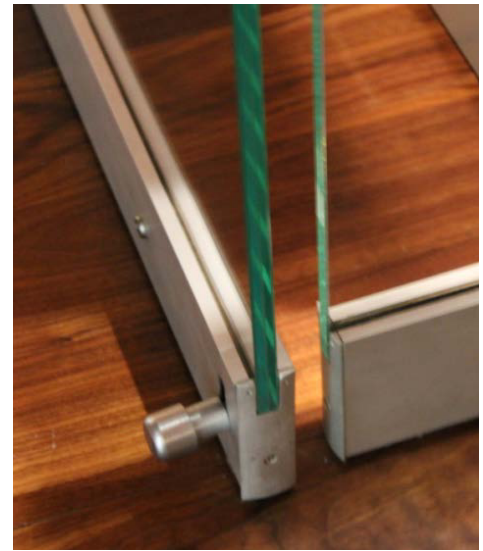
**Figura 23** - Pormenor da falta de estanquidade das vitrinas onde se exibem as peças de ourivesaria na vertical.

Dado que as peças de ourivesaria possuem uma essência estética relevante que necessita de ser mantida na função museológica, a ocorrência de fenómenos de corrosão atmosférica (para referir apenas a mais frequente) ao provocar manchas e o escurecimento da prata (*tarnish*) e perda de brilho das peças, vai obrigar a um maior número de limpezas e contínuo manuseio, o que poderia ser evitado caso se tivessem incorporado princípios de conservação preventiva específicos para esta colecção no desenho final do *layout* da exposição e da própria sala<sup>12</sup>.

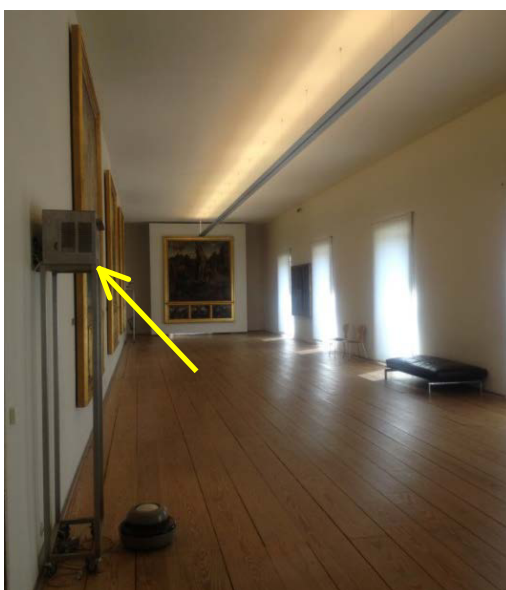
**Figura 25** – Aparelho humidificador colocado para compensar os efeitos do pavimento radiante.<sup>14</sup>

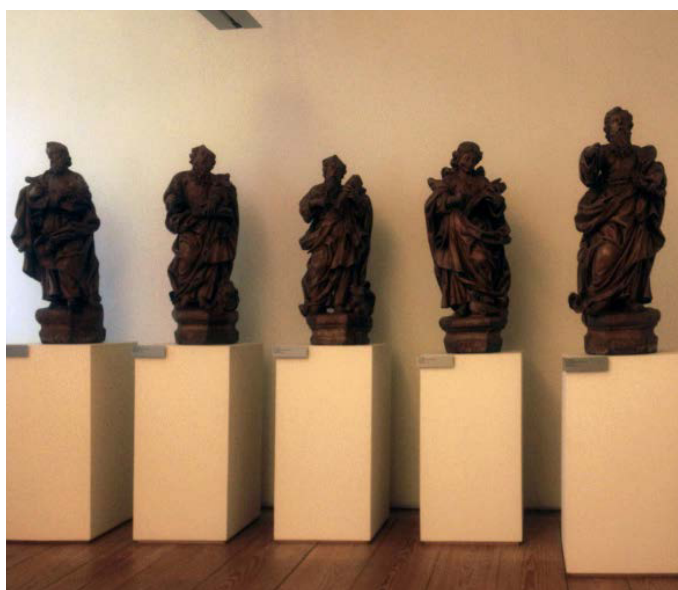
**Figura 26** – Exemplo da opção de livre exposição do acervo. Colecção de escultura. A museografia sobrepõe-se à segurança e conservação das peças.

A opção da livre exposição de peças do espólio, algumas de grandes dimensões (escultura), levanta igualmente problemas de segurança quer das peças quer dos visitantes, dado que se potencia o risco de choque e/ou queda com as evidentes consequências que daí resultarão. Percebe-se que o programa museológico que serviu de base ao projecto de remodelação possa ter tido a intenção de dar continuidade ao mesmo tipo de exposição que algumas peças já tiveram ao longo da sua história de vida, caso particular das peças de contexto cultural/religioso, e que para o projectista programa museológico, programa arquitectónico e *layout* museográfico se articulem num todo, mas que tal coerência deve sim, conseguir garantir a fruição dos bens culturais com o mínimo de riscos, e não potenciá-los. Como nota final, há ainda a apontar a falta de rentabilização total do investimento realizado neste projecto, uma vez que é notório o parco aproveitamento de alguns dos novos espaços surgidos nesta remodelação destacando-se: a cafetaria, a biblioteca e arquivo, e ainda os da loja/livraria, o que contraria a missão do museu como espaço de lazer, reunião e de fomento da investigação /aprendizagem.

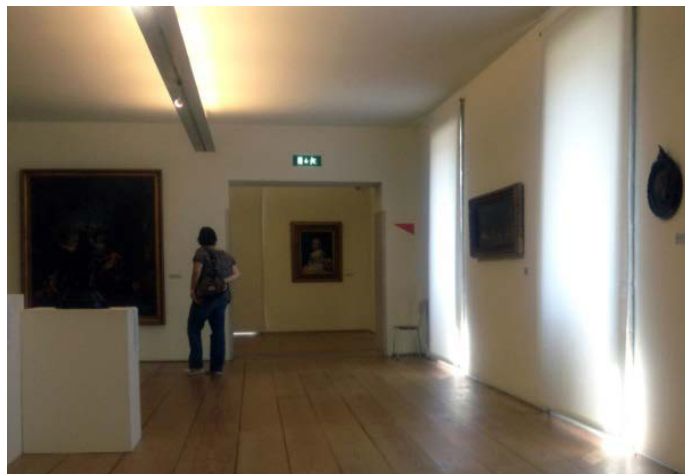
**Figura 28** – Plano de sala de exposição onde se nota o excesso de penetração de radiação ultravioleta por deficiente dimensionamento das telas protectoras dos vãos das janelas.

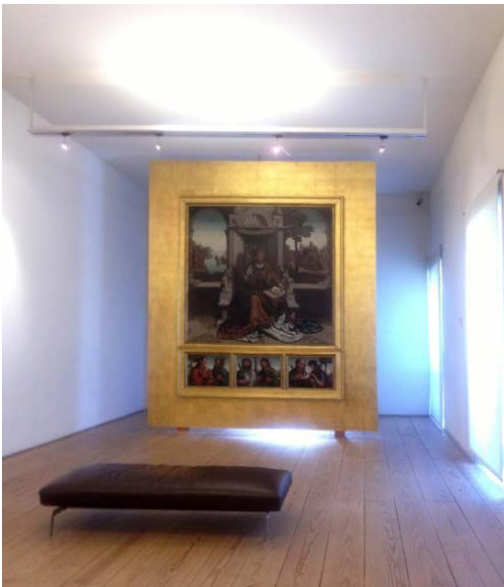
**Figura 29** - Exposição da pintura S. Pedro de Vasco Fernandes com níveis de iluminância excessivos.

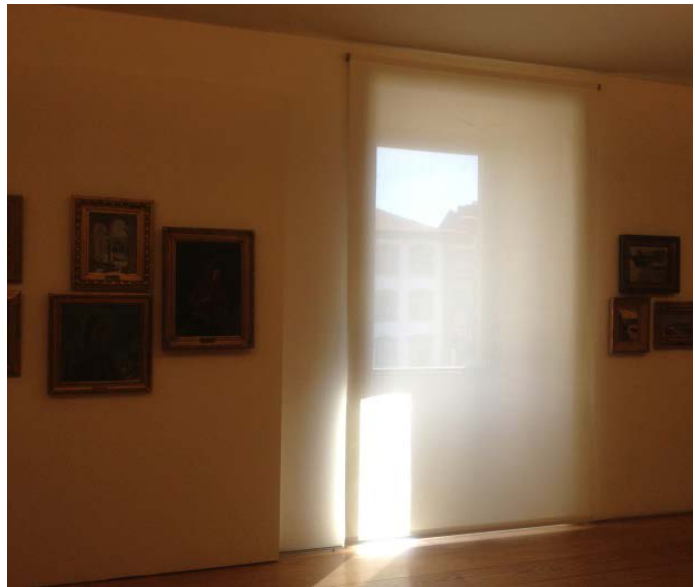
**Figura 30** - Exemplo do deficiente isolamento proporcionado pelo material usado na tela de protecção dos vãos da janela.
