METODOLOGIA PARA O MAPEAMENTO DE FENÓMENOS DE BIODETERIORAÇÃO  
POR MANCHAS NEGRAS NA PINTURA MURAL DO SÉCULOS XV E XVI COM O  
APOIO DE PROCESSOS FOTOGRAMÉTRICOS E SISTEMAS DE REGISTO VETORIAL:  
O CASO DE ESTUDO DA IGREJA PAROQUIAL DE SANTA MARINHA, VILA MARIM  
(VILA REAL)

Dissertação apresentada à Universidade Católica Portuguesa  
para obtenção do grau de Mestre em Conservação e Restauro de Bens Culturais

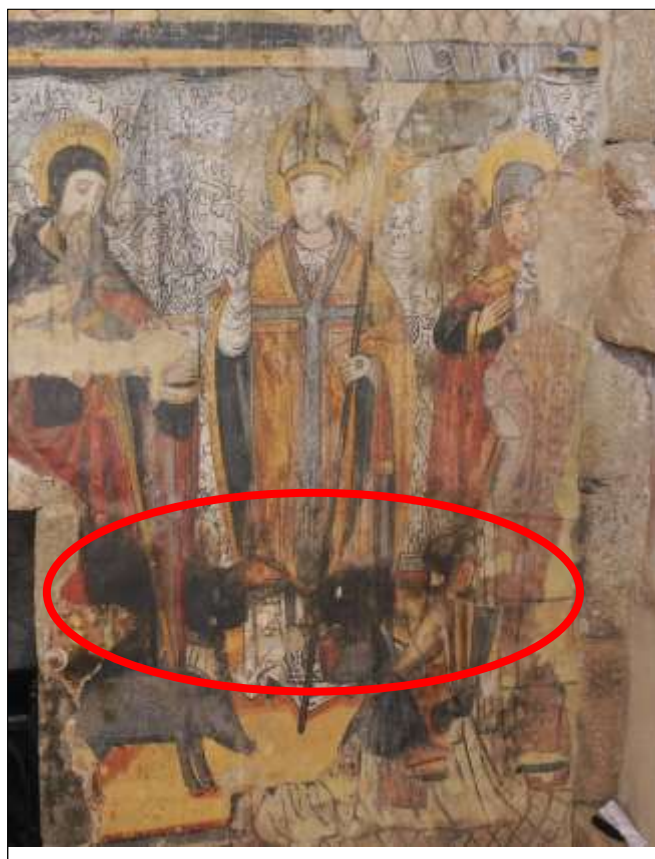
**Figura 13:** Pintura mural localizada na parede esquerda da nave da igreja, com detalhe para mancha negra localizada na região dos pés dos santos.

À primeira vista, a igreja de Santa Marinha encontra-se em bom estado de conservação. Observa-se a preocupação dos paroquianos de Vila Marim em manter a igreja em bom estado, mandando fazer pequenas obras de manutenção. Entretanto, ao realizar-se uma análise em suas paredes internas decoradas com pintura mural é possível notar a existência de manchas negras em determinados pontos (Figura 13).

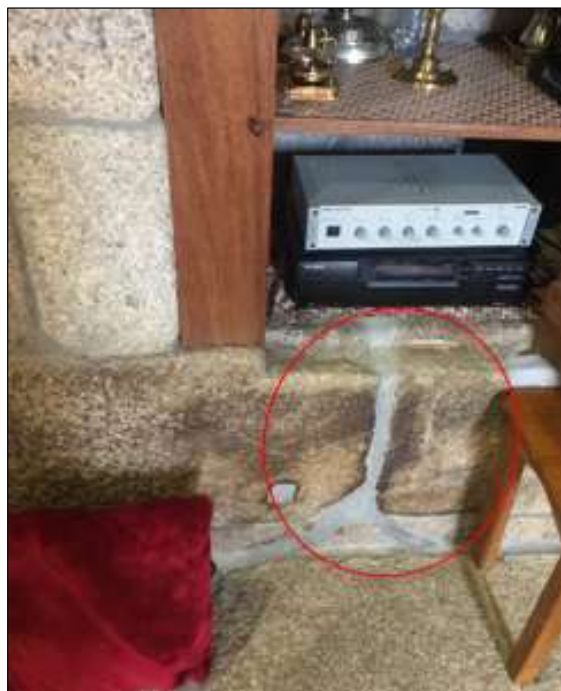
**Figura 20:** Evidência de selagem de juntas da pedra com argamassa de cimento tipo Portland.  
Créditos: João Sandes, 2020

Durante o levantamento arquitetónico foi possível observar praticamente por quase toda a igreja, interna e externamente, até a altura de 2 metros, a selagem de juntas com argamassa de cimento tipo Portland, figura 20, e juntas abertas em zonas pontuais externamente

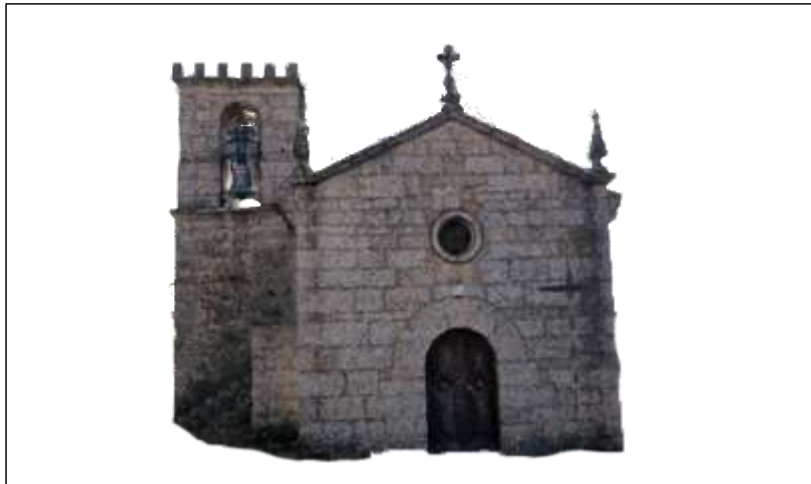
**Figura 24:** Alçado oeste obtido com as imagens fotogramétricas, onde se utilizou o Photoshop para limpar a poluição visual do seu contorno.  
Créditos: João Sandes, 2020

O primeiro levantamento fotogramétrico teve como objetivo fotografar todo o alçado exterior, o que resultou numa imagem dos alçados inteiros sem interferências na sua visualização (Figura 24 e 25).

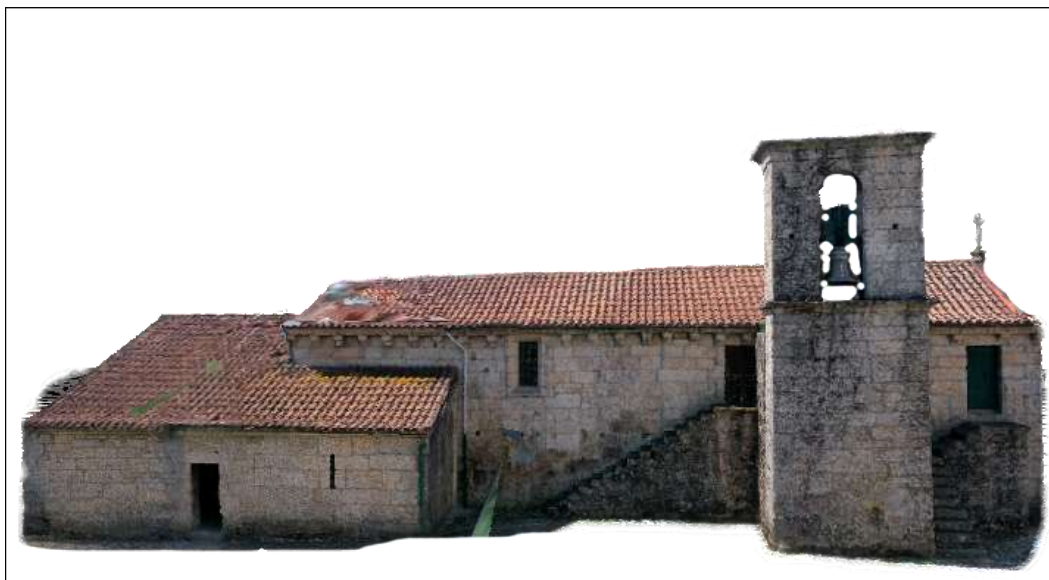
**Figura 25:** Vista 3D superior, Alçado lateral norte da igreja, obtido com as imagens fotogramétricas onde se utilizou o Photoshop para limpar a poluição visual do seu contorno.  
Créditos: João Sandes, 2020

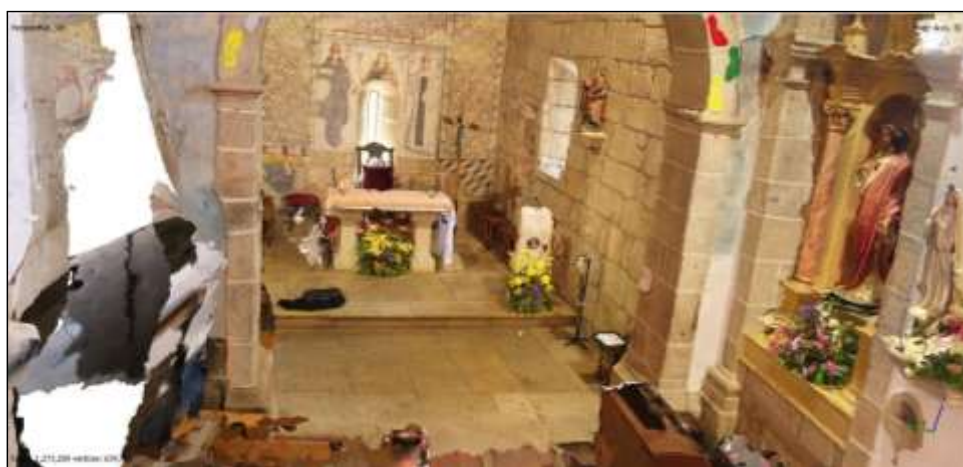
**Figura 26:** Volumetria incompleta do interior da Igreja obtido com o processo fotogramétrico.  
Créditos: João Sandes, 2020

contratempos devidos à pandemia que nos encontramos. Desta forma não foi possível o aproveitamento de todas as imagens após o tratamento fotogramétrico. Mesmo repetindo a visita, a imagem obtida não ficou inteiramente completa. No entanto, a volumetria obtida com a fotogrametria, como exemplificado na figura 26, permitiram prosseguir com o esquema de desenhos, complementando com imagens capturadas com uma câmara fotográfica Canon e com esquemas do levantamento tradicional, resultou no termino do levantamento interno. No *software* CAD pode ser feito o complemento dos pontos em falta, a partir das imagens da camara.

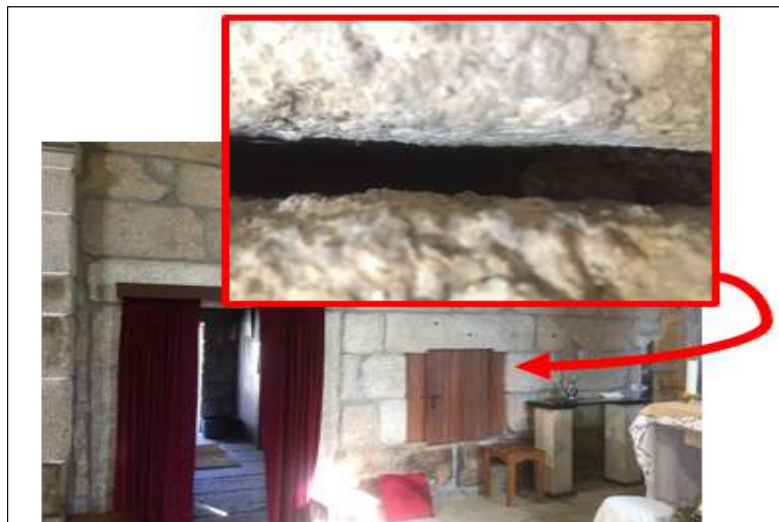
**Figura 34:** Nicho com portinhola existente na parede lateral da capela mor, onde se nota a separação entre ambos os panos que compõem a parede fortificada, provavelmente dupla.  
Créditos: João Sandes, 2020

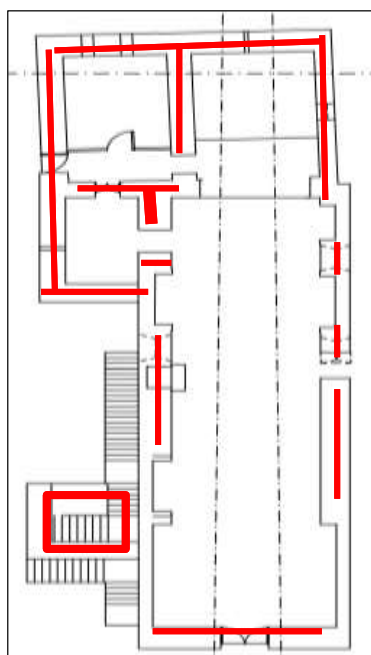
**Figura 35:** Planta baixa com detalhe para os pontos onde as paredes tem o dobro de espessura.  
Créditos: João Sandes, 2020

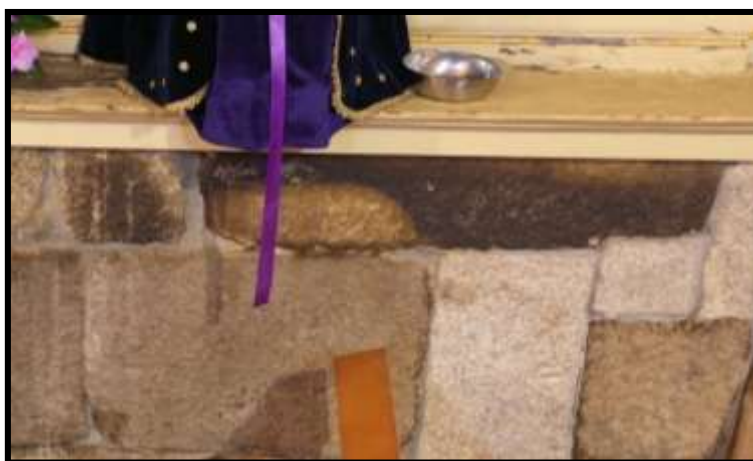
**Figura 38:** Mancha delimitada apenas na volumetria da pedra.  
Créditos: João Sandes, 2020
