CATÓLICA  
ESCOLA DAS ARTES

Estudo e Intervenção de Conservação e Restauro  
num Grupo de Relicários de Madeira Policromada  
do Séc. XVII, provenientes da Igreja de S. Vicente,  
Abrantes

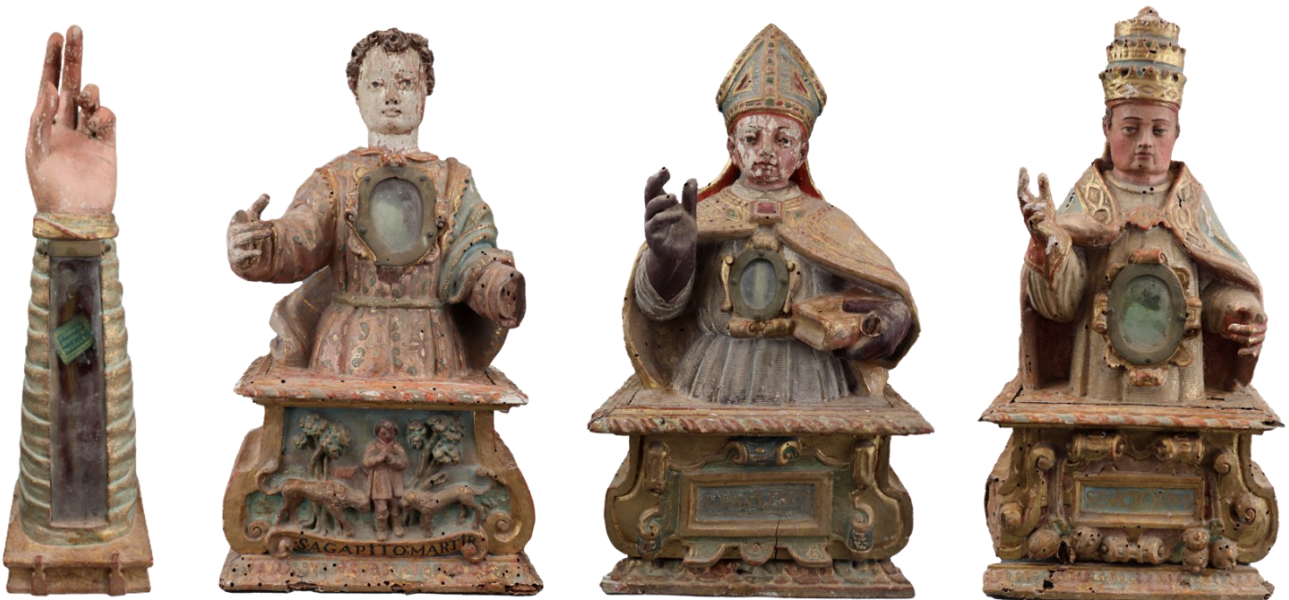
*Figura 1 - Relicários selecionados para objeto de estudo da presente dissertação.  
S. Isidro Padroeiro de Madrid / S. Agapito Martir / S. Paulino / S. Lucio PM  
©Alexandra Carvalho*

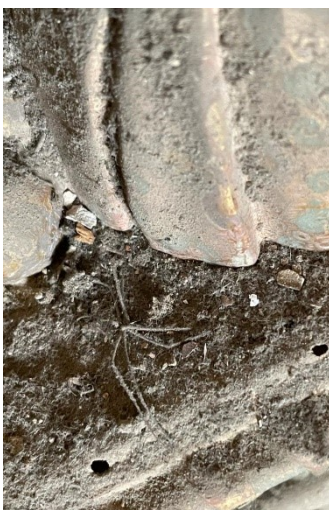
Figura 54 - Depósito superficial de matéria e sujidade.  
Busto-relicário S. Agapito Martir  
©Elsa Murta

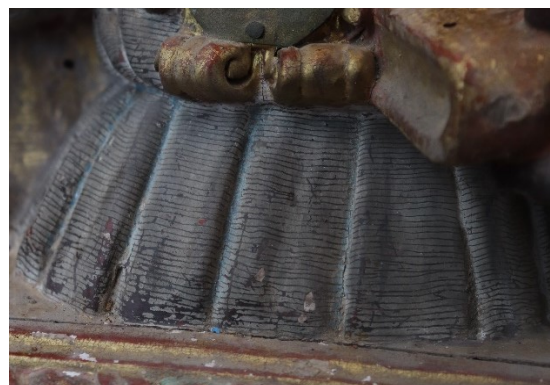
*Figura 67 - Oxidação da folha de prata. Busto-relicário S. Paulino.  
©Alexandra Carvalho*

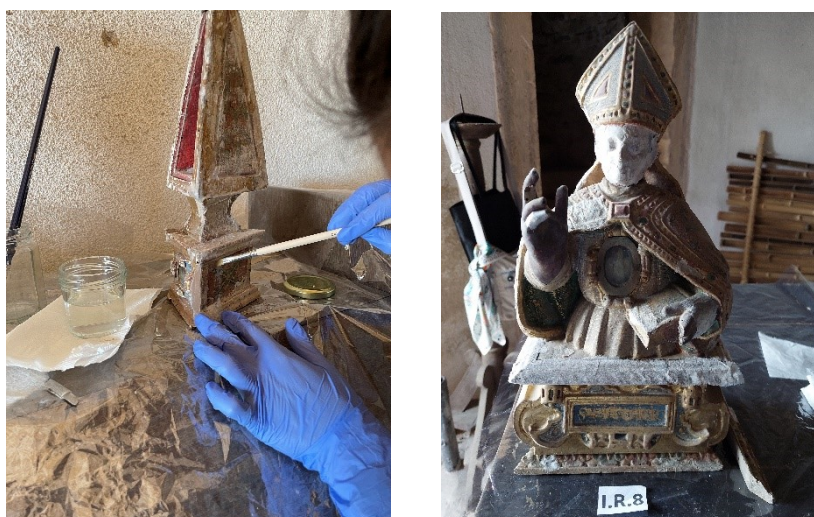
*Figura 77 & 78 - Pré-fixação com papel japonês e Klucel® G. ©Elsa Murta*

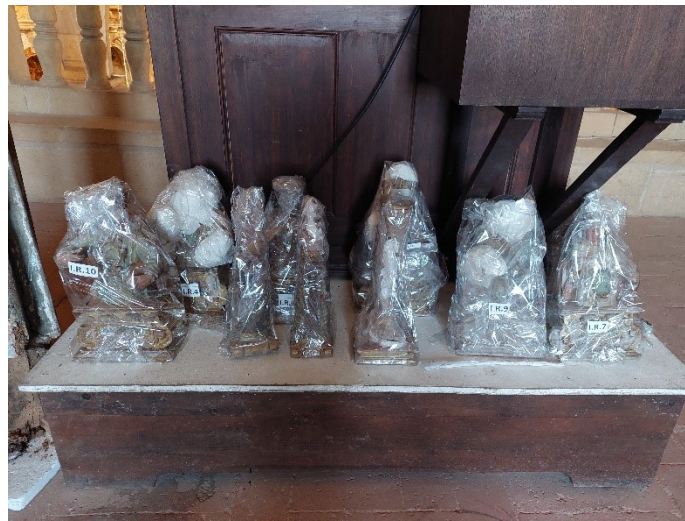
*Figura 81 - Embalamento dos relicários. ©Elsa Murta*

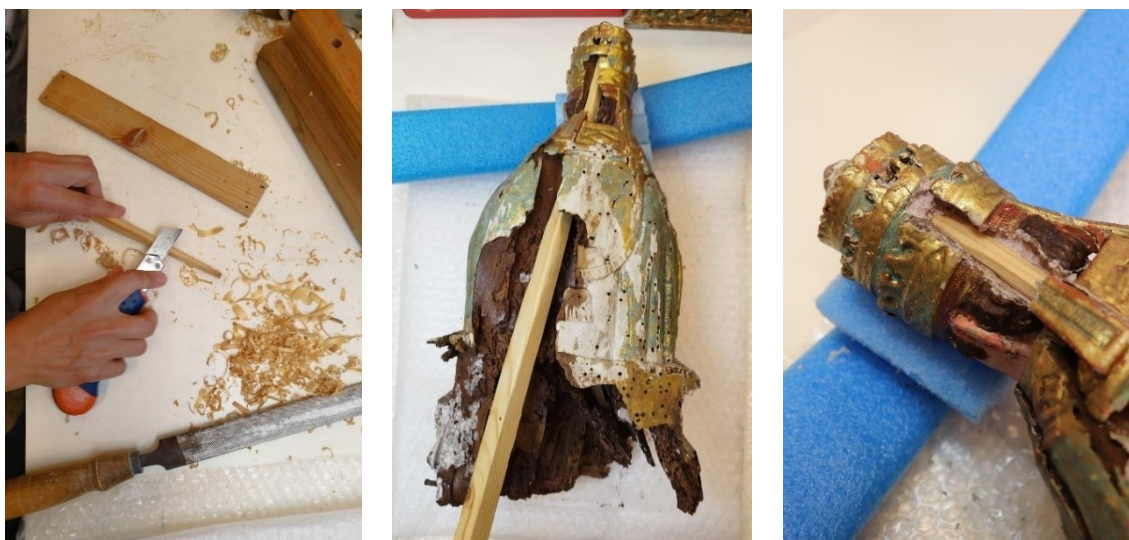
*Figura 96, 97 & 98 - Reestruturação do bloco de madeira do busto-relicário S. Lucio P.M., com a introdução de um elemento de madeira de pinho. ©Alexandra Carvalho*

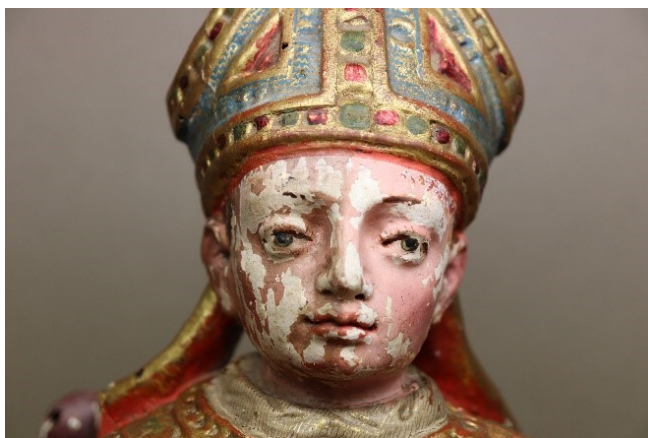
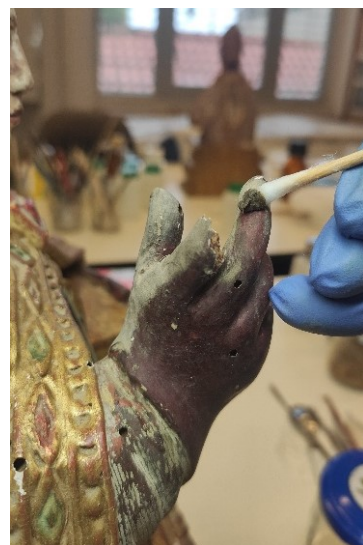
*Figura 106 & 107- Limpeza da policromia com cotonete embebido em saliva sintética. ©Alexandra Carvalho*

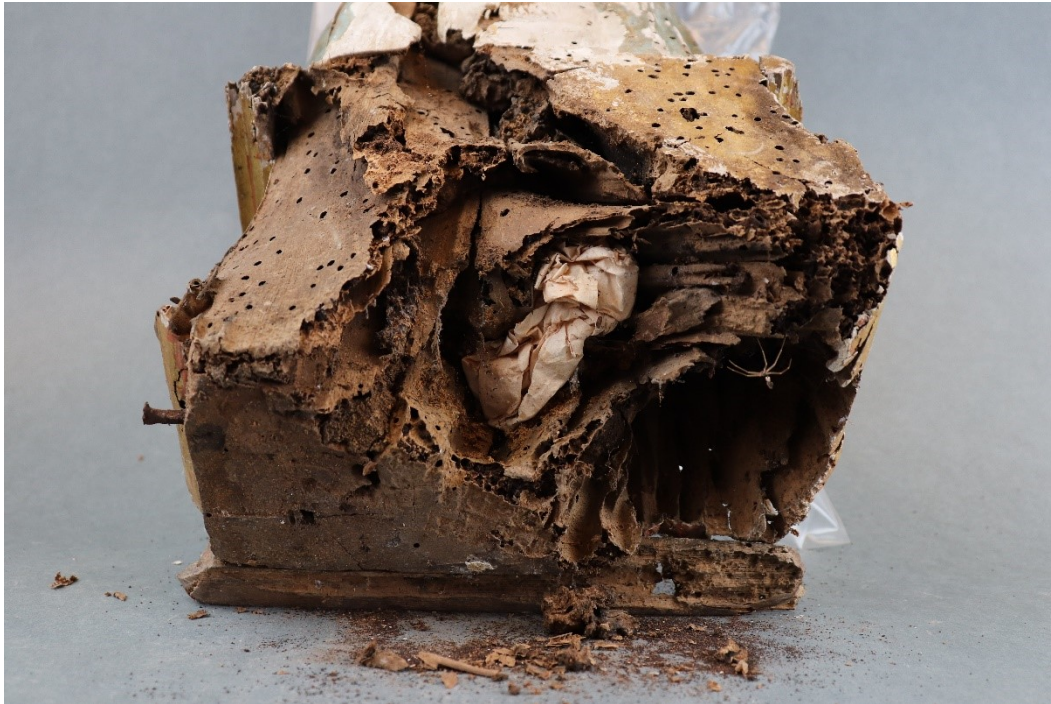
*Figura 60 - Degradação de térmitas identificada a partir de dejetos e terra encontrados no busto-relicário S. Lucio P.M. ©Alexandra Carvalho*

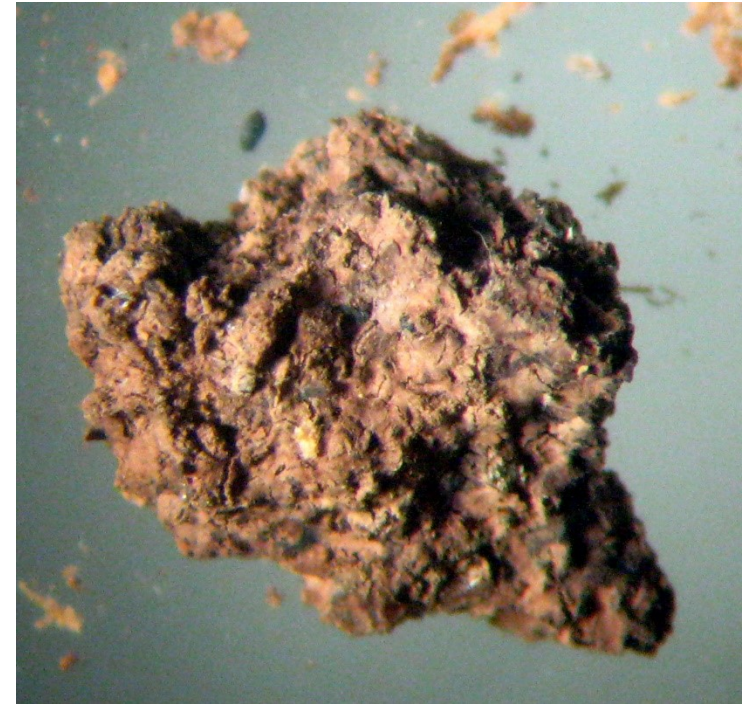
*Figura 61 - Argamassa terrosa, feita a partir de terra e matérias fecais. ©Lília Esteves*

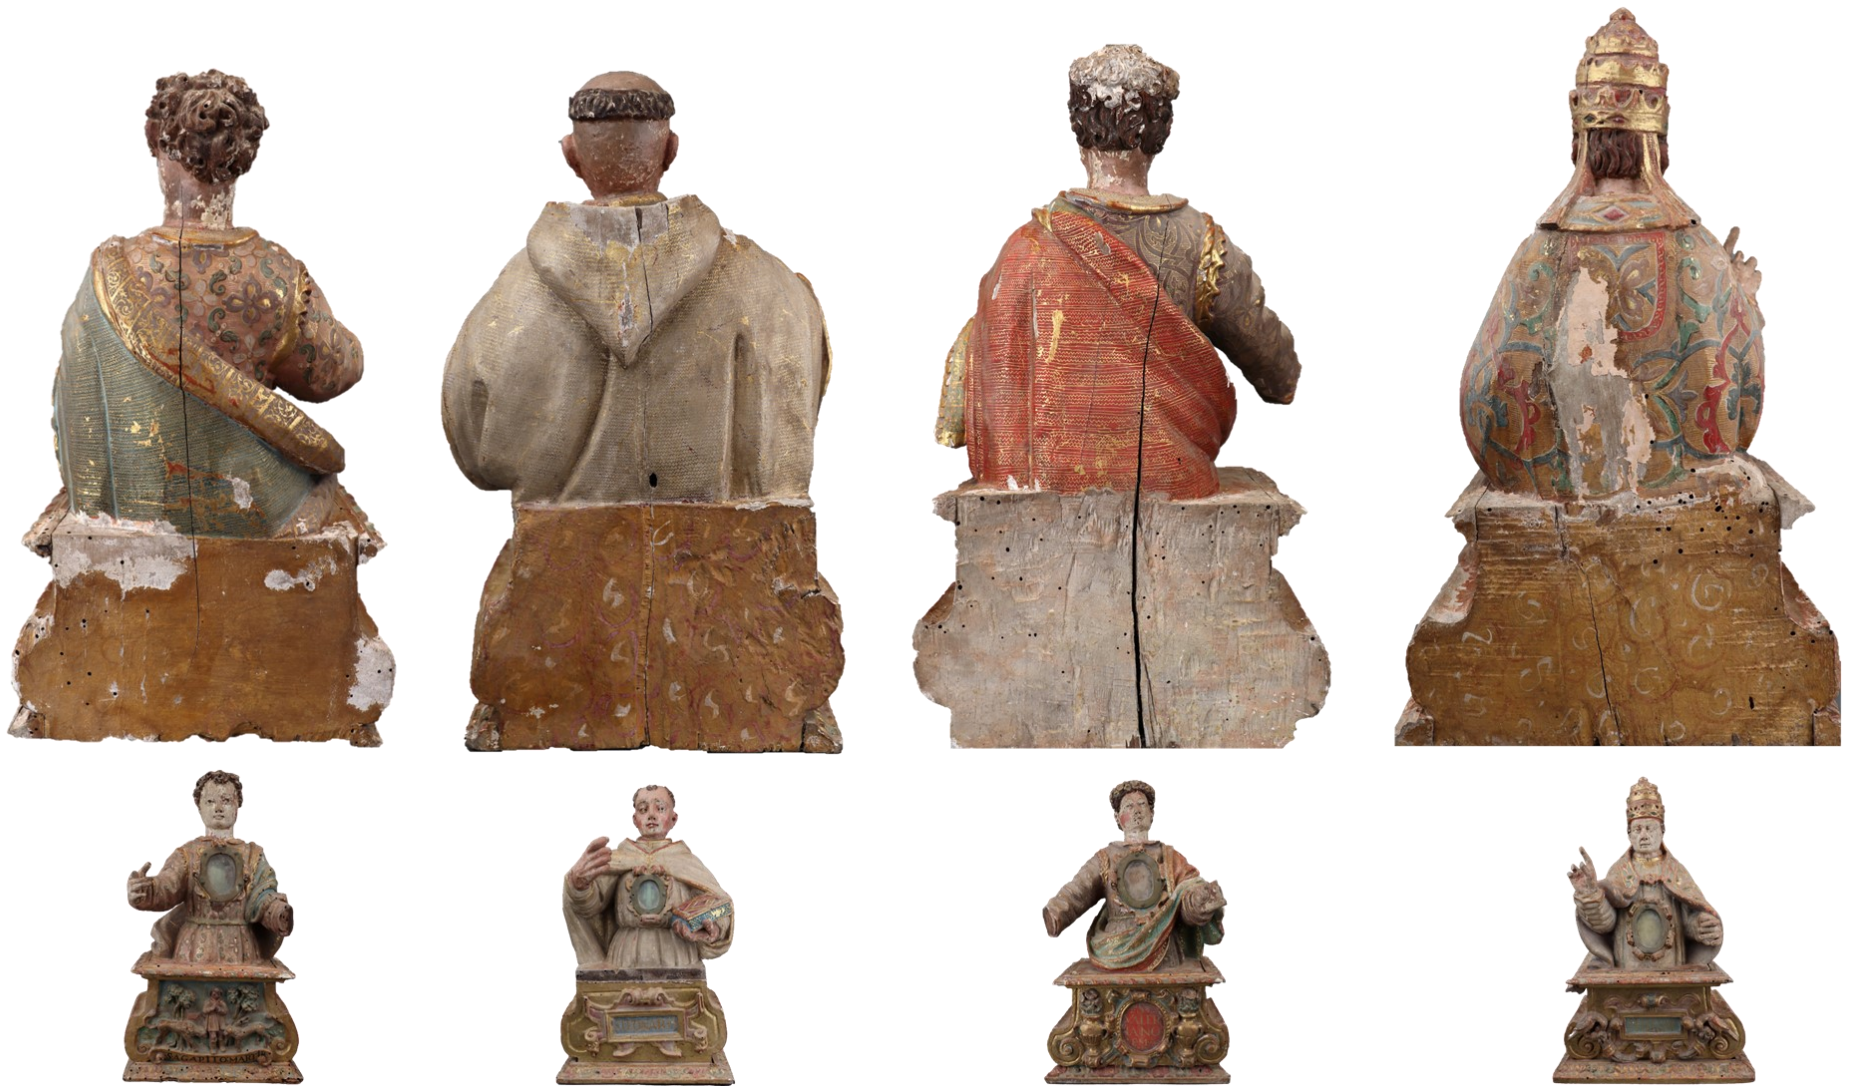
*Figura 62 - Fissuras e fendas radiais, que acompanham a direção do veio da madeira.  
Bustos-relicário S. Agapito Martir, S. Vitorio, S. Valerinao, S. Estevao. ©Alexandra Carvalho*

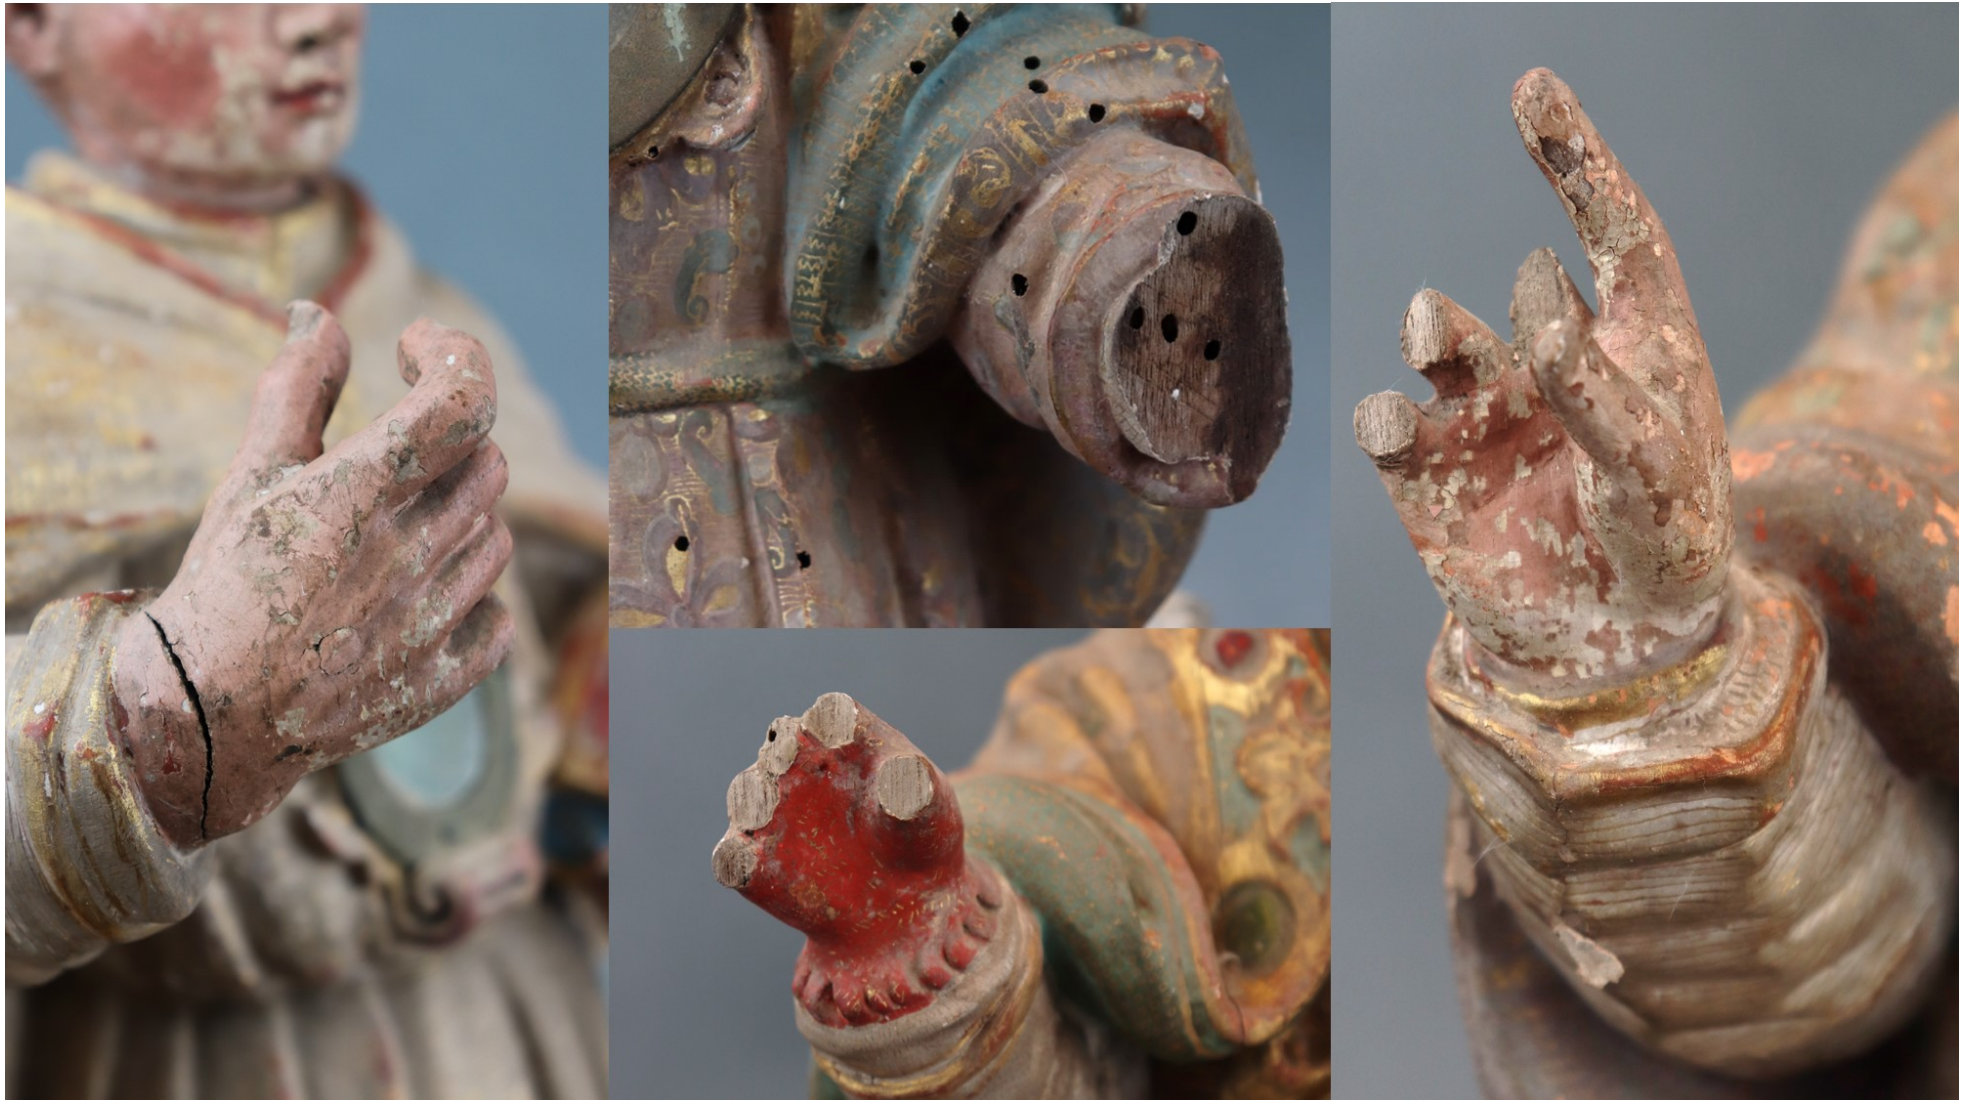
*Figura 63 - Perdas volumétricas. Bustos-relicário S. Vitorio, S. Agapito Martir, S. Epiphani e S. Estevao. ©Alexandra Carvalho*

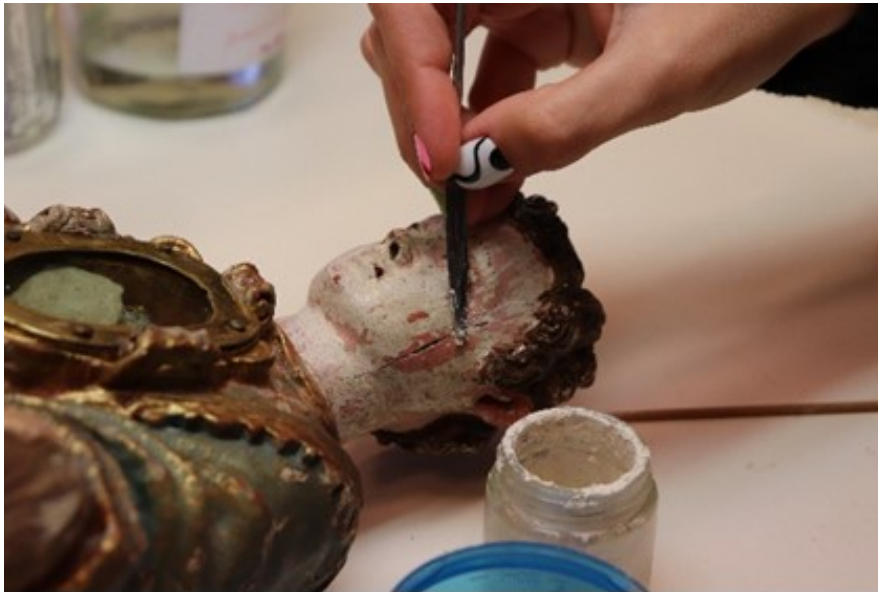
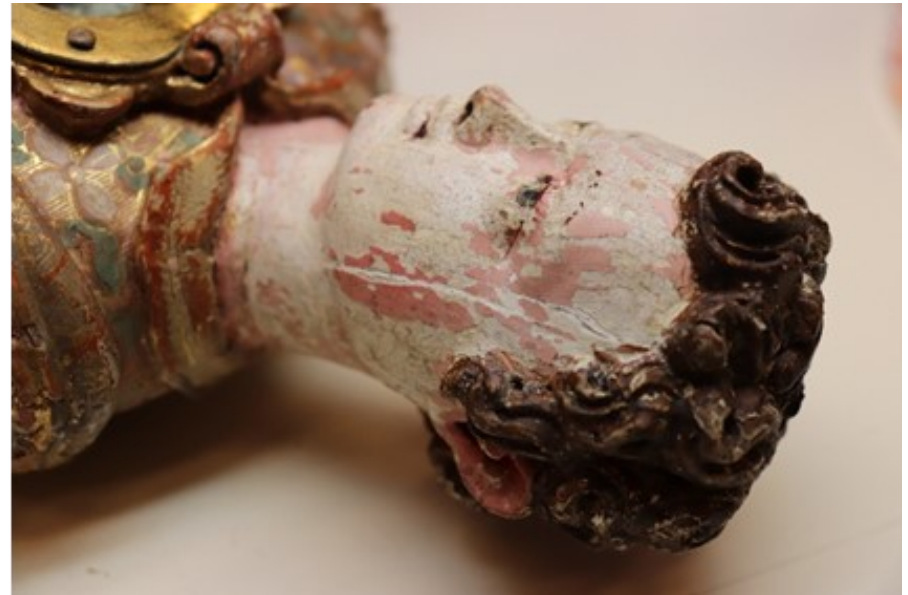
*Figura 108 - Preenchimento de fissura na face do busto-relicário S. Agapito Martir. ©Alexandra Carvalho*

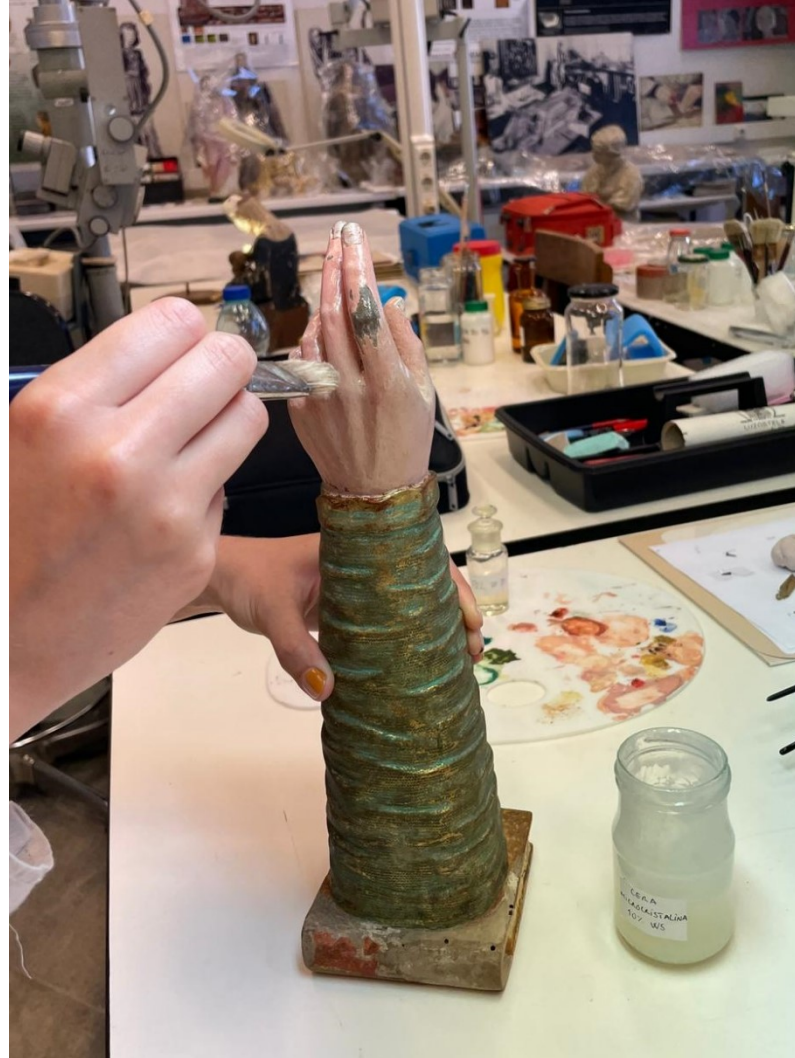
*Figura 110 - Aplicação de cera microcristalina, proteção final. ©Elsa Murta.*
