Levantamento das Políticas de Conservação aplicadas a Sítios  
Arqueológicos, em Portugal (1950-2022):  
Análise e Interpretação de 8 Casos de Estudo Luso-Romanos.

Dissertação apresentada à Universidade Católica Portuguesa  
para obtenção do grau de Mestre em Conservação e Restauro de Bens Culturais

- Especialização em –  
Património Edificado (Bens Arqueológicos)

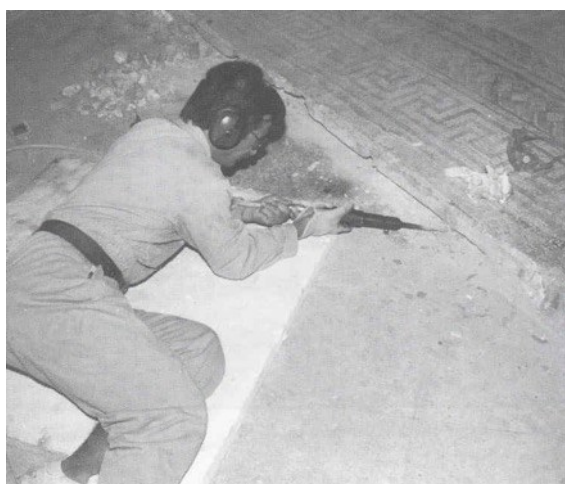
**Figura 1** Remoção da argamassa cimentícia de reassentamento de um dos mosaicos de Torre de Palma, no MNA, por meios mecânicos. Arquivo pessoal de Vítor Hugo Torres ©.

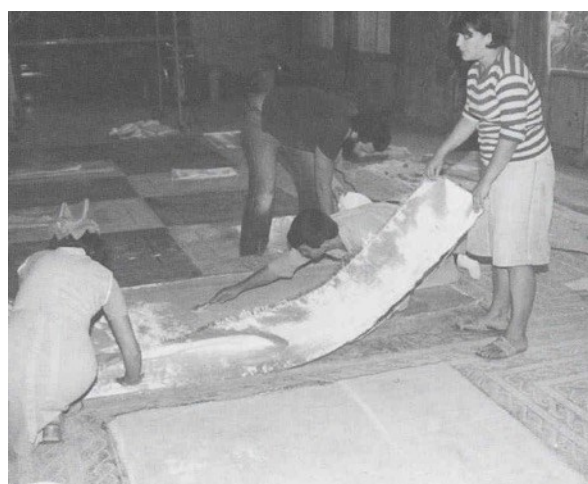
**Figura 2** Aplicação de um *facing* num dos mosaicos de Torre de Palma, no MNA. Arquivo pessoal de Vítor Hugo Torres ©.

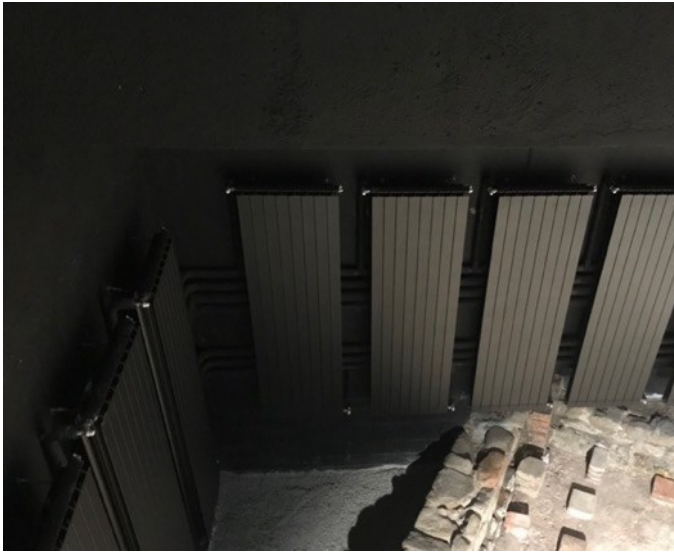
**Figura 5** Vista de pormenor dos radiadores responsáveis pelo controlo de temperatura da água e do ambiente atmosférico do Espaço-Museu das Termas Romanas de Chaves. Créditos: Mariana N. Durana Pinto © 2022.

O impasse entre 2016 a 2020, fez com que se verificassem graves problemas de humidade e de condensação superficial, pondo em causa a conservação das estruturas, devido ao fecho do espaço onde as águas termais atingem 65°C, não permitindo que a instalação mecânica de renovação do ar solucionasse o problema (Noé, 2013; Pinto, 2018). Assim, em 2018 foi elaborado um relatório por parte do Laboratório Nacional de Engenharia Civil (LNEC), a reportar as principais problemáticas e a projetar possíveis soluções para o estudo estratégico para a ventilação e aquecimento do espaço musealizado.

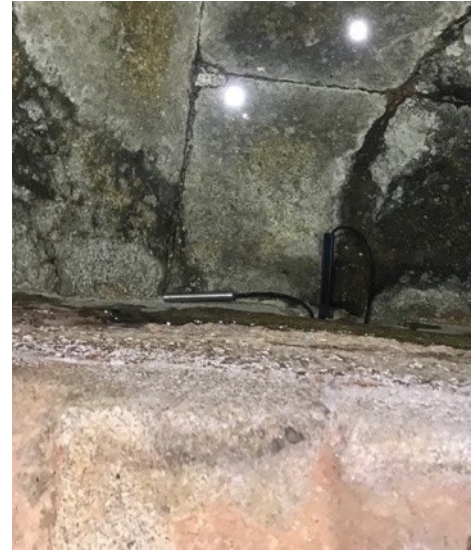
**Figura 6** Vista de pormenor do sensor de monitorização presente na Piscina A. Créditos: Mariana N. Durana Pinto © 2022.

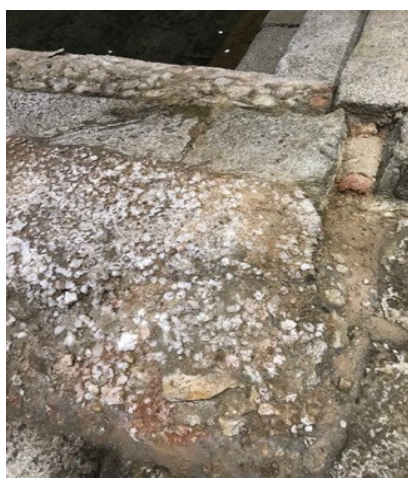
**Figura 7** Vista de pormenor dos sais solúveis presentes na borda da Piscina A. Créditos: Mariana N. Durana Pinto © 2022.

As principais problemáticas verificadas concentram-se no controlo da relação entre a humidade relativa e a temperatura, que tem provocado o aparecimento de sais de forma generalizada pelas estruturas arqueológicas (fig. 7), assim como o aparecimento de microrganismos e a própria deterioração dos elementos pétreos.

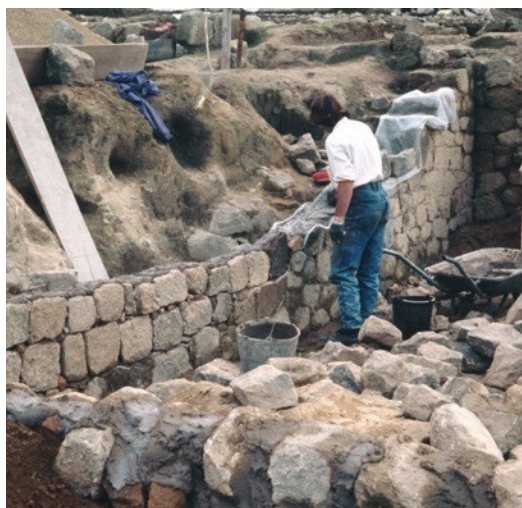
**Figura 9** Reconstrução de um dos muros da *Insulae* das Carvalheiras (*Bracara Augusta*), a 15 de novembro de 1991. Créditos: Arquivo do Museu D. Diogo de Sousa © Braga.

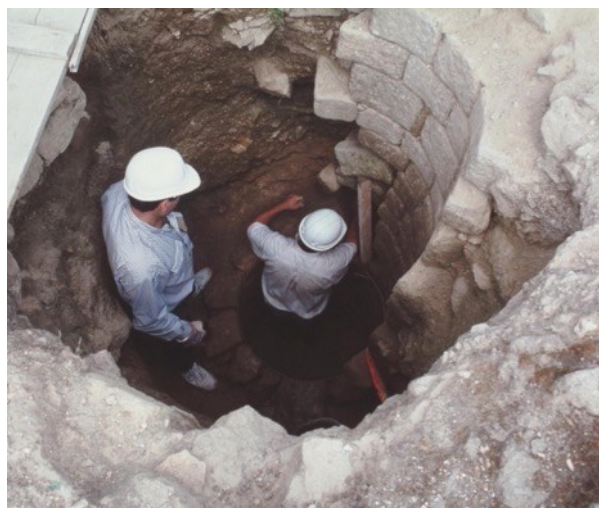
**Figura 10** Reconstrução do poço da *Insulae* das Carvalheiras (*Bracara Augusta*), a 13 de junho de 1995. Créditos: Arquivo do Museu D. Diogo de Sousa © Braga.

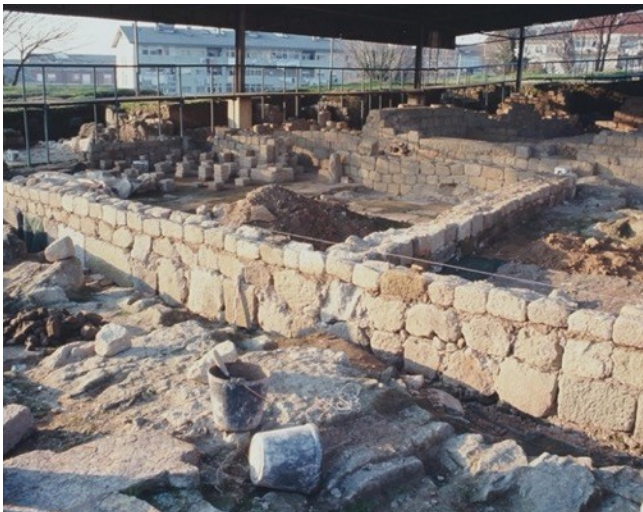
**Figura 11** Vista geral das ruínas das Termas Romanas do Alto da Cidade, durante as intervenções de conservação e restauro entre 1991-1998. Créditos: Arquivo do Museu D. Diogo de Sousa © Braga.

As ações realizadas concentraram-se em 3 etapas principais: (1) a reconstrução de muros<sup>45</sup> (fig. 12); (2) a consolidação de *coroas* de muros em desagregação; e (3) a consolidação de revestimentos de paredes e pavimentos em *opus signinum*<sup>46</sup> (Marques, 2019c).

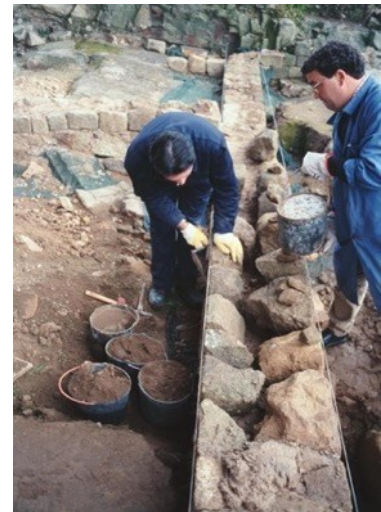
**Figura 12** Reconstrução de um dos muros das Termas Romanas do Alto da Cidade, entre 1991-1998. Créditos: Arquivo do Museu D. Diogo de Sousa © Braga.

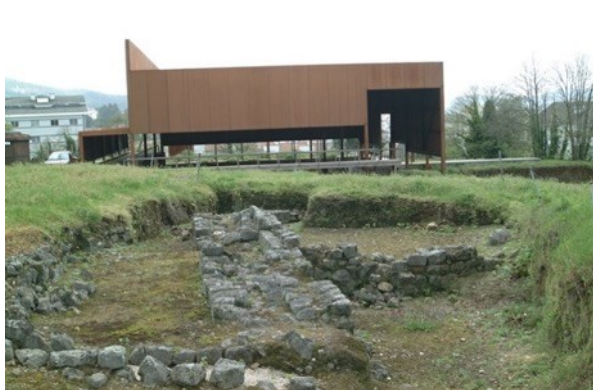
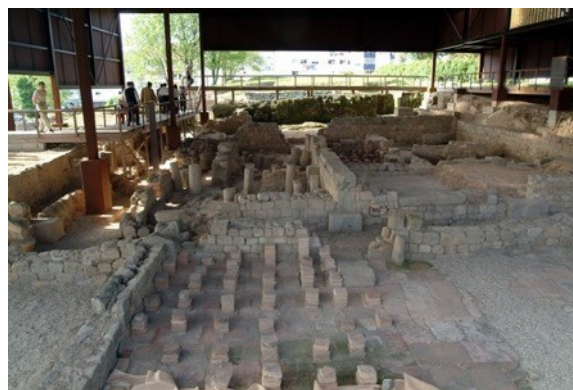
**Figura 13** Requalificação da cobertura das Termas Romanas do Alto da Cividade, em 2004. Créditos: Arquivo do Museu D. Diogo de Sousa © Braga.

<sup>48</sup> A cobertura foi construída em *aço corten*, consiste num aço patinado, com uma resistência à corrosão superior ao aço tradicional, e o seu uso tornou-se recorrente a partir dos anos 30 do século XX (Fontinha, 2019).

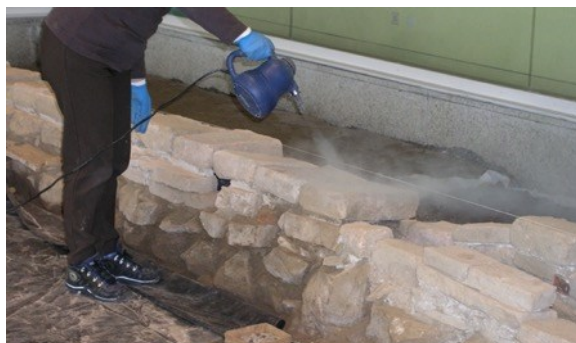
**Figura 16** Limpeza com recurso a vapor de água e esponjas, do mosaico do MDDS, em 2004. Créditos: Arquivo do Museu D. Diogo de Sousa © Braga.

A quarta etapa das intervenções é realizada entre 2003 e 2004, teve como principal objetivo a manutenção do espaço, a partir da limpeza (com recurso a vapor de água (fig. 16) e esponjas), da consolidação (com recurso ao *PLEXTOL B500*) (fig. 17), e da reaplicação do biocida (*Dipcid* da CIN) (Marques & Torres, 2021, p. 21).

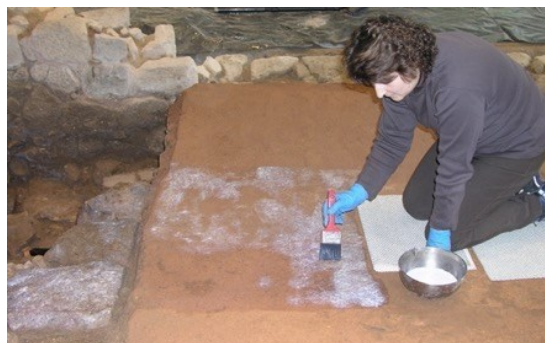
**Figura 17** Consolidação com recurso ao *PLEXTOL B500* (aplicado com trincha), do mosaico do MDDS. Créditos: Arquivo do Museu D. Diogo de Sousa © Braga.

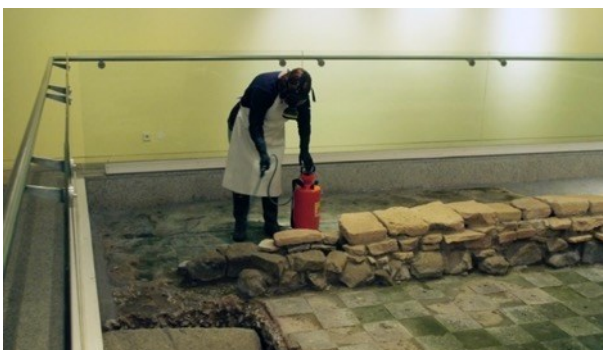
**Figura 18** Aplicação de um dos biocidas da testagem realizada em 2011, no mosaico do MDDS. Créditos: Arquivo do Museu D. Diogo de Sousa © Braga.

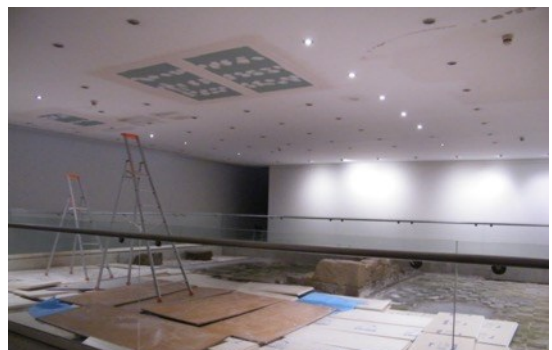
**Figura 19** Requalificação do teto falso da sala do mosaico do MDDS, em 2021. Créditos: Arquivo do Museu D. Diogo de Sousa © Braga.

Desta forma, destacam-se os seguintes eventos principais: o papel de Fátima Abraços, que em função da sua investigação de Doutoramento, fora executada uma limpeza minuciosa no mosaico (com recurso a bisturi, espátulas, etc.), removendo assim resto de resíduos provenientes das inundações de 1991; a testagem de novos biocidas no local<sup>52</sup>; a aplicação de um hidrofugante (*Silikers 101*), em dezembro de 2004; o restauro dos motivos dos mosaicos I e II, com quadrados de tesselas previamente concebidos, também em dezembro de 2004; aplicação de cortinados opacos de tonalidade negra na claraboia (posteriormente reforçados pela colocação de películas de proteção ultravioleta) e da instalação de um termohigrógrafo no espaço, em março de 2005; início da reconstituição do desenho do mosaico com tesselas brancas feitas em gesso (e consolidadas com *Paraloid B72*), em 2006; testagem de novos biocidas novamente: o *biocida KALL 1800* e *Formol 37%* (ambos com elevada toxicidade e insuficientes), entre 2010 e 2011 (fig. 18); o estudo desenvolvido por Patrícia Moreira sobre o “Bioma de uma habitação romana do século I”, onde foi possível identificar as espécies presentes no mosaico, entre 2012 e 2013 (Moreira et al., 2013); reabilitação do teto falso e telas na claraboia, em 2021 (fig. 19); entre outros eventos não mencionados (Marques & Torres, 2021, pp. 22-41).

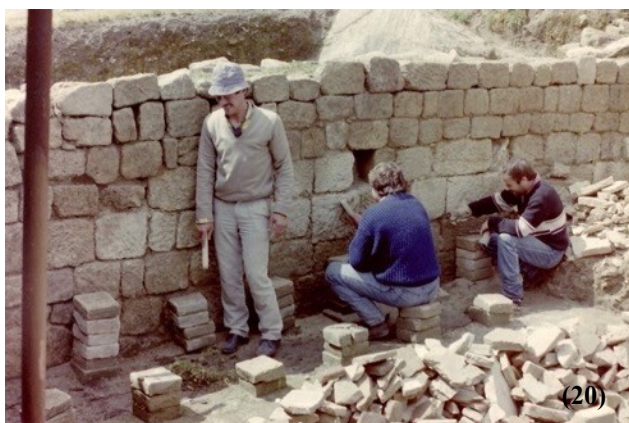
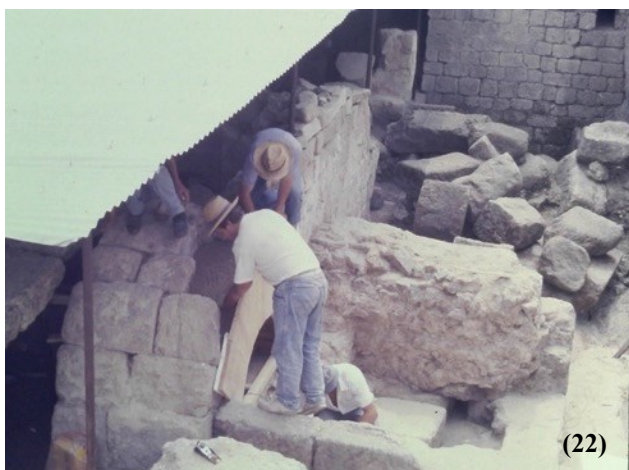
**Figura 20** Recuperação de um dos muros da zona das termas (de Tongobriga), em 1988. Créditos: Arquivo pessoal de Vítor Hugo Torres ©.

<sup>58</sup> No relatório técnico de 1989, consta que durante o restauro dos muros foi utilizada uma técnica onde era utilizada terra servindo como almofada entre as pedras, em vez de argamassas tradicionais (Dias, 1989).

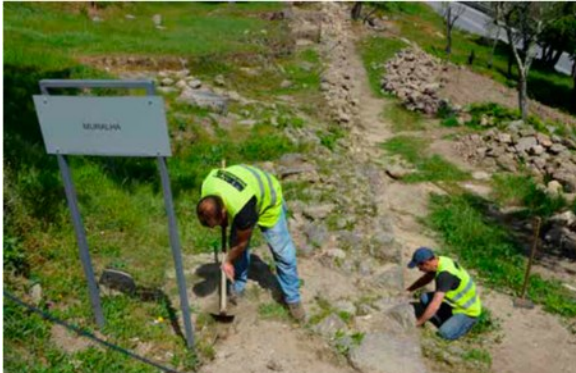
**Figura 23** Trabalhos de limpeza e remoção da vegetação, na zona da muralha em Tongobriga. (Lima et al., 2020, p. 163).

Entre abril e julho de 2015, ocorreram novos trabalhos de conservação e restauro na muralha de Tongobriga (descoberta em 2005). Esta intervenção decorreu no âmbito de um projeto celebrado entre a Estação Arqueológica do Freixo e a DRC Norte, tendo sido executada pela empresa subcontratada *Novaarqueologia, Lda*. Com base na metodologia previamente definida, a intervenção realizou-se em 8 etapas principais: (1) registo<sup>61</sup>; (2) limpeza (onde foram incluídas as operações de desmatação, aplicação de herbicida<sup>62</sup>, e limpeza dos elementos pétreos) (fig. 19) ; (3) remoção de elementos descontextualizados; (4) correção de deformações; (5) sistema de drenagem; (6) estabilização física e consolidação<sup>63</sup> (fig. 23); (7) restauro/integração<sup>64</sup> (fig. 24); e (8) manutenção<sup>65</sup> (Lima et al., 2020, pp. 156–175)

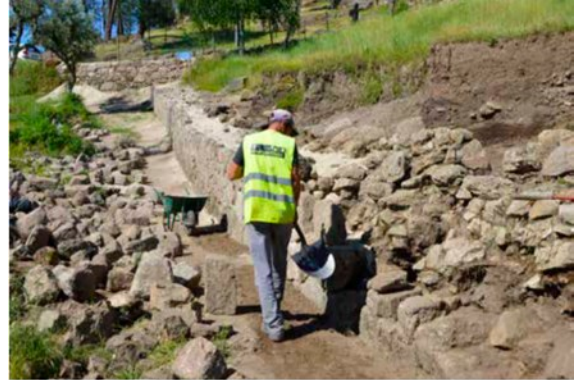
**Figura 24** Pormenor dos trabalhos de consolidação da muralha (em Tongobriga). (Lima et al., 2020, p. 169).

<sup>64</sup> Encontra-se frisado na publicação que as ações de restauro ou reintegração foram concretizadas *sempre que existiam evidências arqueológicas suficientes que permitissem a reconstituição de troços de muralha*. Estas lacunas foram reconstituídas apenas com elementos pétreos resultantes de derrubes (Lima et al., 2020, 169).

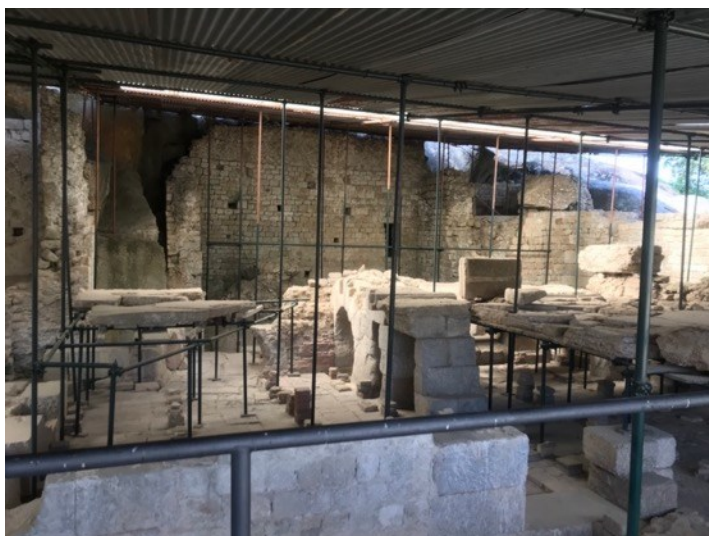
**Figura 25** Termas romanas de Tongobriga, em julho de 2022 (vista de pormenor do arco intervencionado em 1988). Créditos: Mariana N. Durana Pinto © 2022.

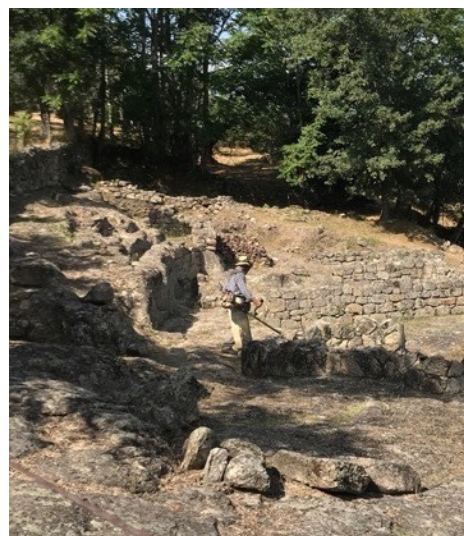
**Figura 26** Operação de manutenção na zona habitacional das ruínas de Tongobriga, em julho de 2022. Créditos: Mariana N. Durana Pinto © 2022.

<sup>66</sup> A manutenção e monitorização do sítio arqueológico é assegurada por uma equipa de operacionais com formação em conservação e restauro de bens arqueológicos, e ainda é assistida pelos alunos do curso técnico em conservação e restauro, lecionado na Escola Profissional de Arqueologia, durante as unidades curriculares práticas (DRCN, 2013).

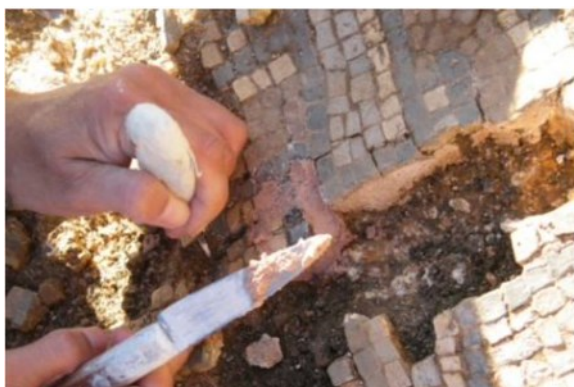
**Figura 28** Vista de pormenor do preenchimento dos limites de uma lacuna de um dos mosaicos, da campanha de 2012 (Ravara Mendes et al., 2013, p. 45).

Deste modo, a campanha de 2012 surge no âmbito do – *VI Workshop internacional de mosaicos in situ: uma experiência de voluntariado e de entreatajuda internacional* (2 a 27 de julho), em que no relatório técnico encontra-se descrita a seguinte metodologia de intervenção, por sua vez dividida em 2 fases de atuação: (1) limpeza e a (2) estabilização. A primeira fase, a limpeza, consistiu na realização das seguintes ações: (1a) limpeza de depósitos superficiais; (1b) remoção de plantas superiores; (1c) remoção de materiais de intervenções anteriores; (1d) remoção de microrganismos. Sequencialmente, a segunda fase, a estabilização, foi organizada em: (2a) consolidação das camadas de preparação; (2b) consolidação de vazios localizados entre as camadas de preparação; (2c) consolidação de tesselas; (2d) *facing*; (2e) recolocação de tesselas; (2f) preenchimento de lacunas (fig. 28 e 29); e (2g) preenchimentos intersticiais. Realça-se apenas ainda a inclusão de mapeamentos de patologias e das zonas intervencionadas e de tabelas sínteses no próprio relatório técnico citado (Ravara Mendes, 2012, pp. 90–134).

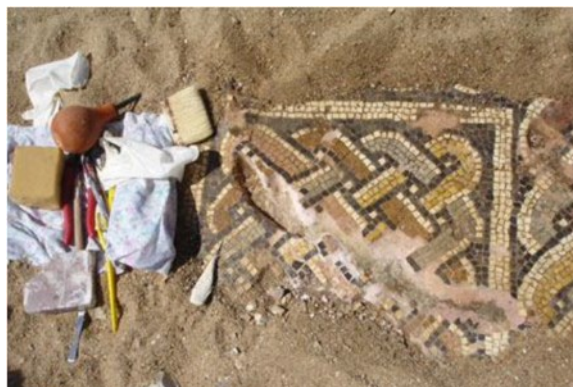
**Figura 29** Após o preenchimento dos limites de uma lacuna de um dos mosaicos, da campanha de 2012 (Ravara Mendes et al., 2013, p. 45).

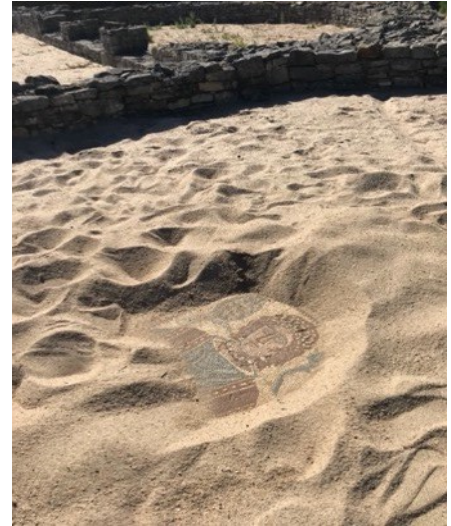
**Figura 31** Vista de pormenor de uma das zonas do mosaico “M” da *Villa Romana do Rabaçal*, a 29 de junho de 2022. Créditos: Mariana N. Durana Pinto © 2022.

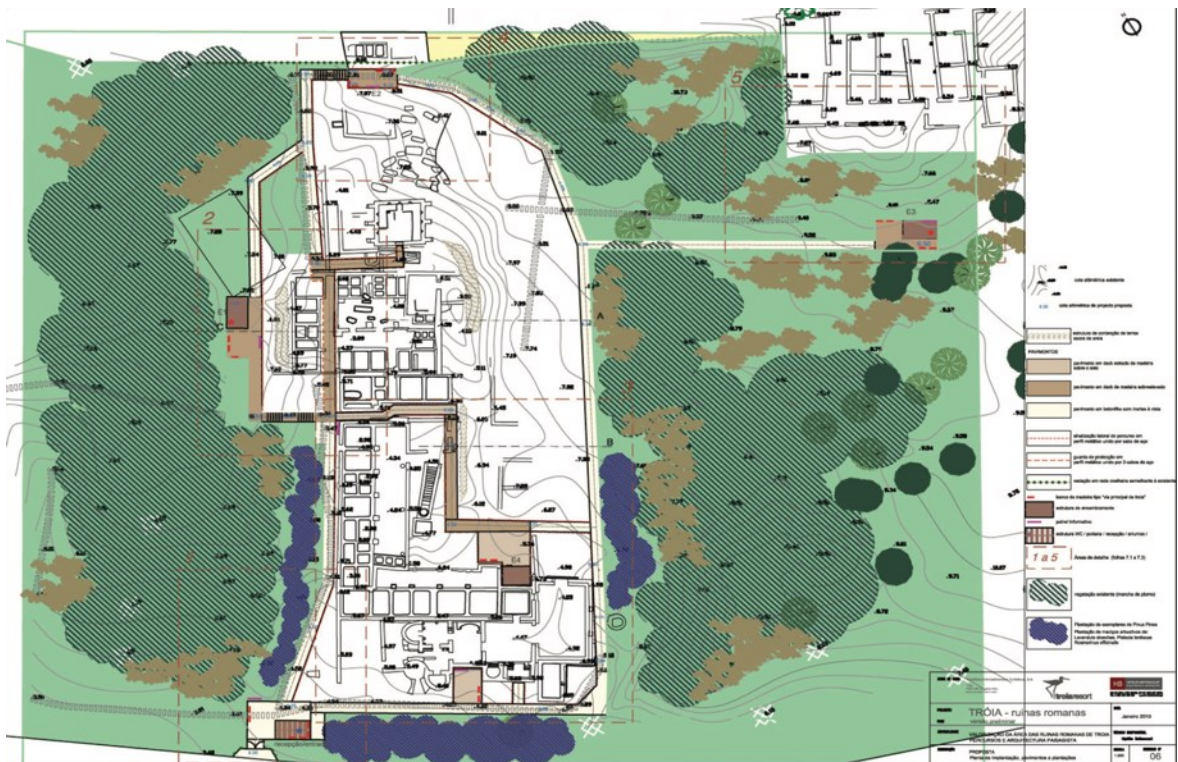
**Figura 35** Planta de implantação do percurso da visita, pavimentos e plantações (HB – Arquitetura Paisagista Lda.) (Vaz Pinto et al., 2014, pp. 32).

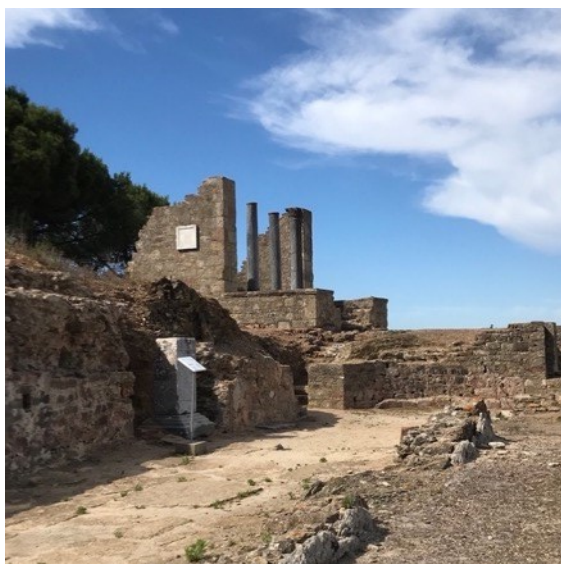
**Figura 38** Templo das Ruínas Romanas de Miróbriga, em julho de 2022. Créditos: Mariana N. Durana Pinto © 2022.

Entre as décadas de 60 e 70 do século XX, D. Fernando de Almeida não só organizou inúmeras campanhas arqueológicas (Silva, 2017, p. 33), como promoveu a valorização e restauro das ruínas, nomeadamente com as reconstruções arquitetónicas do templo centralizado (fig. 38), no fórum e as termas (Barata & Vale, 2010, p. 11). Estes restauros ou reconstruções romantizadas ainda hoje se preservam, tendo sido limitados por “marcações escuras” entre os materiais adicionados e o original (fig. 39). Por outro lado, tanto a consolidação, os reassentamentos e as reconstruções eram executadas com recurso ao cimento *Portland* que, com a passagem dos anos, se revelou uma argamassa com uma elevada dureza (provocando tensões internas) e propícia à produção de sais (Garcia & Tinturé, 1999, p. 55).

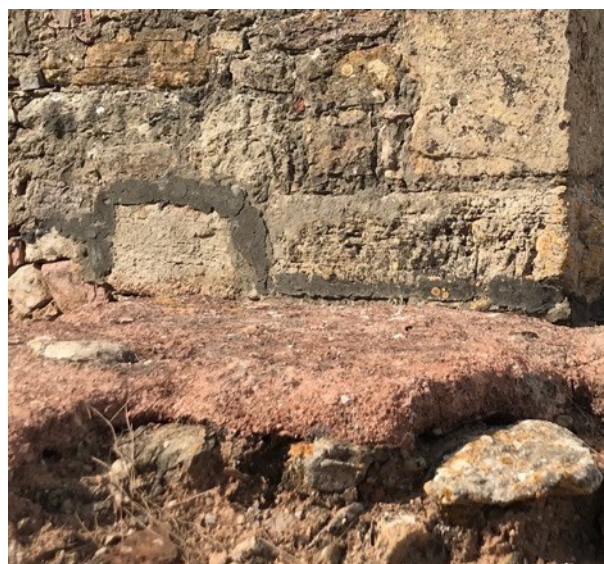
**Figura 39** Vista de pormenor das “marcações pretas” como elementos separadores entre os materiais adicionados e o original, dos restauros de D. Fernando d’Almeida sobre as Ruínas de Miróbriga. Créditos: Mariana N. Durana Pinto © 2022.

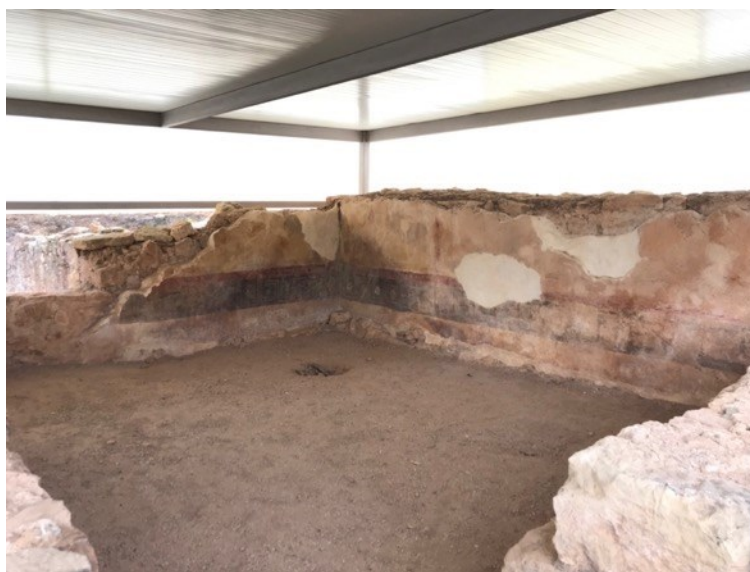
**Figura 40** Revestimento parietal (a fresco) da zona da hospedaria Ruínas de Miróbriga (após a intervenção de 2019). Fotografia captada em julho de 2022. Créditos: Mariana N. Durana Pinto © 2022.

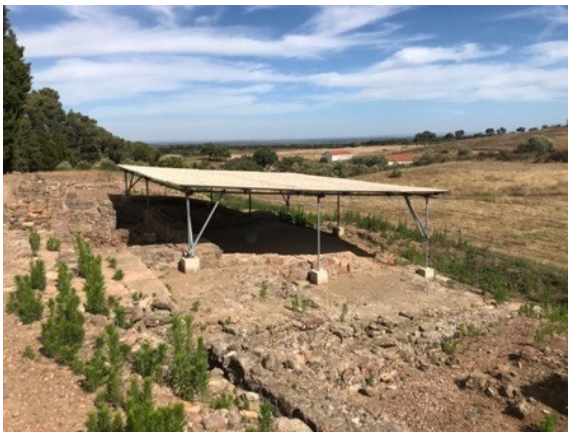
**Figura 41** Vista para a cobertura temporária na zona habitacional das Ruínas de Miróbriga, em julho de 2022. Créditos: Mariana N. Durana Pinto © 2022.

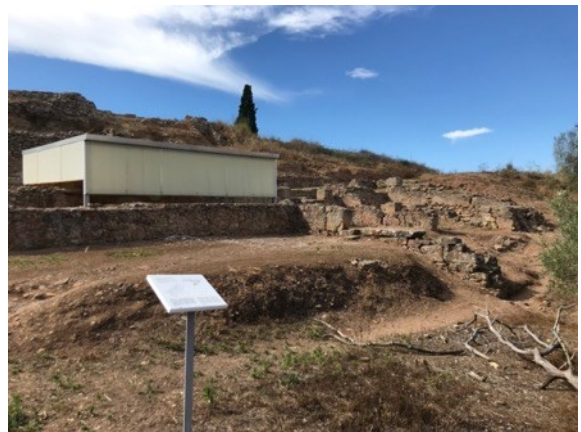
**Figura 42** Vista para a cobertura temporária na zona da hospedaria Ruínas de Miróbriga, em julho de 2022. Créditos: Mariana N. Durana Pinto © 2022.

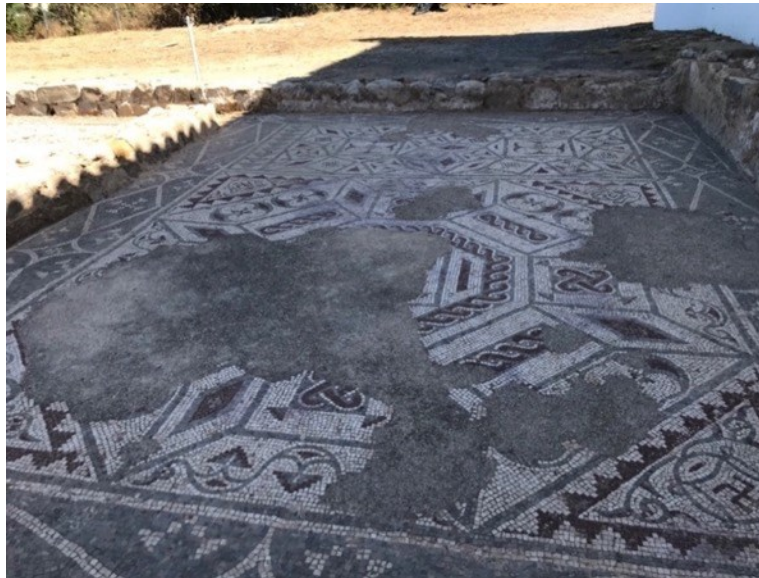
**Figura 44** Mosaico da sala A52 das Ruínas de Milreu (um dos compartimentos a norte do peristilo), em julho de 2022. Créditos: Mariana N. Durana Pinto © 2022.

<sup>106</sup> Intervenção também realizada por Carlos Beloto. A mesma consistiu no tratamento da parte leste (limpeza e consolidação com argamassa de cal) e norte do peristilo (limpeza, desenho geométrico e consolidação com uma argamassa de cal) (Hauschild, 1989, p. 2).

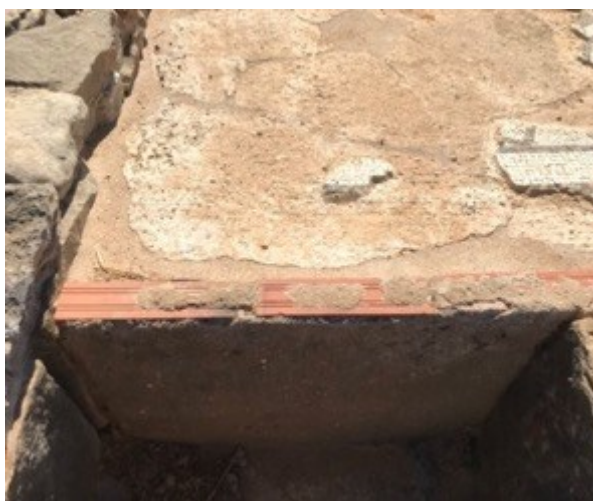
**Figura 45** Vista de pormenor de um restauro com recurso a cimento e tijolos contemporâneos das Ruínas de Milreu (possível de ser de 1994 ou anterior), em julho de 2022. Créditos: Mariana N. Durana Pinto © 2022.

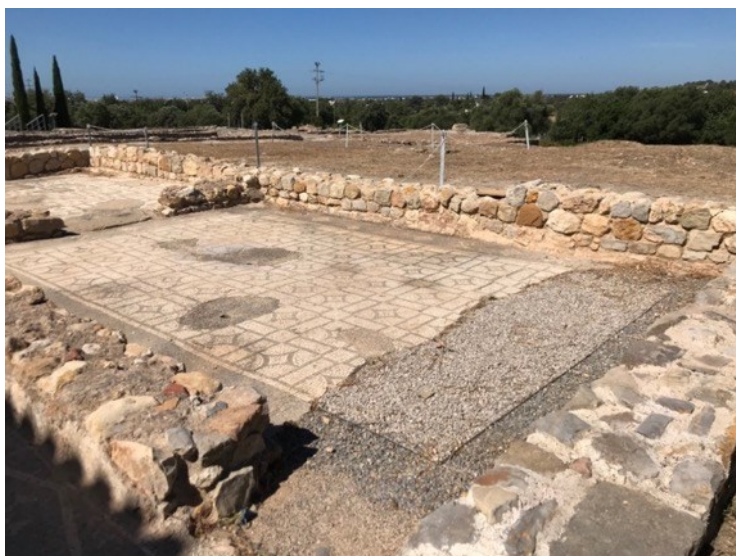
**Figura 46** Mosaico da sala A54 das Ruínas de Milreu (após a intervenção de 2018), em julho de 2022. Créditos: Mariana N. Durana Pinto © 2022.

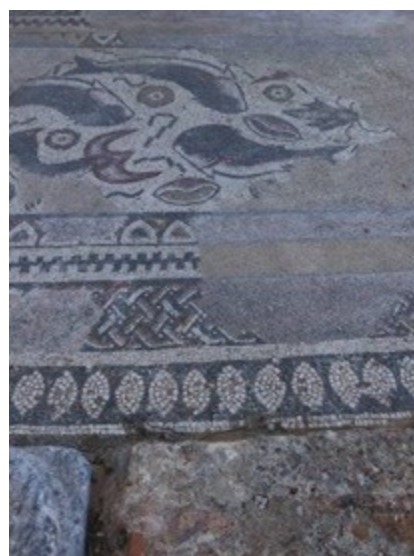
**Figura 47** Mosaico da sala A60 das Ruínas de Milreu (após a intervenção de 2018), em julho de 2022. Créditos: Mariana N. Durana Pinto © 2022.

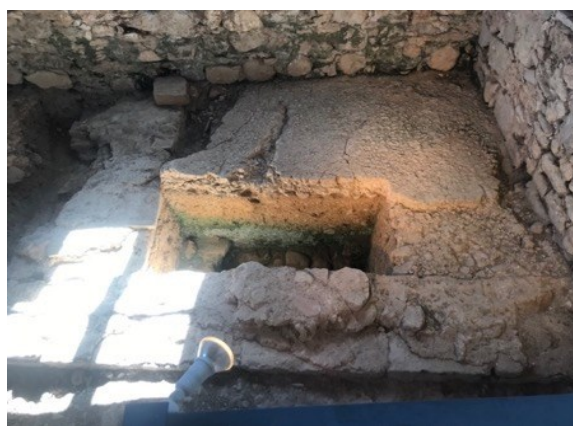
**Figura 49** Vista de uma das zonas da *pars rustica* II (interior da Casa rural) das Ruínas de Milreu, em julho de 2022. Créditos: Mariana N. Durana Pinto © 2022.

Atendendo às campanhas de conservação e restauro realizadas, de forma generalizada, as ruínas encontram-se em razoável estado de conservação, revelando apenas problemas associados à falta de manutenção e monitorização, como zonas pontuais com vegetação superior e microrganismos (ex.: espécies fotoautotróficas) no interior da capela (fig. 49) e de pequenos derrubes, situação muito semelhante à verificada em Troia e em Miróbriga.

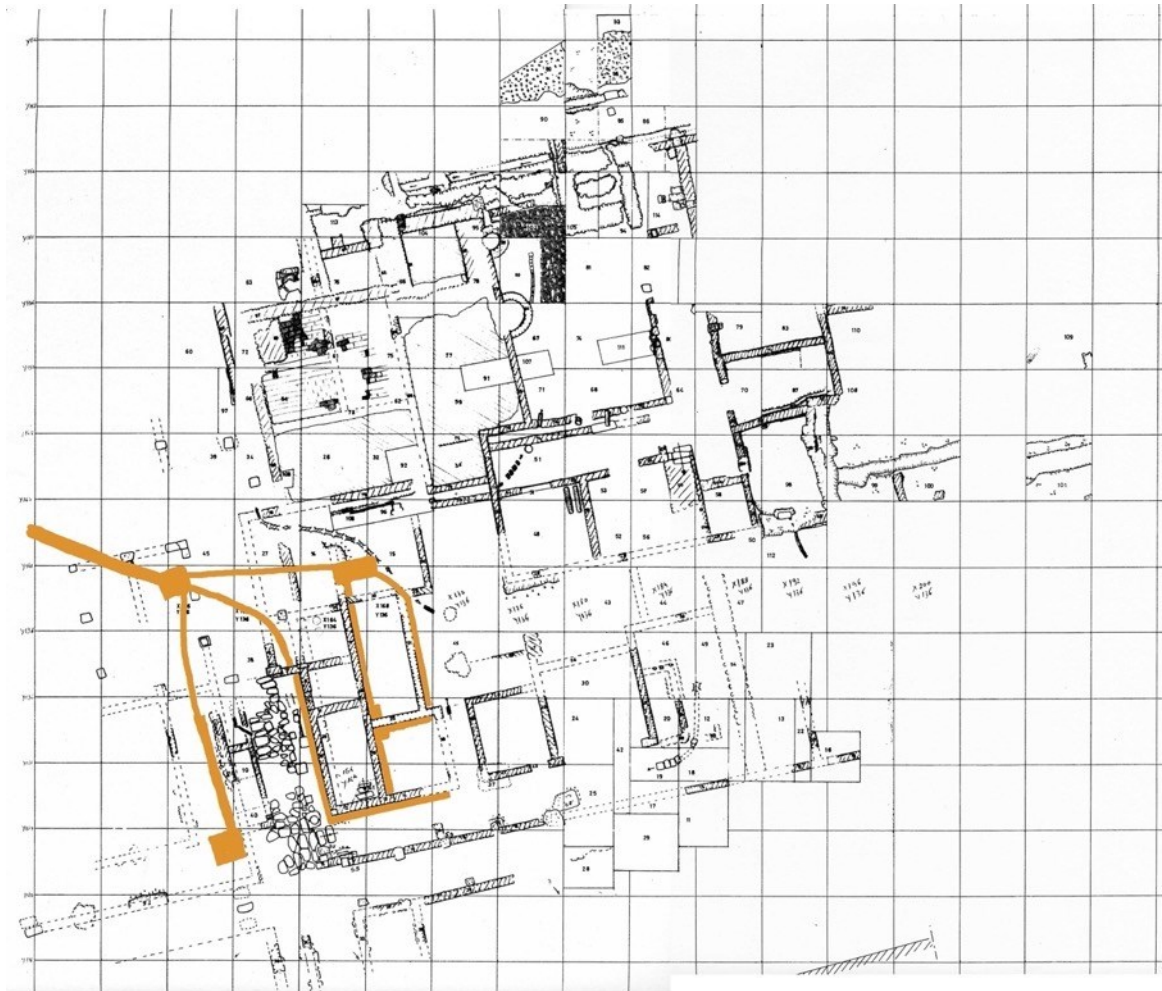
## ANEXO IIb

Planta da *Insulae* das Carvalheiras, com o sistema de drenagem (de 1991) assinalado a laranja. Créditos: Arquivo do Museu D. Diogo de Sousa © Braga.

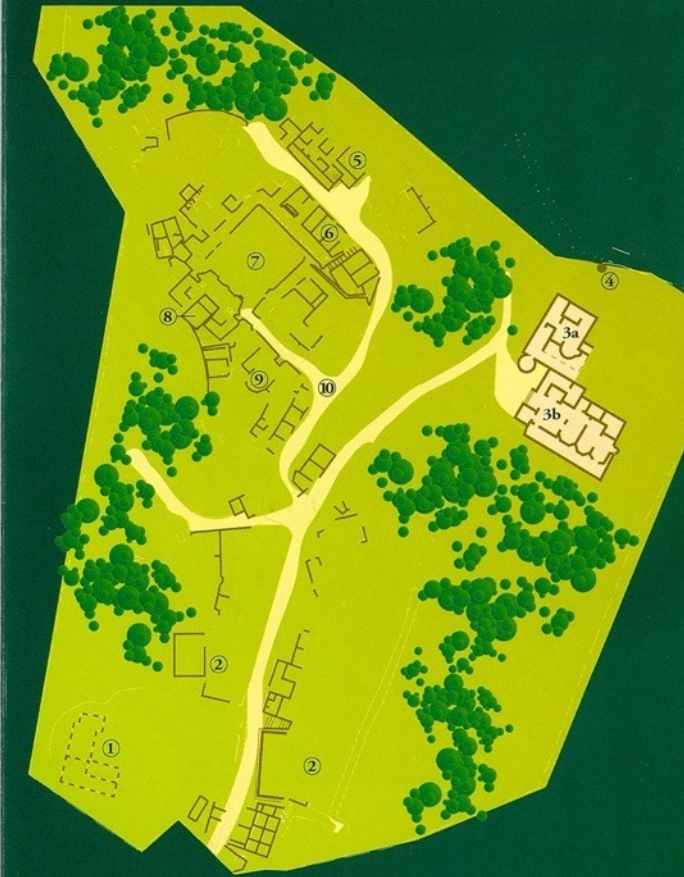
1. Capela de S. Brás, século XVI
2. Zona habitacional, séculos I a IV d.C.
- 3a. Termas Este, séculos II a IV d.C.
- 3b. Termas Oeste, séculos II a IV d.C.
4. Ponte romana
5. Casa com frescos (hospedaria?)
6. *Tabernae*, zona de comércio, século I d.C.
7. *Forum*, século I d.C.
8. Templo centralizado, século I d.C.
9. Templo de Vénus, século I d.C.
10. Calçada romana
