CATOLICA
ESCOLA DAS ARTES

Conservação de uma escultura de São Francisco de Assis e estudo da imagem através de reconstrução 3D

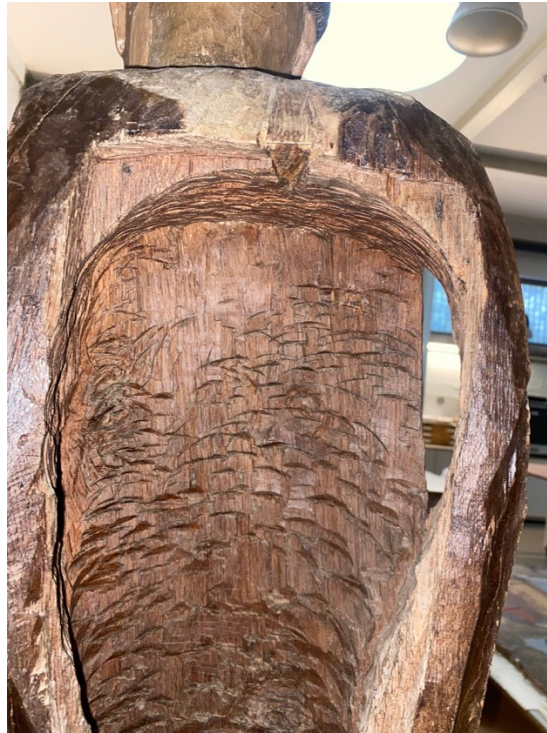
Figura 9 Zona na qual estaria presente uma tampa devido ao entalhe e orifícios de cravos.

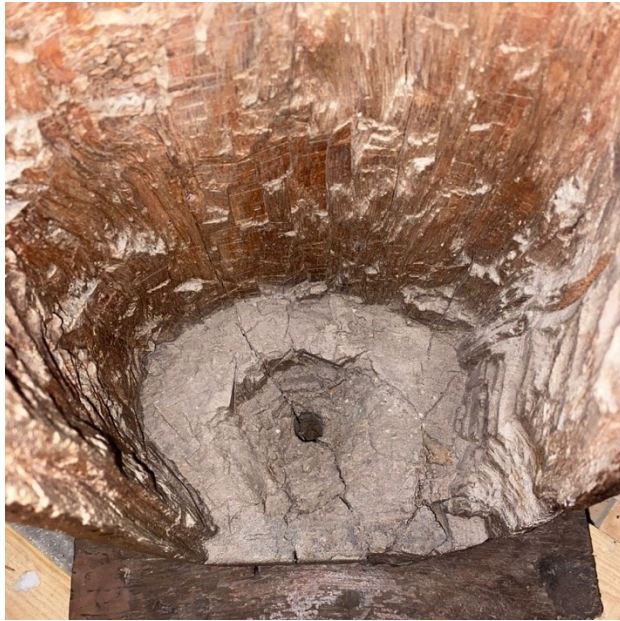
Figura 10 - Orifício na zona inferior.

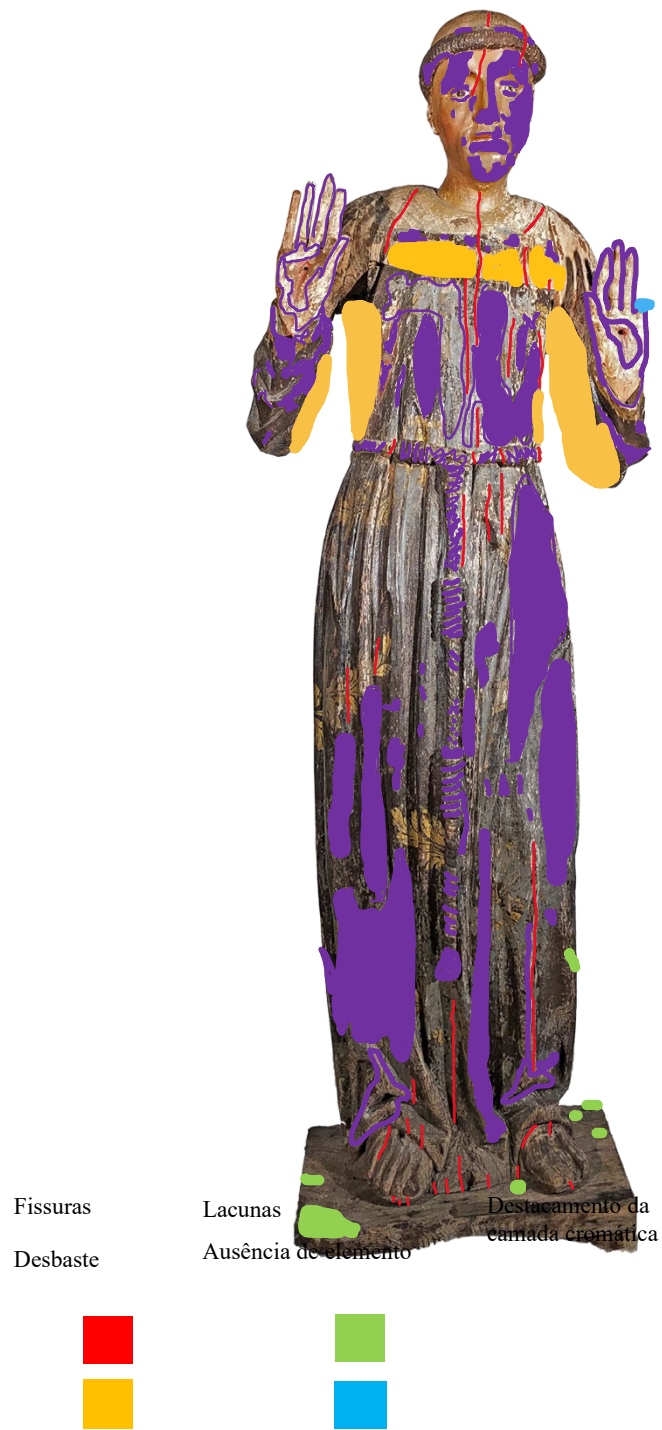
Figura 15 - Mapeamento de danos.

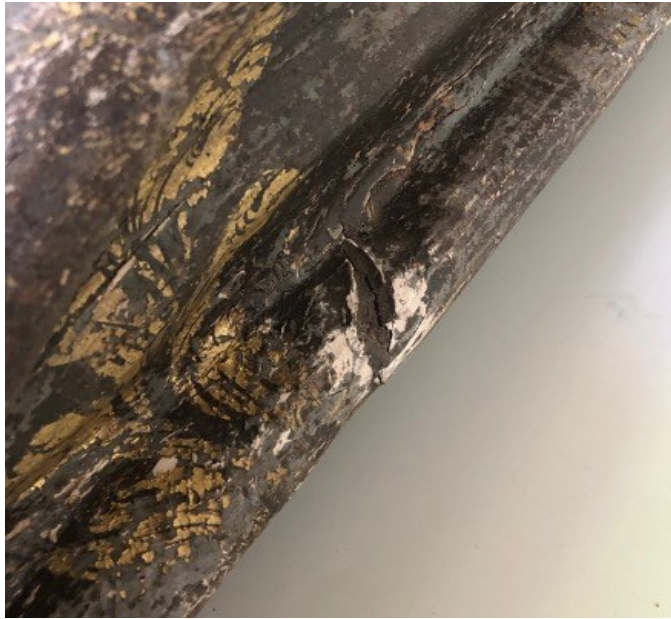
Figura 16 - Lacuna a nível do suporte.

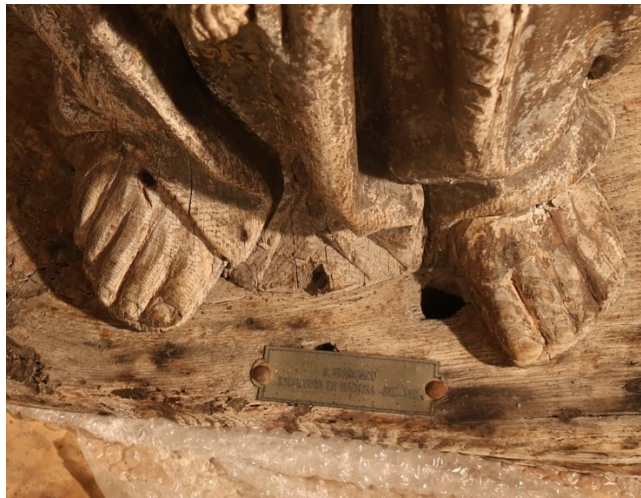
Figura 17 - Fissuras a nível da madeira.

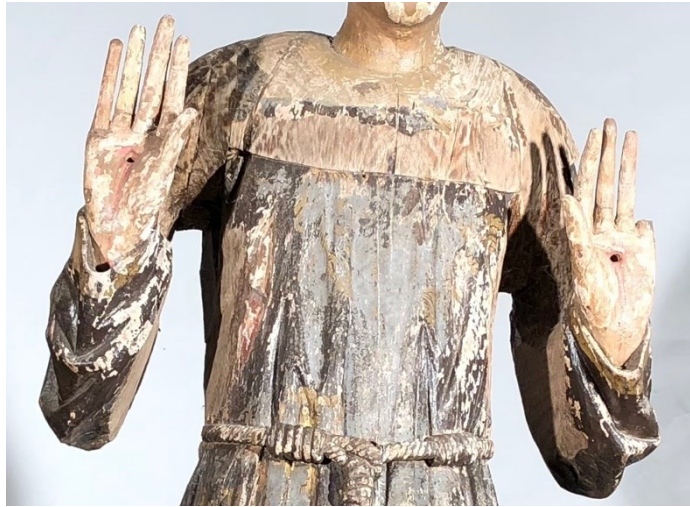
Figura 18 - Deturpação da anatomia evidente nos braços.

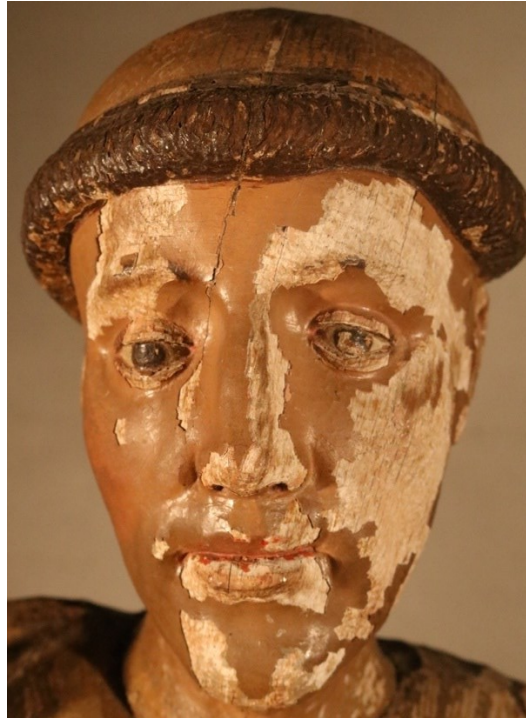
Figura 25 - Pigmentos pretos, vermelhos e castanhos presentes nos olhos e tons avermelhados escuros nos lábios.

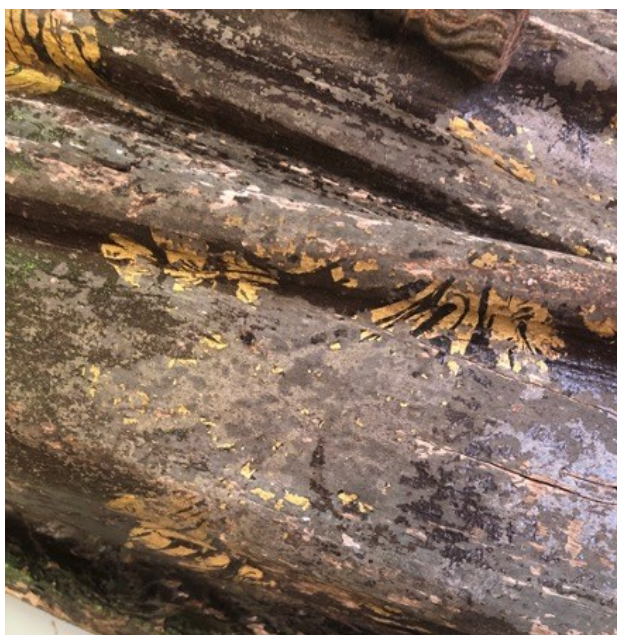
Figura 31 - Destacamento a nível da camada de douramento.

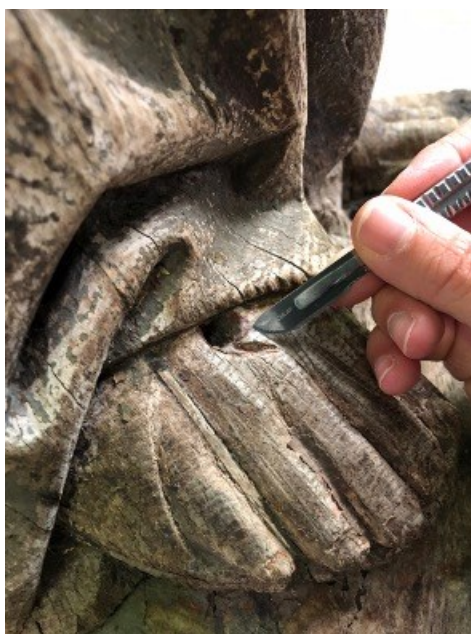
Figura 34 - Fissura intervencionada com madeira de baixa densidade.

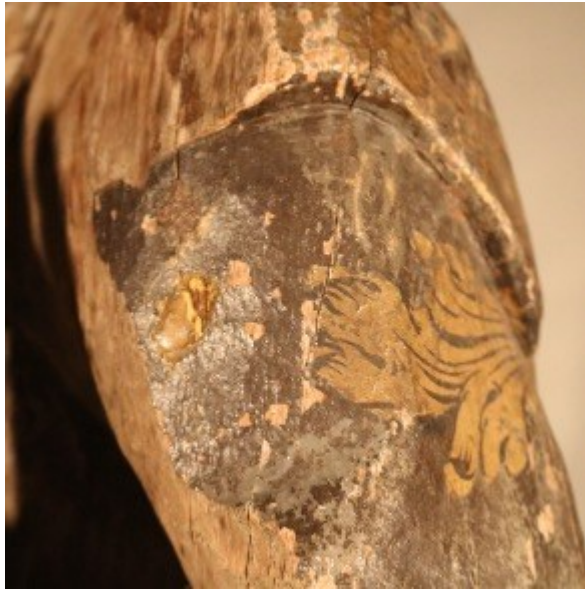
Figura 35 - Massa de preenchimento resultante de intervenção posterior.

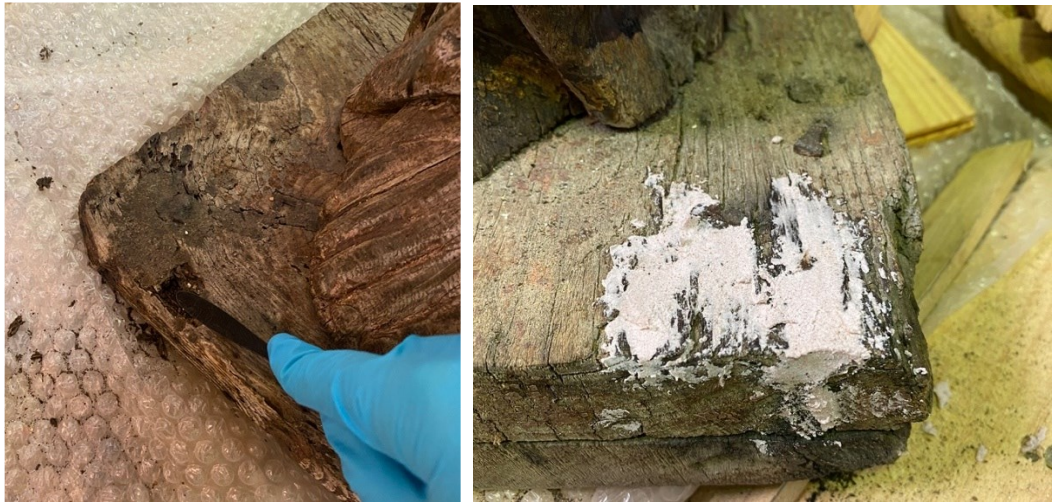
Figura 51 - Remoção de massas de preenchimento posteriores e aplicação de balsite nas zonas de lacuna e fissuras.

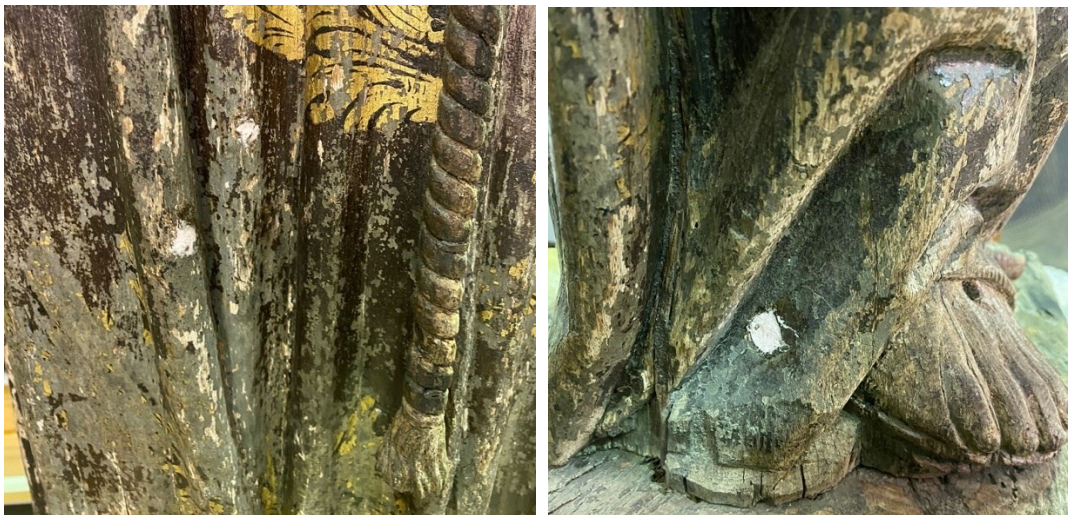
Figura 52 - Preenchimento de lacunas com balsite e nivelamento das mesmas.
