A REABILITAÇÃO URBANA NO PORTO (2015-
2020) POTENCIADA PELO MODELO DE
TURISMO MASSIFICADO: CARACTERIZAÇÃO
DAS PRÁTICAS DE REABILITAÇÃO E
PRINCÍPIOS DE SUSTENTABILIDADE NO
EDIFICADO HISTÓRICO E COMUM
CONTEMPORÂNEO

Dissertação apresentada à Universidade Católica Portuguesa
para obtenção do grau de Mestre em Conservação e Restauro de Bens Culturais

Ana Beatriz de Almeida Santos

Porto, maio de 2022

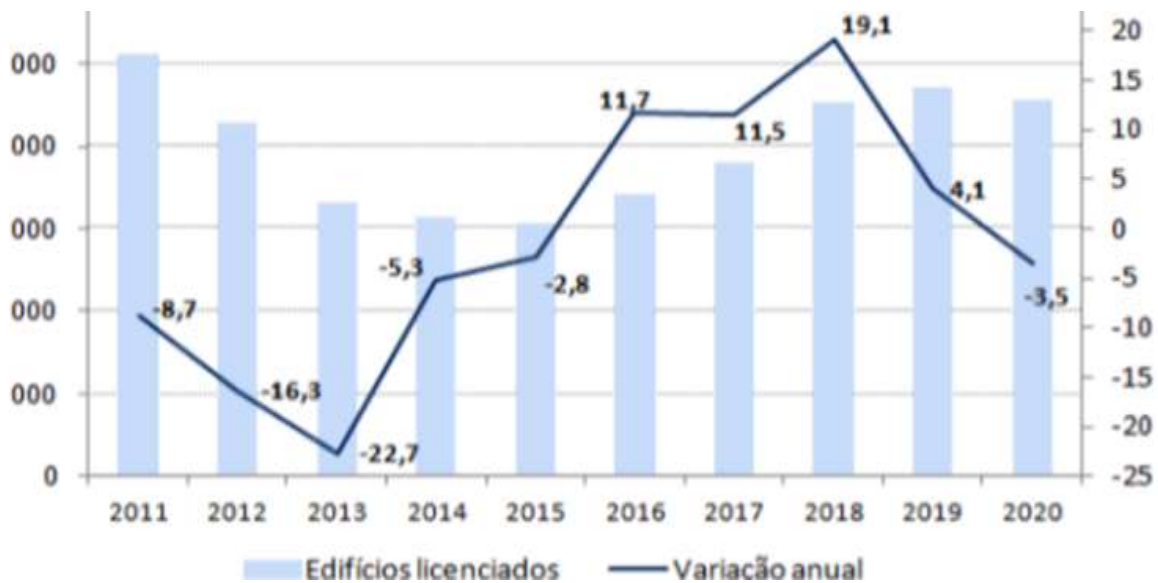
Figura 3 - Evolução anual dos Edifícios licenciados entre 2011 e 2020 em Portugal. Fonte: INE (2021).

Dos 3.700 edifícios concluídos em Portugal no quarto trimestre de 2020 (Figura 3), 19,9% correspondem a obras de reabilitação. Na região Norte houve uma diminuição de 11,8% no quarto trimestre de 2020. Em Portugal, as obras concluídas destinadas à reabilitação tiveram um decréscimo de 22,7%, porém em comparação com o trimestre anterior, as obras de reabilitação obtiveram um aumento de 0,4%. Nesse sentido, na Figura 3, observa-se um aumento progressivo de edifícios licenciados do período entre 2015 até 2019, com uma ligeira queda em 2020 devido à crise pandémica. Observa-se ainda que o número de edifícios licenciados para reabilitação na região Norte sofreu uma pequena diminuição entre o quarto trimestre de 2019 e o quarto trimestre de 2020.

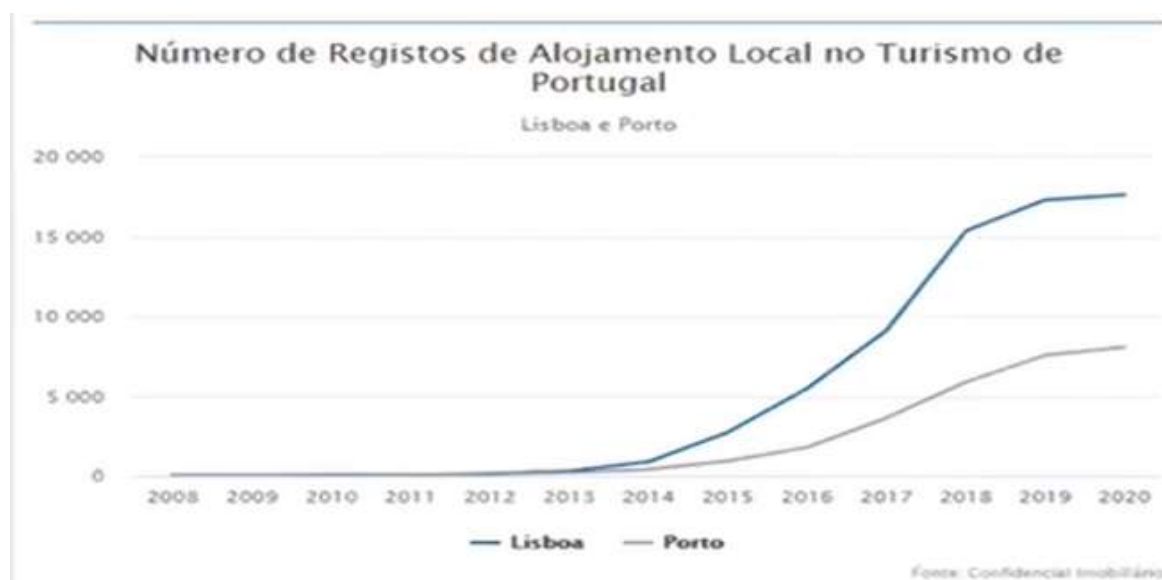
Figura 8 - Registos de Alojamento Local no Turismo de Portugal em Lisboa e Porto. Fonte: Confidencial Imobiliário-INE, 2020.

Segundo Fernandes (2018), a maior parte dos alojamentos de Airbnb estão concentrados em poucas freguesias na cidade do Porto. Nota-se um aumento da disponibilidade de alojamento local para turistas (Figura 8). Essa movimentação faz com que diminua a oferta de alojamentos para arrendamento tradicional. De acordo com dados recolhidos pelo estudo realizado por Fernandes (2018), no ano de 2019 foram contabilizados 5115 anúncios classificados no concelho do Porto, dos quais 3181 concentrados no Centro Histórico (Sousa, 2019).

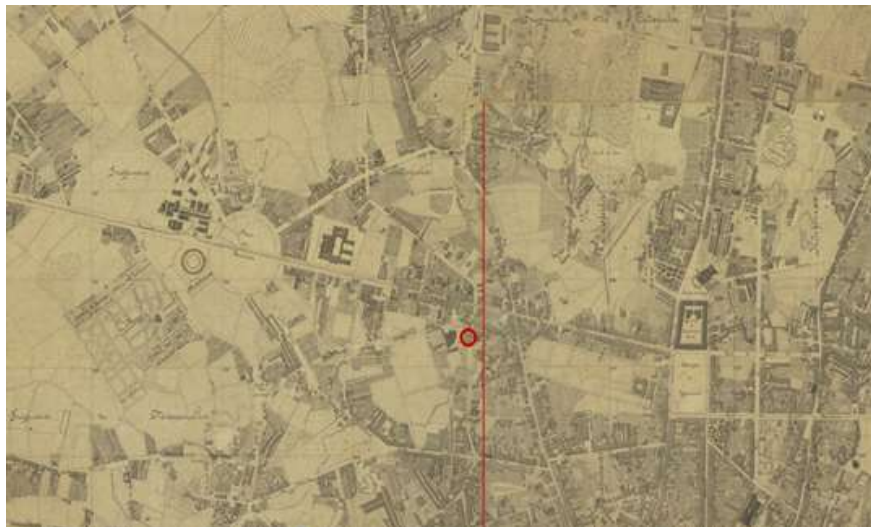
Figura 23 – Antiga Zona de Cedofeita em 1892. Fonte: Mipweb CMP (2021).

Em relação à etimologia da palavra “Cedofeita”, aponta-se que o termo deriva da palavra em latim “cito facta”, que, em português, significa “feito em pouco tempo”. A Rua inicialmente era constituída a partir de caminhos de terra (Loureiro, 2012). Apenas em 1830 as primeiras actividades comerciais começaram a ser exercidas nesta zona. Foi a proliferação dessas actividades que fez com que em 1845 as ruas deixassem de ser caminhos de terra e fossem empedradas (Loureiro, 2012). Foi a proliferação dessas actividades que fez com que em 1845 as ruas deixassem de ser caminhos de terra e fossem empedradas (Loureiro, 2012). Em virtude de tais mudanças, surgiram as primeiras farmácias, padarias, sapatarias e outras actividades comerciais. Em 1834 foi anexada oficialmente à cidade do Porto e, com o passo dos anos, Cedofeita tornou-se numa das zonas mais densas da cidade. Na Figura 23, o mapa corresponde a área da antiga zona de Cedofeita em 1892, podendo observar-se a distribuição dos lotes da zona representando o círculo a vermelho a localização da Igreja de São Martinho de Cedofeita.
