# AVALIAÇÃO DE RISCO DE DUAS OBRAS DE ARTE PÚBLICA. OS CASOS DE ESTUDO DAS ESCULTURAS *EU ESPERO* (FERNANDA FRAGATEIRO) E *AFONSO DE ALBUQUERQUE* (DIOGO DE MACEDO)

**GUILHERMINA CADECO**

**EDUARDA VIEIRA**

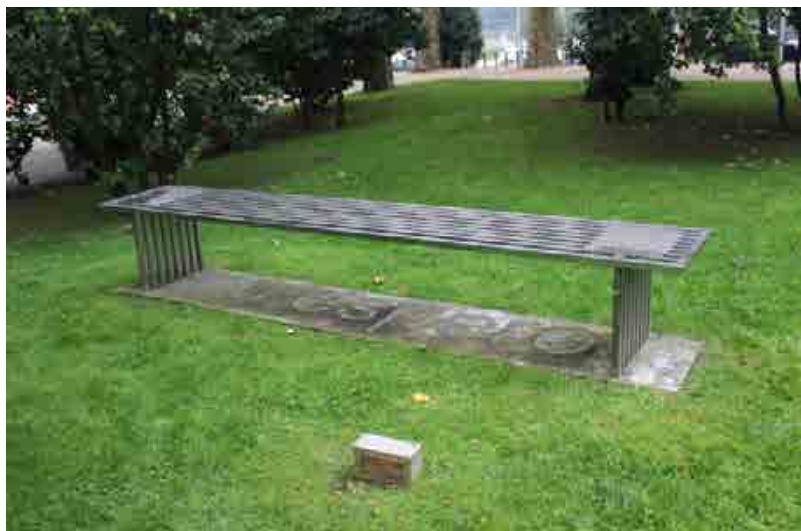
Figura 1 - *Eu espero* de Fernanda Fragateiro [Cláudia Alquini].

Esta obra foi desenvolvida em 1999, para o 5º Simpósio Internacional de Escultura de Santo Tirso, especificamente para o local onde se encontra (*site specific*). Integra portanto a colecção do Museu Internacional de Escultura Contemporânea de Santo Tirso, espaço considerado autenticamente uma galeria ao ar livre. Esta obra está localizada em pleno Parque D. Maria II com toda uma envolvência característica de jardim, ou seja, está ao ar livre, com árvores ao seu redor, sendo de fácil acesso, o que convida à interacção. É um banco de jardim constituído maioritariamente por aço inoxidável 316 Ti, estando implantado numa laje de cimento onde se pode ver a designação da obra em chumbo. (Figura 1) Após inspecção visual de- notam-se como anomalias principais a corrosão e uma ampla biocolonização.

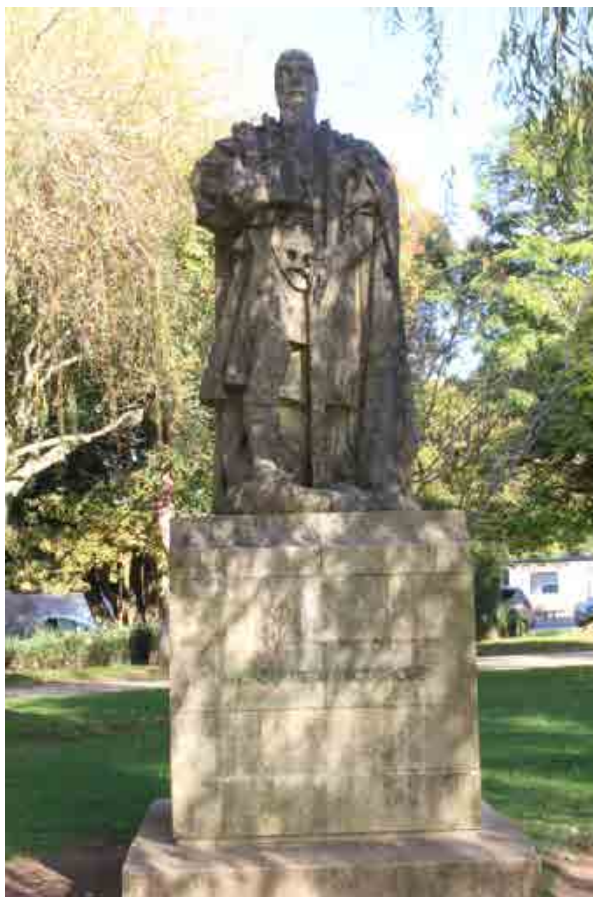
Figura 2 - Afonso de Albuquerque de Diogo de Macedo [Autora].

A escultura que representa Afonso de Albuquerque, Vice-Rei de Portugal na Índia, da autoria de Diogo de Macedo, pertence ao acervo público da Câmara Municipal do Porto (Figura 2). Foi realizada para a Exposição Colonial Internacional de Paris em 1931, através de concurso aberto a artistas portugueses e posteriormente implantada nos Jardins do Palácio de Cristal. Hoje encontra-se no Largo D. João III, junto à Fundação de Serralves, também no Porto. Tal como no caso anterior, também esta se situa num local ajardinado embora esteja muito próxima do mar. Localiza-se numa zona residencial bastante arborizada. Foi produzida em pedra de Ançã e possui um plinto em granito, tendo na base a identificação numa placa de bronze. Esta escultura encontra-se num estado de deterioração avançado, fruto principalmente de acções antrópicas directas (vandalismo) e de grande ataque biológico, não sendo de menosprezar algumas patologias específicas típicas das rochas calcárias, que também se evidenciam e cuja caracterização requer o contributo laboratorial das geociências.

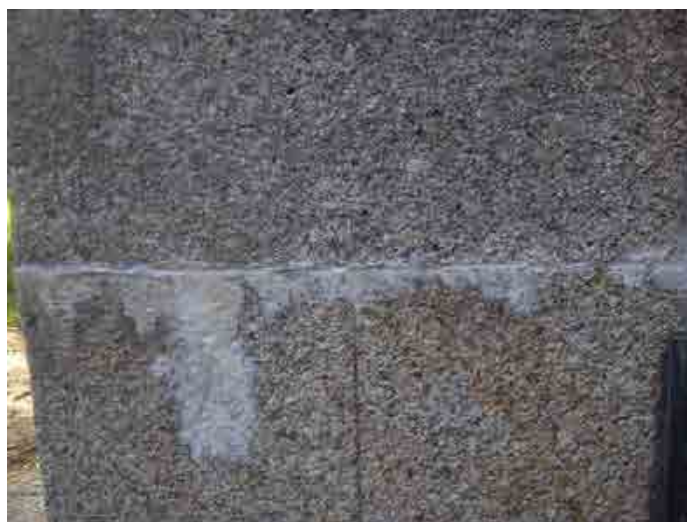
Figura 3 - Depósitos característicos de escorrências decorrentes do contacto das argamassas com infiltrações de água [Autora].

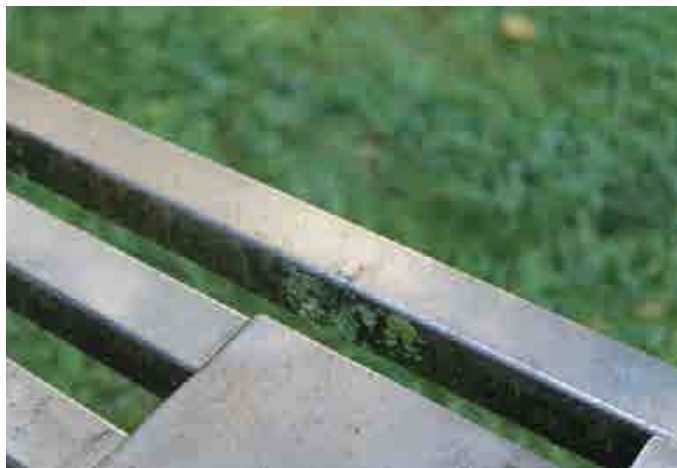
Já a biocolonização por microrganismos vai desencadear alterações químicas (através principalmente dos processos metabólicos), para além do conseqüente impacto estético nas obras e diminuição de leitura. Esta tem dois tipos de origem. Pode ser microrgânica (fungos e as bactérias) e macro; esta última engloba as pestes provocadas por animais de maior porte, no caso maioritariamente aves. É, sem dúvida, o factor que mais impacto visual tem nas esculturas presentemente. Ambas as peças estão quase totalmente colonizadas por microrganismos, ou pelo menos, em grande parte da área de superfície (Figuras 4

Figura 4 - Registo de colonização de microrganismos: exemplo localizado [Autora].

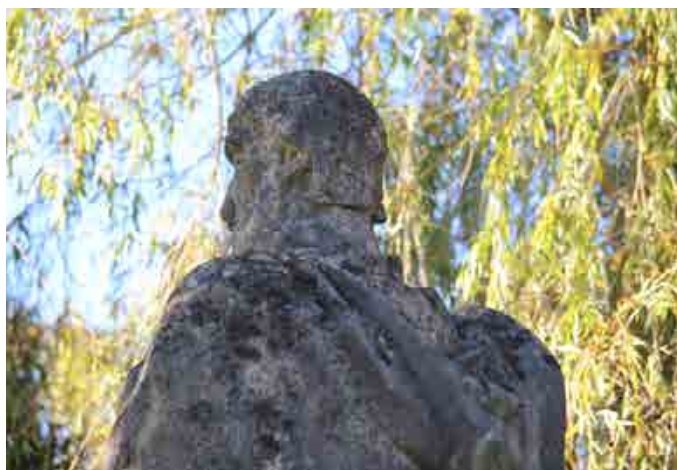
Figura 5 - Biocolonização na parte superior da escultura [Autora].

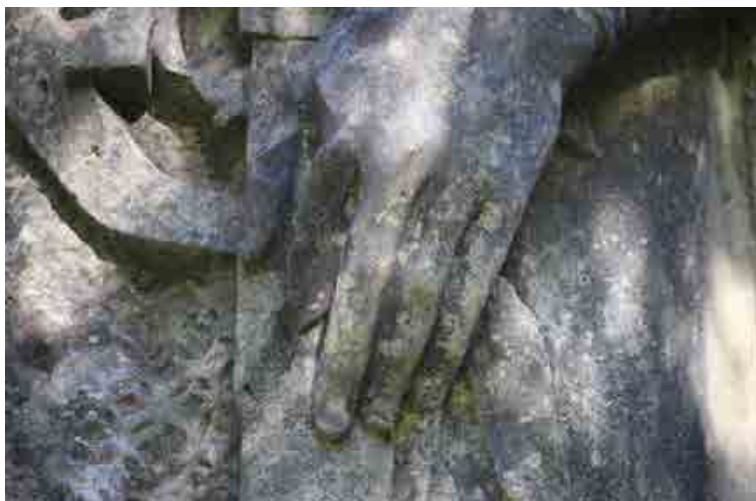
cional, e acção antrópica indirecta, quando é perpetrada sem intenção. Dando o exemplo da escultura de Diogo de Macedo, é possível identificarem-se actos de vandalismo, como por exemplo, perda de material provocada por agressões por apedrejamento (Figura 6), constante depósito de lixo (Figura 7), aplicação intencional de tintas ou graffitis (Figuras 8 e 9) e ainda, os sinais evidentes de sucessivas tentativas de furto da sua placa descritiva em bronze (Figura 10). Como acção antrópica indirecta, são considerados no caso do banco da artista Fernanda Fragateiro a localização do sistema de rega [quatro pontos de água] regularmente activos.

Figura 6 - Perda de material (dedo indicador) [Autora].

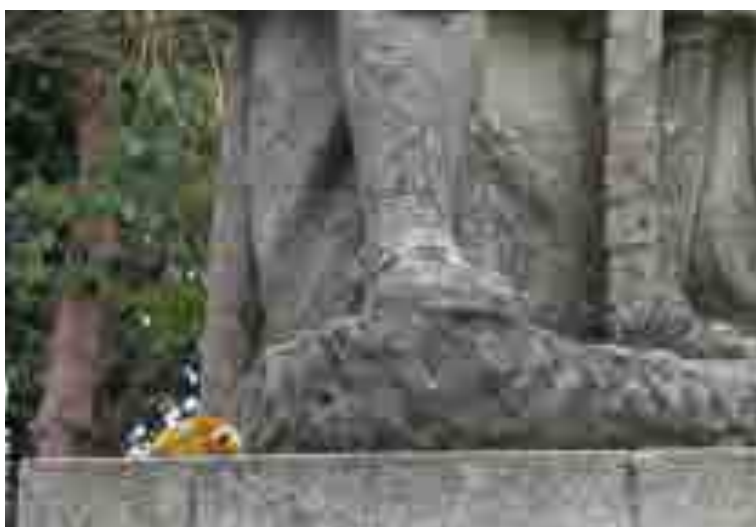
Figura 7 - Depósito intencional de lixo [Autora].

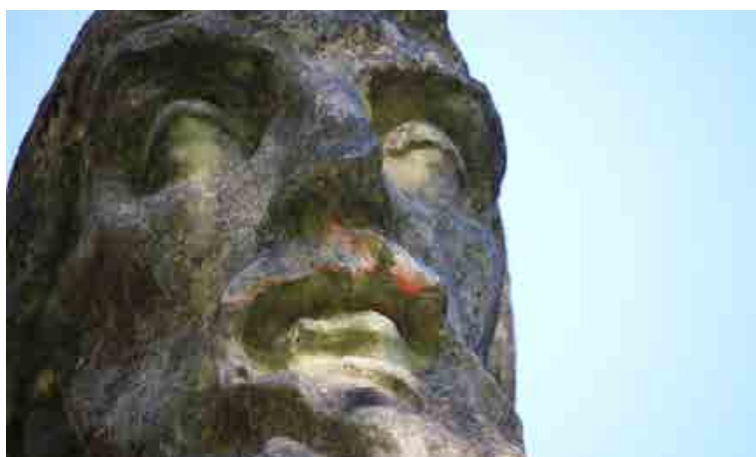
Figura 8 - Aplicação intencional de tinta [Autora].

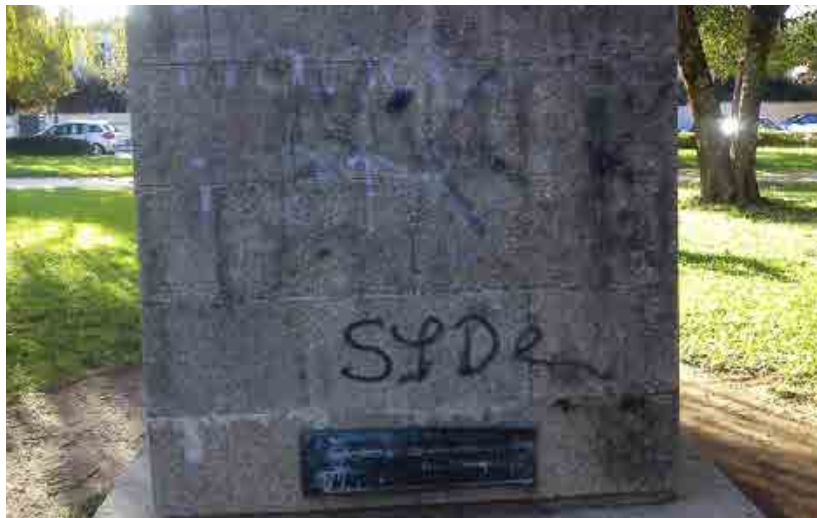
Figura 9 - Registo de graffitis [Autora].

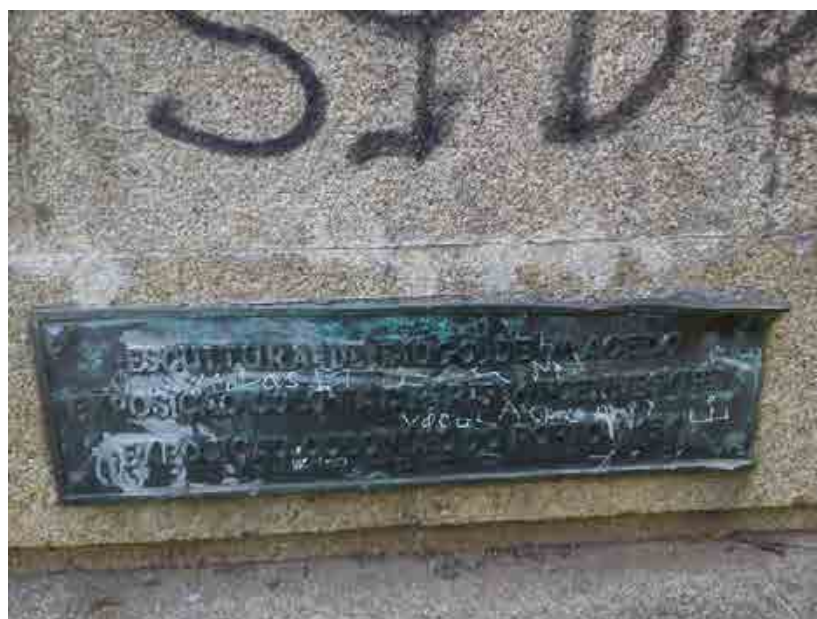
Figura 10 - Sinal evidente de tentativa de furto de placa em bronze [Autora].
