CASA DA ARTE

REABILITAÇÃO E RECONVERSÃO

DO CINE-TEATRO IMPÉRIO DE MANGUALDE

Monografia apresentada ao curso de Mestrado Integrado em Arquitectura da UNIVERSIDADE CATÓLICA PORTUGUESA CENTRO REGIONAL DE VISEU, como requisito parcial para conclusão do curso de Mestrado em Arquitectura.

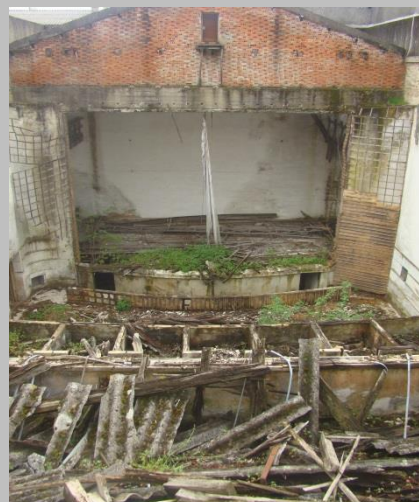
FIGURA 19 - Interior do Cine-teatro, Pedro Santos, 2016

Encontramos também vários solares, casas brasonadas, pelourinhos, estradas romanas e vários equipamentos culturais como, biblioteca municipal, estádio municipal, complexo paroquial e o Cine-Teatro, Figura 18; foco desta dissertação, que apesar de se encontrar em ruína, Figura 19; representa um marco importante na história da cidade.

Como já referido anteriormente o Cine-teatro encontra-se abandonado, num estado de ruína, tornando-se assim um perigo para a saúde pública devido a vários factores como a instabilidade física do próprio edifício bem como a intrusão por parte de delinquentes que usam o espaço como refugio ou esconderijo para o consumo de drogas ou para vandalismo, o que poderá levar a possíveis acidentes visto o estado de degradação existente agravar essa possibilidade.

Todas estas intervenções foram feitas de forma a diminuir o risco de acidentes, por outro lado, nada foi feito para assegurar a estabilidade e a contínua degradação do edifício; devido a falta de verbas; pondo em causa a sua estabilidade estrutural, devido à exposição aos elementos, pela falta da cobertura.

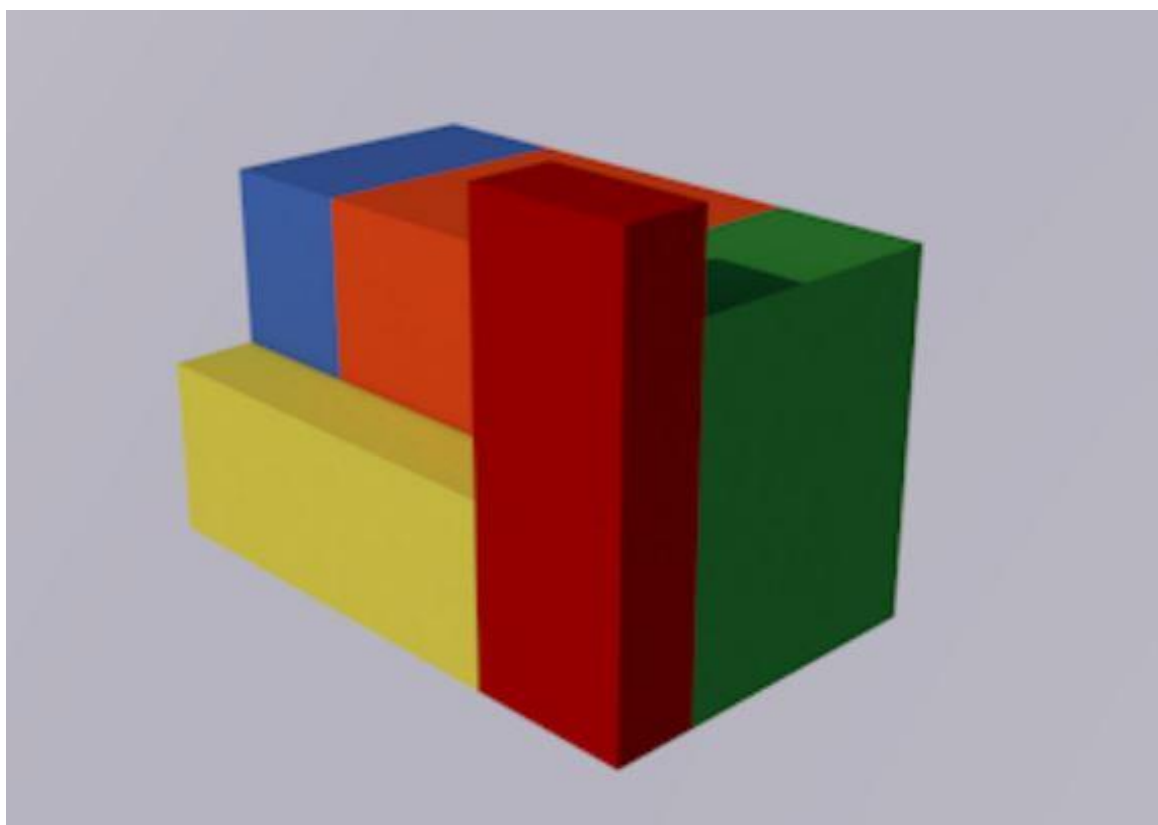
FIGURA 32 – Esquema volumétrico Cine-Teatro de Mangualde, Pedro Santos 2017

Em termos de volumetria podemos afirmar que se trata de um edifício constituído por três volumes distintos; a torre, o volume lateral e o corpo principal.

Já a torre, representada pelo volume vermelho, além das instalações sanitárias distribuídas nos pisos superiores e miradouro no último piso, tem como principal função albergar a caixa de escadas de distribuição ao último piso da plateia e zonas técnicas como a sala de projecção dentro do corpo principal.

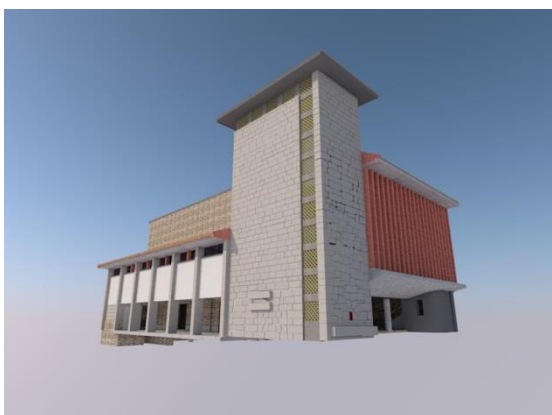
FIGURA 43 – Modelação sistema construtivo e materiais da fachada do Cine-Teatro de Mangualde, Pedro Santos 2017

Todo o resto do edifício; à excepção dos elementos anteriormente mencionados; apresentam materiais e sistemas construtivos tradicionais, como paredes portantes em alvenaria e no caso das paredes não portantes, tijolo maciço sobreposto, posteriormente rebocados e pintadas de cor branca, dando em alguns elementos a sensação de se tratar de estrutura de betão como é o caso das lâminas verticais da fachada poente, sendo estas construídas em tijolo maciço como podemos observar na Figura 43.

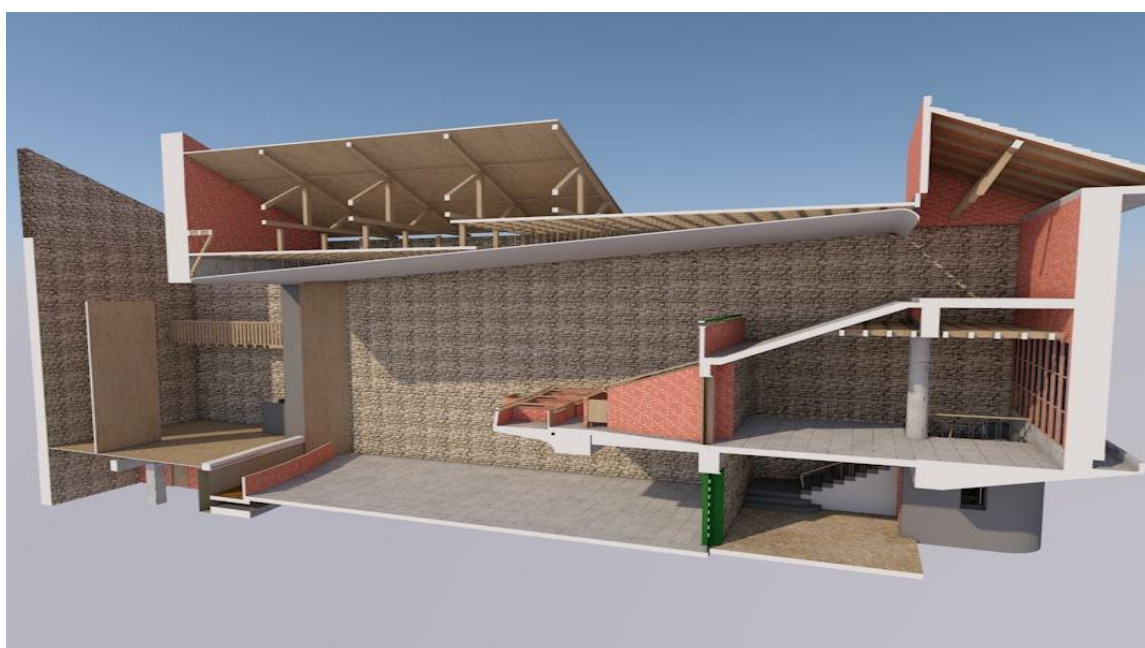
FIGURA 45 – Secção 3D, modelação de alguns elementos construtivos do Cine-Teatro de Mangualde, Pedro Santos 2017

Esta estrutura servia não só de suporte da cobertura, mas também do tecto falso; o que uma análise aos destroços no local após visita; tratava-se de uma estrutura de madeira em reticula suspensa por cabos de aço aumentando assim o peso suportado pelas Asnes de madeira que apresentavam um desenho limitado para o suporte da cobertura e tecto falso. Figura 45. Este aspecto aliado ao erro no desenho da drenagem das águas da cobertura e a falta de manutenção levaram gradualmente todo este conjunto a abater, colocando em causa o bom funcionamento do espaço e até mesmo a segurança dos utilizadores.

Este acaba mesmo por ceder ao peso em 1993 após um período de fortes chuvas.

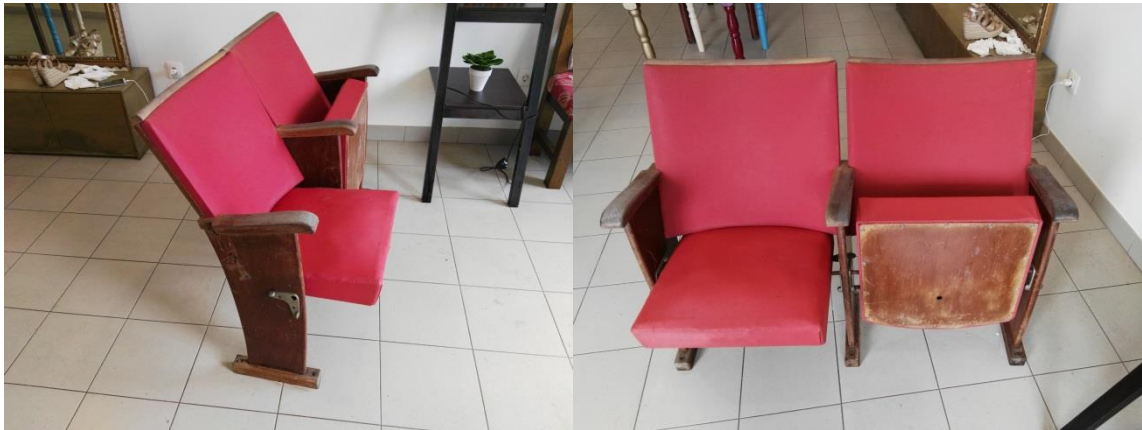
FIGURA 46 – Exemplos dos bancos da sala de espetáculos do Cine-Teatro de Mangualde, Mercearia D’Avó Torreira 2017 Pedro Santos

espectadores que apresentavam as superfícies da madeira envernizada à cor natural e com os tecidos em vermelho vivo dos encostos e assentos (Figura 46).

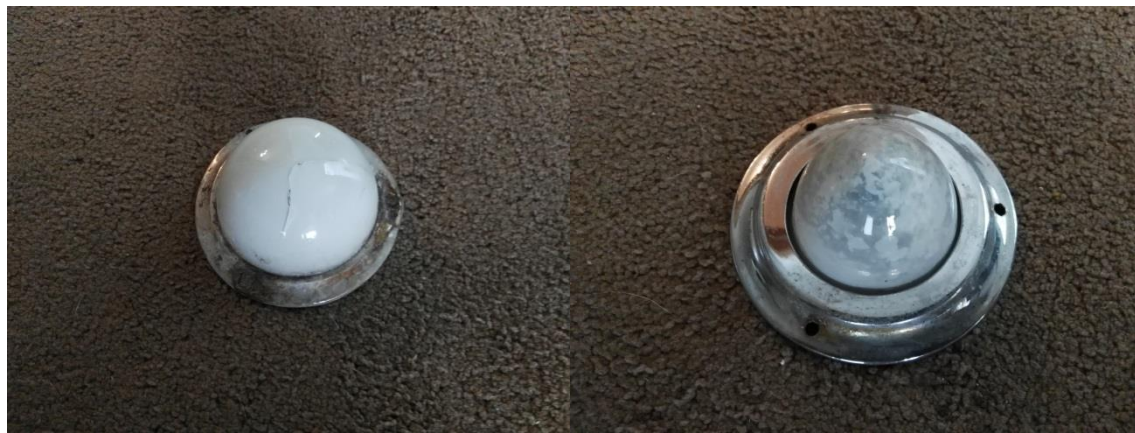
FIGURA 47 –Luminárias de parede da sala de espetáculos do Cine-Teatro de Mangualde, Pedro Santos 2017

A iluminação era feita através de elementos simples espalhados por pontos estratégicos na sala (Figura 47) e sobre as portas de saída (Figura 48).

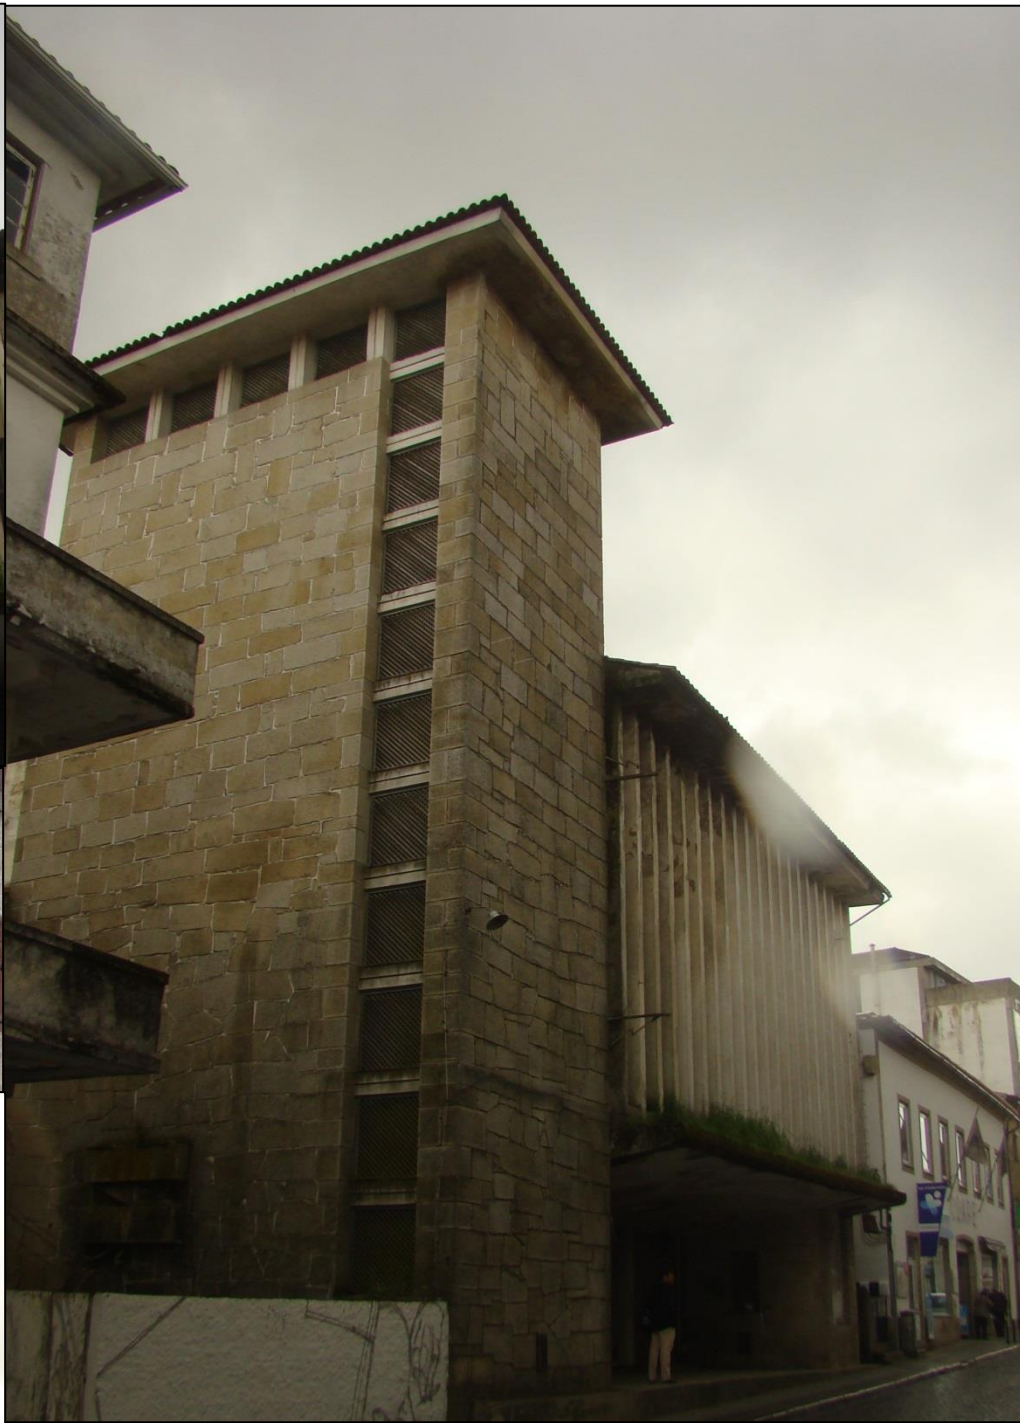
ALÇADO POENTE

- Descoloração da pedra da torre,
- Acumulação de vegetação na caleira de drenagem da pala sobre a entrada,
- Escorrências nas laminais verticais da fachada nos pisos superiores,
- Acumulação de placas de fungos de cor negra nas superfícies com reboco,
- Oxidação dos elementos metálicos (puxadores e candeeiros),
- Perda de reboco em algumas laminais verticais da fachada e no espaço dedicado aos cartazes publicitários e pala,
- Perda de alguns tijolos de vidro nas paredes entre portas,
- Escamação da camada de tinta das portas e janela da bilheteira,
- Inexistência ou quebra de vidros do primeiro piso,
- Acumulação de lixo e dejectos de animais nas janelas e primeiro piso e caleira da pala,
- Vandalismo por *graffiti* nas portas, colunas e muro lateral da cobertura da torre e do volume da fachada.

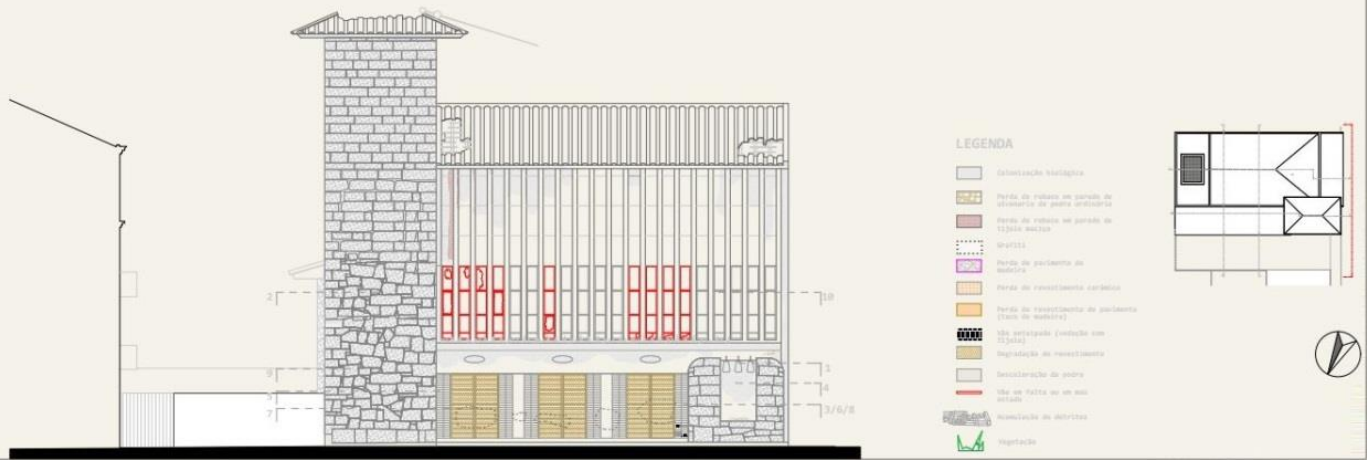
FIGURA 54 - Estado Conservação Alçado Poente, Pedro Santos 2017

No alçado poente; ou fachada principal; é possível observar:

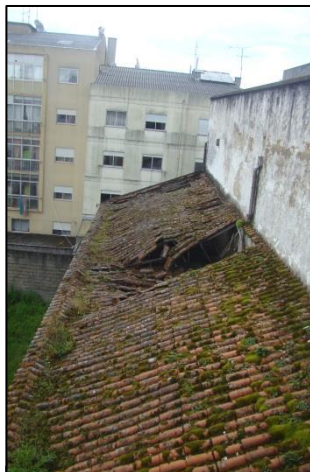
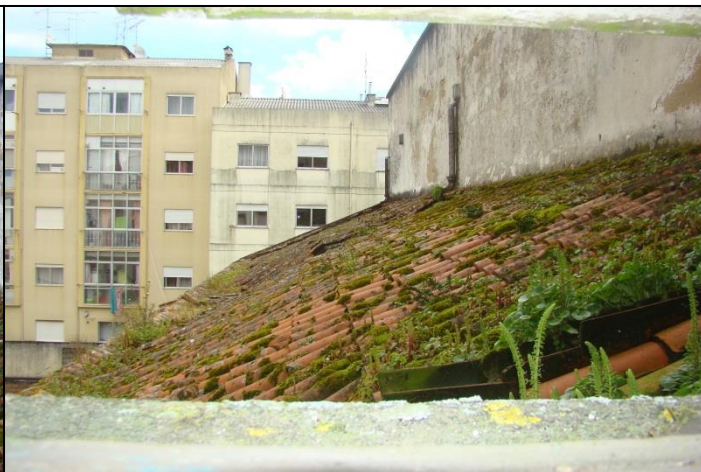
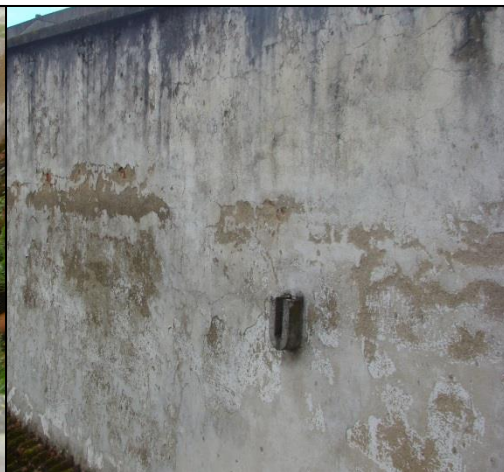
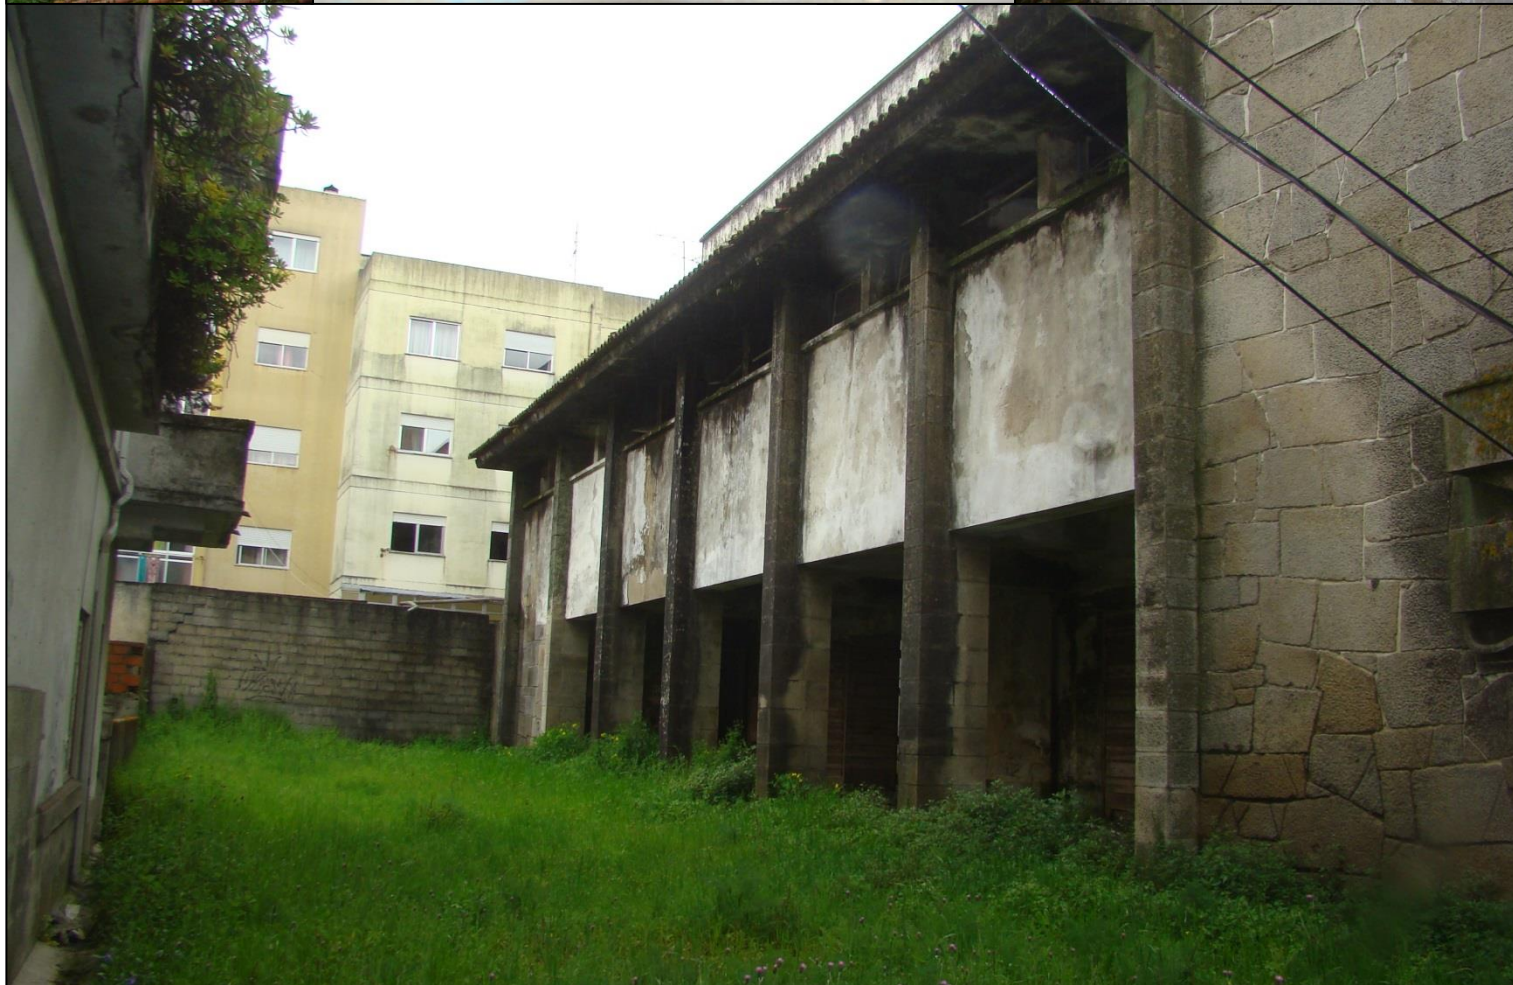
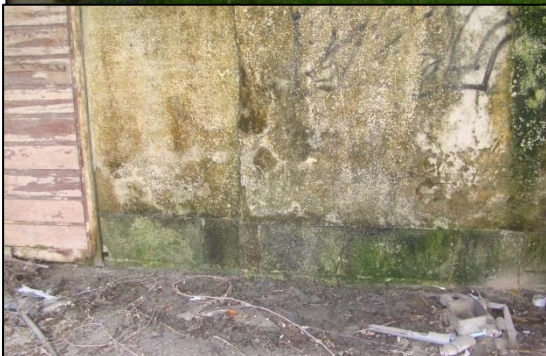
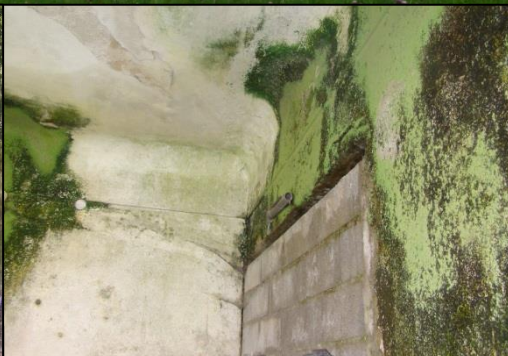
ALÇADO NORTE

- Acumulação de vegetação no gaveto lateral,
- Descoloração da pedra da torre,
- Escamação da camada de tinta das janelas da torre,
- Inexistência de algumas janelas da torre ou quebra de vidros,
- Inexistência ou quebra de vidros das janelas dos camarins,
- Escamação do reboco do volume dos camarins,
- Escorrências em todos os pilares de pedra de suporte do volume dos camarins,
- Fissuração na parede mais a sul do volume dos camarins.
- Acumulação de material biológico (fungos) nas paredes a nível do rés-do-chão,
- Inexistência da porta de acesso aos camarins e apodrecimento do aro de madeira,

- Fecho da porta de acesso a torre com parede de blocos de cimento,
- Perda da camada de tinta das portas de acesso à sala de espectáculos ou escamação da mesma,
- Acumulação de vegetação na cobertura,
- Ruína de partes da cobertura do volume dos camarins,
- Vandalismo por *graffiti* nas portas e paredes a nível do rés-do-chão,
- Perda de reboco da parede superior da sala de espectáculos,
- Escorrências na parede superior da sala de espectáculos ao longo de toda a platibanda.

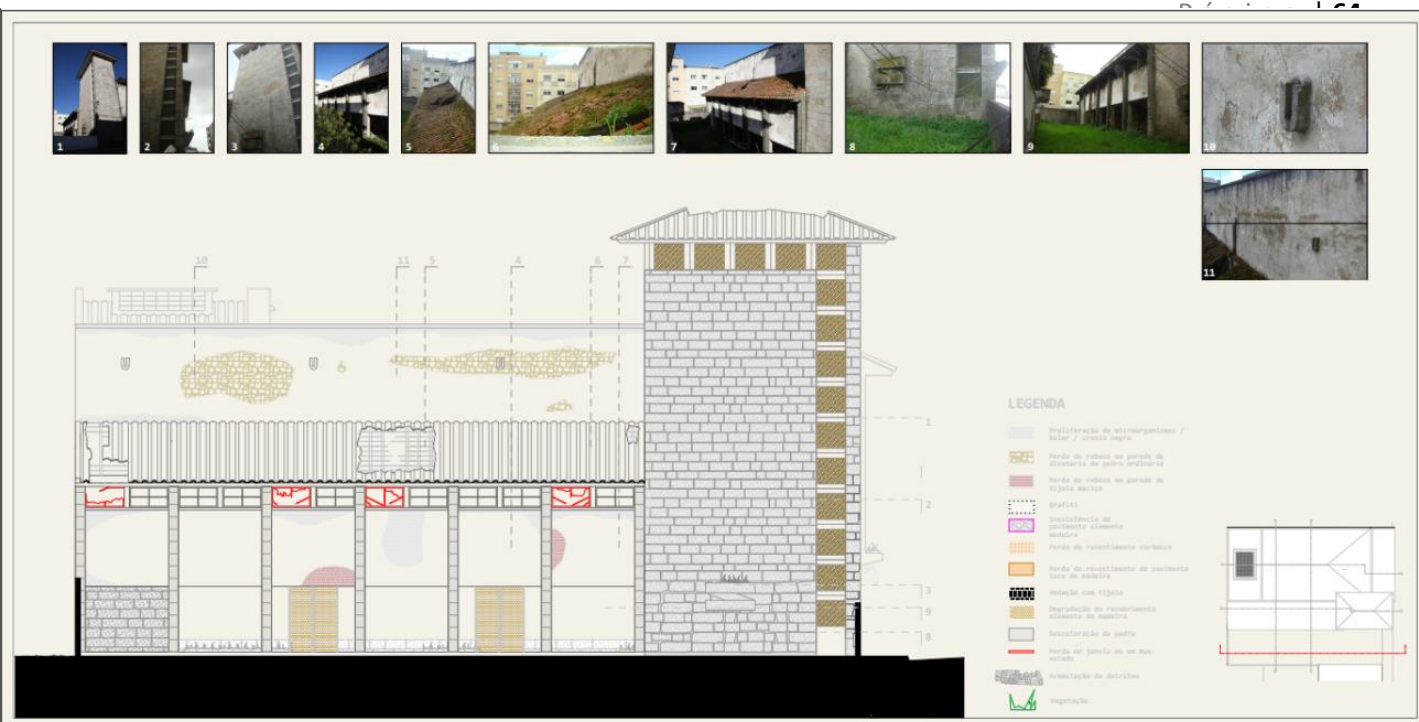
FIGURA 55 - Estado Conservação Alçado Norte, Pedro Santos 2017

No alçado norte, observamos:

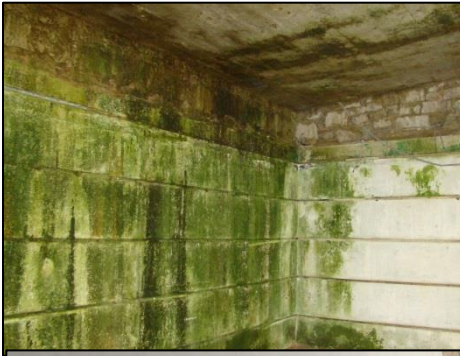
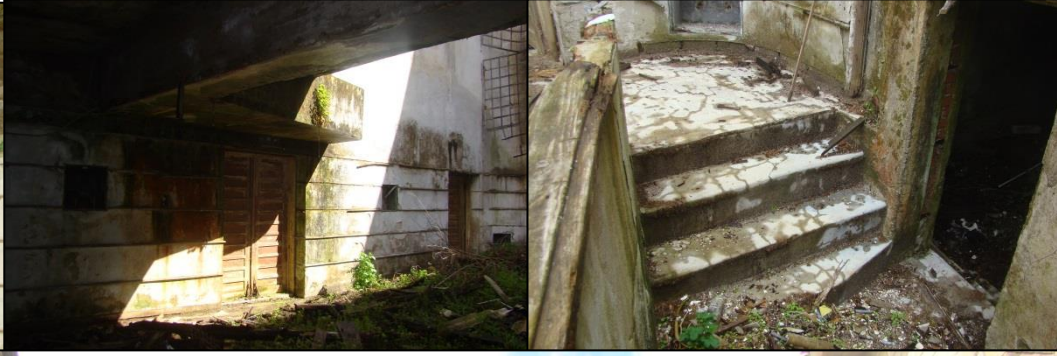
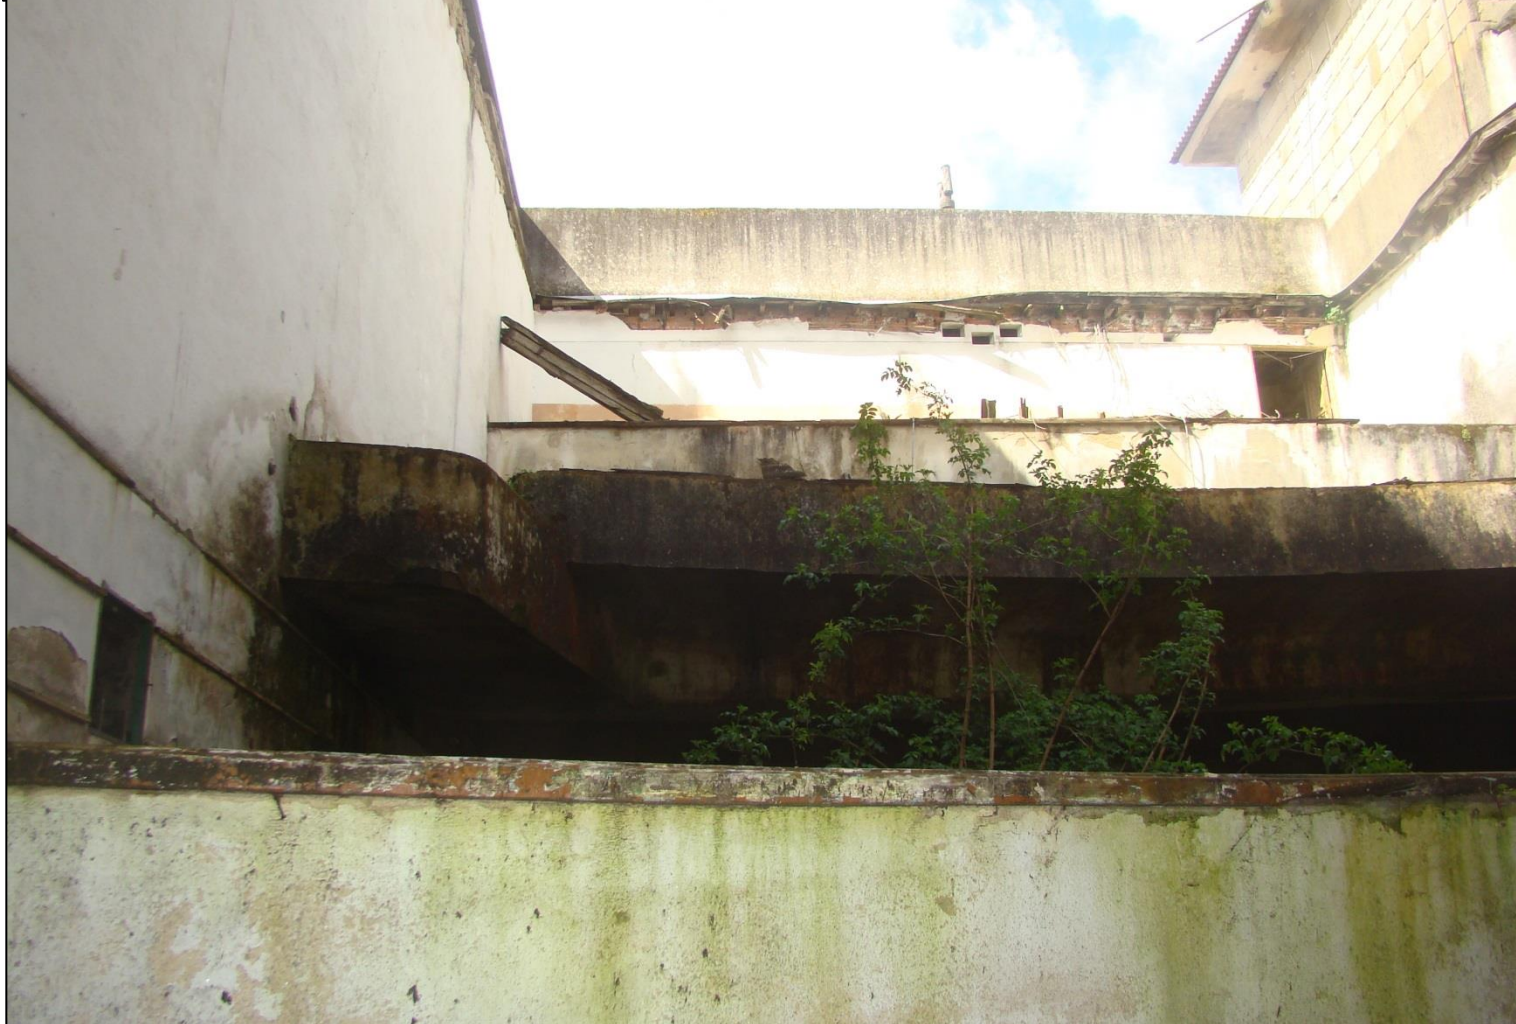
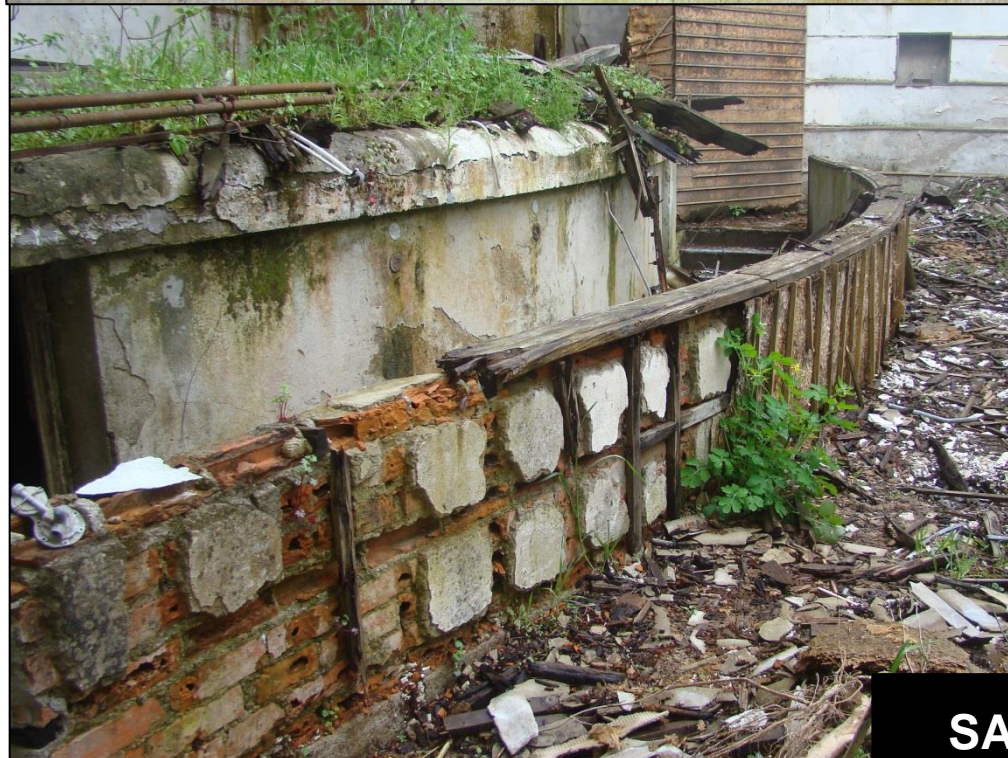
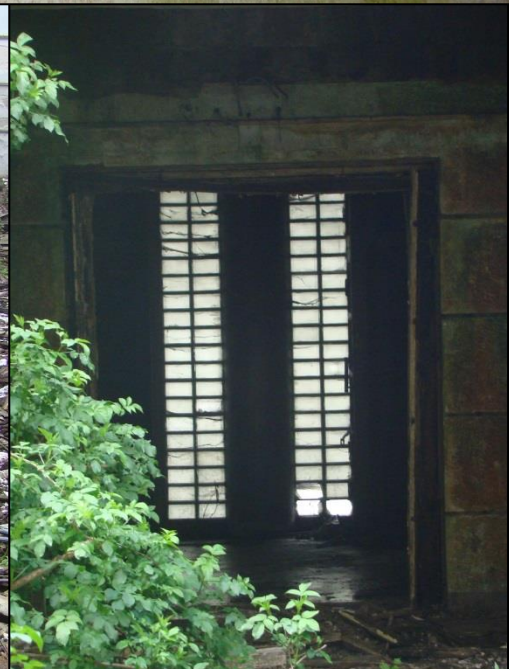
SALA ESPETACULOS

- Acumulação de detritos em toda a extensão do palco,
- Perda total da estrutura de madeira da tela de projecção,
- Acumulação de vegetação em toda a frente palco,
- Perda total da estrutura metálica de apoio aos cenários e iluminação,
- Acumulação de material biológico (fungos) na parede sul até ao nível do varandim,
- Ruína do pavimento de madeira do varandim sul,
- Perda de reboco no topo da parede sul,
- Perda total dos ornamentos e revestimento da boca de palco,
- Fissuração no remate da parede frente palco com o pavimento de madeira do palco,
- Acumulação de material biológico (fungos) na parede frente palco,
- Ruína de parte do pavimento do palco junto à parede frente palco e à parede de topo junto ao acesso lateral norte,
- Ruína de parte da estrutura de madeira do forro da caixa de palco junto à parede sul.

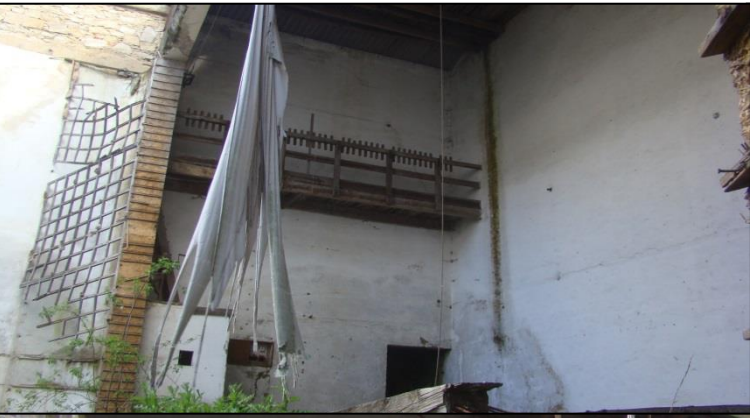
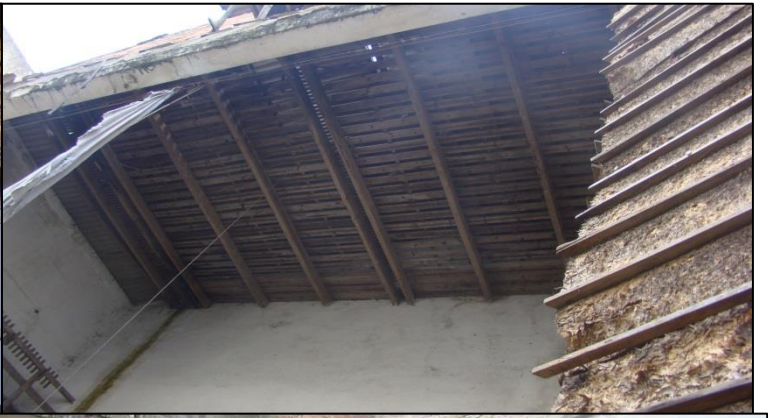
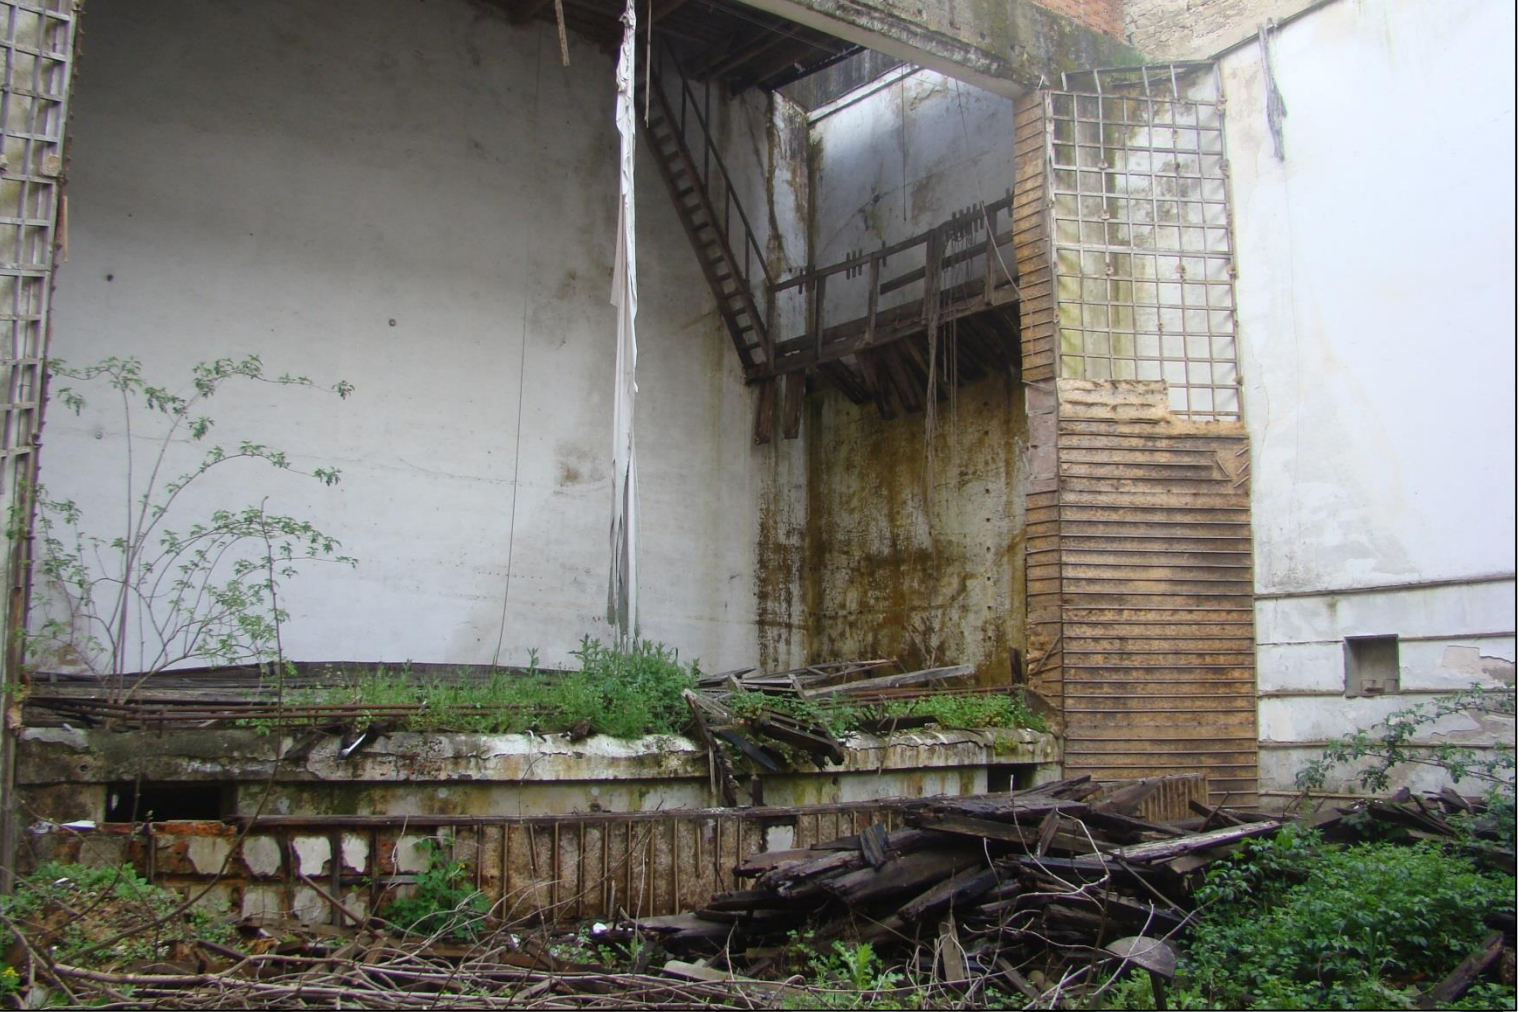
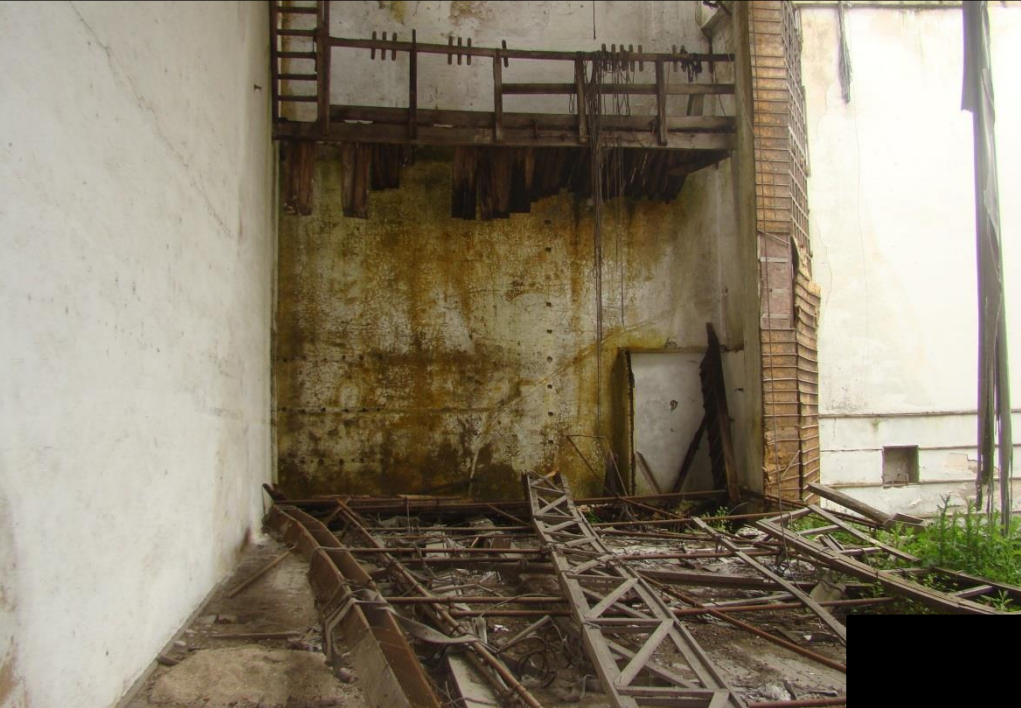
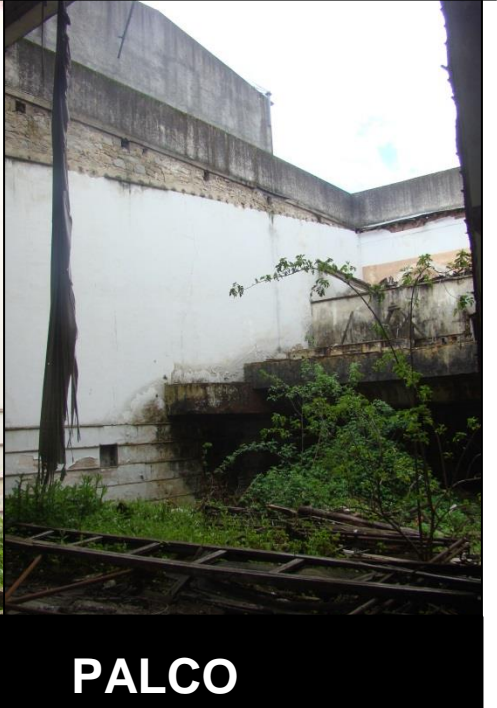
FIGURA 57 - Estado Conservação Secção A-B, Pedro Santos 2017

Na zona do palco podemos observar:

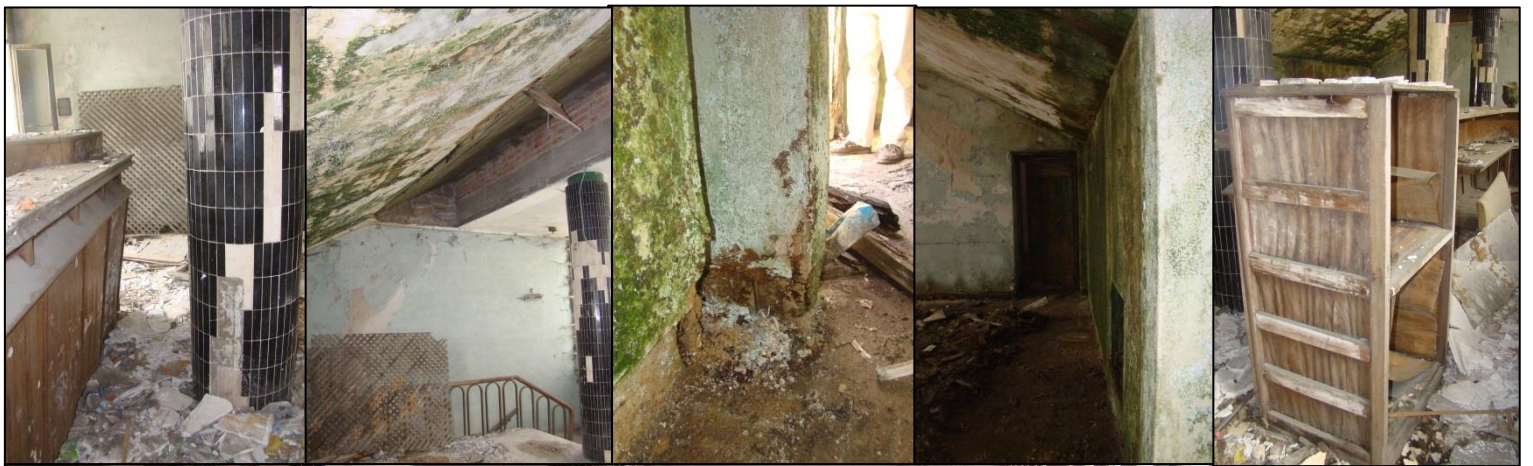
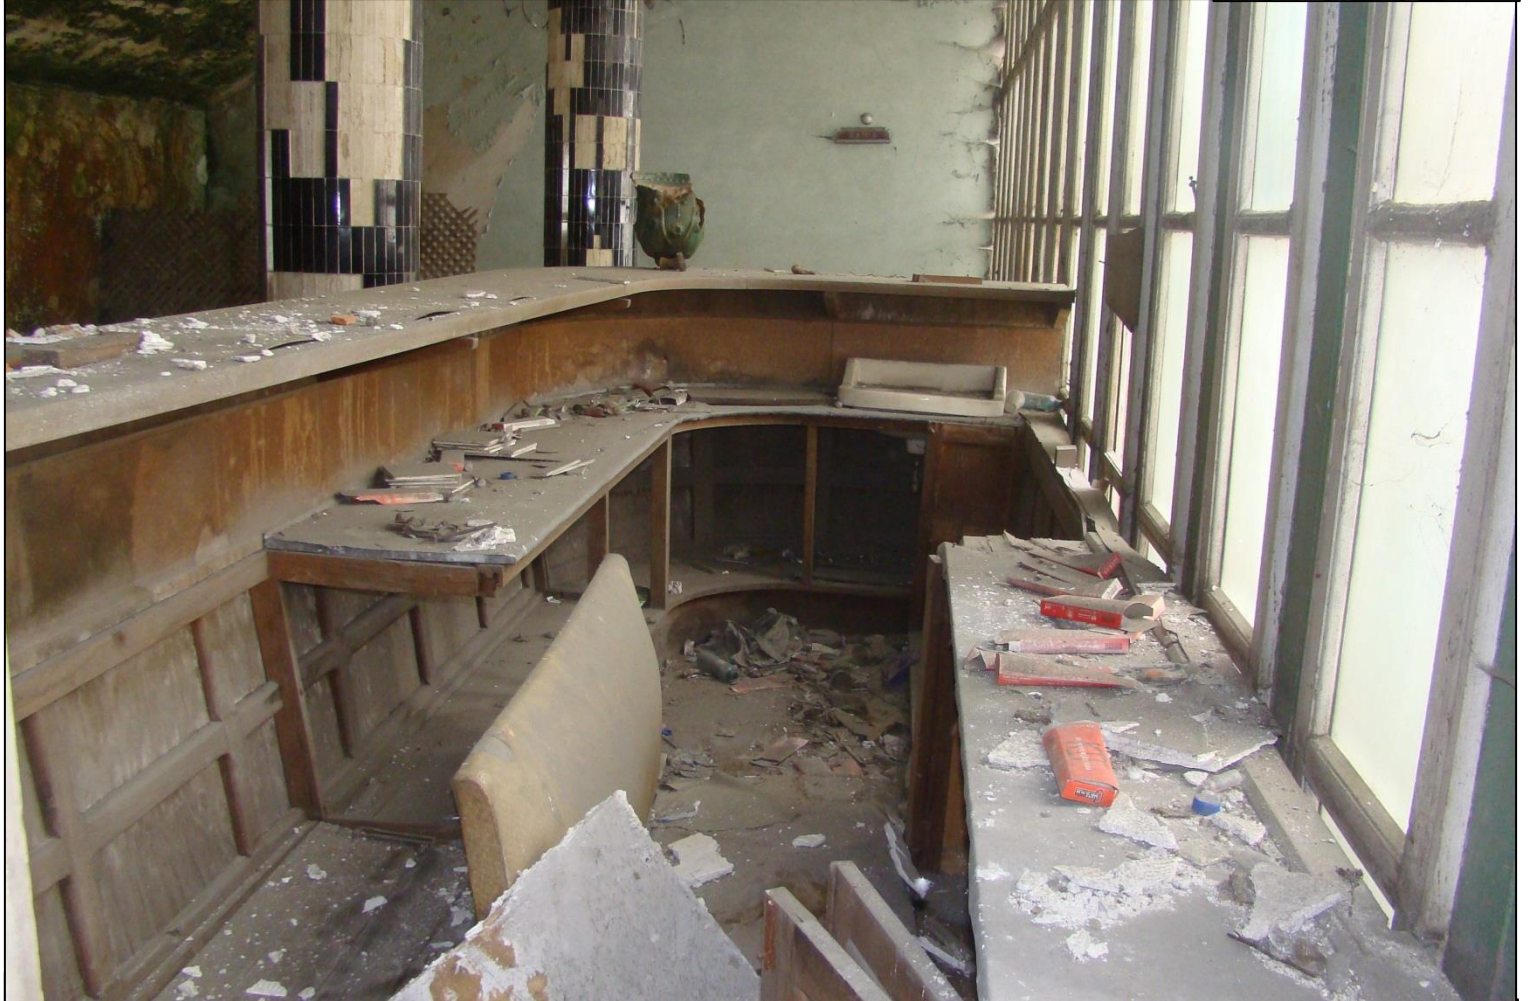
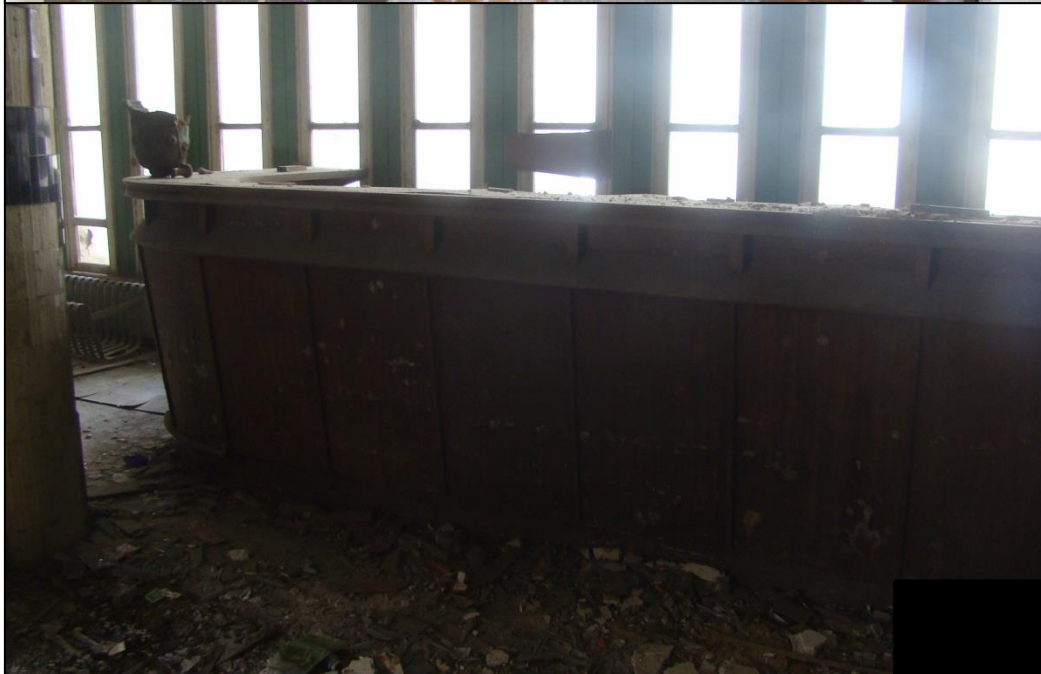
FIGURA 58 -Estado Conservação Planta Piso 1, Pedro Santos 2017

No espaço do Bar, podemos observar:

- Inexistência do material de revestimento do pavimento (taco de madeira),
- Acumulação de material biológico (fungos) em todas as paredes,
- Fissuração da parede de separação à sala de espectáculos junto a porta de acesso à mesma,
- Ruína de parte do tecto falso,
- Degradação da estrutura e revestimento do mobiliário,
- Oxidação dos elementos metálicos das guardas da escadaria lateral,
- Escamação da camada de verniz do corrimão das guardas da escadaria lateral,
- Descolamento e perda de peças cerâmicas de revestimento das colunas,
- Escamação da camada de tinta dos aros das janelas,
- Inexistência ou quebra de alguns vidros das janelas da fachada,
- Acumulação de dejectos animais nas janelas e um pouco por todo o espaço,
- Oxidação dos elementos metálicos (puxadores e dobradiças) das janelas da fachada.
