CASA DA ARTE

REABILITAÇÃO E RECONVERSÃO

DO CINE-TEATRO IMPÉRIO DE MANGUALDE

Monografia apresentada ao curso de Mestrado Integrado em Arquitectura da UNIVERSIDADE CATÓLICA PORTUGUESA CENTRO REGIONAL DE VISEU, como requisito parcial para conclusão do curso de Mestrado em Arquitectura.

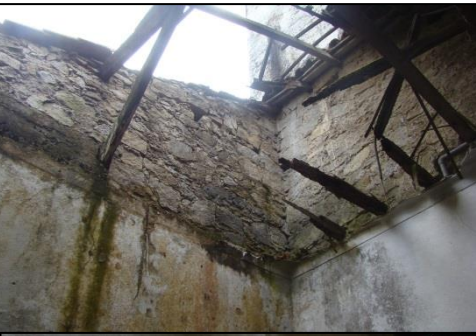
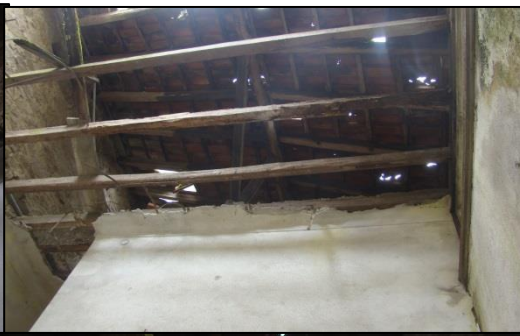
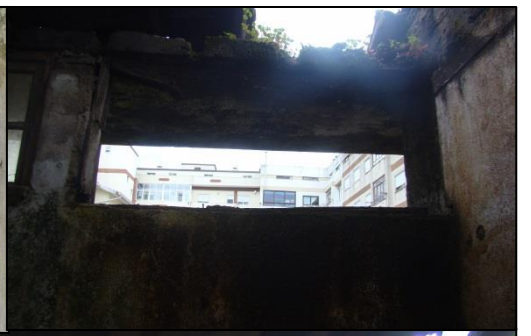
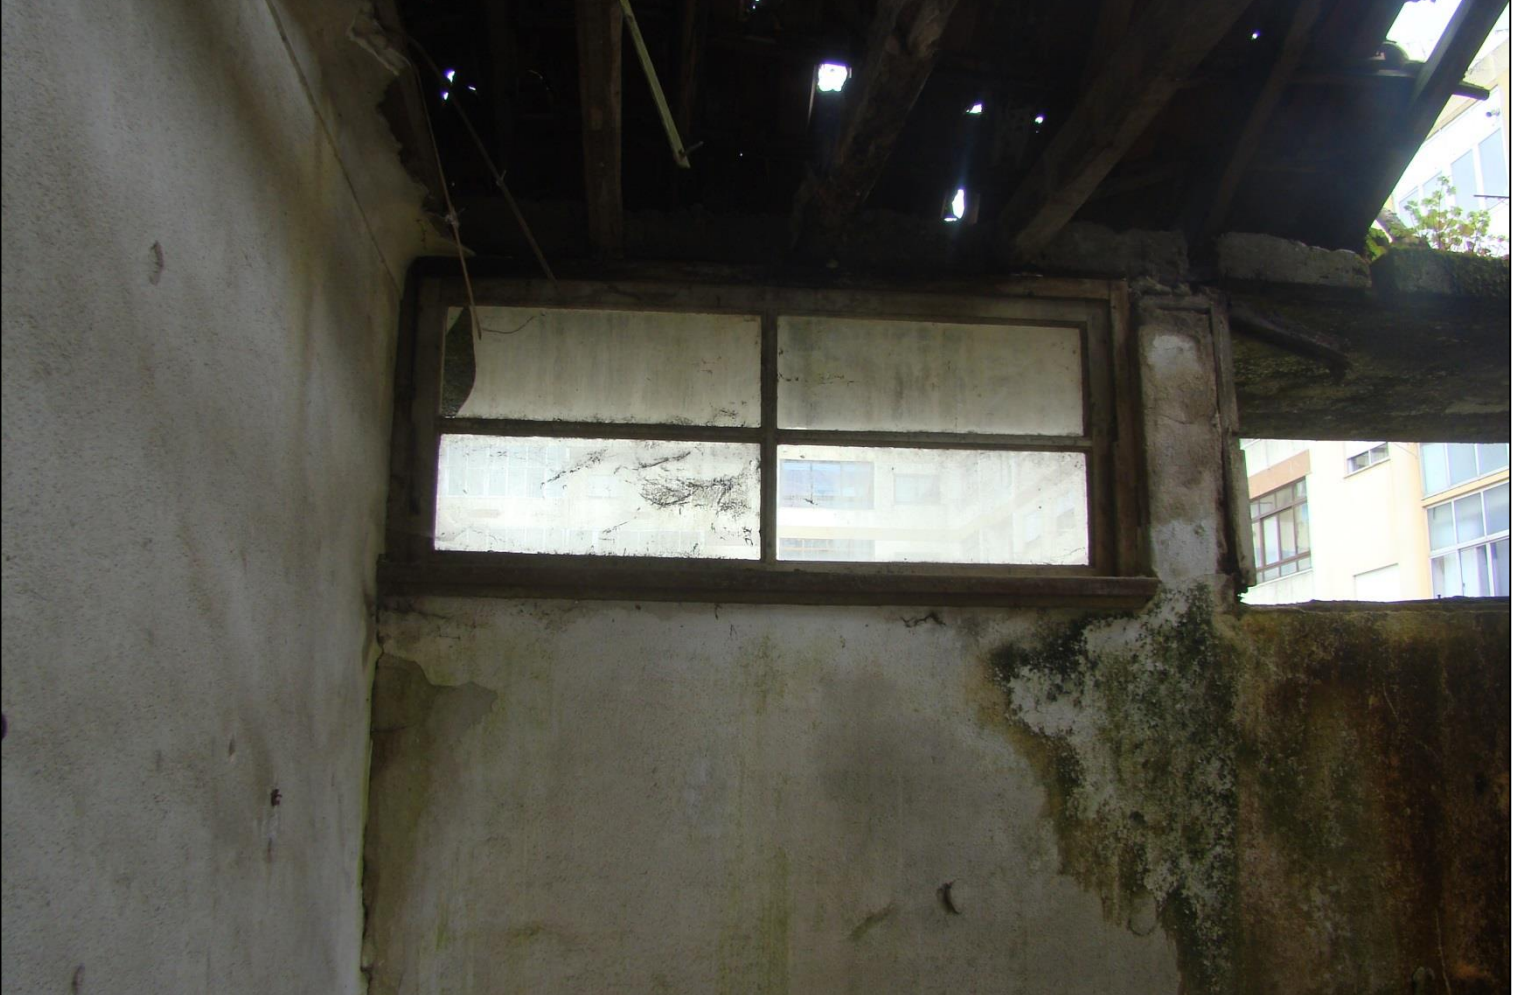
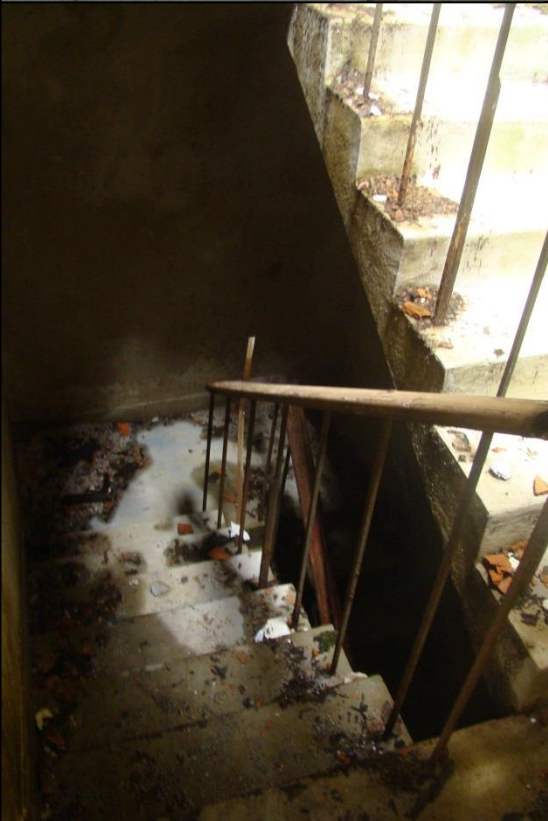
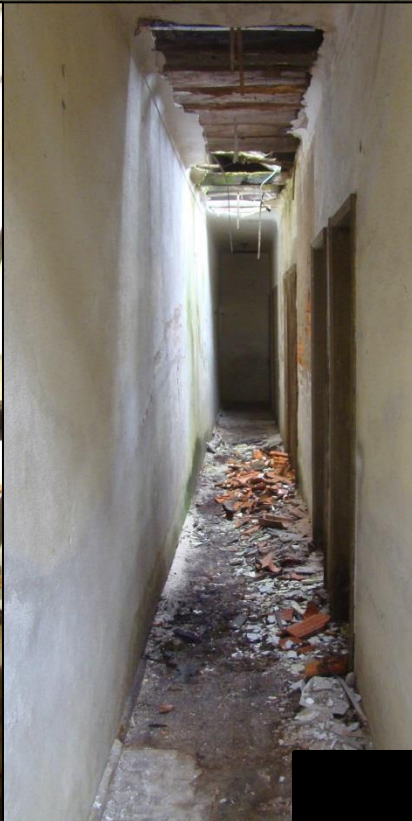
FIGURA 59 - Estado Conservação Secção C-D, Pedro Santos 2017

Na zona dos camarins, podemos observar:

- Perda de parte da cobertura e do tecto falso,
- Escorrências nas paredes do corredor e da caixa de escadas de acesso aos camarins,
- Perda de parte do emboço e reboco nas paredes do corredor,
- Acumulação de material biológico (fungos) nas paredes da caixa de escadas,
- Inexistência de janelas ou apodrecimento da estrutura de madeira das mesmas,
- Fissuração da parede da caixa de escadas,
- Oxidação dos elementos metálicos da guarda das escadas,
- Escamação da camada de verniz do corrimão da guarda das escadas,
- Inexistência das peças dos sanitários,
- Perda ou apodrecimento de algumas portas dos camarins,
- Escamação da camada de verniz das portas dos camarins e sanitários,

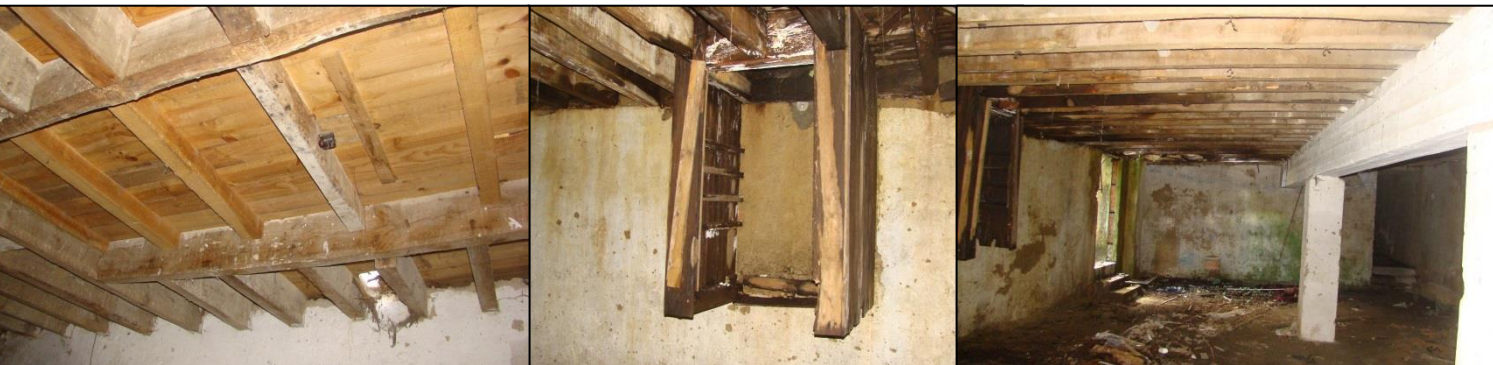
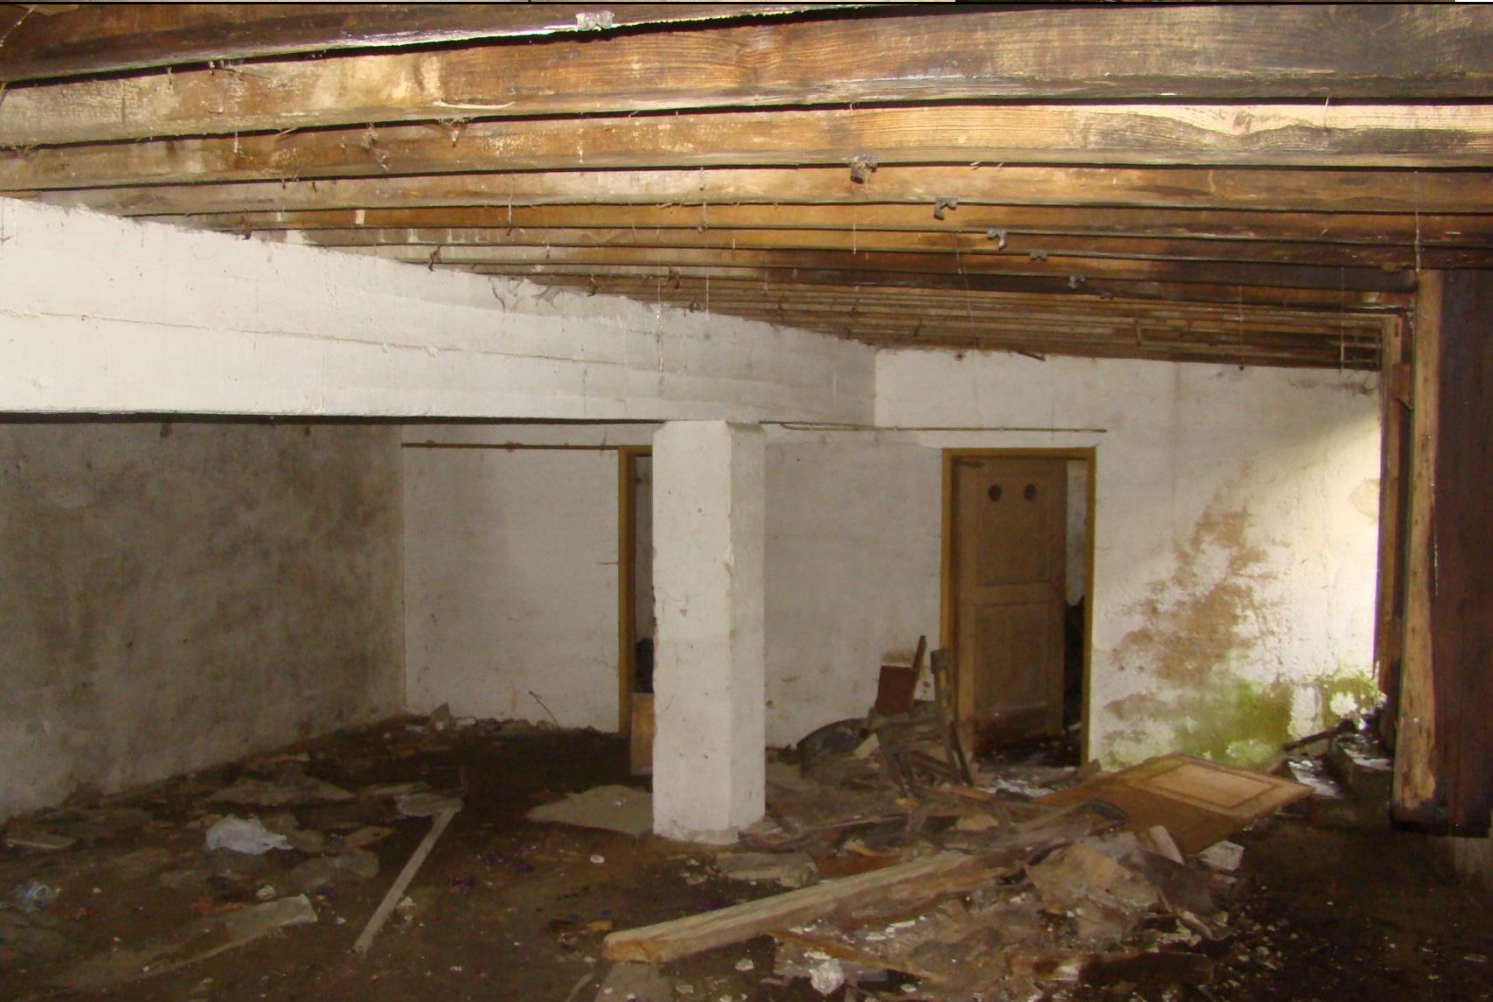
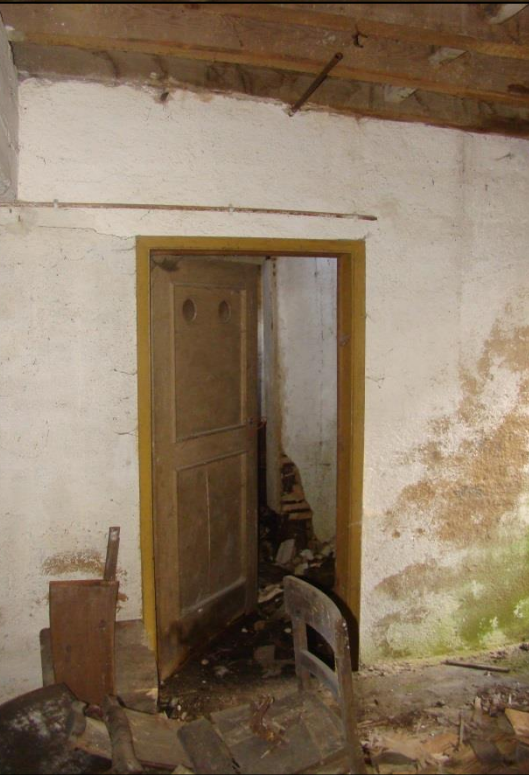
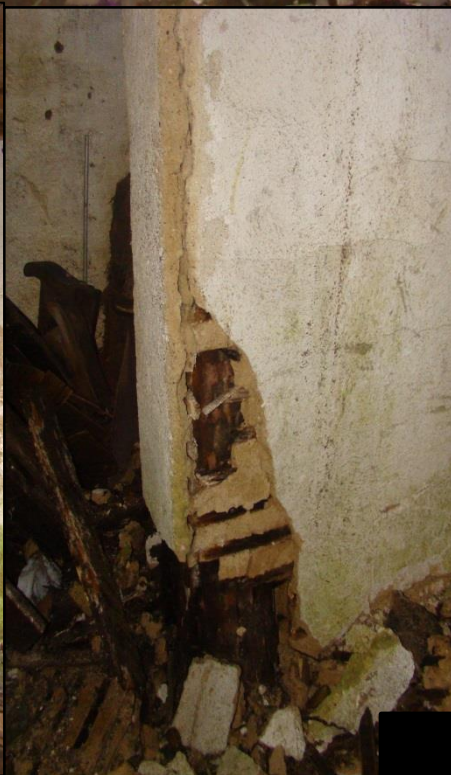
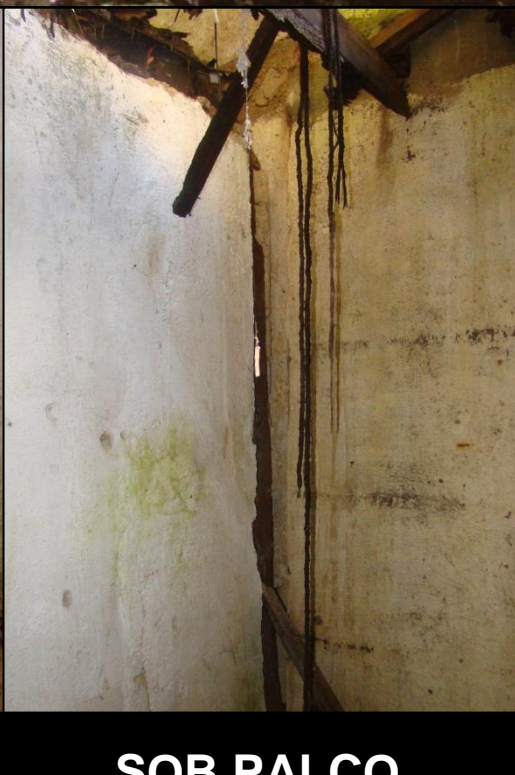
FIGURA 60 - Estado Conservação Planta Piso -1, Pedro Santos 2017

Na zona sob o palco, observamos:

- Apodrecimento da estrutura de madeira da caixa de ponto,
- Fissuração e deslocamento da parede dos arrumos a sul,
- Perda de reboco na parede de suporte da frente palco,
- Inexistência de porta de um dos arrumos,
- Escorrências na parede de suporte frente palco,
- Acumulação de material biológico (fungos) nas paredes dos arrumos, na parede de suporte frente palco e parede se suporte a norte,
- Inexistência das portas de acesso à zona da orquestra da sala de espectáculos,
- Oxidação dos elementos metálicos das guardas da caixa de escadas a norte,
- Escamação da camada de verniz do corrimão das guardas da caixa de escadas,
- Fissuração da parede da caixa de escadas,

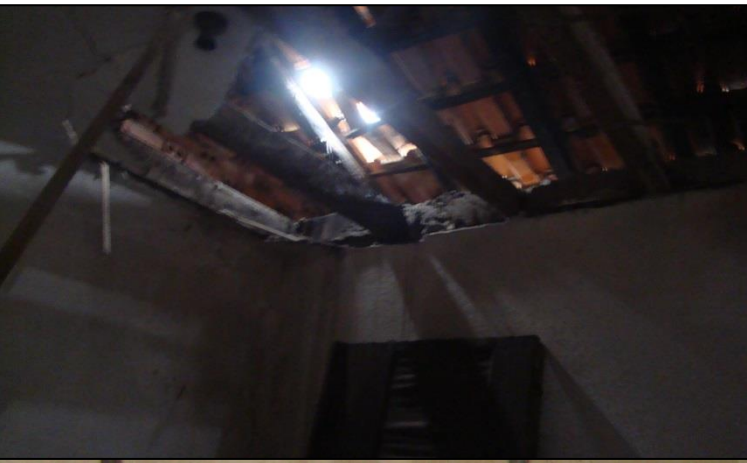
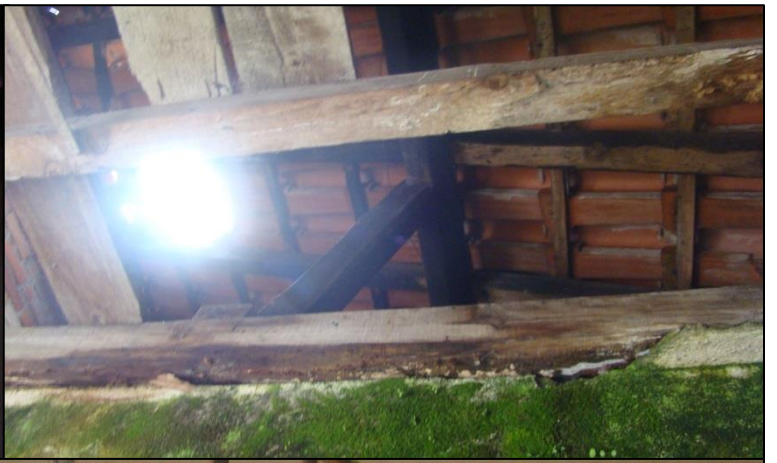
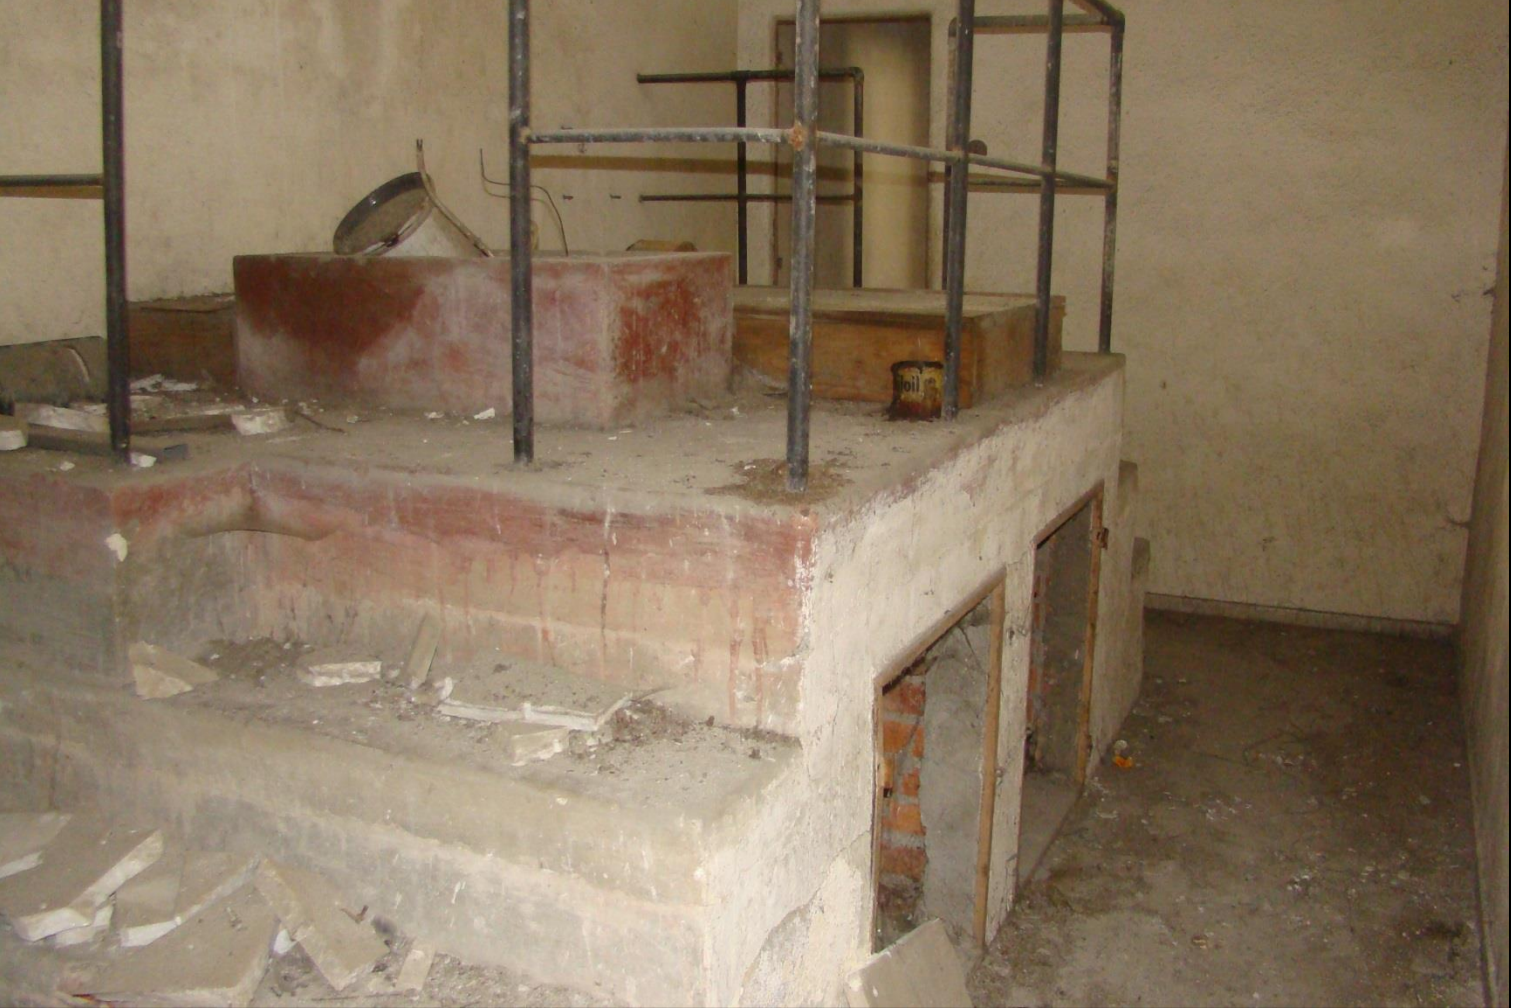
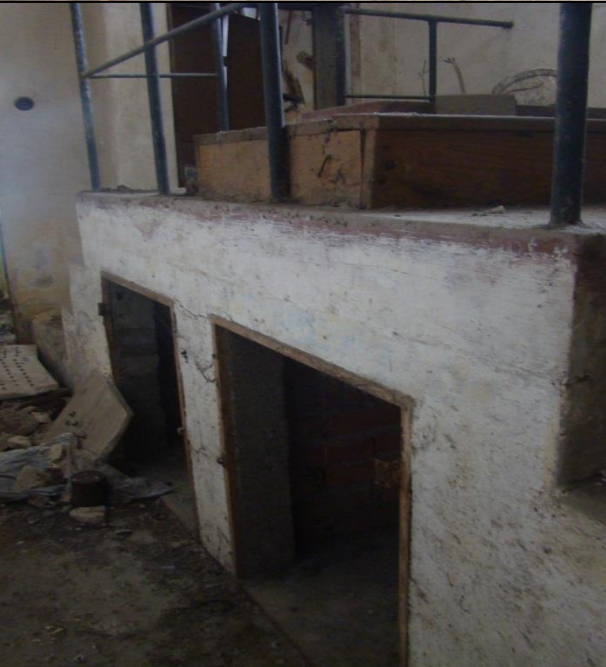
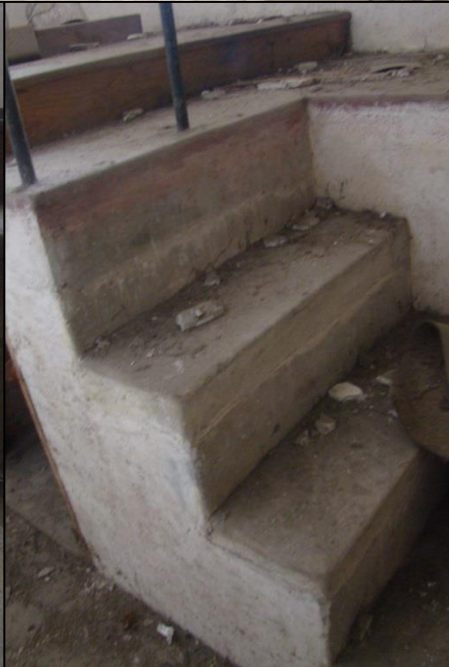
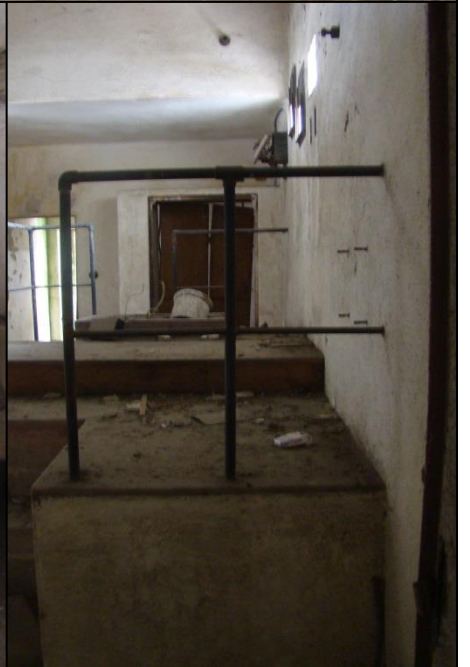
FIGURA 61 -Estado Conservação Planta Piso 2, Pedro Santos 2017

Nas zonas técnicas de projecção e entrada à plateia no último piso, observamos:

- Perda de parte do tecto falso e parte da cobertura nos arrumos mais a sul,
- Perda de parte do tecto falso e parte da cobertura no foyer de entrada à plateia,
- Apodrecimento de alguns elementos da estrutura de madeira de suporte do tecto falso e da cobertura,
- Acumulação de material biológico (fungos) no tecto falso da entrada à plateia e nos arrumos mais a sul,
- Acumulação de detritos e sujidade,
- Oxidação da guarda metálica da plataforma de projecção,
- Perda das portas metálicas da plataforma de projecção e oxidação dos aros metálicos,
- Perda ou quebra de vidros das janelas dos arrumos,
- Perda das portas de madeira dos arrumos,

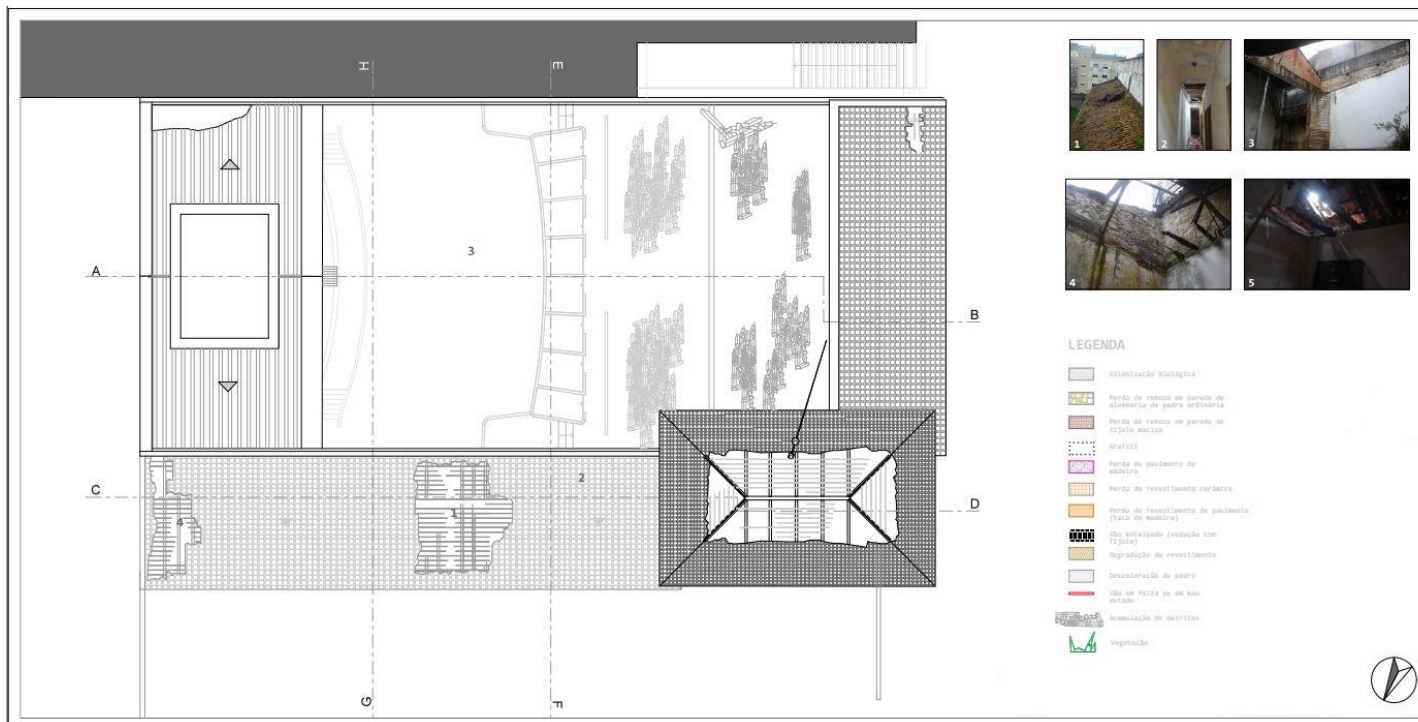
FIGURA 62 -Estado Conservação Planta da Cobertura, Pedro Santos 2017

- Perda total da cobertura da sala de espectáculos bem como toda a sua estrutura de madeira de suporte,
- Perda total do tecto falso da sala de espectáculos,
- Acumulação de vegetação nas caleiras laterais de drenagem,
- Perda ou ruína de parte da cobertura da caixa do palco,
- Acumulação de vegetação sobre as placas de fibrocimento da cobertura da caixa do palco,
- Escorrências em toda a extensão das platibandas,
- Acumulação de material biológico (fungos) em toda a extensão das platibandas,
- Eflorescências na parede de tijolo maciço de separação do forro da sala de espectáculos com a caixa do palco,
- Oxidação da porta metálica de visita ao forro da sala de espectáculos.

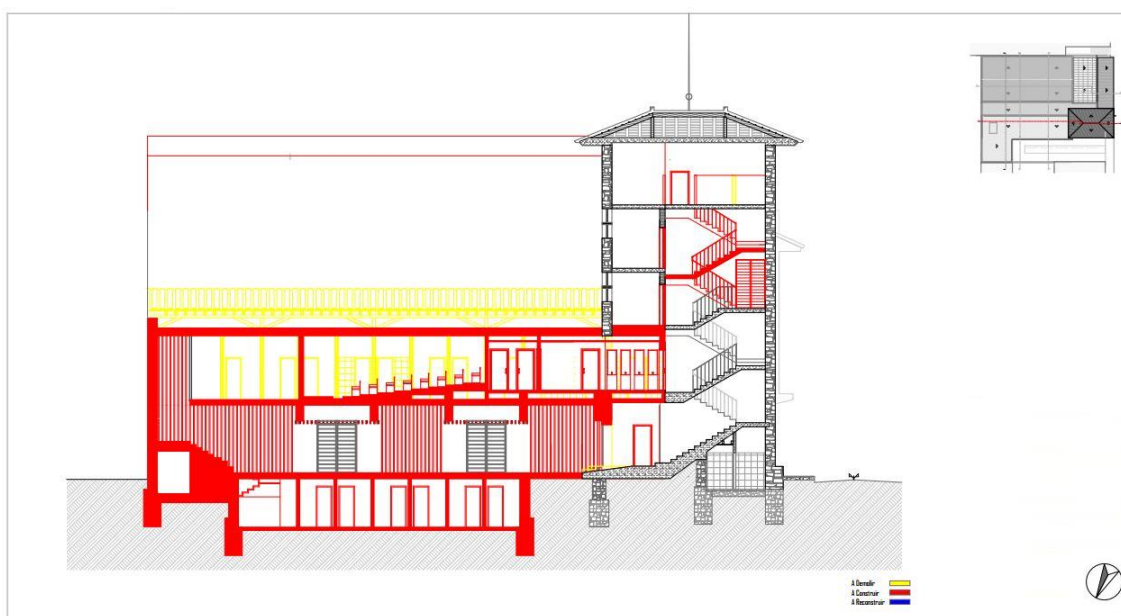
FIGURA 65 -Secção C-D Vermelhos e Amarelos da casa da arte de Mangualde , Pedro Santos 2017

As principais alterações propostas face ao projecto original, passam pela reformulação total do volume lateral; onde funcionavam os camarins, como podemos ver na figura 65. Esta demolição do volume lateral apesar de ser a que mais impacto tem no edifício, foi feita de forma criteriosa sem ferir ou alterar o aspecto do edifício ou dos seus elementos mais relevantes, ou seja, a fachada principal.
