AS RESERVAS DO MUSEU DA FUNDAÇÃO
BIENAL DE ARTE DE CERVEIRA: PROJETO DE
REORGANIZAÇÃO

Dissertação apresentada à Universidade Católica Portuguesa
para obtenção do grau de Mestre em Conservação e Restauro de Bens Culturais

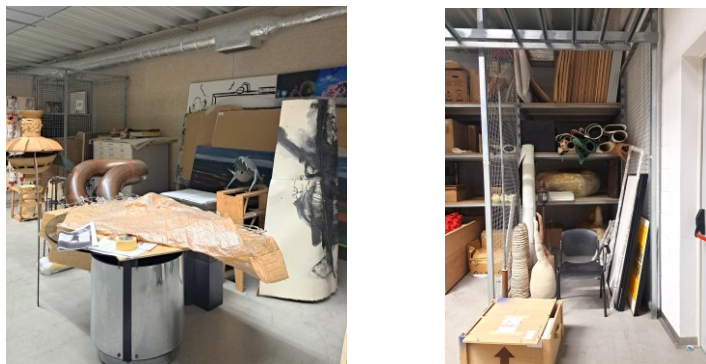
A observação direta do espaço da reserva evidenciou um cenário de elevada desorganização, sem qualquer sistema de inventário visível. A ausência de mobiliário adequado - como estantes, gavetas ou módulos específicos para diferentes tipologias de objetos - compromete gravemente a sua conservação (fig. 4 a 7). No Apêndice C (pág. 103 e 104), é possível consultar mais registos fotográficos do estado de conservação da reserva, antes da intervenção.

Fig. 4 e 5 – Vistas gerais da reserva, antes da reorganização. Fotografia da autora.

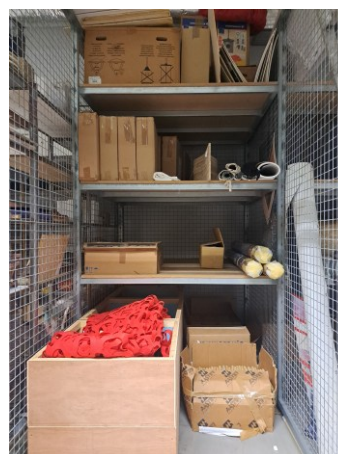
A ocupação irregular dos corredores e dos espaços de circulação entre estantes e estruturas de armazenagem compromete seriamente a mobilidade dos técnicos e dificulta o acesso seguro e eficaz às peças. Acresce que diversas obras se encontram colocadas diretamente no pavimento, sem qualquer tipo de suporte ou acondicionamento apropriado (fig. 9 e 10), expondo-se a riscos adicionais, tanto físicos como ambientais. Foi ainda observado que muitas embalagens e sistemas de acondicionamento apresentam um estado de conservação deficiente, estando danificados, incompletos ou totalmente ausentes, facto que agrava a vulnerabilidade dos bens culturais aí armazenados (fig. 11 e 12).

Fig. 11 e 12 - Obras sem embalagens ou com embalagens em estado deficiente. Fotografias da autora.

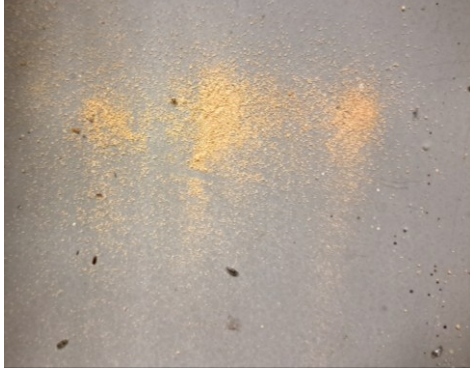
Fig. 13 - Vestígios de excrementos e insetos xilófagos, dentro da reserva. Fotografia da autora.

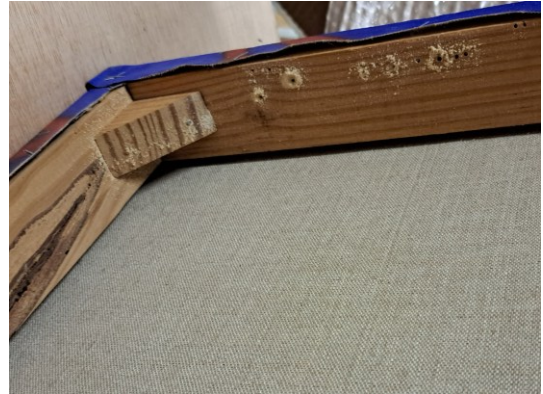
No levantamento realizado na reserva, o principal material sujeito a degradação por ação de pestes é a madeira – amplamente presente em pinturas e esculturas. Das 254 pinturas analisadas na reserva, 75 delas apresentavam sinais de infestação ativa por insetos xilófagos (fig. 13 a 16 e *Gráfico Apêndice 2*, Apêndice D pág. 106). Além disso, foram encontradas 6 esculturas com indícios de infestação ativa, como a presença de galerias ou excrementos (fig. 17 e 18). Paralelamente, registaram-se ainda 4 casos evidentes de degradação fúngica (fig. 19

Fig. 14 - Sinais de infestação ativa, numa pintura armazenada na reserva, Fotografia da autora.

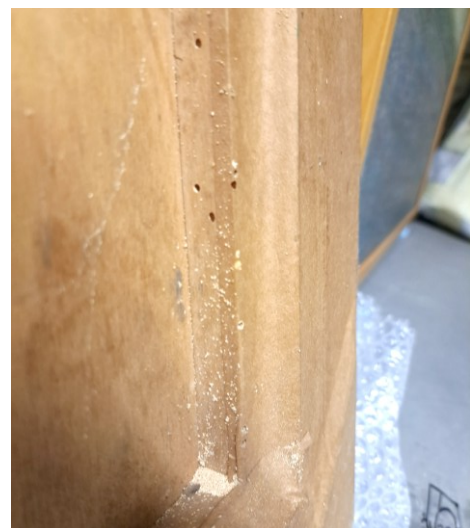
Fig. 16 - Obra com sinais de infestação ativa. Fotografia da autora.

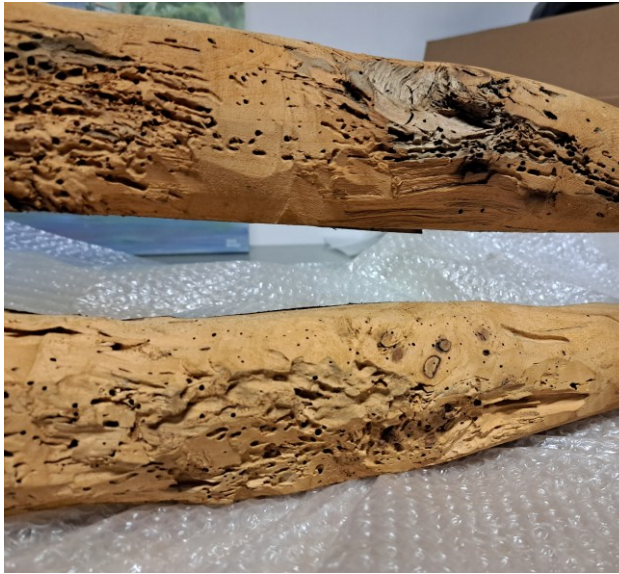
Fig. 17 – Escultura com sinais de infestação ativa.
Fotografia da autora.

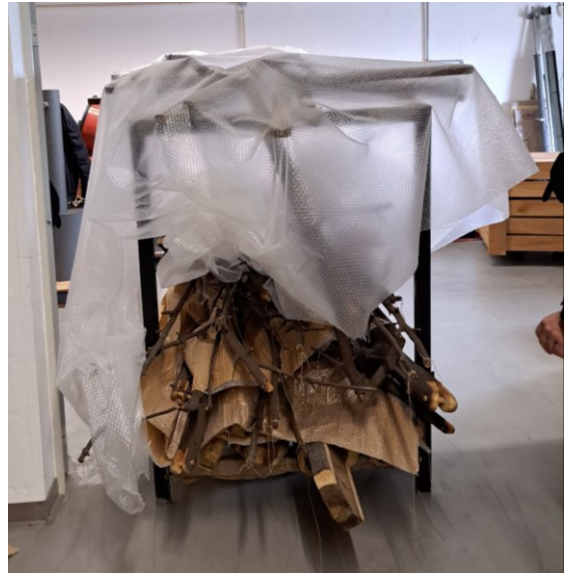
Fig. 18 - Escultura de grandes dimensões com sinais de infestação ativa. Fotografia da autora.

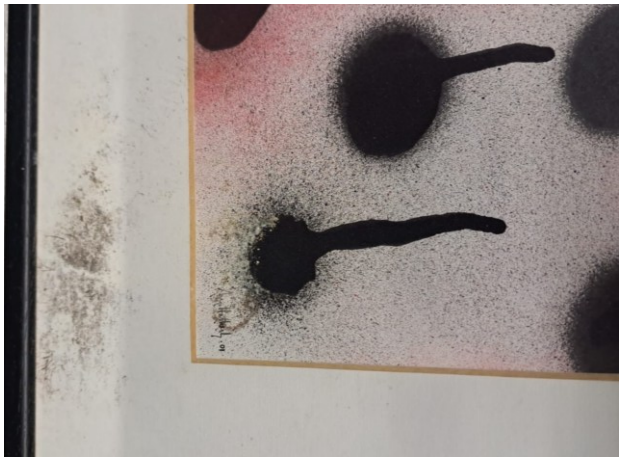
Fig. 19 – Obra com indícios de degradação por microorganismos (fungos). Fotografia da autora.

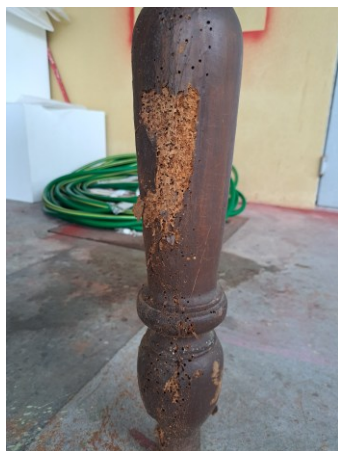
e 20). Importa destacar que vários elementos de acondicionamento das obras, como caixas e paletes de madeira, bem como o mobiliário da reserva, nomeadamente as prateleiras de algumas estantes, estavam infestados, o que evidencia a extensão do problema (fig. 21 e 22).

Fig. 21 - Mesa de trabalho, com sinais de infestação ativa. Fotografia da autora.

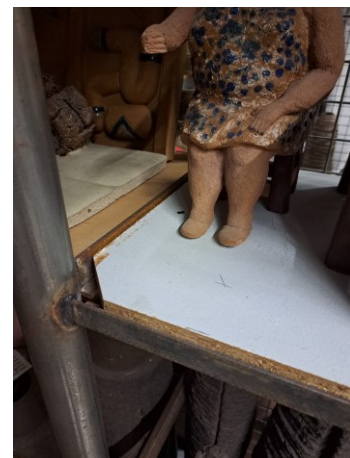
Fig. 22 - Estante para escultura de médias dimensões com sinais de infestação ativa.
Fotografia da autora.

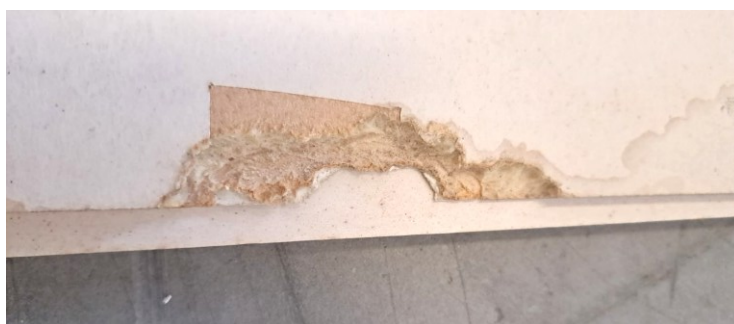
Foram ainda identificados indícios de infestação por roedores, nomeadamente através da presença de papéis e têxteis roídos, bem como excrementos dispersos em diferentes pontos da reserva (fig. 23). Este tipo de praga tem um comportamento alimentar não seletivo, podendo atacar uma grande diversidade de materiais, como pinturas, madeira, couro, têxteis e papel – todos suscetíveis a danos significativos. Os roedores podem também comprometer a integridade do próprio edifício, afetando componentes como sistemas elétricos, cablagens, sistemas de alarme, entre outros. Destaca-se ainda que, além dos danos diretos provocados pela ação mecânica dos roedores, existem impactos associados à sua presença, causados pela urina e pelas excreções, que representam um risco adicional para a conservação das obras (Pinniger, 2001). Importa salientar que estes contaminantes biológicos constituem um risco para os trabalhadores e para todos os utilizadores dos espaços, dado que podem veicular agentes patogénicos e comprometer as condições de salubridade e segurança no ambiente de trabalho.

Fig. 23 – Vestígios de infestação por roedores, em conjunto de cartazes da Bienal de 1988. Fotografia da autora.

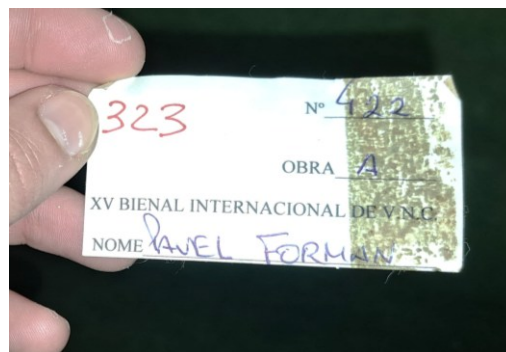
No caso da FBAC, embora exista uma base de dados digital - *Museo*[®], funcional e em constante atualização, parte considerável do acervo apresenta falhas ao nível da identificação e localização das obras. Verificam-se obras sem qualquer marcação, etiquetas destacadas ou desvanecidas, objetos com diferentes números de inventário ou com marcações anteriores que não constam nos registos atuais (fig. 24 e 25). Em alguns casos, estas inconsistências são tão

Fig. 25 – Etiqueta destacada de uma obra. Está desatualizada e com sujidade superficial, impedindo a sua leitura. Fotografia da autora.

No decurso da reorganização da reserva, foram realizadas novas etiquetas para as obras em reserva, com a atualização dos números de inventário de acordo com o sistema em vigor. Os modelos mantiveram a estrutura informativa essencial – título da obra, autor, data, técnica e dimensões – tendo sido acrescentado um novo campo relativo à localização da obra no espaço da reserva, de forma a facilitar a sua identificação e gestão. Sempre que possível, procedeu-se à revisão e substituição das etiquetas existentes. Em muitos casos, constatou-se a ausência total de identificação ou a perda das etiquetas anteriores, o que implicou a produção de raiz de novas etiquetas (fig. 29 e 30). Por razões de tempo e de definição de prioridades no decurso do estágio, não foi possível dar continuidade a esta tarefa de forma sistemática, pelo que se recomenda a sua retoma numa fase posterior do projeto.

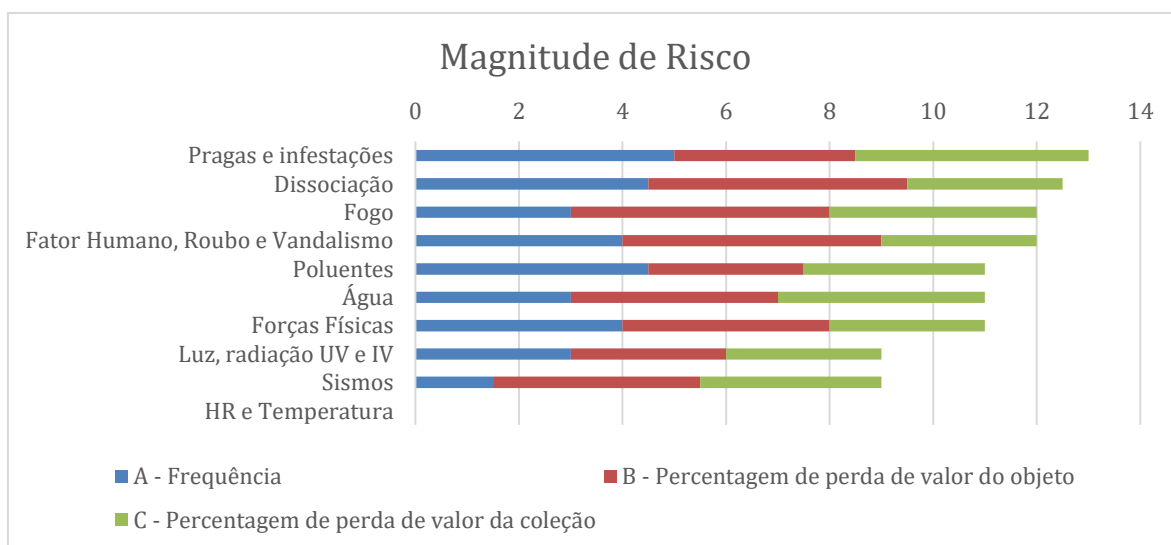
Gráfico 1 – Resultados da magnitude de risco, de acordo com os valores obtidos nas diferentes fases.

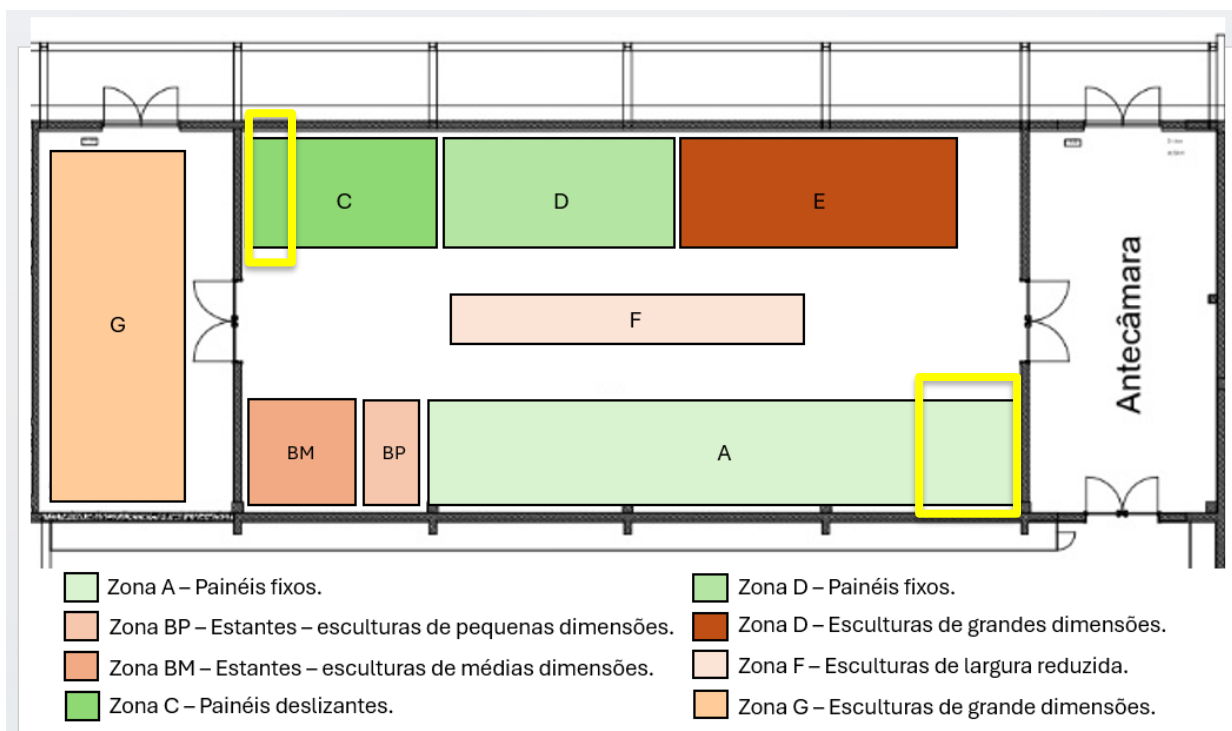
Fig. 26 – Mapeamento, divisão e distribuição do acervo no espaço da reserva. As áreas assinaladas a amarelo, correspondem às zonas onde ficaram armazenadas as esculturas previamente desinfectadas.

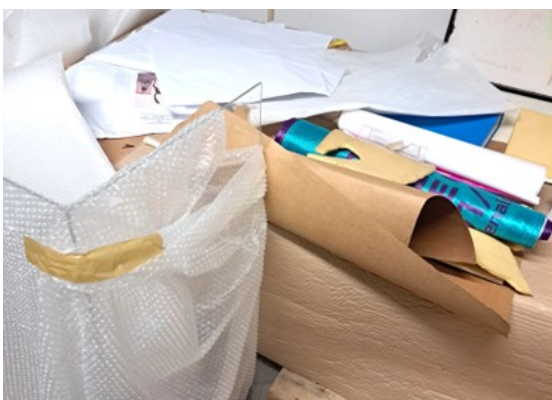
Fig. 27 – Equipamentos obsoletos, encontrados na antecâmara. Fotografia da autora.

Após o planeamento, procedeu-se à remoção de todos os objetos não pertencentes ao acervo que se encontravam indevidamente armazenados na reserva, tais como: equipamentos obsoletos, como vitrines expositivas, molduras, painéis, cartazes, caixas de transporte de obras e outros materiais descontextualizados (fig. 27 e 28). Esta ação revelou-se essencial para uma perceção mais clara e objetiva da dimensão e das características reais da coleção, bem como do espaço efetivamente disponível.

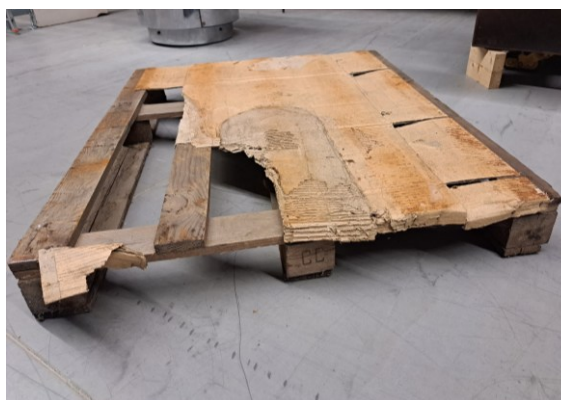
Fig. 28 – Palete infestada, encontrada na sala principal da reserva. Fotografia da autora.

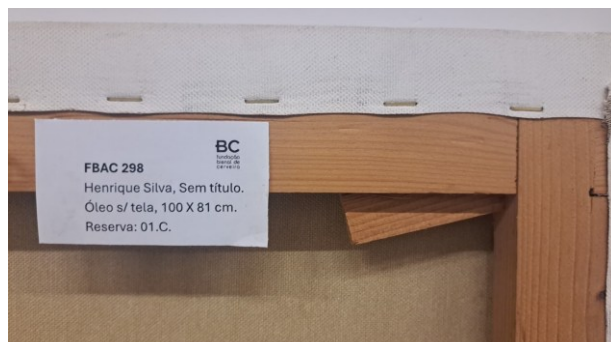
Fig. 30 - Etiqueta nova, colocada na grade de uma pintura da coleção. Indicação da localização em reserva. Fotografia da autora.

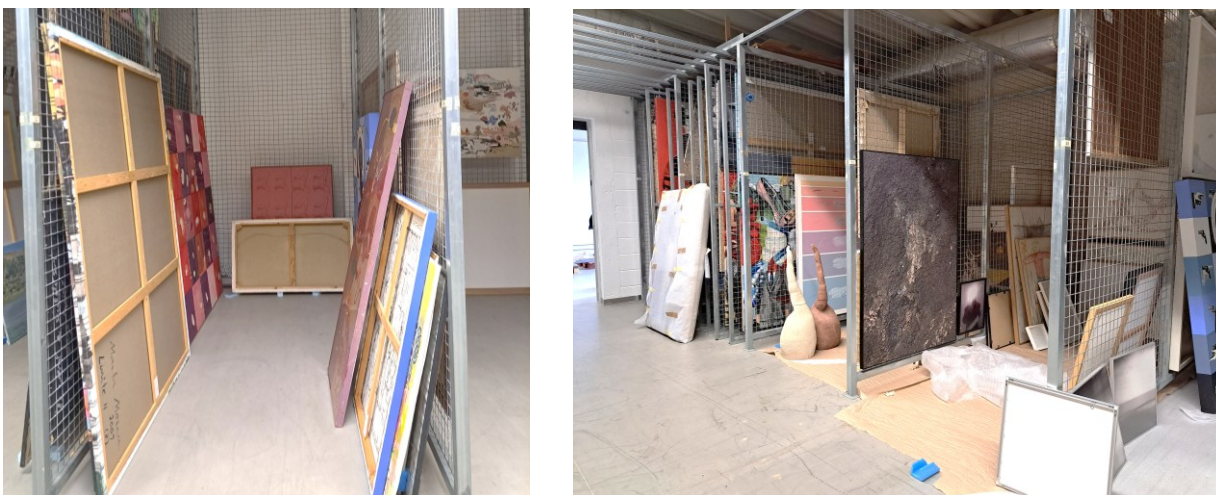
Fig. 33 e 34 – Painéis antes da reorganização. Fotografias da autora

Para possibilitar o acondicionamento das pinturas nos painéis metálicos, foi necessário produzir suportes específicos. Com recurso a arame galvanizado de 1,8 mm de espessura, foram fabricados manualmente, com o auxílio de torno e martelo, ganchos de diferentes dimensões, em forma de S, adequados às características e formatos das obras (Apêndice J, pág. 138). Esta solução permitiu uma fixação estável e segura, tecnicamente adaptada às necessidades estruturais de cada obra, respeitando simultaneamente os critérios de conservação preventiva.

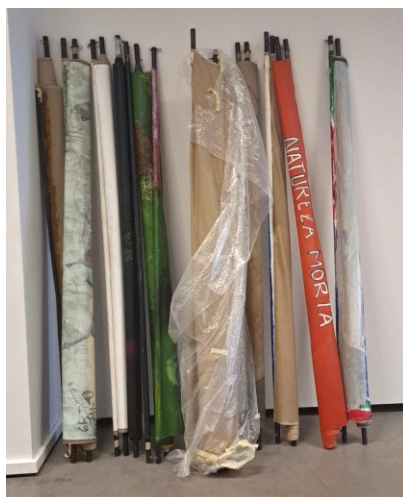
As pinturas sobre tela possuíam um sistema de fixação para exposição que inviabilizava a correta armazenagem das mesmas: a presença de tubos metálicos no topo e na base das pinturas. Estes foram fixados com cola de contacto e fita adesiva castanha (fig. 37 e 38). A remoção do ferro inferior foi realizada com o auxílio de uma pistola de ar quente e espátula, de forma cuidadosa, com o objetivo de eliminar os resíduos de cola sem comprometer a integridade das obras (fig. 39). Manteve-se o ferro superior, por se tratar do elemento estrutural responsável pela suspensão das pinturas. Contudo, recomenda-se a sua remoção numa futura intervenção de conservação, a par da implementação de um sistema de fixação mais adequado e compatível com as boas práticas de conservação preventiva.

Fig. 37 – Algumas obras, antes da intervenção.
Fotografia da autora.

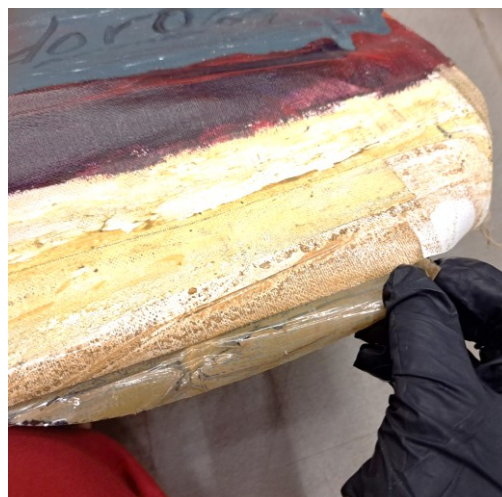
Fig. 38 - Vestígios da cola de contacto e fita adesiva castanha. Fotografia da autora.

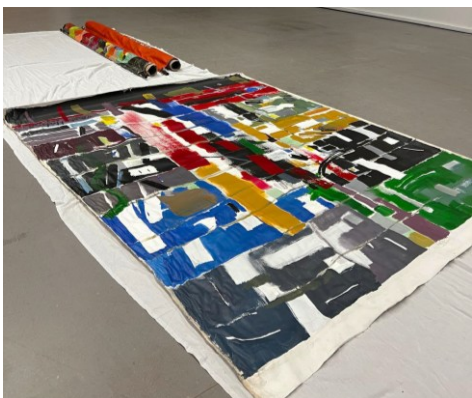
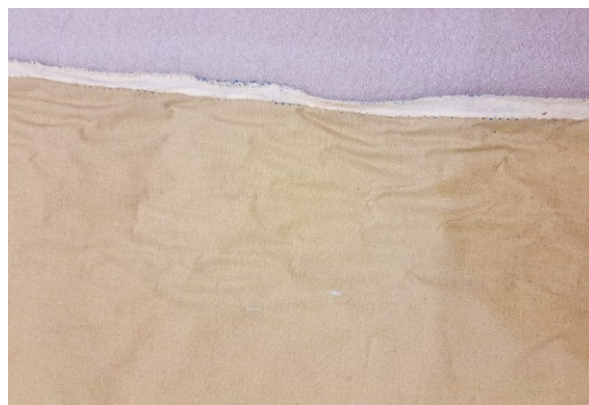
Fig. 41 e 42 – Obra com deformações acentuadas, provocadas pelo acondicionamento incorreto.

afetadas, durante um período de sete dias, com o intuito de atenuar os danos identificados (fig. 43 e 44).

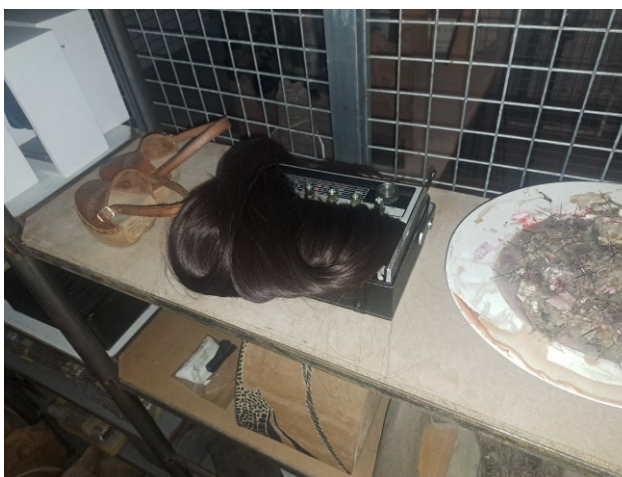
químicas indesejadas, promover o desenvolvimento de microrganismos e facilitar a disseminação de agentes biológicos quando em contacto com outros materiais igualmente orgânicos (Johnson & Horgan, 1979) (fig. 48).

Fig. 48 – Estante antes da intervenção, com materiais orgânicos sobre a madeira. Fotografia da autora.

De seguida procedeu-se ao isolamento das prateleiras, através da aplicação de folhas de poliéster, cortadas à medida, com o objetivo de criar uma barreira física entre os objetos e o suporte orgânico. Evitando que os ácidos orgânicos libertados pela madeira danifiquem os objetos. Foram também aplicadas folhas de polietileno, com a função de amortecer vibrações e proteger adicionalmente os objetos (Amaral, 2011).

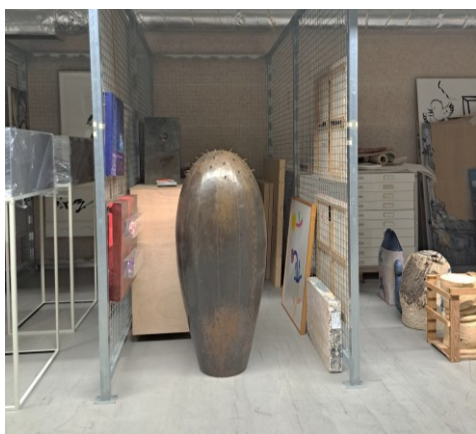
Figura 52 – Escultura antes da intervenção.
Fotografia da autora.

Face às limitações de tempo e aos recursos financeiros disponíveis, foi possível aplicar esta solução a duas esculturas de grandes dimensões, que servirão de exemplo para as restantes. Inicialmente, foram construídas bases estruturadas, que permitem a utilização de porta-paletes, assegurando uma mobilização segura das obras e evitando o seu contacto direto com o pavimento. Para a construção destas estruturas, recorreu-se a placas de contraplacado fornecidas pela Fundação, previamente submetidas a uma análise para deteção de sinais de infestação ou degradação. Após verificação, as placas foram devidamente higienizadas e preparadas para integração no sistema de suporte. A elevação necessária para o uso do porta-paletes foi obtida através da aplicação de cunhas, fixadas às bases com parafusos galvanizados e adesivo PVA (cola branca), garantindo a estabilidade e a resistência estrutural do conjunto (fig. 52 e 53). No Apêndice K, pág. 139, é possível observar registos fotográficos do processo de construção das estruturas.

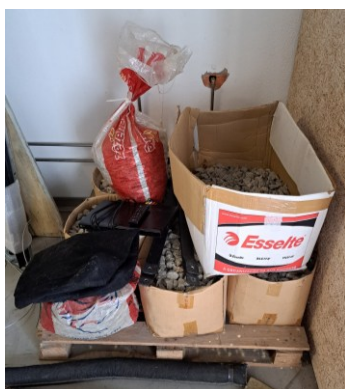
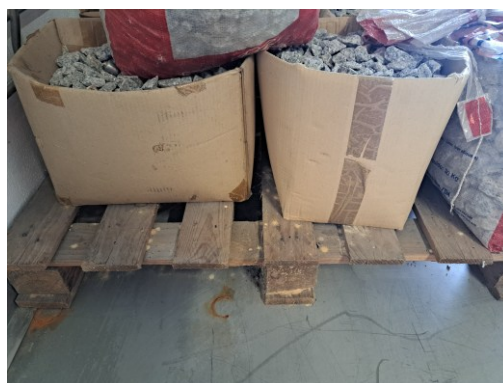
Face ao estado manifestamente inadequado de acondicionamento da escultura apresentada nas figuras 55 e 56, procedeu-se à construção de uma caixa de armazenamento específica. Tendo em conta os recursos disponíveis e a natureza da obra - composta por elementos de gravilha que não exigem contenção estrutural complexa - esta solução revelou-se viável e eficaz. Os elementos da obra encontravam-se dispersos e acondicionados de forma irregular, em sacos de plástico, caixas de cartão e sobre uma palete com infestação ativa por insetos xilófagos.

Fig. 55 e 56 – Escultura em gravilha, acondicionada em caixas e sacos danificados e palete com infestação ativa por insetos xilófagos. Fotografias da autora.

Recorrendo a tábuas de contraplacado fornecidas pela Fundação, foi construída uma caixa simples, com capacidade para reunir todos os componentes da obra num único volume (fig. 57 e 58). Utilizando ferramentas de corte, parafusos galvanizados e adesivo PVA (cola branca), aplicaram-se ripas de madeira na base, garantindo a elevação necessária para o manuseamento com porta-paletes e evitando o contato direto com o pavimento. Por fim, foi instalada uma

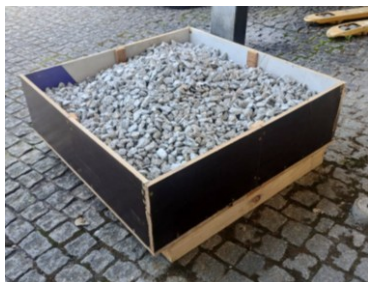
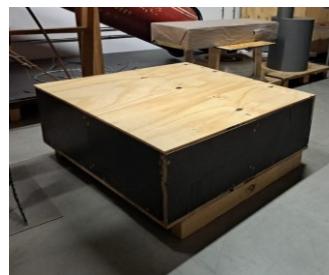
Fig. 57 e 58 – Caixa elaborada para acondicionamento da obra. Fotografias da autora.

tampa, assegurando proteção contra poeiras e agentes externos. Numa fase posterior será aderida uma etiqueta com referência fotográfica à obra.

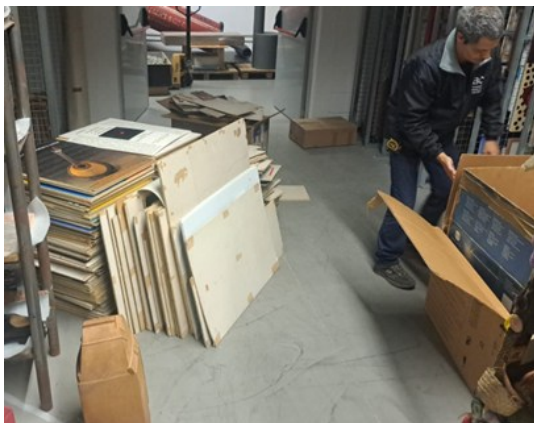
Fig. 59 – Antes da intervenção. Fotografia da autora.

Na reserva encontrava-se uma quantidade significativa e dispersa de documentação gráfica – cartazes, flyers e posters – relativo à Bienal de 1988, que apesar não integrarem formalmente o acervo devem ser devidamente preservados, uma vez que constituem um testemunho relevante do evento. Tais documentos estavam armazenados em caixas de cartão degradadas, com sinais evidentes de contaminação e danos: rasgos, vestígios de roedores e resíduos biológicos (excrementos) (fig. 59). Em resposta a esta situação foi construída uma caixa adequada ao acondicionamento de todos os elementos, permitindo a sua armazenagem numa outra divisão do museu, otimizando a gestão e conservação do acervo.

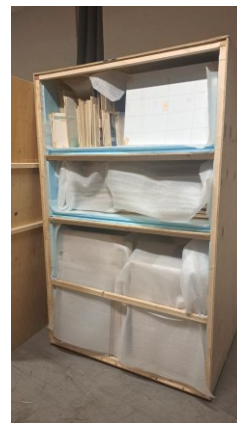
Fig. 60 – Depois da intervenção.

A caixa foi construída com contraplacado e subdividida em três compartimentos internos, organizados por formatos. Todas as divisórias foram revestidas com placas de poliestireno extrudido XPS (*Roofmate*) e posteriormente folhas de polietileno, de forma a impedir o contato direto entre os materiais gráficos e a madeira, impedindo a libertação de ácidos orgânicos entre os materiais (Amaral, 2011). Os cartazes foram organizados cuidadosamente, evitando dobras, vincos ou deformações. A construção da caixa vertical, com abertura lateral, foi a solução encontrada de forma a facilitar o acesso e a organização dos materiais (fig. 60). Durante o processo foram identificados exemplares com lacunas provocadas por roedores, papel acidificado e a presença de materiais exógenos. Recomenda-se, por isso, a realização de uma intervenção de conservação, acompanhada de um estudo e revisão documental adequados.

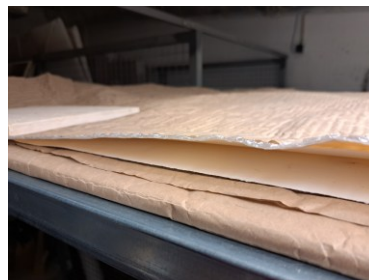
Fig. 61 e 62 – Método de acondicionamento para papeis de grandes dimensões. Fotografias da autora.

No que respeita ao acondicionamento de obras em papel de grandes dimensões, foi identificada a inexistência de um sistema específico para este tipo de materiais. Dada a limitação de espaço disponível na reserva, foi encontrada a solução de reaproveitar a estrutura metálica dos sistemas de painéis deslizantes, adaptando-a como base de acondicionamento horizontal para obras bidimensionais de grandes dimensões.

Para tal, foi instalada uma tábua de contraplacado com 21mm, previamente revestida com uma placa de polietileno de 10mm, sobre as traves metálicas da estrutura dos painéis. Esta solução permitiu a criação de uma superfície estável, amortecida e fisicamente isolada, adequada à colocação temporária deste tipo de materiais. As obras foram então acondicionadas individualmente, com especial cuidado na sua manipulação. Cada exemplar foi estendido cuidadosamente, sendo aplicados pesos leves nas extremidades para prevenir o surgimento de vincos ou ondulações. Entre cada documento foi intercalada uma folha de papel kraft, garantindo a separação física e evitando o contato direto entre superfícies pictóricas (fig. 61 e 62).

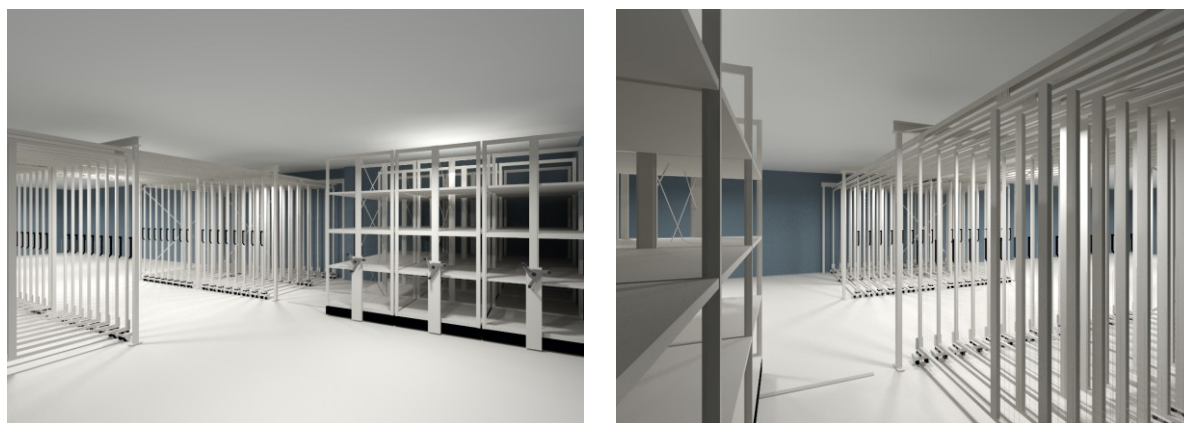
Fig. 63 e 64 – Projeto desenvolvido pela empresa *Jeset*. Reproduzido com autorização.

1. Grades deslizantes para obras bidimensionais (fig. 63 e 64).

2. Armários deslizantes para esculturas de pequenas e médias dimensões (fig. 63 e 64).

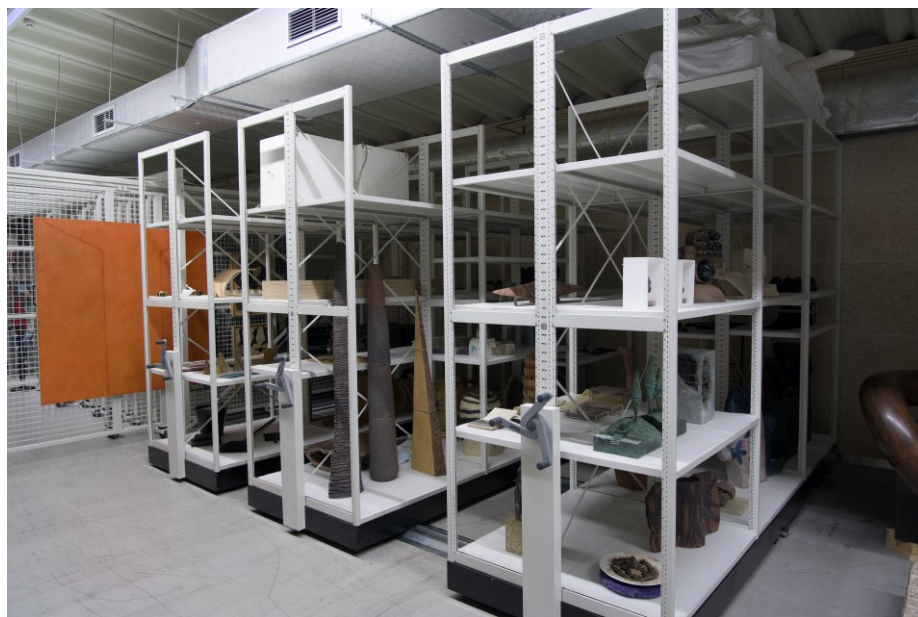
Fig. 65 – Colocação das esculturas nos armários, após a instalação do mobiliário. Fotografia da autora.

Atualmente (julho de 2025), decorre o processo de transferência da coleção para a reserva com os novos equipamentos (fig. 65 e 66).

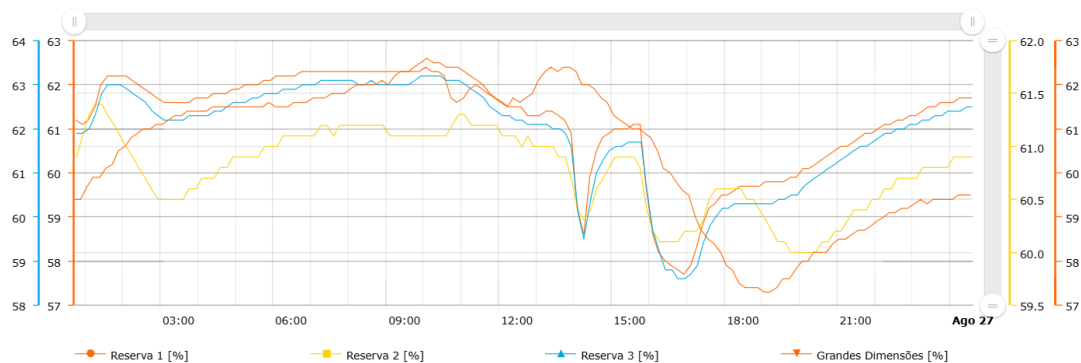
As medições realizadas no mês de agosto revelaram oscilações significativas entre os valores diurnos e noturnos (fig. 68 e 69) fenómeno provavelmente associado à falta de isolamento térmico do edifício e à presença de elementos como o teto em chapa metálica, que potencia a absorção de calor. Salienta-se que a equipa técnica do museu recebeu formação teórica e prática sobre a correta utilização dos dispositivos, assegurando a fiabilidade dos dados recolhidos. Para além disso, foi realizado um estudo prévio com vista à definição das localizações mais adequadas para a instalação dos aparelhos, de modo a evitar leituras imprecisas. Não obstante, sublinha-se que esta análise permanece preliminar, uma vez que o período de recolha de dados é, até à data, insuficiente para suporte conclusões consolidadas.

Fig. 68 e 69 – Gráficos dos valores de humidade relativa e de temperatura medidos no dia 27 de agosto de 2025, respetivamente.

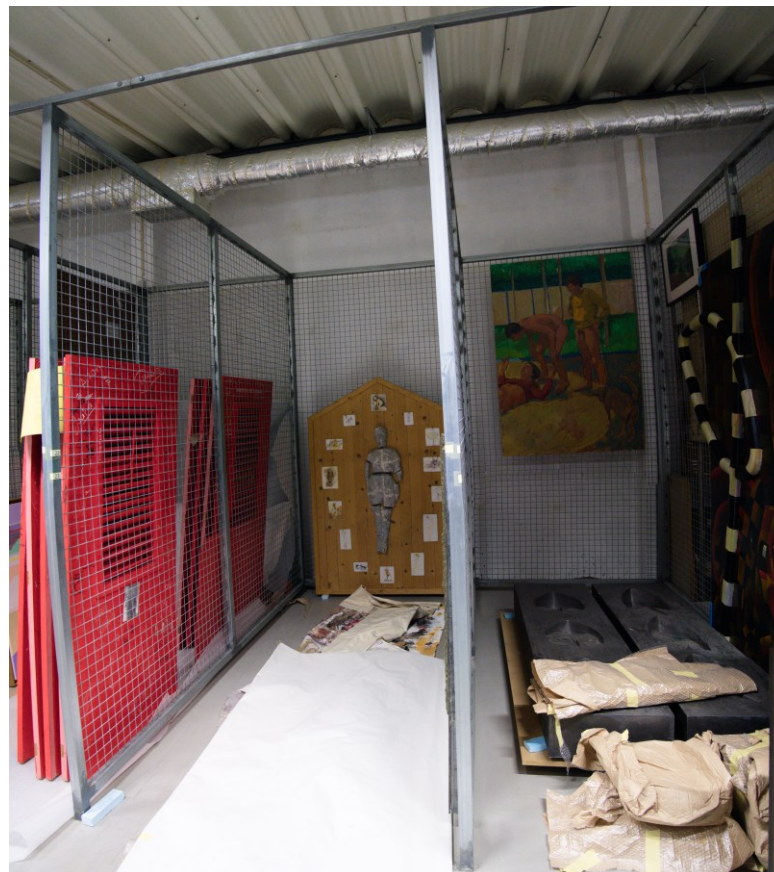
Fig. Apêndice 3 – Reserva museológica antes do processo de reorganização. Fotografia da autora.

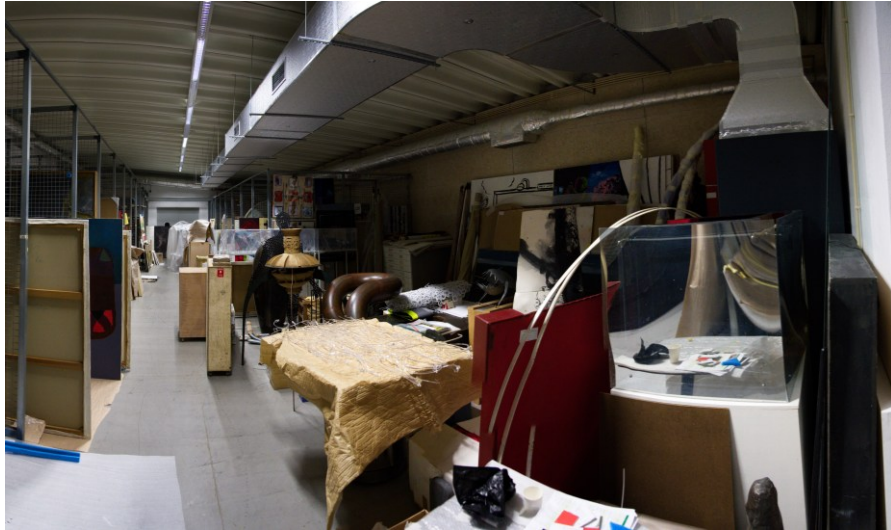
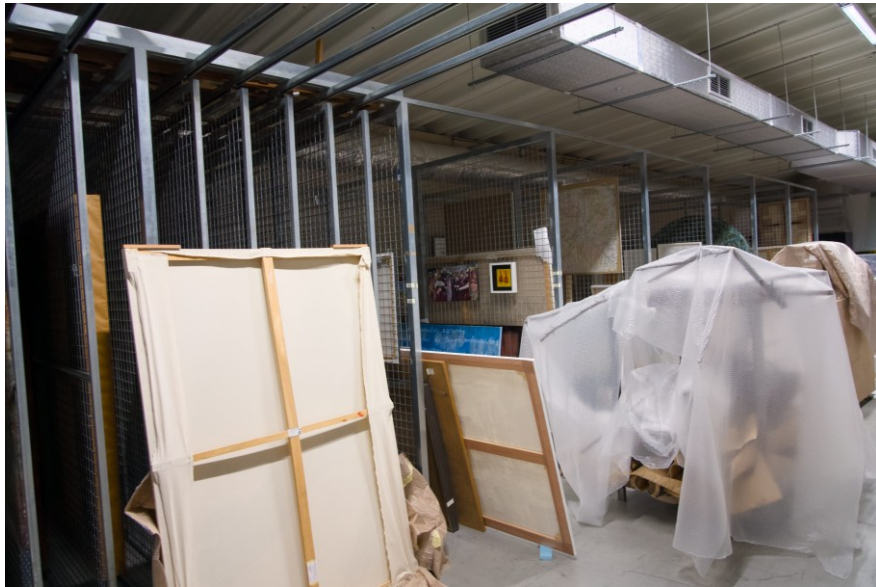
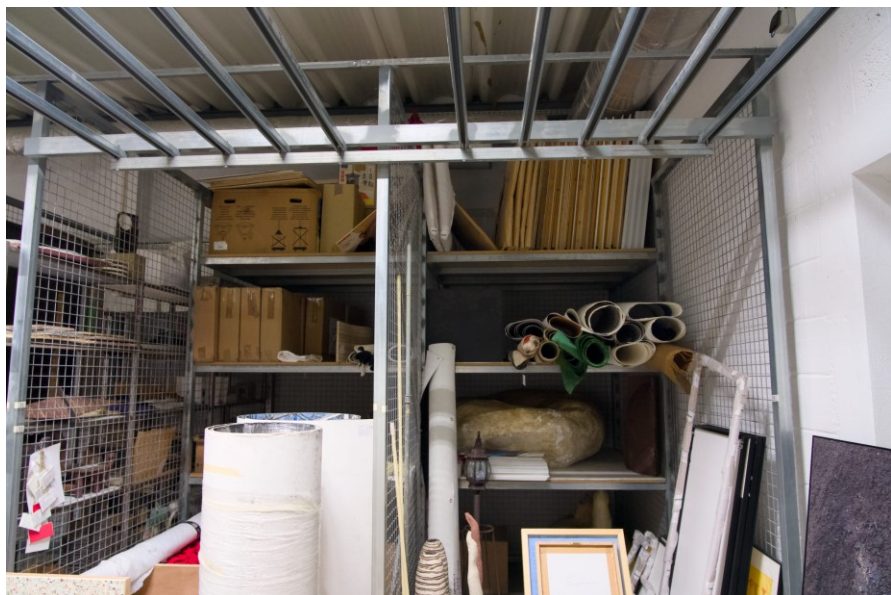
Fig. Apêndice 4, 5 e 6 – Reserva museológica antes do processo de reorganização. Fotografias da autora.

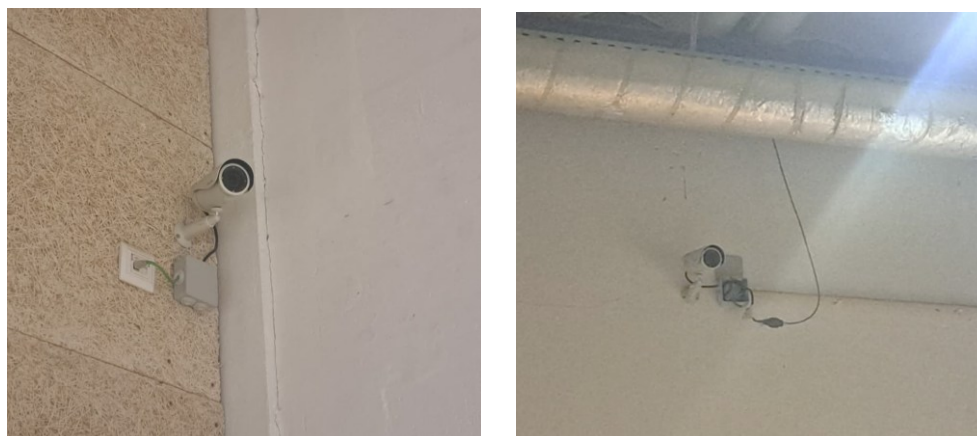
Fig. Apêndice 10 e 11 – Sistema de videovigilância instalado na reserva (uma câmara na antecâmara e uma sala de esculturas de grandes dimensões). Fotografias da autora.

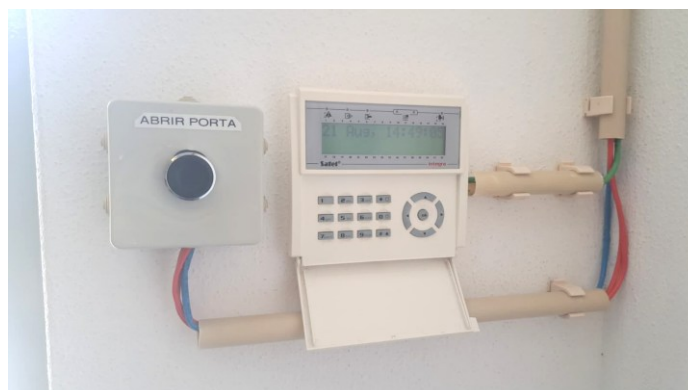
Fig. Apêndice 12 – Sistema de alarme do edifício do fórum cultural. Fotografia da autora.

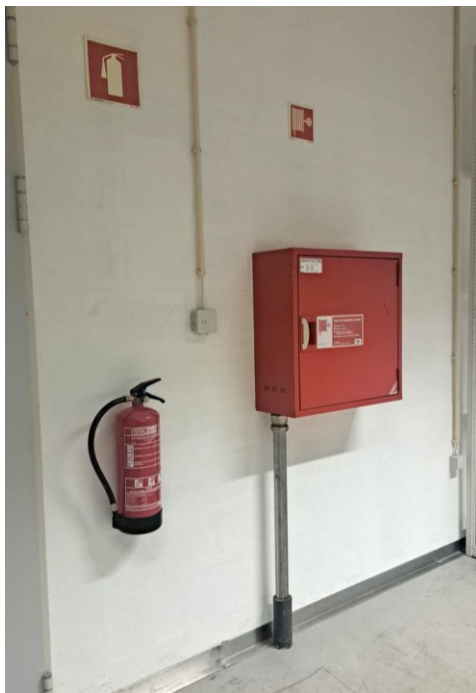
Fig. Apêndice 13 – Extintor e mangueira de incêndio instalados na antecâmara. Fotografia da autora.

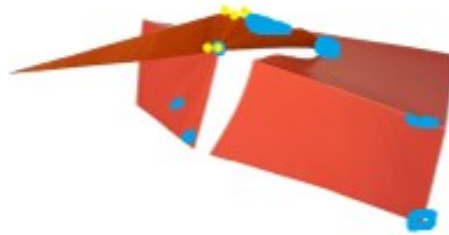
- - destacamento da camada de policromia.
- - repinte.

Figura 2 – Mapa de patologias da obra, Sem título, Zulmiro de Carvalho, 1982.

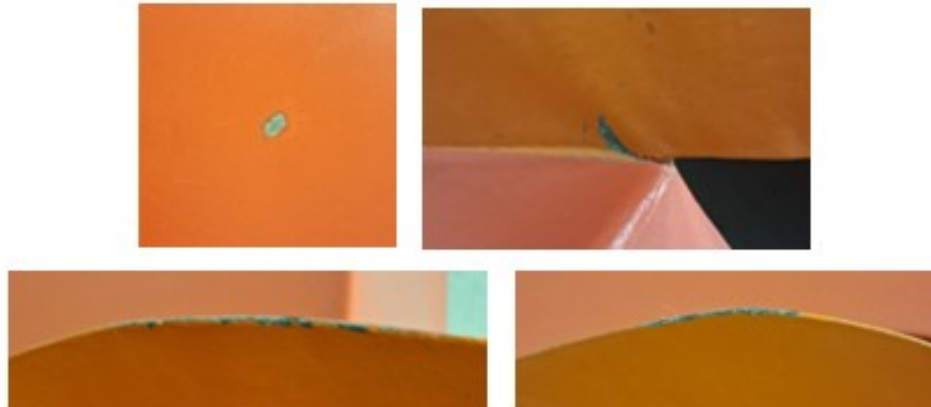
Figura 3, 4, 5 e 6 – Pormenores de destacamentos da camada cromática.

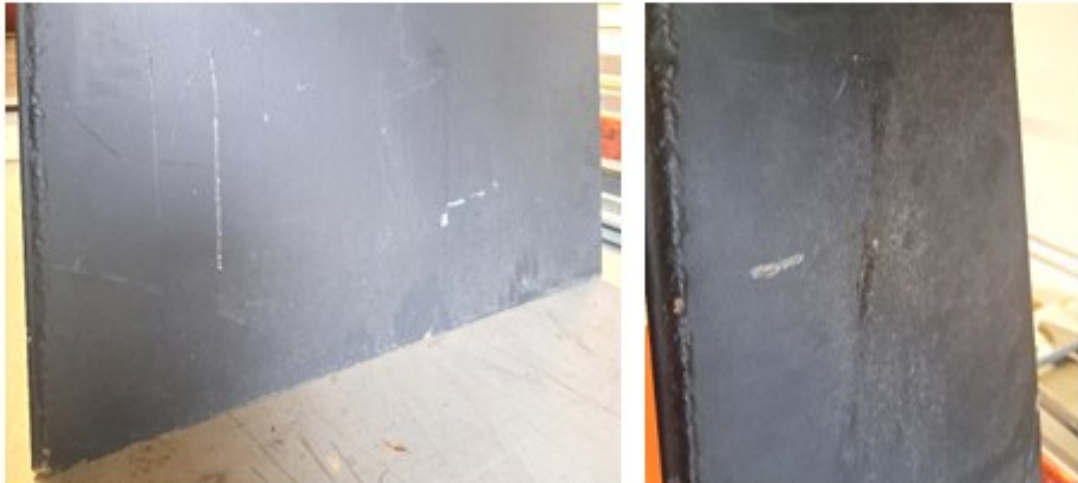
Figura 3 e 4 – Pormenores das zonas com abrasão e, consequentemente, destacamentos da camada cromática e corrosão pontual.

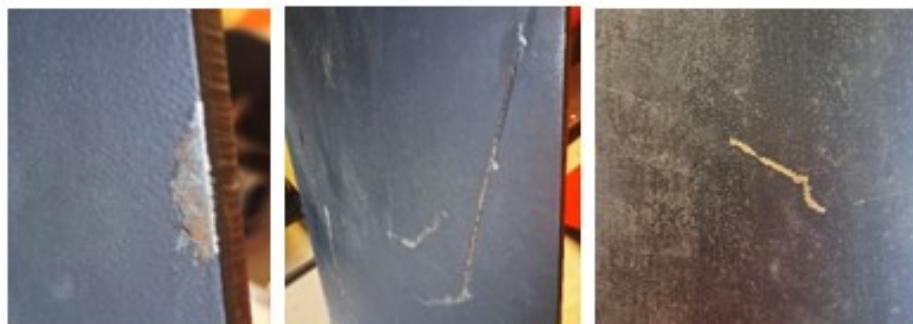
Figura 5, 6 e 7 – Pormenores das zonas com abrasão e, conseqüentemente, destacamentos da camada cromática e corrosão pontual.

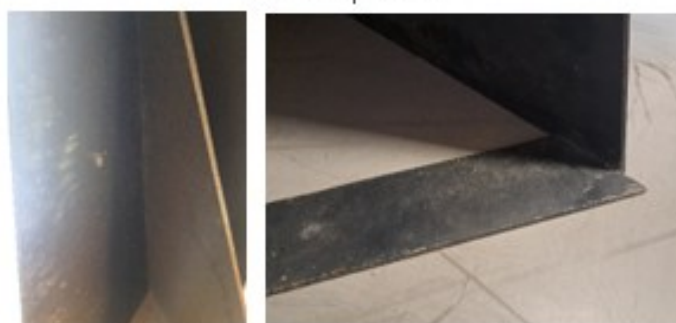
Figura 8 e 9 – Pormenor das áreas com sujidade incrustada.

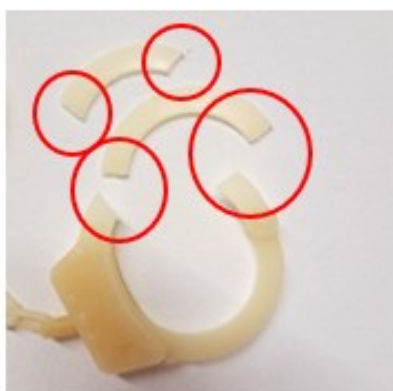
○ - Fratura.

Figura 2 – Mapa de patologias da obra, "Promessa", Samuel Ferreira, 2024.

Observações: O dano observado na obra é uma consequência de um incidente que ocorreu durante a realização de uma visita guiada a uma turma da IES – Escolas ~~Prova | Negrão~~. Um aluno terá pegado na obra, sem a devida autorização, e esta ter-se-á fraturado em quatro zonas de uma das partes das algemas (figura 2). Dada a fragilidade do material, recomenda-se a substituição da parte assinalada (figura 3). A obra terá sido executada através de moldes, sendo assim possível a sua recriação por partes. Deste modo, será garantida a fidelidade ao conceito original da obra e evitar-se-ão intervenções invasivas que possam comprometer a sua integridade física.

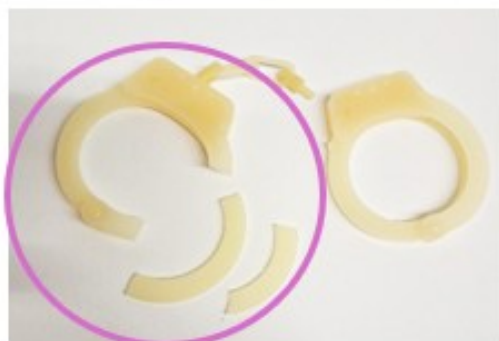
○ - Substituição.

Figura 3 – Pormenor das fraturas presente numa das partes das algemas.

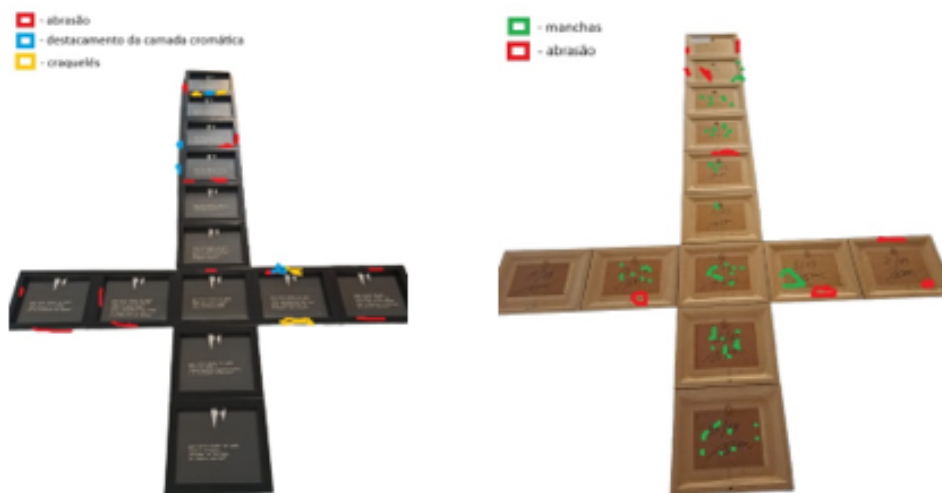
Figura 2 e 3 – Mapa de patologias da obra, frente e verso, respetivamente.

Figura 4 e 5 – Pormenor de destacamento da camada cromática e sinais de abrasão (8/13) e presença de material exógeno (pigmento branco) (10/13), respetivamente.

Danos (moldura): Cada infografia possui uma moldura, onde são visíveis sinais de abrasão, tendo resultado em pequenos riscos e rasgos pontuais. (figuras 4). É observável a presença de craquelés/estalados na camada cromática, e, conseqüentemente destacamentos pontuais (figuras 4). Além disso, notaram-se pequenas manchas de humidade no verso das molduras. Um dos elementos (10/13) possui resíduos de tinta branca, na lateral superior esquerda (figura 5).

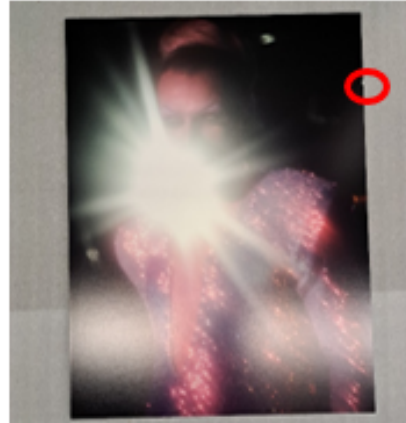
Figura 2 – Mapa de patologias da obra.

- Rasgão.

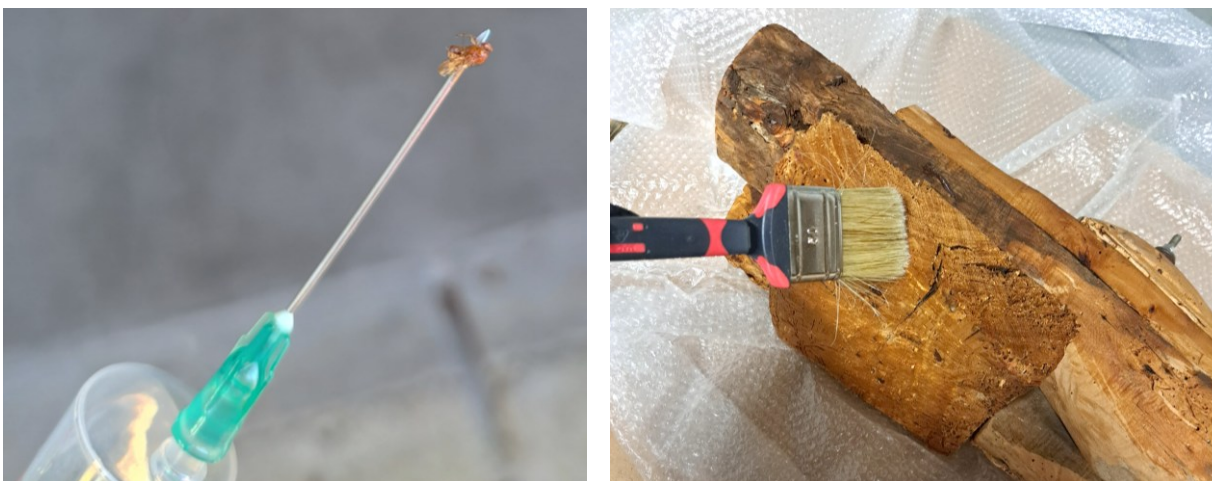
Fig. Apêndice 17 e 18 - Processo de desinfestação de uma escultura do acervo, com recurso a uma trincha.
Fotografias da autora.

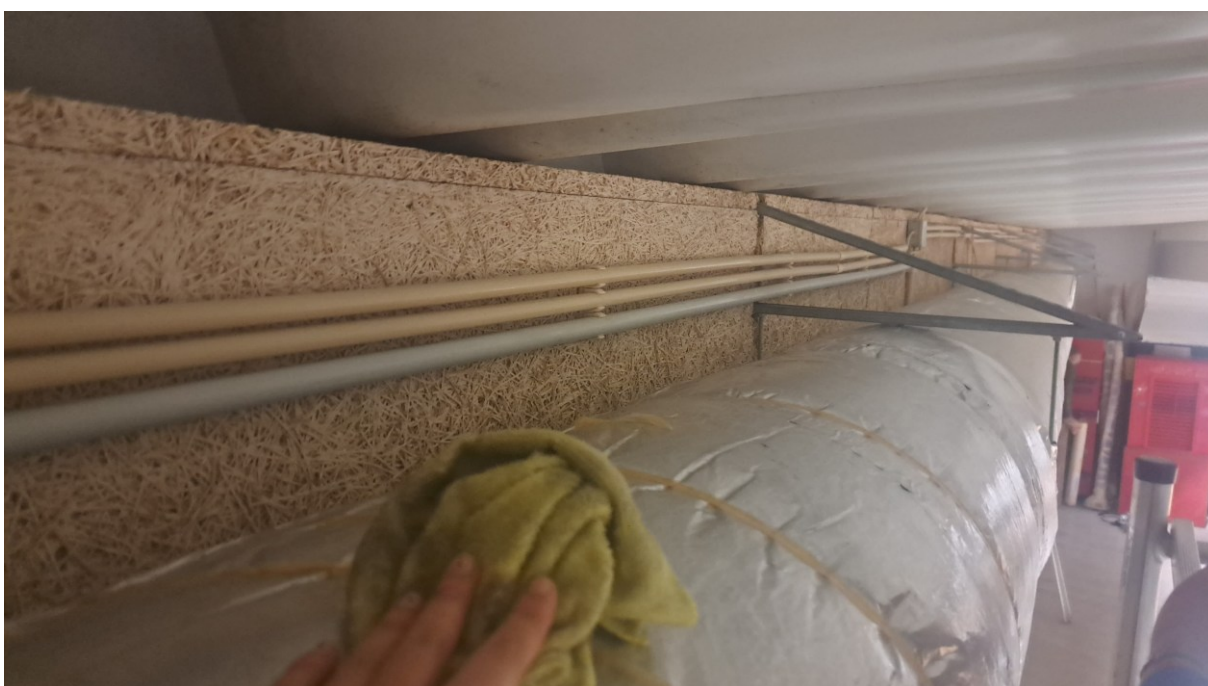
Fig. Apêndice 20 – Processo de limpeza das condutas da reserva. Fotografia da autora.

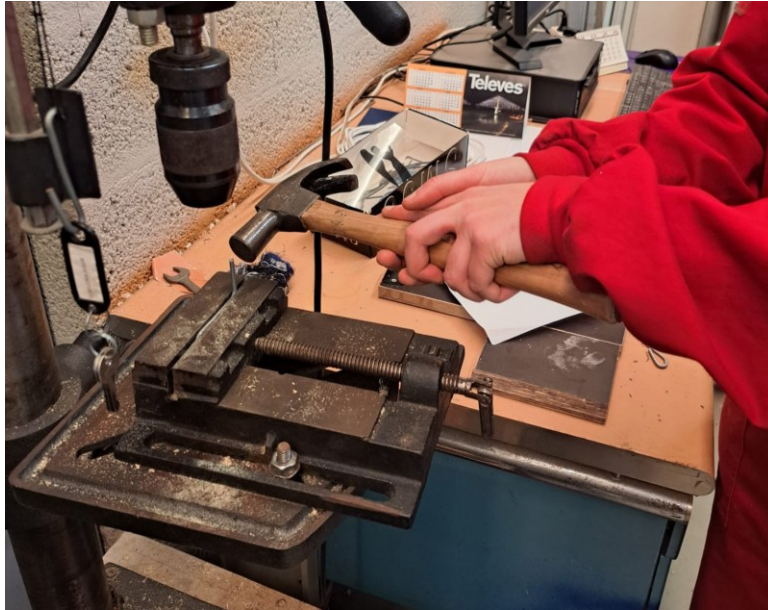
Fig. Apêndice 53 - Produção de ganchos, com auxílio de torno e martelo. Fotografia da autora.
