AS RESERVAS DO MUSEU DA FUNDAÇÃO
BIENAL DE ARTE DE CERVEIRA: PROJETO DE
REORGANIZAÇÃO

Dissertação apresentada à Universidade Católica Portuguesa
para obtenção do grau de Mestre em Conservação e Restauro de Bens Culturais

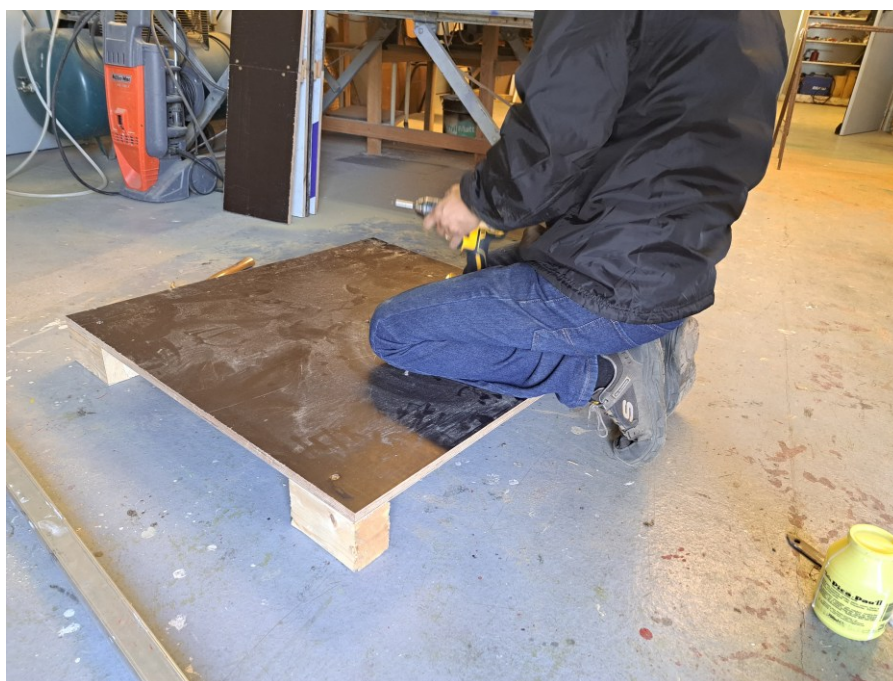
Fig. Apêndice 57 – Processo de construção dos suportes para esculturas de médias dimensões. Fotografia da autora.

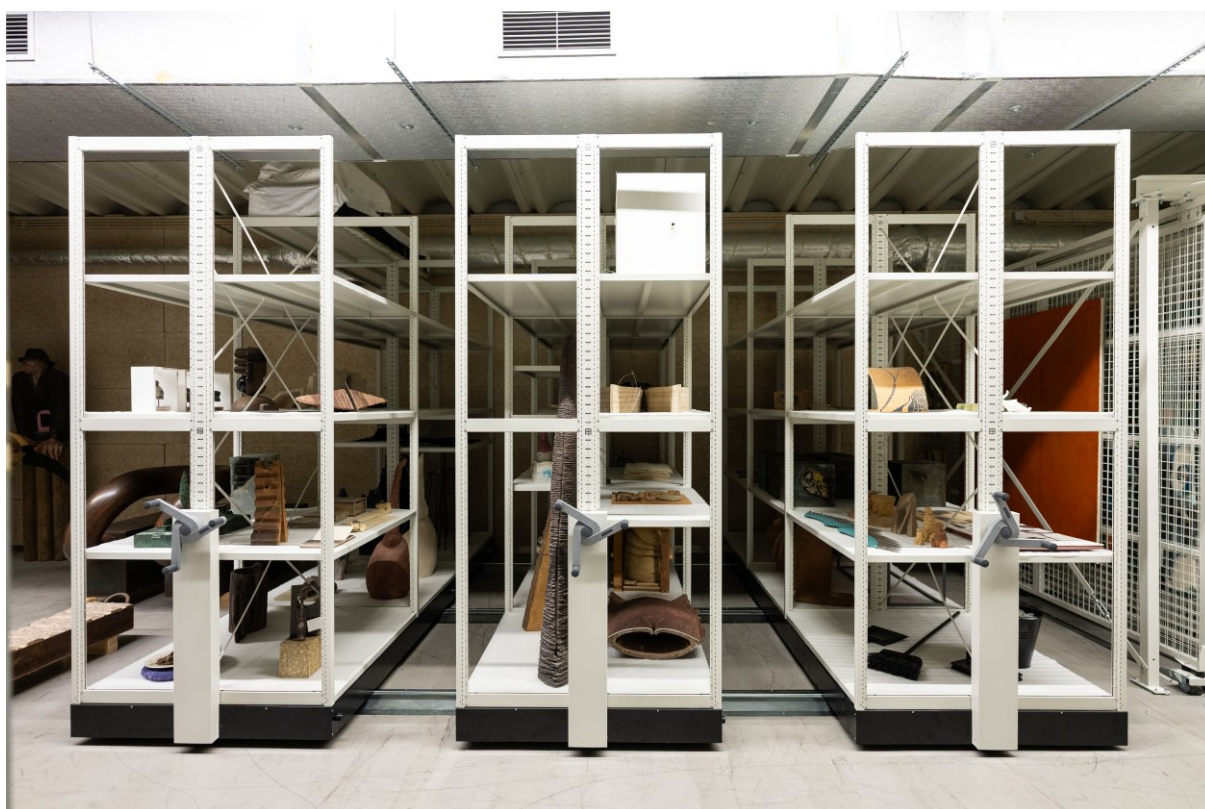
Fig. Anexo 4 - Armários deslizantes instalados na reserva da FBAC. Reproduzido com permissão.

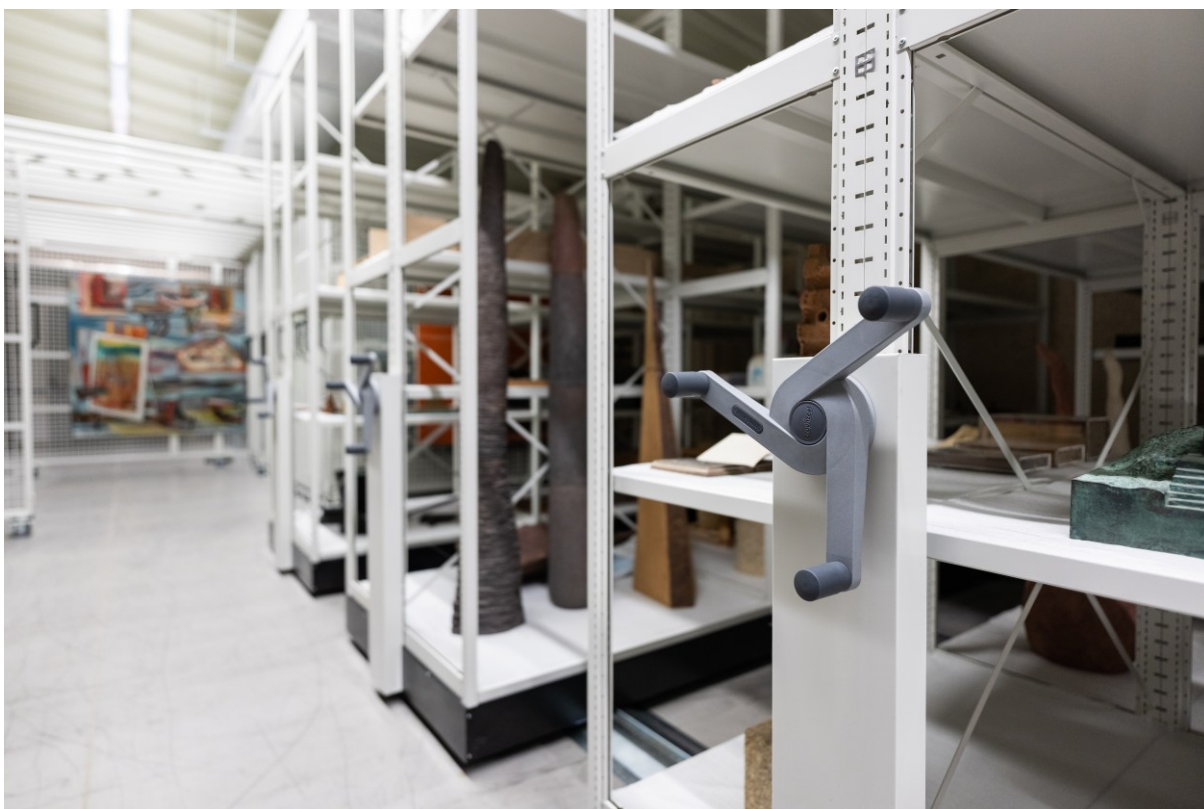
Fig. Anexo 5 - Armários deslizantes instalados na reserva da FBAC. Reproduzido com permissão.
