Universidade Católica Portuguesa  
Centro Regional do Porto  
Escola das Artes  
Mestrado em Conservação e Restauro de bens culturais Especialização em pintura

**Trânsito da Virgem: Estudo e tratamento de Conservação e Restauro de uma pintura  
barroca sobre tela.  
Reforços semirrígidos transparentes.  
Resina de poliéster *versus* Resina epóxida.**

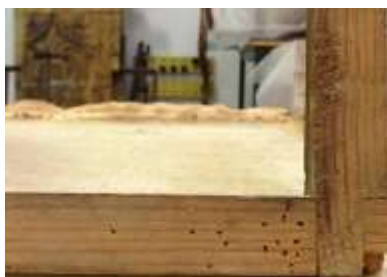
Fig. 39 - Pormenor da grade afetada pelo ataque de insetos xilófagos.

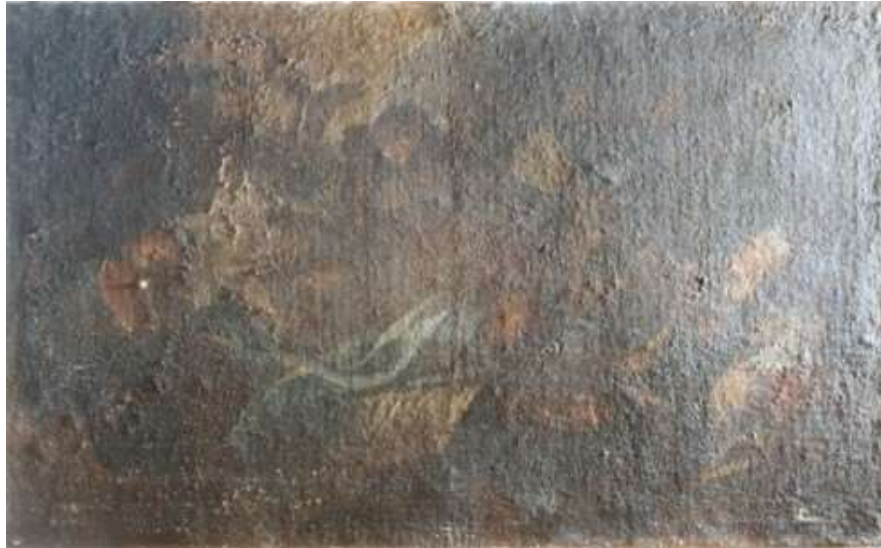
Fig. 43 - Fotografia geral com luz rasante.

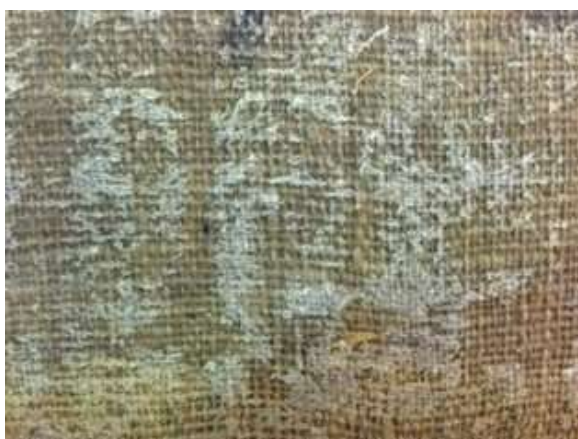
Fig. 54 - Pormenor do adesivo de entretelagem.

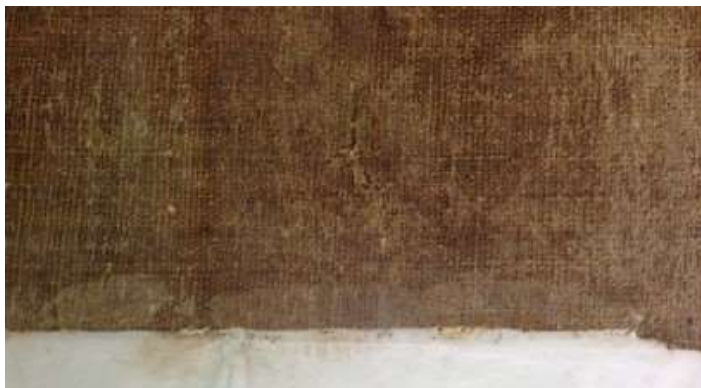
Fig. 56 - Pormenor do limite inferior da tela onde se observa o corte.

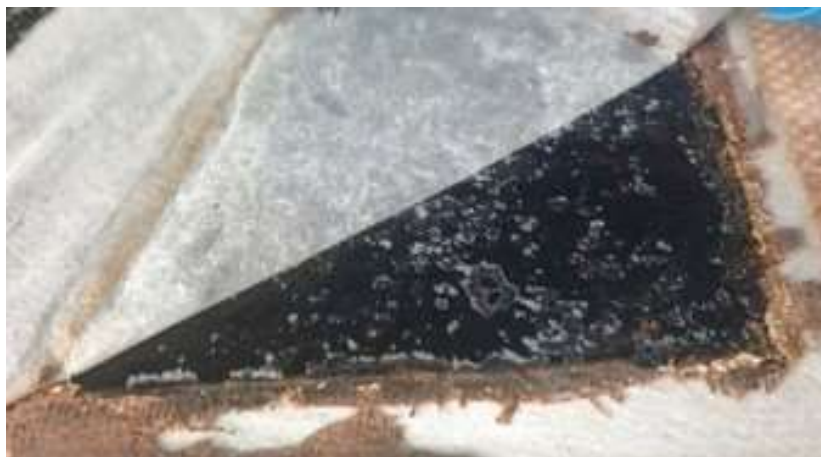
Fig. 59 - Processo de remoção do facing e resíduos de adesivo que vão ser removidos com W.S.
