ESTUDO DE INCOMPATIBILIDADE ENTRE
REBOCOS CIMENTÍCIOS E PAREDES DE ADOBE.
A CASA GANDARESA COMO CASO DE ESTUDO.

Dissertação apresentada à Universidade Católica Portuguesa
para obtenção do grau de Mestre em Conservação e Restauro de Bens Culturais

A Casa-Museu de Santo António de Vagos, construída em 1937 por Claudino Domingues dos Santos, representa um exemplo da arquitetura vernácula da região da Gândara, localizada na faixa costeira centro-norte de Portugal.

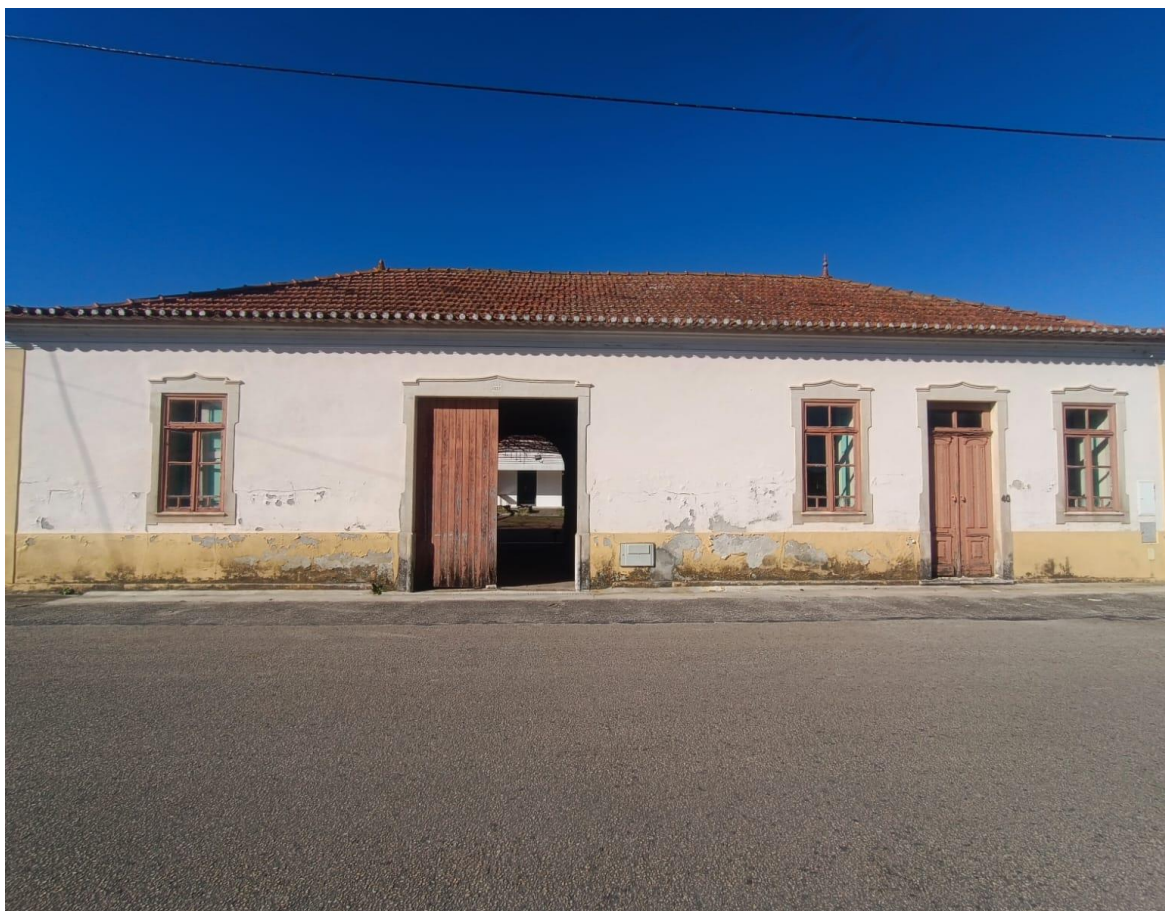
Fig. 3.2 - Fachada da Casa-Museu de Santo António de Vagos. **Fonte** – Beatriz Lemos©2025

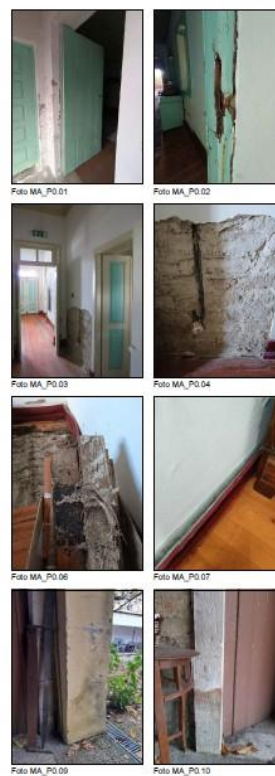
- Fissuração/ Fendilhação
 - Fh - Horizontal
 - Fd - Diagonal
 - Fv - Vertical
- Fissuração mapeada
- Deformação/ Inclinção
- Degradação da madeira
- Destacamento de reboco
- Destacamento de tinta/ eflorescências
- Elemento partido

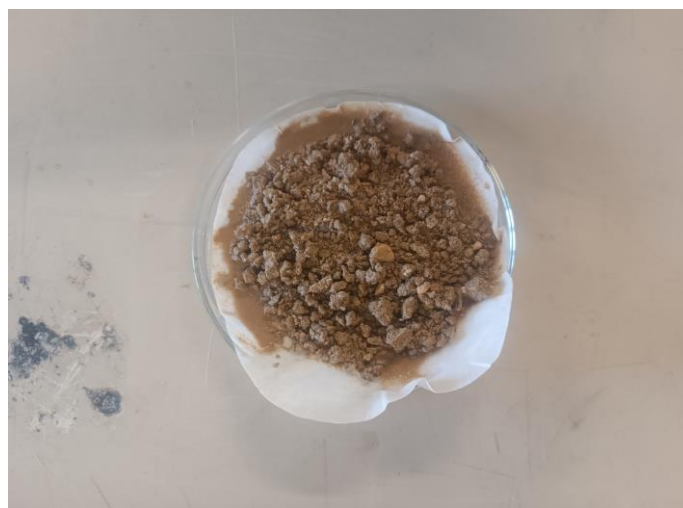
Fig. 4.8 – Resíduo Insolúvel. **Fonte** – Beatriz Lemos©2025

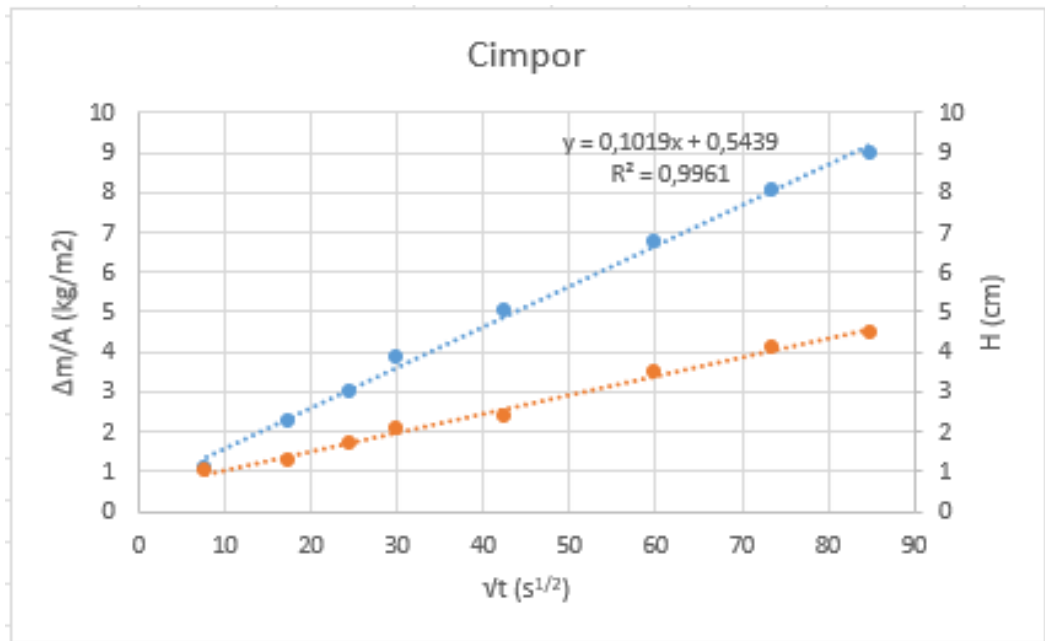
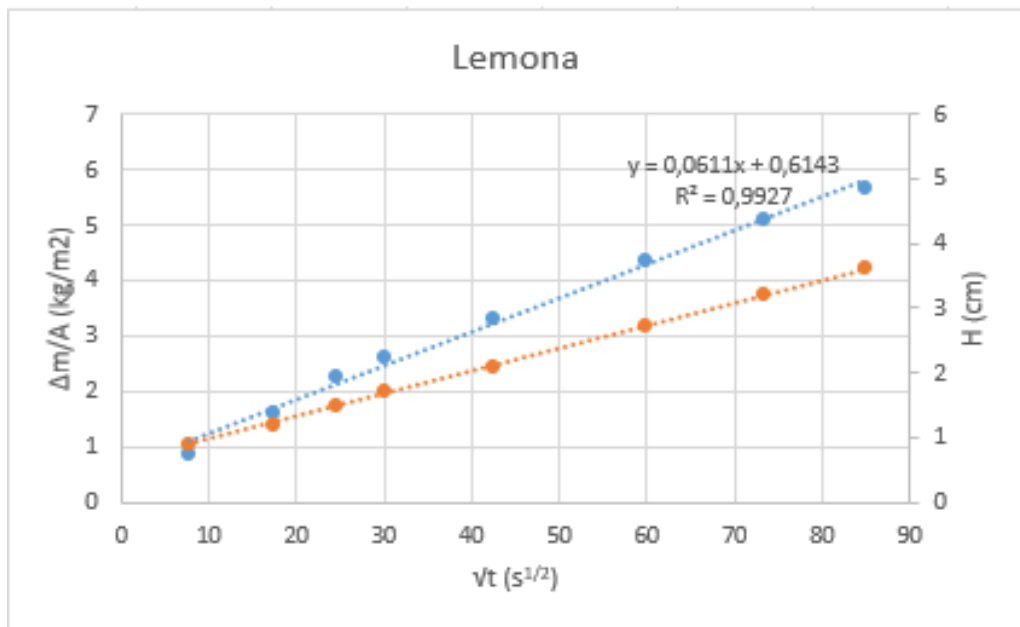
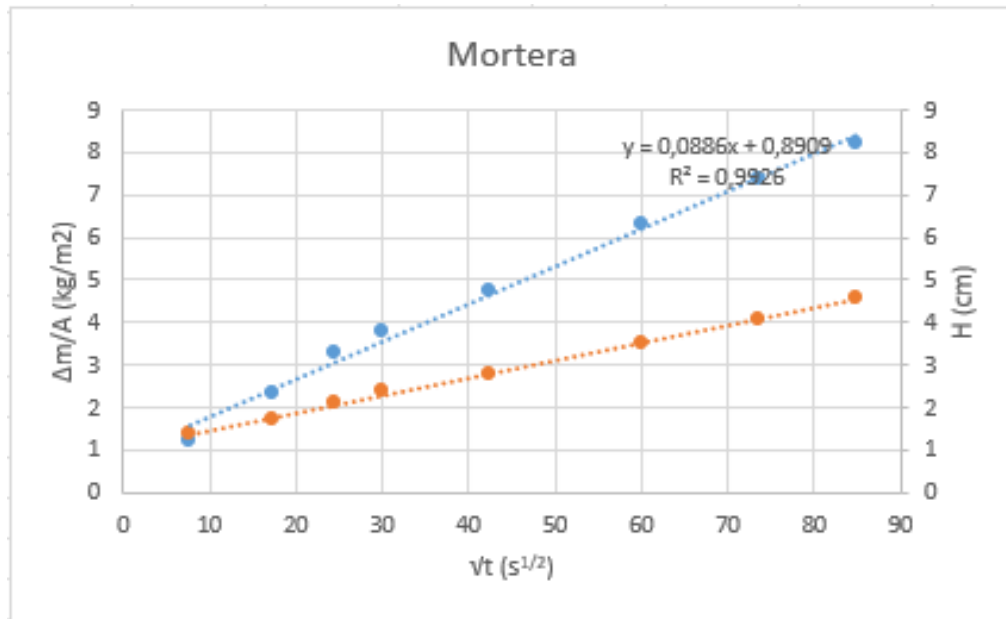
Fig. 4.11– Resultados do ensaio de absorção por capilaridade nos provetes de argamassa cimentícia: (a) Cimpor (CEM II/B-L 32.5N), (b) Lemona (CEM I 52.5R) e (c) Morteros Tudela Veguín (CEM II/B-V 32.5R).

A leitura comparativa dos resultados demonstra que a escolha do ligante influencia diretamente o balanço hídrico da parede. Enquanto os cimentos com adições (como o CEM II/B-V) revelam maior capacidade de regulação, os cimentos Portland puros ou de matriz muito densa agravam os desequilíbrios higroscópicos, sobretudo em contacto com suportes porosos como o adobe. Estes dados convergem com observações feitas em estudos anteriores, que associam a cristalização de sais como gypsum e thenardite a zonas de maior mobilidade capilar e bloqueio superficial.

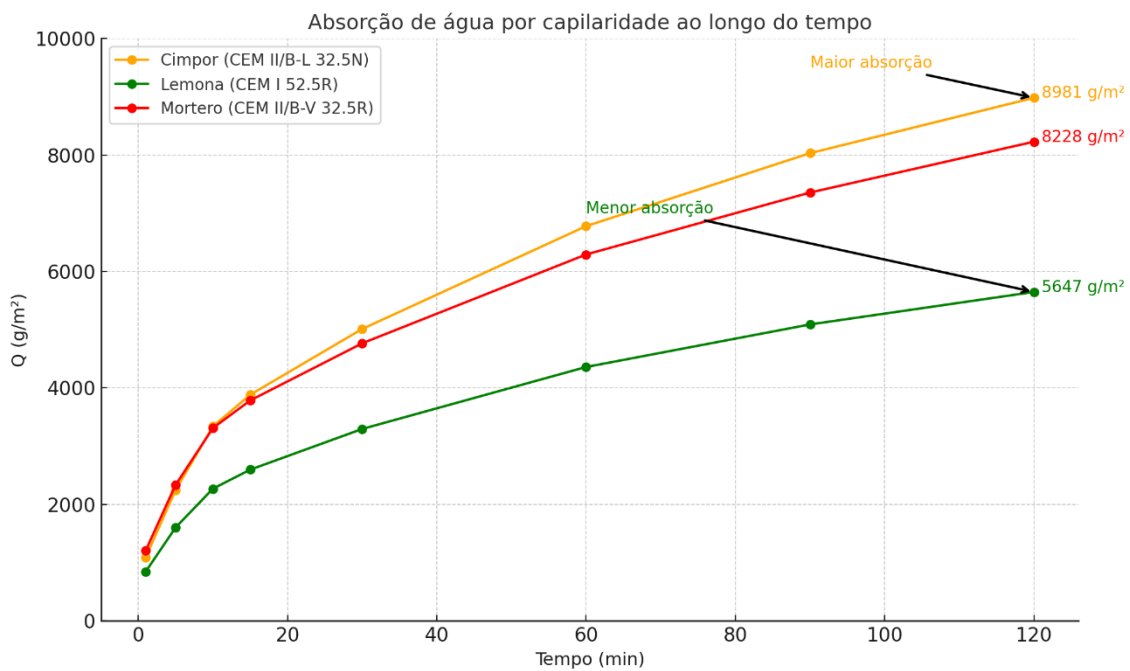
Fig. 4.12 – Comparação dos resultados do ensaio de absorção por capilaridade entre os três tipos de cimento utilizados: Cimpor (CEM II/B-L 32.5N), Lemona (CEM I 52.5R) e Morteros Tudela Veguín (CEM II/B-V 32.5R).

Conclui-se que nenhuma das formulações testadas é plenamente compatível com a alvenaria em terra, mas a utilização de cimentos com adições pozolânicas apresenta menor risco comparativo. A formulação de rebocos destinados à conservação deve, por isso, privilegiar critérios de equilíbrio higrotérmico e compatibilidade físico-química, apoiando-se em ensaios laboratoriais sistemáticos para fundamentar intervenções futuras.

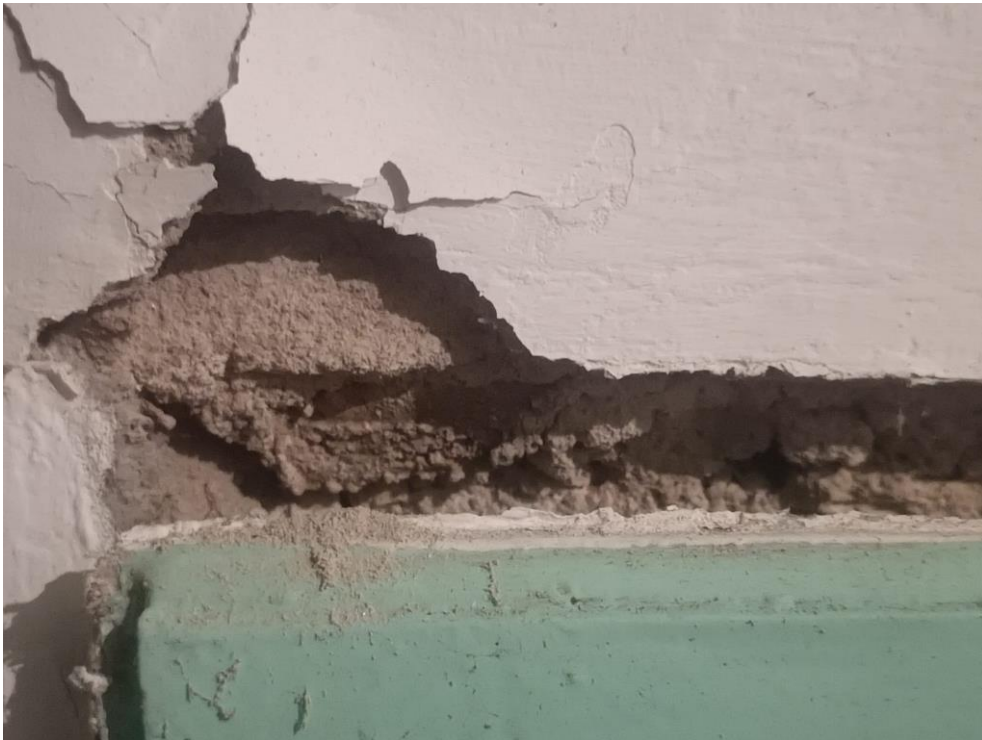
Fig. A.6. – Destacamento Sala de Jantar. **Fonte** – Beatriz Lemos©2025

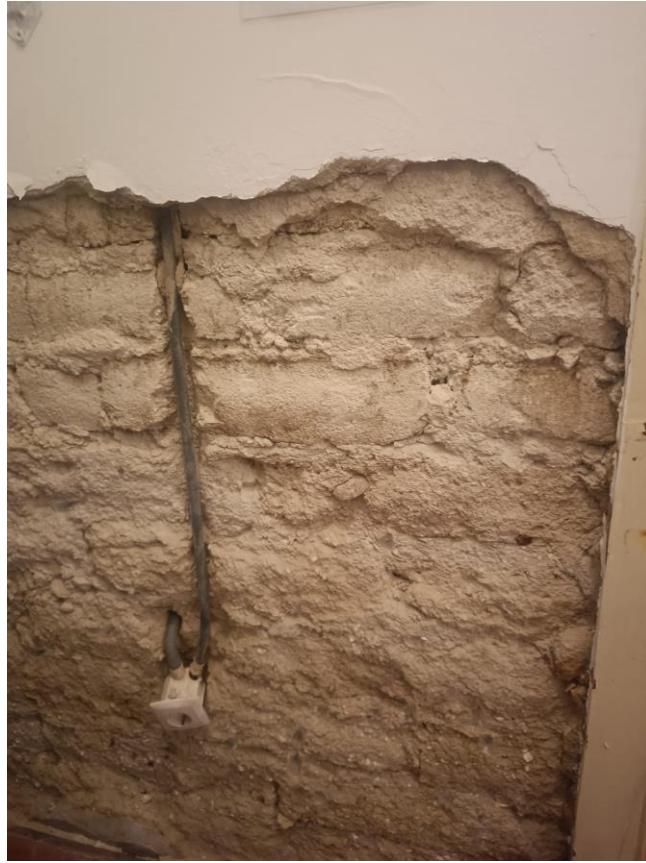
Fig. A.7. – Destacamento de Reboco Corredor. **Fonte** – Beatriz Lemos©2025

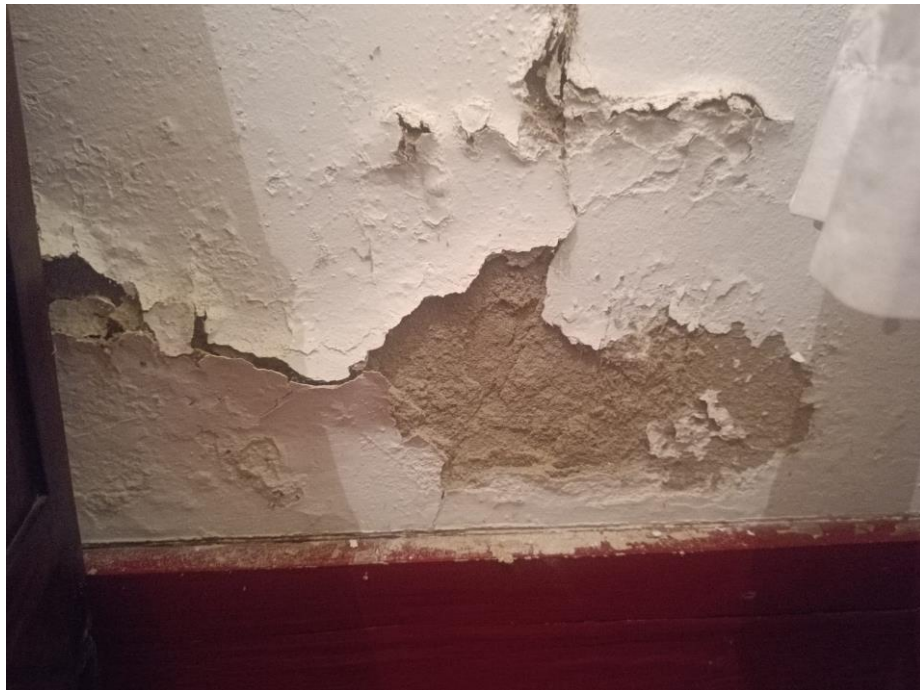
Fig. A.8. – Destacamento Sala de Estar. **Fonte** – Beatriz Lemos©2025

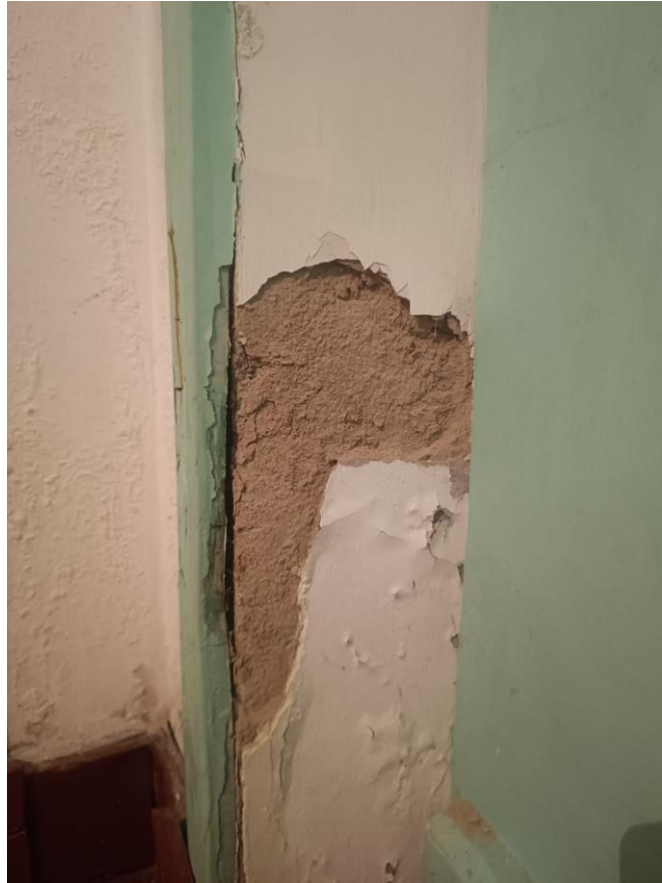
Fig. A.9. – Destacamento Cozinha. **Fonte** – Beatriz Lemos©2025

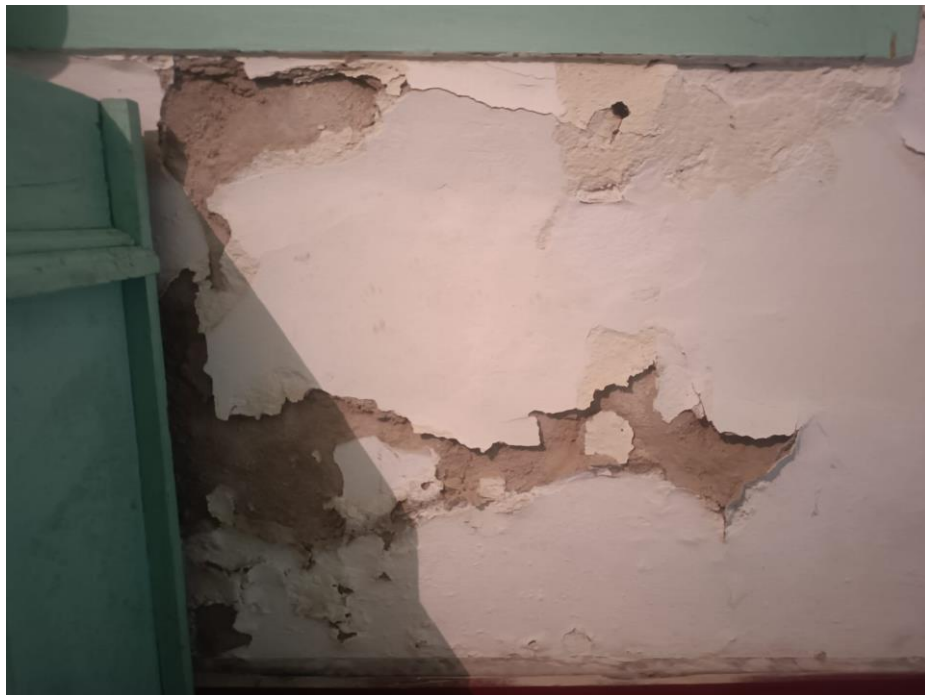
Fig. A.10. – Destacamento Sala de Jantar. **Fonte** – Beatriz Lemos©2025

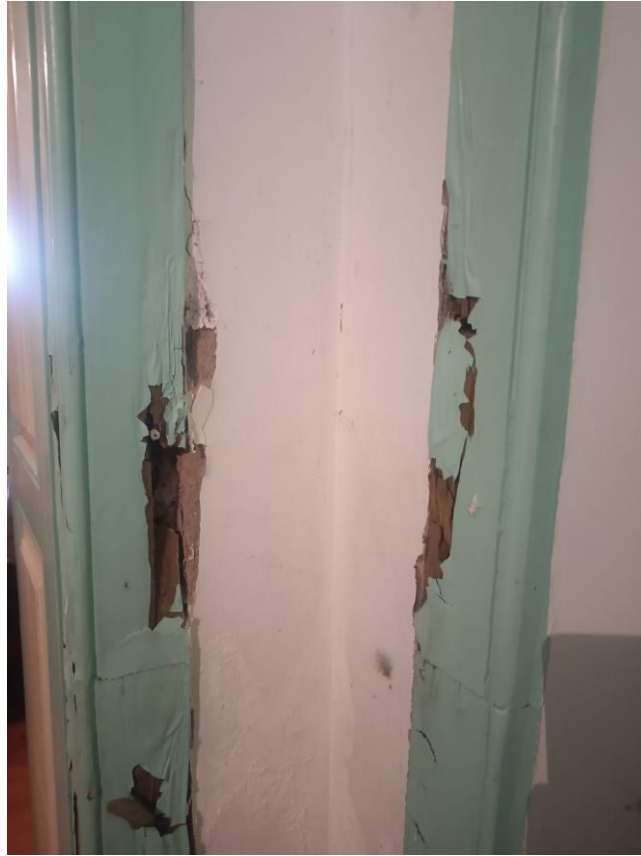
Fig. A.11. – Destacamento Madeira Corredor. **Fonte** – Beatriz Lemos©2025

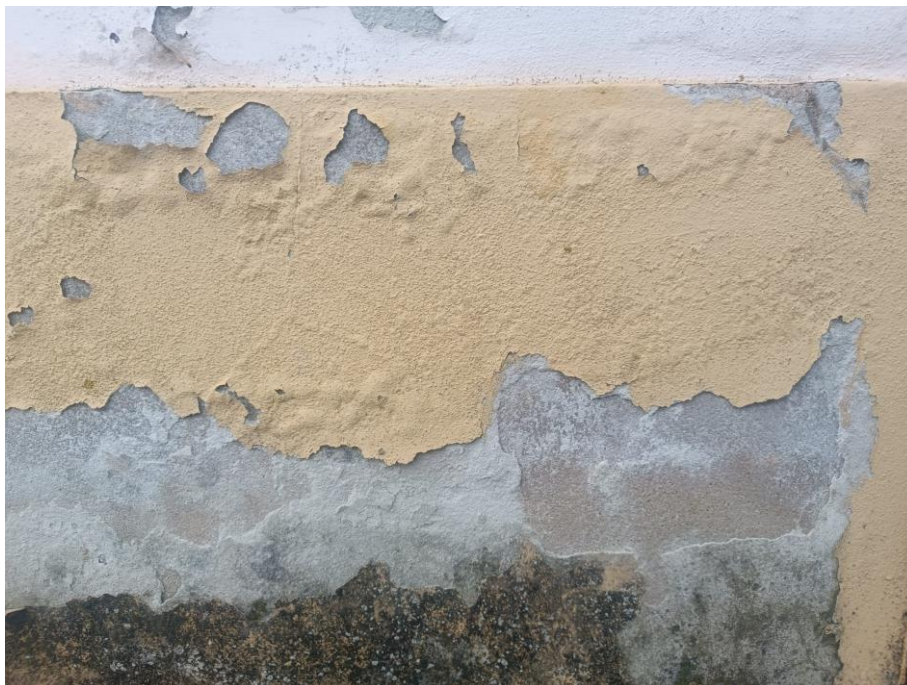
Fig. A.12. – Destacamento Fachada. **Fonte** – Beatriz Lemos©2025

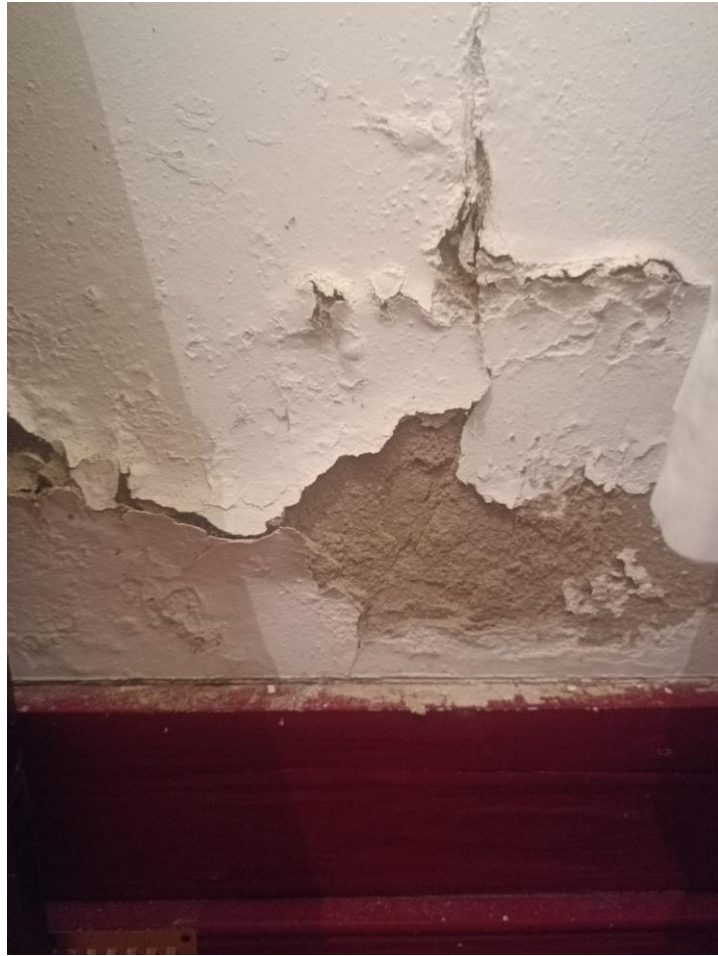
Fig. A.13. – Destacamento Quarto Lateral Esquerdo. **Fonte** – Beatriz Lemos©2025

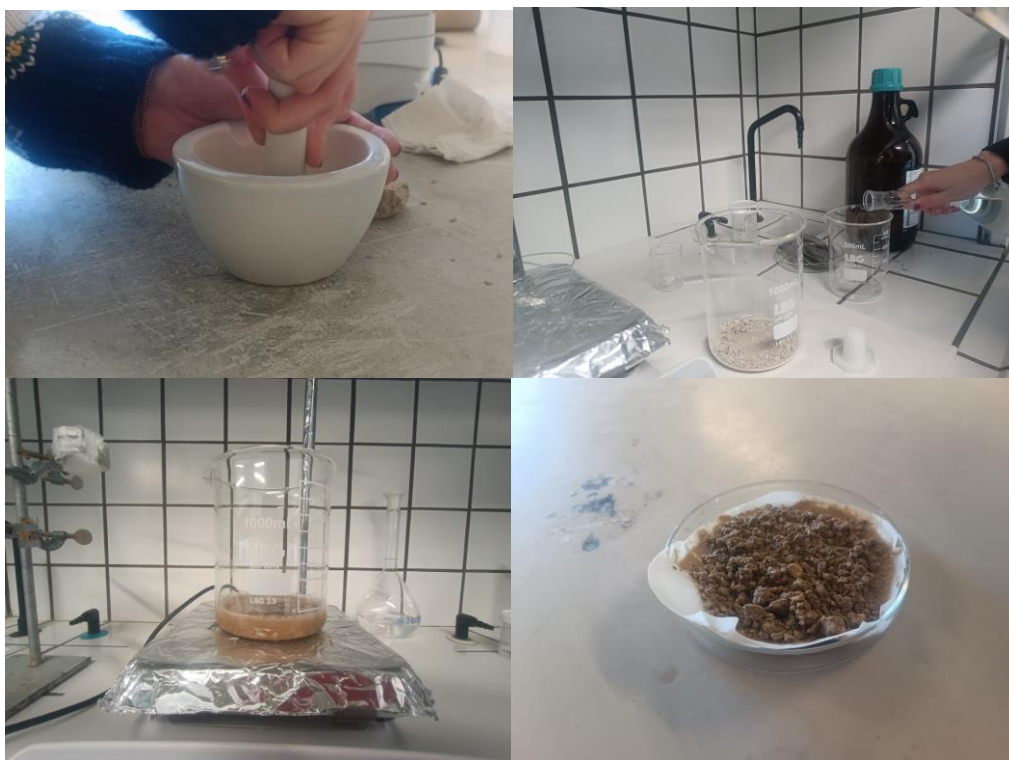
Fig. C.2.2 – Ensaio de Dissolução. **Fonte** – Beatriz Lemos©2025

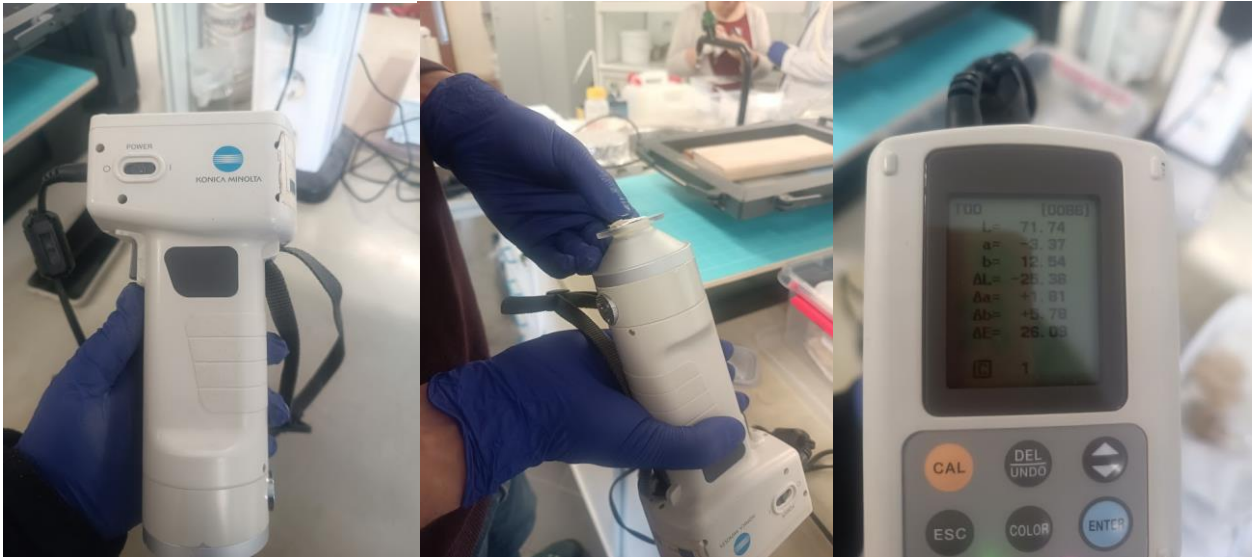
Fig. C.2.3 – Ensaio de Colorimetria. **Fonte** – Beatriz Lemos©2025

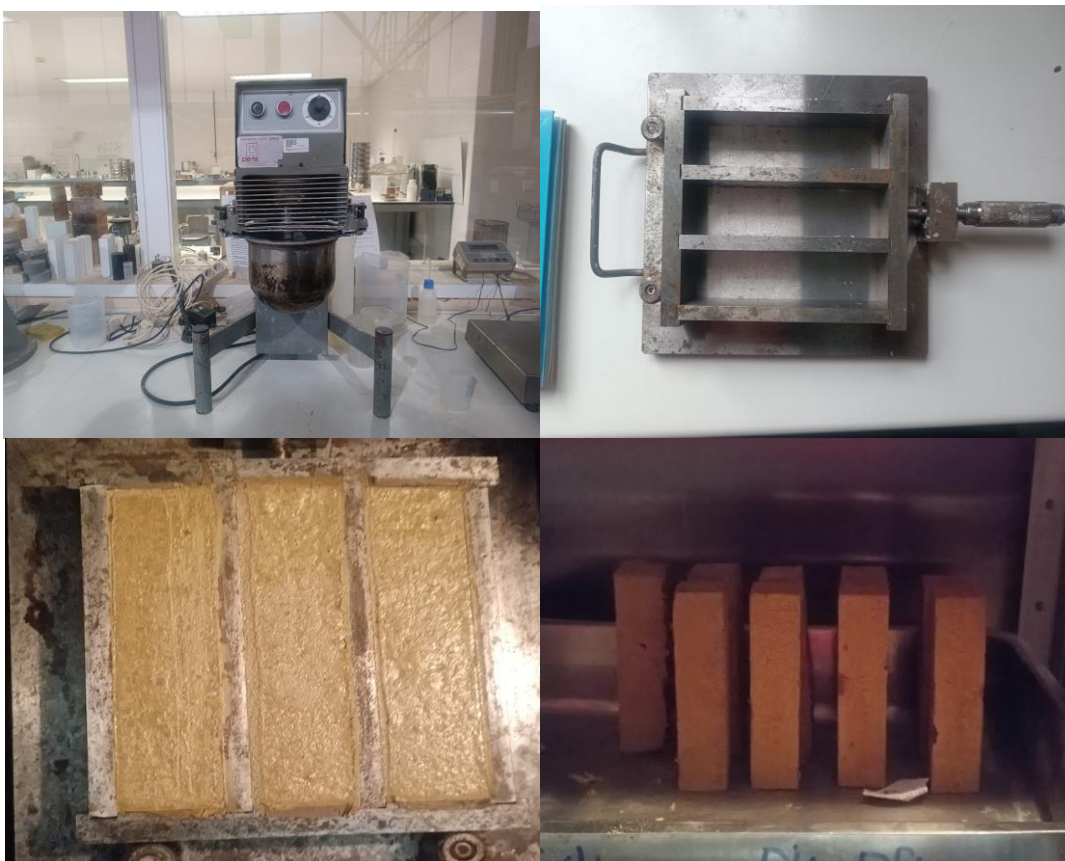
Fig. C.2.4 – Preparação de Provetes. **Fonte** – Beatriz Lemos©2025

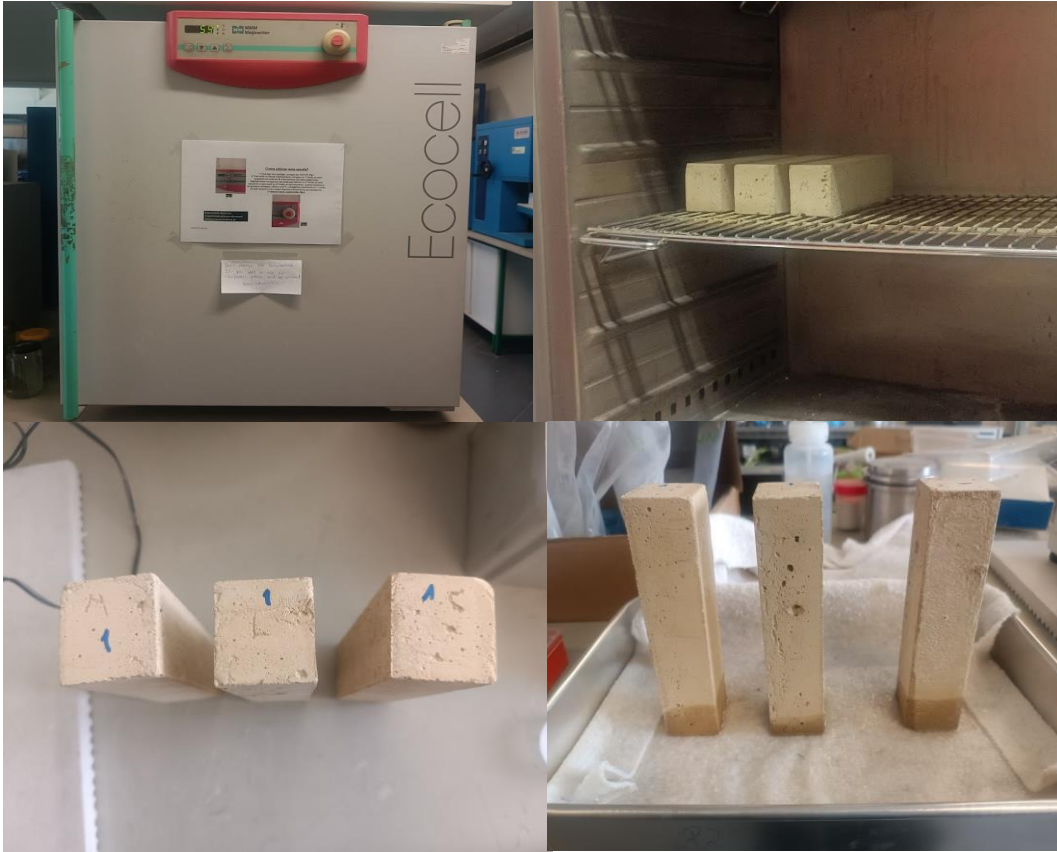
Fig. C.2.5 – Ensaio de Capilaridade. Fonte – Beatriz Lemos©2025
