Universidade Católica Portuguesa  
Centro Regional do Porto  
Escola das Arte

**INTERVENÇÃO DE CONSERVAÇÃO E RESTAURO NA PINTURA DE  
FINGIDOS (MARMOREADOS) DO PISO TÉRREO DO PICADEIRO REAL,  
MUSEU NACIONAL DOS COCHES**

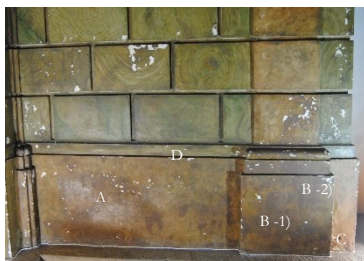
Fig. 46 – Base da parede. (25.05.21) Margarida Nunes©

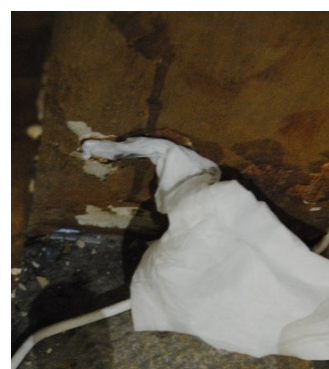
Fig. 122 – Sistema de “cateter” (08.07.2021) Margarida Nunes©

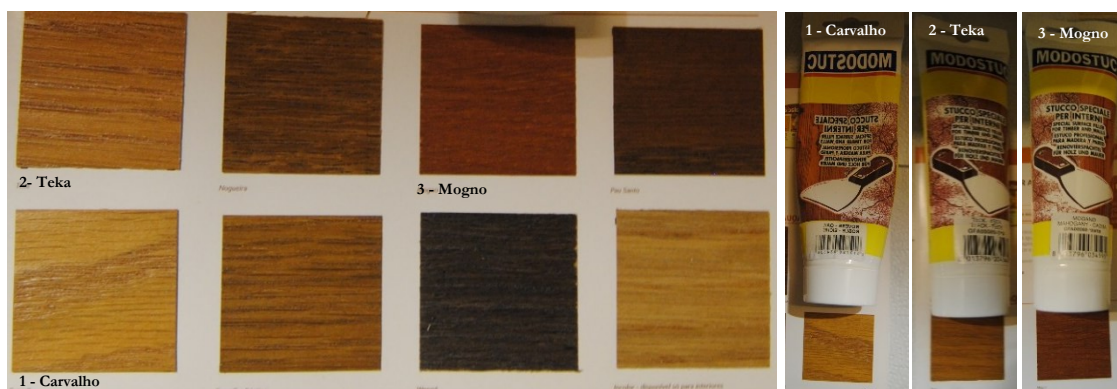
Fig. 123 – Gama Modostuc® cor, na tonalidade Mogno, Carvalho e Teka. (08.07.2021) Margarida Nunes©

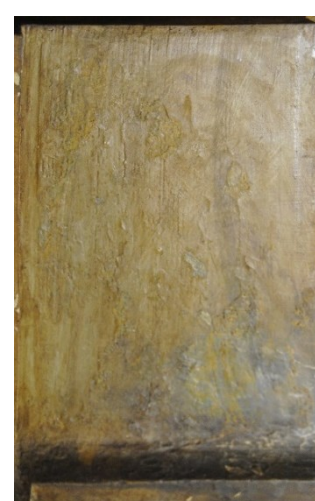
Fig. 128 – Reintegração do painel L1-P1/e. (04.10.2021) Margarida Nunes©

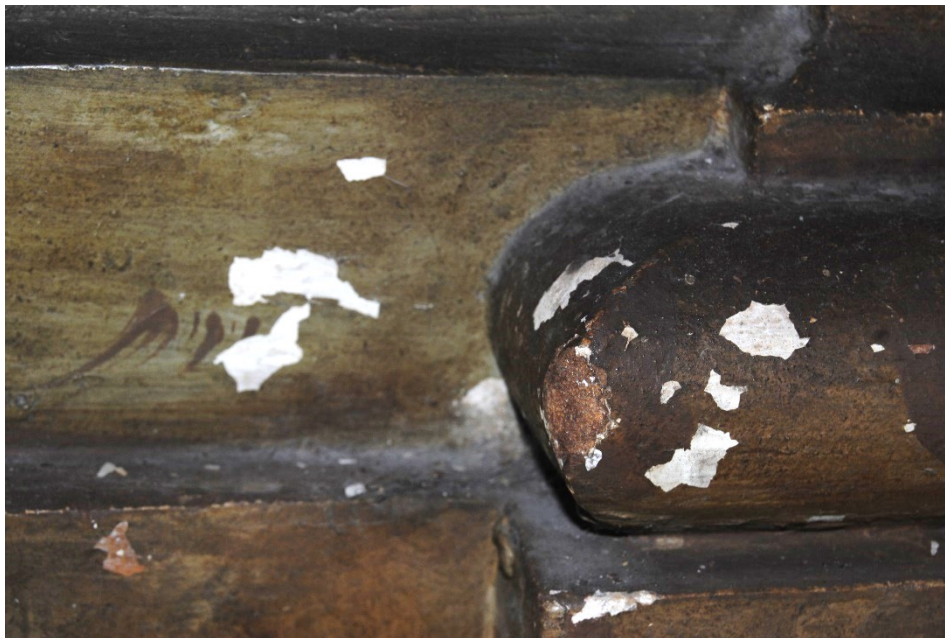
Fig. 129 – Pormenor da lacuna volumétrica de ornatos, toro da base da coluna 01.06.2021 Margarida Nunes©

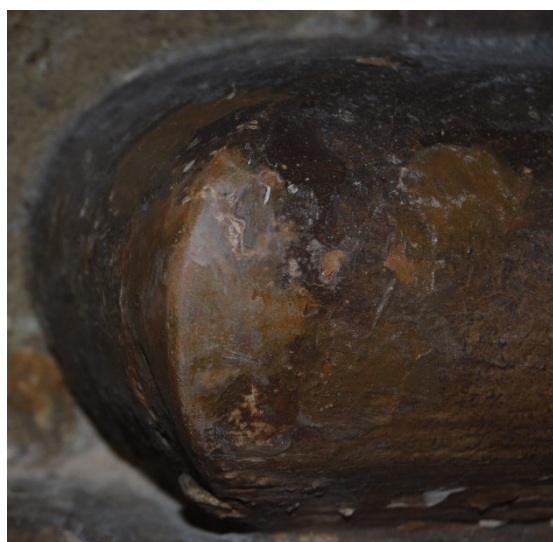
Fig. 131 – Pormenor após reintegração 01.06.2021 Margarida Nunes©

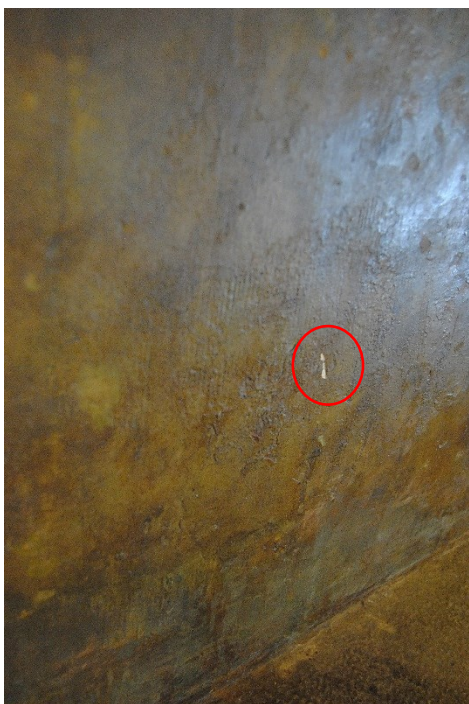
Fig. 139 – Aspecto geral da zona de ocorrência do dano, produzido após intervenção. (10.06.2022) Margarida Nunes©

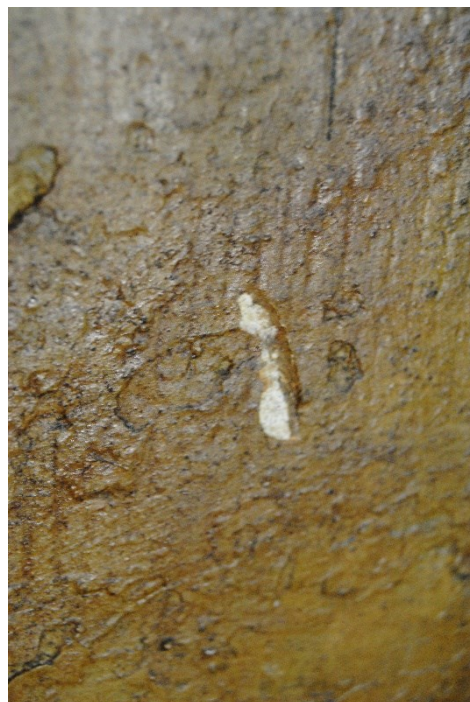
Fig. 140 – Pormenor da lacuna (5 x 1 x 0.3 cm) provocada por choque mecânico (?). (10.06.2022) Margarida Nunes©
