CATÓLICA
ESCOLA DAS ARTES

SANTA TERESA DE JESUS

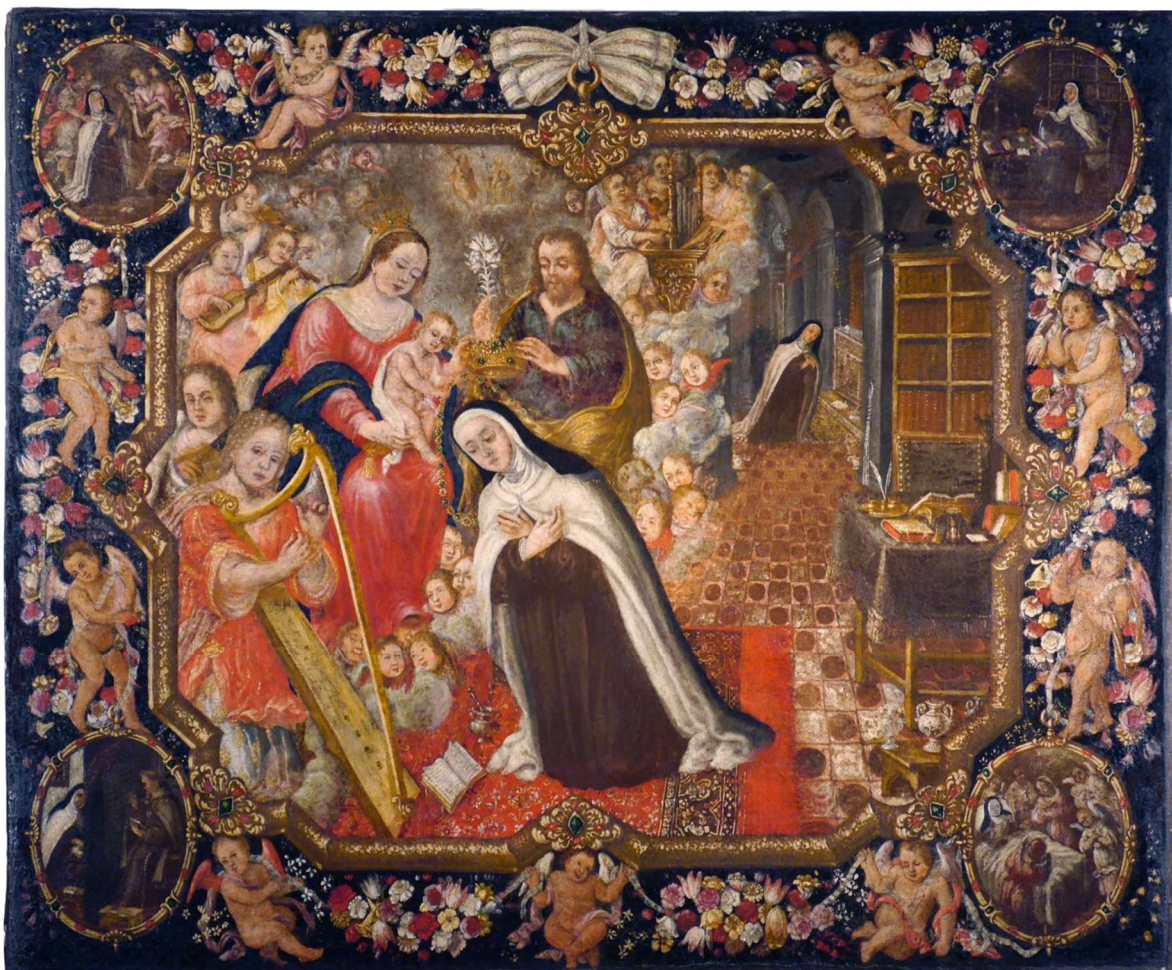
Fig. 1 – *Santa Teresa de Jesus*, pintura a óleo sobre tela, século XVII, autor desconhecido.
Fotografia geral da obra após a intervenção

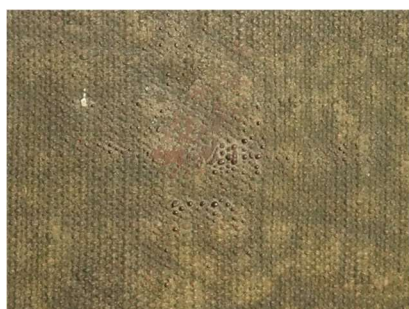
Fig. 28 – Preparação vermelha impregnada no reverso

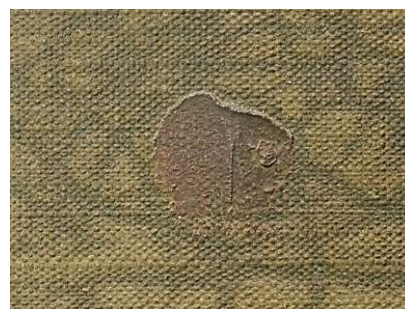
Fig. 29 – Depósito de tinta avermelhada no reverso

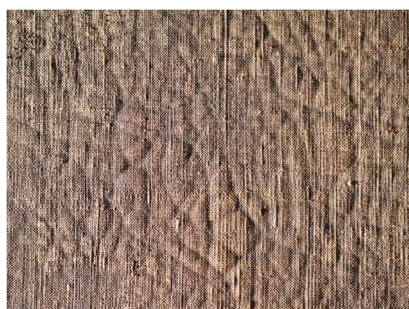
Fig. 30 – Deformações côncavas do suporte vistas com luz rasante do lado esquerdo

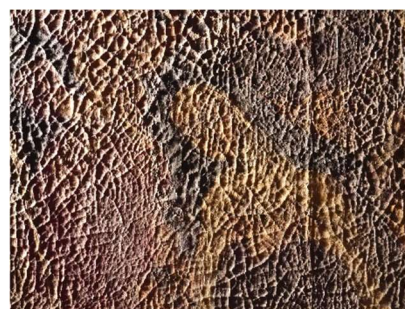
Fig. 31 – Deformações côncavas da superfície pictórica vistas com luz rasante do lado esquerdo

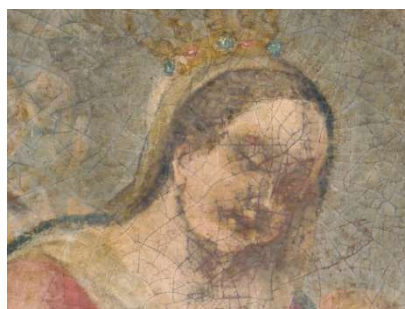
Fig. 37 – Desgaste da camada de preparação no rosto da Virgem após a limpeza da superfície pictórica

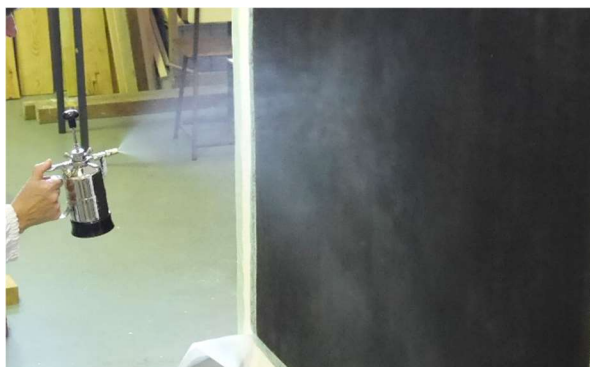
Fig. A120 – Humidificação por pulverização do reverso a frio

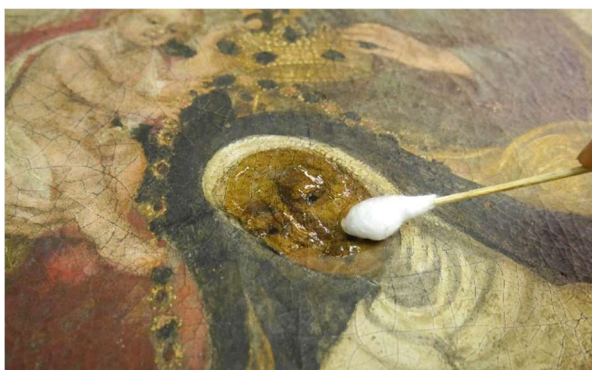
Fig. A122 – Aplicação da solução espessada de etanol e acetona

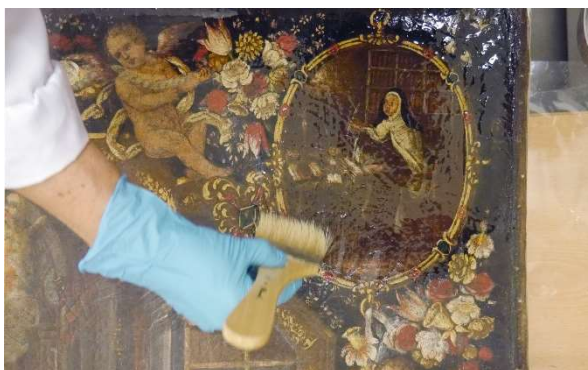
Fig. A151 – Aplicação de C.T.S.® Regal Varnish Gloss à trincha
