**Escola das Artes da Universidade Católica Portuguesa**

**Mestrado Conservação e Restauro de Bens Culturais**

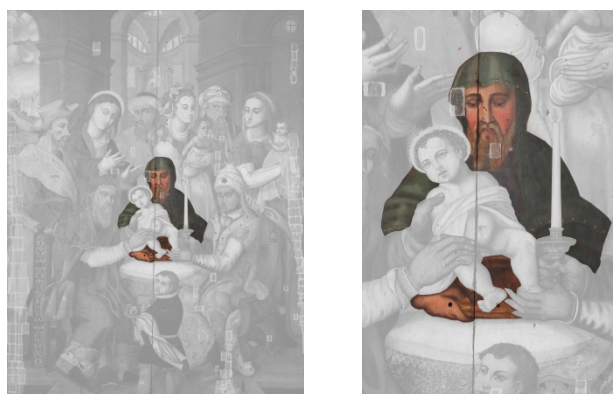
Fig. 20 - Destaque da representação da figura masculina central (© Susana Mendes, 2015).

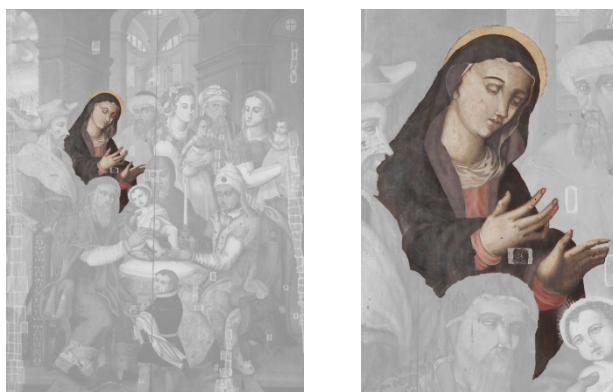
Fig. 29 - Destaque da representação da Virgem Maria (© Susana Mendes, 2015).

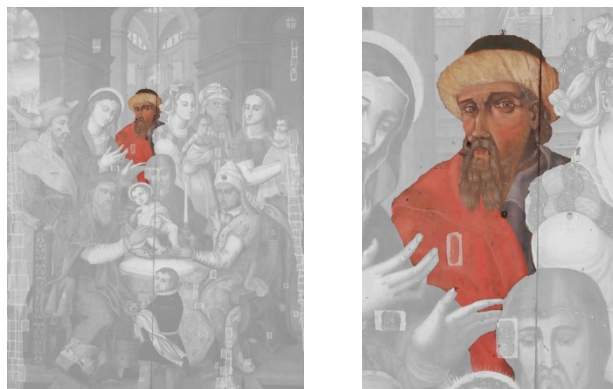
Fig. 31 - Destaque da representação da figura masculina com manto vermelho (© Susana Mendes, 2015).

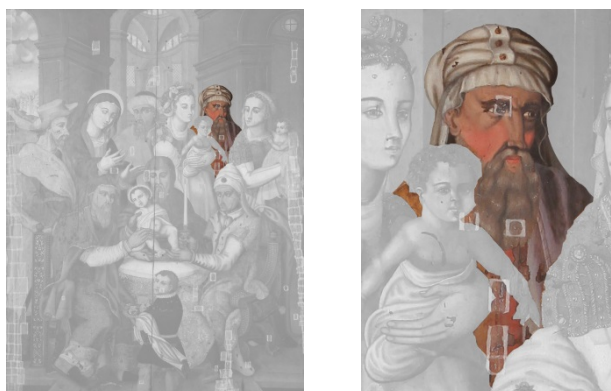
Fig. 36 - Destaque da representação da figura masculina de turbante branco (© Susana Mendes, 2015).

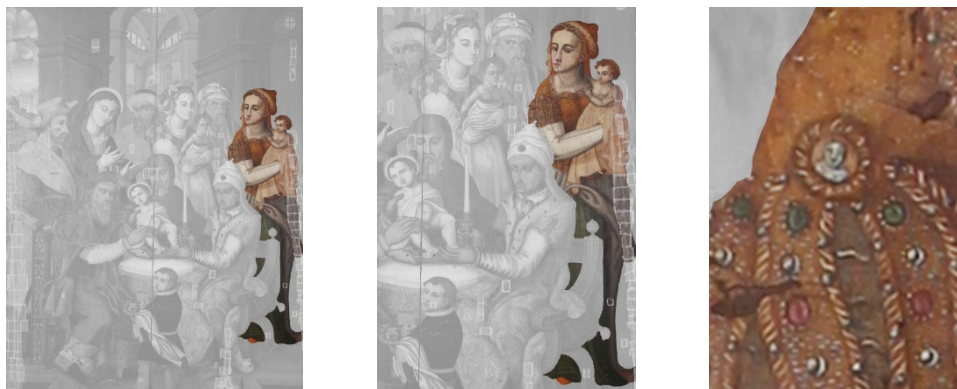
Fig. 38 - Destaque da representação da última figura feminina (© Susana Mendes, 2015).

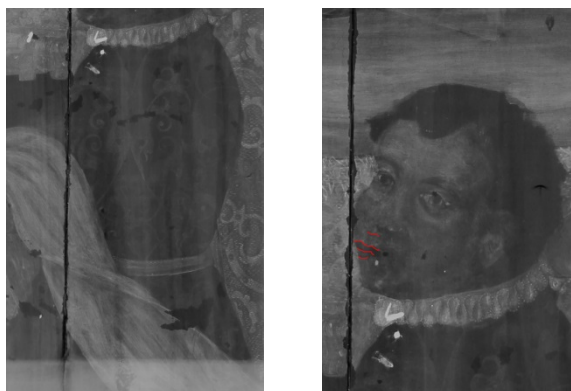
Fig. 75 - Pormenor da mudança do traje do mancebo, visível na radiografia (© Susana Mendes, 2014).

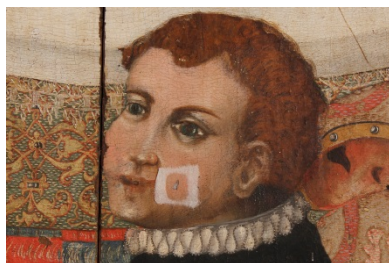
Fig. 80 - Pormenor do desenho subjacente do rosto do mancebo (© Susana Mendes, 2014).

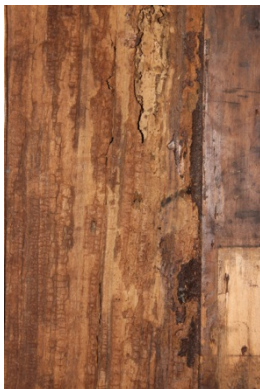
Fig. 88 - Pormenor da podridão cúbica no verso do painel (© Susana Mendes, 2014).

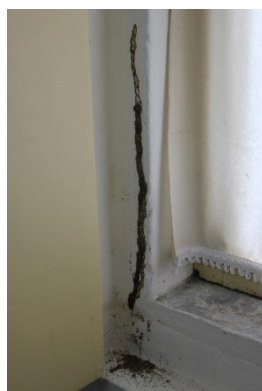
Fig. 89 - Pormenor do ataque realizado por térmitas subterrâneas no interior do edifício do Seminário Maior do Porto (© Susana Mendes, 2014)

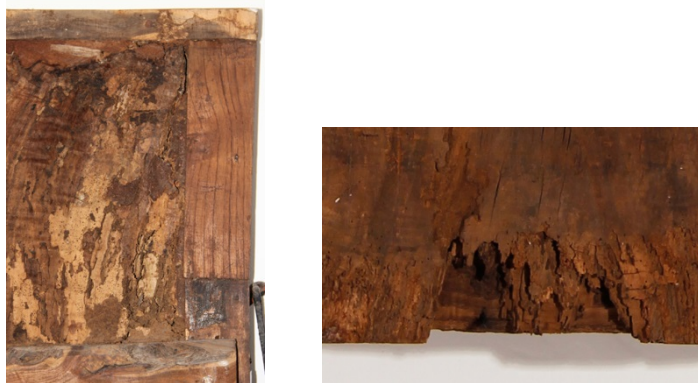
Fig. 90 - Pormenor da degradação presente no canto superior direito do painel (verso) (© Susana Mendes, 2014).  
Fig. 91 - Pormenor da degradação do suporte na zona inferior dos painéis (verso) (© Susana Mendes, 2014).

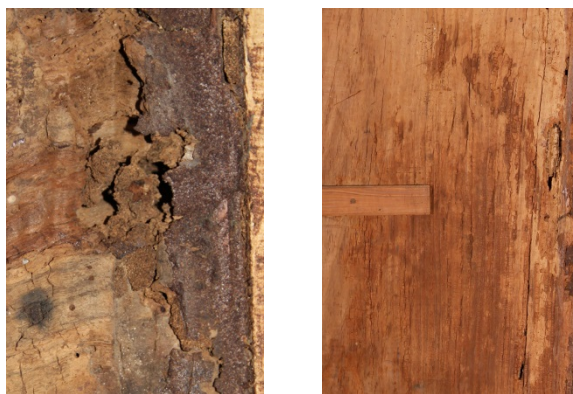
Fig. 92 - Pormenor dos agregados produzidos pela degradação das térmitas (verso) (© Susana Mendes, 2014).

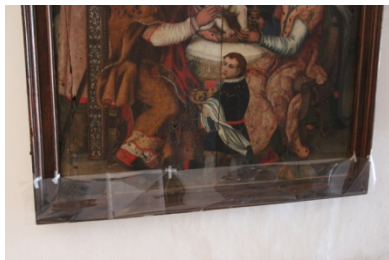
Fig. 94 - Pormenor do recipiente de recolha de vestígios de ataque activo de insectos (© Susana Mendes, 2014).

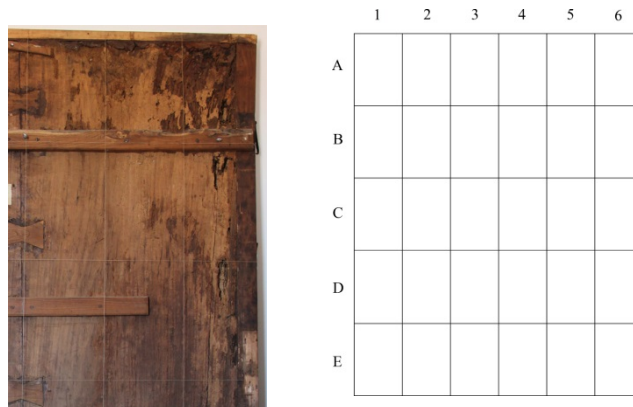
Fig. 95 - Pormenor da grelha de registo sistematizado dos fenómenos de degradação (© Susana Mendes, 2014).  
Fig. 96 - Esquema da grelha para caracterização sistematizada dos fenómenos de degradação (© Susana Mendes, 2014).

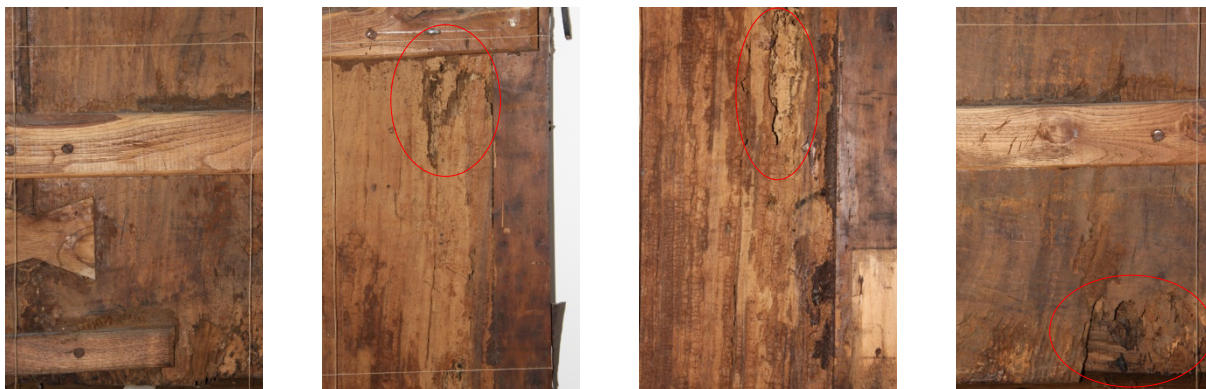
Fig. 101 - Pormenor da degradação existente na secção E4 (© Susana Mendes, 2014).

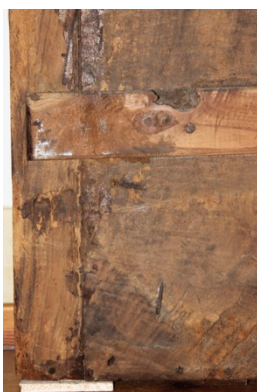
Fig. 105 - Pormenor da secção E1 onde é possível verificar que a obra não apresentava na zona inferior nenhuma travessa de moldura ou de reforço (© Susana Mendes, 2014).

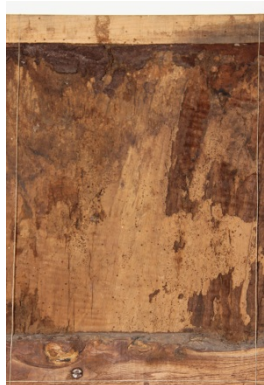
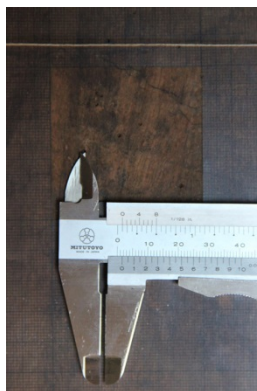
Fig. 106 - Pormenor da secção B5 onde é possível identificar os orifícios de secção circular provocados pelo ataque de insectos xilófagos (© Susana Mendes, 2014).

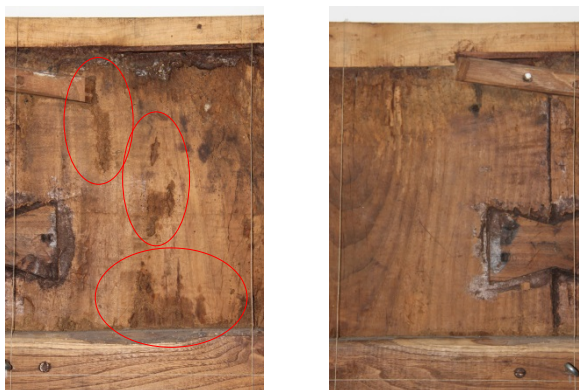
Fig. 108 - Pormenor da secção A4 com manchas que parecem ter como origem a aplicação de um produto insecticida ou consolidante (© Susana Mendes, 2014).

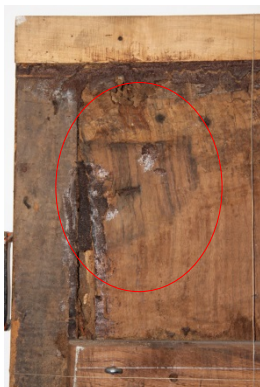
Fig. 110 - Pormenor da secção A1 onde é possível visualizar redes reticuladas de coloração cinzenta que, parecem acompanhar os veios da madeira (© Susana Mendes, 2014).

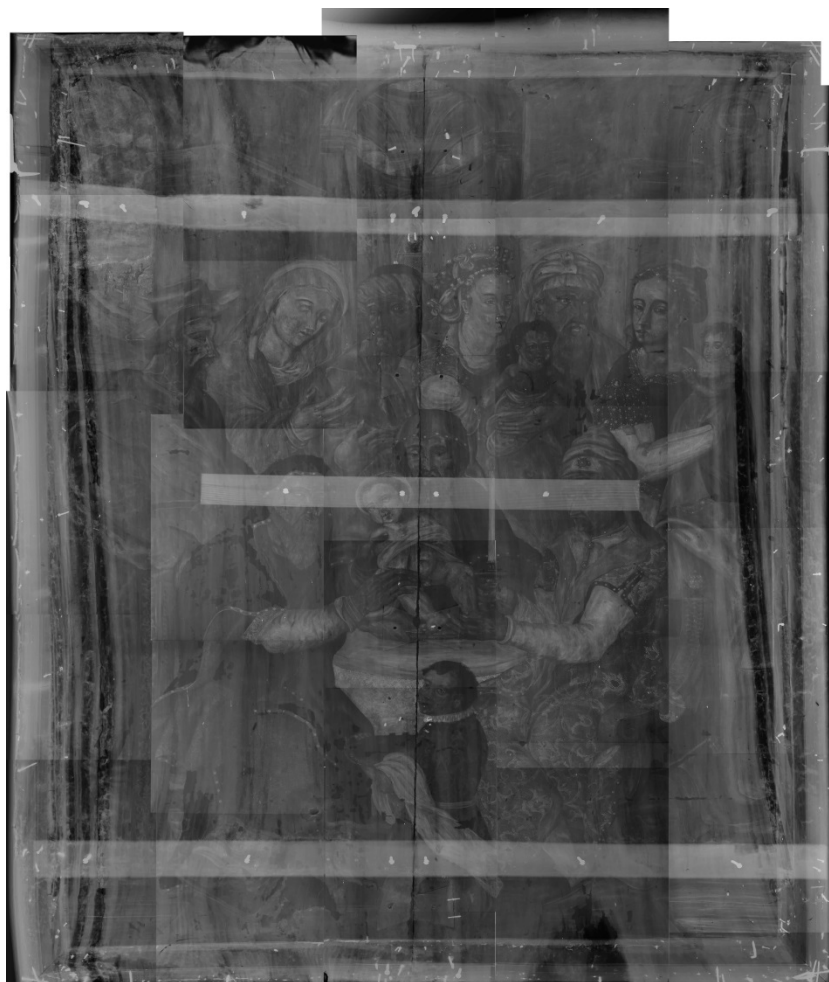
Fig. 111 - Montagem fotográfica a partir das radiografias efectuadas por Stefan Alves, técnico do Centro de Conservação e Restauro da Escola das Artes da Universidade Católica Portuguesa (© Susana Mendes, 2014).

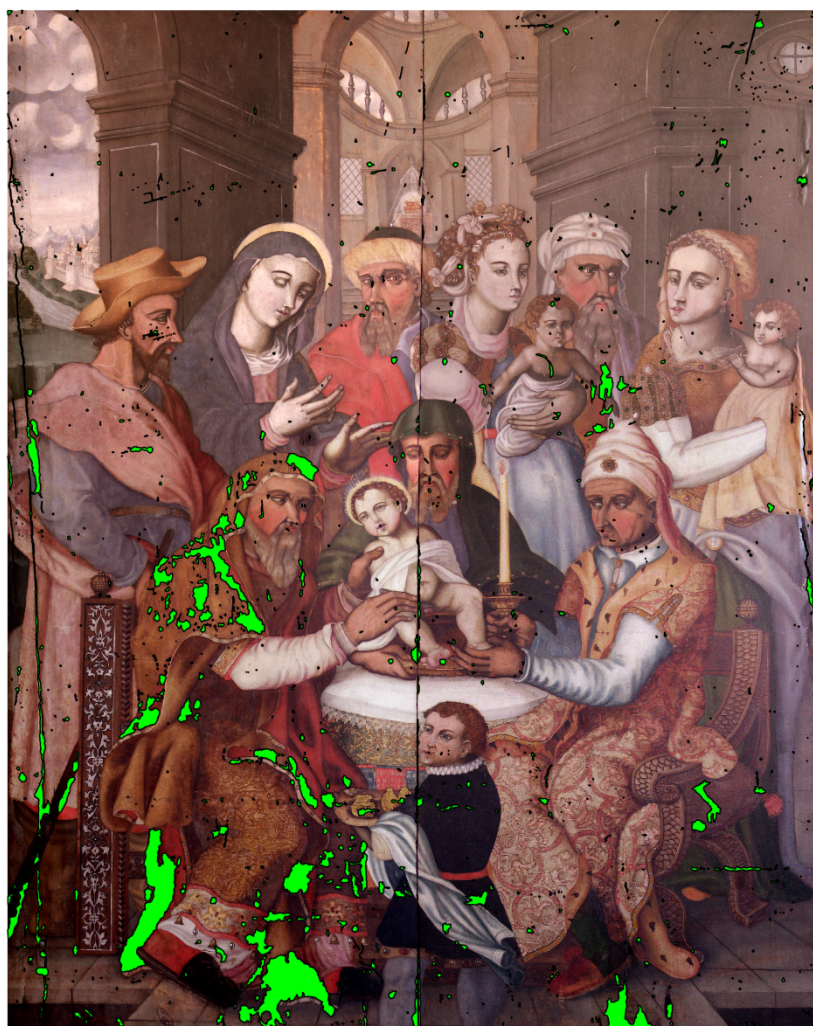
Tal como se verificou no suporte, a camada de preparação encontrava-se em deficiente estado de conservação, apresentando algumas fissuras que reproduziam a movimentação do suporte, assim como, inúmeras lacunas distribuídas um pouco por toda a superfície da obra e de configuração diversa (Fig. 115). Foi ainda possível observar orifícios de saída de secção circular, principalmente nas margens laterais exteriores dos painéis.

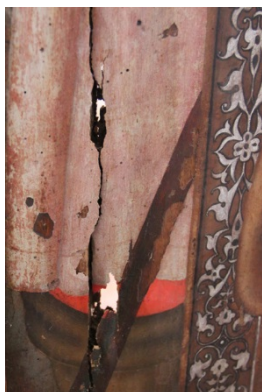
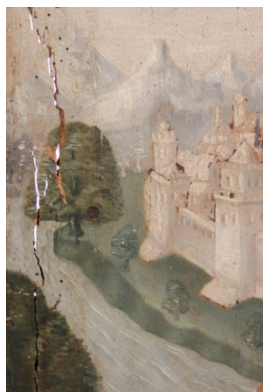
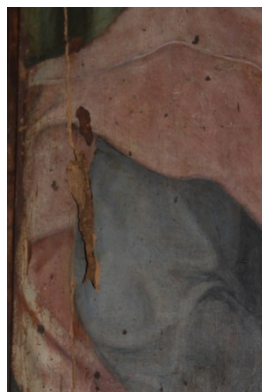
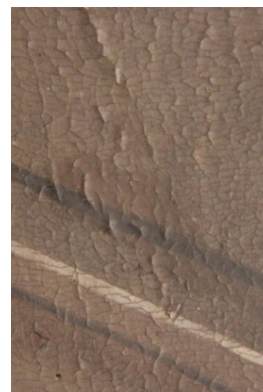
Fig. 117 - Pormenor de fendas na camada cromática (© Susana Mendes, 2014).

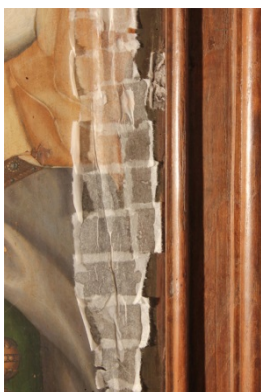
Fig. 121 - Pormenor do *facing* junto à margem direita da pintura (© Susana Mendes, 2014).

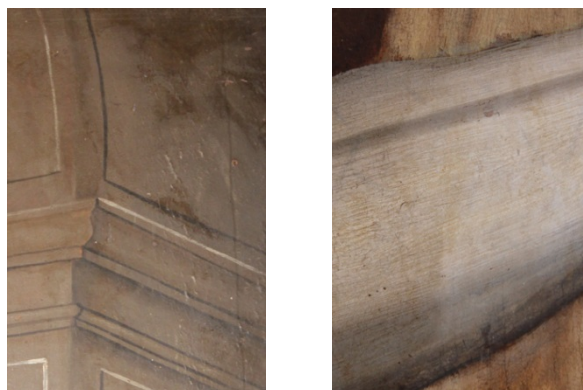
Fig. 128 - Pormenor da heterogeneidade da camada de revestimento final (© Susana Mendes, 2014).  
Fig. 129 - Pormenor da limpeza química onde é possível visualizar a alteração óptica provocada pela camada protectora (© Susana Mendes, 2014).

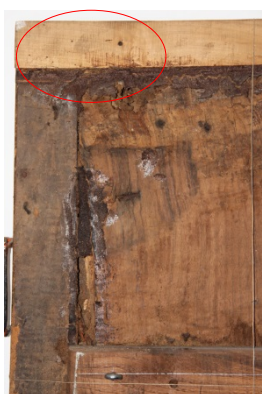
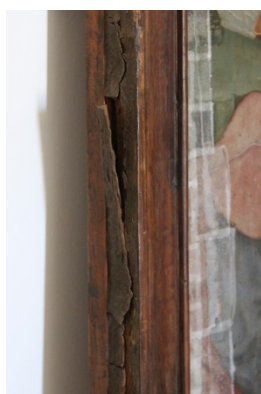
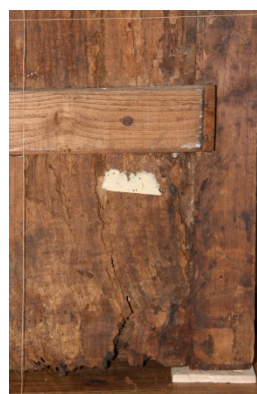
Fig. 134 - Pormenor dos vestígios de actividade de insectos no verso da moldura (© Susana Mendes, 2014).

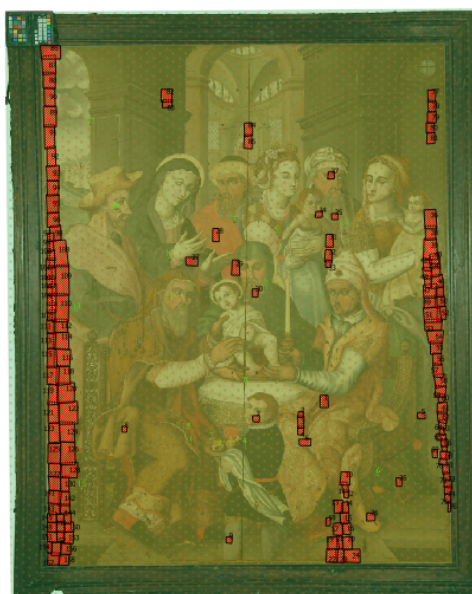
Fig. 137 - Mapa com a distribuição espacial dos fragmentos de papel do *facing*. No total contabilizaram-se 125 segmentos do papel japonês (© Frederico Henriques, 2014).

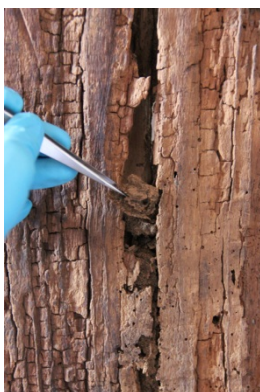
Fig. 138 - Pormenor da remoção dos produtos de degradação produzidos pelas térmitas (© Susana Mendes, 2014).

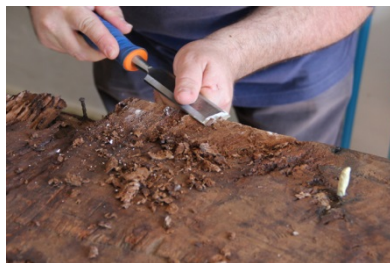
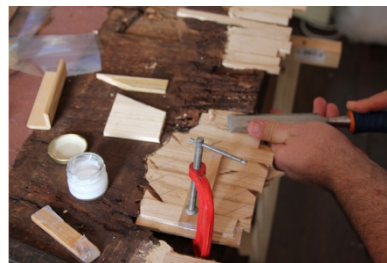
Fig. 147 - Pormenor da remoção da madeira degradada da lacuna de grandes dimensões na zona inferior da pintura (© Susana Mendes, 2014).

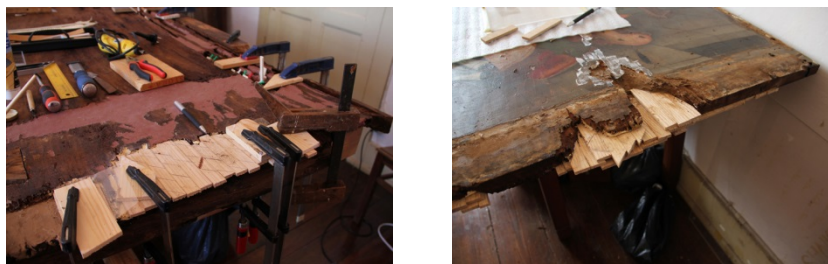
Fig. 149 - Pormenor da parquetagem na zona inferior da pintura (© Susana Mendes, 2014).

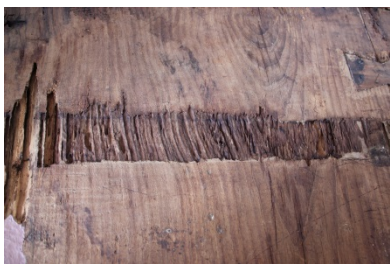
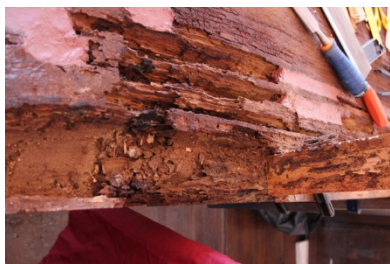
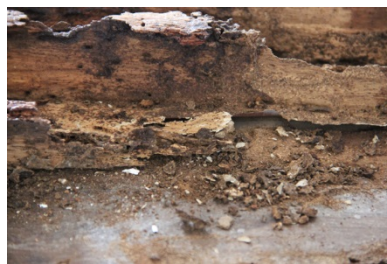
Fig. 158 - Pormenor da área correspondente à travessa superior, após a limpeza dos dejectos originados pelo ataque das térmitas subterrâneas (© Susana Mendes, 2014).

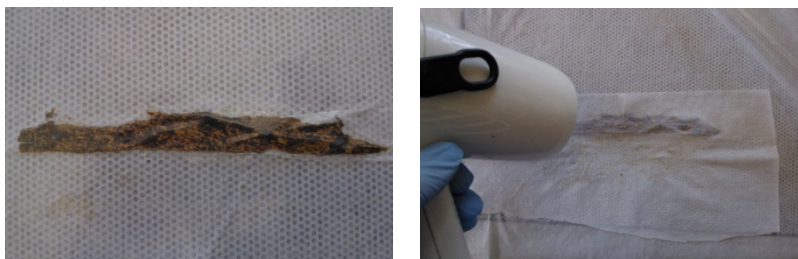
Fig. 166 - Pormenor da planificação da camada pictórica na mesa de baixa pressão (© Susana Mendes, 2015).

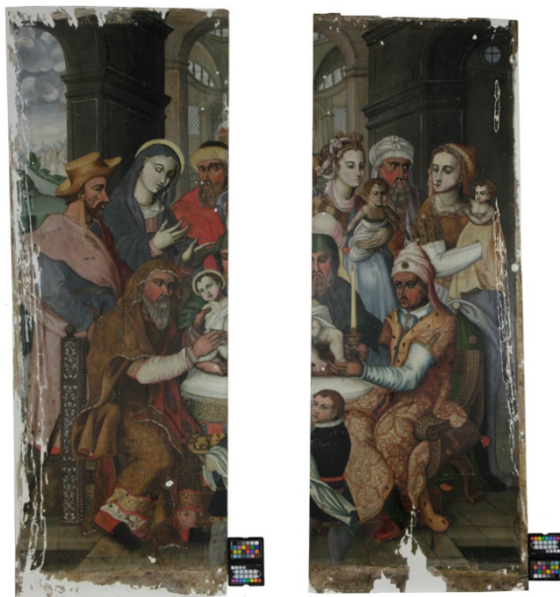
Fig. 181 - Pintura após o preenchimento das lacunas da camada cromática (© Susana Mendes, 2015).

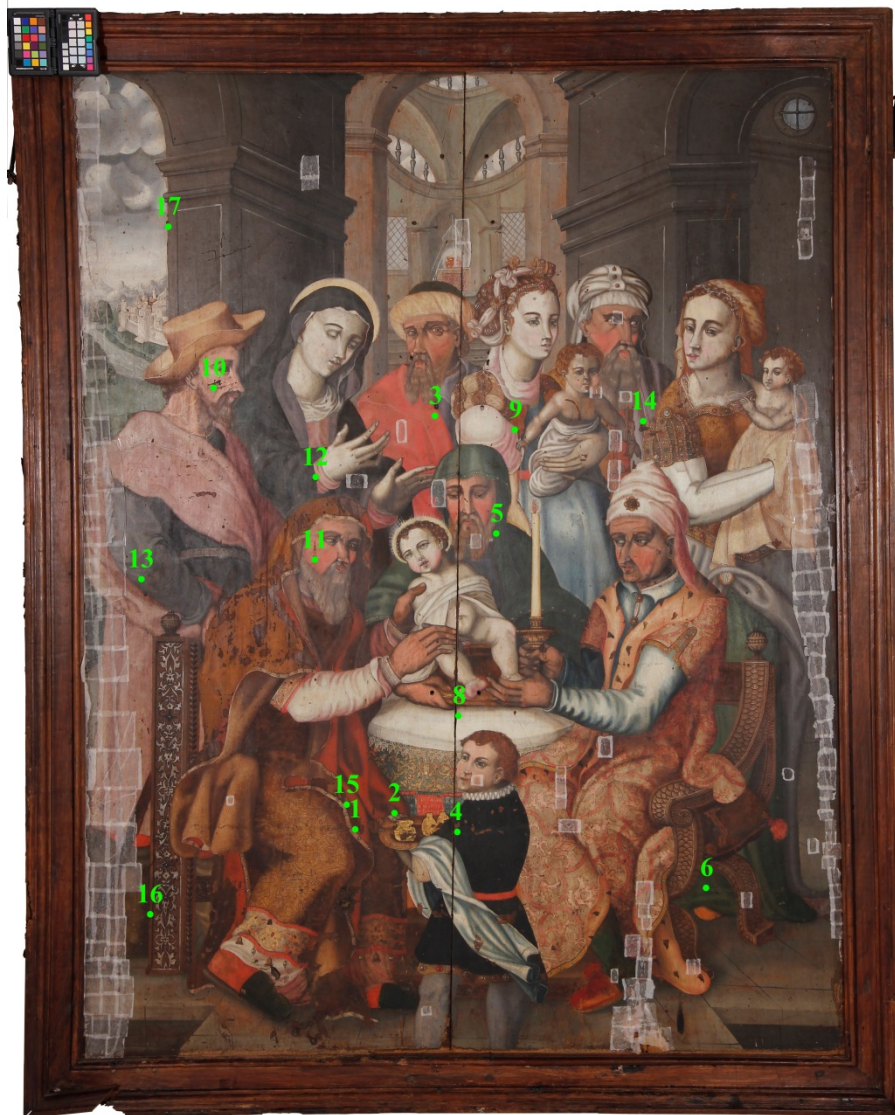
Fig. 198 - Mapa com a localização da recolha das micro amostras (© Susana Mendes, 2014).
