METODOLOGIAS DE INTERVENÇÃO EM VITRAIS. A
PRAXIS DA EMPRESA VETRARIA MUÑOZ DE PABLOS –
SEGÓVIA (ESPANHA).

Relatório de estágio apresentado à Universidade Católica Portuguesa
para obtenção do grau de Mestre em Conservação e Restauro de Bens Culturais

Os trabalhos de conservação e restauro incidiram em duas obras localizadas em Madrid, sendo elas o hospital Niño Jesus e a clarabóia do palacete na Calle de san Marcus, ambos com diversos problemas estruturais e sujidades aderentes.

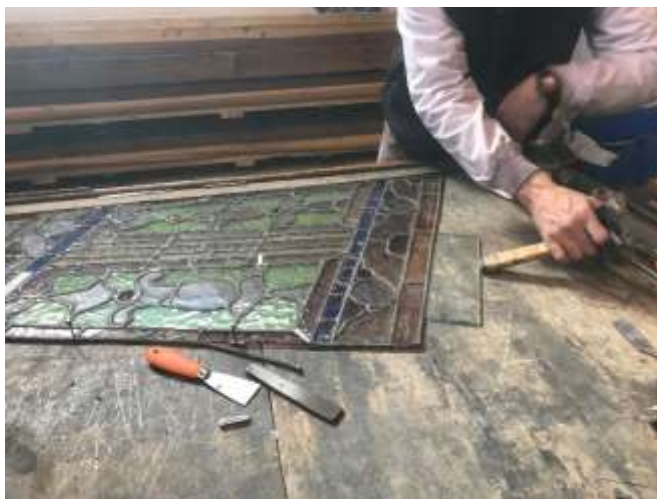
Figura 4 -Restabelecimento de tensão no painel. Miguel Miranda ©

[5], fixando-o com pregos em todo o perímetro, e com o ferro de soldar e estanho, voltam a soldar-se todos os pontos de rotura e de abertura do painel de forma a que este volte ao seu estado inicial.

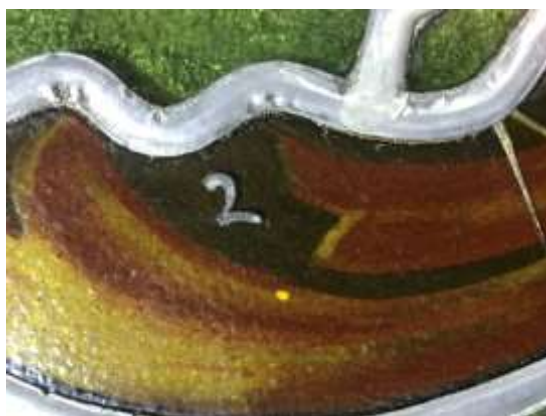
Figura 9- Fotografia que representa a numeração feita pelo pintor para a montagem. Miguel Miranda ©

¹⁴ Por vezes durante a limpeza química podem ser descobertos restauros anteriores. Assim como foram encontradas marcações do vitralista/pintor para vitralista que fará a montagem.

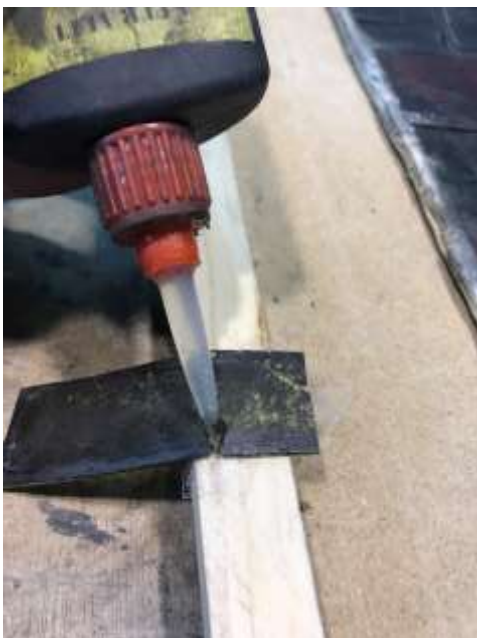
Fig.3- Catalização do adesivo com lâmpadas ultravioleta.

Para a execução da colagem destas peças, são então retiradas como descrito anteriormente, e com a peça já fora do painel o ponto de rutura da peça é limpo, com um bisturi em toda a sua periferia são removidas as massas de vitralista. Efetuada a limpeza de toda a peça procede-se assim ao planeamento de colagem, colocando os fragmentos em contato, procurando a sua posição, e uma vez encontrada são fixos com uma fita cola transparente mantendo assim os fragmentos todos na sua posição. Pela outra face é injetado o adesivo, limpando o excedente e colando essa superfície com fita cola transparente, segurando assim as duas faces do vidro e aprisionado o adesivo no seu interior. O adesivo é catalisado pelo contacto com luz ultravioleta (Anexo 2 F.P.-11), que tem um tempo de cura que é dado pelo fabricante, este adesivo tem como base hidroxietilmetacrilato (AP. 2 Fig.2 e Fig.3)

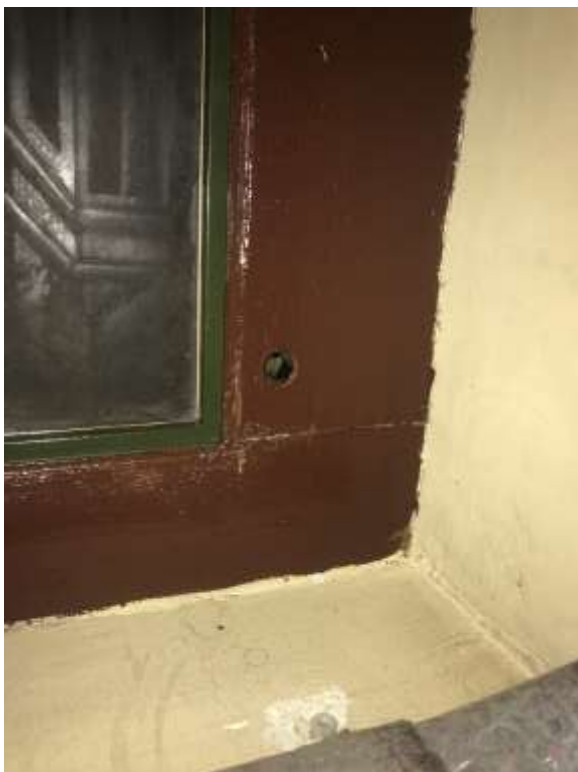
Fig.8- Vitral totalmente colocado e pintura da moldura finalizada

Como dito anteriormente este vitral estava montado diretamente numa estrutura de madeira e ferro, e para ficar em conformidade com todos os outros restauros efetuados até a data foi feita uma caixilharia própria (AP. 2 Fig.6), sendo que esta caixilharia foi aparafusada e selada ao local com silicone neutro. Na moldura envolvente foram feitas furações (AP. 2 Fig.7), duas na base e outras duas no topo de forma a criar uma circulação de ar, evitando assim condensações. Após a colocação da caixilharia, colocaram-se os painéis no seu devido local e como remate do trabalho pintaram-se a parede e a moldura de madeira à cor original existente (AP. 2 Fig.8).
