Reabilitação e Reconversão: Queijaria e Espigueiro

Reabilitação e reconversão: Queijaria e Espigueiro

Prova Final: Relatório de Estágio

Outubro de 2014

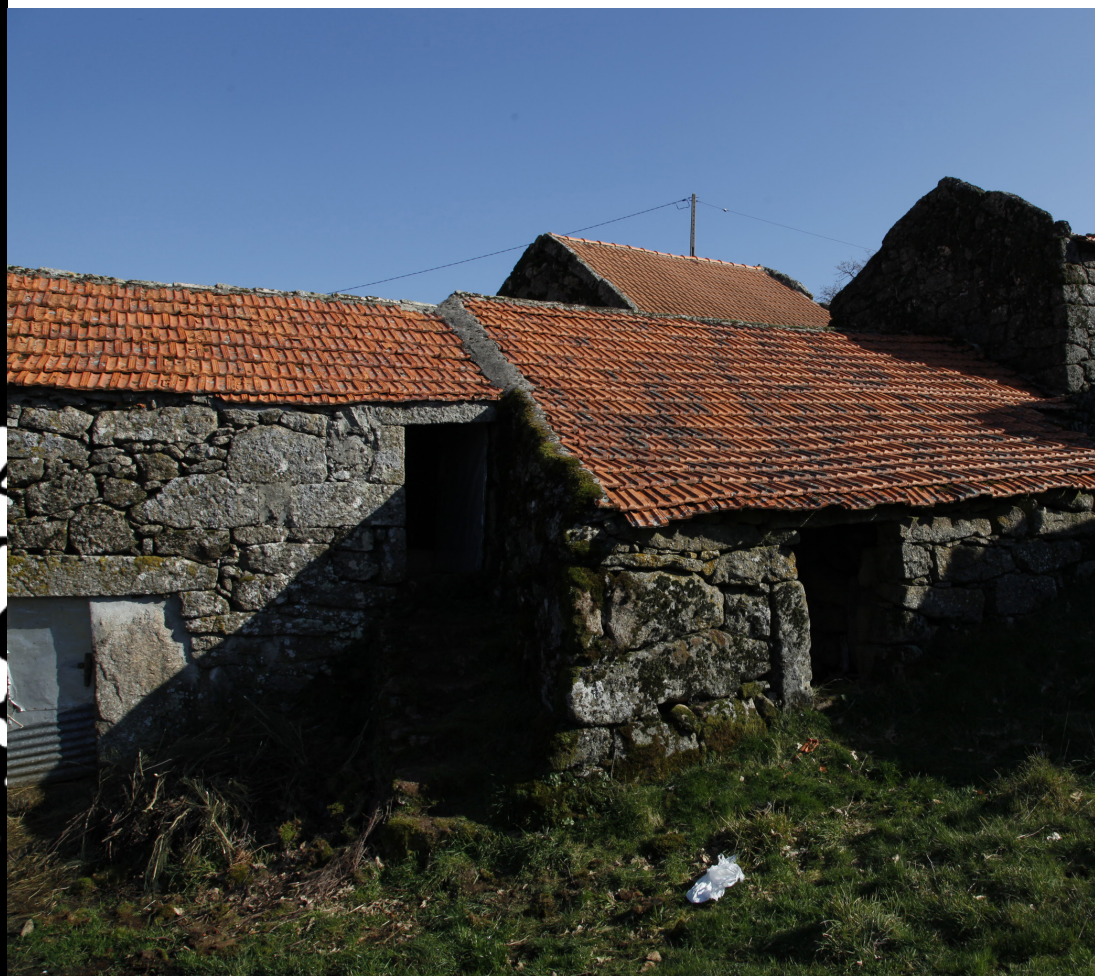
Fig.31

Três Palheiros
intervencionados

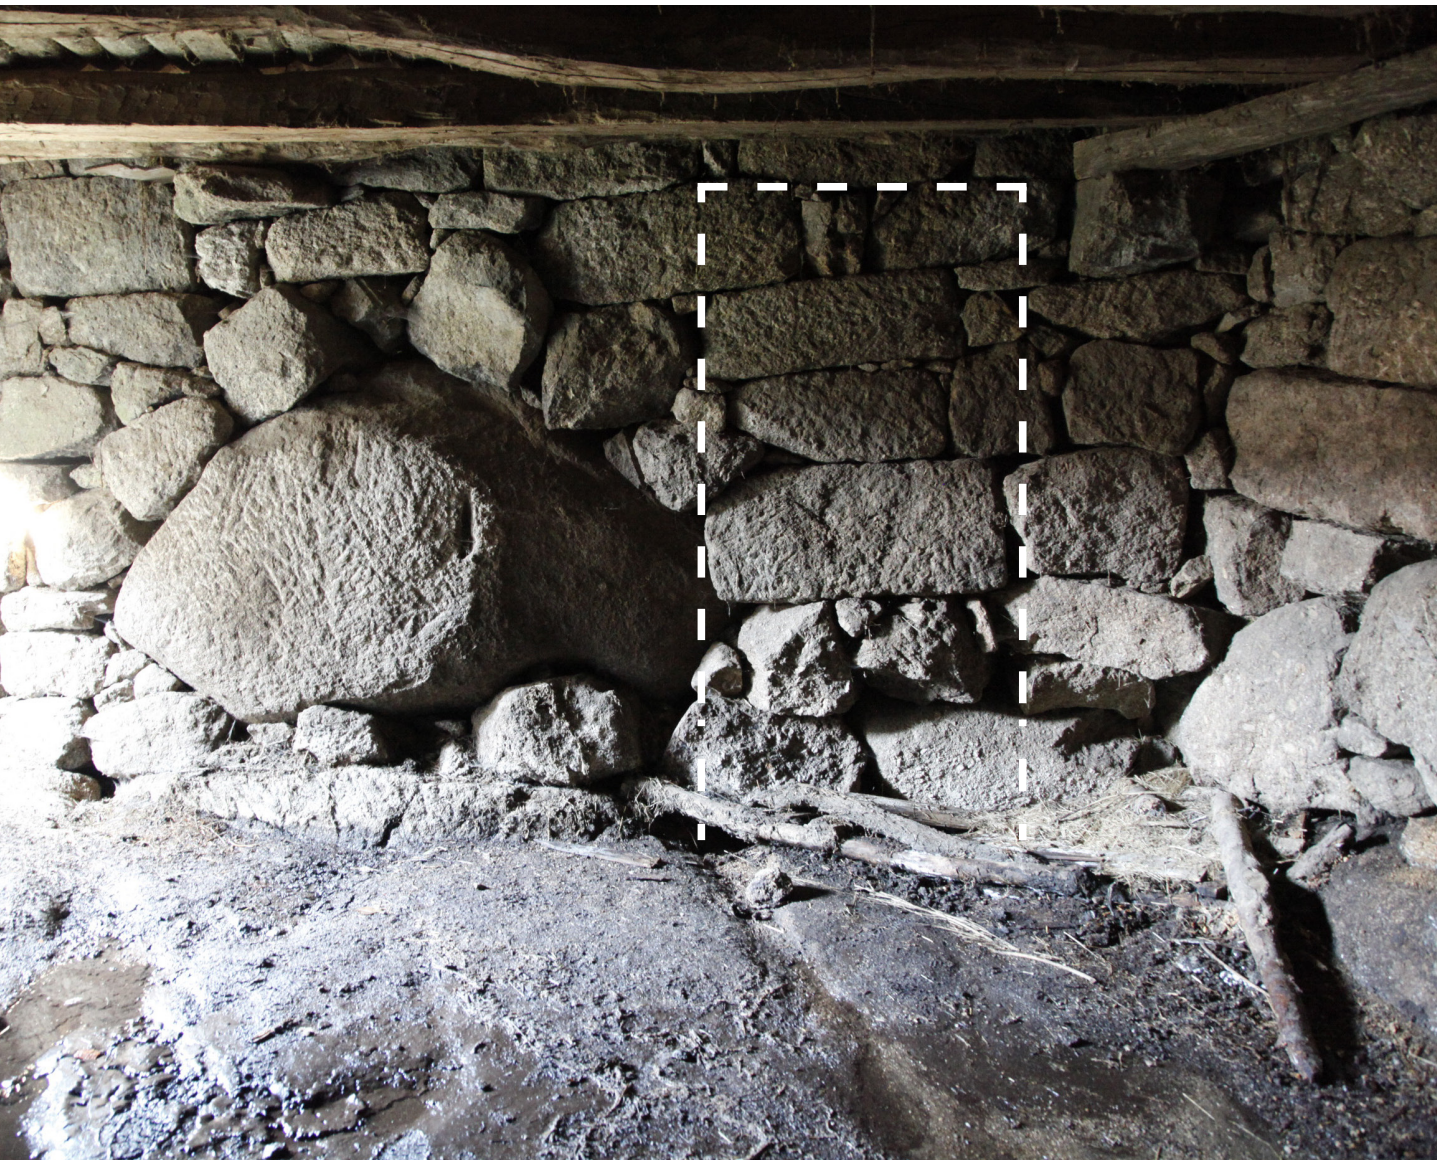
Fig.37
Vão de ligação do edifício
central ao inferior
(Fonte:Victor Mestre)

Após o desmantelamento da parede, e perante a situação em obra, o projeto teve de sofrer algumas alterações, devido especialmente a alguns atrasos e dificuldades na abertura do vão entre os edifícios que implicou a desmontagem quase integral da parede dada a sua fraca estabilidade.

Uma das alterações prendeu-se com a reconstrução da parede divisória interior entre o edifício do meio e o da cota mais baixa. Dada a falta de qualidade da pedra e da construção da parede original, esta teria de ser integralmente refeita, algo para o qual não dispúnhamos de tempo nem de material. Assim, optou-se por reconstruir a mesma com bloco de cimento de 15 cm, esta solução permitiu ganhar tempo, ter o material necessário e não teria impacto visual, visto que toda a parede ter de ser revestida e ser interior. Outra das alterações inesperadas foi o material de construção das paredes interiores, que eram para ser em placas aligeiradas à base de cimento, e tiveram de ser de

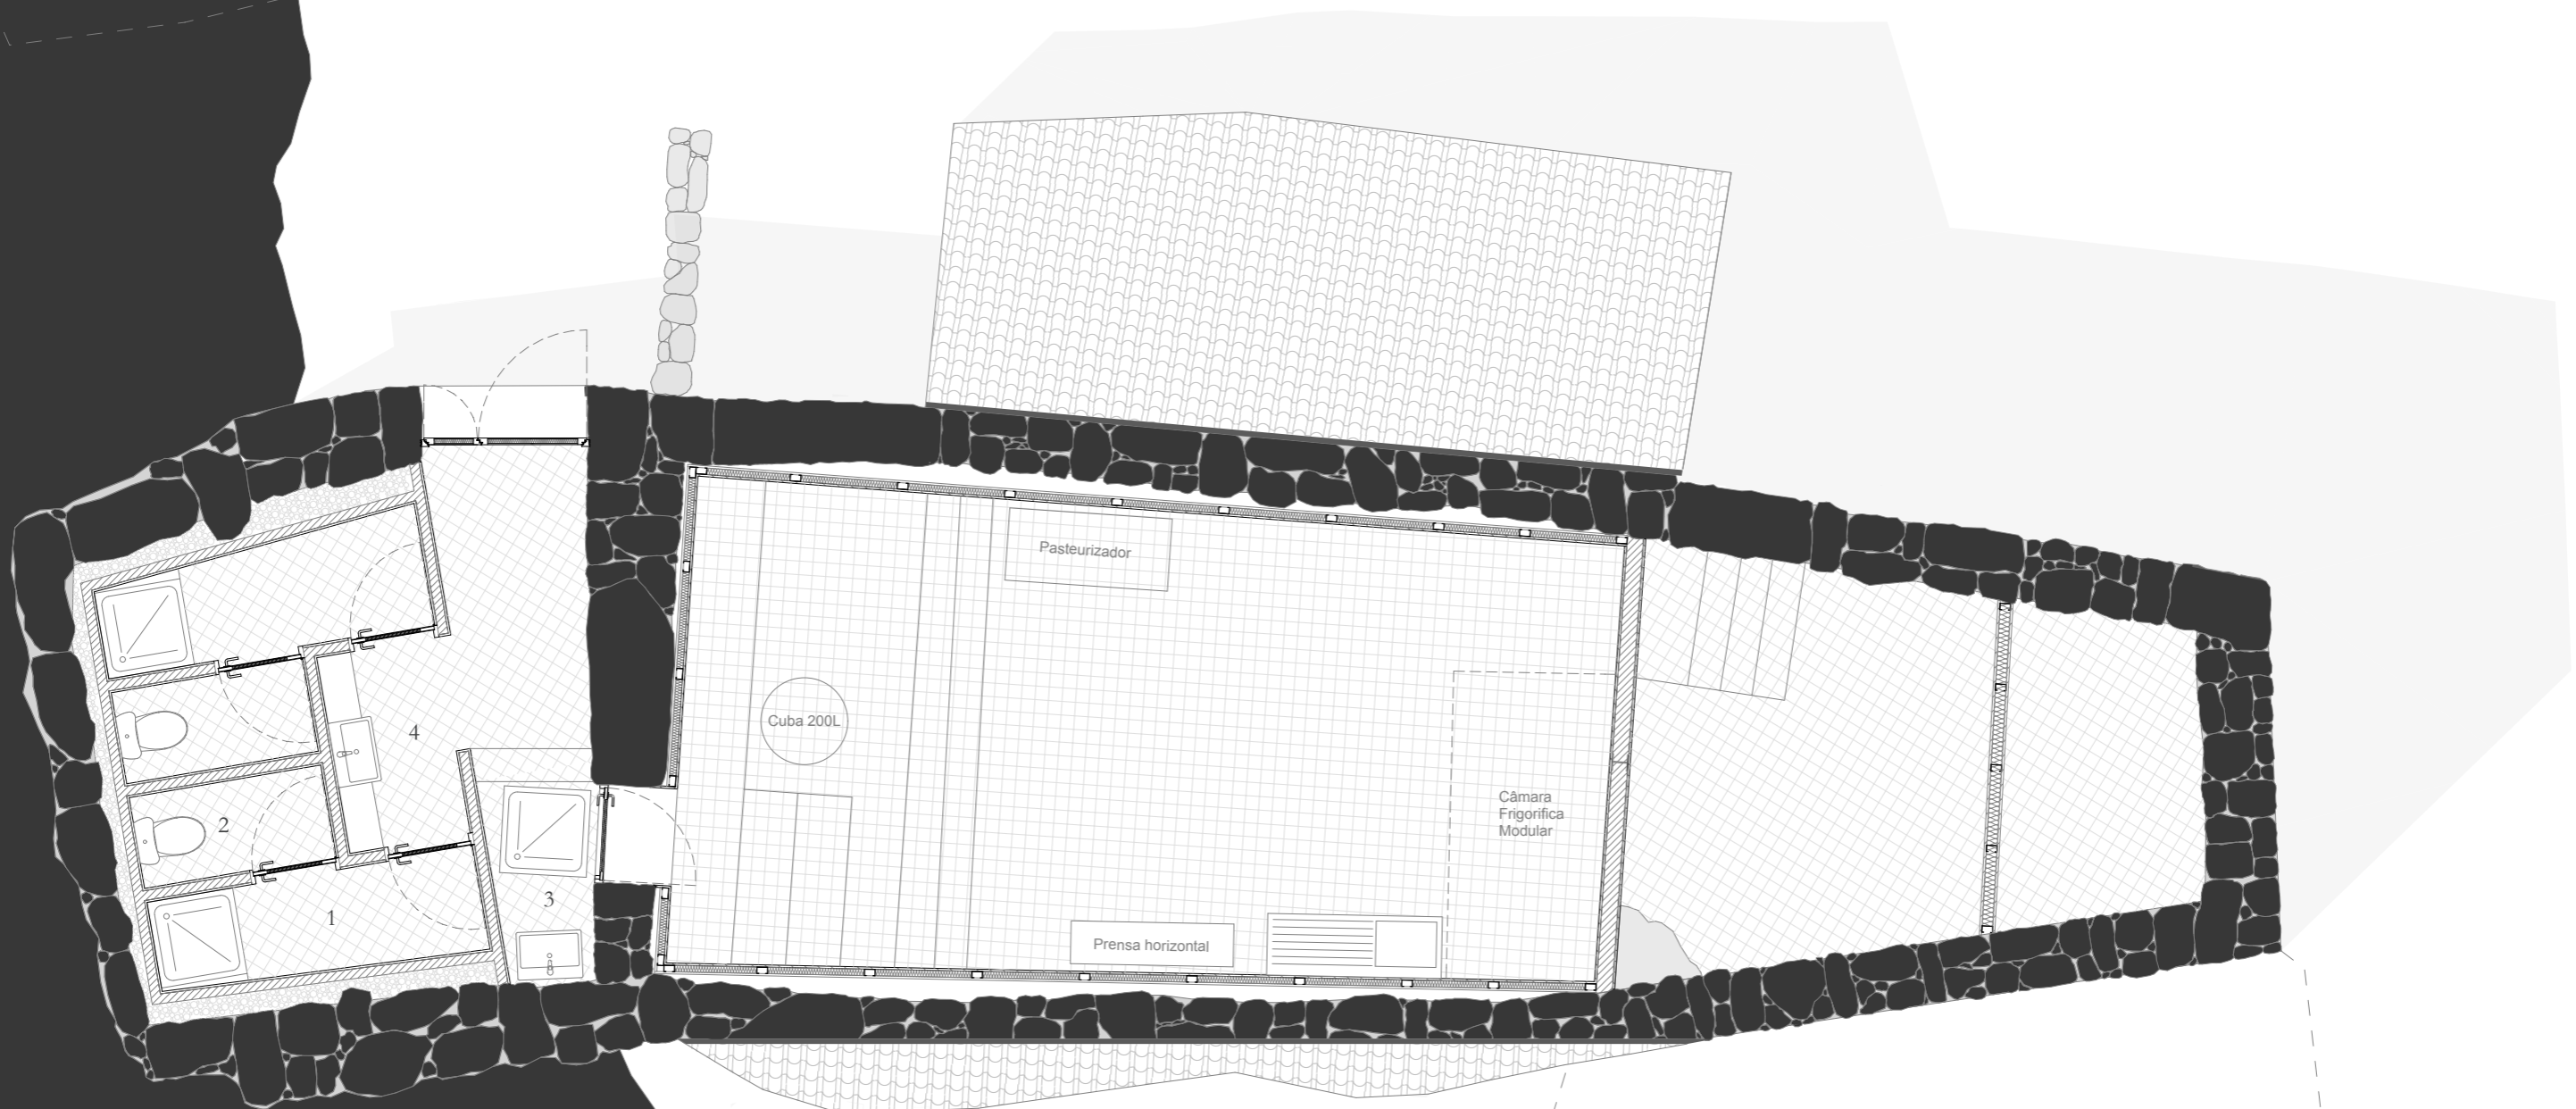
A organização da queijaria foi assim disposta da seguinte maneira: a entrada do pessoal técnico e as instalações necessárias no edifício superior. Este espaço tinha uma área 23 m² aproximadamente e pé-direito reduzido, pelo que existia a necessidade de retirar o piso superior para a obtenção de pé direito necessário e escavar o solo para ter cota de acesso interno ao edifício central. Segundo a proposta, ao entrar neste espaço observamos um corredor em frente onde é estabelecida a ligação interior ao edifício central, passando pelo lava-botas para a zona de fabrico, numa cota inferior. À direita são os balneários distribuídos em masculino e feminino, com instalação sanitária e duche nas duas secções. Esta divisão do corredor com os balneários é executada com uma parede que vai até a cobertura para permitir algum conforto térmico e privacidade na zona dos balneários.

Fig.39
Planta Edifício Superior
(Fonte: Autor)

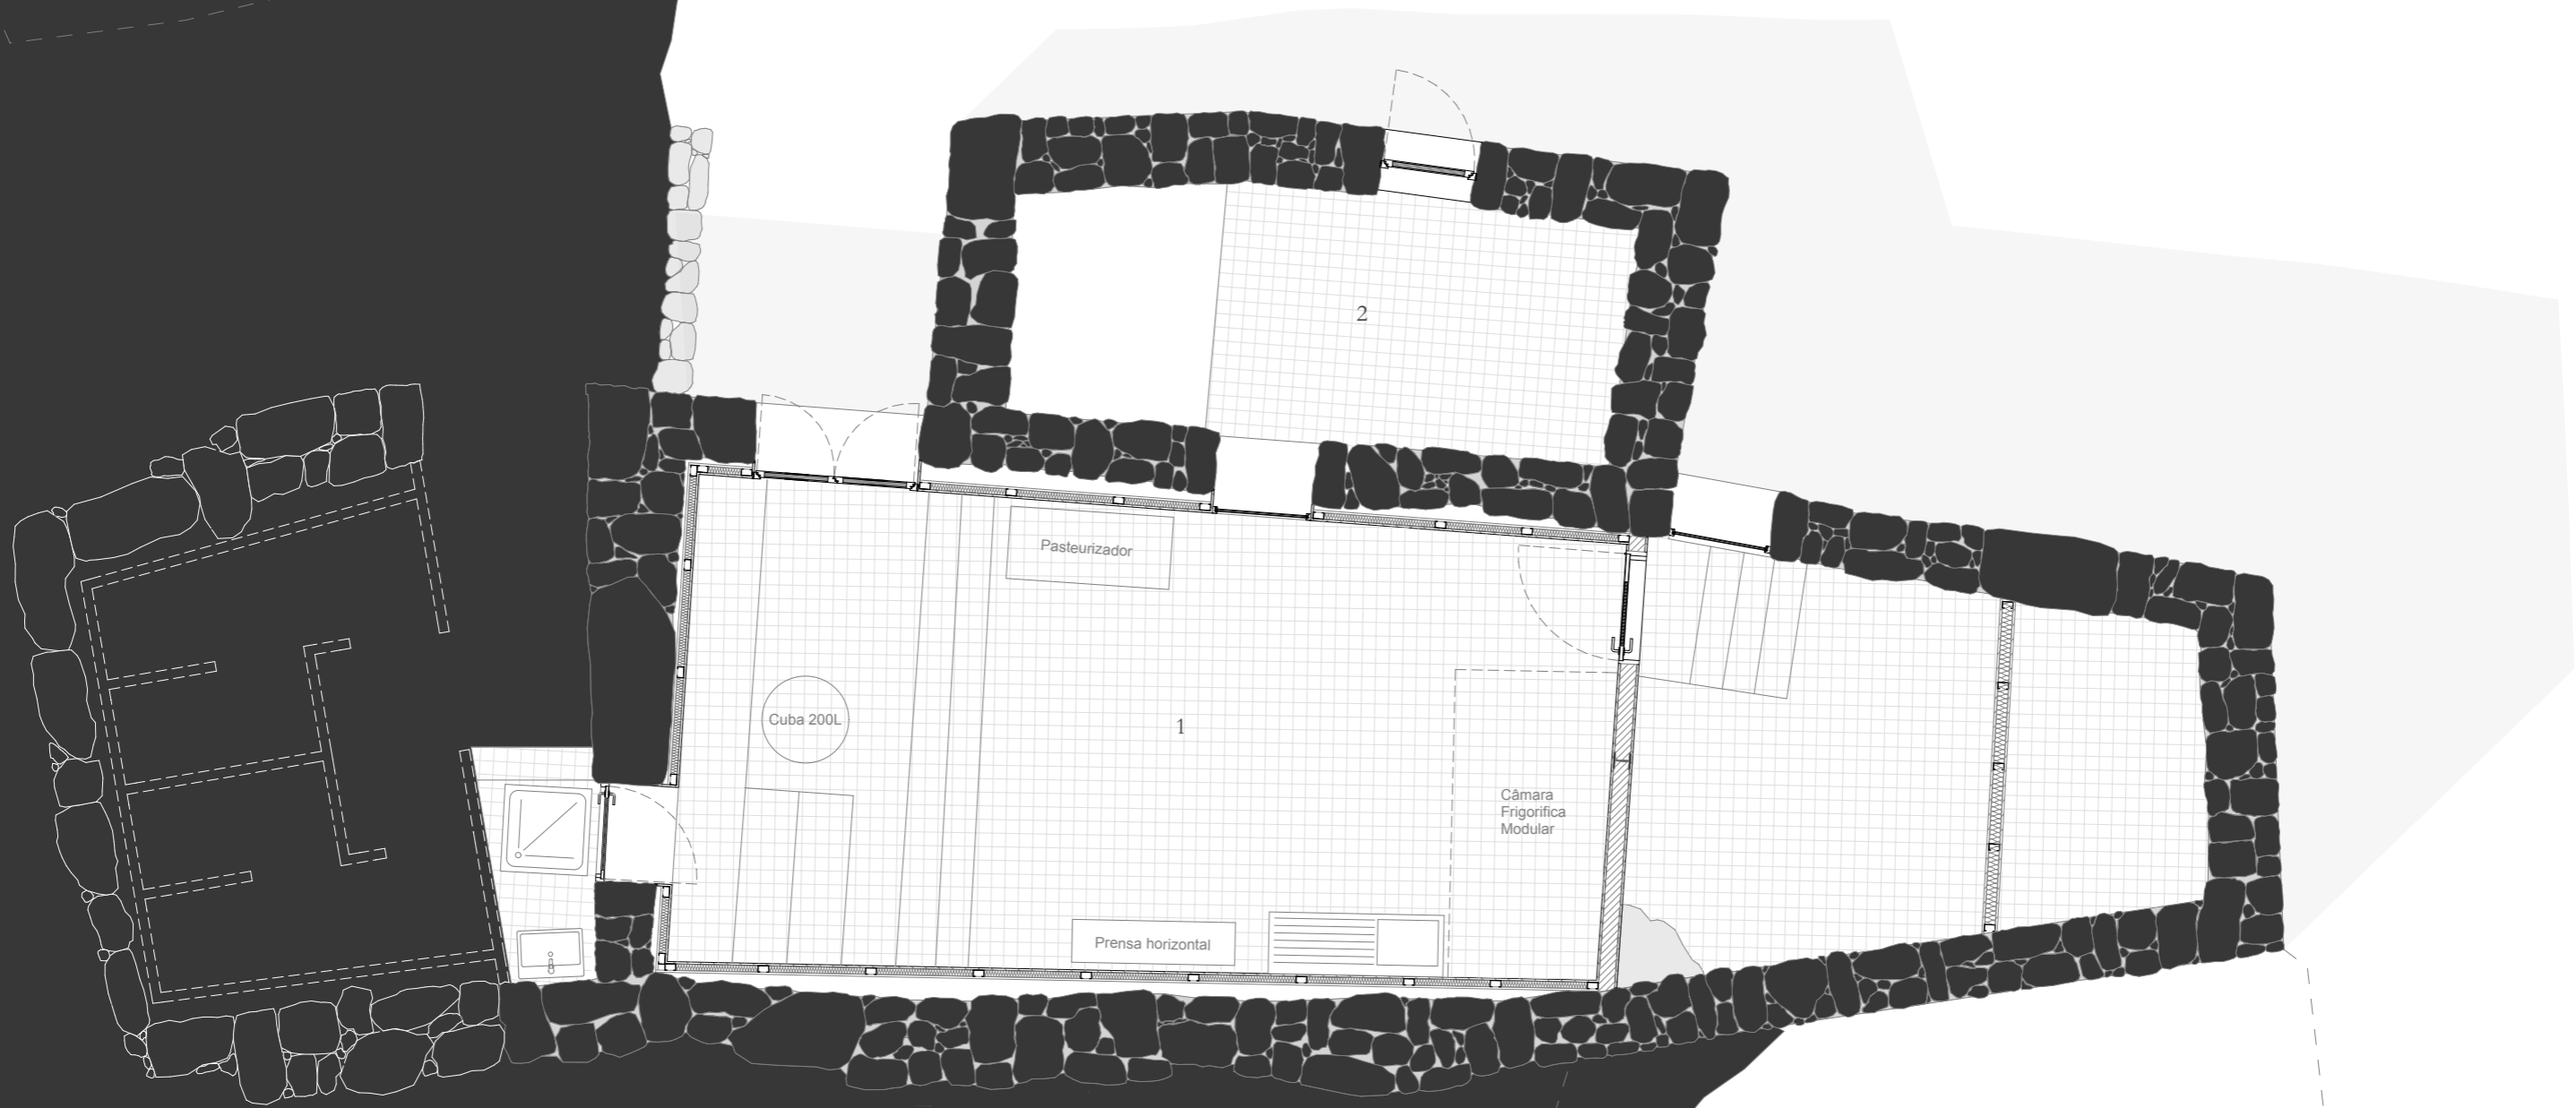
A sala de fabrico tem 32 m², tendo este apenas o espaço necessário para uma pequena produção de queijo. Neste espaço também se encontra um zona propicia a câmara de conservação com uma área de 4,5m², assim como área necessária para o equipamento para a produção, como um pasteurizador, cuba inox de coagulação do queijo, francela e bancada com pia de lavagem não manual. Possui um aceso para a zona inferior onde se encontra a zona de cura, assim como um vão que serve para as pessoas observarem a produção enquanto estão no espaço de venda. Este espaço encontra-se anexado ao espaço de fabrico, tem uma área de 13 m² e pé-direito mínimo de 2 m. É um espaço apenas de exposição e venda dos produtos, tendo um patamar com uma área de 4,3 m² para esse efeito. Este patamar surgiu devido a não se obter pé-direito suficiente nesta área, por causa do afloramento rochoso que se encontra no solo.

Fig.40
Planta Edifício Central
(Fonte: Autor)

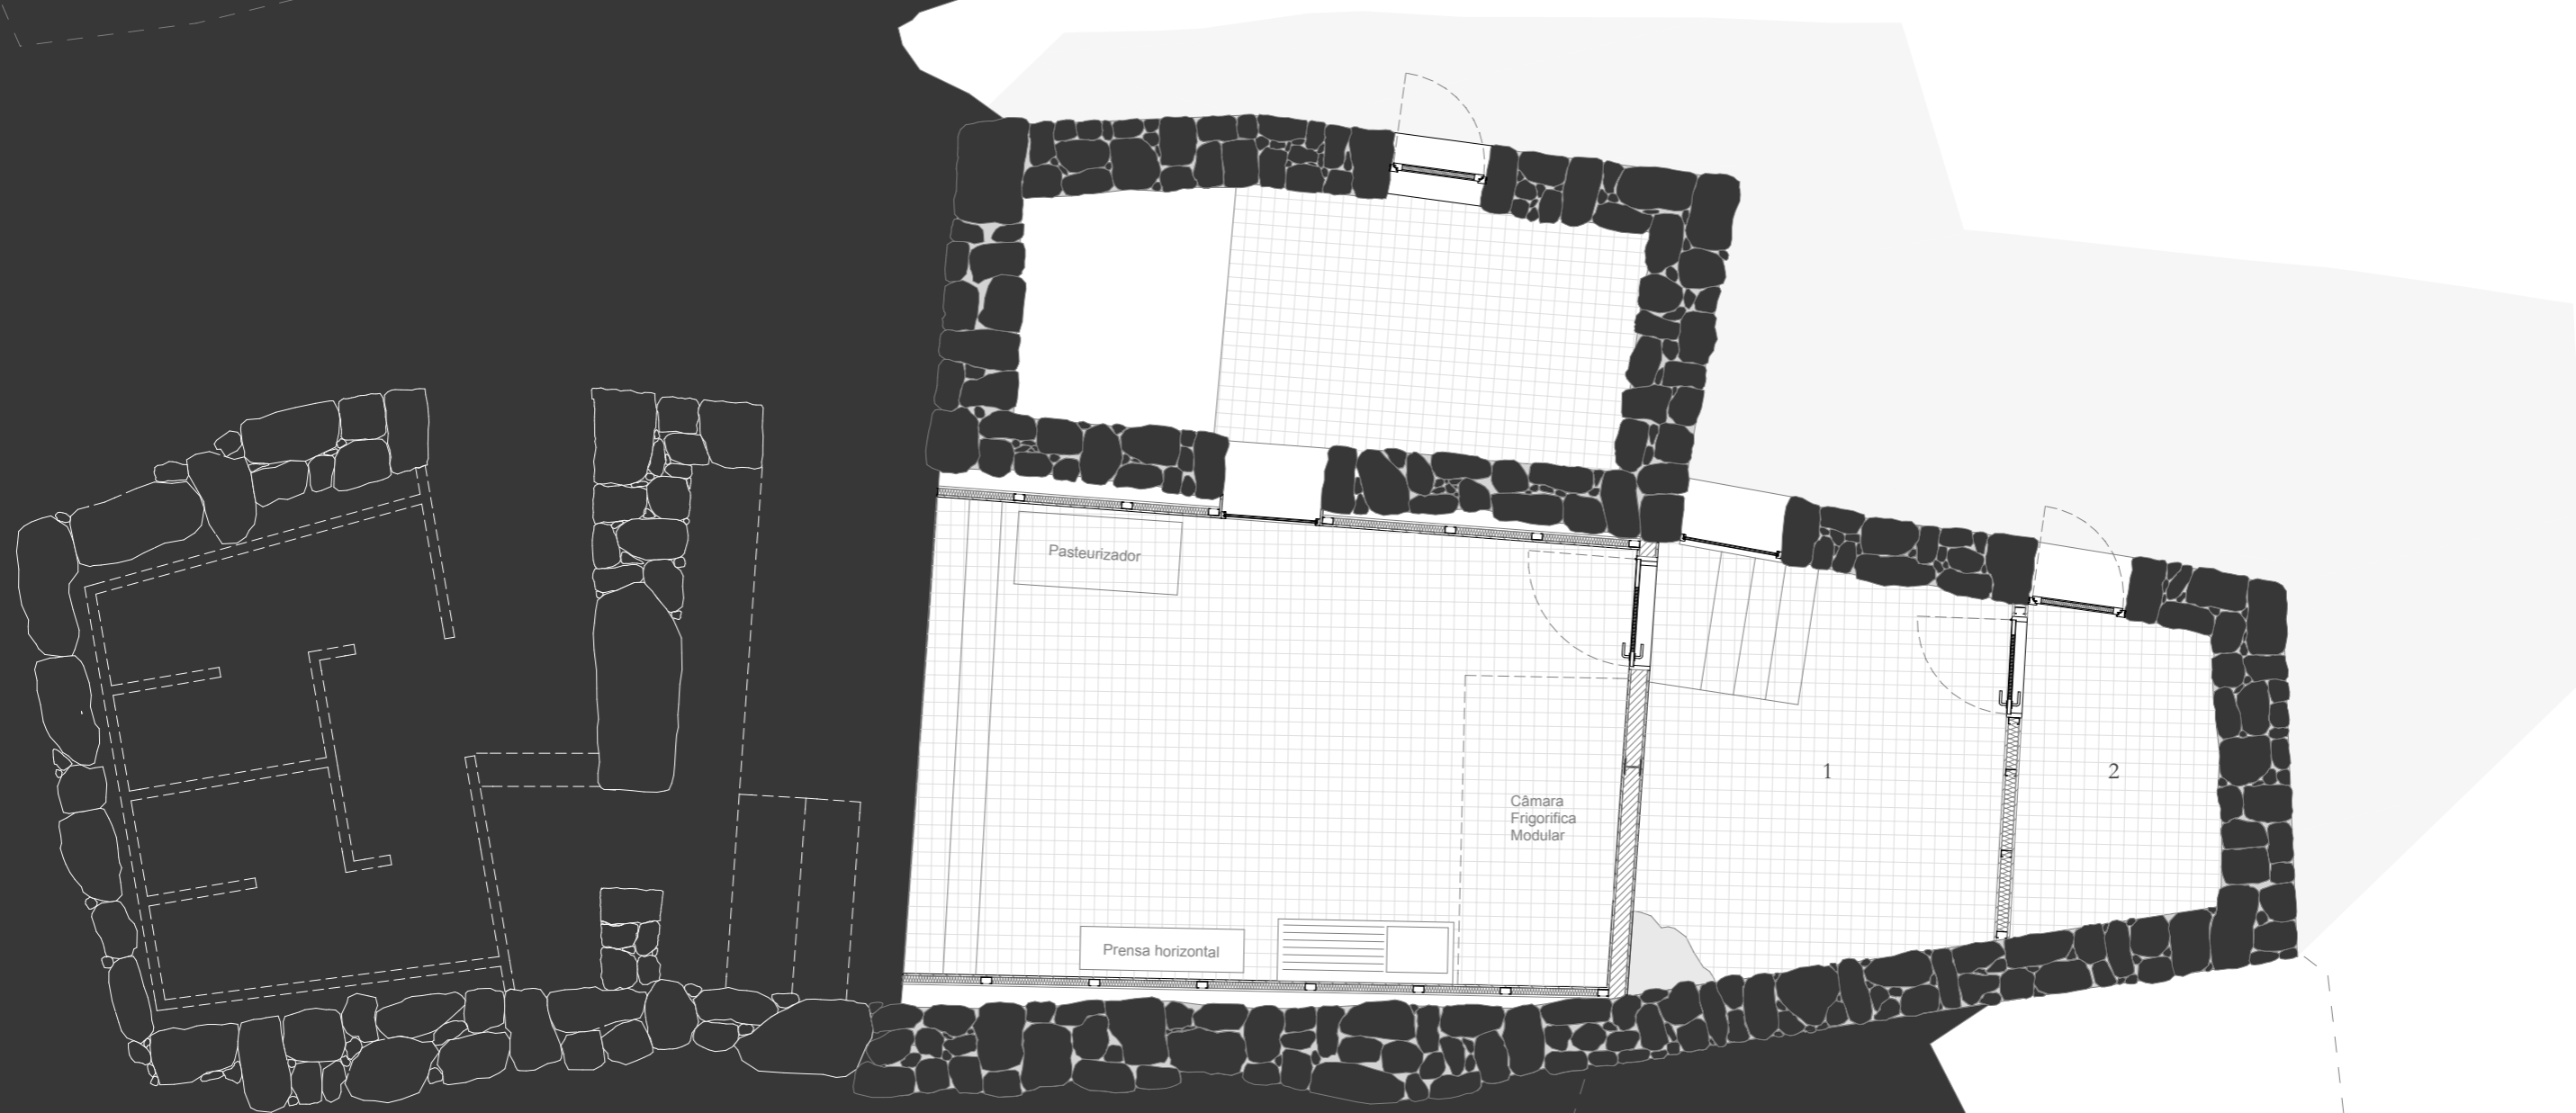
A zona de cura é o espaço que se destina a maturação do queijo e está situada no edifício a uma cota mais baixa. O espaço tem uma área aproximadamente de 12 m², com pé-direito de 4 m ao centro, e é um espaço que tem condições ambientais específicos para a cura do queijo como a temperatura reduzida (12 - 16°C), humidade variando entre 75% e 85% e ventilação adequada. A intenção era criar um espaço que permitisse uma maturação natural do queijo, mas devido aos requisitos, durante o verão estas condições têm de se garantir artificialmente por meios mecânicos. Outro aspecto pretendido era deixar a pedra a vista para que o queijo ganhe características específicas e únicas, mas, dependendo das condições conseguidas posteriormente, tendo essas de cumprir as referidas anteriormente. Se não forme conseguidas essas condições, pode-se colocar painel sanduiche, material ideal, para garantir um bom isolamento térmico, reduzindo assim dos custos energéticos.

Fig.41
Planta Edifício Inferior
(Fonte: Autor)

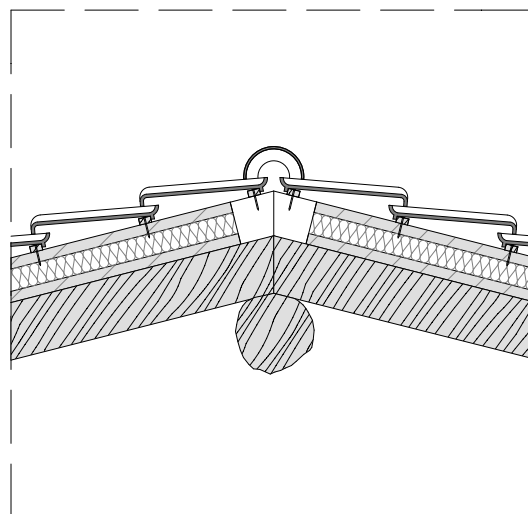
Fig.43
Pormenor Cobertura
(Fonte: Autor)

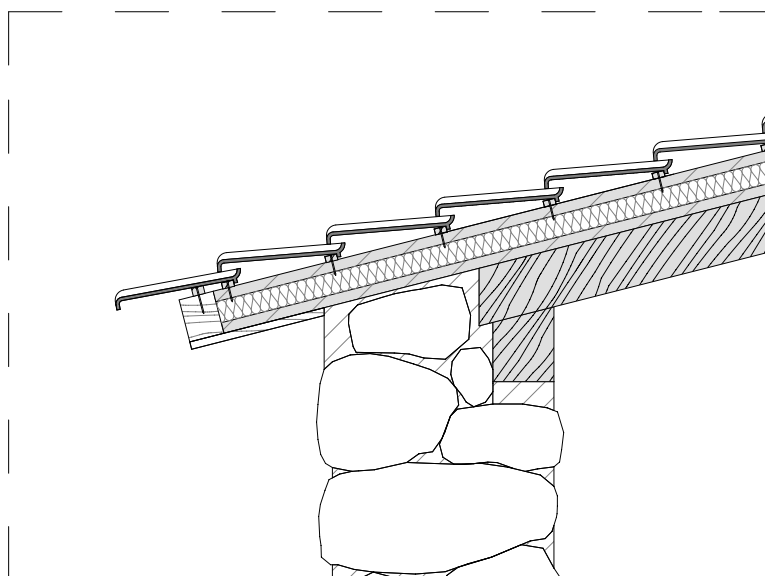
Fig.44
Pormenor Drenagem Pluvial
(Fonte: Autor)

Outro aspeto abordado nesse dia foi a drenagem pluvial. Foi efectuada uma análise de como seria realizada, devido ao solo exterior fazer parte do afloramento rochoso que serve de suporte ao edifício e por onde se infiltrava a água. Como consequência desta análise confirmamos a decisão de efetuar a sua colocação por dentro do edifício dado que não servia possível drenar integralmente a água pelo exterior. Para a sua colocação efetuou-se a escavação de uma vala em meia cana a todo o perímetro da parede com uma inclinação de 2%, onde foi aplicada gravilha para regularização e, posteriormente, um dreno perfurado com manta geotêxtil incorporada.

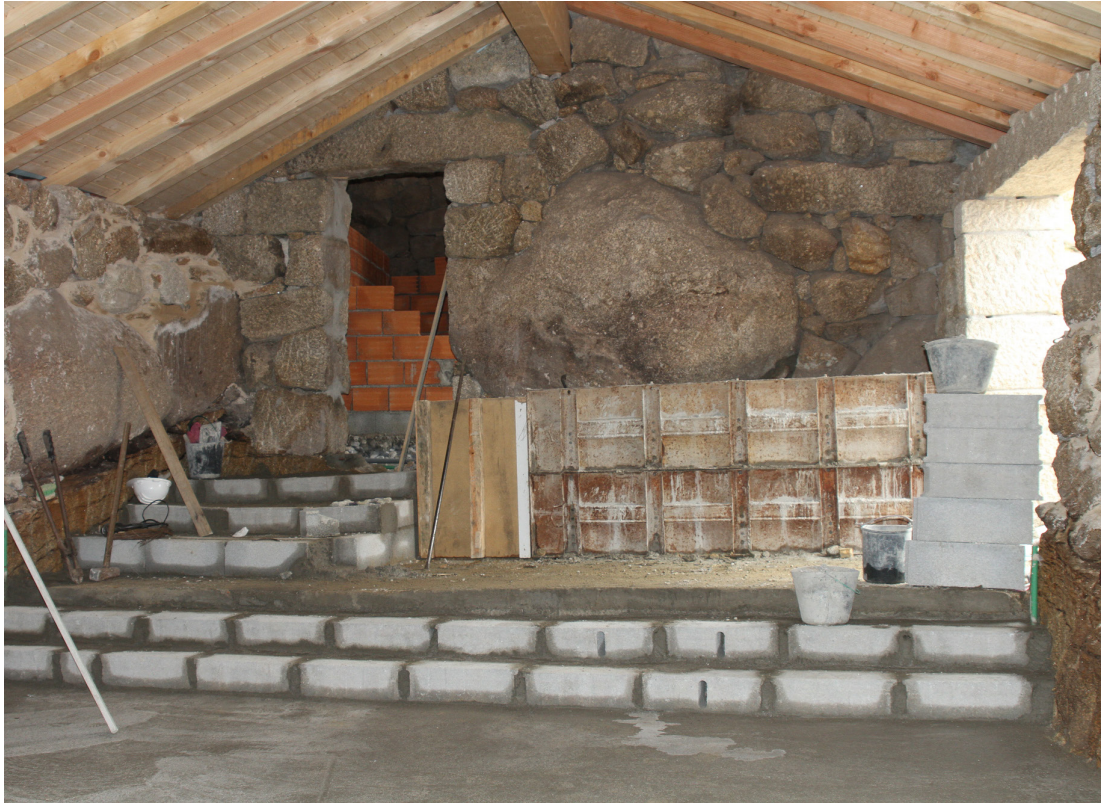
Fig.63
Escavação para colocação da drenagem
(Fonte: Cláudia Rodrigues)

Nos dias seguintes, antes da chegada dos voluntários, procedeu-se a escavações nos três espaços para a aplicação das camadas do pavimento e das valas em meia cana para a drenagem. A escavação nessas zonas não podia ser em demasia, para não se descalçarem as paredes.

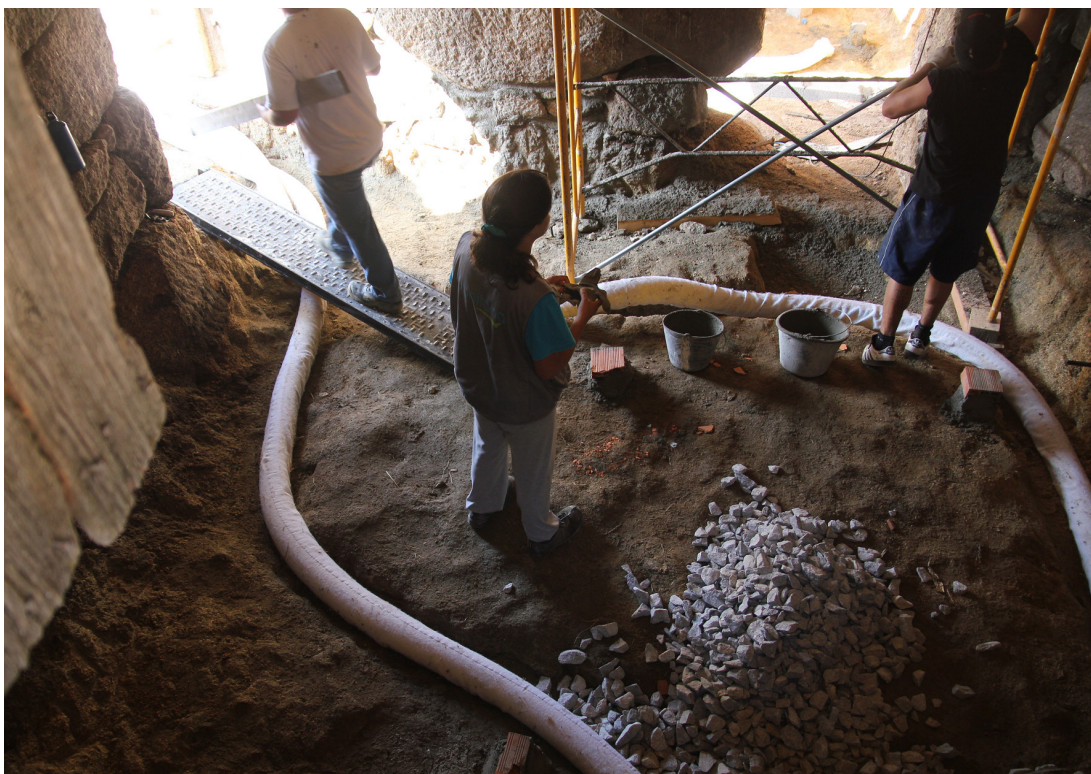
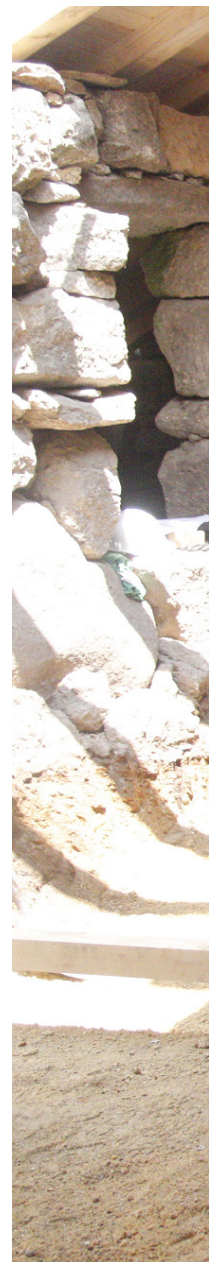
Fig. 67 / 68
Colocação da drenagem
(Fonte: Cláudia Rodrigues)

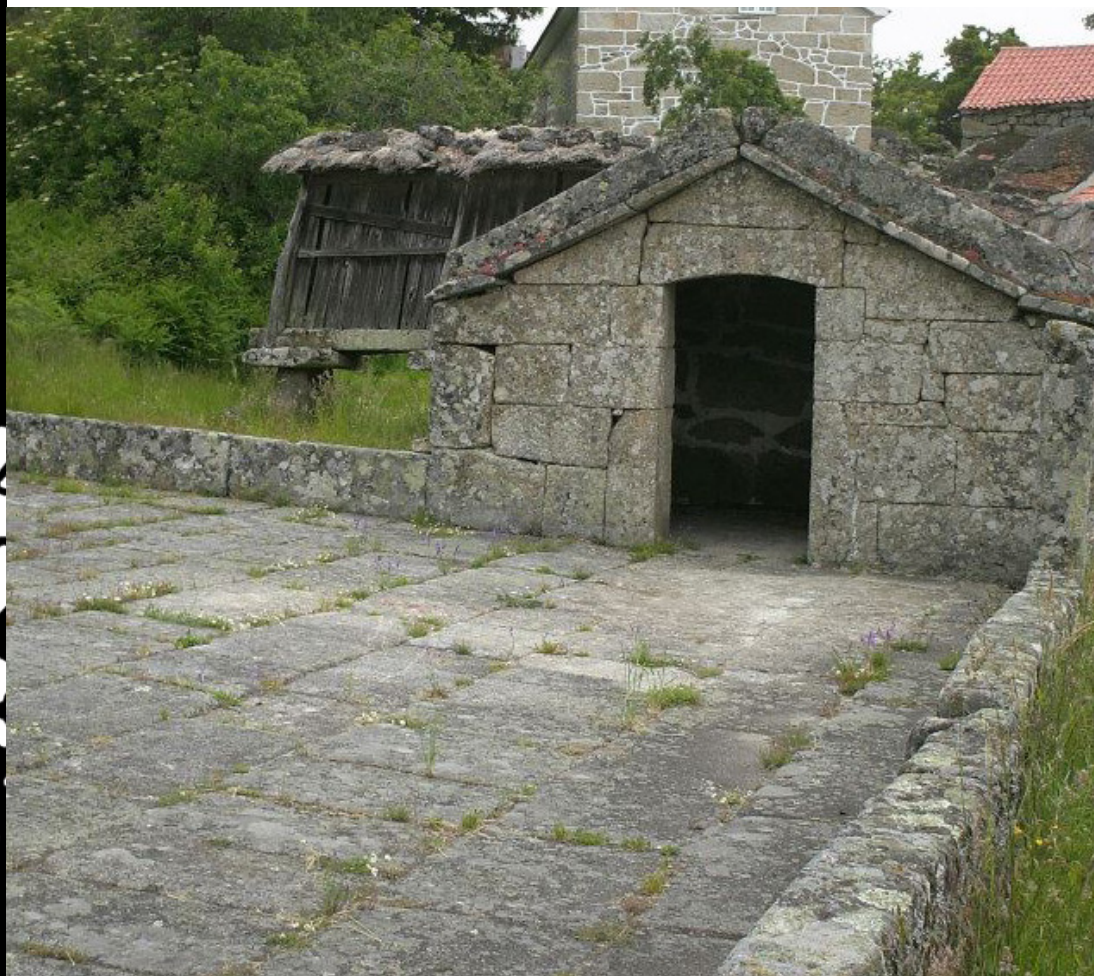
Fig. 77
Espigueiro antes de cair
2012
(Fonte: Crestina)

Através de fotos conseguimos observar que não existem cruzetas oblíquas, o que fez com que os pilares e toda a estrutura cedesse. Isto devido às cargas exercidas pela cobertura e pelas condições climáticas intensas que se manifestam nesta zona.

O projeto de reconstrução do espigueiro foi efectuado seguindo as características do espigueiro original, existindo apenas algumas alterações no seu sistema estrutural, isto para corrigir os pontos críticos que levaram à sua derrocada.

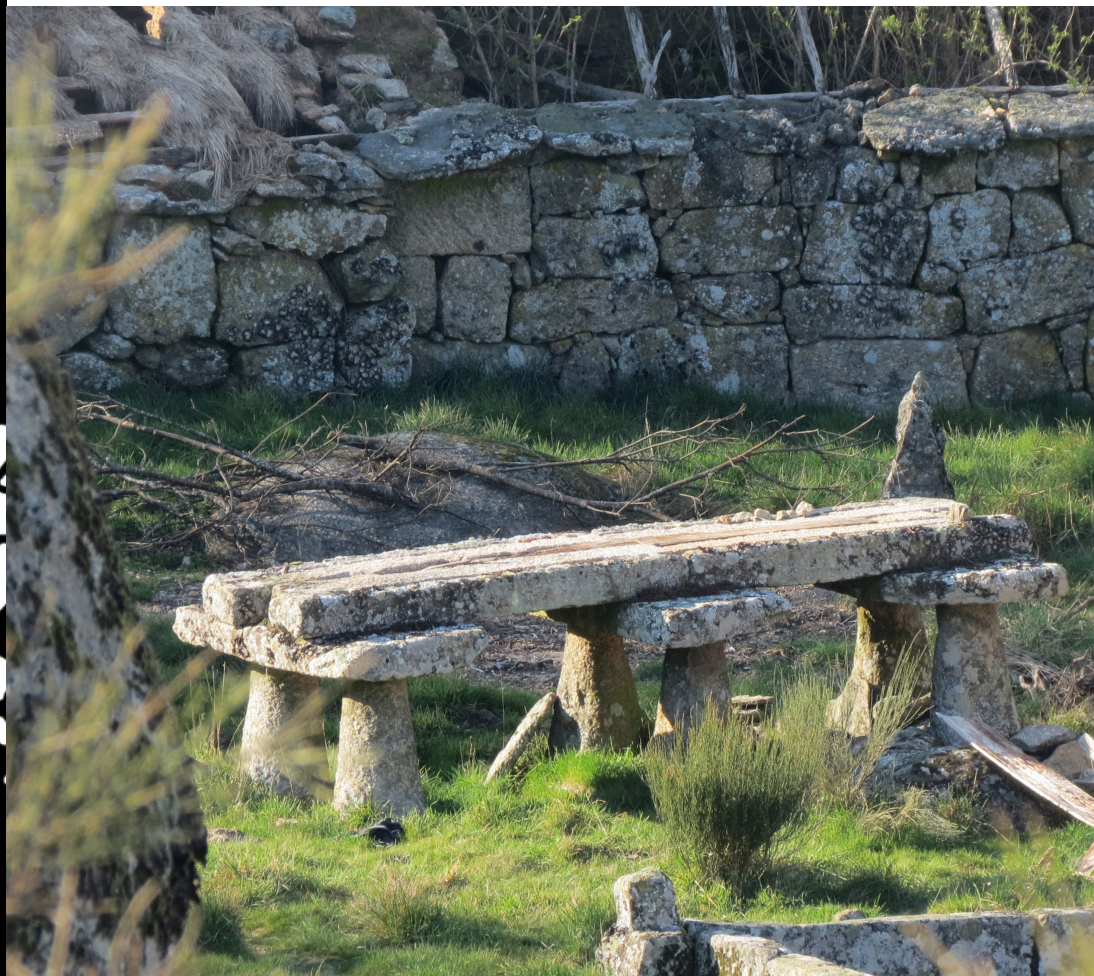
Do espigueiro encontrava-se somente de pé a base de pedra granítica. Esta é composta por quatro vigas de pedra que formam a base, base esta que está assente sobre três mesas salientes que impedem a subida de roedores, apoiadas em cima de seis pés singelos de forma cónica abaulada. No entanto, existe documentação fotográfica do espigueiro, que mostra os elementos verticais e a porta, ambos em madeira. Ainda pode-se visualizar, nessas fotografias, alguns detalhes gravados na madeira. Porém, essa madeira que se encontrava junto ao espigueiro na nossa primeira visita, foi reutilizada pelos proprietários, pelo que não se conseguiu obter mais informação ou aproveitamento de peças antigas. Através da documentação fotográfica, da informação recolhida junto do proprietários e da observação de espigueiros locais idênticos, conseguiu-se saber que a parte superior, o invólucro do espigueiro, era construído em madeira e a cobertura era em colmo. Ao reunir toda a informação recolhida pôde-se caracterizar a estrutura do espigueiro: seis pilares de madeira dispostas num furo em dente localizado na mesa de pedra. Esse dente oculta o remate do pilar, parecendo que a peça se encontra simplesmente amparada.

Fig. 78
Existente - Base de pedra
(Fonte: Autor)

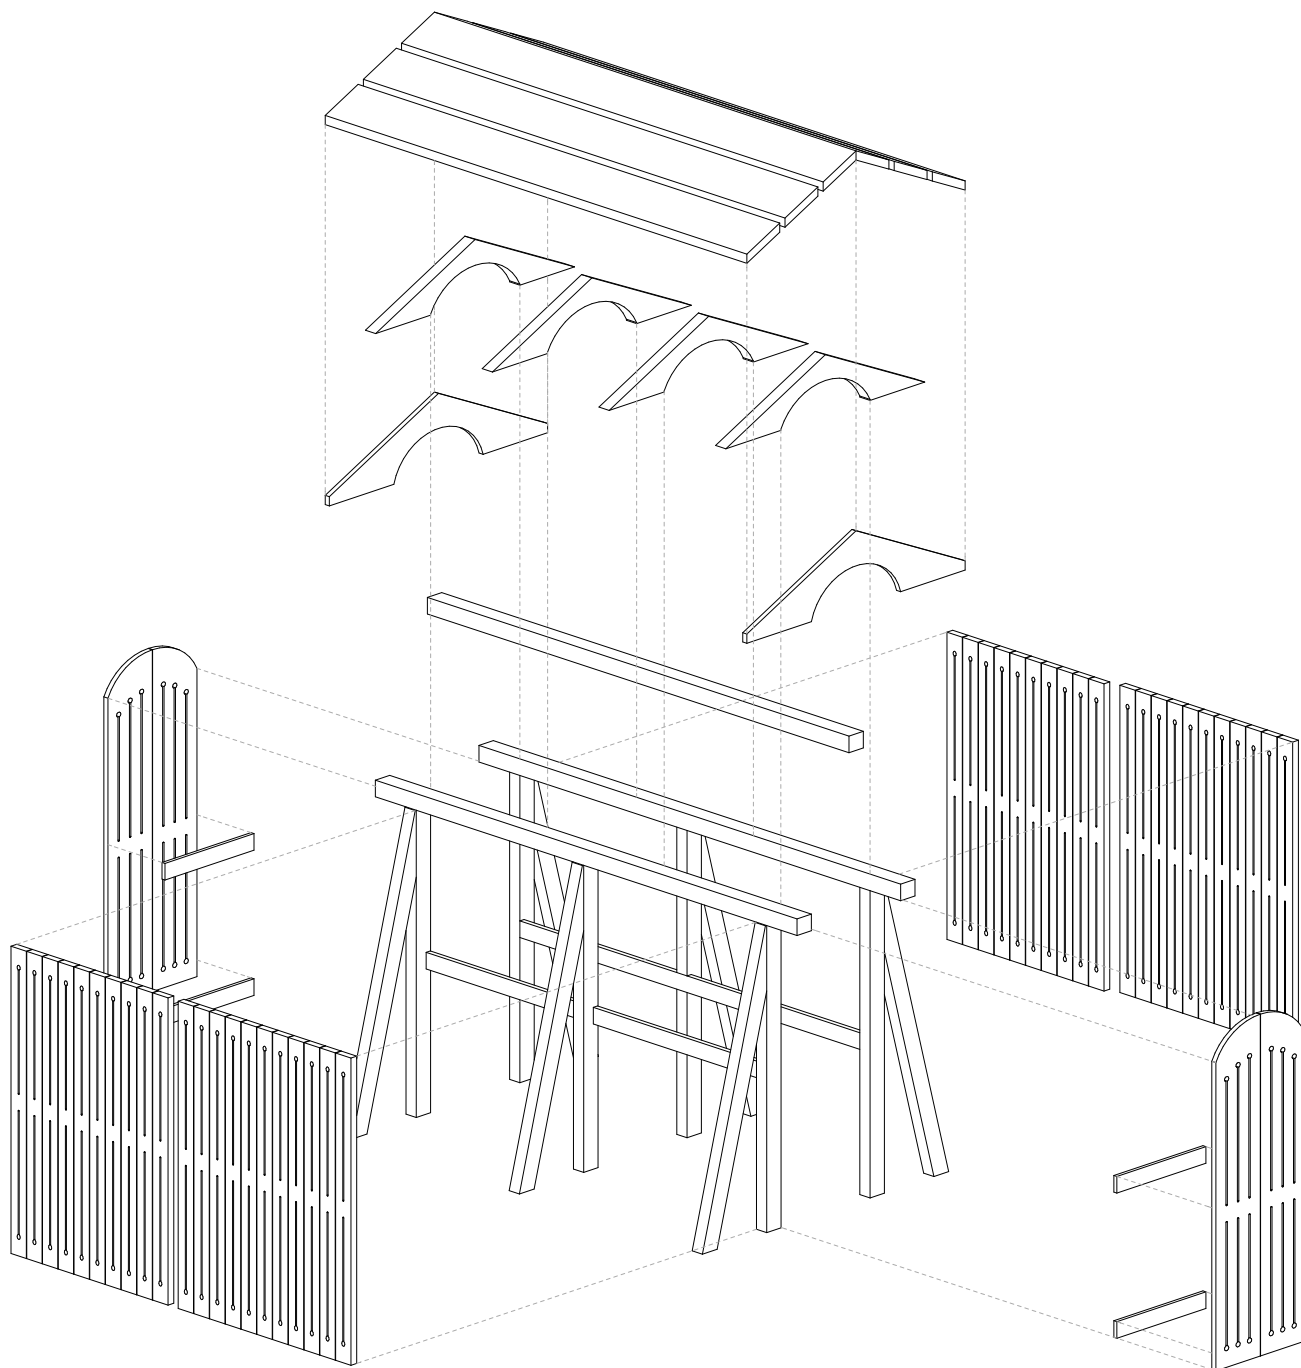
Fig. 79
Perspectiva, Plantas, Alçados do Espigueiro
(Fonte: Autor)

Os seis pilares de madeira têm uma dimensão de 10 x 10 cm e com uma altura de 1,80 m e são cravadas na mesa de pedra e na cambota com uma cunha de aproximadamente 10 cm. Os prumos oblíquos têm as mesmas dimensões e são colocados na base de pedra e nas colunas através de um dente para permitir que estabilize a estrutura.

As três peças horizontais da estrutura têm a mesma espessura das colunas e um comprimento de 4,10 m. Nestas peças são fixas as cambotas, peças triangulares com uma espessura de 10 cm, altura de 40 cm e comprimento de 1,4 m, recortadas em arco na face inferior e ultrapassando a dimensão da estrutura para criar o beirado da cobertura, o que permite que a água pluvial não caia na base da pedra e nas paredes do espigueiro.

A cobertura, revestida a colmo, é colocada sobre um forro de madeira com uma espessura de 2 cm cobrindo uma área de 6,5 m², e fixa com pregos às cambotas.

O ripado vertical de madeira com uma espessura de 2 x 15 cm e uma altura de 1,80 m, e é fixo à base de pedra e ao frechal por um rasgo entre as colunas de 5 cm de profundidade. Este elemento possui um rasgo de 1 cm a meio e é interrompido a meia altura por uma travessa horizontal, assim como as cruzetas oblíquas, a todo o comprimento.

As portas, situadas nos extremos, são arredondadas na parte superior para encaixarem na cambota, têm as mesmas características do espigueiro original. Têm uma espessura de 2 cm e altura de 2 m, constituídas por duas tábuas com seis rasgos idênticos ao ripado e unidos por travessas horizontais e diagonais.

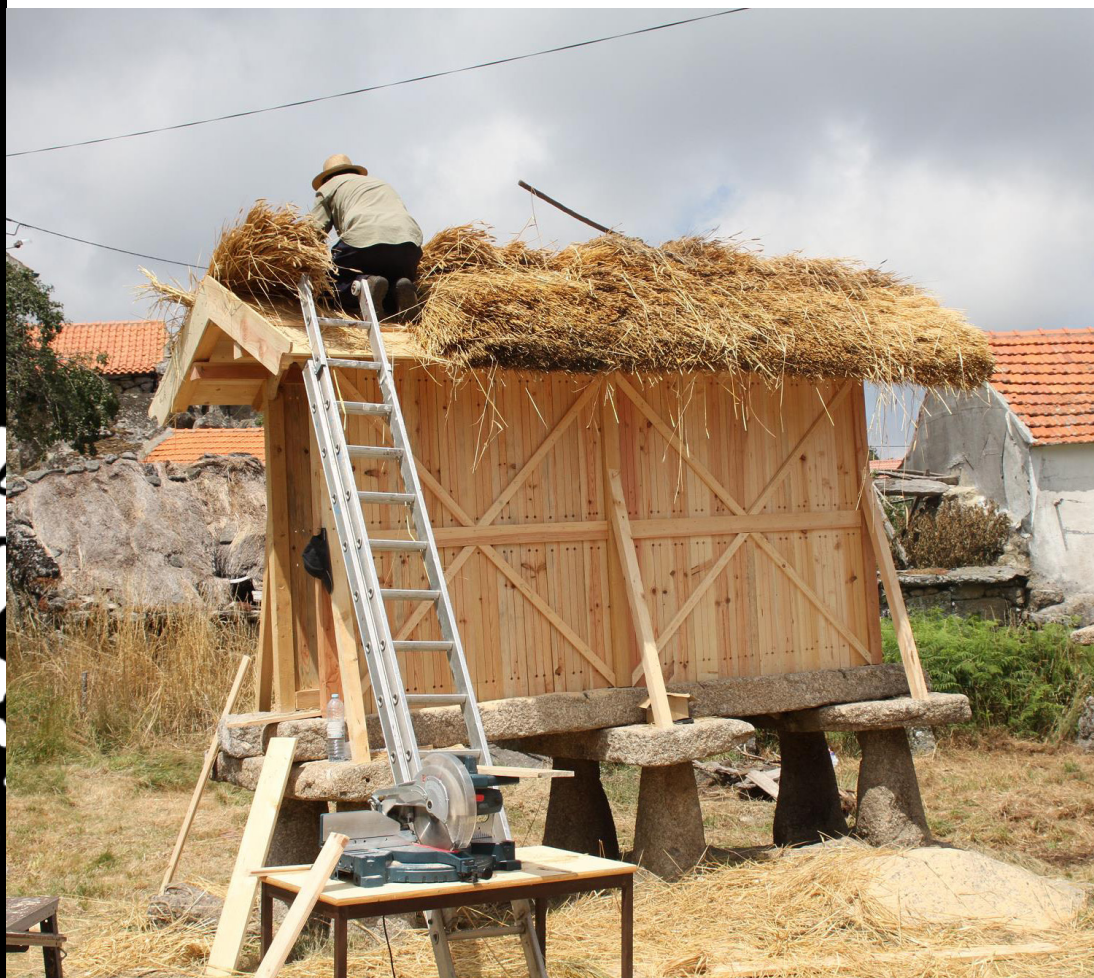
Fig. 80
Aplicação do colmo
(Fonte: Cláudia Rodrigues)

O espigueiro sofreu algumas modificações face ao proposto, devido a diferenças entre as dimensões dos materiais propostos e os que foram conseguidos para a obra, tendo sido em alguns casos necessário recorrer a peças de madeira sobrantes de outras obras. Devido à falta de material foram utilizados barrotes de madeira que sobraram de outras obras, com um dimensionamento igual ao previsto.
