Reabilitação e Reconversão: Queijaria e Espigueiro

Reabilitação e reconversão: Queijaria e Espigueiro

Prova Final: Relatório de Estágio

Outubro de 2014

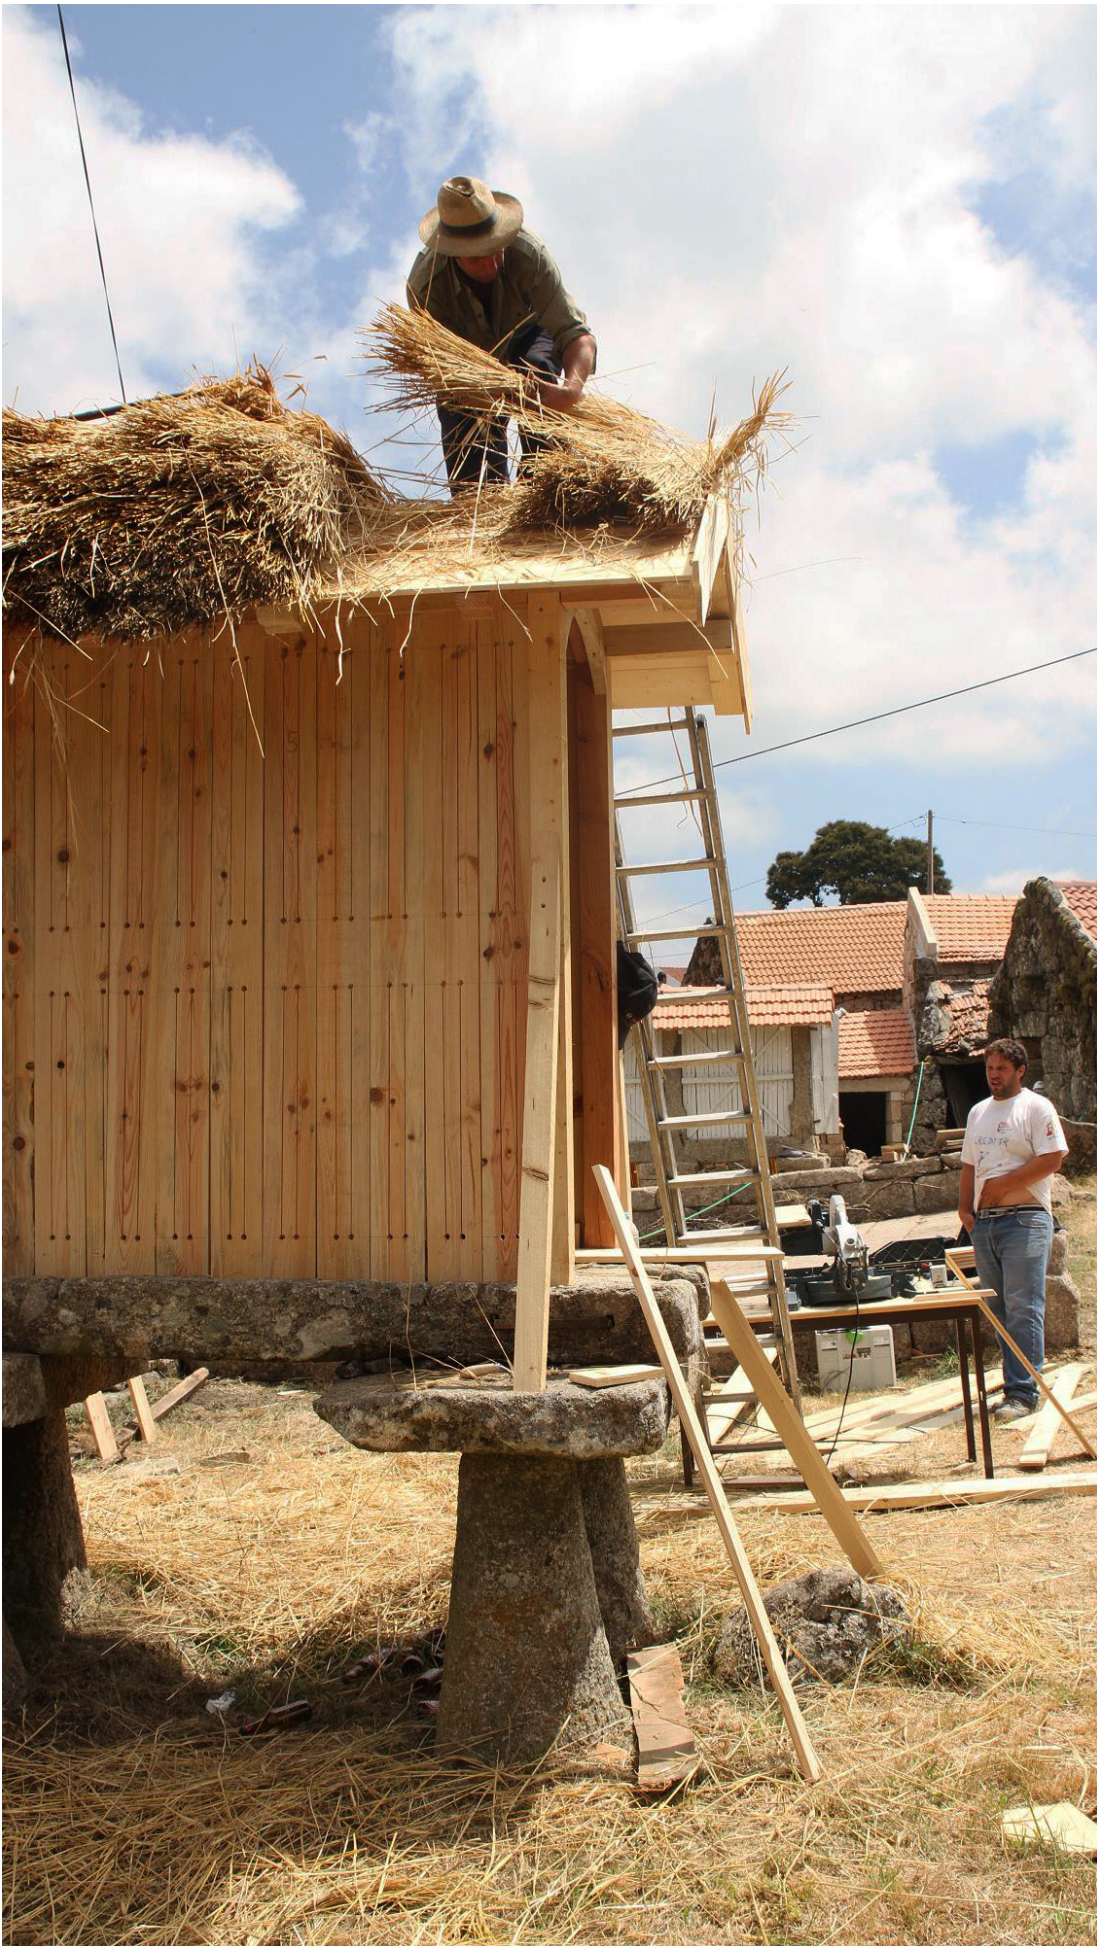
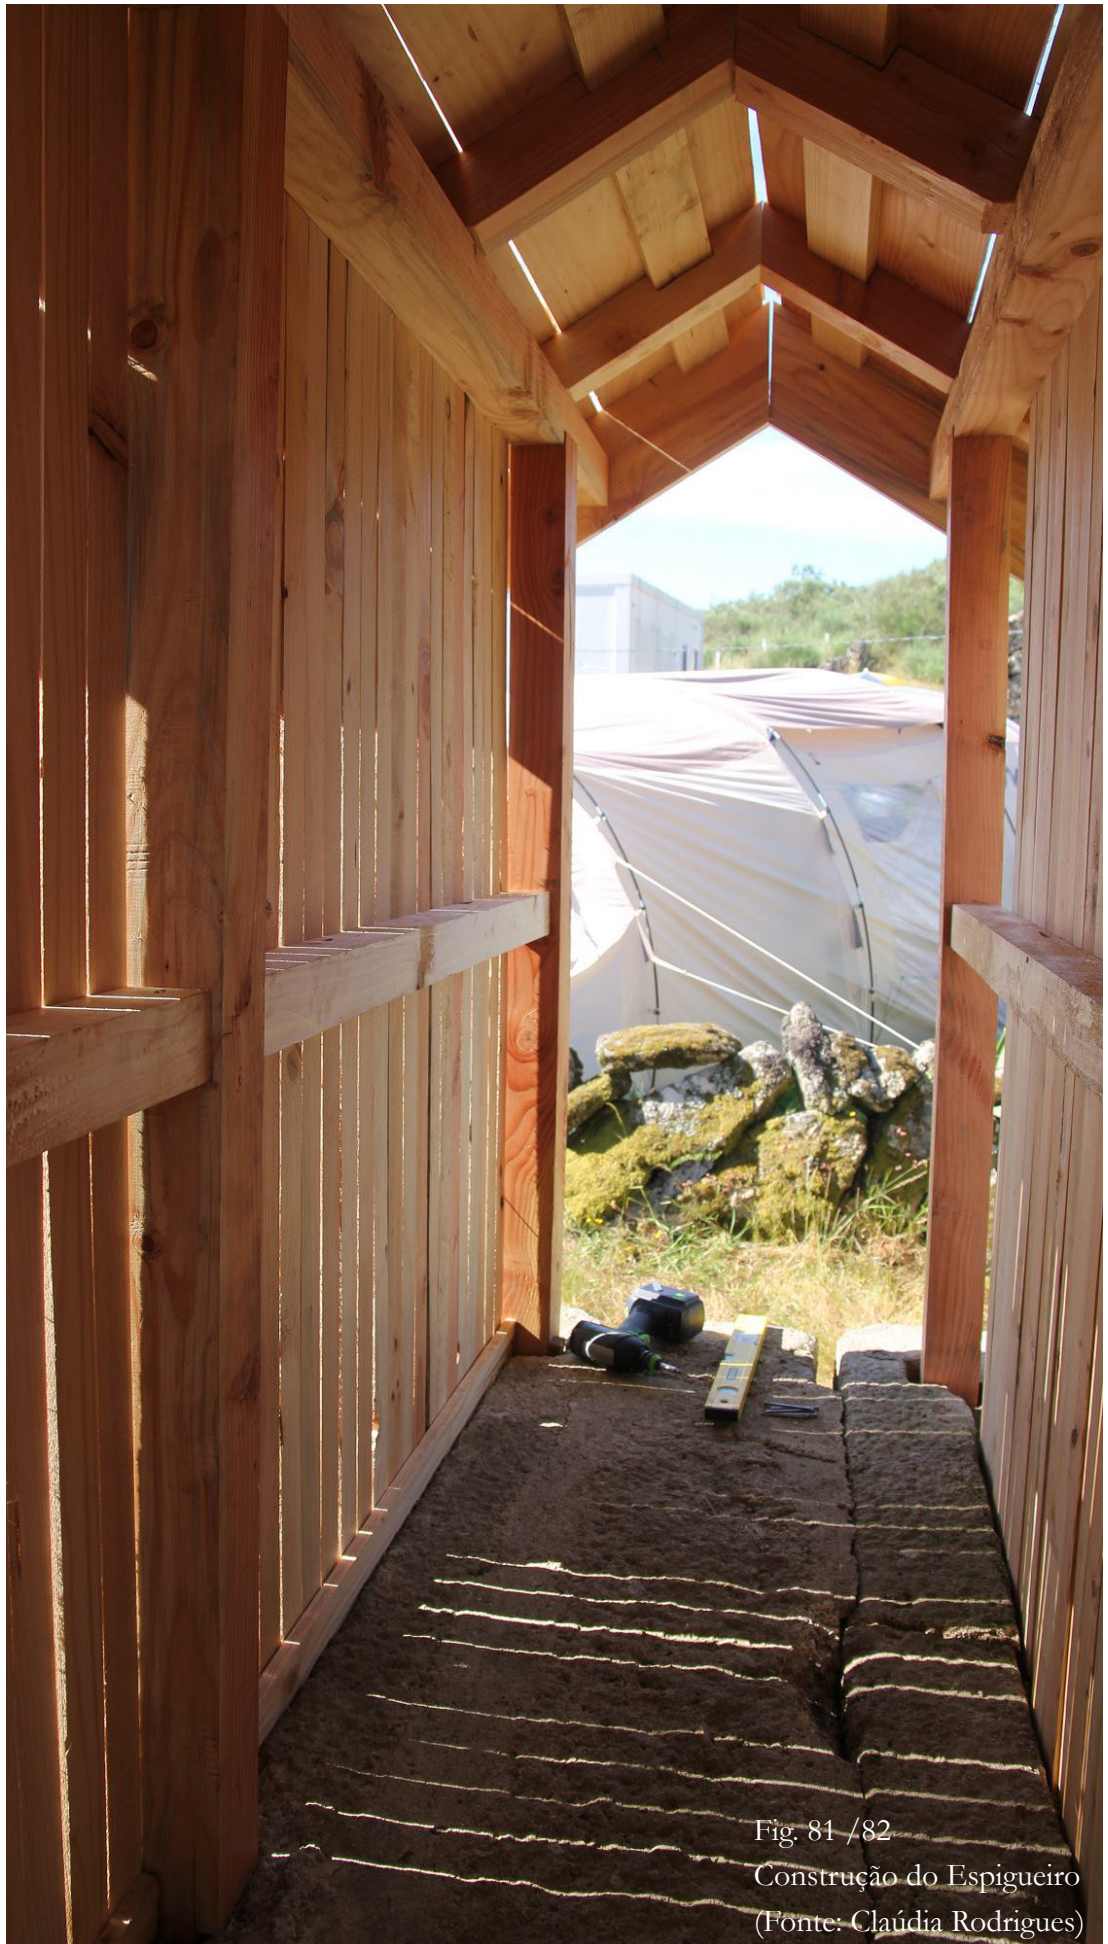
Fig. 81 / 82
Construção do Espigueiro
(Fonte: Cláudia Rodrigues)

O espigueiro sofreu algumas modificações face ao proposto, devido a diferenças entre as dimensões dos materiais propostos e os que foram conseguidos para a obra, tendo sido em alguns casos necessário recorrer a peças de madeira sobrantes de outras obras. Devido à falta de material foram utilizados barrotes de madeira que sobraram de outras obras, com um dimensionamento igual ao previsto.
