INTERVENÇÃO DE CONSERVAÇÃO E RESTAURO  
NOS REVESTIMENTOS PARIETAIS EM TÉCNICA DE  
*STUCCO-LUSTRO* (PEDRA) E ESTUQUES  
VESTÍBULO DO 2º PISO DA CASA DO VINHO VERDE (PORTO)

Relatório de Estágio apresentado à Universidade Católica Portuguesa  
para obtenção do grau de Mestre em Conservação e Restauro de Bens Culturais

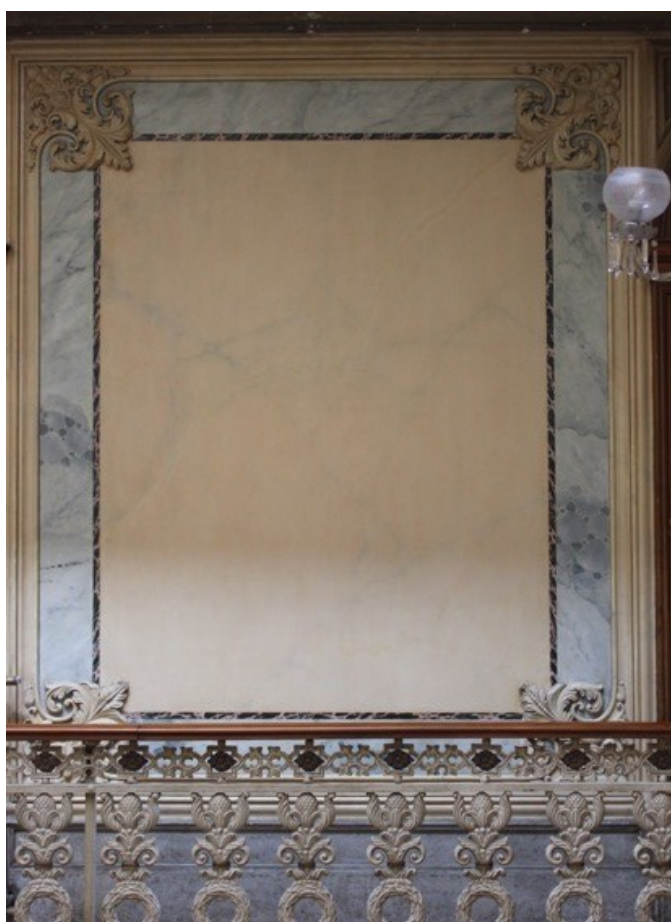
**Figura 8-** Resultado da aplicação do verniz de proteção final parede I. (Inês Magalhães ©)

Após se terem ponderado todas estas razões, decidimos utilizar uma dispersão acrílica de K9<sup>71</sup> em água, nas proporções de 4:1. A aplicação do verniz realizou-se à trincha através de passagens rápidas na superfície de forma a não arrastar as reintegrações cromáticas que se tinham realizado anteriormente. Aplicou-se uma camada uniforme e bem lisa não se voltando a aplicar o verniz num ponto em que ele estivesse já em fase de secagem, de forma a prevenir o surgimento de manchas.

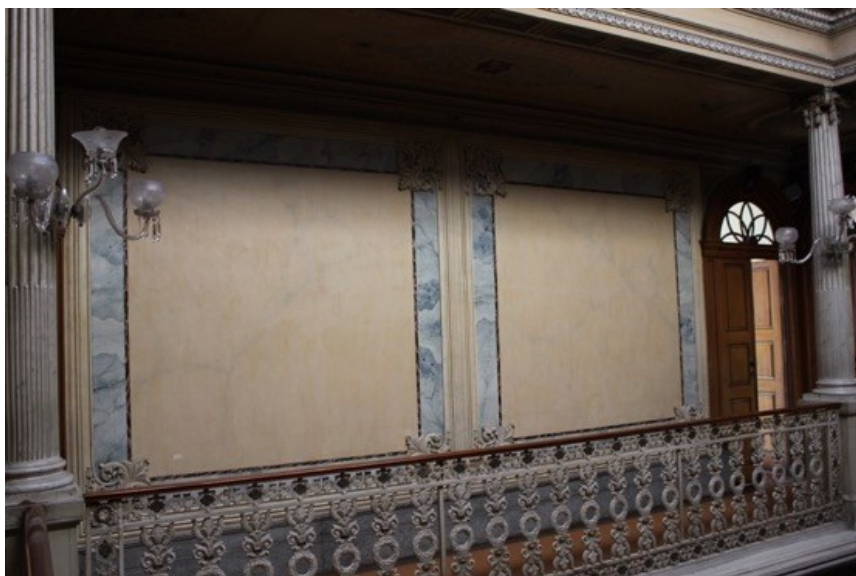
**Figura 9-** Resultado da aplicação do verniz de proteção final parede III. (Inês Magalhães ©)

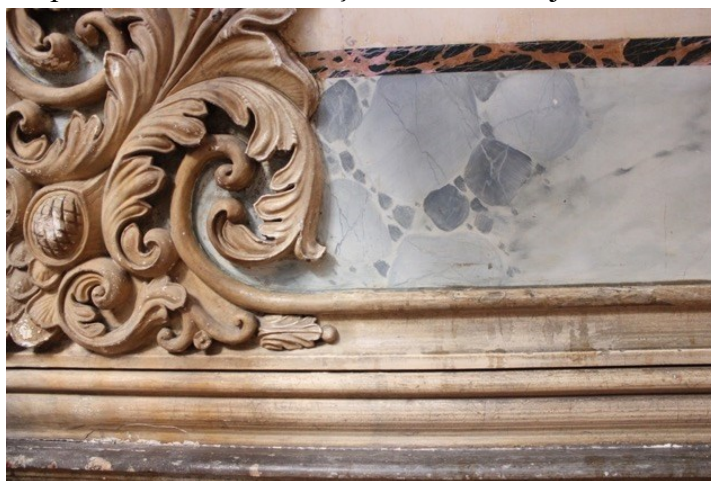
**Figura 10-** Estado de conservação inicial da moldura e ornato. (Inês Magalhães ©)

Na moldura e ornatos foram realizados os mesmos testes de limpeza que na superfície, mas sem resultados positivos. Posteriormente, foi testada uma solução de detergente aniônico (Contrad<sup>72</sup>) a 30% diluído em água destilada, tendo-se obtido bons resultados, capazes de eliminar alguma da sujidade, sem nunca alterar a cor original nem os veios encontrados na camada inferior (Figura 119-AP3). Pontualmente, esta solução foi utilizada a 50% nas zonas com sujidades muito entranhadas (Figura 120 a 124-AP3). Ainda assim, em certos casos ainda mais raros, apenas a remoção mecânica possibilitou a eliminação de certas sujidades. Este processo de limpeza foi realizado com uma escova de fibras macias, com movimentos circulares na superfície e nas reentrâncias. Para que o detergente aniônico não continuasse a atuar, utilizou-se um borrifador de água para humedecer a superfície, retirando assim por completo todo o produto, enxaguando com papel absorvente os escorridos.

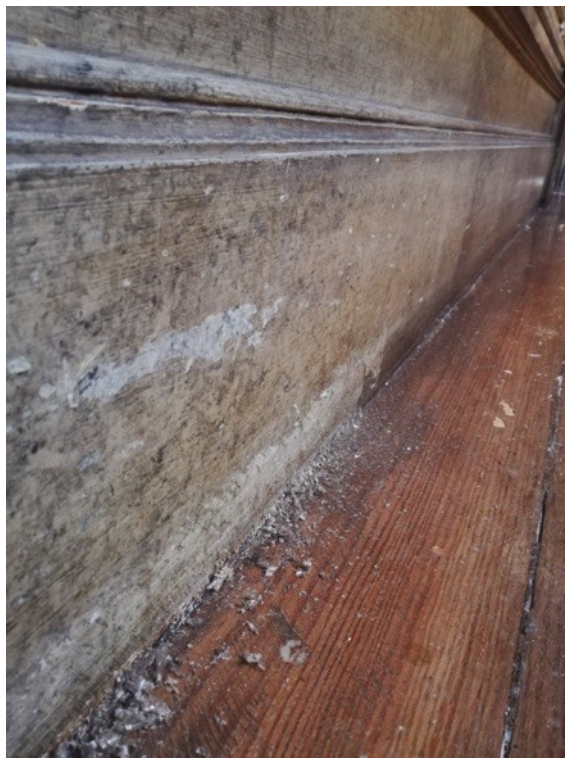
Foi nesta fase que a intervenção se tornou mais complicada devido à resistência do verniz que ia permanecendo no rodapé. Consequentemente, tivemos de optar por um solvente com maior poder de penetração, como um decapante em gel. O decapante foi utilizado de forma muito controlada, atuando no máximo

**Figura 14-** Remoção mecânica da camada do verniz junto ao pavimento. (Inês Magalhães ©)

dez a quinze segundos sendo retirado posteriormente com algodão embebido em água, aplicando-se, por fim, o borrifador com água, uniformizando a superfície, eliminando todo o produto. Na parte final da limpeza foi realizada uma vistoria final de forma a eliminar pontualmente pequenos vestígios do verniz que ainda permaneciam na superfície do rodapé.

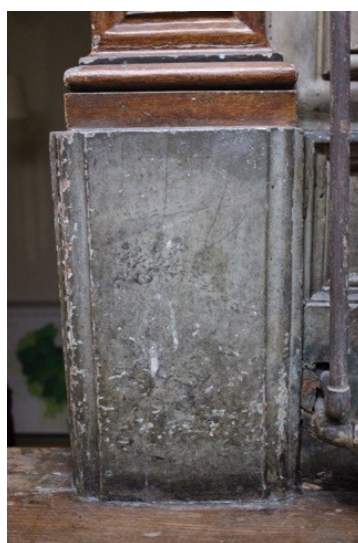
**Figura 54-** Manchas castanhas de intervenções anteriores e golpes Parede I. (Inês Magalhães ©)

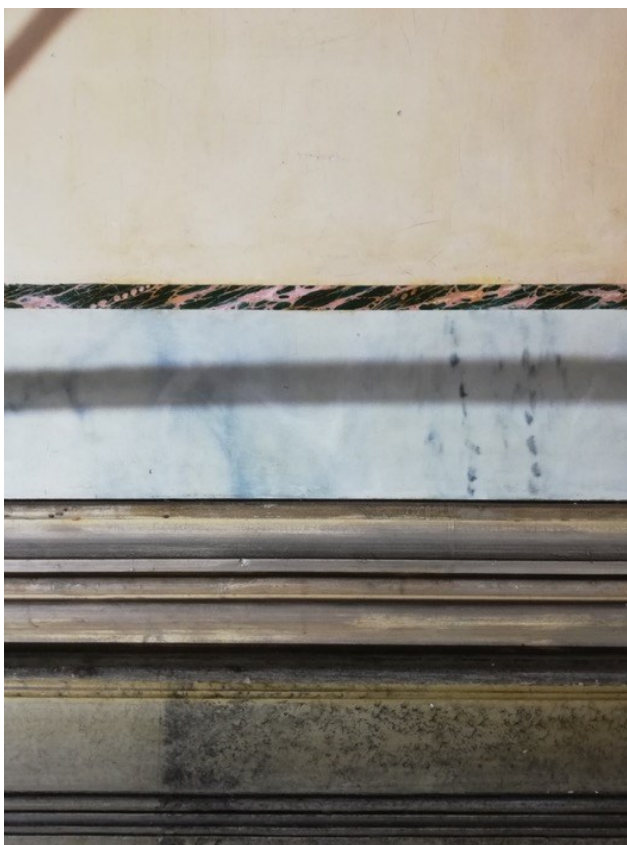
**Figura 82-** Sujidade moldura e verniz do rodapé oxidado Parede I. (Inês Magalhães ©)

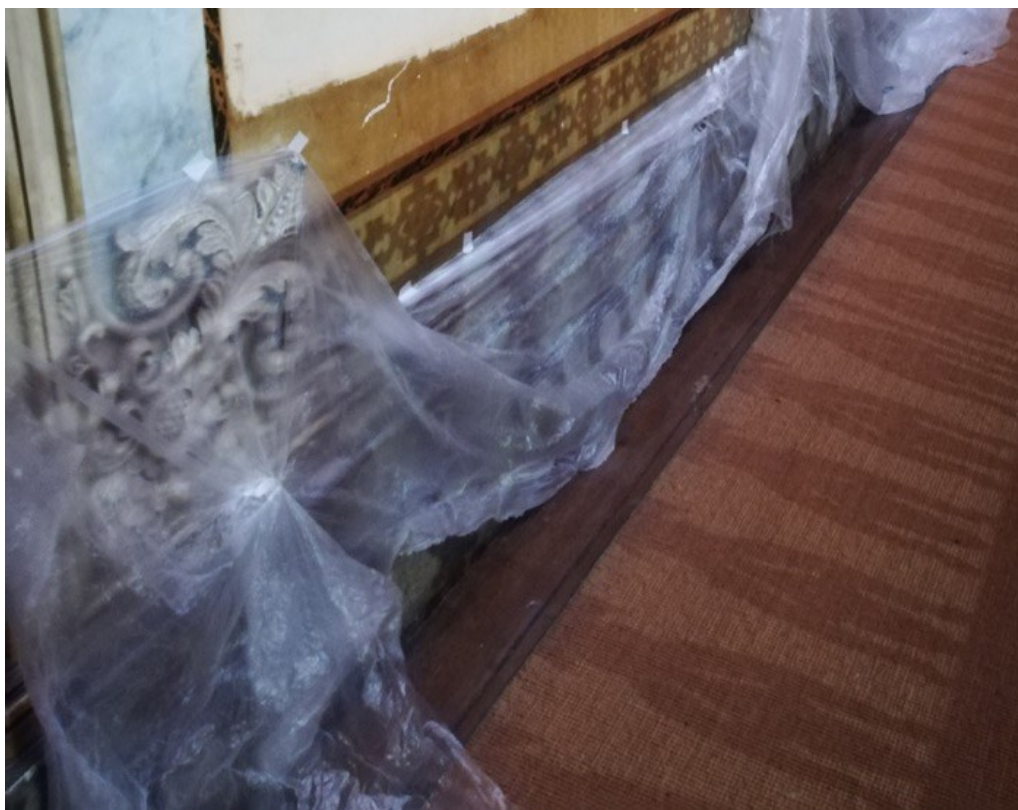
**Figura 88-** Plástico que protegeu a zona inferior da pintura dos escorridos na limpeza do verniz. (Inês Magalhães ©)

os escorridos de verniz que pudessem resultar da limpeza não se depositassem nessa parte inferior (Figura 88-AP3).

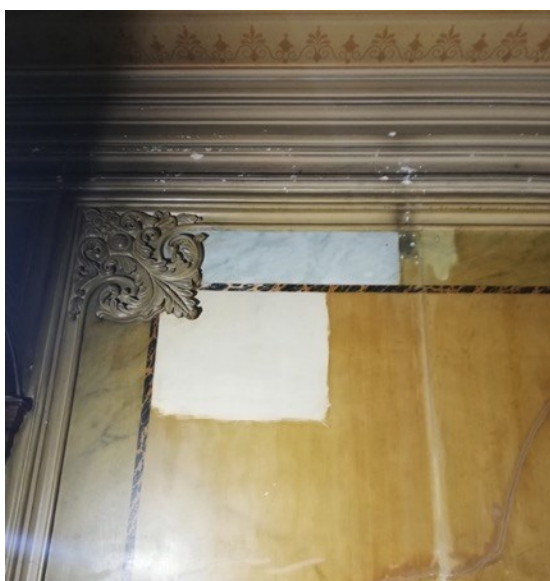
**Figura 89-** Início da limpeza com etanol do revestimento final - Pintura I. (Inês Magalhães ©)

**Figura 90-** Pacho com papel absorvente embebido em etanol. (Inês Magalhães ©)

A limpeza química foi realizada com etanol, por meio de pachos de algodão e folhas de papel absorvente para uma limpeza mais rápida (Figura 89-AP3, 90-AP3 e 94-AP3)<sup>65</sup>. Depois de atuar alguns segundos, fazendo com que o verniz amolecesse, a camada de verniz era removida com algodão. Por ser um verniz de origem natural<sup>66</sup> e dotado de uma grande viscosidade, o verniz não se apresentava totalmente removido à primeira passagem. Esta situação provocou, inicialmente, uma cor heterogênea na superfície (Figura 95-AP3). Contudo, com novas passagens conseguiu-se remover por completo a película de verniz, não prejudicando visualmente a leitura da pintura. Este processo tornou-se repetitivo e abrangeu a totalidade das superfícies das pinturas das paredes intervencionadas.

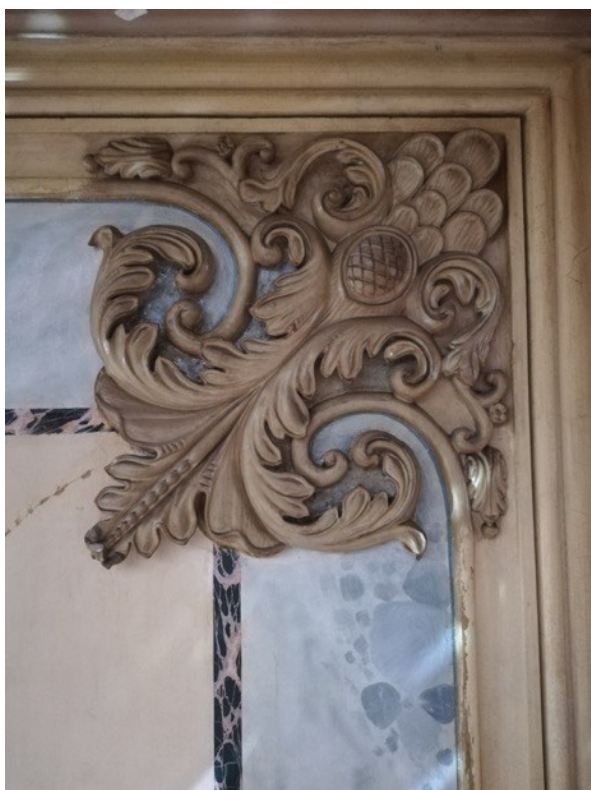
**Figura 98-** Limpeza da pintura no interior dos ornatos. (Inês Magalhães ©)

**Figura 99-** Pachos no interior dos ornatos.  
(Inês Magalhães ©)

Nas zonas junto aos ornatos, tendo em conta que se tratava de uma zona de difícil acesso, optou-se pela remoção mecânica do verniz que, após o seu amolecimento, era retirado com o auxílio do bisturi. Na parte interior dos ornatos, também decorada com pintura de fingidos, utilizou-se a mesma técnica de limpeza referida *supra* para a superfície da almofada (Figura 99-AP3). Neste caso, os pachos de algodão com etanol eram fixados nas reentrâncias, de forma a amolecer o verniz.

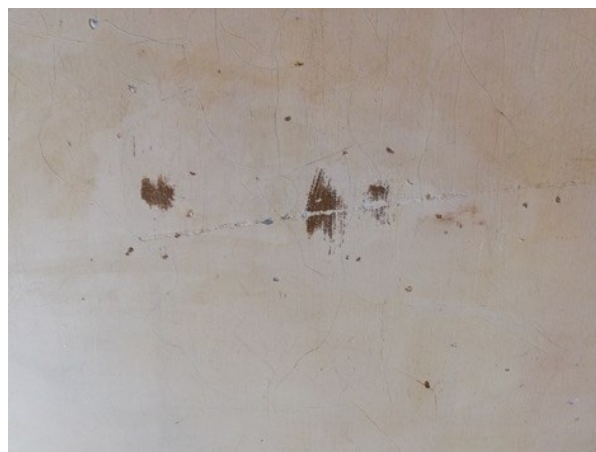
**Figura 104-** Processo de remoção do repinte Parede III. (Inês Magalhães ©)

Este processo foi repetido até se eliminar por completo o repinte, tendo como tempo de atuação 40 segundos de cada vez, retirando-se, depois, o gel com algodão embebido em etanol. Em alguns casos mais difíceis, depois de amolecido o verniz, recorreu-se à limpeza mecânica (bisturi) para total remoção do mesmo (Figura 103-AP3 a 105-AP3).

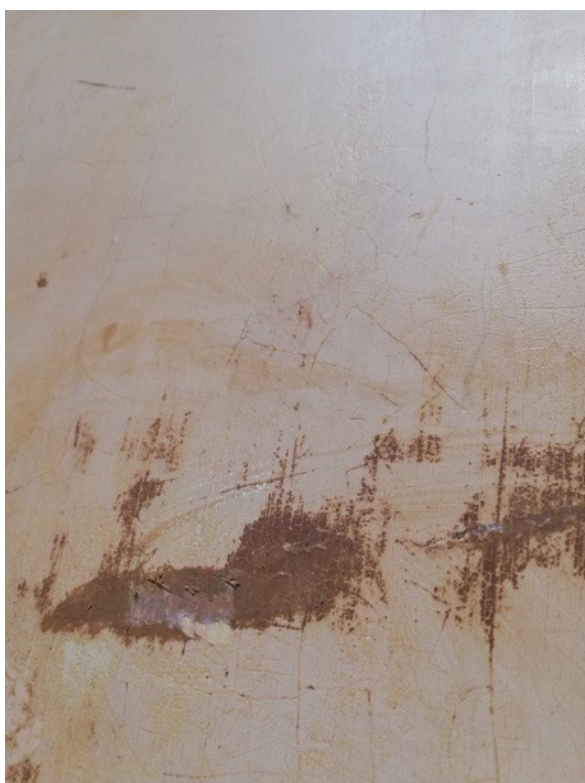
**Figura 105-** Preenchimentos de lacunas realizados em intervenções anteriores. (Inês Magalhães ©)

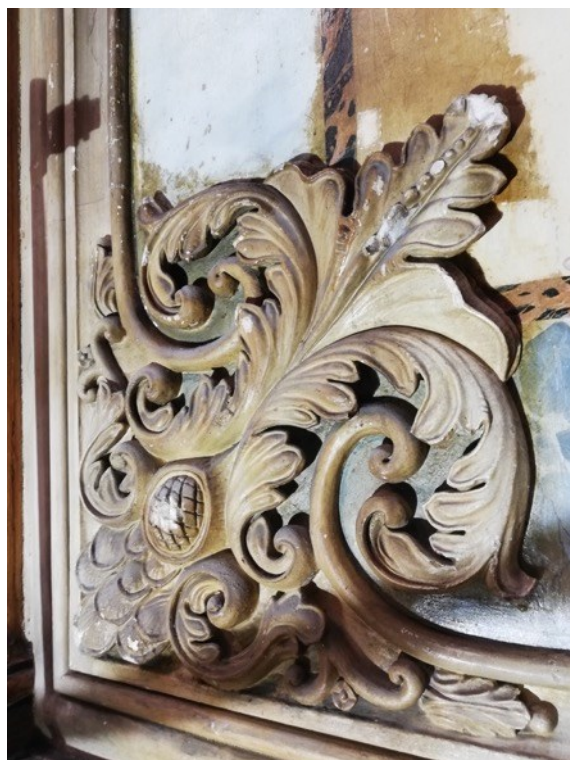
Relativamente às reintegrações volumétricas, estas realizaram-se apenas na moldura. Quanto ao ornato que estava em mau estado de conservação, apresentando lacunas a nível volumétrico e destacamentos da camada cromática, decidimos não intervir no mesmo, tendo em conta que este se manteria atrás do aquecedor e não iria ser visível, dado confirmado pelo responsável de segurança da casa<sup>73</sup>. Os materiais utilizados para o preenchimento das lacunas foram os mesmos utilizados na superfície da almofada da pintura, pelo que remetemos a sua explicitação para esse subcapítulo (Figura 125-AP3 a 127-AP3).

**Figura 118-** Estado de conservação do ornato que se situa atrás do aquecedor. (Inês Magalhães ©)

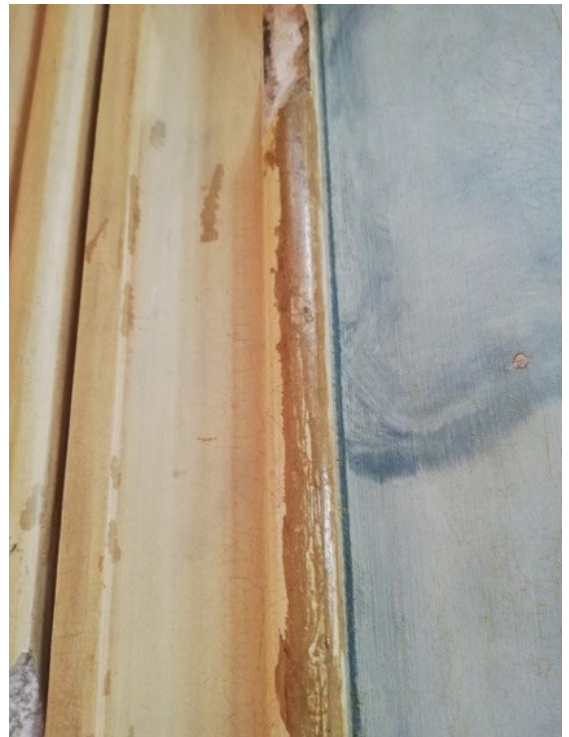
**Figura 120-** Manchas na moldura insolúveis com etanol. (Inês Magalhães ©)

**Figura 122-** Manchas na moldura insolúveis com etanol. (Inês Magalhães ©)

**Figura 121-** Manchas na moldura insolúveis com etanol. (Inês Magalhães ©)

**Figura 124-** Manchas na moldura insolúveis com etanol Parede I. (Inês Magalhães ©)

Foi necessário realizar uma segunda limpeza, devido ao facto de algumas manchas ainda persistirem na moldura. São exemplo disso as manchas escuras provocadas pelo sistema de aquecimento instalado muito próximo da parede (Figura 117-AP3 e 118-AP3). Assim, utilizou-se uma solução de detergente aniónico (Contrad) e acetona (1:1) conseguindo-se obter bons resultados e remover as manchas em causa.

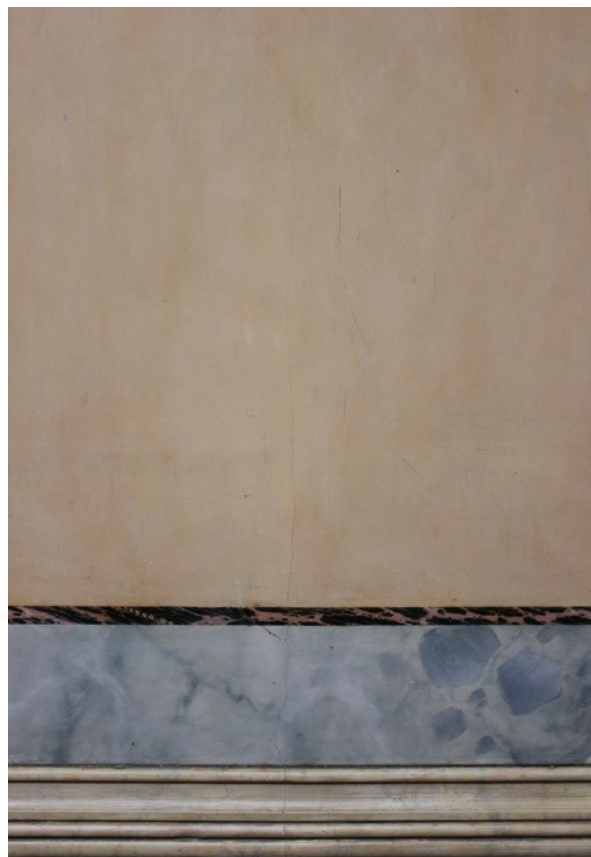
**Figura 151-** Depois limpeza da almofada da pintura parede III. (Inês Magalhães ©)

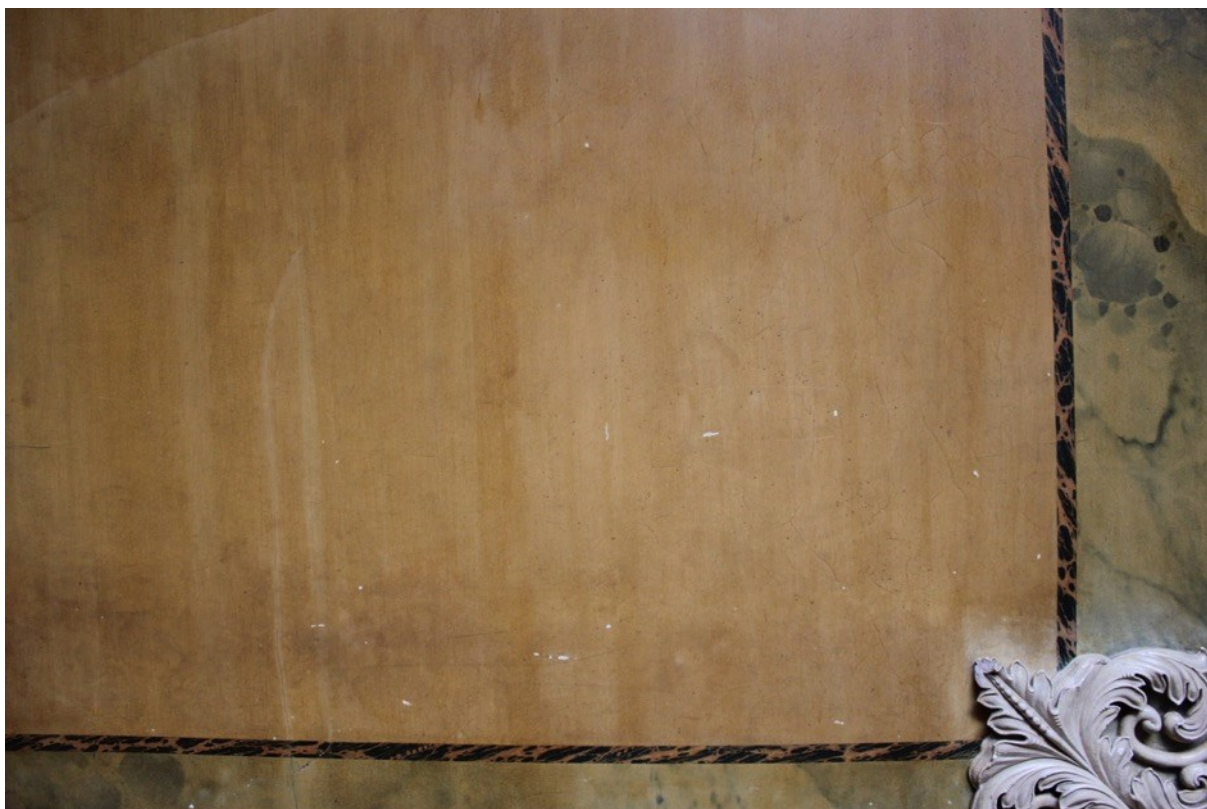
**Figura 154-** Antes da intervenção parede III. (Inês Magalhães ©)

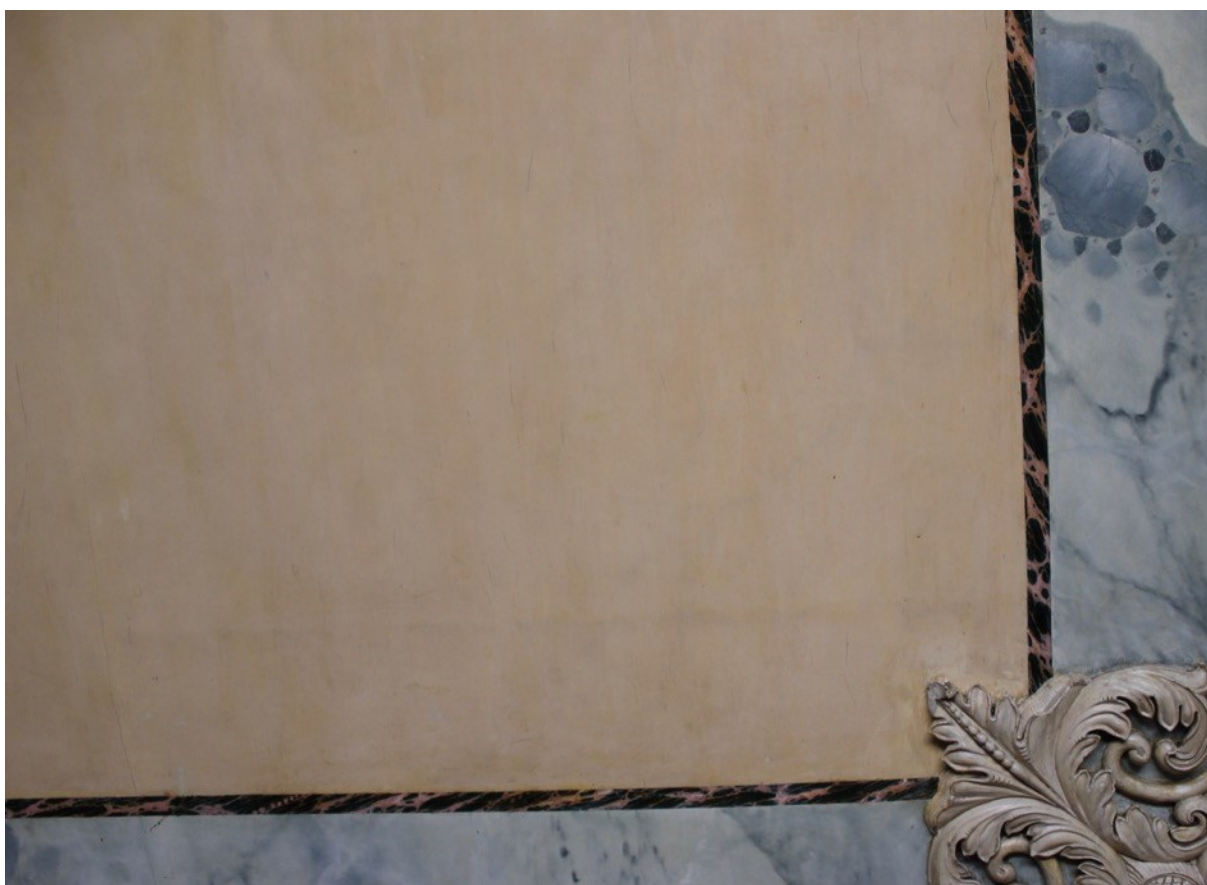
**Figura 155-** Depois da intervenção parede III. (Inês Magalhães ©)

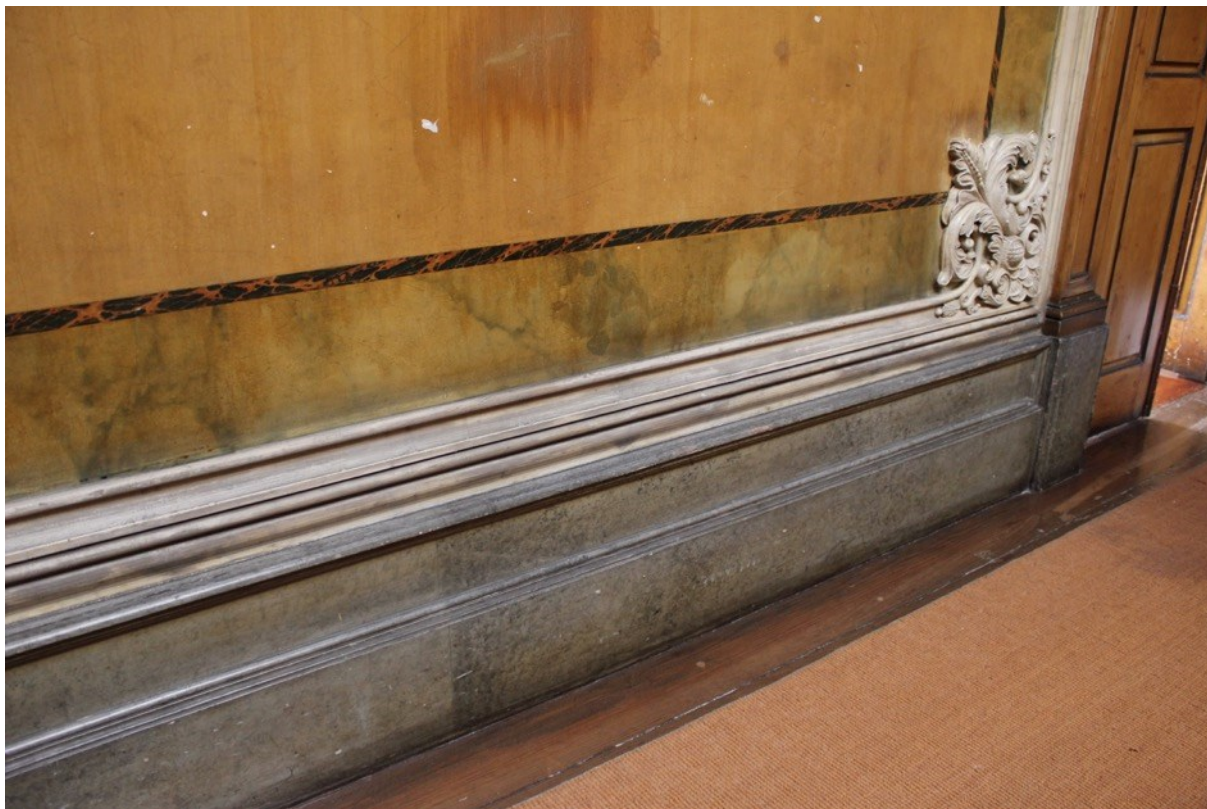
**Figura 158-** Antes da intervenção parede III. (Inês Magalhães ©)

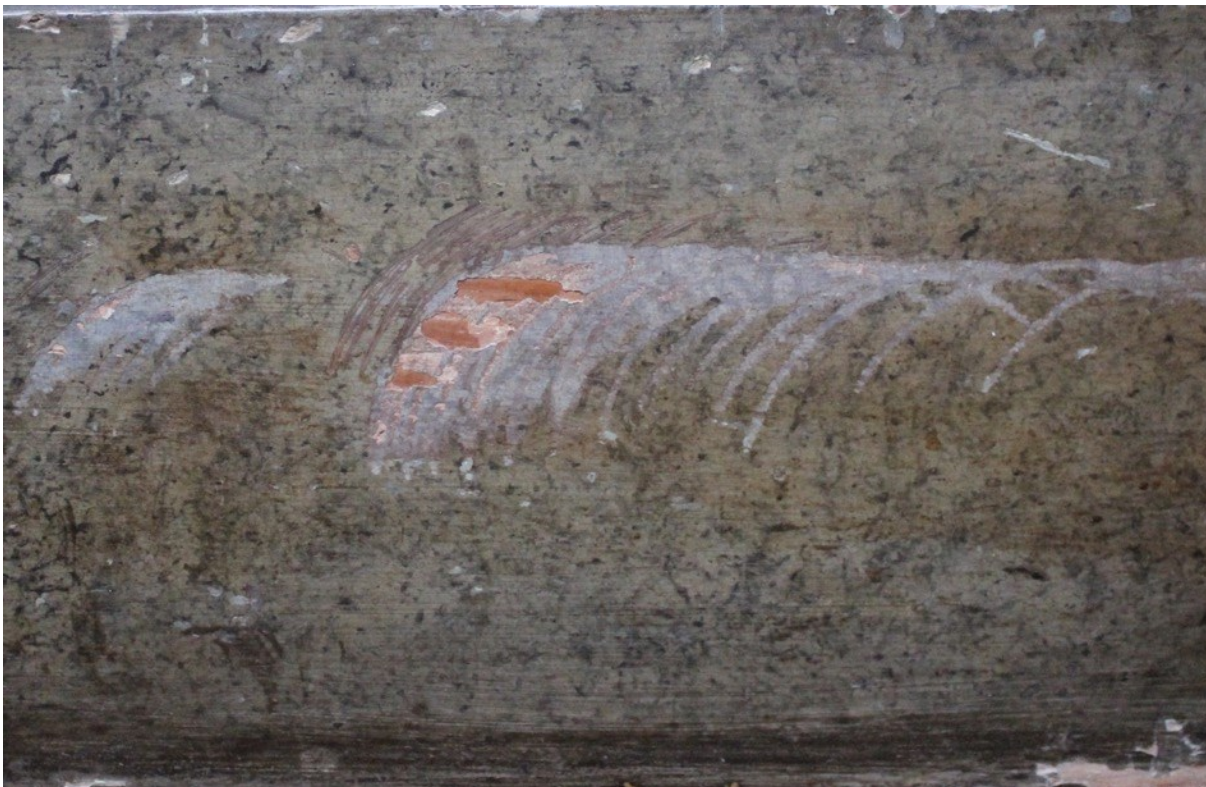
**Figura 160-** Antes rodapé Parede I. (Inês Magalhães ©)
