**Escola das Artes da Universidade Católica Portuguesa**

Mestrado em Conservação e Restauro de Bens Culturais

**Caracterização da Colonização Microbiana da Pintura Mural de Três Igrejas (N Portugal):**

**Estudo Preliminar do Crescimento Microbiano, Avaliação da Actividade de Biocidas e Proposta de Intervenção Futura**

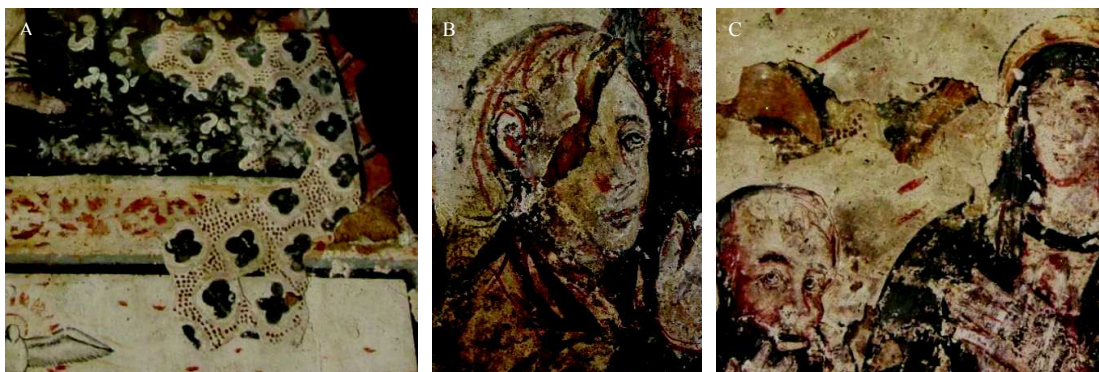
**Figura 23.** Pormenores da existência de uma primeira campanha de pintura mural visível sob as lacunas da campanha do séc. XVI, existente actualmente na Igreja de Santa Eulália, no arco triunfal (lado do Evangelho). (A) Registo superior, aos pés do Anjo da Anunciação. (B) Registo inferior por entre o rosto de uma das figuras da cena do Pentecostes. (C) Outro pormenor na cena do Pentecostes. ©2015, Frederico Henriques

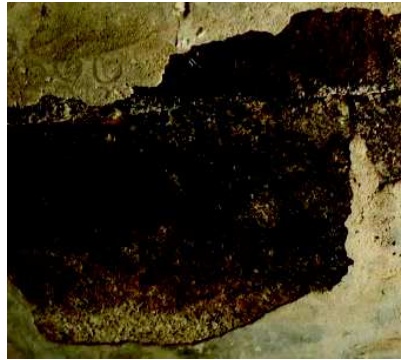
**Figura 44.** Mancha castanha/negra no granito. ©2015, Frederico Henriques

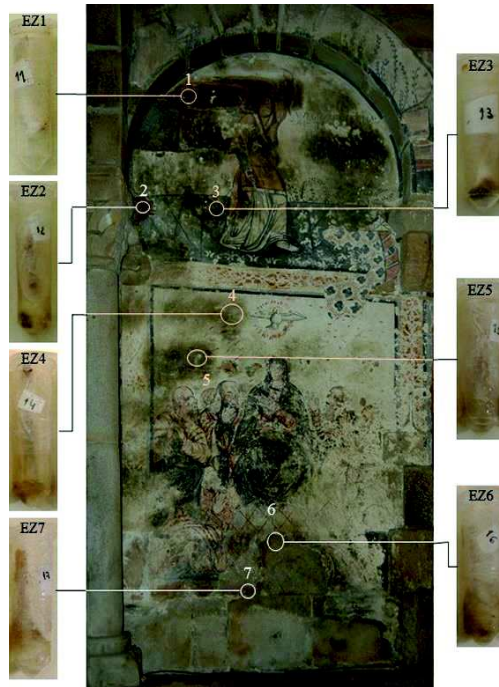
**Figura 47.** Localização e numeração das amostras por zaragatoa, na Igreja de Santa Eulália: pintura mural – EZ1, EZ3, EZ4 e EZ5; granito interior – EZ2, EZ6 e EZ7. ©2015, A Autora

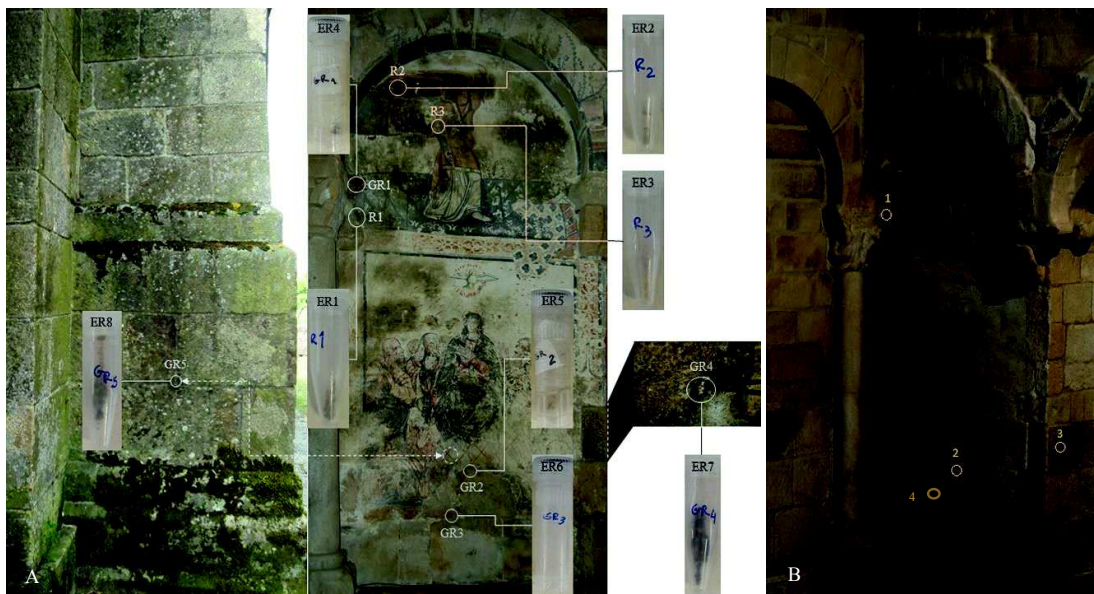
**Figura 48.** (A) Localização e numeração das recolhas sólidas, na Igreja de Santa Eulália: pintura mural – ER1, ER2 e ER3; granito interior – ER4; ER5; ER6 e ER7; e granito exterior – ER8. ©2015, A Autora. (B) Localização das recolhas de granito interior – ER4; ER5; ER6 e ER7. ©2015, Frederico Henriques

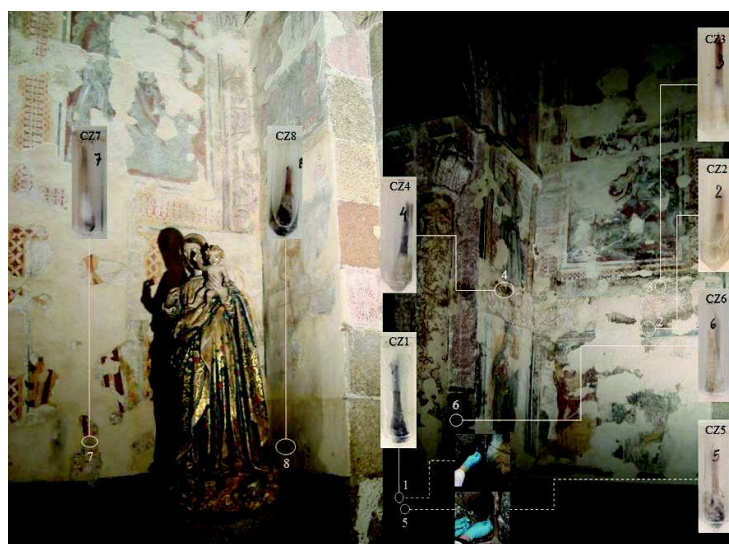
**Figura 49.** Localização e numeração das amostras por zaragatoa, na Igreja de Santa Cristina (fonte: ©2015, Frederico Henriques): pintura mural – CZ<sub>2</sub>, CZ<sub>3</sub> e CZ<sub>4</sub>; reboco – CZ<sub>7</sub> e CZ<sub>8</sub> e granito interior – CZ<sub>1</sub>, CZ<sub>5</sub> e CZ<sub>6</sub>. ©2015, A Autora

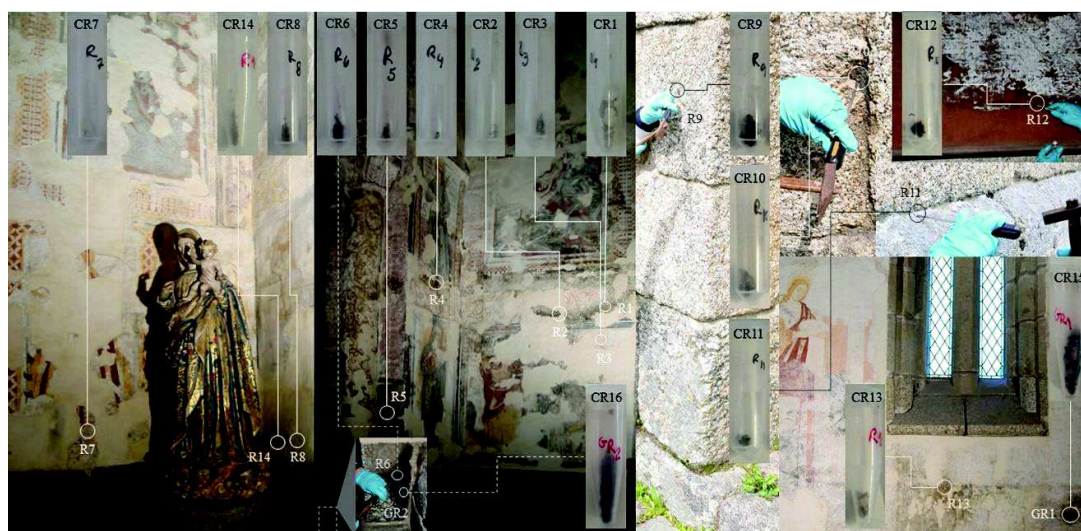
**Figura 50.** Localização e numeração das recolhas sólidas, na Igreja de Santa Cristina (fonte: ©2013, Frederico Henriques e Eduarda Vieira): pintura mural – CR<sub>1</sub>, CR<sub>2</sub>, CR<sub>3</sub> e CR<sub>4</sub>; reboco original – CR<sub>7</sub>; reboco restauro – CR<sub>8</sub>, CR<sub>14</sub>, granito interior – CR<sub>5</sub>, CR<sub>6</sub>, CR<sub>15</sub> e CR<sub>16</sub>; granito exterior – CR<sub>9</sub>, e CR<sub>11</sub>; reboco exterior – CR<sub>10</sub>; e strappo – CR<sub>12</sub>. ©2015, A Autora

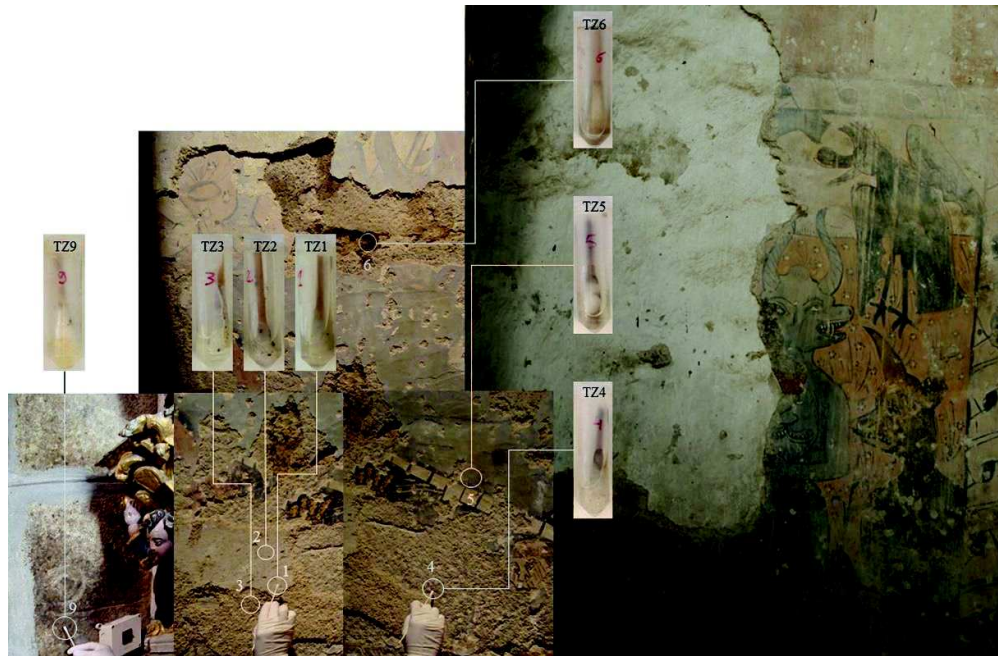
**Figura 51.** Localização e numeração das amostras por zaragatoa, na Igreja de S. Tiago: pintura mural – TZ<sub>5</sub>; reboco posterior – TZ<sub>1</sub>, TZ<sub>2</sub> e TZ<sub>3</sub>; granito interior – TZ<sub>4</sub>, TZ<sub>6</sub> e TZ<sub>9</sub>. ©2015, A Autora

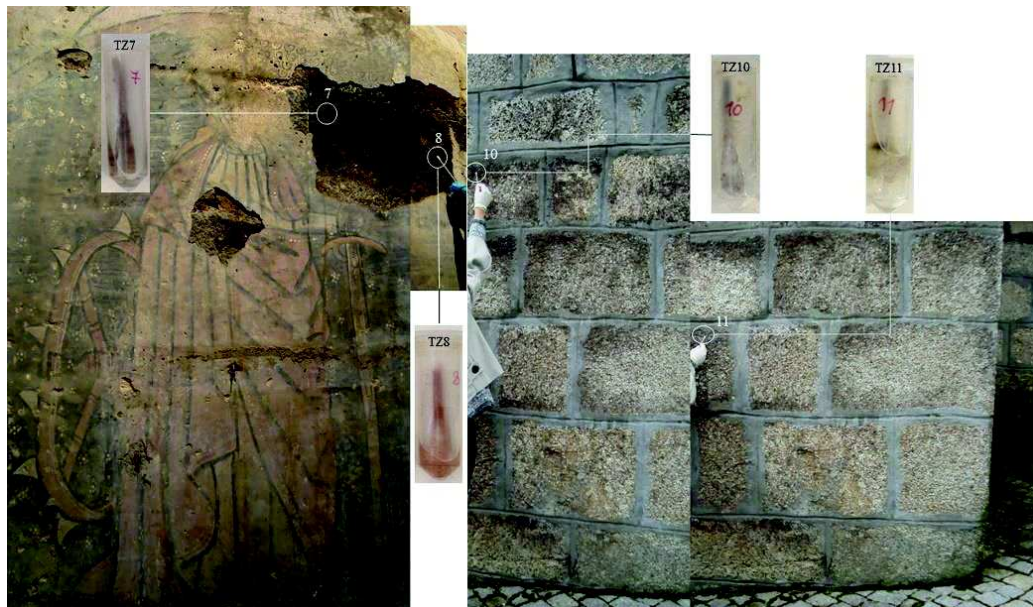
**Figura 52.** Localização e numeração das amostras por zaragatoa, na Igreja de S. Tiago: granito interior – TZ<sub>7</sub> e TZ<sub>8</sub>; exterior – TZ<sub>10</sub> e TZ<sub>11</sub>. ©2015, A Autora

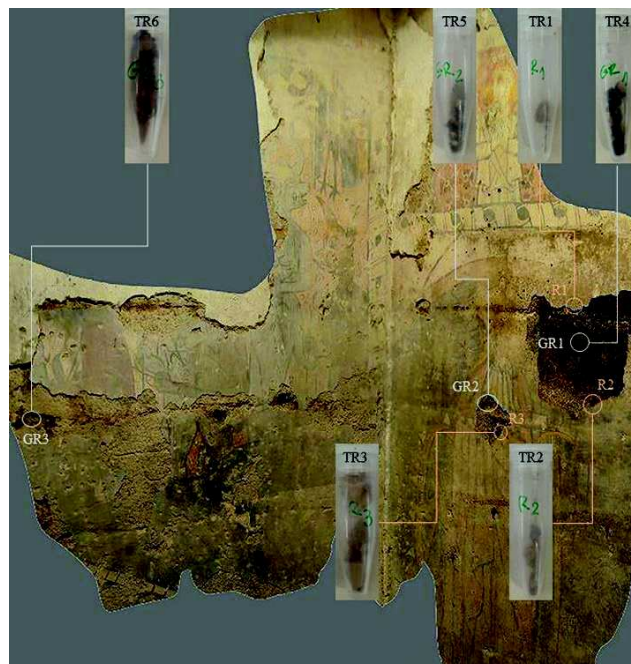
**Figura 53.** Localização e numeração das recolhas sólidas, na Igreja de S. Tiago (fonte: imagem HD, ©2015 Frederico Henriques): pintura mural – TR<sub>1</sub>, TR<sub>2</sub> e TR<sub>3</sub>; granito interior – TR<sub>4</sub>, TR<sub>5</sub> e TR<sub>6</sub>. ©2015, A Autora

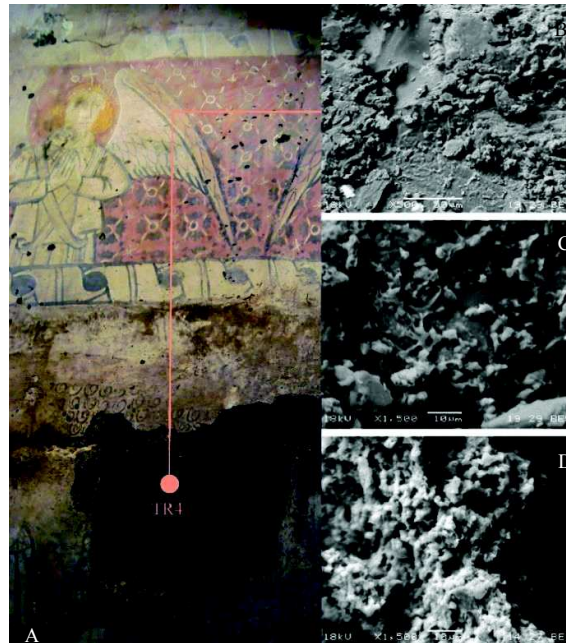
**Figura 69.** Amostra TR<sub>4</sub> de granito interior da parede fundeira, Igreja de S. Tiago. (A) Local de recolha. ©2013 A Autora. (B) Micrografia SEM da amostra a 500x. (C) Micrografia SEM de hifas a 1500x. (D) Micrografia SEM de extrato em desagregação a 1500x ©2015, Raquel Madureira

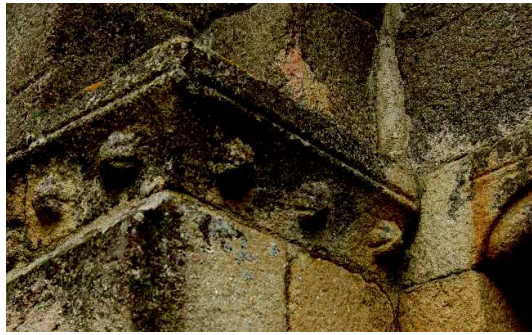
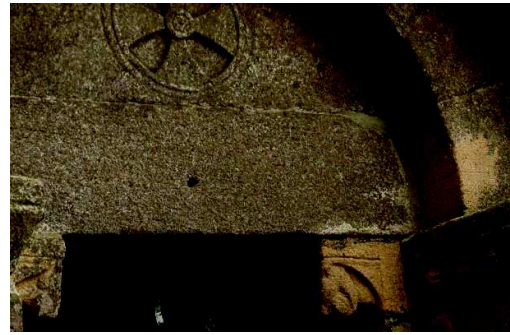
**Figura 88.** Elementos arquitectónicos e decorativos diferenciados, com material distinto do original, colocados possivelmente durante as intervenções de restauro anteriores. ©2015, Frederico Henriques

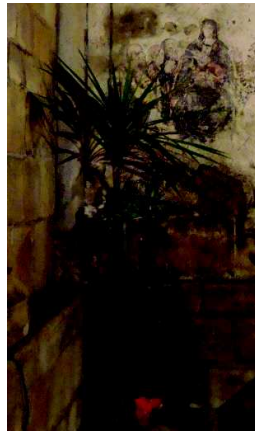
**Figura 89.** Planta verdadeira em contacto com o granito e a pintura mural, no canto da fachada N. com o arco triunfal (lado do Evangelho). © 2012, Eduarda Vieira

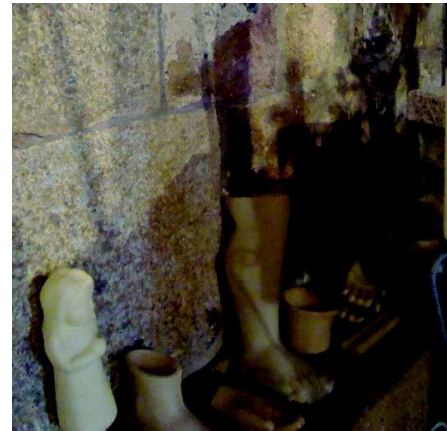
**Figura 90.** Ex-votos em cera encostados à pintura mural da Coroação da Virgem (lado da Epístola). © 2012, Eduarda Vieira

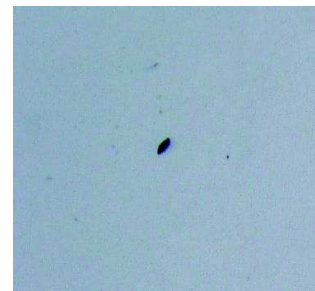
**Figura 92.** Dejectos de morcego depositados sobre a toalha na mesa de altar, na capela-mor. © 2015, A Autora

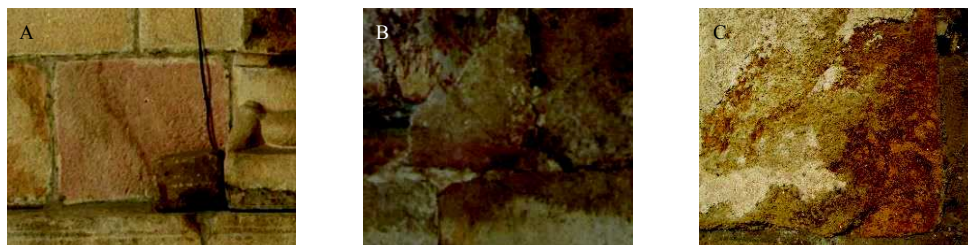
**Figura 93.** Blocos graníticos com coloração: (A) e (B) Avermelhada, provavelmente por oxidação dos elementos metálicos constituintes da rocha; (C) Amarela por provável hidrólise dos silicatos em pulverulência.

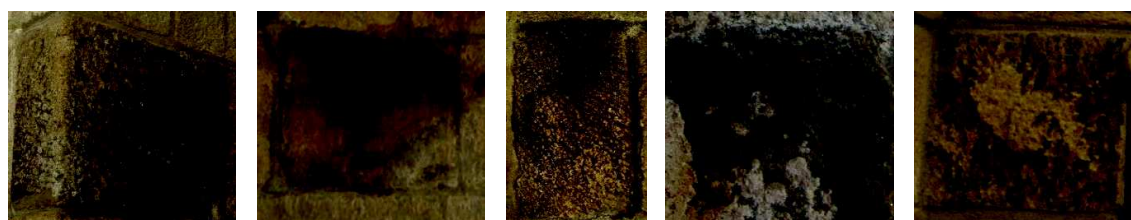
**Figura 94.** Blocos graníticos com coloração negra por biocolonização da rocha. © 2015, Frederico Henriques

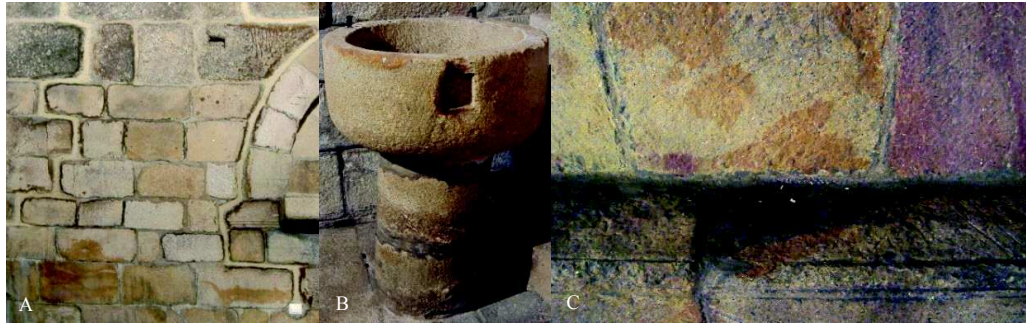
**Figura 96.** Aplicação inadequada das argamassas: (A) Escorrências castanhas no contorno das argamassas calcárias aplicadas para ocultar a instalação eléctrica. Argamassas de cimento (tipo Portland) aplicadas nas juntas: (B) Da pia baptismal © 2015, Frederico Henriques; (C) do murete da parede N., com excesso de material sobre o bloco de granito. © 2012, A Autora

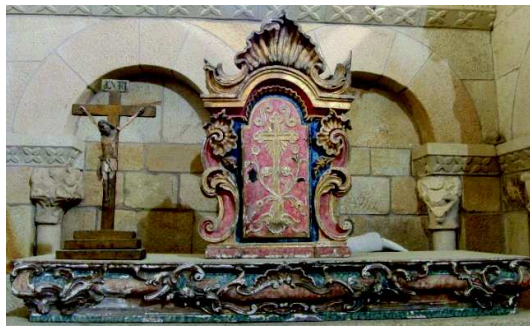
**Figura 97.** Desgaste da policromia nos elementos inferiores mais salientes (plano mais próximo do observador). © 2015, Frederico Henriques

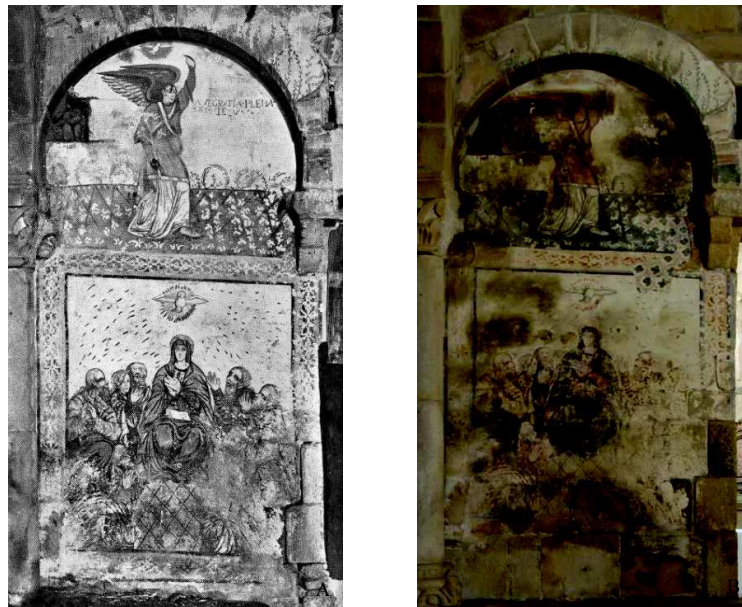
**Figura 104.** Aspecto das pinturas na parede do lado da Epístola, junto ao arco triunfal na Igreja de Sta. Eulália: (A) Estado das pinturas em 1958, alguns anos após a remoção dos altares (fonte: Boletim N° 94 da DGEMN, 1958). (B) Estado das pinturas em 2015. ©2015, Frederico Henriques

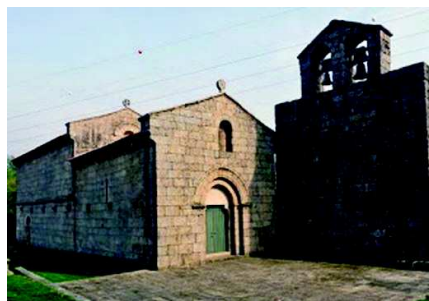
**Figura 114.** Biocolonização pontual nas juntas horizontais e maior incidência no parapeito da janela da sacristia, no pingadouro na união dos telhados e no cachorro sob a fresta da capela-mor. Fachada Este. ©2013, Eduarda Vieira

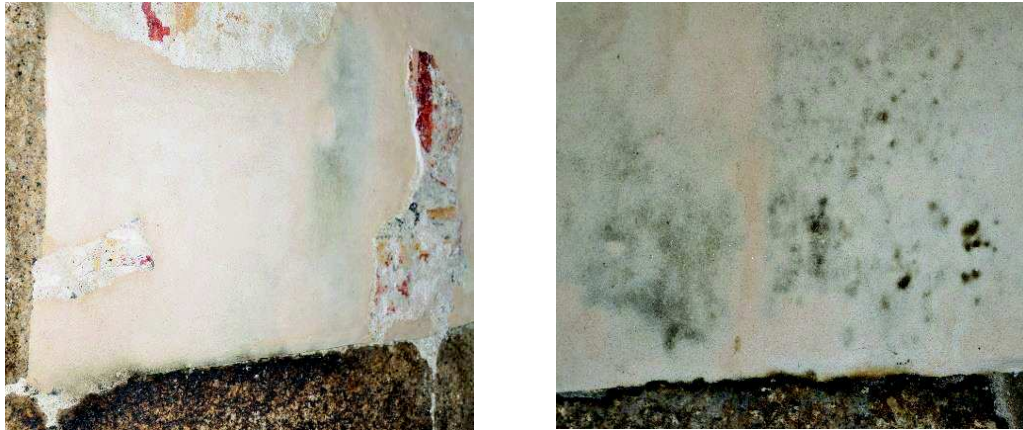
**Figura 122.** (A) Poeiras e sujidade acumulada entre a camada de reboco em destacamento e o suporte de granito; (B) Teias de aranha pendendo do reboco de restauro e da pintura mural. ©2013, A Autora

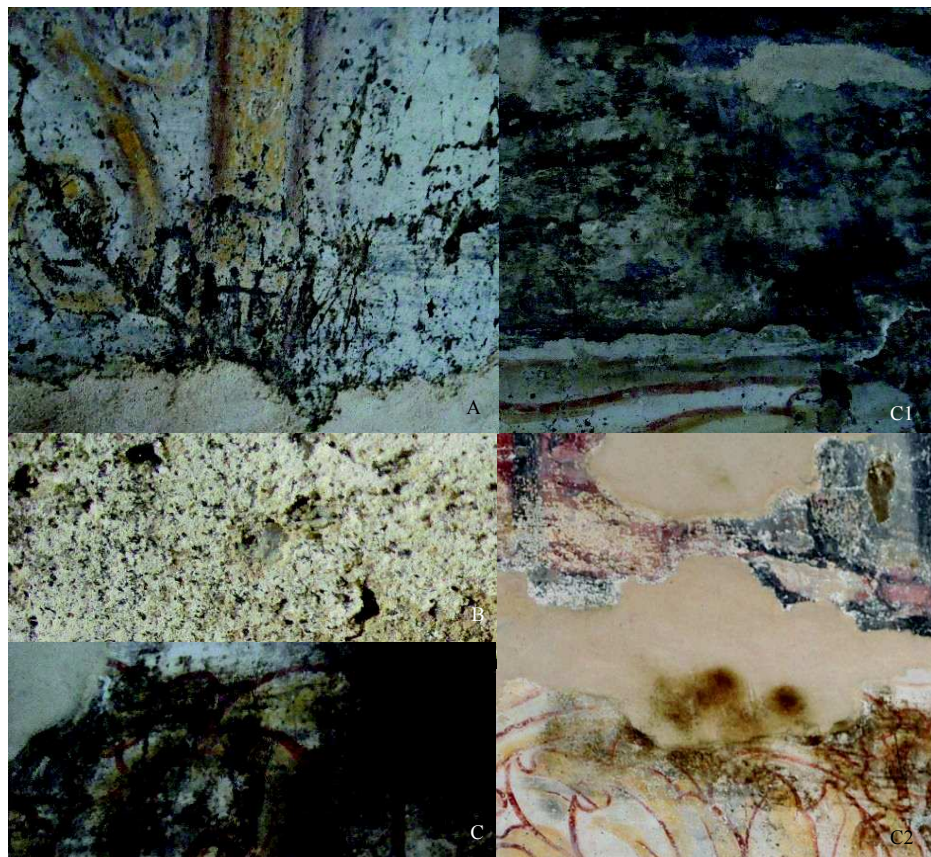
**Figura 123.** Biocolonização do reboco de restauro, possivelmente por contaminação advinda do suporte.

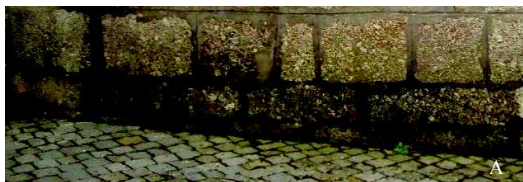
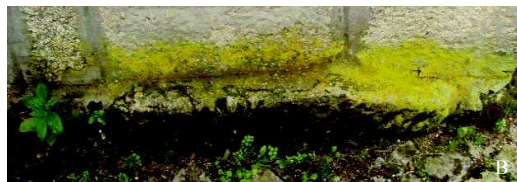
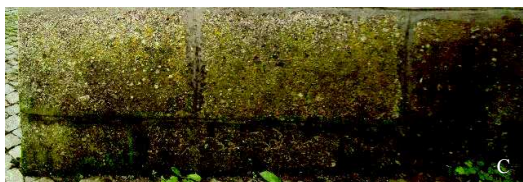
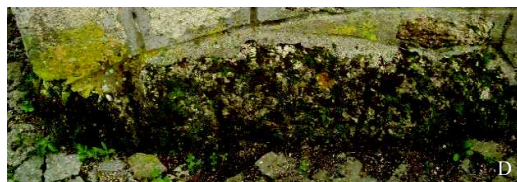
**Figura 126.** Manchas negras nas fachadas: (A) Fachada Norte (sacristia); (B) Fachada Este (capela-mor); (C) Fachada Sul (com canteiro adjacente). ©2013, A Autora

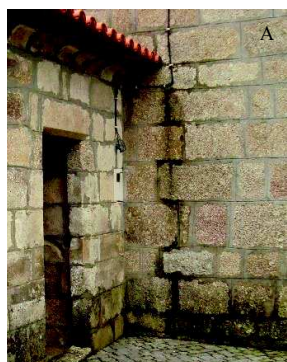
**Figura 127.** Diferente biocolonização das fachadas entre musgos e líquenes. (A) Fachada Norte (nave). (B) Fachada Este (sacristia). (C) Fachada Norte (altar-mor). (D) Fachada Norte (sacristia). ©2013, A Autora

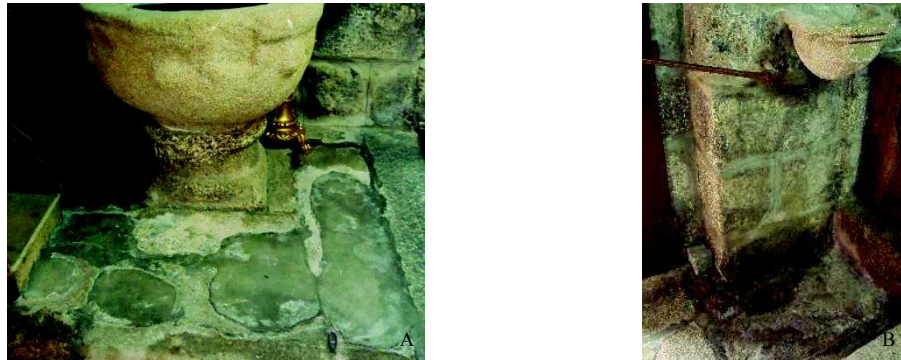
**Figura 130.** Aplicação de argamassa de cimento no chão da igreja à entrada do pórtico principal (fachada Oeste): (A) Aos pés da pia baptismal, no canto da fachada O com a N. (B) Sob a pia de água benta no lado direito do pórtico principal conjuntamente com mancha de humidade entre o chão e a parede. ©2013, A Autora

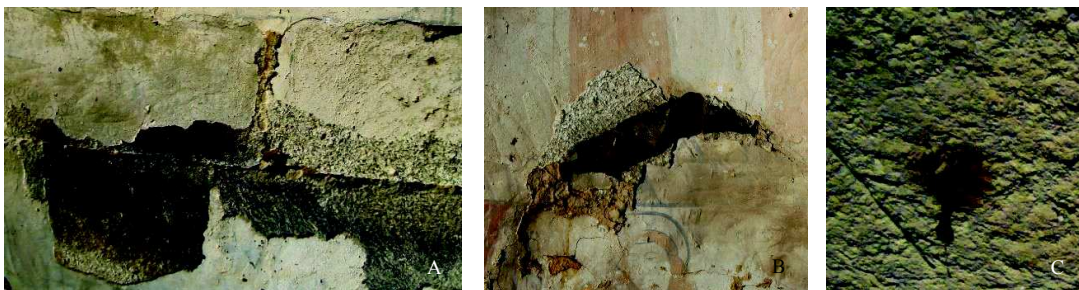
As pinturas murais apresentam múltiplas alterações. Estão cobertas por uma espessa camada de pó, sujidade e teias de aranha, quase impossibilitando a visualização das cores originais (Fig. 132a e 132b). São visíveis vastas lacunas de camada cromática e reboco, com o suporte à vista (Fig. 132c). Algumas lacunas ocorreram por acção humana (Fig. 132d) enquanto alguns destacamentos se devem ao mau isolamento da cobertura (Fig. 132e). Os painéis laterais encontram-se parcialmente revestidos por cal, uma vez que as pinturas murais foram integralmente cobertas aquando da colocação dos altares, no séc. XVIII (Fig. 132f). No painel principal (parede fundeira/fachada Este) são patentes escorrências advindas de uma junta aberta (Fig. 132g), bem como eflorescências na zona inferior (Fig. 132h). Apesar da sujidade da

camada cromática são perceptíveis manchas acastanhadas por biocolonização em todos os painéis (Fig. 132i). O suporte de granito denota coloração enegrecida que evidencia a presença de biocolonização (Fig. 133a) e apresenta lacunas em local de fixação do altar (Fig. 133b). Alguns elementos metálicos de fixação do altar contaminaram a pedra com oxidação, manchando-a de laranja (Fig. 133c).

**Figura 132.** Alterações na camada cromática: (A) Sujidade e poeiras. (B) Teias de aranha. (C) lacunas da camada cromática e reboco. (D) Lacunas por acção humana. (E) Destacamentos da camada cromática por mau isolamento da cobertura. (F) Cal aplicada sobre as pinturas murais para colocação de altares no séc. XVIII. (G) Escorrências de uma junta aberta. (H) Eflorescências. (I) Manchas acastanhadas devidas a biocolonização. (A), (D), (E), (F) e (I) ©2015, Frederico Henriques. (B), (C), (G) e (H) ©2013, A Autora
