**La Escultura “Ternura” del Maestro Lagoa Henriques:
Estudio y metodología de conservación – restauración de una escultura
de hormigón armado**

Pablo Andrés General Toro

Mestrado em Conservação e Restauro de Bens Culturais
Especialização em Escultura / Talha

2016

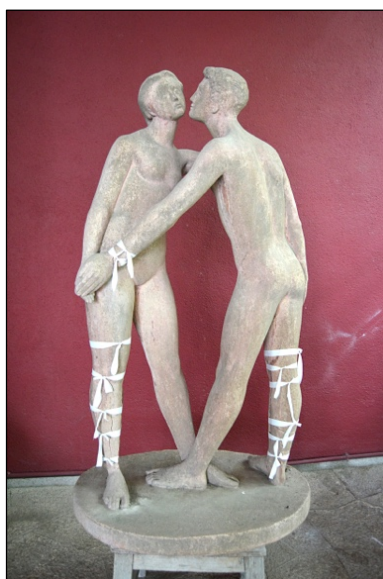
Fig. 4 Escultura "Ternura" antes del inicio del proceso de conservación - restauración.

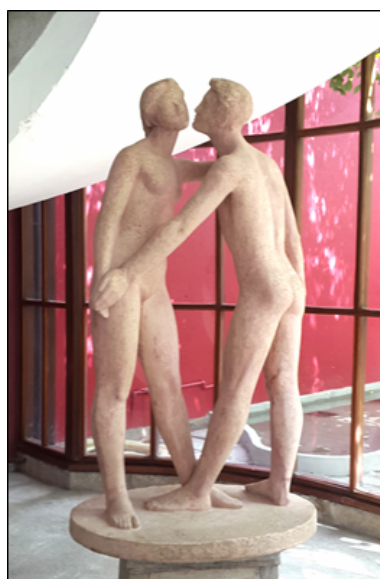
Fig. 5 Escultura "Ternura" después de la intervención de conservación - restauración

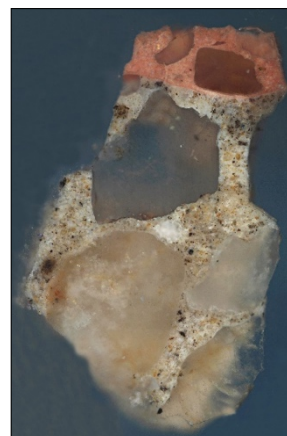
La totalidad de la escultura “Ternura” es de hormigón armado, pero fue creada con dos composiciones distintas de hormigón en las que se ha modificado el grosor del árido de la mezcla: en interior de la obra se encuentra una pasta de cemento con un árido de grano más grueso, el cual confiere una consistencia basta, muy semejante a la que se puede encontrar en los edificios de construcción civil. En el exterior de la obra, en cambio, fue aplicada una pasta de cemento con árido más fino, otorgó a la superficie de “Ternura” un acabado liso y homogéneo, dándole un aspecto final delicado (Fig. 8).

Fig. 8 Imagen obtenida por Microscopía Óptica (100x) del sustrato superficial (rosa) e interior (gris) del hormigón de "Ternura".

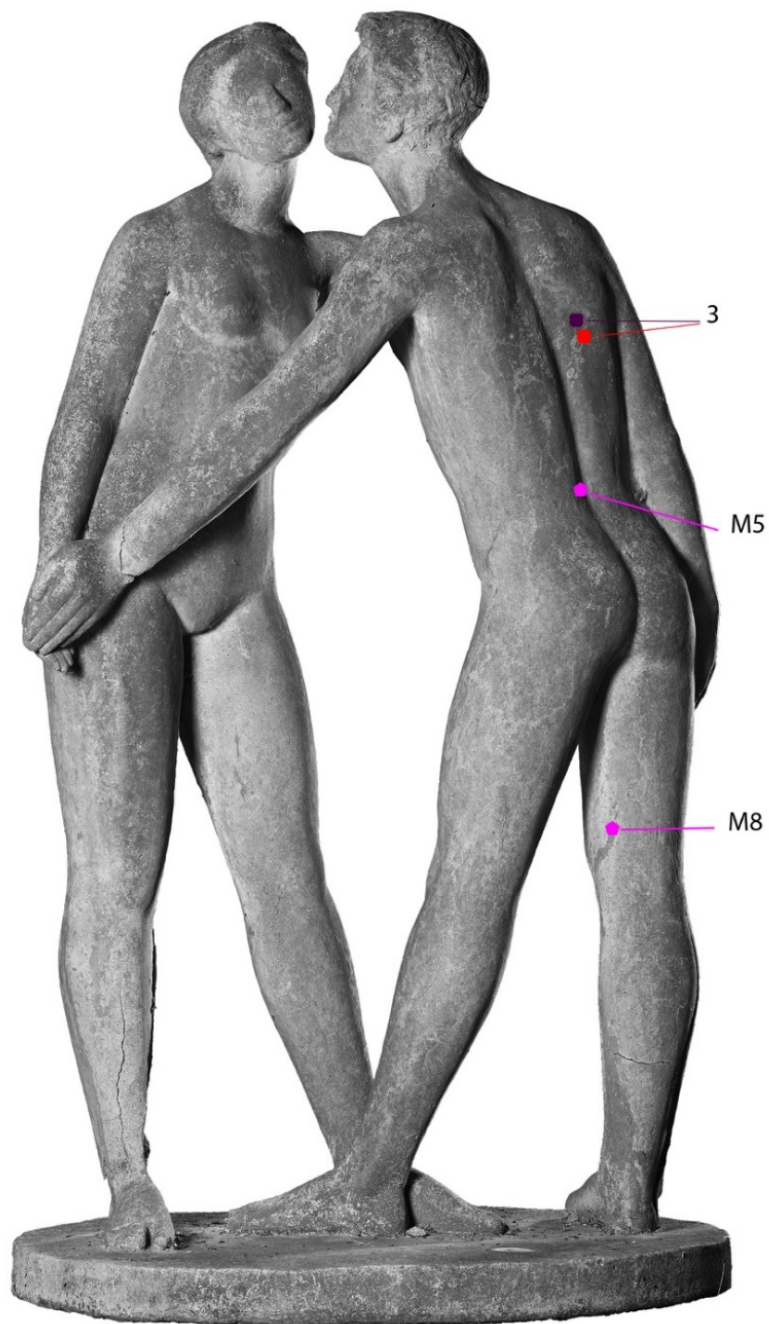
- Muestras recogidas en láminas
- Muestras recogidas en OHM
- Muestras recogidas en PDB
- Muestras sólidas
- Muestras de superficie pigmentada

Fig. 13 Mapa de recogida de muestras de colonización biológica de la superficie pigmentada, hormigón y metal de "Ternura" (vista frontal).

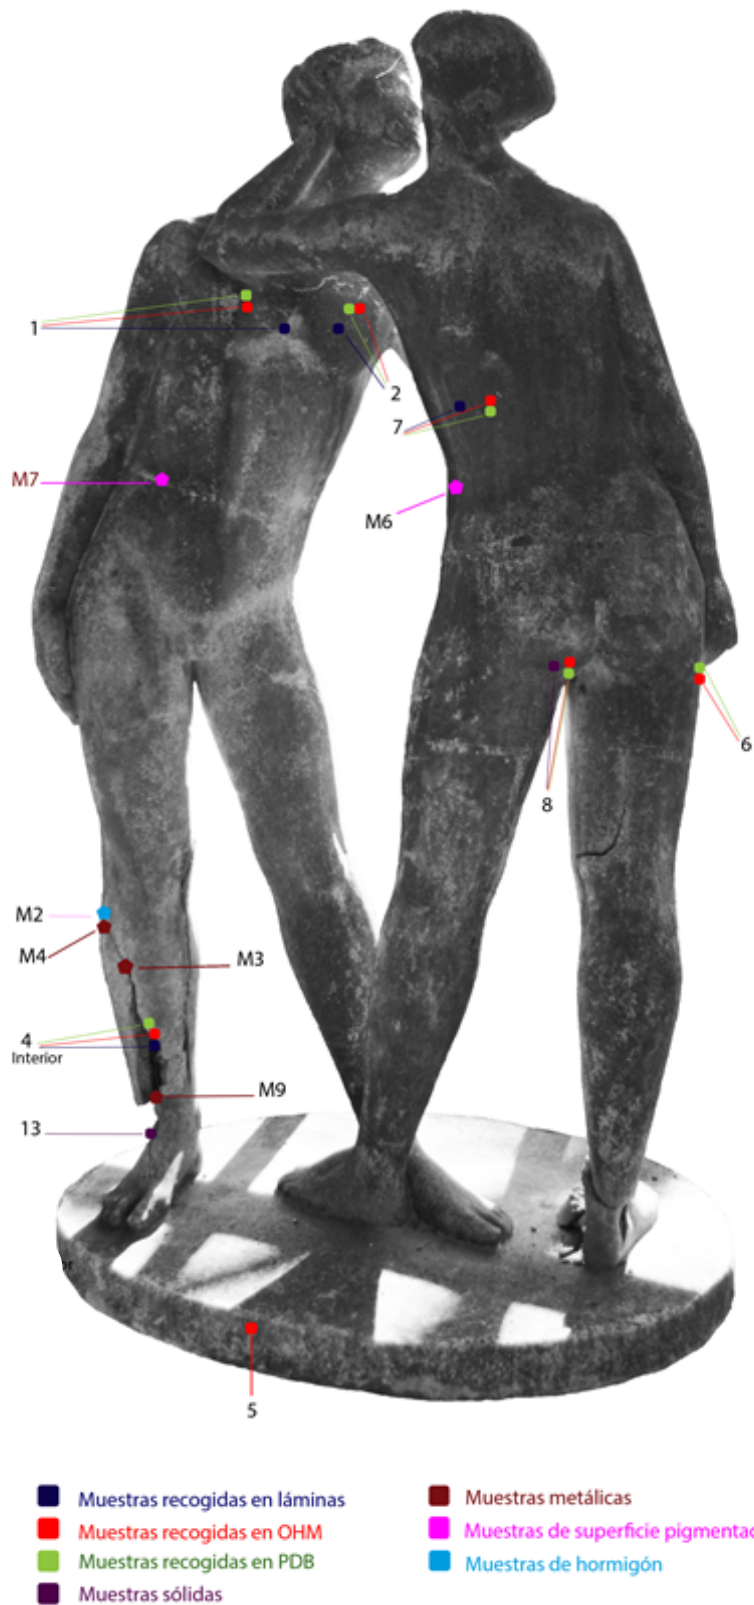
Fig. 14 Mapa de recogida de muestras de colonización biológica de la superficie pigmentada, hormigón y metal de "Ternura" (vista trasera).

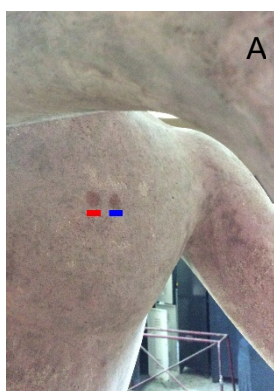
Fig. 15 Cata de biocida en el pecho de la figura masculina.

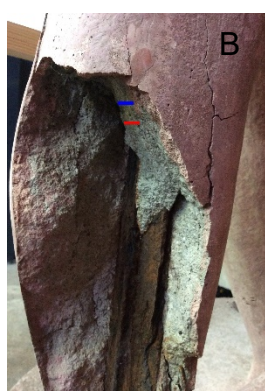
Fig. 16 Cata de biocida en la pierna de la figura masculina.

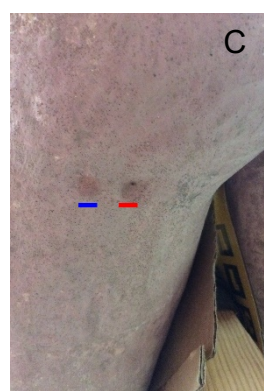
Fig. 17 Cata de biocida en el glúteo de la figura femenina.

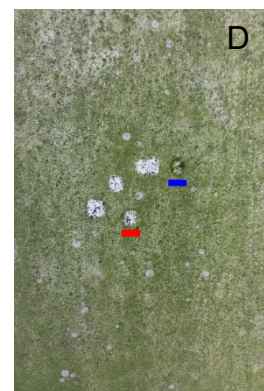
Fig. 18 Cata de biocida en escultura de granito en los jardines de la FBAUP.

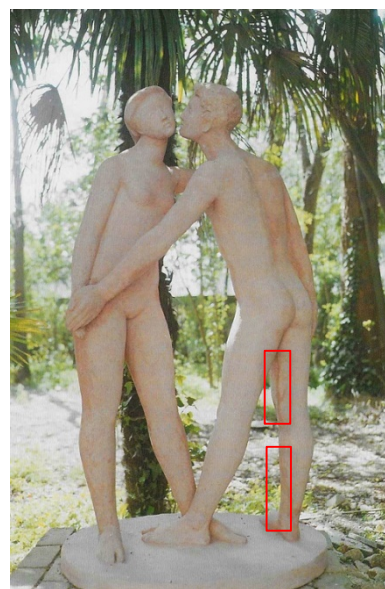
En la imagen también es posible percibir un mortero con un pigmento aún más oscuro que el en la reintegración cromática (dentro de los recuadros negros de la figura 19), el cual fue utilizado para rellenar fisuras producidas aparentemente por el fenómeno de corrosión que ha llevado a la intervención de conservación – restauración que se analiza en este estudio. La situación del mortero pigmentado en la imagen coincide con la de la pasta de cemento que ha penetrado hasta las capas interiores de las piernas afectadas por corrosión, por lo cual se ratifica que corresponden a la misma reintegración estructural.

Desde el punto de vista organoléptico, en "Ternura", las principales concentraciones de microorganismos se encontraron en zonas que se veían favorecidas por escorrentías de agua de lluvia y reducida exposición al sol, como el pecho y costado izquierdo de ambas figuras, zonas interiores de las piernas, nalgas y espalda de la figura femenina. Tanto la colonización microbiológica como la suciedad superficial se concentraban en superficies porosas y estaban prácticamente ausentes en zonas especialmente lisas, como por ejemplo el mortero aplicado para disimular las uniones entre las piezas del molde en el que se positivó la escultura.

Fig. 19 Imagen de la escultura "Ternura" en la primera mitad de la década de 1990.

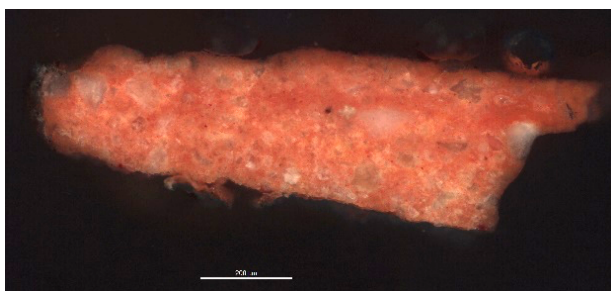
Las muestras M5 (Fig. 20), M6 (Fig. 21) y M8 (Fig. 22) revelan una capa pigmentada de color rosa, la cual contiene granos de color negro, blanco y tonalidades rojizas, aparentemente producto del árido añadido a la mezcla del mortero. En la muestra M8, se observa un grano de tamaño superior al resto, de superficie redondeada y aspecto transparente. En esta misma muestra, se advierte una zona cubierta con una sustancia de color blanco, asentada sobre la capa de suciedad superficial, lo que podría significar que es una materia externa a la composición del hormigón.

En todas las muestras, especialmente la M5 y M8, se observa que la intensidad de la tonalidad rosa de la estratigrafía es más intensa cuanto más se acerca a la superficie. En contraposición, la granulometría del árido de la mezcla va decreciendo en las zonas cercanas al exterior de la muestra.

Fig. 20 Muestra estratigráfica M5 (100x), correspondiente al hormigón pigmentado en la zona centro interior de la espalda de la figura masculina.

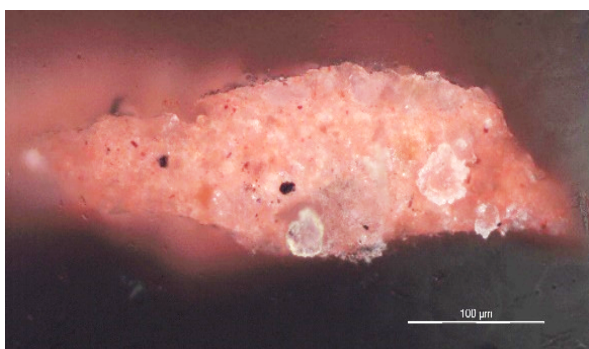
Fig. 21 Muestra estratigráfica M6 (200x), correspondiente al costado izquierdo inferior del tronco de la figura femenina.

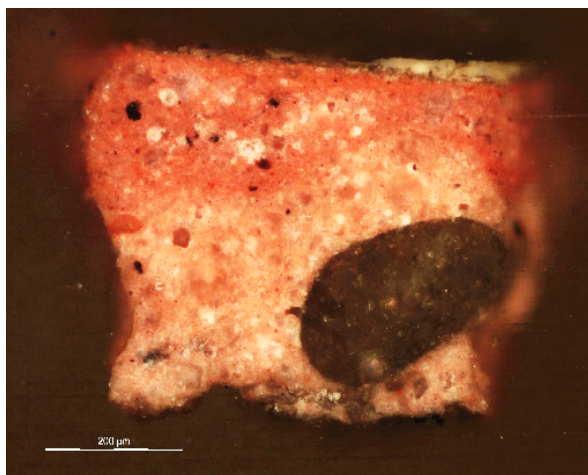
Fig. 22 Muestra estratigráfica M8 (100x), correspondiente a la zona de reintegración de la capa cromática del costado izquierdo de la rodilla derecha de la figura masculina.

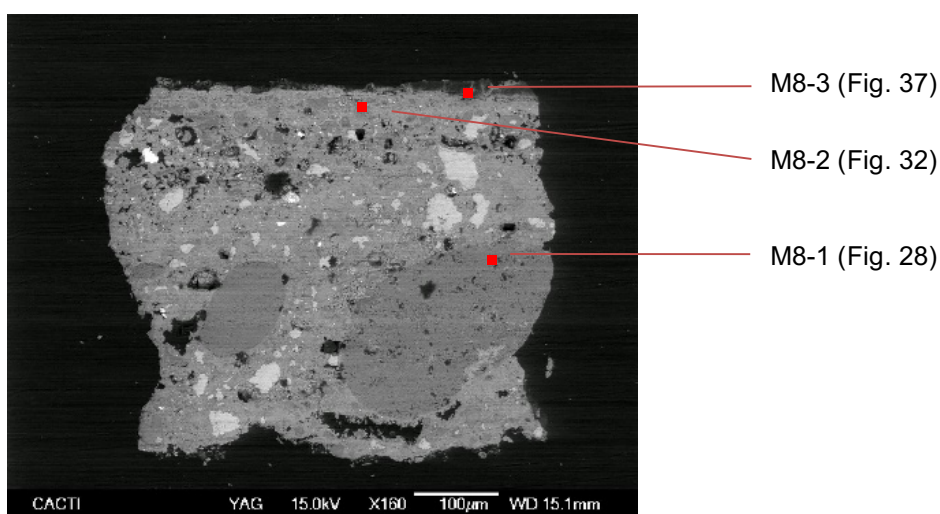
Tomando como ejemplo la muestra M8 (Fig 23), ya que es la más representativa del estado de la capa cromática, y apoyándose en el espectro de EDS (Fig. 24) para analizar zonas específicas, se obtienen los siguientes resultados:

Fig. 23 Imagen de FE-SEM (160x). Muestra M8 (160x) y zonas analizadas en la muestra.

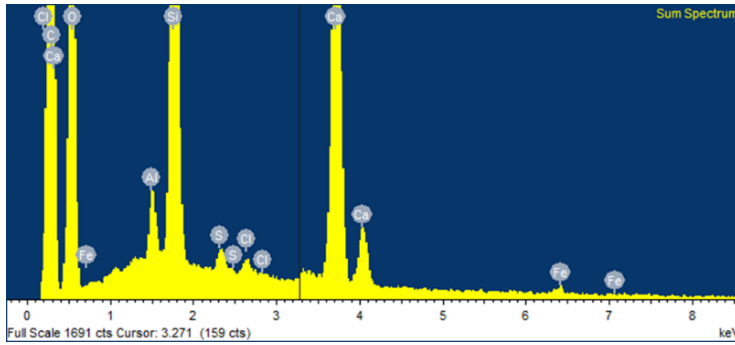
Fig. 24 Espectro de EDS de la muestra M8 (100x).

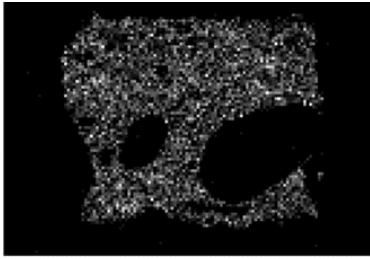
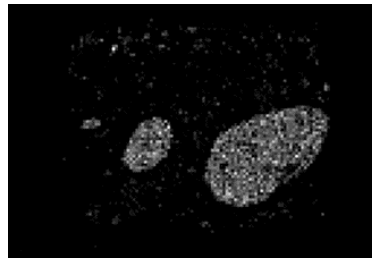
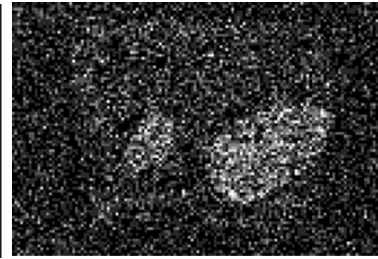
La muestra está compuesta principalmente de calcio (Ca) (Fig. 25) y silicio (Si) (Fig. 26), los cuales pertenecen a la constitución del cemento. El oxígeno (O) (Fig. 27) está presente en toda la muestra, pero, al igual que el silicio, se concentra especialmente en dos grandes granos de árido. Estos muestran la presencia de cuarzo (SiO_2) en el árido del hormigón como lo demuestra el espectro de EDS (Fig. 28 y 29).

Fig. 25 Mapa de EDS. Calcio (Ca) en la muestra M8 (160x).

Fig. 26 Mapa de EDS. Silicio (Si) en la muestra M8 (160x).

Fig. 27 Mapa de EDS. Oxígeno (O) en la muestra M8 (160x).

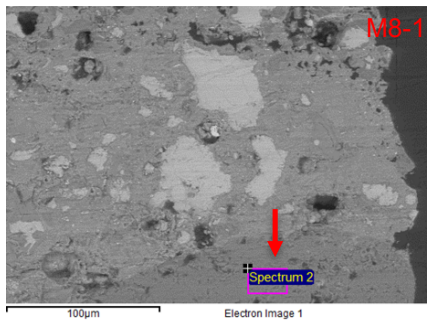
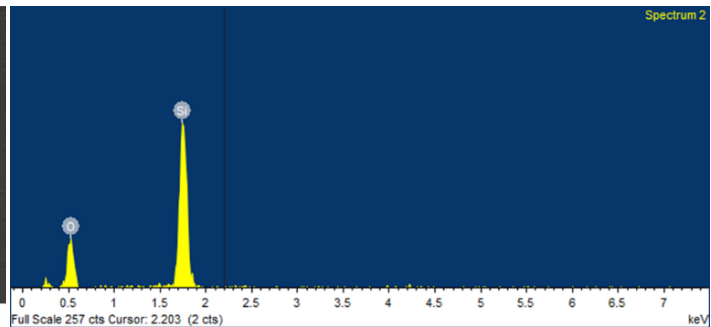
Fig. 28 Zona de muestreo M8-1 (160x) analizada por espectro de EDS.

Fig. 29 Espectro de EDS de zona de muestreo M8-1 de la muestra M8. Los picos marcan la presencia de Si y O, confirmando la presencia de mineral cuarzo (SiO_2).

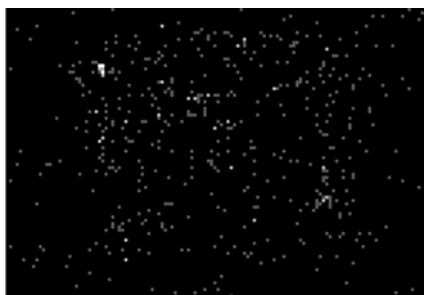
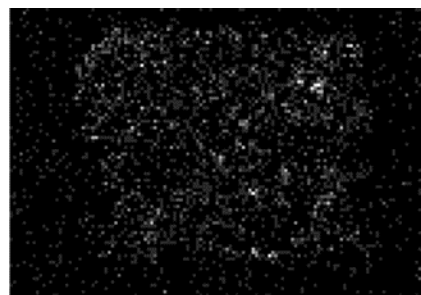
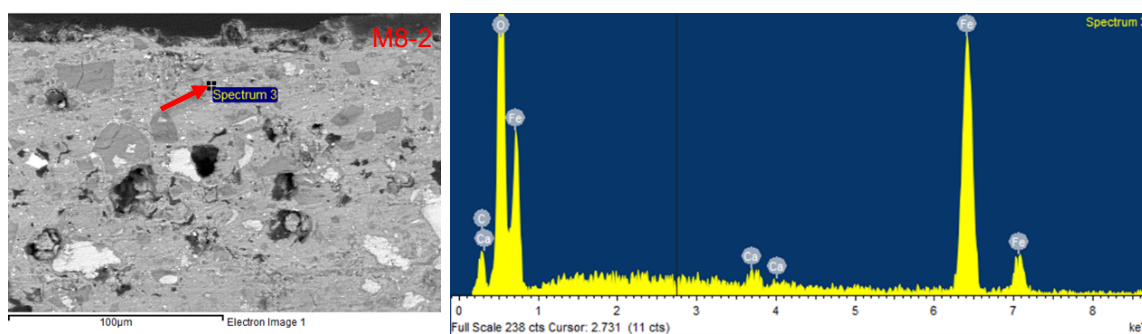
También se observa la presencia de hierro (Fe) (Fig 30), así como aluminio (Al) en la composición de la capa cromática (Fig 31). Esta presencia se confirma en el espectro de EDS (Fig. 32 y 33) y se justifica por la composición del cemento Portland.

Fig. 30 Mapa de EDS. Hierro (Fe) en muestra M8 (160x).

Fig. 31 Mapa de EDS. Aluminio (Al) en muestra M8 (160x).

Fig. 32 Zona de muestreo M8-2 (160x), **Fig. 33** Espectro de EDS en zona de muestreo M8-2. Los picos marcan la presencia de Fe y O, confirmado la presencia de tierra de óxido de hierro (Fe_2O_3), utilizado para el pigmento rojo de hierro.

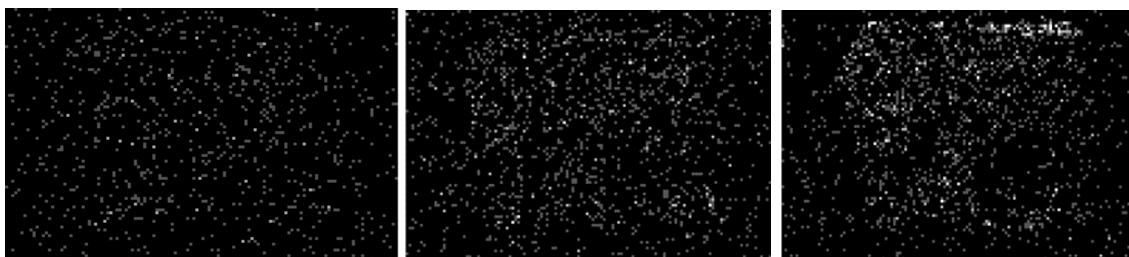
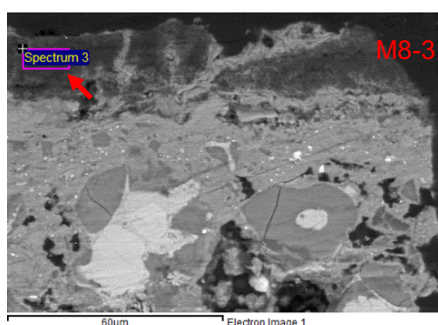
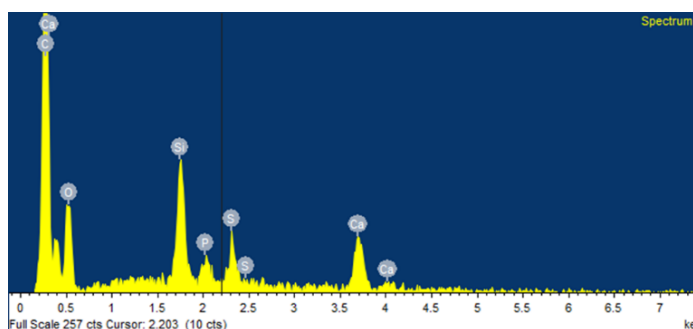
En menor medida se observa la presencia de sodio (Na) (Fig. 34), cloro (Cl) (Fig. 35) y azufre (S) (Fig. 36). El azufre se encuentra presente especialmente en la zona superficial izquierda de la muestra, posiblemente debido a la polución atmosférica depositada en la superficie de la escultura (SO_2) o debido a procesos provocados por la colonización microbiológica presente en la obra. En el espectro de EDS se detecta también la presencia residual de fósforo (P), el cual, junto al azufre, pueden formar parte de un compuesto orgánico de origen animal (Fig. 37 y 38).

Fig. 34 Mapa de EDS. Sodio (Na), **Fig. 35** Mapa de EDS, Cloro (Cl) **Fig. 36** Mapa de EDS. Azufre (S) en la muestra 8 (160x).

Fig. 37 Zona de muestreo M8-3 (110x), analizada por espectro de EDS.

Fig. 38 Espectro de EDS de la zona de muestreo M8-3 de la muestra 8. La presencia de azufre (S) y fósforo (P) muestran la posible presencia de un compuesto orgánico de origen animal.

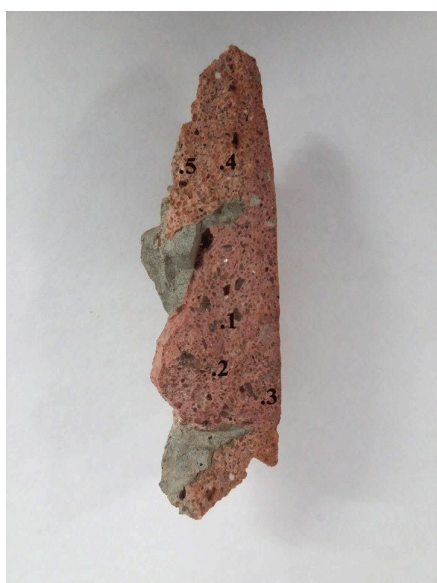
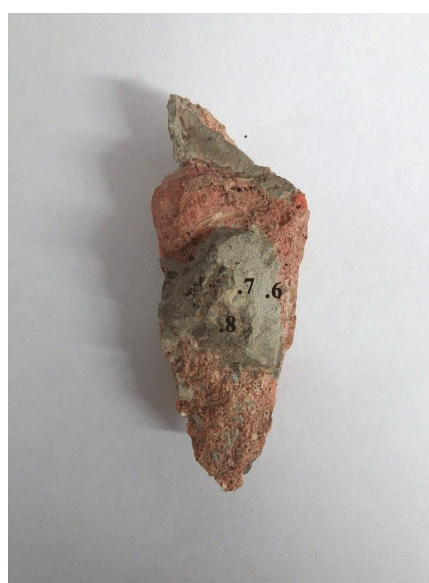
En la muestra 1 se fijaron ocho puntos de análisis correspondientes a tres zonas diferentes (Figs. 39 y 40):

- Argamasa pigmentada de una reintegración posterior: puntos 1, 2 y 3.
- Argamasa pigmentada original: puntos 4 y 5.
- Cemento de una reintegración posterior: puntos 7 y 8.

Fig. 39 y 40 Muestra 1. Fragmento de hormigón analizado con Micro EDX.

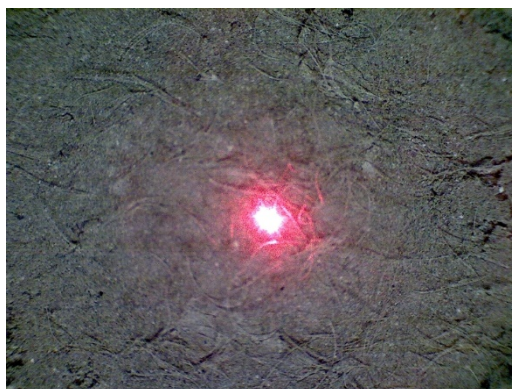
En la muestra 2 (Fig. 41) se caracteriza los productos compuestos encontrados en el polvo de cemento Sika Monotop 412S® utilizado en la intervención de conservación – restauración en la que se basa este trabajo.

Fig. 41 Muestra 2. Polvo de cemento de reintegración utilizado en la intervención de conservación – restauración de Ternura.

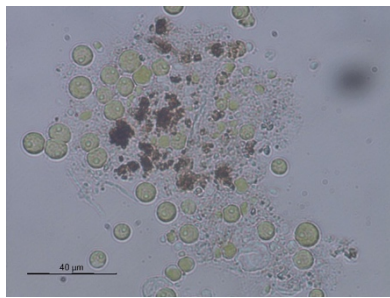
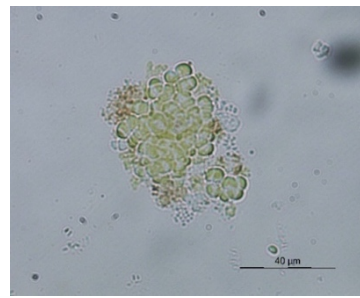
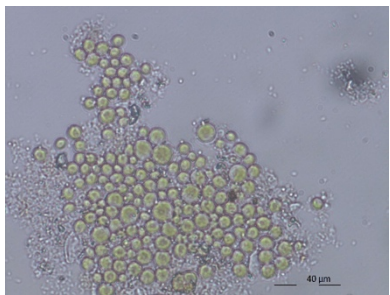
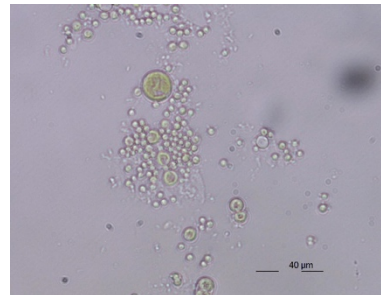
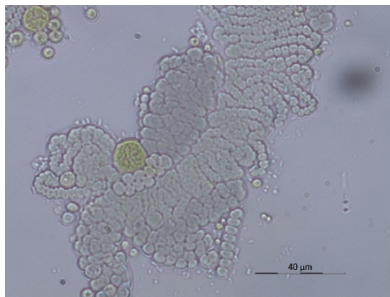
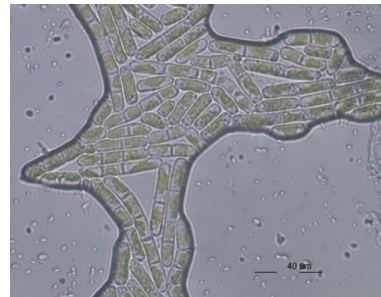
En una evaluación preliminar, fue posible visualizar individuos que podrían pertenecer al género *Pleurococcus sp.* (Fig. 43), o al género *Chlorella sp.* (Fig. 44). Sin embargo, las observaciones microscópicas (Figs. 42 a 47) permitieron también percibir que en todas las muestras existía una gran variedad de algas verdes, frecuentemente asociadas a hifas de hongos filamentosos. En algunos casos fue posible observar igualmente bacterias, levaduras, y lo que podría reconocerse como cianobacterias filamentosas como *Nostoc sp.* (como en la Fig. 46).

Fig. 42 Imagen de microscopía óptica (50x) de hifas y algas verdes autótrofas.

Fig. 43 Imagen de microscopía óptica (50x) de hifas y algas verdes autótrofas.

Fig. 44 Imagen de microscopía óptica (50x) de algas verdes, potencialmente *Chlorella sp.*

Fig. 45 Imagen de microscopía óptica (50x) de algas verdes autótrofas.

Fig. 46 Imagen de microscopía óptica (50x) de algas verdes y cianobacterias filamentosas.

Fig. 47 Imagen de microscopía óptica (50x) de un alga verde de gran dimensión.

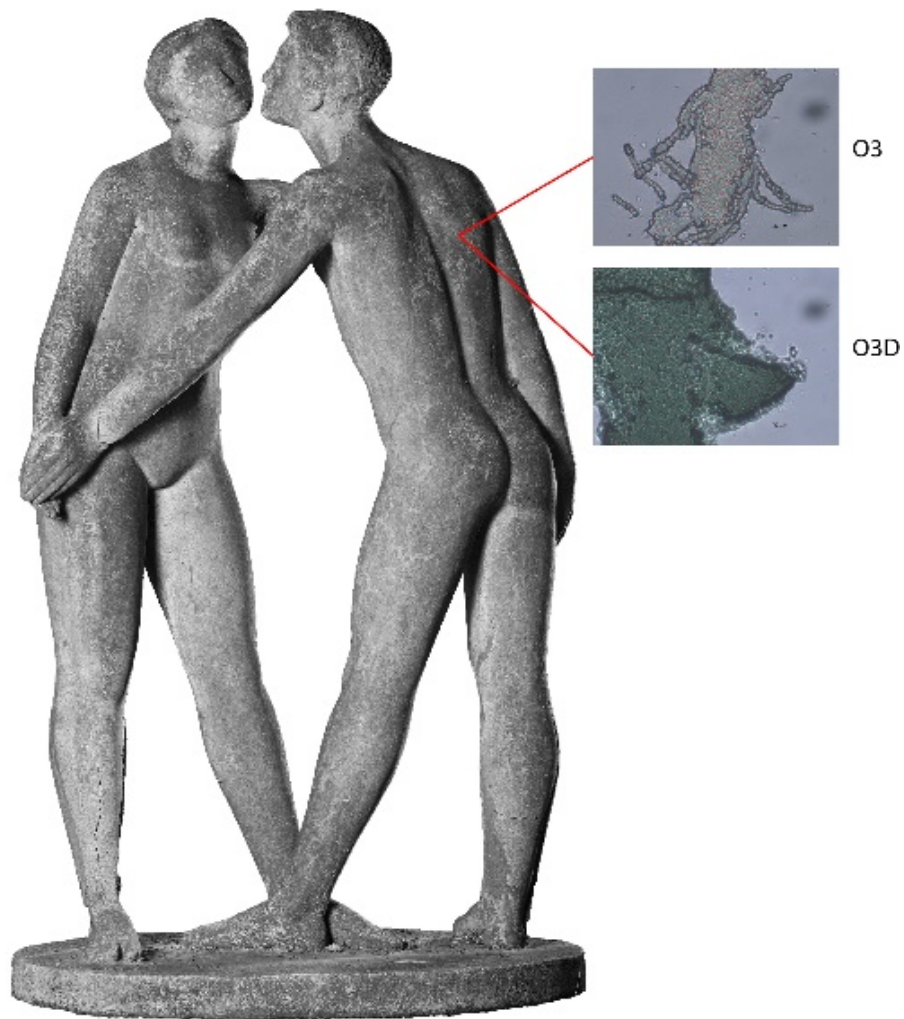
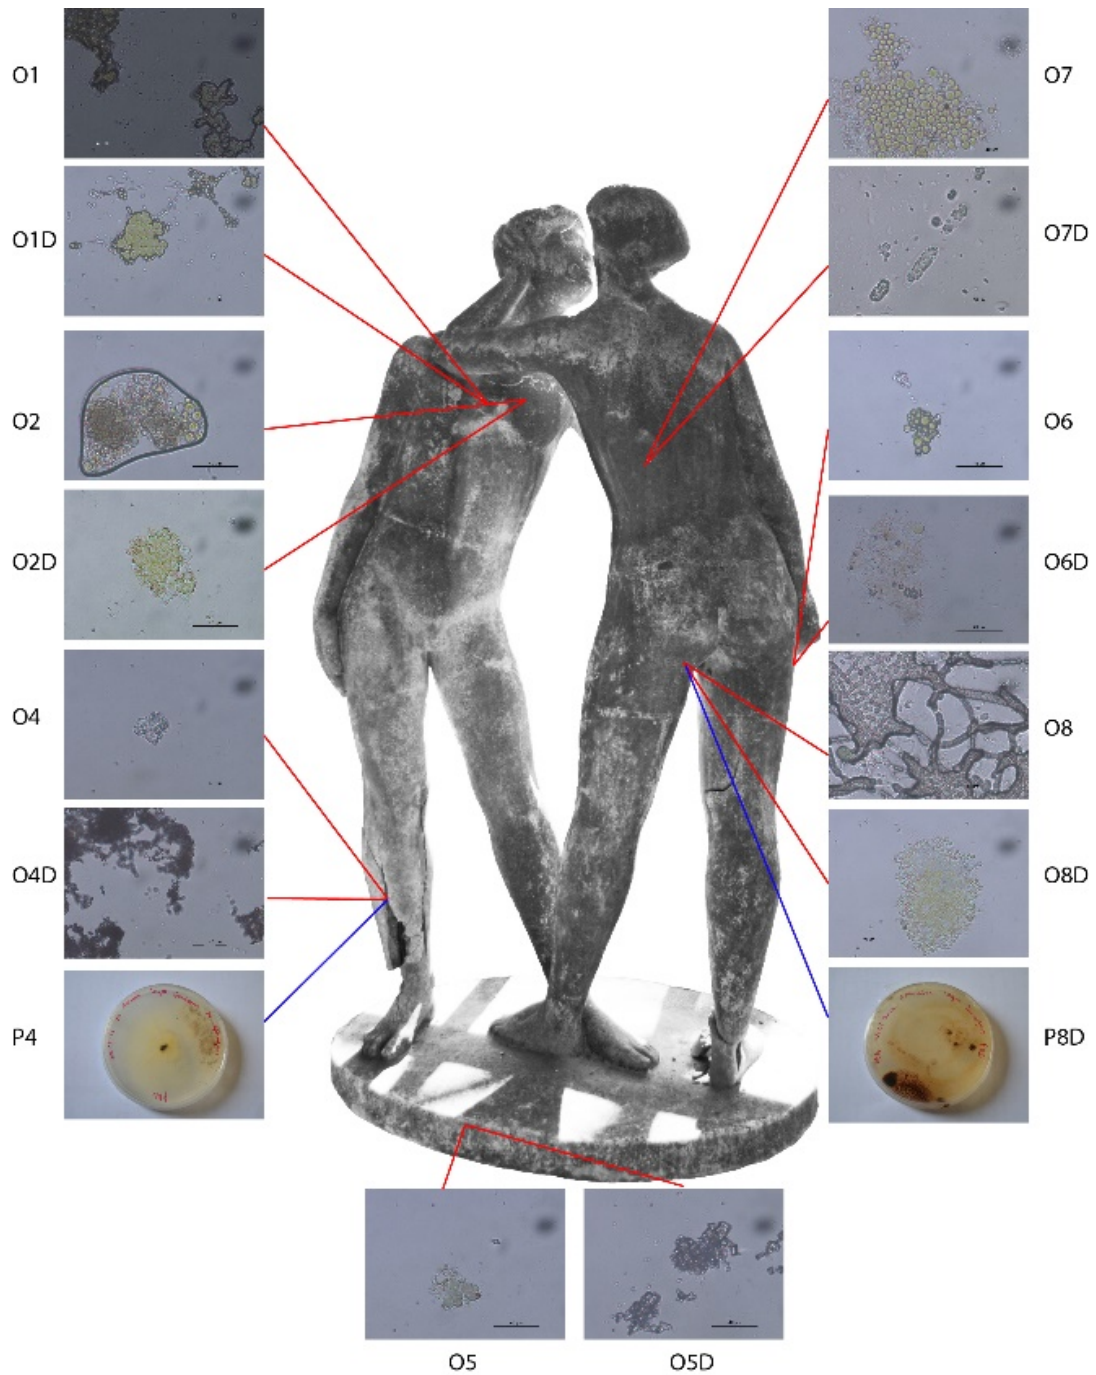
Las especies identificadas fueron microalgas ubicuas detectadas frecuentemente en condiciones subaéreas, formando películas verdes en las zonas húmedas de árboles, rocas y tableros húmedos. En las figuras 48 y 49 se presenta un mapa de microorganismos obtenidos de las muestras recogidas y detalladas en la figuras 13 y 14 del apartado 3.1.4.

Fig. 48 Mapa de localización de microorganismos en la escultura “Ternura”. Algas (vista frontal de la obra).

Fig. 49 Mapa de localización de microorganismos en la escultura "Ternura". Algas y hongos (vista trasera de la obra).

Los análisis del biofilm, presente en la superficie de la escultura y del área donde originalmente se localizaba, concluyen que los microorganismos que colonizan la obra son de las mismas especies que se pueden encontrar en el área que circunda a la localización original de la obra. Por lo tanto, se puede afirmar que la causa de esta colonización se debe a la cercanía de vegetación y a la exposición continua a un nivel elevado de luz, humedad relativa, agua de lluvia y polución, circunstancias que favorecen notablemente el crecimiento de microorganismos. La posibilidad de colonización aumenta si, por causa de la carbonatación del hormigón, como efectivamente ha acontecido, se reduce el nivel de pH de la superficie, ya que en el caso de las algas, estas pueden colonizar superficies de cemento con un pH entre 4 y 10 (Gómez, 2008, pág. 143). Las algas *Stichococcus sp.* y *Chlorella sp.* son los géneros más comunes encontrados en edificios, monumentos y estructuras de hormigón armado (Márquez, Sanchez-Silva, & Husserl, 2013, pág. 5).

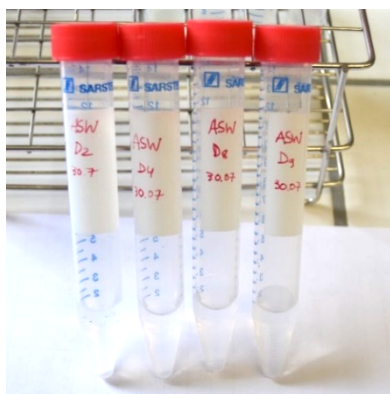
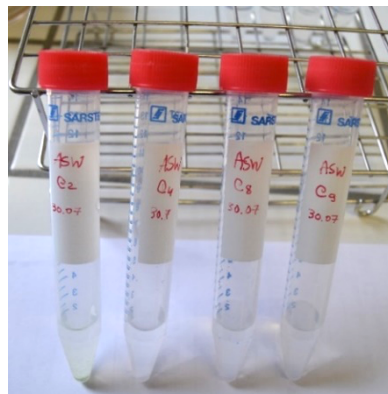
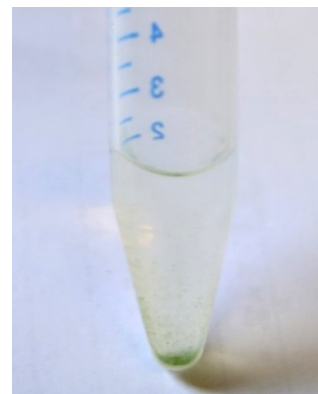
Después de mantener a las muestras cultivadas para las pruebas de biocida expuestas al medio ambiente, se pudo comprobar que muestras D2, D4, D8 y D9, realizadas con biocida Durolith Bioclean L, no sufrieron de reaparición de especies microbiológicas (Fig. 50). De las realizadas con biocida CaSoPal Plus (Fig. 51), las muestras C4, C8 y C9, no sufrieron reaparición de especies microbiológicas, mientras que la muestra C2, que corresponde al pecho de la figura masculina, sufrió una recolonización biológica (Fig. 52).

Fig. 50 Muestras biológicas tratadas con biocida Duroolith Bioclean L. De izquierda a derecha: D2, D4, D8 y D9.

Fig. 51 Muestras biológicas tratadas con CaSoPal Plus. De izquierda a derecha: C2, C4, C8 y C9.

Fig. 52 Detalle de muestra C2, tratada con CaSoPal Plus y afectada con recolonización de microorganismos.

Los resultados de la aplicación de biocidas sobre la superficie de la escultura demuestran la efectividad del biocida Duroolith Bioclean L, a base de litio, por encima del biocida CaSoPal Plus®, cuyos componentes son nanopartículas de cal y etanol. La causa de la menor efectividad biocida de CaSoPal Plus® puede estar relacionada con la extrema volatilidad del etanol de su composición, ya que esto reduce drásticamente el tiempo de actuación del biocida.

Para los análisis de colonización biológica, referenciados en el capítulo 3, fueron recogidas muestras de zonas especialmente afectadas por esta alteración. En el momento de monitorizar la reaparición de biocolonización en la superficie de la escultura, es recomendable tener en cuenta estos análisis tanto como los tests realizados con biocidas y los resultados y conclusiones que estos han arrojado. Para esta actividad, es de importancia relevante la muestra C2, recogida en la zona del pecho de la figura masculina para el test de biocidas (Fig. 50, pág 57), ya que fue la única que sufrió de reaparición de biocolonización en el laboratorio.

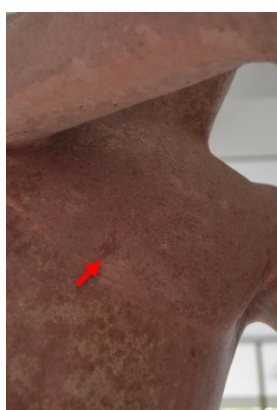
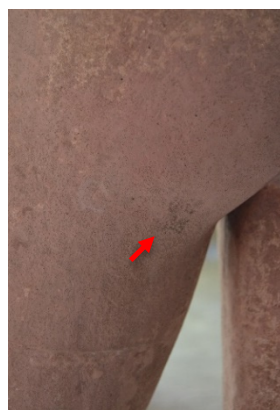
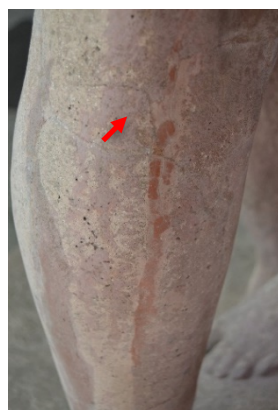
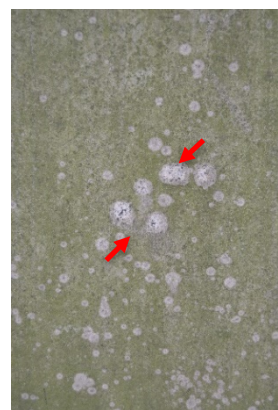
En las zonas de recogida de muestra C2 y C4 (Fig. 53 y 54), se observaron veladuras blanquecinas producto de las nanopartículas de hidróxido de calcio ($\text{Ca}(\text{OH})_2$) que conforman el producto biocida CaSoPal Plus. Por otra parte, no fue posible visualizar el estado actual de la zona de muestreo C8-D8 (Fig. 55), ya que fue reintegrada en la intervención de conservación restauración. En la escultura de granito, de la que se recogió la muestra C9 – D9 (Fig. 56), se observa la reaparición de colonización biológica en la muestra C9, mientras que la muestra D9 no muestra rastros de especies biológicas.

Fig. 53 Muestras C2 y D2, recogidas en pecho de la figura masculina.

Fig. 54 Muestras C4 y D4, recogidas en el glúteo de la figura femenina.

Fig. 55 Muestras C8 y D8, recogidas en la pierna derecha de la figura masculina.

Fig. 56 Muestras C9 y D9, recogidas en la escultura de granito de los jardines de la FBAUP.

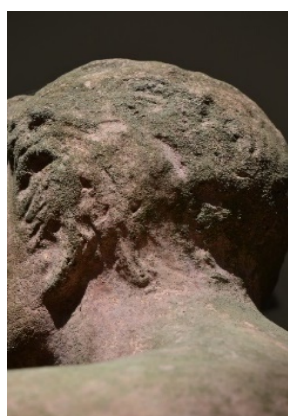
La obra presentaba alteraciones en la capa cromática original, ocasionadas por acumulación de polvo, que constituía una capa de suciedad superficial, especialmente gruesa en zonas de la coronilla (Fig. 59) y de los hombros. También había alteración de la capa cromática en la axila izquierda de ambas figuras, producida aparentemente a causa de escorrentía de agua. Estas manchas se extendían hasta parte del costado del tronco de las figuras. Se encontró exfoliación de la capa superficial, con la consiguiente pérdida de capa cromática de intervenciones posteriores (Fig. 60), también colonización biológica, que, junto con el polvo, proporcionaba a la escultura un aspecto gris verdoso, el cual impedía la correcta apreciación del color rosa original de la obra (Fig. 61). También se hallaron grietas de diferente tamaño y profundidad (Fig. 62).

Fig. 59 Suciedad superficial por acumulación de polvo y colonización biológica.

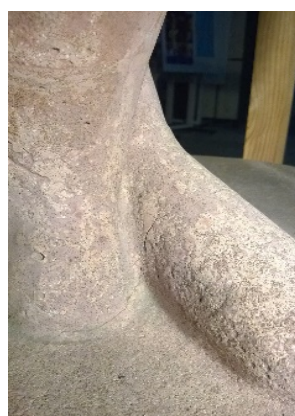
Fig. 60 Exfoliación de la superficie de la obra.

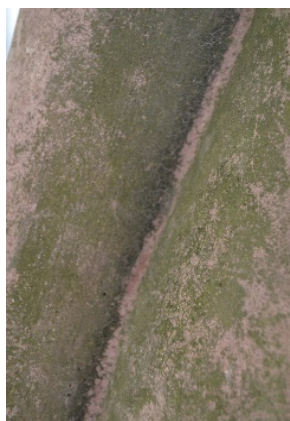
Fig. 61 Colonización biológica.

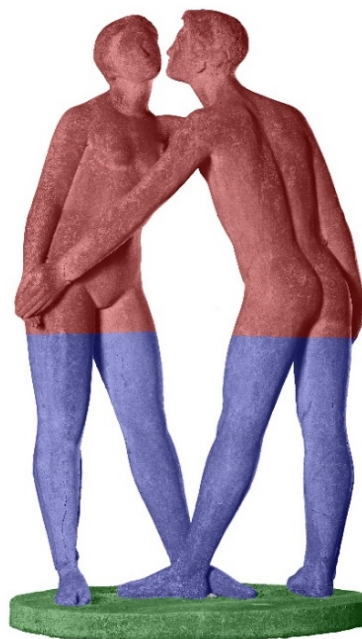
Para facilitar la descripción del estado de conservación, se ha dividido imaginariamente la escultura en tres zonas, lo cual se expresa en la Figura 63:

- Zona superior: abarca desde la coronilla de ambas figuras, hasta la zona inferior de los glúteos de las mismas (zona color rojo).
- Zona inferior: desde el inicio de las piernas, debajo de la zona de los glúteos, hasta los pies (zona color azul).
- Base o peana (zona color verde).

Fig. 63 División de la escultura por zonas: Rojo, zona superior; azul, zona inferior; verde, base o peana.

Tanto la zona superior (rojo) como la zona de la base (verde) evidenciaban un estado de conservación bueno. La zona inferior (azul) era la más degradada de la escultura y debió ser estudiada aparte del resto. A continuación se detalla el estado de conservación de cada una de las zonas antes mencionadas.

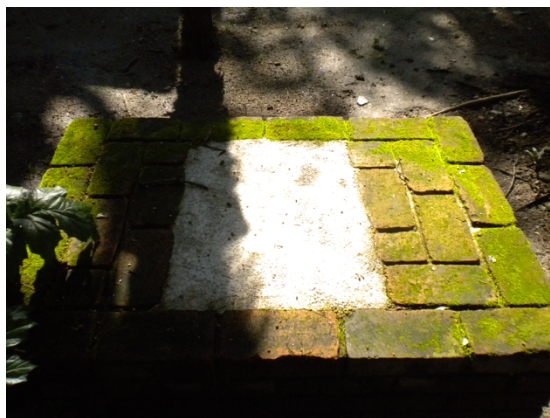
Como indica la Nota Técnica, realizada por el Profesor Anibal Costa y la Ingeniera Esmeralda Pauperio, de la Facultad de Ingeniería de la Universidad de Oporto, mencionada al inicio de este capítulo, la degradación de la escultura "Ternura" se debía a la corrosión de la armadura metálica y al desprendimiento de la capa de hormigón que cubre a la armadura (Costa & Pauperio, 2012, pág. 4). La mayor parte de las alteraciones producidas desde 1953 se debieron a los agentes climáticos y de contaminación medioambiental. A esto es necesario añadir que la escultura, durante su estancia en los jardines de la Facultad, estuvo expuesta sobre una peana de hormigón con ladrillos en el exterior. Estos últimos, a causa de su porosidad, pudieron permitir el ingreso de agua por capilaridad hacia la escultura. A causa de las características del jardín y del medio ambiente, los ladrillos de la peana siempre se han mantenido húmedos, albergando así una importante colonización biológica en su superficie (Fig. 70).

Fig. 70 Peana sobre la que se exponía "Ternura" en los jardines de la FBAUP.

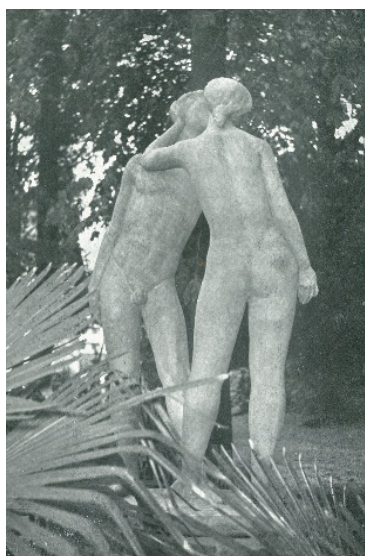
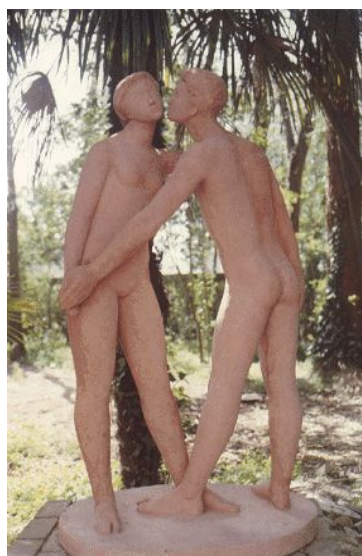
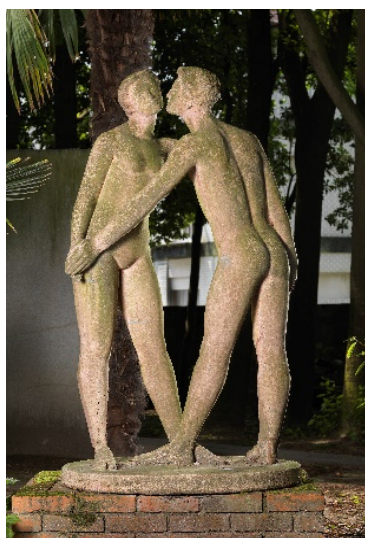
Pese a que no se tienen informes sobre las intervenciones anteriores de “Ternura”, ya que estas no fueron documentadas, se ha llegado a la conclusión, basándose en documentos fotográficos de distintas décadas de que esta fue intervenida por lo menos una vez en la década de 1990. En el catálogo ESBAP-FBAUP (1995, pág. 44), aparece una imagen de la escultura en su localización original en la cual el aspecto de la capa cromática es homogéneo y de un color rosa intenso, exceptuando zonas donde se distingue una capa de un color rosa más oscuro, aparentemente producto de una reintegración formal. Actualmente, estas zonas de tonalidad más oscura coincidían con la localización de grietas de gran tamaño, de levantamiento y de pérdida de sustrato de hormigón.

Fig. 71 "Ternura" en 1954.

Fig. 72 "Ternura" entre 1990 y 1995.

Fig. 73 "Ternura" en 2012.

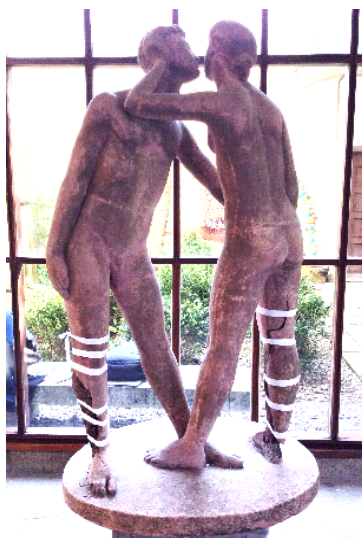
Fig. 74 "Ternura" en 2014.

A simple vista, es posible determinar que se aplicó una capa de carga y pigmento rosa de mayor intensidad que la original un sobre la superficie de la escultura, a modo de lechada. El pigmento utilizado en el "repinte" es de una tonalidad más oscura que el original. El sustrato pigmentado original, con el paso del tiempo, se ha ido tornando de un tono más blanquecino, probablemente a causa de que la obra ha estado expuesta durante años a los rayos ultravioleta durante su estancia en los jardines de la FBAUP (Fig. 75).

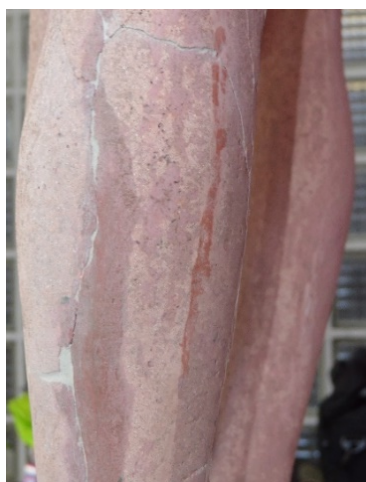
Desde el punto de vista estructural, como fue mencionado anteriormente, se observaban intervenciones en las zonas de agrietamiento y levantamiento de la capa de hormigón. Estas se distinguen por tener un pigmento rosa de una tonalidad mucho más oscura que la original. En la figura 75, las superficies intervenidas aparecen como zonas verticales

gruesas y bien demarcadas, a diferencia del “repinte” mencionado en el párrafo anterior, que se mezcla con la capa cromática original siendo claro que el cemento pigmentado fue utilizado para la reintegración formal. Esta argamasa ha sido aplicada indiscriminadamente en la zona de agrietamiento y levantamiento, ya que ha penetrado a gran profundidad dentro de la escultura, lo cual no ocurre con la capa superficial original, que mantiene un grosor homogéneo.

Fig. 75 Pierna masculina. Diferentes tonos de pigmento en la superficie de la obra.

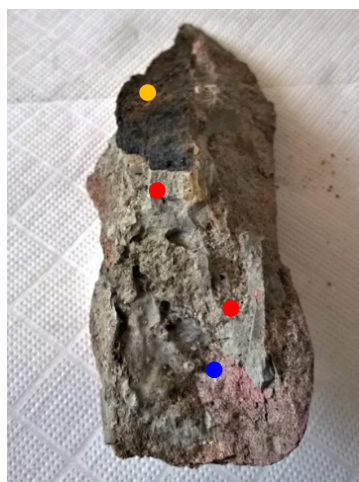
Tal como se observa en el fragmento de hormigón de la figura 76, se ha podido encontrar una argamasa de cemento (puntos rojos) dentro de ciertos fragmentos de hormigón, las cuales a simple vista se pueden diferenciar de la argamasa de hormigón original. Asimismo, en el fragmento se encuentran restos de cemento pigmentado (punto azul) mencionado en el párrafo anterior y restos de acero corroído (punto amarillo) correspondiente a la armadura de refuerzo de la escultura.

Fig. 76 Diferentes tipos de cemento en un fragmento de la escultura.

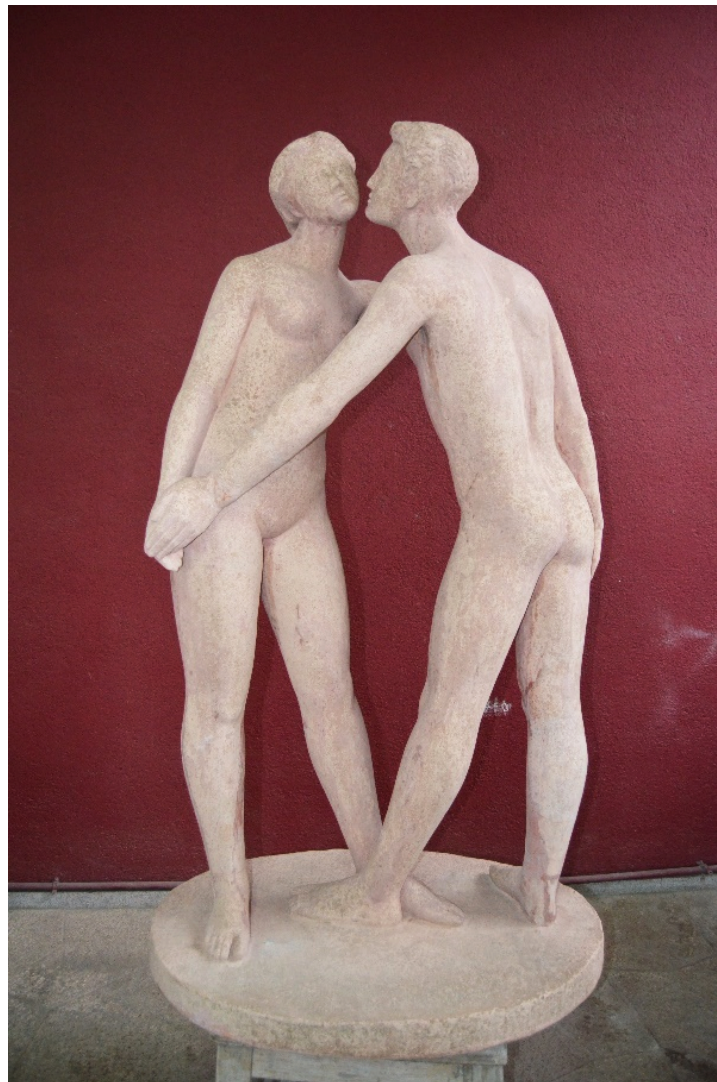
Como resultado de esta intervención, “Ternura” ha recuperado su correcta lectura estética, puesto que en las piernas y la muñeca el aspecto es homogéneo. A poca distancia es posible diferenciar las zonas intervenidas en la reintegración volumétrica y cromática, debido a la diferencia de granulometría del mortero pigmentado utilizado.

Fig. 115 Escultura “Ternura” después de la intervención de conservación – restauración.

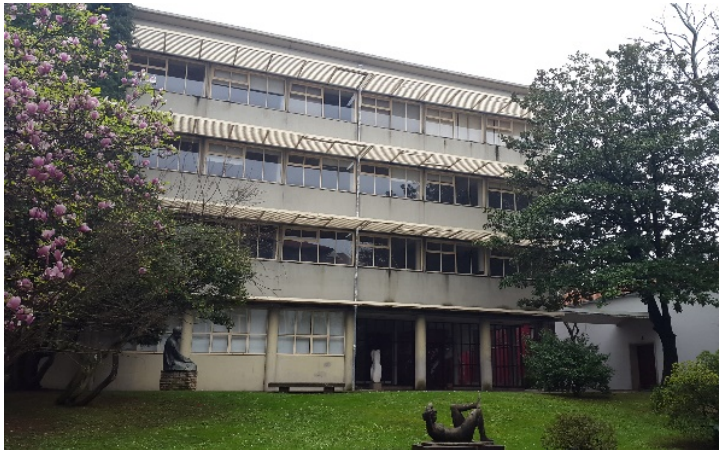
Fig. 117 Pabellón Carlos Ramos, FBAUP.

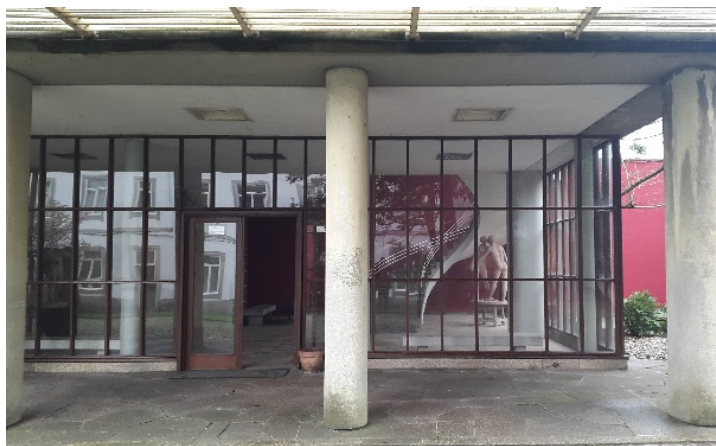
La causa del elevado nivel de variación y de los altos porcentajes de humedad relativa del pabellón Carlos Ramos, donde se localiza actualmente “Ternura”, es su ambiente semi exterior. Este espacio está rodeado de ventanales sin protección ultravioleta (Figs. 118 y 120) y cuenta con plantas ornamentales en su interior, a pocos metros de distancia de la escultura. A estas causas hay que agregar un alto grado de humedad a causa del escurrimiento de agua desde el jardín de la facultad hasta el hall del pabellón, el cual asciende desde la tierra hacia el suelo del hall durante los días lluviosos, saturando las

Fig. 118 Vista exterior del hall del pabellón Carlos Ramos.

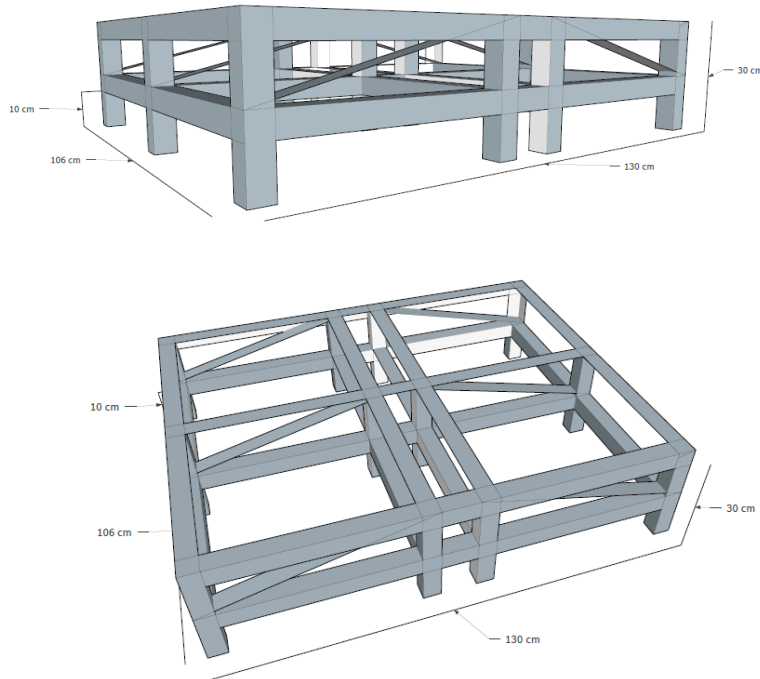
Fig. 122 y 123 Diseño de peana en programa CAD.

Para evitar la manipulación directa de la obra e incrementar su protección, se diseñó una peana a medida para la escultura (Fig. 122 y 123). Fue fabricada en acero inoxidable con un diseño capaz de soportar el peso de la obra (Fig. 124). Para facilitar el traslado de “Ternura”, sin necesidad de separarla de la peana, el diseño de esta se inspiró en los palets utilizados para transporte de mercancías. Para ello, se reservó un espacio de 10cm sobre el suelo para, que la peana pudiera recibir dos transportadoras de palets y así facilitar el traslado de la obra. Este sistema es muy utilizado en museos con obras de gran tamaño. Ejemplos de ello son las esculturas “La defensa de Zaragoza”, de 2.80 m de altura y 3500 kg, y “Ariadna dormida”, de 2.80 m de largo y 1360 kg, ambas expuestas en el Museo del Prado de Madrid, que cuentan con este sistema para facilitar su traslado. Sobre la

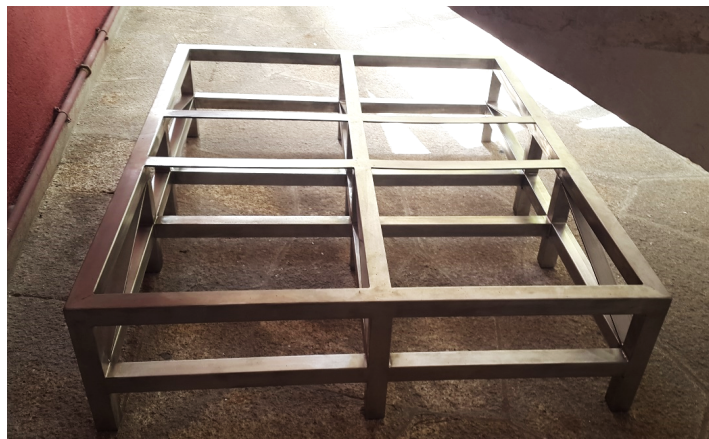
Fig. 124 Peana diseñada para la escultura ya construida.

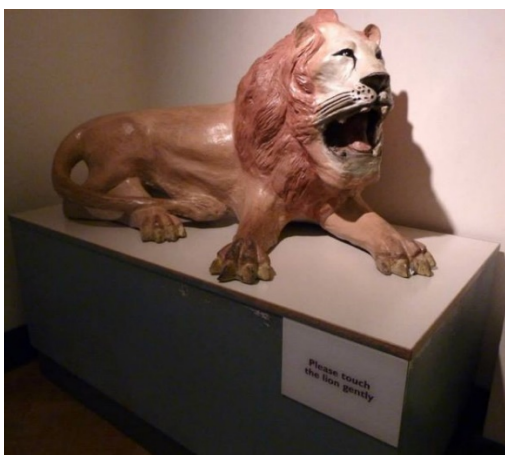
Fig. 129 Escultura “The Lion” en el *Horniman Museum & Gardens* de Londres.

Pieza de 149 cm de largo y 86 cm de alto. La escultura *The Lion* sufría de agrietamiento de las piernas y rotura de las garras, debida esta última probablemente al traslado de la obra al museo. Otra de las alteraciones es la pérdida de algunos dientes a causa de vandalismo.

Sobre la escultura *The Lion*, esta siguió perdiendo piezas dentales, que se ha decidido no reemplazar, ya que, al igual que en el momento de la publicación del artículo, estas eran desprendidas y robadas.
